ตามที่มีการทางพิเศษแห่งประเทศไทย (กทพ.) ได้ดำเนินโครงการระบบทางด่วนขั้นที่ 2 ทางพิเศษศรีรัช (SES) โดยมีวัตถุประสงค์เพื่อเสริมสร้างโครงข่ายระบบทางด่วนให้กว้างขวางครอบคลุมพื้นที่กรุงเทพมหานครและเขตปริมณฑล และรองรับปริมาณการจราจรที่เพิ่มมากขึ้นในอนาคต อีกทั้งเพื่ออำนวยความสะดวกแก่การจราจรในใจกลางกรุงเทพมหานครให้กระจายออกสู่บริเวณรอบนอกและจากรอบนอกเข้าสู่ใจกลางเมือง ในการดำเนินโครงการดังกล่าว การทางพิเศษแห่งประเทศไทย (กทพ.) ต้องจัดทำรายงานการประเมินผลกระทบสิ่งแวดล้อม โครงการระบบทางด่วนขั้นที่ 2 ทางพิเศษศรีรัช ซึ่งรายงานฉบับดังกล่าวได้รับความเห็นชอบจากคณะกรรมการสิ่งแวดล้อมแห่งชาติ ในวาระประชุมครั้งที่ 2/2536 เมื่อวันที่ 24 พฤษภาคม พ.ศ. 2536 ตามหนังสือของคณะกรรมการสิ่งแวดล้อมแห่งชาติ สำนักงานนโยบายและแผนทรัพยากรธรรมชาติและสิ่งแวดล้อม (สผ.) เลขที่ วว 0804/4169 ลงวันที่ 23 มิถุนายน พ.ศ. 2536 โดยมีข้อกำหนดให้โครงการฯ ต้องปฏิบัติตามมาตรการป้องกันและแก้ไขผลกระทบสิ่งแวดล้อม และมาตรการติดตามตรวจสอบผลกระทบสิ่งแวดล้อมตลอดระยะดำเนินการอย่างเคร่งครัด พร้อมจัดทำรายงานสรุปผลการปฏิบัติตามมาตรการฯ เพื่อนำเสนอให้สำนักงานนโยบายและแผนทรัพยากรธรรมชาติและสิ่งแวดล้อม (สผ.) ทราบ ทุก 6 เดือน

ผลการปฏิบัติตามมาตรการป้องกันและแก้ไขผลกระทบสิ่งแวดล้อม โครงการระบบทางด่วนขั้นที่ 2 ทางพิเศษศรีรัช (SES) ระหว่างเดือนมก

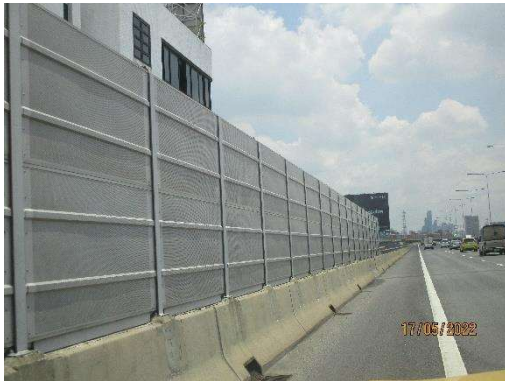
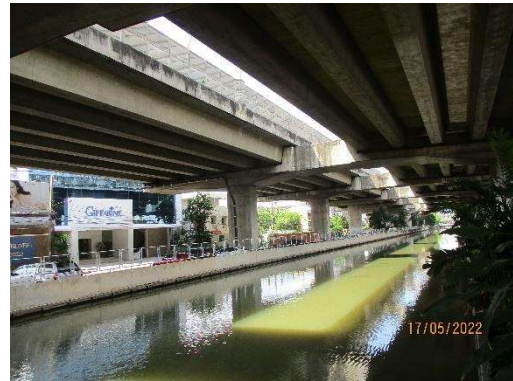
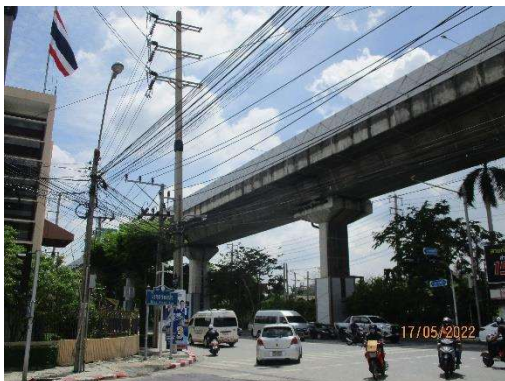
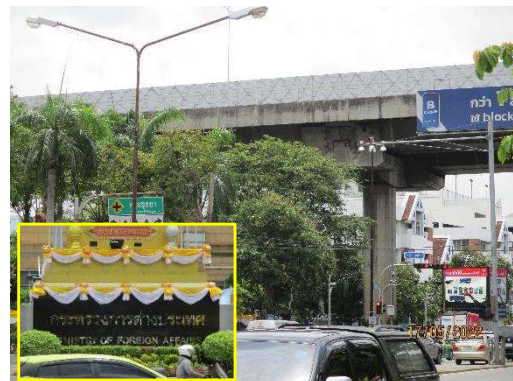
รูปที่ 2-1 ตัวอย่างตำแหน่งการติดตั้งกำแพงกันเสียงเพิ่มเติมในระยะดำเนินการ

บริเวณทางด่วนศรีนครินทร์

บริเวณแนวคลองประปา

บริเวณโรงกรองน้ำสามเสน

บริเวณกระทรวงการต่างประเทศ

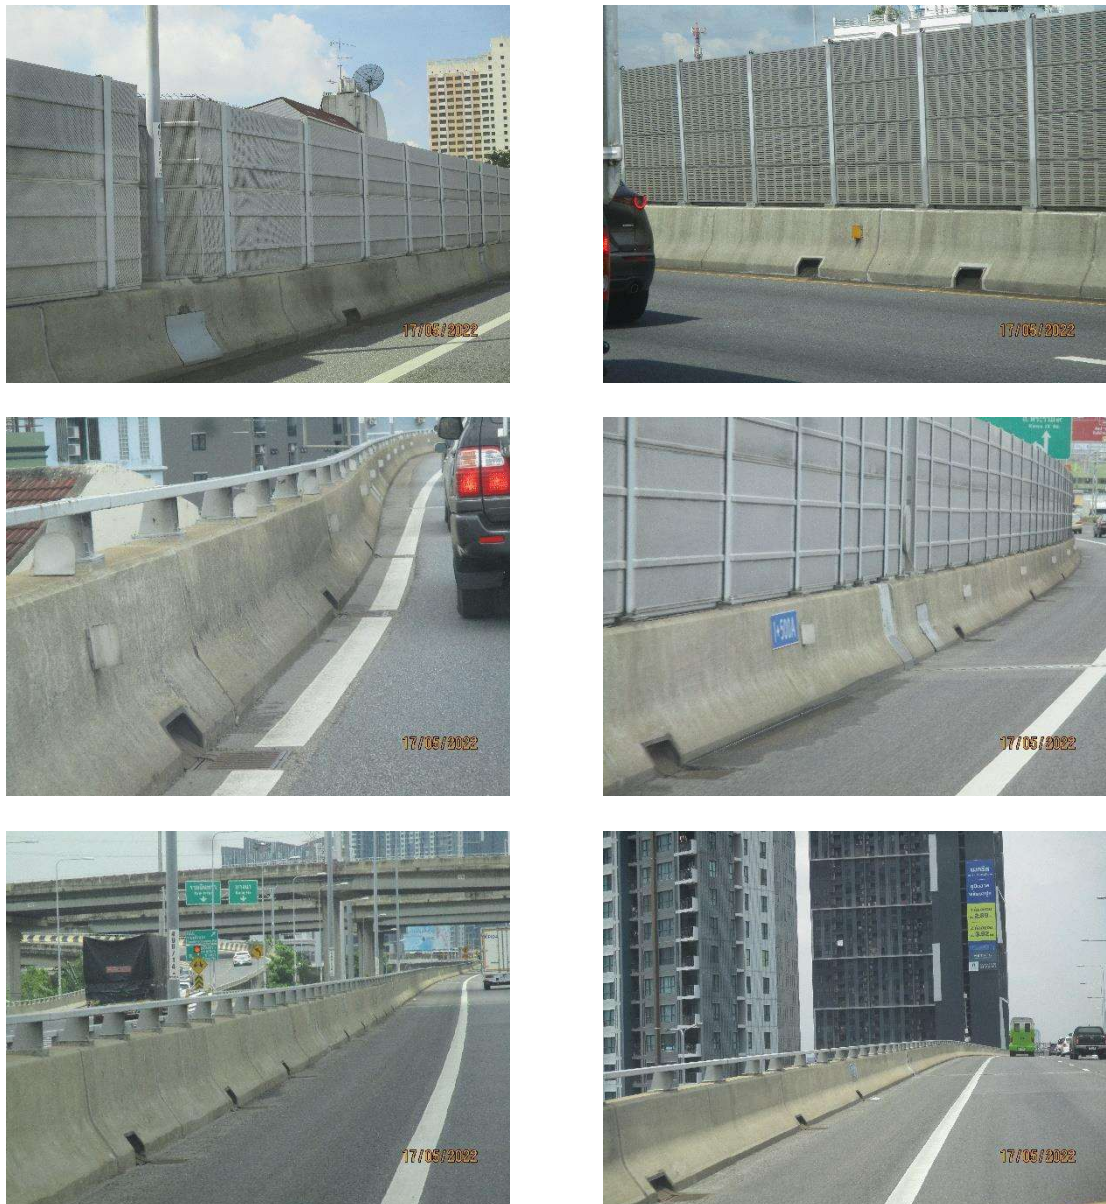
มาตรการป้องกันและแก้ไขผลกระทบสิ่งแวดล้อม	รายละเอียดการปฏิบัติตามมาตรการและประสิทธิภาพของการดำเนินการ	ปัญหาอุปสรรค และการแก้ไข	หมายเหตุ
2. ด้านเสียงรบกวน เมื่อเปิดบริการโครงการระบบทางด่วนขั้นที่ 2 จะก่อให้เกิดผลกระทบด้านเสียงดังรบกวนบริเวณใกล้เคียงพื้นที่โครงการอันเกิดจากยานพาหนะที่วิ่งบนทางด่วน ดังนั้น การทางพิเศษฯ ควรกำหนดมาตรการลดผลกระทบด้านเสียงดังรบกวนภายหลังเปิดบริการโครงการ โดยติดตั้งกำแพงกันเสียงเพิ่มเติมจากที่เคยติดตั้งไว้ในช่วงระหว่างการก่อสร้างโครงการ ซึ่งจะต้องมีการติดตามตรวจสอบผลกระทบด้านเสียงรบกวนก่อน แล้วนำผลที่ได้จากการติดตามตรวจสอบดังกล่าวมาพิจารณาติดตั้งกำแพงกันเสียงต่อไป ทั้งนี้หลักเกณฑ์ในการติดตั้งกำแพงกันเสียงเพิ่มเติมได้เสนอไว้แล้วในส่วนของการติดตามตรวจสอบผลกระทบสิ่งแวดล้อมในด้านคุณภาพอากาศ	หากการดำเนินงานโครงการระบบทางด่วนขั้นที่ 2 ในระยะดำเนินการ ก่อให้เกิดผลกระทบด้านระดับเสียง หรือเสียงดังรบกวน โดยการพิจารณาจากผลการตรวจวัดระดับเสียงโดยทั่วไปที่มีค่าเกินกว่ามาตรฐานกำหนดไว้ ตามประกาศคณะกรรมการสิ่งแวดล้อมแห่งชาติ ฉบับที่ 15 (พ.ศ. 2540) เรื่อง กำหนดมาตรฐานระดับเสียงโดยทั่วไป หรือได้รับข้อร้องเรียนเกี่ยวกับผลกระทบด้านระดับเสียง โครงการจะดำเนินการติดตั้งกำแพงกันเสียงเพิ่มเติมจากที่เคยติดตั้งไว้ในช่วงระหว่างก่อสร้างโครงการ นอกจากนี้ โครงการได้กำหนดให้มีการติดตามตรวจสอบระดับเสียงปีละ 1 ครั้ง โดยในปี พ.ศ. 2565 โครงการได้มอบหมายให้ ยูเออี ดำเนินการติดตามตรวจสอบระดับเสียงโดยทั่วไป ซึ่งมีแผนดำเนินการติดตามตรวจสอบในเดือนตุลาคม พ.ศ. 2565 ประกอบด้วย ระดับเสียงเฉลี่ยเปอร์เซ็นต์ไถล์ที่ 5 (L_5) ระดับเสียงเฉลี่ยเปอร์เซ็นต์ไถล์ที่ 10 (L_{10}) ระดับเสียงเฉลี่ยเปอร์เซ็นต์ไถล์ที่ 50 (L_{50}) ระดับเสียงเฉลี่ยเปอร์เซ็นต์ไถล์ที่ 95 (L_{95}) และระดับเสียงเฉลี่ย (L_{eq}) จำนวนทั้งสิ้น 25 จุด	-	ภาคผนวก ง-1 รูปที่ 2-1

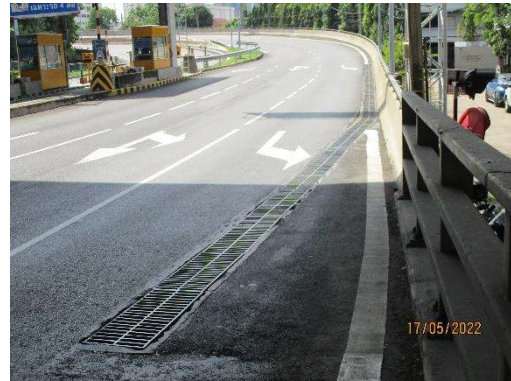
รูปที่ 2-2 ตะแกรงรับน้ำตลอดแนวเส้นโครงการ

3. ด้านคุณภาพน้ำในคลองประปา สำหรับการระบายน้ำบนโครงการระบบทางด่วนขั้นที่ 2 เมื่อเปิดบริการโครงการแล้วนั้น ควรจัดให้มีตะแกรงรับน้ำ (Gully) ฝังอยู่เป็นระยะๆ ตลอดแนวกำแพงกันตก (Parapet) ซึ่งจะมีท่อรับน้ำเชื่อมต่ออยู่และจะทำให้น้ำไหลระบายลงไปตามรางยังท่อที่ฝังอยู่ในเสาสองทางด่วน จากนั้นน้ำจะระบายต่อไปยังบ่อพัก (Manhole) และไหลลงท่อระบายน้ำของกรุงเทพมหานครต่อไป ดังนั้น การระบายน้ำบนโครงการระบบทางด่วนขั้นที่ 2 จึงไม่มีโอกาสไหลลงสู่คลองประปาอย่างแน่นอน	โครงการได้ออกแบบระบบระบายน้ำของโครงการระบบทางด่วนขั้นที่ 2 โดยการติดตั้งรางระบายน้ำ (Grating) บริเวณทางเข้า-ออกของโครงการ และติดตั้งตะแกรงรับน้ำ (Gully) ฝังอยู่เป็นระยะตลอดแนวกำแพงกันตก (Parapet) ซึ่งเชื่อมต่อกับท่อรับน้ำที่ฝังอยู่ในเสาของทางด่วน จากนั้นน้ำจะระบายต่อไปยังบ่อพัก (Manhole) และท่อระบายน้ำของกรุงเทพมหานครตามลำดับ โดยไม่มีการไหลลงสู่คลองประปา นอกจากนี้โครงการได้มีการติดตามตรวจสอบปริมาณสารตะกั่วในคลองประปา จำนวน 6 จุด เมื่อวันที่ 25 มีนาคม พ.ศ. 2565 โดยผลการติดตามตรวจสอบคุณภาพน้ำในคลองประปา มีค่า <0.003 มิลลิกรัม/ลิตร พบว่าเป็นไปตามมาตรฐานคุณภาพน้ำในแหล่งน้ำประเภทที่ 3 ตามประกาศคณะกรรมการสิ่งแวดล้อมแห่งชาติ ฉบับที่ 8 (พ.ศ.2537) เรื่อง กำหนดมาตรฐานคุณภาพน้ำในแหล่งน้ำผิวดิน ประกาศในราชกิจจานุเบกษา ฉบับประกาศทั่วไป เล่มที่ 111 ตอนที่ 16 ง วันที่ 24 กุมภาพันธ์	-	ภาคผนวก ง-3 ภาคผนวก จ-2 ภาคผนวก ฉ-6 รูปที่ 2-2 รูปที่ 2-3 รูปที่ 2-4 รูปที่ 2-5

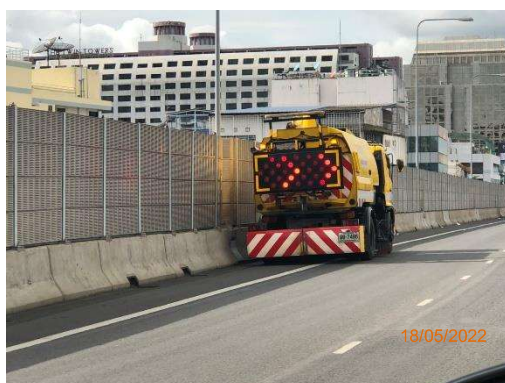
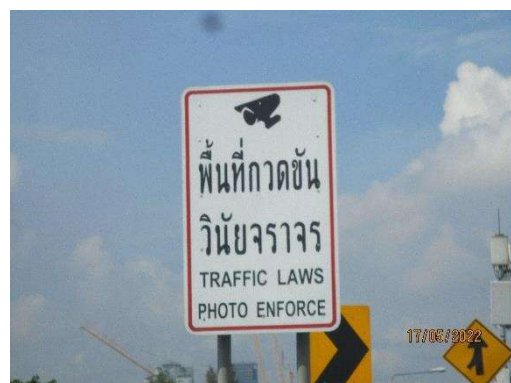
รูปที่ 2-6 สภาพโดยทั่วไปของผิวทาง

4. ด้านความสิ้นเปลือง มาตรการลดผลกระทบด้านความสิ้นเปลืองในระหว่างเปิดบริการ มีดังนี้ 1) รักษาและซ่อมแซมผิวทางให้มีความราบเรียบ เพื่อลดแรงสั่นสะเทือนเนื่องจากเมื่อมีการใช้งานพื้นผิวทางด่วนไปช่วงระยะเวลาหนึ่ง คอนกรีตหรือแอสฟัลต์คอนกรีตจะถูกขัดสีขูดกร่อนไปและเกิดการขรุขระขึ้น ซึ่งหมายรวมไปถึงรอยต่อของแผ่นพื้นคอนกรีต (Concrete Slab) และจตุรรองรับ (Support) ในกรณีที่เป็นทางด่วนยกระดับ ดังนั้น การดูแลรักษาและซ่อมแซมผิวทางจึงเป็นวิธีที่จะลดความสิ้นเปลืองได้	โครงการมีการดูแลรักษาและซ่อมแซมผิวทางของโครงการระบบทางด่วนขั้นที่ 2 อย่างต่อเนื่องและสม่ำเสมอ ตามแผนการซ่อมบำรุงรักษาพื้นผิวจราจร (Preventive Maintenance Plan) เพื่อลดผลกระทบด้านความสิ้นเปลือง นอกจากนี้ โครงการได้จัดให้มีการทำความสะอาดพื้นผิวจราจรด้วยรถดูดกวาด (Road Sweeper) เป็นประจำทุกวันตลอด 24 ชั่วโมง	-	ภาคผนวก ง-2 รูปที่ 2-6 รูปที่ 2-7

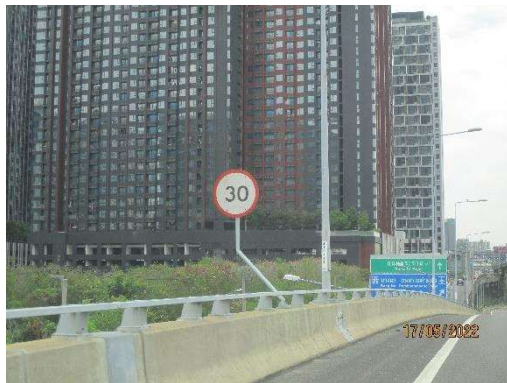
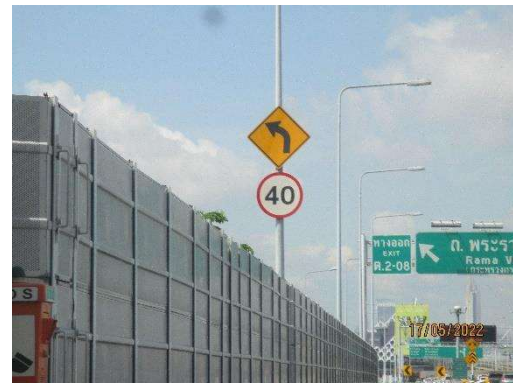
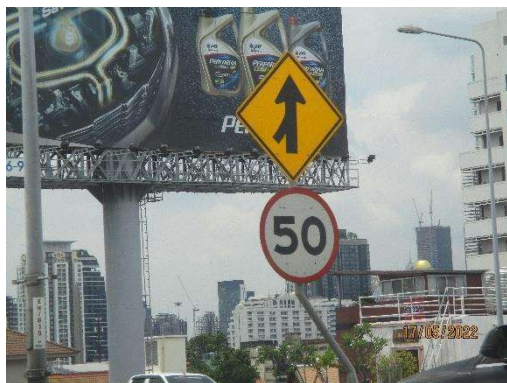
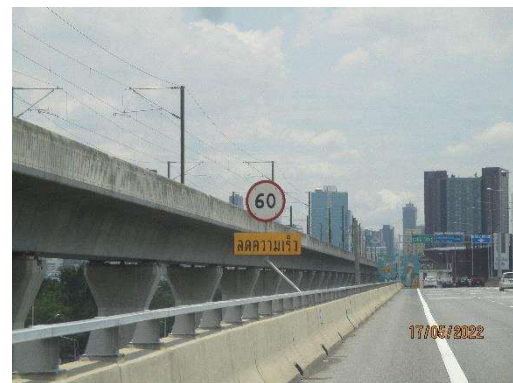
รูปที่ 2-8 ป้ายตรวจจับความเร็ว

2) ควบคุมความเร็วของรถโดยเฉพาะรถบรรทุก ซึ่งก่อให้เกิดความสิ้นเปลืองสูง	โครงการได้กำหนดความเร็วรถต่างๆ ที่ใช้บริการบนทางด่วน ตามข้อกำหนดในพระราชบัญญัติจราจรทางบก พ.ศ. 2522 โดยเฉพาะรถบรรทุกซึ่งก่อให้เกิดความสิ้นเปลืองสูงที่วิ่งในทาง โดยจำกัดความเร็วตามความเหมาะสม นอกจากนี้ โครงการได้ติดตั้งกล้องตรวจจับความเร็วของรถที่สัญจรบนถนนของโครงการ เพื่อควบคุมความเร็วของรถอีกช่องทางหนึ่ง	-	ภาคผนวก ฉ-1 รูปที่ 2-8 รูปที่ 2-9

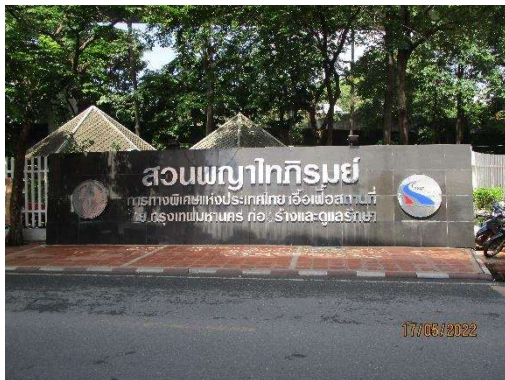
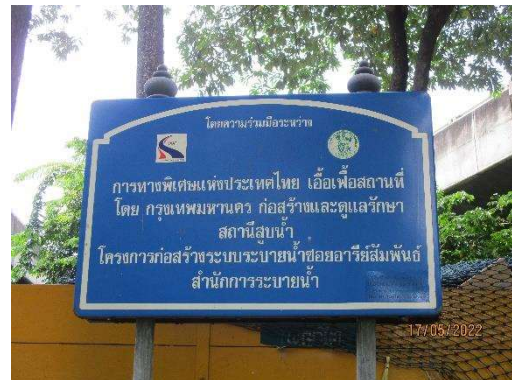
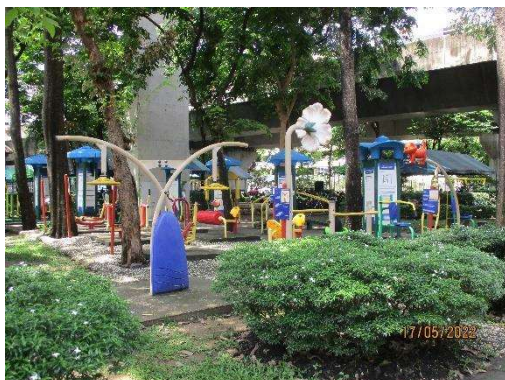
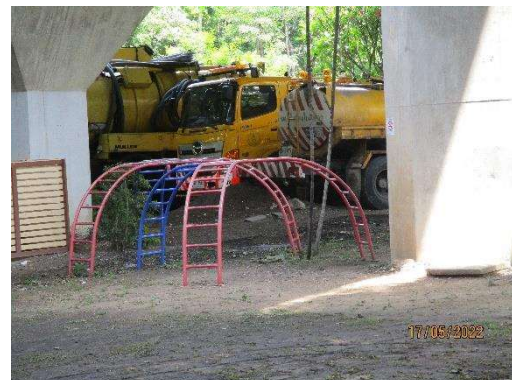
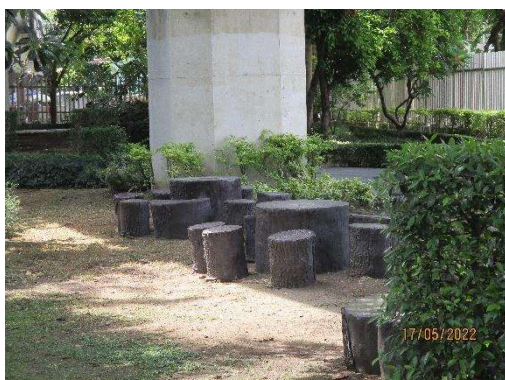
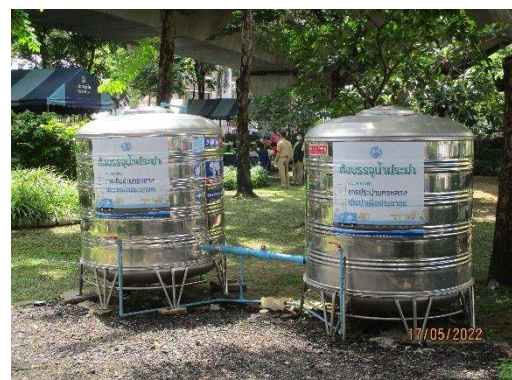
รูปที่ 2-12 สวนพญาไทภิรมย์

2) ต้องดำเนินการจัดทำสวนสาธารณะหรือสถานพักผ่อนหย่อนใจสำหรับประชาชนบริเวณพื้นที่ใต้ทางด่วนช่วงที่ผ่านกลางหมู่บ้านแทนที่จะจัดทำเป็นย่านพาณิชย์กรรม	โครงการร่วมกับกรุงเทพมหานครได้จัดสร้างสวนพญาไทภิรมย์ บริเวณพื้นที่ใต้ทางด่วนช่วงที่ผ่านปากซอยสวนเงิน ถึง ชุมชนสุขสวัสดิ์ ถนนพระราม 6 เขตพญาไท รวมถึงสวนราชเทวีภิรมย์ และสวนรมย์ราชเทวี บริเวณใต้ทางด่วน ซอยรัชฎาภิเศก (หมอเหล็ง) แขวงมักกะสัน เขตราชเทวี ให้เป็นสวนสาธารณะและสถานพักผ่อนหย่อนใจสำหรับประชาชน	-	รูปที่ 2-12 รูปที่ 2-13 รูปที่ 2-14
