## บทที่ 2 ผลการดำเนินการตามมาตรการป้องกันและแก้ไขผลกระทบสิ่งแวดล้อม

### 2.1 ผลการดำเนินการตามมาตรการป้องกันและแก้ไขผลกระทบสิ่งแวดล้อม และมาตรการติดตามตรวจสอบผลกระทบสิ่งแวดล้อมโครงการ โรงพยาบาลกรุงเทพหัวหิน

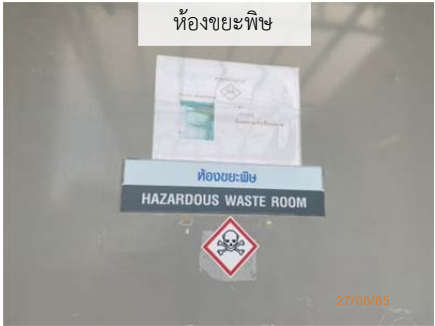
เงื่อนไขตามมาตรการ	ผลการปฏิบัติตามมาตรการ	ปัญหา อุปสรรค ที่ไม่สามารถปฏิบัติ ตามมาตรการและแนวทางแก้ไข	ภาพประกอบมาตรการ
(6) น้ำเสียเข้มข้นที่เกิดจากห้องปฏิบัติการ บรรจุในขวดแก้วหรือภาชนะพลาสติก (P.E.) ที่ไม่รั่วซึม ปิดฝาให้แน่น พร้อมทั้งติดฉลากข้างภาชนะบรรจุโดย ระบุว่าเป็น “น้ำเสียจากห้องปฏิบัติการ” ให้เห็นอย่าง ชัดเจน จากนั้นนำไปไว้ในห้องพักมูลฝอยแห้ง เพื่อ ติดต่อให้บริษัท บริหารและพัฒนาเพื่อการอนุรักษ์ สิ่งแวดล้อม (GENCO) จำกัด (มหาชน) ซึ่งเป็นบริษัท ร่วมทุนกับกระทรวงอุตสาหกรรม มารับไปกำจัดต่อไป	- ทำการจัดเก็บน้ำเสียเข้มข้นจากห้องปฏิบัติการไว้ใน ขวดแก้วที่ไม่รั่วซึม พร้อมปิดฝาให้แน่นและนำไป รวบรวมไว้ในห้องพักขยะพิษเพื่อให้บริษัท เทรนด์ อินเตอร์เทรด จำกัด มารับไปกำจัดต่อไป - ปริมาณขยะอันตรายที่ส่งกำจัดในช่วงเดือนมกราคม- มิถุนายน 2565 แสดงดังเอกสารแนบ 5	- ทางโครงการได้ให้บริษัท เทรนด์ อินเตอร์เทรด จำกัด เป็นผู้รับจัดเก็บ ขยะพิษ ซึ่งเป็นบริษัทที่ให้บริการ กำจัดมูลฝอยติดเชื้อให้กับ โรงพยาบาลแทน

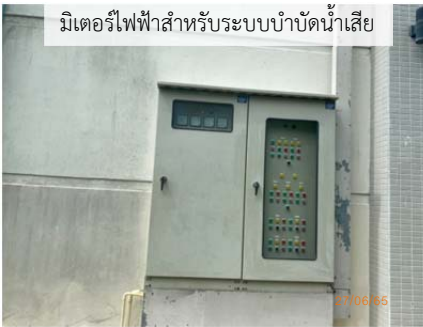
(7) ติดตั้งมิเตอร์ไฟฟ้าสำหรับระบบบำบัดน้ำ เสียของโครงการ โดยเฉพาะ แยกจากระบบไฟฟ้าอื่นๆ เพื่อให้สามารถติดตาม และให้เกิดความมั่นใจว่า โครงการจะเดินระบบบำบัดน้ำเสียตลอดระยะเวลาที่ เปิดดำเนินโครงการ	- โครงการได้ทำการติดตั้งมิเตอร์ไฟฟ้าสำหรับระบบ บำบัดน้ำเสียของโครงการโดยเฉพาะ และแยกจาก ระบบไฟฟ้าอื่นๆ เพื่อที่จะสามารถติดตามตรวจสอบ การใช้งานของระบบบำบัดน้ำเสียได้ และให้เกิดความ มั่นใจว่าโครงการได้เดินระบบบำบัดน้ำเสียตลอด ระยะเวลาที่เปิดดำเนินโครงการ	- ไม่มี

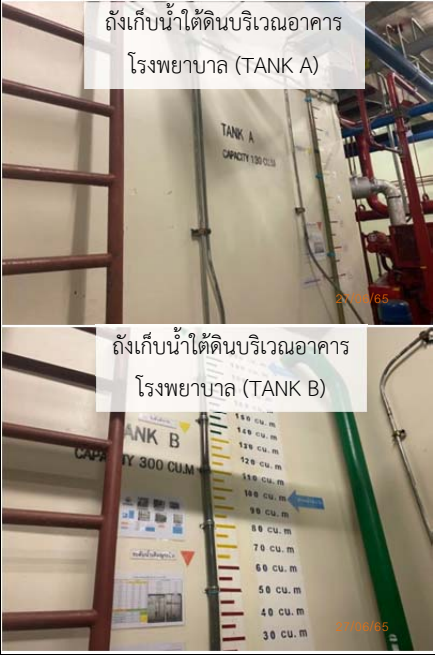
3. คุณค่าการใช้ประโยชน์ของมนุษย์ 3.1 การใช้น้ำ (1) จัดให้มีถังเก็บน้ำใต้ดินของแต่ละอาคาร โดย มีรายละเอียดดังนี้ - อาคารโรงพยาบาล ประกอบด้วย ถังเก็บ น้ำใต้ดิน จำนวน 2 ถัง ความจุรวมประมาณ 463 ลบ.ม. สำรองน้ำเพื่อการอุปโภค-บริโภครวมทั้งสิ้นประมาณ 347 ลบ.ม. สามารถรองรับน้ำได้นาน 2.3 วัน - อาคารหอพักแพทย์และพยาบาล ประกอบด้วย ถังเก็บน้ำ ใต้ดิน จำนวน 2 ถัง ความจุ รวมประมาณ 165 ลบ.ม. สำรองน้ำเพื่อการอุปโภค- บริโภคทั้งหมด สามารถสำรองน้ำได้นาน 2.1 วัน	- จัดให้มีถังเก็บน้ำใต้ดินบริเวณอาคารโรงพยาบาล จำนวน 2 ถัง ความจุ รวมประมาณ 430 ลบ.ม.เพื่อ สำรองน้ำในการอุปโภค-บริโภครวมทั้งสิ้นประมาณ 347 ลบ.ม. ทั้งนี้ถังเก็บน้ำสามารถรองรับน้ำได้นาน 2.5 วัน และมีความเพียงพอ - ปัจจุบันโครงการไม่ได้ดำเนินการก่อสร้างอาคาร หอพักแพทย์และพยาบาลภายในบริเวณพื้นที่โครงการ แต่อย่างใด	ไม่มี

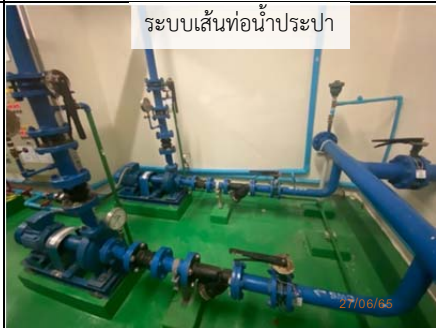
เงื่อนไขตามมาตรการ	ผลการปฏิบัติตามมาตรการ	ปัญหา อุปสรรค ที่ไม่สามารถปฏิบัติ ตามมาตรการและแนวทางแก้ไข	ภาพประกอบมาตรการ
(2) จัดให้มีเจ้าหน้าที่คอยดูแลรักษาระบบเส้นท่อ ประปาให้อยู่ในสภาพดี	- มีเจ้าหน้าที่ดูแลระบบเส้นท่อประปาเป็นประจำทุก เดือน หากพบว่าเกิดการชำรุด รั่วซึม จะดำเนินการ บำรุงรักษาทันที เอกสารการตรวจสอบระบบเส้นท่อ ประปา แสดงดังเอกสารแนบ 6	- ไม่มี

ระบบเส้นท่อน้ำประปา 27/06/65

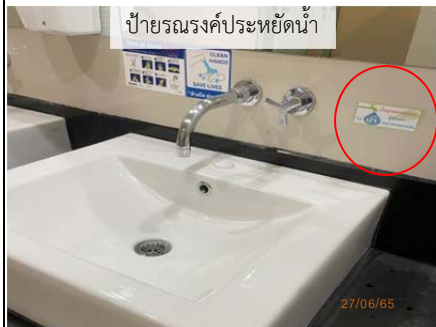
(3) ติดป้ายณรงค์ประหยัดน้ำภายในโครงการ บริเวณที่มีการใช้น้ำ โดยการเขียนข้อความ เช่น - “น้ำประปามีค่าต่อชีวิต ประหยัดกันสัก นิด ช่วยเศรษฐกิจได้” - “ขาดน้ำคงขาดใจ เมื่อมีโช้ย่าฟุ่มเฟือย” - “น้ำคือชีวิต ปิดให้สนิทเมื่อเลิกใช้” (4) “Use The Water Wisely, For The Sake Of Your Country”	- ติดป้ายณรงค์ประหยัดน้ำภายในโครงการบริเวณที่ มีการใช้น้ำ โดยระบุข้อความว่า “น้ำทุกหยดมีคุณค่า รู้รักษาใช้น้ำอย่างประหยัด”	- ไม่มี

ป้ายณรงค์ประหยัดน้ำ 27/06/65

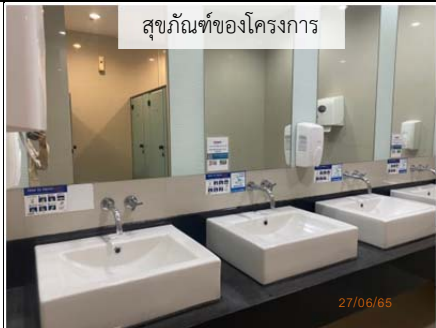
(5) เลือกใช้สุขภัณฑ์ที่ประหยัดน้ำหรืออุปกรณ์ที่ มีประสิทธิภาพสูง ทั้งก๊อกประหยัดน้ำ ชักโครก และ หัวฉีดประหยัดน้ำ	- มีการเลือกใช้สุขภัณฑ์ประหยัดน้ำ และมี ประสิทธิภาพสูง อาทิเช่น ชักโครก หัวฉีดประหยัดน้ำ ก๊อกประหยัดน้ำ และอ่างล้างมือ	- ไม่มี

สุขภัณฑ์ของโครงการ 27/06/65

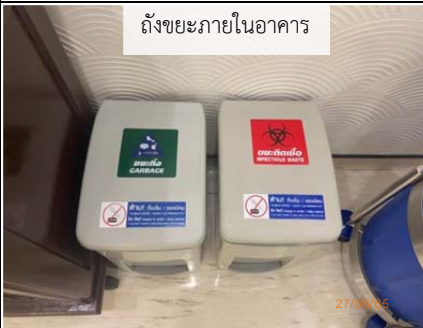
<p>ถังขยะภายในอาคาร</p>

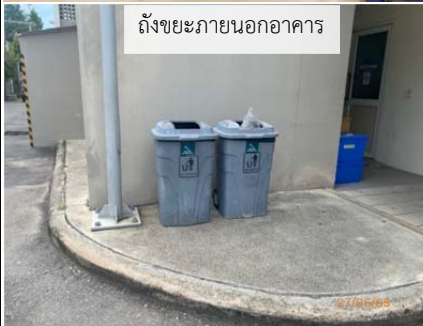
<p>ถังขยะภายนอกอาคาร</p>

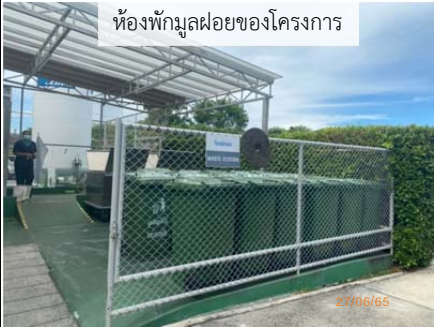
(9) จัดให้มีห้องพักมูลฝอยรวม อยู่บริเวณทางด้านทิศตะวันตกของอาคารโรงพยาบาลใกล้กับทางวิ่งภายในโครงการ โดยแบ่งเป็นห้องพักมูลฝอยแห้งห้องพักมูลฝอยเปียก และห้องพักมูลฝอยติดเชื้อ	- โครงการได้จัดให้มีห้องพักมูลฝอยรวมอยู่บริเวณทางทิศตะวันตกของอาคารโรงพยาบาล โดยแบ่งเป็นห้องพักขยะทั่วไป (จัดเก็บมูลฝอยเปียกและมูลฝอยแห้ง) ขยะพิษ ขยะติดเชื้อ และขยะรีไซเคิล	- ไม่มี	<div>ห้องพักมูลฝอยของโครงการ</div>

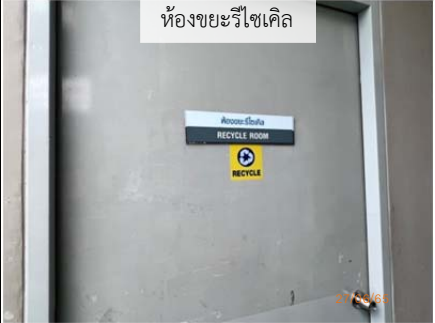
<div>ห้องขยะรีไซเคิล</div>

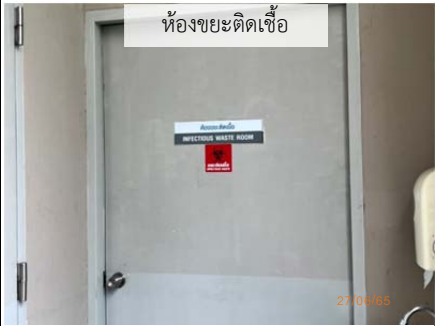
เงื่อนไขตามมาตรการ	ผลการปฏิบัติตามมาตรการ	ปัญหา อุปสรรค ที่ไม่สามารถปฏิบัติ ตามมาตรการและแนวทางแก้ไข	ภาพประกอบมาตรการ
			<div>ห้องขยะติดเชื้อ</div>

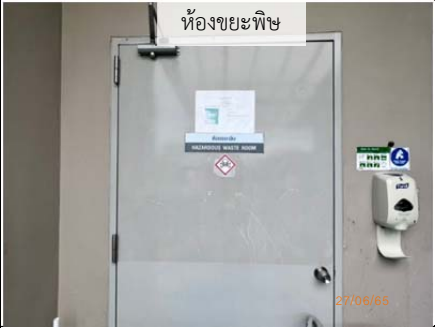
<div>ห้องขยะพิษ</div>

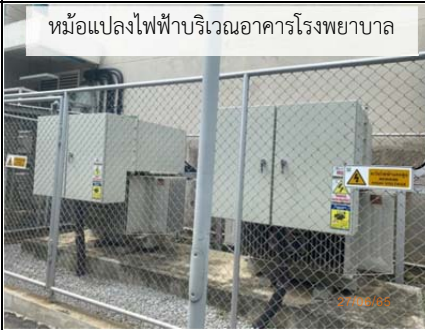
เงื่อนไขตามมาตรการ	ผลการปฏิบัติตามมาตรการ	ปัญหา อุปสรรค ที่ไม่สามารถปฏิบัติ ตามมาตรการและแนวทางแก้ไข	ภาพประกอบมาตรการ
<b>3.5 การใช้ไฟฟ้า</b> (1) ติดตั้งหม้อแปลงไฟฟ้า ชนิด ชนิด Oil Immersed Type ขนาด 1,250 KVA จำนวน 2 ชุด (สำหรับอาคารโรงพยาบาล) และขนาด 630 KVA จำนวน 1 ชุด (สำหรับอาคารหอพักแพทย์และพยาบาล)	- ติดตั้งหม้อแปลงไฟฟ้าชนิด Oil Immersed Type ขนาด 1,000 KVA บริเวณอาคารโรงพยาบาล จำนวน 2 ชุด - ปัจจุบันโครงการไม่ได้ดำเนินการก่อสร้างอาคารหอพักแพทย์และพยาบาลภายในบริเวณพื้นที่โครงการ แต่อย่างใด	- ไม่มี

<p>หม้อแปลงไฟฟ้าบริเวณอาคารโรงพยาบาล</p>

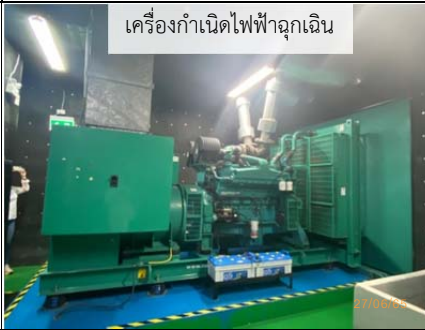
(2) จัดเตรียมระบบไฟฟ้าสำรอง ในกรณีที่ระบบไฟฟ้าปกติขัดข้อง ได้แก่ เครื่องกำเนิดไฟฟ้าฉุกเฉิน (Generator) ขนาด 600 KVA จำนวน 1 ชุด สามารถสำรองไฟได้นาน 12 ชม. ซึ่งสามารถสำรองไฟฟ้าสำหรับอาคารและลิฟต์ทั้ง 3 ชุด ได้อย่างเพียงพอ	- จัดเตรียมเครื่องกำเนิดไฟฟ้าฉุกเฉินขนาด 825 KVA จำนวน 1 ชุด สำรองไฟได้นาน 12 ชม. สำหรับสำรองไฟฟ้ากรณีระบบไฟฟ้าปกติขัดข้อง	- ไม่มี

<p>เครื่องกำเนิดไฟฟ้าฉุกเฉิน</p>

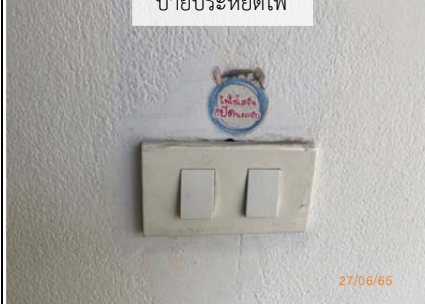
(3) รณรงค์ให้ผู้พักอาศัย พนักงาน และผู้มาใช้บริการภายในโครงการใช้ไฟฟ้าอย่างประหยัด	- มีการรณรงค์ให้พนักงานรวมถึงผู้ให้บริการภายในโครงการใช้ไฟฟ้าอย่างประหยัด โดยการติดป้ายประชาสัมพันธ์บริเวณเครื่องใช้ไฟฟ้า	- ไม่มี

<p>ป้ายประหยัดไฟ</p>

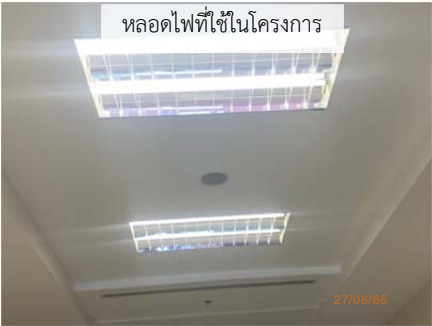
เงื่อนไขตามมาตรการ	ผลการปฏิบัติตามมาตรการ	ปัญหา อุปสรรค ที่ไม่สามารถปฏิบัติ ตามมาตรการและแนวทางแก้ไข	ภาพประกอบมาตรการ
<b>3.6 การประหยัดพลังงาน</b> (1) เลือกใช้อุปกรณ์ที่ช่วยประหยัดไฟฟ้า เช่น หลอดตะเกียบ การติดสวิตซ์ตั้งเวลา (Timer) หรือ Time Delay Switch ทำงานเปิด-ปิด ไฟฟ้า ณ บริเวณที่ใช้ไฟ บางเวลา	- โครงการเลือกใช้อุปกรณ์ประหยัดไฟฟ้า เช่น หลอดไฟฟ้าชนิด LED บัลลัสต์อิเล็กทรอนิกส์ เป็นต้น	- ไม่มี

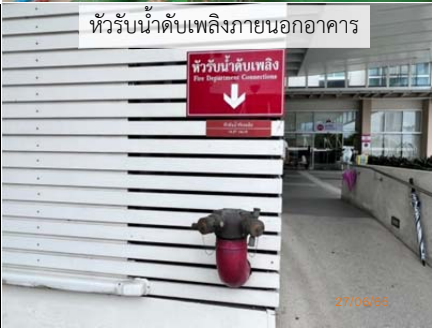
<p>หัวรับน้ำดับเพลิงภายนอกอาคาร</p></div>

7) หัวรับน้ำดับเพลิงภายนอกอาคาร ขนาด $2^{1/2} \times 2^{1/2} \times 6$ นิ้ว จำนวน 2 ชุด (อาคารละ 1 ชุด) ไว้บริเวณด้านหน้าแต่ละอาคารพร้อม Check Valve เพื่อส่งน้ำดับเพลิงไปตามท่ออื่น	- ติดตั้งหัวรับน้ำดับเพลิงภายนอกอาคาร $2^{1/2} \times 2^{1/2} \times 6$ นิ้ว พร้อม check valve จำนวน 1 ชุด บริเวณด้านหน้าอาคารโรงพยาบาล สำหรับรับน้ำดับเพลิงและส่งน้ำไปตามท่ออื่น	- ไม่มี	-

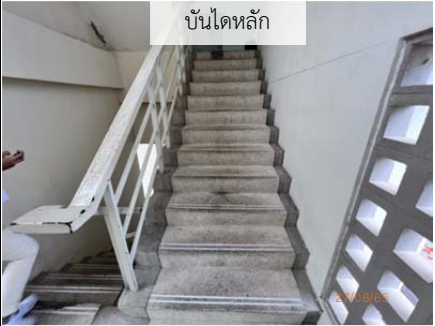
เงื่อนไขตามมาตรการ	ผลการปฏิบัติตามมาตรการ	ปัญหา อุปสรรค ที่ไม่สามารถปฏิบัติ ตามมาตรการและแนวทางแก้ไข	ภาพประกอบมาตรการ
<p><b>9) บันไดหนีไฟ</b> มีรายละเอียดดังนี้</p> <p><b>9.1) อาคารโรงพยาบาล</b></p> <ul style="list-style-type: none"><li>- บันไดหลัก (ST-1) ความกว้าง 1.5 ม.</li></ul> <p>บันไดหนีไฟ (ST-2) ความกว้าง 1 เมตร</p> <ul style="list-style-type: none"><li>- บันไดหนีไฟ (ST-2) ความกว้าง 1 เมตร</li></ul> <p><b>9.2) อาคารหอพักแพทย์และพยาบาล</b></p> <ul style="list-style-type: none"><li>- บันไดหนีไฟ ST-1 และ ST-2 ความกว้าง 1.6 เมตร</li></ul>	<ul style="list-style-type: none"><li>- ภายในอาคารโรงพยาบาลได้มีการจัดสร้างบันไดหลัก กว้างประมาณ 2.5 ม. และบันไดหนีไฟ กว้างประมาณ 1.5 ม.</li><li>- ปัจจุบันโครงการไม่ได้ดำเนินการก่อสร้างอาคารหอพักแพทย์และพยาบาลในบริเวณพื้นที่โครงการแต่อย่างใด</li></ul>	- ไม่มี	<div><div>

<p>บันไดหลัก</p></div><div>

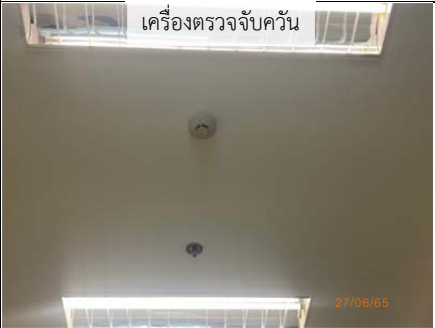
เงื่อนไขตามมาตรการ	ผลการปฏิบัติตามมาตรการ	ปัญหา อุปสรรค ที่ไม่สามารถปฏิบัติ ตามมาตรการและแนวทางแก้ไข	ภาพประกอบมาตรการ
<p><b>1) เครื่องตรวจจับควัน (Smoke Detector)</b> มีรายละเอียดดังนี้</p> <p>- อาคารโรงพยาบาล ติดตั้งไว้บริเวณห้องเครื่องระบบปรับอากาศ ห้องเก็บเวชระเบียน ห้องเครื่องสูบน้ำ ห้องซักกรีด ห้องแก๊สทางการแพทย์ ห้องตรวจ ห้องคลอด ห้องกายภาพบำบัด ห้องสำนักงาน ห้องปฏิบัติการวิเคราะห์ ห้องประชุม ห้องพัก ห้องเก็บเครื่องมือ และบริเวณทางเดินทั่วทั้งอาคาร จำนวนรวม 175 จุด</p> <p>- อาคารหอพักแพทย์และพยาบาล ติดตั้งไว้บริเวณห้องอาหาร ห้องสำนักงาน ห้องออกกำลังกาย ห้องคาราโอเกะ ห้องเครื่องสูบน้ำ ห้องซักกรีด ห้องพัก และบริเวณทางเดินทั่วทั้งอาคาร จำนวนรวม 226 จุด</p>	<p>- ติดตั้งเครื่องตรวจจับควันไว้บริเวณห้องเก็บเวชระเบียน ห้องเครื่องสูบน้ำ ห้องซักกรีด ห้องแก๊สทางการแพทย์ ห้องตรวจ ห้องคลอด ห้องกายภาพบำบัด ห้องสำนักงาน ห้องปฏิบัติการวิเคราะห์ ห้องประชุม ห้องพัก ห้องเก็บเครื่องมือ และบริเวณทางเดินทั่วทั้งอาคาร จำนวน 551 จุด</p> <p>- ปัจจุบันโครงการไม่ได้ดำเนินการก่อสร้างอาคารหอพักแพทย์และพยาบาลภายในบริเวณพื้นที่โครงการแต่อย่างใด</p>	- ไม่มี

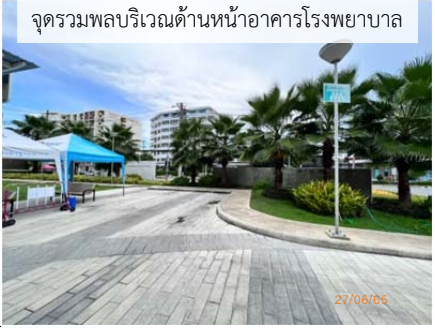
<p>Fire Alarm Speaker 17/06/65</p>
<p>(2) จัดให้มีจุดรวมคนเบื้องต้นไว้ที่บริเวณพื้นที่ลาน จอดรถทางด้านทิศตะวันตกของอาคารโรงพยาบาล ขนาด พื้นที่ประมาณ 100 ตร.ม. โดย 1 คนใช้พื้นที่ยืนประมาณ 0.25 ตร.ม. ดังนั้น สามารถรองรับจำนวนคนได้ประมาณ 400 คน ซึ่งเพียงพอต่อเจ้าหน้าที่ และผู้ใช้บริการภายในโครงการ จำนวน 360 คน</p>	<ul style="list-style-type: none"><li>- โครงการจัดให้มีจุดรวมพลเบื้องต้นไว้จำนวน 2 จุด ได้แก่ บริเวณทิศตะวันออก (ด้านหน้าอาคาร โรงพยาบาล) และทิศตะวันตก (ลานจอดรถ) ซึ่งสามารถรองรับคนได้อย่างน้อย 400 คน</li><li>- จัดให้มีจุดรวมพลเบื้องต้นจำนวน 2 จุด ได้แก่ บริเวณด้านหน้าอาคารโรงพยาบาลและบริเวณ ลานจอดรถ ซึ่งสามารถรองรับจำนวนคนได้อย่าง เพียงพอ</li></ul>	- ไม่มี

<p>จุดรวมพลบริเวณด้านหน้าอาคารโรงพยาบาล 27/06/65</p>

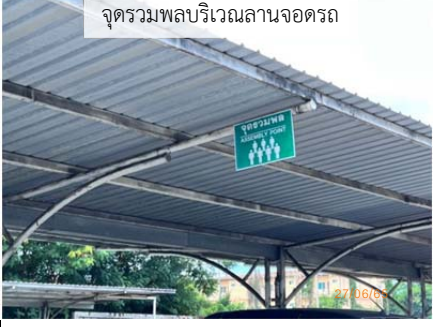
<p>จุดรวมพลบริเวณลานจอดรถ 27/06/65</p>

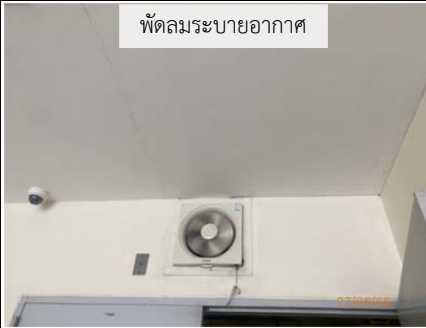
เงื่อนไขตามมาตรการ	ผลการปฏิบัติตามมาตรการ	ปัญหา อุปสรรค ที่ไม่สามารถปฏิบัติ ตามมาตรการและแนวทางแก้ไข	ภาพประกอบมาตรการ
(8) ติดตั้งพัดลมระบายอากาศ อัตราการระบาย อากาศ 400 ลบ.ฟ./นาที่ ที่ความดันสถิต 0.25 นิ้วน้ำ บริเวณห้องเก็บก๊าซที่อยู่ใต้ดิน	- ทำการติดตั้งพัดลมระบายอากาศ อัตราการระบาย อากาศ 200 ลบ.ฟ./นาที่ บริเวณห้องเก็บก๊าซภายใน อาคาร ซึ่งสามารถระบายอากาศได้อย่างเพียงพอ	- ไม่มี

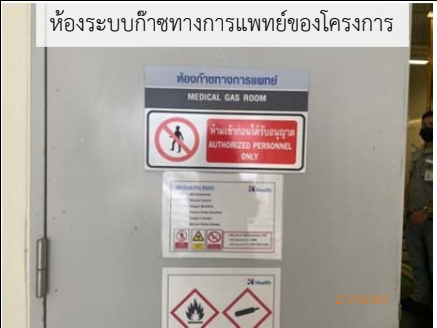
(10) กำหนดให้มีมาตรการดูแลระบบก๊าซของ โครงการดังนี้ 1. ห้ามบุคคลที่ไม่มีหน้าที่เกี่ยวข้องเข้ามา ดำเนินการกับท่อบรรจุก๊าซ 2. การเปิด-ปิด และต่อล๊อคท่อบรรจุ ต้อง ปฏิบัติตามวิธีการต่อไปนี้ - ก่อนต่ออุปกรณ์ เช่น ลิ้นหรือข้อต่อ เข้ากับเกลียวท่อบรรจุ ต้องเปิดก๊าซไล่ฝุ่นผงออก เปิดลิ้น ช้าๆ โดยหันมาตรวัดของอุปกรณ์ควบคุมความดันไป ด้านที่ไม่มีคน ผู้เปิดต้องยืนด้านข้าง ห้ามอยู่ด้านหน้า หรือด้านหลัง	- มีเจ้าหน้าที่ที่มีความรู้ความชำนาญเกี่ยวกับระบบก๊าซ ทางการแพทย์ทำหน้าที่ดูแลระบบโดยเฉพาะ พร้อมทั้ง ดำเนินการตามมาตรการดูแลระบบก๊าซอย่างเคร่งครัด เพื่อให้ระบบสามารถทำงานได้ดีตลอดเวลา	- ไม่มี

เงื่อนไขตามมาตรการ	ผลการปฏิบัติตามมาตรการ	ปัญหา อุปสรรค ที่ไม่สามารถปฏิบัติ ตามมาตรการและแนวทางแก้ไข	ภาพประกอบมาตรการ
<p>- การต่ออุปกรณ์กับลิ้นท่อบรรจุ ต้องใช้ประแจขนาดพอดีกับแหวน (nut) ไม่ควรใช้ประแจเลื่อนที่ขนาดไม่พอดีเพราะจะทำให้แหวนบิ่นหรือสึกได้ คีมหรือประแจที่ใช้ต้องแน่น ทำจากเหล็กหรือวัสดุที่เหมาะสมที่มีความแข็งแรงพอขันข้อต่อให้แน่น</p> <p>- ค่อยๆ หมุนเกลียวปรับความดันต่ำของอุปกรณ์ควบคุมความดัน จนได้ความดันใช้งานที่เหมาะสม ถ้าใช้อุปกรณ์ควบคุม ความดันอัตโนมัติ (Preset Pressure Regulator) ไม่ต้องปรับความดัน</p> <p>3. ขณะใช้งานท่อบรรจุขนาดเล็ก (ขนาด A B D หรือ E) ต้องยึดท่อบรรจติดกับขาตั้ง หรือราวรัดอย่างมั่นคง เพื่อป้องกันอุบัติเหตุที่ทำให้เสียหายจากการล้มหรือเลื่อนหลุด</p> <p>4. ต้องตรวจปีที่มีการตรวจสอบสภาพท่อกันให้อายุการใช้งานไม่เกิน 500 ลูกบาศก์เซนติเมตร ต้องตรวจสอบทุก 3 ปี และท่อขนาดใหญ่กว่านี้ต้องตรวจสอบทุก 5 ปี</p> <p>5. เมื่อใช้ก๊าซหมดแล้วต้องปิดลิ้นของท่อบรรจุทุกครั้ง เพื่อป้องกันสิ่งสกปรกปนเปื้อนเข้าไปในท่อ</p> <p>6. ต้องใส่ฝาครอบเพื่อป้องกันลิ้นท่อบรรจุตลอดเวลา ต้องใส่ให้เข้าที่โดยขันให้แน่นด้วยมือจนกว่าจะนำมาใช้งาน</p>			<div>ภายในห้องระบบก๊าซทางการแพทย์</div>

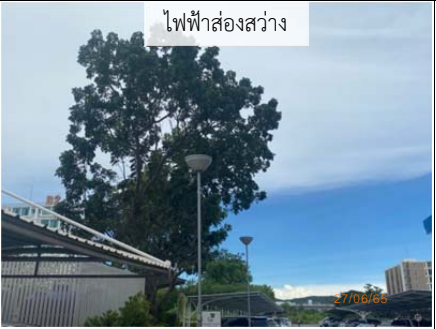
เงื่อนไขตามมาตรการ	ผลการปฏิบัติตามมาตรการ	ปัญหา อุปสรรค ที่ไม่สามารถปฏิบัติ ตามมาตรการและแนวทางแก้ไข	ภาพประกอบมาตรการ
5) ติดตั้งไฟฟ้าส่องสว่างบริเวณทางเข้า-ออก โครงการ ให้สามารถมองเห็นรถที่จะเข้าหรือออก โครงการได้อย่างชัดเจนในช่วงเวลากลางคืน	- มีการติดตั้งไฟฟ้าส่องสว่าง บริเวณทางเข้า-ออก โครงการให้สามารถมองเห็นรถที่เข้า-ออก ได้อย่าง ชัดเจนในช่วงเวลากลางคืน	- ไม่มี

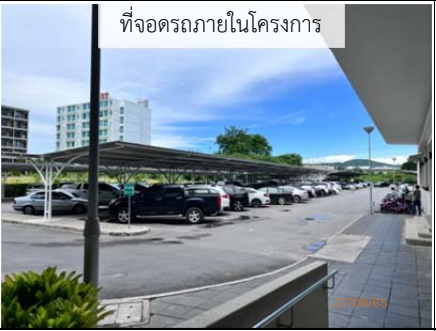
7) จัดให้มีที่จอดรถ จำนวน 277 คัน ซึ่ง เพียงพอตามที่กฎหมายต้องการที่จอดรถ (80 คัน)	- มีที่จอดรถของโครงการสามารถจอดรถได้จำนวน 192 คัน ซึ่งเพียงพอตามที่กฎหมายกำหนด	- ไม่มี
