บทที่ 2 ผลการดำเนินการตามมาตรการป้องกันและแก้ไขผลกระทบ สิ่งแวดล้อม

ตารางที่ 2.1-1 ผลการดำเนินงานตามมาตรการป้องกันและแก้ไขผลกระทบสิ่งแวดล้อม ประทานบัตรที่ 28415/15610 ของนายนิติพรชัย สีนสมุทรธาวิณ

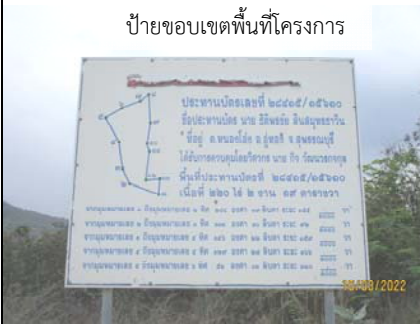
เงื่อนไขตามมาตรการ	ผลการปฏิบัติตามมาตรการ	ปัญหา อุปสรรค ที่ไม่สามารถปฏิบัติตามมาตรการ และแนวทางแก้ไข	ภาพประกอบมาตรการ
<p>มาตรการฯ ประกอบการอนุญาตต่ออายุประทานบัตร</p> <p>1. ให้เว้นพื้นที่ทำเหมืองตามแนวเขตประทานบัตร โดยรอบในระยะไม่น้อยกว่า 10 ม. ทั้งนี้ให้ดูแลรักษาสภาพป่าไม้ที่มีอยู่ตามธรรมชาติให้อยู่ในสภาพเดิม และปลูกเสริมต้นไม้โตเร็วหรือไม้ท้องถิ่นให้เต็มที่ว่างในพื้นที่ที่เว้นไม่ทำเหมืองให้หนาแน่นขึ้น และจัดทำป้ายแสดงแนวเขตไม่ทำเหมืองให้มองเห็นชัดเจน</p>	<p>- เว้นพื้นที่ทำเหมืองตามแนวเขตประทานบัตร โดยรอบในระยะไม่น้อยกว่า 10 ม.</p> <p>- ดูแลรักษาสภาพป่าไม้ที่มีอยู่เดิมและปลูกต้นไม้เสริมในพื้นที่ที่เว้นไม่ทำเหมืองให้หนาแน่นขึ้น ได้แก่ บริเวณแนวเวนการทำเหมืองทางด้านทิศใต้ และตามเส้นทางขนส่งแร่</p> <p>- จัดทำป้ายแสดงขอบเขตพื้นที่โครงการ และจัดทำสัญลักษณ์แสดงขอบเขตการทำเหมือง</p>	<p>- ไม่มี</p>	<p>ป้ายขอบเขตพื้นที่โครงการ</p>

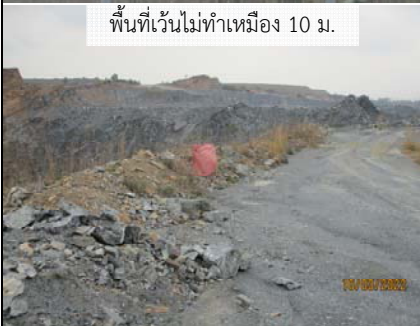
<p>พื้นที่เว้นไม่ทำเหมือง 10 ม.</p>

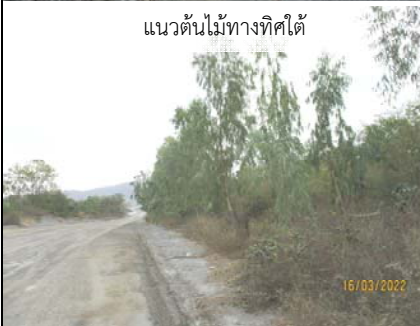
<p>แนวต้นไม้ทางทิศใต้</p>

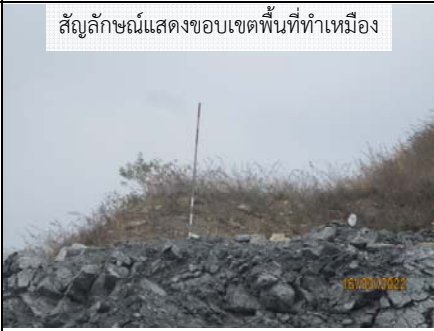
เงื่อนไขตามมาตรการ	ผลการปฏิบัติตามมาตรการ	ปัญหา อุปสรรค ที่ไม่สามารถปฏิบัติตามมาตรการ และแนวทางแก้ไข	ภาพประกอบมาตรการ
			<p>สัญลักษณ์แสดงขอบเขตพื้นที่ทำเหมือง</p>

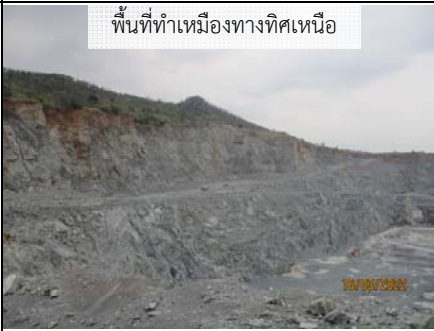
<p>2. ให้เปิดการทำเหมืองเพื่อทำการผลิตแร่ตามแผนผังโครงการทำเหมือง โดยเปิดหน้าเหมืองในลักษณะขั้นบันได กำหนดให้ขั้นบันไดหน้าเหมืองมีความสูงไม่เกิน 10 ม. และกว้างไม่น้อยกว่า 10 ม. และควบคุมความลาดชันสุดท้ายของหน้าเหมือง (Overall Slope) ไม่เกิน 45 องศา</p>	<p>- พื้นที่หน้าเหมืองมีลักษณะเป็นขั้นบันได มีความสูงประมาณ 10 ม. กว้างประมาณ 10 ม. ปัจจุบัน หน้าเหมืองมีลักษณะเป็นขั้นบันได โดยตามแผนงานจะปรับความลาดชันสุดท้าย ไม่เกิน 45 องศา และพื้นที่ส่วนใหญ่เปิดทำเหมืองไปแล้วประมาณ 220 ไร่</p>	<p>- ไม่มี</p>	<p>พื้นที่ทำเหมืองทางทิศเหนือ</p>

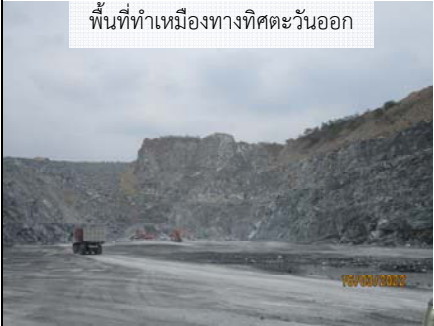
<p>พื้นที่ทำเหมืองทางทิศตะวันออก</p>

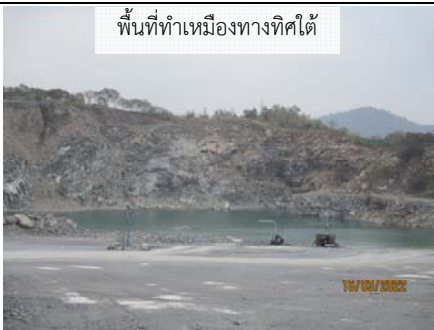
เงื่อนไขตามมาตรการ	ผลการปฏิบัติตามมาตรการ	ปัญหา อุปสรรค ที่ไม่สามารถปฏิบัติตามมาตรการ และแนวทางแก้ไข	ภาพประกอบมาตรการ
			<p>พื้นที่ทำเหมืองทางทิศใต้</p>

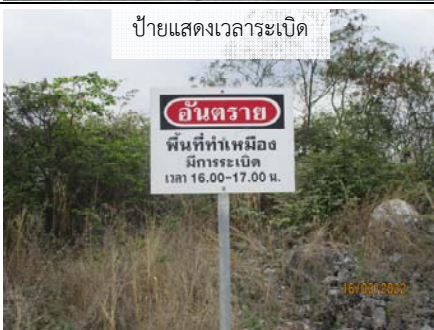
<p>3. ให้ออกแบบการใช้ปริมาณวัตถุระเบิดตามแผนผังโครงการทำเหมือง โดยใช้ปริมาณวัตถุระเบิด สูงสุดไม่เกิน 120 กก./จังหวัดง โดยใช้แก้ปัญหะถ่วงเวลา และมีการจัดทำรายงานการเจาะระเบิด ตัวอย่างรายงานการเจาะระเบิด แสดงดังเอกสารแนบ 5</p> <p>ระเบิดย่อยโดยใช้เครื่องเจาะกระแทกย่อยแร่แทน โดยก่อนและหลังการระเบิดทุกครั้งจะต้องมีเจ้าหน้าที่ตรวจสอบในรัศมี 100 ม. จากจุดระเบิด ให้มีการเปิดสัญญาณเตือนให้ได้ยินอย่างชัดเจนในรัศมีไม่น้อยกว่า 500 ม. พร้อมทั้งมีป้ายแสดงเวลาการระเบิดภายในพื้นที่ประทานบัตร และบริเวณทางเข้าเหมืองให้ผู้สัญจรผ่านไปมามองเห็นได้อย่างชัดเจน และห้ามมีการทำเหมืองหรือมีการระเบิดหินในเวลากลางคืนโดยเด็ดขาด</p>	<p>- ควบคุมการใช้วัตถุระเบิดไม่ให้เกิน 120 กก./จังหวัดง โดยใช้แก้ปัญหะถ่วงเวลา และมีการจัดทำรายงานการเจาะระเบิด ตัวอย่างรายงานการเจาะระเบิด แสดงดังเอกสารแนบ 5</p> <p>- ทำการระเบิดวันละ 1 ครั้ง ในช่วงเวลา 16.00-17.00 น. โดยจัดทำป้ายแจ้งเวลาระเบิดไว้บริเวณโครงการ และไม่มีการเจาะหรือระเบิดในช่วงกลางคืนแต่อย่างใด</p> <p>- จัดให้มีสัญญาณเสียงเตือนก่อนการจุดระเบิดให้ได้ยินในรัศมี 500 ม. ประมาณ 5 นาที</p>	- ไม่มี	<p>ป้ายแสดงเวลาระเบิด</p>

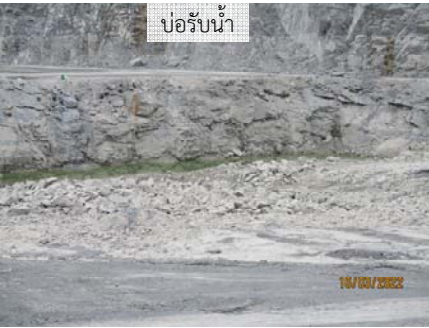
เงื่อนไขตามมาตรการ	ผลการปฏิบัติตามมาตรการ	ปัญหา อุปสรรค ที่ไม่สามารถปฏิบัติ ตามมาตรการ และแนวทางแก้ไข	ภาพประกอบมาตรการ
5. ให้ใช้พื้นที่ต่ำสุดของหน้าเหมืองแต่ละแห่ง (Sump) เป็นที่รองรับน้ำจากหน้าเหมืองและใช้เป็นบ่อดักตะกอน เพื่อรวบรวมน้ำจากพื้นที่หน้าเหมืองทั้งหมด และให้น้ำจากบ่อดักน้ำไปใช้ในการฉีดพรมหน้าเหมืองและเส้นทางขนส่งแร่ โดยห้ามระบายน้ำออกสู่ภายนอกพื้นที่โครงการ แต่หากมีความจำเป็นต้องสูบน้ำออกจากพื้นที่ให้ปล่อยเฉพาะน้ำที่ตกตะกอนเป็นน้ำใสแล้วเท่านั้น	<ul style="list-style-type: none"> - จัดให้มีบ่อดักน้ำที่บริเวณจุดต่ำสุดของหน้าเหมือง สำหรับใช้เป็นที่รองรับน้ำจากหน้าเหมือง - พื้นที่หน้าเหมืองมีความลาดชันทำให้น้ำจากหน้าเหมืองไหลลงสู่พื้นที่รับน้ำได้ตามธรรมชาติ และน้ำจากพื้นที่ทำเหมืองทางโครงการได้ดำเนินการสูบน้ำให้ชาวบ้านใช้เพื่อทำการเกษตร - ใช้น้ำจากขุมเหมืองสำหรับฉีดพรมน้ำพื้นที่ภายในเหมืองและโรงโม่หิน และทางโครงการได้มีการใช้น้ำชีวภาพในการฉีดพรมเส้นทางขนส่งแร่ภายในโครงการซึ่งสามารถลดการฟุ้งกระจายของฝุ่นได้ดี - ไม่มีการระบายน้ำออกจากหน้าเหมืองสู่ภายนอก 	- ไม่มี

<p>บ่อดักน้ำ</p>

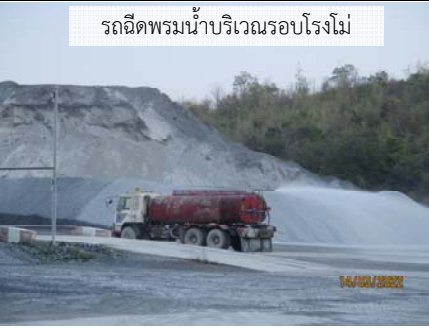
6. ให้ฉีดพรมน้ำบริเวณหน้าเหมือง เส้นทางขนส่งแร่จากหน้าเหมืองมายังโรงโม่หิน บริเวณโรงโม่หินเพื่อลดการฟุ้งกระจายของฝุ่นละอองตามความเหมาะสมกับสภาพภูมิอากาศ รวมทั้งให้ตรวจสอบและซ่อมแซมเส้นทางขนส่งแร่ให้อยู่ในสภาพดีอยู่เสมอ	<ul style="list-style-type: none"> - ฉีดพรมน้ำตามแนวเส้นทางขนส่งแร่จากหน้าเหมืองมายังโรงโม่หินและเส้นทางภายในโรงโม่หิน - ออกไปบรรจบกับถนนลาดยางทางทิศใต้ ซึ่งทางกลุ่มโรงโม่หินได้ร่วมกันปรับปรุงเป็นถนนลาดยางออกไปจนถึงทางหลวงหมายเลข 3472 ทางทิศใต้ - มีการตรวจสอบและทำการบดอัดเส้นทางขนส่งแร่อย่างสม่ำเสมอเพื่อให้มีสภาพการใช้งานได้ดี 	- ไม่มี

<p>รถฉีดพรมน้ำบริเวณรอบโรงโม่</p>

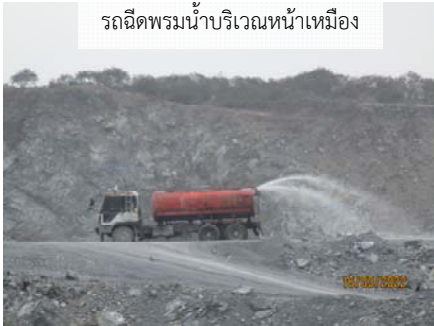
เงื่อนไขตามมาตรการ	ผลการปฏิบัติตามมาตรการ	ปัญหา อุปสรรค ที่ไม่สามารถปฏิบัติ ตามมาตรการ และแนวทางแก้ไข	ภาพประกอบมาตรการ
			<p>รถฉีดพรมน้ำบริเวณหน้าเหมือง</p>

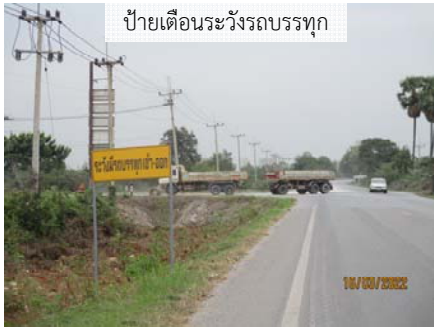
7. ให้จัดทำป้ายสัญญาณเตือนระวาง-มีรถบรรทุก เข้าออก บริเวณริมถนนทางหลวงแผ่นดินหมายเลข 3472 ที่อยู่ทางด้านทิศใต้ก่อนถึงทางแยกเข้ากลุ่ม โรงโม่หินในระยะ 100 ม. ทั้งสองด้านเพื่อป้องกัน และลดอุบัติเหตุที่อาจจะเกิดขึ้นแก่ราษฎรในชุมชน และผู้สัญจรไป-มา โดยป้ายแสดงหรือสัญญาณ เตือนภัยจะต้องสามารถมองเห็นได้ชัดเจน	- จัดทำป้ายเตือนให้ระวางรถบรรทุกและป้ายเตือนริม ทางหลวงหมายเลข 3472 ก่อนถึงจุดเข้า-ออกของ รถบรรทุก	- ไม่มี	<p>ป้ายเตือนระวางรถบรรทุก</p>

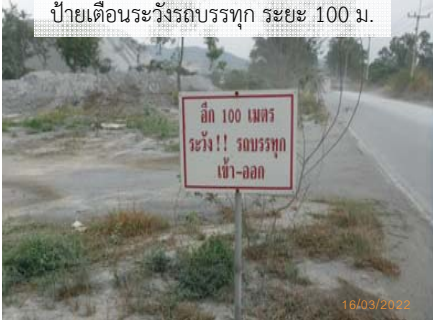
<p>ป้ายเตือนระวางรถบรรทุก ระยะ 100 ม.</p>

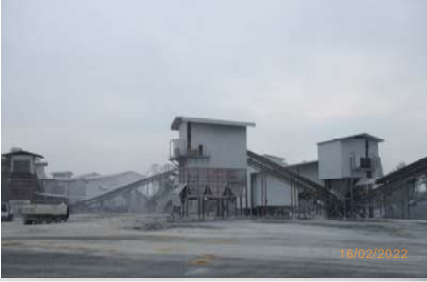
เงื่อนไขตามมาตรการ	ผลการปฏิบัติตามมาตรการ	ปัญหา อุปสรรค ที่ไม่สามารถปฏิบัติ ตามมาตรการ และแนวทางแก้ไข	ภาพประกอบมาตรการ
	<ul style="list-style-type: none"> - โรงโม่หินแต่ละโรงมีการปลุกต้นไม้รอบโรงโม่หิน โดยส่วนใหญ่จะปลูก 2-4 แถว ในลักษณะสลับฟันปลา ระยะการปลูกอยู่ในช่วง 1-2 ม. ชนิดต้นไม้ได้แก่ ยูคาลิปตัส สนประติพัทธ์ อโศกอินเดีย และ พญาสัตบรรณ - เส้นทางขนส่งแร่สายหลักที่กลุ่มโรงโม่หินใช้ร่วมกันมีการปลุกต้นไม้ยืนต้นโตเร็วไว้ตลอดแนวทั้ง 2 ฝั่ง ต้นไม้ที่ปลูก เช่น สนประติพัทธ์ จามจุรี และ ยูคาลิปตัส เป็นต้น 	- ไม่มี	<p>การปิดคลุมอาคารของโรงโม่หินศิลาสินสมุทร 2</p>

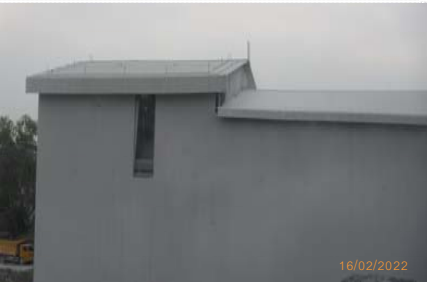
<p>การปิดคลุมอาคารของโรงโม่หินศิลามิตรเจริญ(อุทุม)</p>

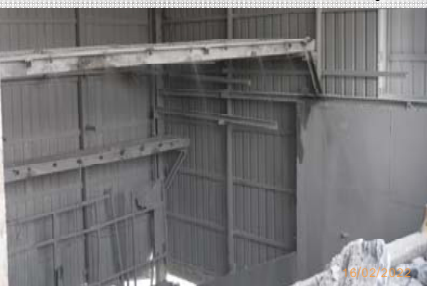
<p>ระบบสเปรย์น้ำของโรงโม่หินศิลามิตรเจริญ (อุทุม)</p>

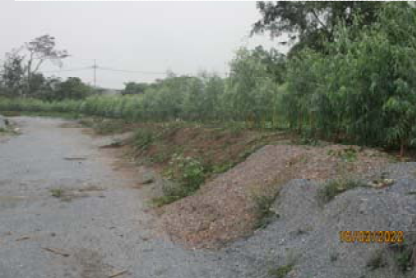
เงื่อนไขตามมาตรการ	ผลการปฏิบัติตามมาตรการ	ปัญหา อุปสรรค ที่ไม่สามารถปฏิบัติตามมาตรการ และแนวทางแก้ไข	ภาพประกอบมาตรการ
15. ให้ทำการฟื้นฟูสภาพพื้นที่ที่ใช้ทำเหมืองควบคู่ไปกับการทำเหมือง ดังนี้ 15.1 บริเวณที่ไม่ใช้ในการทำเหมืองแร่และกิจกรรมเกี่ยวเนื่องให้พยายามรักษาสภาพเดิมไว้และปลูกไม้เสริมให้หนาแน่น 15.2 บริเวณที่เป็นบ่อเหมืองให้ปรับสภาพพื้นที่ให้มีความปลอดภัยแก่คนและสัตว์ที่อาจเข้าไปใกล้หรือล่อลวงสัตว์เลื้อยคลาน และจัดทำป้ายแสดงแนวเขตอันตรายให้มองเห็นชัดเจน พร้อมทั้งปลูกต้นไม้โดยรอบบ่อเหมืองเพื่อป้องกันการพังทลายและเสริมสร้างทัศนียภาพให้กลมกลืนกับสภาพแวดล้อมโดยรอบ และเพื่อใช้เป็นแหล่งน้ำใช้สอย แต่หากไม่สามารถกักเก็บน้ำได้ให้ขุดหลุมและนำเศษหิน/เปลือกดินใส่และปลูกไม้ท้องถิ่นหรือไม่โตเร็วขึ้นสภาพป่าต่อไป	ผลการตรวจวัดบริเวณสำนักสงฆ์เขาตาเก๊า พบว่า มีค่าความสั่นสะเทือนอยู่ในเกณฑ์มาตรฐาน ตามประกาศกระทรวงทรัพยากรธรรมชาติและสิ่งแวดล้อม เรื่อง กำหนดมาตรฐานควบคุมระดับเสียงและความสั่นสะเทือนจากการทำเหมืองหิน (พ.ศ.2548) - บริเวณพื้นที่เว้นการทำเหมืองตามแนวเขตประทานบัตรมีการรักษาแนวต้นไม้เดิมไว้ บริเวณแนวเขตทางด้านทิศเหนือ และมีการปลูกต้นไม้เพิ่มเติมบางส่วน บริเวณแนวเขตทางด้านทิศใต้พันธุ์ไม้พื้นเมืองที่ปลูก ได้แก่ มะขามเทศ กระถิน และยูคาลิปตัส - การฟื้นฟูบ่อเหมืองให้เป็นแหล่งน้ำใช้และการติดป้ายเตือนอันตรายรอบบ่อเหมืองจะดำเนินการเมื่อสิ้นสุดการทำเหมืองแล้ว - จัดส่งรายงานแผนและผลการดำเนินงานด้านการฟื้นฟูพื้นที่ทำเหมืองให้สำนักงานนโยบายและแผนทรัพยากรธรรมชาติและสิ่งแวดล้อม และกรมอุตสาหกรรมพื้นฐานและการเหมืองแร่ทราบครั้งล่าสุดในเดือนกันยายน 2562 นำเสนอดังเอกสารแนบ 8 ซึ่งจะจัดส่งรายงานทุก 3 ปี	- ไม่มี	<p>แนวต้นไม้ยูคาลิปตัสที่ปลูกเพิ่มบริเวณโรงโม่หิน</p>

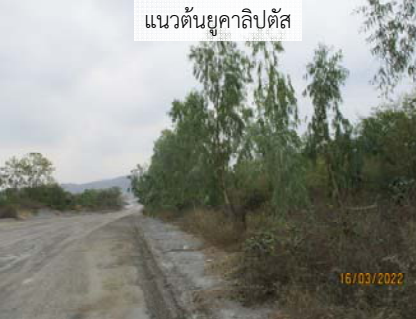
<p>แนวต้นไม้ยูคาลิปตัส</p>

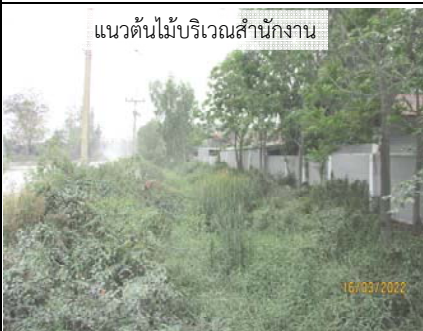
เงื่อนไขตามมาตรการ	ผลการปฏิบัติตามมาตรการ	ปัญหา อุปสรรค ที่ไม่สามารถปฏิบัติตามมาตรการ และแนวทางแก้ไข	ภาพประกอบมาตรการ
<p>15.3 พื้นที่ที่ผ่านการทำเหมืองในระยะสุดท้าย และที่ใช้ในกิจกรรมต่างๆ ทุกบริเวณหากไม่มีการต่ออายุประทานบัตรอีก ให้ฟื้นฟูโดยการขุดหลุมหรือร่องใส่ดิน/ปุ๋ย พร้อมทั้งปลูกพืชคลุมดินและไม้โตเร็วเพื่อคืนสภาพป่าไม้</p> <p>ทั้งนี้ ให้รายงานผลการดำเนินการฟื้นฟูพื้นที่เหมืองให้กรมอุตสาหกรรมพื้นฐานและการเหมืองแร่ทราบทุก 3 ปี โดยมีรายละเอียดของการดำเนินการและตำแหน่งที่ดำเนินการอย่างเพียงพอในปีที่ผ่านมา</p>	<p>- ส่วนการปลูกต้นไม้บริเวณพื้นที่ที่ผ่านการทำเหมืองในช่วงสุดท้าย จะดำเนินการฟื้นฟูตามมาตรการกำหนด เพื่อคืนสภาพป่า</p> <p>- การฟื้นฟูผ่านมาทางโครงการได้ปลูกต้นไม้บนคันทำนบเพิ่มเติมบริเวณโรงโม่หินของโครงการ โดยดำเนินการปลูกต้นยูคาลิปตัส จำนวน 3 แถว</p>		<p>แนวต้นไม้บริเวณสำนักงาน</p>

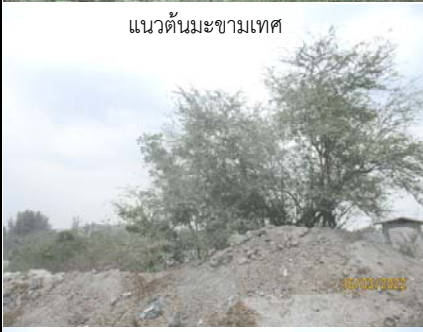
<p>แนวต้นไม้บริเวณเขต</p>

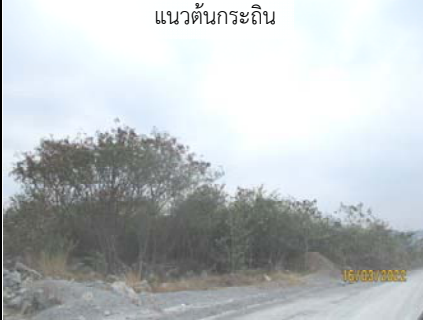
<p>แนวต้นไม้กระถิน</p>
