บทที่ 2 ผลการดำเนินการตามมาตรการป้องกัน และแก้ไขผลกระทบสิ่งแวดล้อม

ตารางที่ 2.1-1 ผลการดำเนินการตามมาตรการป้องกันและแก้ไขผลกระทบสิ่งแวดล้อมของโครงการ

ตารางที่ 2.2-1 มาตรการป้องกันและแก้ไขผลกระทบสิ่งแวดล้อมในระยะดำเนินการ

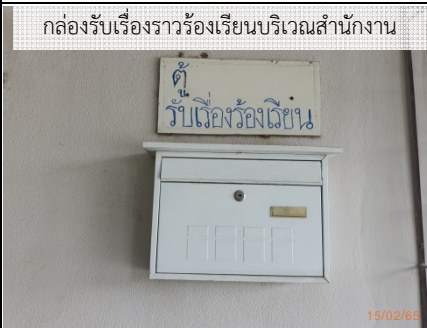
เงื่อนไขตามมาตรการ	ผลการปฏิบัติตามมาตรการ	ปัญหา อุปสรรค ที่ไม่สามารถปฏิบัติตามมาตรการ และแนวทางแก้ไข	ภาพประกอบมาตรการ
1. ให้มีจุดรับเรื่องราวร้องทุกข์ความเดือดร้อนของประชาชนที่เกิดจากกิจกรรมการทำเหมืองแร่ และกิจกรรมที่เกี่ยวข้อง และในกรณีที่มีผู้ร้องเรียน ผู้ถือประทานบัตรจะต้องดำเนินการแก้ไขปัญหาละและความช่วยเหลือด้วยความเป็นธรรม	<ul style="list-style-type: none"> - ทางโครงการได้ติดตั้งจุดเรื่องราวร้องทุกข์ไว้บริเวณสำนักงาน พร้อมจัดให้มีเจ้าหน้าที่คอยรับเรื่องราวร้องเรียน - สำหรับจุดรับเรื่องราวร้องทุกข์ที่ทำการผู้ใหญ่บ้านแต่ละหมู่บ้านผู้ใหญ่บ้านจะเป็นผู้รับเรื่องราวร้องทุกข์และแจ้งต่อโครงการเพื่อแก้ไขในลำดับต่อไป - การดำเนินโครงการที่ผ่านมาไม่ได้รับข้อร้องเรียนจากประชาชนเกี่ยวกับผลกระทบจากโครงการ 	- ไม่มี	<p>กล่องรับเรื่องราวร้องเรียนบริเวณสำนักงาน</p>

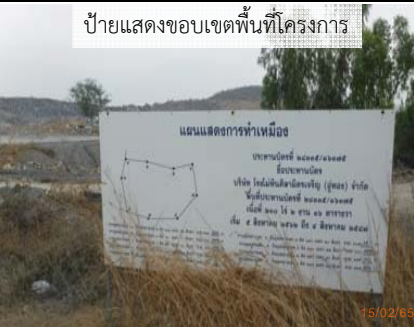
เงื่อนไขตามมาตรการ	ผลการปฏิบัติตามมาตรการ	ปัญหา อุปสรรค ที่ไม่สามารถปฏิบัติตามมาตรการ และแนวทางแก้ไข	ภาพประกอบมาตรการ
1. ทรัพยากรสิ่งแวดล้อมทางกายภาพ 1.1 ลักษณะภูมิประเทศ 1) กำหนดขอบเขตพื้นที่เปิดทำเหมือง และพื้นที่เว้นไม่ทำเหมืองตามแผนผังโครงการทำเหมืองกำหนดไว้อย่างชัดเจน	- กำหนดขอบเขตพื้นที่เปิดทำเหมืองให้เป็นไปตามแผนผังกำหนด โดยทำการเว้นพื้นที่ไม่ทำเหมืองทางด้านทิศใต้ ทิศเหนือ และทิศตะวันออก ในระยะ 10 ม. พร้อมทั้งได้ปลูกต้นไม้ไว้บริเวณแนวเว้นเขตไม่ทำเหมือง	- ไม่มี	<p>ป้ายแสดงขอบเขตพื้นที่โครงการ</p>

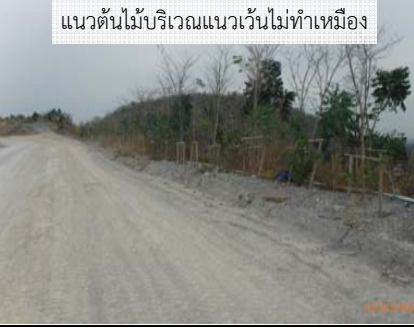
<p>15/02/65</p> <p>แนวต้นไม้บริเวณแนวเว้นไม่ทำเหมือง</p>

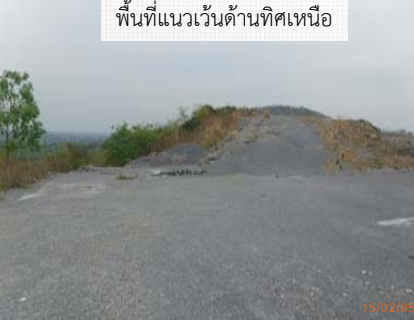
2) กำหนดเขตพื้นที่เว้นระยะไม่ทำเหมืองจากแนวสันเขื่อนโบราณ 310 ม. และเว้นระยะจากขอบเขตพื้นที่โครงการที่ไม่ติดต่อกับประธานบัตรแปลงอื่น 10 ม.	- ทางโครงการได้เว้นการทำเหมืองระยะ 310 ม. จากแนวสันเขื่อนโบราณ 310 ม. ทางด้านทิศตะวันออกพร้อมทั้งปลูกต้นไม้เป็นแนวกันเขต และพื้นที่เว้นการทำเหมืองระยะ 10 ม. ทางด้านทิศเหนือและทิศใต้บริเวณที่ไม่ติดกับประธานบัตรอื่นๆ	- ไม่มี	<p>พื้นที่แนวเว้นด้านทิศเหนือ</p>

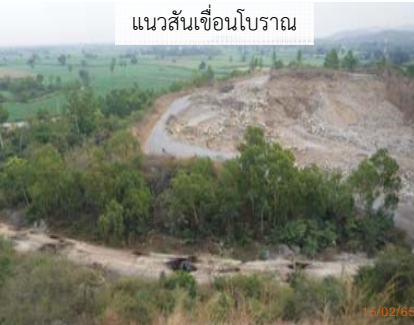
<p>แนวสันเขื่อนโบราณ</p>
<p>3) ให้ปลูกพืชคลุมดิน ได้แก่ พืชตระกูลถั่ว และหญ้าแฝก และปลูกพันธุ์ไม้ท้องถิ่น ได้แก่ สะเดา ประดู่ ชี้เหล็ก และมะค่าโมง และพันธุ์ไม้ที่มีผลเป็นอาหารสัตว์ป่าและนก ได้แก่ ตะขบฝรั่ง อ้อยช้าง และพุทรา ตามแนวชั้นบันได และพื้นที่เว้นไม่ทำเหมืองทางด้านทิศเหนือและทิศตะวันออก โดยให้ปลูกในลักษณะเป็นแถวแบบสลับฟันปลา ระยะห่างระหว่างต้นและแถว 2x2 ม.</p>	<p>- โครงการดำเนินการปลูกพืชต้นสะเดา ต้นประดู่ ต้นชี้เหล็ก ต้นไผ่ ยูคาลิปตัส และต้นมะค่าโมงบริเวณพื้นที่เว้นการทำเหมืองด้านทิศใต้และทิศตะวันออก</p> <p>- บริเวณพื้นที่เว้นการทำเหมืองด้านทิศเหนือมีแนวต้นไม้เดิม ซึ่งโครงการยังไม่ได้ปลูกเพิ่มเติมแต่อย่างใด</p>	- ไม่มี

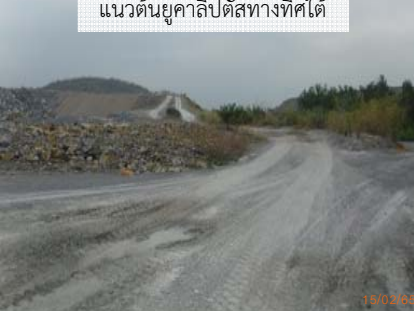
<p>แนวต้นไม้ยูคาลิปตัสทางทิศใต้</p>

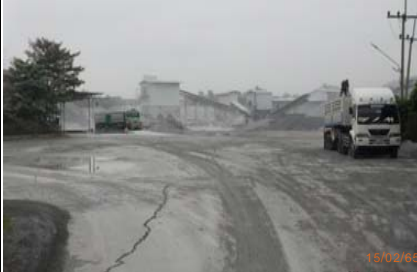
<div data-bbox="1765 683 1935 722">ถนนภายในโรงโม่</div>

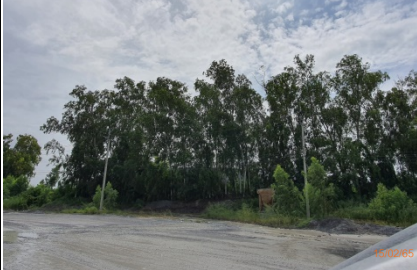
<div data-bbox="1720 1010 1980 1050">แนวต้นไม้บริเวณรอบโรงโม่</div>

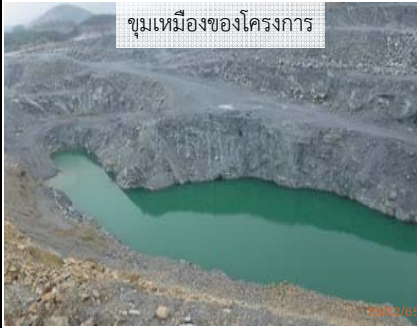
1.4 อุทกวิทยาและคุณภาพน้ำ 1) กำหนดให้สร้างบ่อ Sump รับน้ำในชุมเหมือง จำนวน 1 บ่อ ตรงบริเวณหมายเลข “บ” เพื่อใช้เป็นที่รองรับน้ำบริเวณหน้าเหมือง	- มีบ่อรับรอน้ำจากหน้าเหมืองขนาดประมาณ 1 ไร่ ลึกประมาณ 10 ม. โดยสามารถรองรับปริมาณน้ำฝนได้อย่างเพียงพอ	- ไม่มี

<p>ชุมเหมืองของโครงการ</p>

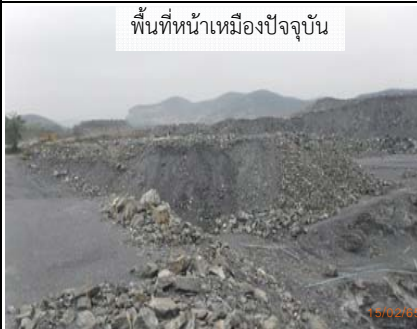
2) ให้เปิดหน้าเหมืองในลักษณะขั้นบันไดมีความ สูงไม่เกิน 10 ม. และมีความกว้างไม่น้อยกว่า 7 ม. และ ต้องควบคุมความลาดเอียงทั้งหมดของหน้าเหมือง (Overall Slope) ไม่ให้เกิน 45 องศา เพื่อป้องกันมิให้ เกิดการพังถล่มหรือการร่วนหล่นของดินและเศษหิน ซึ่งทำให้บริเวณหน้าเหมืองมีสภาพที่ปลอดภัยอยู่เสมอ	- เปิดหน้าเหมืองในลักษณะขั้นบันได ความสูง ประมาณ 10 ม. ความกว้างประมาณ 7-10 ม. - ควบคุมความลาดเอียงทั้งหมดของหน้าเหมือง (Overall Slope) ไม่ให้เกิน 45 องศา	- ไม่มี	พื้นที่หน้าเหมืองปัจจุบัน

เงื่อนไขตามมาตรการ	ผลการปฏิบัติตามมาตรการ	ปัญหา อุปสรรค ที่ไม่สามารถปฏิบัติตามมาตรการ และแนวทางแก้ไข	ภาพประกอบมาตรการ
			พื้นที่ที่ผ่านการทำเหมืองมีลักษณะเป็นชั้นบันได
<p>3) ให้ตรวจสอบเสถียรภาพบริเวณหน้าเหมืองให้มีความมั่นคงแข็งแรงและปลอดภัยอยู่เสมอ โดยสังเกตจากสิ่งบอกระดับที่มักเกิดขึ้นก่อนการพังทลายของหน้าเหมือง ดังนี้</p> <p>3.1) เกิดรอยแยกบนหรือด้านหลังยอดของชั้นบันไดหรือหน้าความลาดชันมีน้ำไหลออกมา</p> <p>3.2) หน้าความลาดชันเกิดการโป่งบวมหรือมีการเคลื่อนขยับออกจากกันของรอยชั้นไม่ต่อเนื่อง</p> <p>3.3) มีวัสดุตกลงลงมาหรือมีน้ำซึมออกจากหน้าเหมือง</p> <p>3.4) มีมวลวัสดุที่ขยับเคลื่อนที่หรือมีน้ำไหลออกบริเวณด้านหน้าของดินชั้นบันไดหรือหน้าความลาดชัน</p> <p>3.1) หน้าความลาดชันมีความขรุขระไม่สม่ำเสมอหรือมีความราบเรียบเป็นเงามัน</p>	<p>- จัดให้เจ้าหน้าที่ตรวจสอบเสถียรภาพบริเวณหน้าเหมืองและความเสี่ยงทางทิศตะวันออกของพื้นที่โครงการ ที่เป็นสาเหตุของการเกิดพังทลายของหน้าเหมืองก่อนการเข้าทำเหมืองในพื้นที่โครงการ พบว่ายังไม่มีสาเหตุความเสี่ยงที่จะเกิดพังทลายของหน้าเหมือง</p> <p>- การดำเนินโครงการที่ผ่านมาไม่พบพื้นที่ที่มีความเสี่ยง เช่น รอยแยกบนชั้นบันได การโป่งบวมของรอยชั้น มีน้ำไหลซึมออกจากหน้าเหมือง เป็นต้น และจะปฏิบัติตามเงื่อนไขกำหนดอย่างเคร่งครัด</p>	- ไม่มี	-

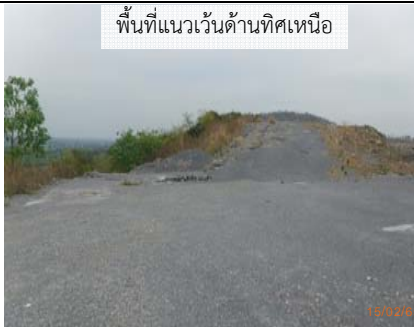
เงื่อนไขตามมาตรการ	ผลการปฏิบัติตามมาตรการ	ปัญหา อุปสรรค ที่ไม่สามารถปฏิบัติ ตามมาตรการ และแนวทางแก้ไข	ภาพประกอบมาตรการ
<p>9) ให้ปลูกพืชคลุมดิน ได้แก่ พืชตระกูลถั่ว และ หญ้าแฝก และปลูกพันธุ์ไม้ท้องถิ่น ได้แก่ สะเดา ประดู่ ชีเหล็ก และมะค่าโมง และพันธุ์ไม้ที่มีผลเป็นอาหารสัตว์ ป่าและนก ได้แก่ ตะขบฝรั่ง อ้อยช้าง และพุทรา ตาม แนวชั้นบันได และพื้นที่เว้นไม่ทำเหมืองทางด้านทิศเหนือ และทิศตะวันออก โดยให้ปลูกในลักษณะเป็นแถวแบบ สลับฟันปลา ระยะห่างระหว่างต้นและแถว 2x2 ม.</p>	<p>- โครงการดำเนินการปลูกพืชต้นสะเดา ต้นประดู่ ต้นชีเหล็ก ต้นไผ่ ยูคาลิปตัส และต้นมะค่าโมง บริเวณพื้นที่เว้นการทำเหมืองด้านทิศใต้ และทิศ ตะวันออก</p> <p>- บริเวณพื้นที่เว้นการทำเหมืองด้านทิศเหนือมี แนวต้นไม้เดิม ซึ่งโครงการยังไม่ได้ปลูกเพิ่มเติมแต่ อย่างใด</p>	- ไม่มี	<p>พื้นที่แนวเวนด้านทิศเหนือ</p>

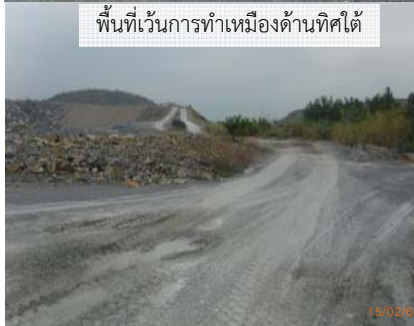
<p>พื้นที่เว้นการทำเหมืองด้านทิศใต้</p>

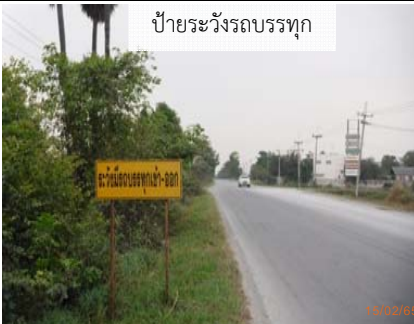
<p>ป้ายระวางรถบรรทุก</p>

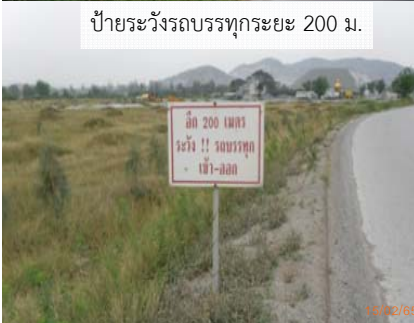
<p>ป้ายระวางรถบรรทุกระยะ 200 ม.</p>

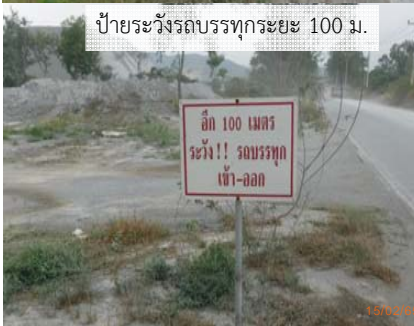
<p>ป้ายระวางรถบรรทุกระยะ 100 ม.</p>

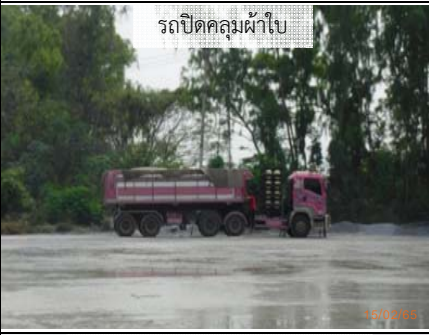
6) ให้มีการปิดคลุมรถบรรทุกด้วยผ้าใบก่อน ลำเลียงแร่ออกสู่แหล่งรับซื้อภายนอกทุกคัน	- กำชับให้รถบรรทุกแต่ละคันปิดคลุมด้วยผ้าใบให้ มิดชิดก่อนออกจากโรงโม่หิน พร้อมทั้งติดป้ายเตือน บริเวณพื้นที่โครงการ	- ไม่มี	รถปิดคลุมผ้าใบ

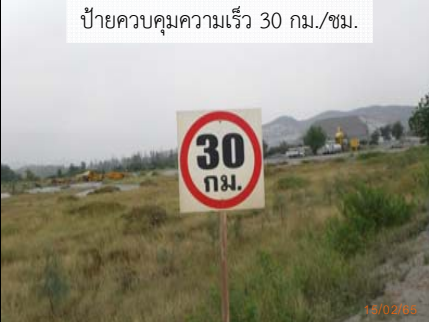
7) ให้ออกคู่มือความเร็วของรถบรรทุกขนส่งแร่ ที่ออกสู่แหล่งรับซื้อภายนอกช่วงจากโรงโม่หินถึงทาง หลวงหมายเลข 3472 ให้ใช้ความเร็วไม่เกิน 30 กม./ ชม. โดยการติดตั้งป้ายเตือนไว้ริมเส้นทางให้เห็น อย่างชัดเจน	- ขอความร่วมมือกับคนขับรถบรรทุกให้ใช้ความเร็ว ไม่เกิน 30 กม./ชม. ในช่วงที่ผ่านชุมชน และบริเวณ เส้นทางขนส่งแร่ก่อนออกทางหลวงหมายเลข 3472 พร้อมติดป้ายควบคุมความเร็วรถบริเวณก่อนออกจาก โรงโม่หินและริมเส้นทางขนส่งแร่	- ไม่มี	ป้ายควบคุมความเร็ว 30 กม./ชม.

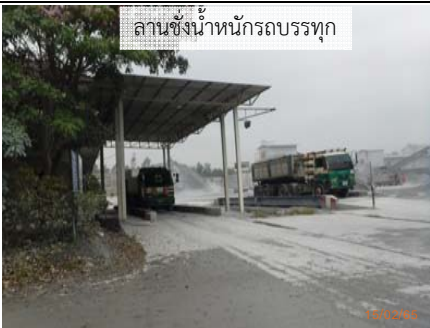
เงื่อนไขตามมาตรการ	ผลการปฏิบัติตามมาตรการ	ปัญหา อุปสรรค ที่ไม่สามารถปฏิบัติตามมาตรการ และแนวทางแก้ไข	ภาพประกอบมาตรการ
8) ให้ความค้ำประกันรถบรรทุกทุกคัน ไม่ให้มีการบรรทุกน้ำหนักเกินอัตราที่กฎหมายกำหนด	- มีการควบคุมน้ำหนักของรถบรรทุกที่ออกจากพื้นที่โครงการ เป็นไปตามกฎหมายกำหนด โดยมีการชั่งน้ำหนักรถบรรทุกก่อน เข้า-ออกโครงการ	- ไม่มี

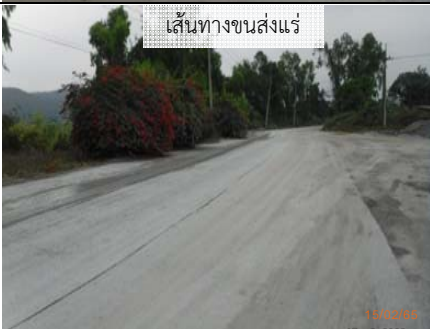
9) ให้ดูแลรักษาสภาพเส้นทางขนส่งแร่ ให้อยู่ในสภาพพร้อมใช้งานได้ดีอยู่เสมอ หากเกิดการชำรุดเสียหาย ทางโครงการต้องซ่อมแซมโดยปรับปรุงเส้นทางดังกล่าวทันที	- ได้ดูแลเส้นทางขนส่งแร่ให้มีสภาพที่พร้อมใช้งานได้ดีอยู่เสมอ หากตรวจสอบพบว่าการชำรุด จะปรับปรุง และซ่อมแซมให้พร้อมใช้งาน	- ไม่มี

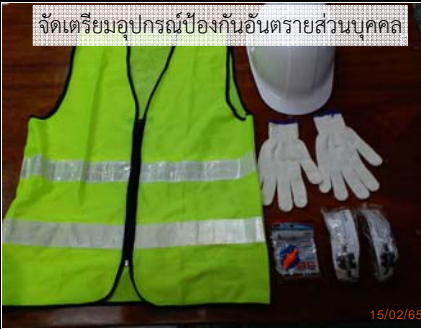
4) ให้จัดหาอุปกรณ์ป้องกันอันตรายส่วนบุคคลที่ได้มาตรฐานตามประกาศกรมสวัสดิการและคุ้มครองแรงงานกำหนด โดยให้เหมาะสมกับชนิดหรือประเภทของงานที่พนักงานปฏิบัติ	<ul style="list-style-type: none"> - จัดให้มีอุปกรณ์ป้องกันอันตรายที่เหมาะสมกับสภาพงาน และมีจำนวนเพียงพอกับพนักงาน เช่น หน้ากากกรองฝุ่น รองเท้าหุ้มเหล็ก หมวกนิรภัย ปลั๊กอุดหู หรือเครื่องครอบหู และแว่นนิรภัย เป็นต้น 	- ไม่มี

<p>จัดเตรียมอุปกรณ์ป้องกันอันตรายส่วนบุคคล</p>

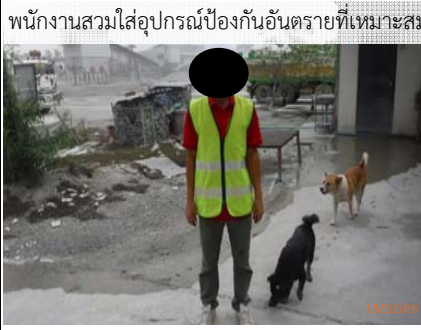
5) ให้กำหนดเป็นกฎระเบียบปฏิบัติให้พนักงานของโครงการทุกคนต้องสวมใส่อุปกรณ์ป้องกันอันตรายส่วนบุคคลอย่างครบถ้วน และถูกต้องตามป้ายเตือนทุกครั้ง ก่อนเข้าเขตการทำเหมืองหรือพื้นที่เสี่ยงอันตราย และมีการจัดอบรมเกี่ยวกับวิธีการใช้ และการบำรุงรักษาอุปกรณ์ป้องกันอันตรายอย่างถูกวิธี ตลอดจนการบำรุงรักษาอุปกรณ์ป้องกันอันตรายส่วนบุคคลตลอดระยะเวลาการใช้งาน	<ul style="list-style-type: none"> - กำหนดกฎระเบียบข้อบังคับพนักงานของโครงการ - มีการอบรมพนักงานก่อนปฏิบัติงานสัปดาห์ละ 1 ครั้ง ซึ่งจะอบรมคนงานเกี่ยวกับการทำงานและการใช้เครื่องจักร การขับรถบรรทุก เพื่อป้องกันอุบัติเหตุที่เกิดขึ้น - จัดให้มีอุปกรณ์ป้องกันอันตรายที่เหมาะสมกับสภาพงาน และมีจำนวนเพียงพอกับพนักงาน 	- ไม่มี

<p>พนักงานสวมใส่อุปกรณ์ป้องกันอันตรายที่เหมาะสม</p>

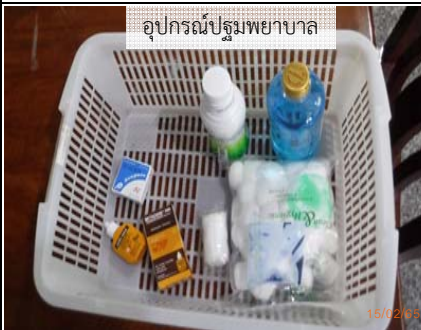
9) ให้มีปัจจัยในการปฐมพยาบาลเบื้องต้น เพื่อ ช่วยเหลือคนงานได้ทันทั่วทั้งที่มีอุบัติเหตุเกิดขึ้น และมีรถสำหรับนำผู้ป่วยส่งโรงพยาบาลได้ทันทั่วทั้งที่	- จัดเตรียมอุปกรณ์ปฐมพยาบาลเบื้องต้นเตรียมไว้ ในตู้ยาสามัญ บริเวณสำนักงานโครงการและ จัดเตรียมรถสำหรับนำคนเจ็บส่งโรงพยาบาลหากมี เหตุฉุกเฉิน	- ไม่มี

<p>อุปกรณ์ปฐมพยาบาล</p>

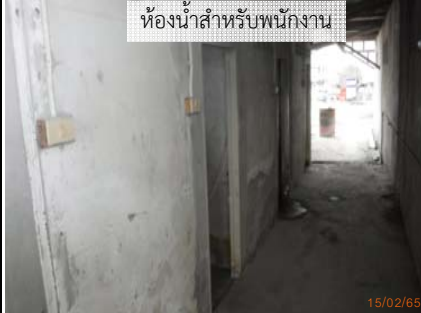
10) ให้จัดหาน้ำดื่ม ที่พักอาศัย และส้วมที่ถูก สุขลักษณะแก่คนงาน	<p>- มีน้ำดื่ม น้ำใช้ให้แก่คนงานอย่างเพียงพอ โดยมีจุด ให้บริการน้ำดื่มอยู่ที่สำนักงานโครงการและโรงโมหิน ของโครงการ</p> <p>- จัดให้มีห้องน้ำ-ห้องส้วมที่ถูกสุขลักษณะโดยมี จำนวนห้อง 5 ห้อง ต่อพนักงาน 49 คน ชาย 30 คน หญิง 19 คน ซึ่งเพียงพอต่อจำนวนคนงาน ตาม กฎกระทรวงฉบับที่ 63 (พ.ศ.2551) ออกตามความ ในพระราชบัญญัติควบคุมอาคารประเภทโรงงาน ตามกฎหมายว่าด้วยโรงงานที่มีคนงานชายตั้งแต่ 16 คน แต่ไม่เกิน 40 คน จะต้องมียุ้งถ่ายอุจจาระและ ที่ถ่ายปัสสาวะ 2 ห้อง คนงานหญิงตั้งแต่ 16 คน แต่ ไม่เกิน 40 คน จะต้องมียุ้งถ่ายอุจจาระ 4 ห้อง</p>	- ไม่มี

<p>ห้องน้ำสำหรับพนักงาน</p>

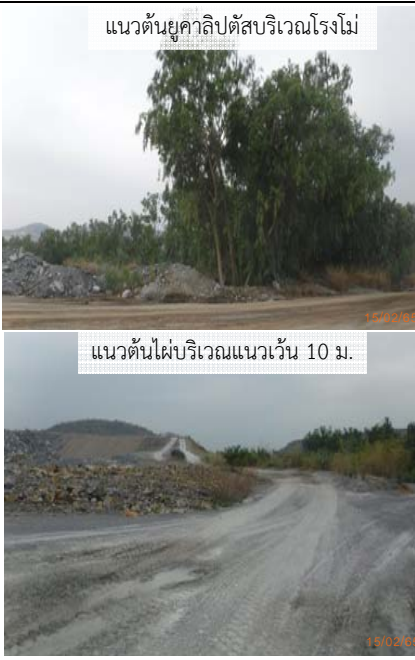
4.5 ทักษะนิภาพ - ดำเนินการฟื้นฟูสภาพพื้นที่ที่ผ่านการทำเหมืองตามแผนการฟื้นฟูที่กำหนดไว้อย่างเคร่งครัด เพื่อปรับปรุงสภาพภูมิทัศน์ให้สอดคล้องกับพื้นที่ข้างเคียง และสามารถใช้ประโยชน์พื้นที่ในด้านอื่นๆ ที่เหมาะสม ดังนี้ 1. แผนการฟื้นฟูช่วงที่ 1 (ปีที่ 1-3) กำหนดให้ดำเนินการฟื้นฟูบริเวณพื้นที่เว้นไม่ทำเหมืองของโครงการทางด้านทิศตะวันออก และทิศตะวันออกเฉียงใต้ คิดเป็นเนื้อที่ประมาณ 22.3 ไร่ และดูแลรักษาปลูกพืชคลุมดินและไม่ย่นดิน โดยการใส่ปุ๋ยบำรุงดิน หรือปลูกพันธุ์ไม้ซ่อมแซมดินที่ตาย เนื้อที่ประมาณ 22.3 ไร่	- การฟื้นฟูอยู่ในช่วงที่ 1 (2565) กำหนดให้ดำเนินการฟื้นฟูบริเวณพื้นที่เว้นไม่ทำเหมืองของโครงการทางด้านทิศเหนือ ทิศตะวันออก และทิศตะวันออกเฉียงใต้ คิดเป็นเนื้อที่ประมาณ 22.3 ไร่ และดูแลรักษาปลูกพืชคลุมดินและไม่ย่นดิน โดยการใส่ปุ๋ยบำรุงดิน หรือปลูกพันธุ์ไม้ซ่อมแซมดินที่ตาย เนื้อที่ประมาณ 22.3 ไร่ - ในการฟื้นฟูปี 2564 ทางโครงการได้ดำเนินการจัดทำแนวคันทำนบพร้อมทั้งปลูกต้นไม้ และยูลาลิปตส์ทางด้านทิศตะวันออกเฉียงใต้ พร้อมทั้งดูแลแนวคันไม้	- ไม่มี

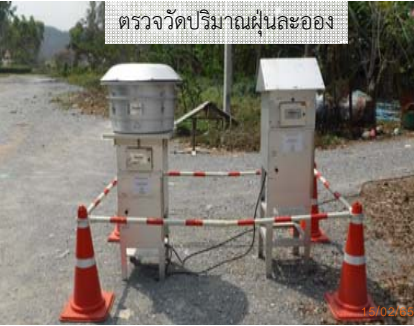
เงื่อนไขตามมาตรการ	ผลการปฏิบัติตามมาตรการ	ปัญหา อุปสรรคที่ไม่สามารถปฏิบัติ ตามมาตรการและแนวทางแก้ไข	ภาพประกอบมาตรการ
1. คุณภาพอากาศ - ใช้เครื่องมือ High Volume Air Sampler ตรวจวัดปริมาณฝุ่นละอองแขวนลอยทั้งหมดในบรรยากาศ (TSP) และปริมาณฝุ่นละอองขนาดเล็กกว่า 10 ไมครอน (PM-10) เฉลี่ยในคาบ 24 ชม. เป็นระยะเวลา 3 วันต่อเนื่อง	- ทำการตรวจวัดฝุ่นละอองรวม (TSP) และฝุ่นละอองขนาดเล็กไม่เกิน 10 ไมครอน (PM-10) ระหว่างวันที่ 14-17 กุมภาพันธ์ 2565 บริเวณสำนักสงฆ์เขาตาก้าว สำนักสงฆ์อ่างแก้วเขาชายธง โรงโมหิณศิลามิตรเจริญ (อุ้มทอง) และกลุ่มบ้านห้วยหิน (บ้านพวน) พบว่า มีค่าอยู่ในเกณฑ์มาตรฐาน	- ไม่มี

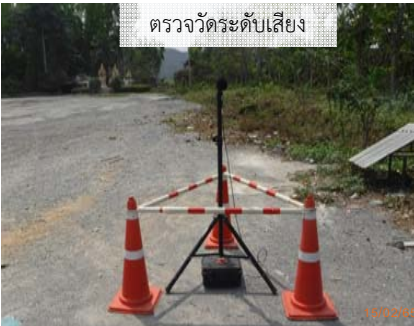
2. ระดับเสียง - ใช้เครื่องมือวัดระดับเสียง (Sound Level Meter) ตรวจวัดระดับเสียงเฉลี่ยในคาบ 24 ชม. ($L_{eq\ 24hr}$) และระดับเสียงสูงสุด (L_{max}) เป็นระยะเวลา 3 วันต่อเนื่อง	- ทำการตรวจวัดระดับเสียงสูงสุด (L_{max}) และระดับเสียงเฉลี่ย 24 ชั่วโมง ($L_{eq\ 24\ hr}$) ระหว่างวันที่ 14-17 กุมภาพันธ์ 2565 พบว่า ระดับเสียงที่ตรวจวัดได้บริเวณบริเวณสำนักสงฆ์เขาตาก้าว สำนักสงฆ์อ่างแก้วเขาชายธง โรงโมหิณศิลามิตรเจริญ (อุ้มทอง) และกลุ่มบ้านห้วยหิน (บ้านพวน) มีค่าอยู่ในเกณฑ์มาตรฐาน	- ไม่มี
