รายงานผลการปฏิบัติตามเงื่อนไขของมาตรการป้องกันและแก้ไขผลกระทบสิ่งแวดล้อมและมาตรการติดตามตรวจสอบคุณภาพสิ่งแวดล้อม โครงการ THE CAPE HOTEL จังหวัดภูเก็ต ประจำเดือน มกราคม – มิถุนายน 2565 ทางโครงการฯ ได้ดำเนินนโยบายในการตรวจสอบและรักษาคุณภาพสิ่งแวดล้อม ควบคู่กับการดำเนินกิจการของบริษัทฯ โดยทางโครงการฯ ได้ดำเนินการติดตามตรวจสอบและจัดทำรายงานผลปฏิบัติตามเงื่อนไขของมาตรการป้องกันและแก้ไขผลกระทบสิ่งแวดล้อม และมาตรการตรวจสอบคุณภาพสิ่งแวดล้อมตามแนวทางในหนังสือ ภก 0013.2/7926 ลงวันที่ 29 พฤษภาคม 2552 (หน้าที่ 1 ภาคผนวก ง) และทางโครงการฯ ได้ดำเนินการจัดทำรายงานระยะดำเนินการเป็นประจำปีทุก 6 เดือน

| ชื่อโครงการ | โครงการโรงแรม เดอะ เคป โฮเทล |
| จัดทำโดย | บริษัท ภูเก็ต เอ็นไวรอนเมนทอล เซอร์วิส จำกัด |

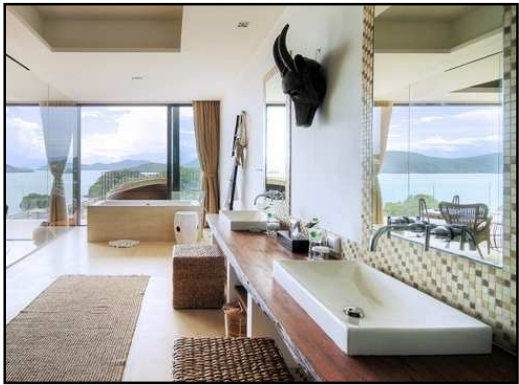
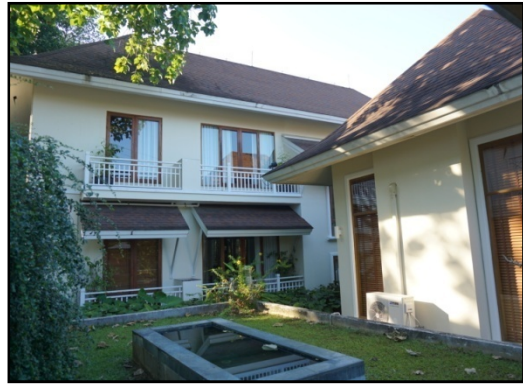
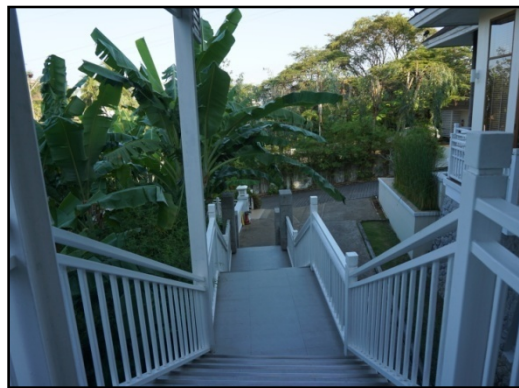
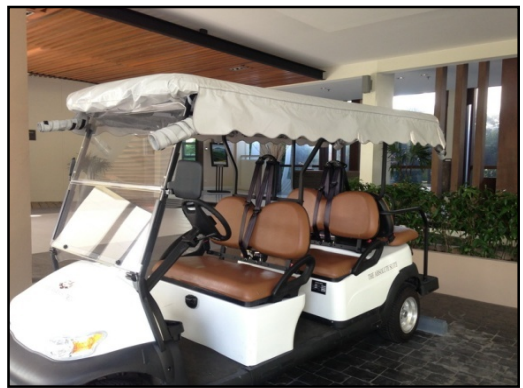
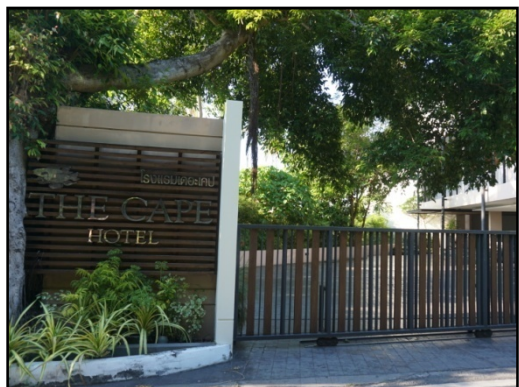
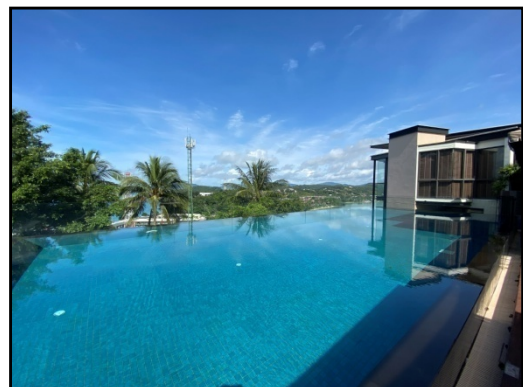
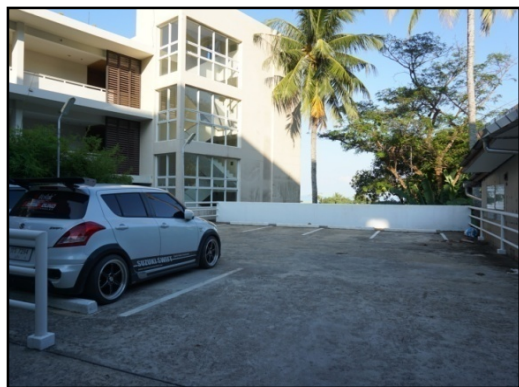
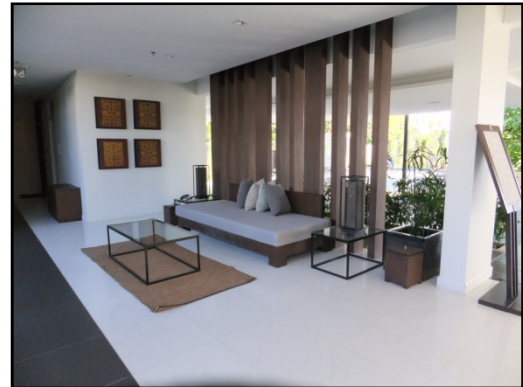
ภาพที่ 1-2 ทศนียภาพของโครงการ THE CAPE HOTEL

โครงการ THE CAPE HOTEL มีพื้นที่ 3 ไร่ 2 งาน 9.5 ตารางวา (5,638 ตารางเมตร) ซึ่งเป็นโครงการฯ ประกอบกิจการประเภทโรงแรมที่มีห้องพัก จำนวน 51 ห้อง มีการออกแบบทางสถาปัตยกรรมเน้นอาคารที่ดูเรียบง่ายและทันสมัย และออกแบบห้องพักให้มีความเป็นส่วนตัวมากที่สุด โดยให้มีการระบายอากาศตามธรรมชาติ ประกอบไปด้วยอาคารทั้งหมด 3 อาคาร ซึ่งมีรายละเอียดดังนี้ (ภาพที่1-2)

- อาคาร 1 ประกอบไปด้วย ล็อบบี้ ห้องพัก จำนวน 3 ห้อง สระว่ายน้ำ
- อาคาร 2 ประกอบไปด้วย ห้องพัก จำนวน 24 ห้อง
- อาคาร 3 ประกอบไปด้วย ห้องพัก 24 ห้อง
- ที่จอดรถ ภายนอกอาคาร จำนวน 13 คัน

| เงื่อนไขตามมาตรการป้องกันและแก้ไขผลกระทบ สิ่งแวดล้อม | ผลการปฏิบัติตาม เงื่อนไข | | รายละเอียด การปฏิบัติตามเงื่อนไข | ปัญหา และ แนวทางการแก้ไข | เอกสารอ้างอิง |
|---|---|---|--|---|---|
| - ใช้สีหลังคาและตัวอาคาร ที่มีความกลมกลืน กับสภาพแวดล้อมโดยรอบ | / | - | ทางโครงการฯ ได้ดำเนินการจัดให้ใช้สีหลังคาและ ตัวอาคารที่กลมกลืนกับสภาพแวดล้อมโดยรอบ | - | ภาพที่ 1-2 |

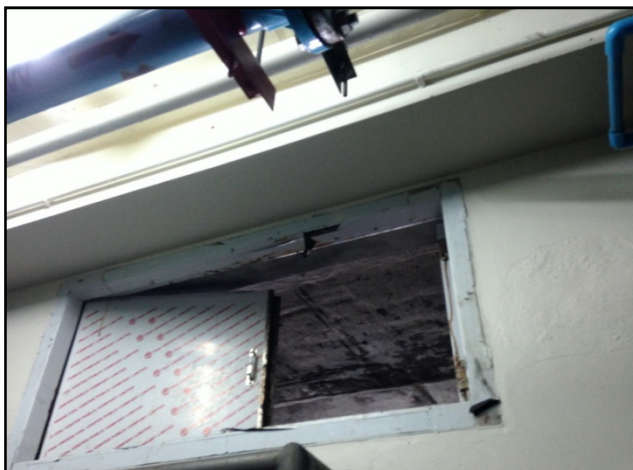
แหล่งน้ำใช้ของโครงการฯ ได้รับบริการจากสำนักงานประปาภูเก็ต การประปาส่วนภูมิภาค โดยมีท่อประปาของโครงการต่อเข้ากับท่อเมนของการประปาผ่านมิเตอร์น้ำเข้ากักเก็บในถังเก็บน้ำใต้ดิน และสูบส่งผ่านปั๊ม Booster Pump สูบจ่ายภายในโครงการฯ ซึ่งสามารถสำรองน้ำไว้ใช้ได้ประมาณ 4.11 วัน (ภาพที่1-3)

ภาพที่ 1-3 น้ำประปาสำรองของโครงการฯ

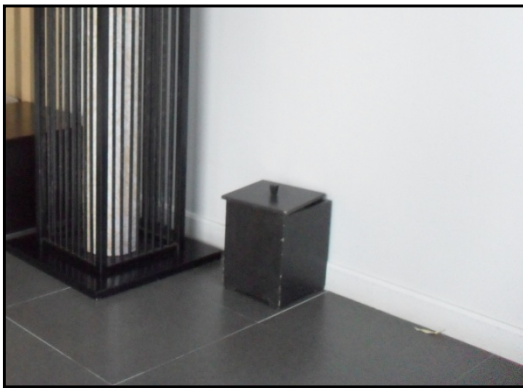
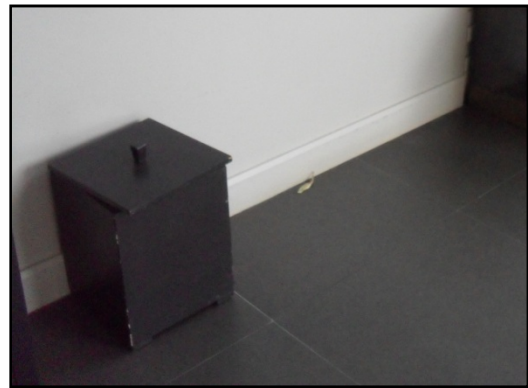
ขยะมูลฝอยที่เกิดขึ้นจากโครงการฯ เป็นขยะชุมชนทั่วไป เช่น ถุงพลาสติก เศษอาหาร เศษกระดาษ และเศษผ้า การจัดการขยะมูลฝอยของโครงการฯ แยกเป็นขยะเปียกและขยะแห้งในห้องพักทุกห้อง บริเวณบันไดของอาคารทุกชั้นและในห้องน้ำของทุก ๆ อาคาร จะจัดให้มีถังขยะย่อย ซึ่งแม่บ้านจะรวบรวมขยะจากส่วนต่าง ๆ (ภาพที่ 1-6) เก็บใส่ถุงดำและนำไปพักไว้ยังห้องพักรวม (ภาพที่ 1-7)

ภาพที่ 1-6 ถังขยะภายในพื้นที่โครงการฯ

| เงื่อนไขตามมาตรการป้องกันและแก้ไขผลกระทบ สิ่งแวดล้อม | ผลการปฏิบัติตาม เงื่อนไข | | รายละเอียด การปฏิบัติตามเงื่อนไข | ปัญหา และ แนวทางการแก้ไข | เอกสารอ้างอิง |
|--|---|---|---|---|--|
| <p>3.6 การจัดการมูลฝอย</p> <p>- การจัดการขยะมูลฝอยของโครงการแยกเป็น อาคารห้องพัก จัดให้มีถังขยะย่อยขนาด 15 ลิตร จำนวน 2 ถัง แยกเป็นขยะเปียกและขยะแห้งไว้ในห้องพักทุกห้อง จัดให้มีถังขยะย่อยขนาด 50 ลิตร จำนวน 2 ถัง แยกเป็น</p> | / | - | <p>ทางโครงการฯ ได้ดำเนินการจัดให้มีถังขยะตามจุด ต่างๆ ไว้อย่างเพียงพอกับผู้เข้าพักอาศัย โดยจะมีการ แยกประเภทของถังขยะ เป็น 2 ประเภท คือ ถังขยะ เปียก และถังขยะแห้ง เพื่อรณรงค์ให้ผู้เข้าพักอาศัย</p> | - | <p>ภาพที่ 1-6 และ ภาพที่ 1-7</p> |

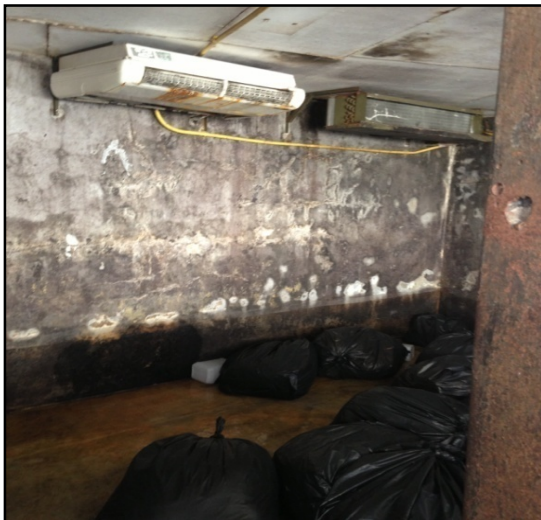
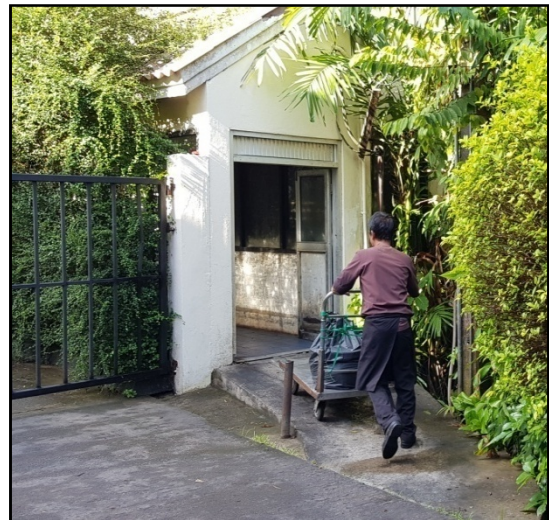
ห้องพักรวมของโครงการฯ แบ่งออกเป็น 2 ห้อง ได้แก่ ห้องพักรวมเปียก และห้องพักรวมแห้ง (ภาพที่ 1-7) อย่างไรก็ตามโครงการฯ จะขอรับความอนุเคราะห์จากเทศบาลตำบลวิชิตให้เข้ามาเก็บทุกวัน

ภาพที่ 1-7 ห้องพักรวมประจำโครงการฯ

| เงื่อนไขตามมาตรการป้องกันและแก้ไขผลกระทบ สิ่งแวดล้อม | ผลการปฏิบัติตาม เงื่อนไข | | รายละเอียด การปฏิบัติตามเงื่อนไข | ปัญหา และ แนวทางการแก้ไข | เอกสารอ้างอิง |
|--|---|---|--|---|---|
| <p>ขยะเปียก ขยะแห้ง ไว้บริเวณบันไดของอาคารทุกชั้น โดยในห้องน้ำของทุกอาคารจะมีถังขยะขนาด 10 ลิตร จำนวน 1 ถัง/ห้อง ซึ่งแม่บ้านจะรวบรวมขยะจากส่วนต่างๆ นำมาคัดแยกประเภทขยะเป็นขยะเปียก ขยะแห้ง และขยะรีไซเคิลได้ เก็บใส่ถุงดำและนำไปพักไว้ยังห้องพักขยะรวม</p> <p>- ห้องพักขยะรวมของโครงการอยู่ด้านหน้าโครงการปริมาตร ซึ่งอยู่ในตำแหน่งที่สามารถขนย้ายได้สะดวก โดยเป็นอาคารคอนกรีตมีหลังคา แบ่งออกเป็น 2 ห้อง ได้แก่ ห้องขยะเปียก และห้องขยะแห้ง มีปริมาตร 30 ลูกบาศก์เมตร (กว้างxยาวxสูง : 6x2.5x2 ม.) สามารถรองรับขยะทั้งโครงการได้นานประมาณ 1.6 เดือน อย่างไรก็ตามทางโครงการจะขอรับความอนุเคราะห์จากเทศบาลตำบลวิชิตให้เข้ามาเก็บขนทุกวัน</p> <p>- น้ำชะขยะที่อาจเกิดขึ้นในบริเวณห้องพักขยะเปียกจะผ่านการบำบัดก่อนปล่อยออกสู่ระบบระบายน้ำสาธารณะต่อไป</p> | / | - | <p>ภายในโครงการฯ ร่วมกันช่วยคัดแยกประเภทของขยะ หลังจากนั้นแม่บ้านประจำโครงการฯ จะทำหน้าที่คัดแยกขยะและนำมาเก็บรวบรวมไว้ในห้องพักขยะรวมของโครงการ</p> <p>ทางโครงการฯ ได้ดำเนินการจัดทำห้องพักขยะรวมไว้บริเวณด้านหน้าของโครงการฯ ซึ่งสามารถขนย้ายได้สะดวก และสามารถรองรับขยะได้นานประมาณ 1.6 เดือน ห้องพักขยะภายในโครงการฯ ทำหน้าที่จัดเก็บขยะระหว่างรอให้ทางเทศบาลตำบลวิชิตเข้ามาเก็บขน</p> <p>ทางโครงการฯ ได้ดำเนินการจัดการให้มีระบบระบายน้ำภายในห้องขยะเปียก โดยน้ำชะขยะของห้องพักขยะจะผ่านเข้าระบบบำบัดน้ำเสียของโครงการฯ ก่อนปล่อยออกสู่ระบบระบายน้ำสาธารณะต่อไป</p> | - | <p>ภาพที่ 1-7</p> <p>ภาพที่ 1-7</p> |

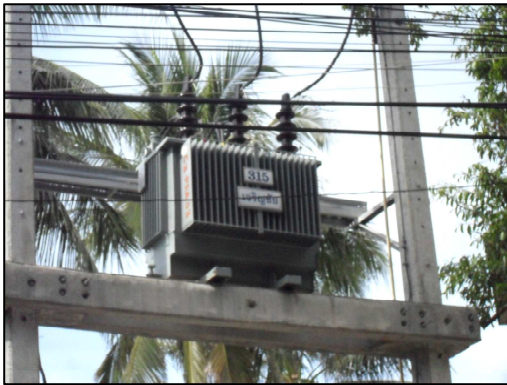
ทางโครงการฯ จะรับบริการไฟฟ้าจากการไฟฟ้าส่วนภูมิภาค เพื่อจ่ายไฟฟ้าไปแต่ละส่วนของอาคาร (ภาพที่ 1-8) โดยทางโครงการฯ ได้เลือกใช้อุปกรณ์ไฟฟ้าต่าง ๆ ที่เป็นมิตร และไม่ทำลายสิ่งแวดล้อม รวมทั้งวัสดุอุปกรณ์ที่ทำให้เกิดการลดการใช้พลังงานภายในโครงการฯ ได้แก่ เลือกขนาดตู้เย็นให้เหมาะกับขนาดของห้องพัก เลือกซื้อตู้เย็นประตูเดียว เพื่อประหยัดไฟ และ ใช้สุขภัณฑ์ประหยัดน้ำ (ภาพที่ 1-9)

ภาพที่ 1-8 ระบบไฟฟ้าหลักและไฟฟ้าสำรองภายในโครงการฯ

| เงื่อนไขตามมาตรการป้องกันและแก้ไขผลกระทบ สิ่งแวดล้อม | ผลการปฏิบัติตาม เงื่อนไข | | รายละเอียด การปฏิบัติตามเงื่อนไข | ปัญหา และ แนวทางการแก้ไข | เอกสารอ้างอิง |
|--|---|---|--|---|---|
| <p>3.7 ไฟฟ้า</p> <p>- โครงการจะรับบริการไฟฟ้าจากการไฟฟ้าส่วนภูมิภาค ด้วยระบบไฟฟ้าแรงสูง 22 KV เป็นสายอากาศ การเดินสายของโครงการจะเดินเป็นสายอากาศในส่วนทางเข้าโครงการและเดินเป็นใต้ดินในส่วนที่เน้นงานทางภูมิทัศน์ โดยทางโครงการจะติดตั้งหม้อแปลงขนาด 500 KVA เพื่อลดแรงดันต่ำเข้าสู่แผนจ่ายไฟฟ้าหลัก เพื่อจ่ายไฟฟ้าไปแต่ละส่วนของอาคาร โดยโครงการได้เลือกใช้อุปกรณ์ไฟฟ้าต่างๆ ที่เป็นมิตร และไม่ทำลายสิ่งแวดล้อม รวมทั้งวัสดุอุปกรณ์ที่ทำให้ เกิดการลดการใช้พลังงานภายในโครงการ</p> | / | - | ทางโครงการฯ ได้ดำเนินการรับไฟฟ้าจากการไฟฟ้าส่วนภูมิภาค และทำการติดตั้งหม้อแปลงไฟฟ้าขนาด 500 KVA เพื่อลดแรงดันเข้าสู่แผนจ่ายไฟฟ้าหลักของโครงการฯ นอกจากนี้ทางโครงการฯ ได้ดำเนินการจัดให้มีการใช้อุปกรณ์ไฟฟ้าแบบประหยัดพลังงาน และเป็นมิตรต่อสิ่งแวดล้อม | - | ภาพที่ 1-8 และ ภาพที่ 1-9 |

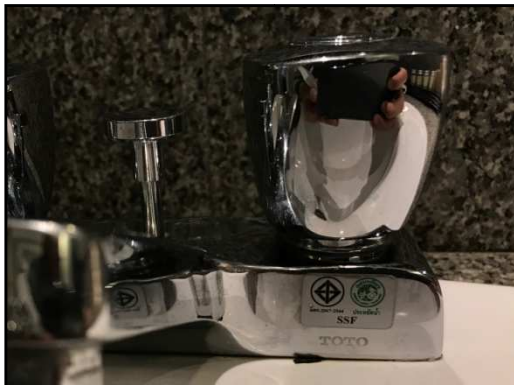
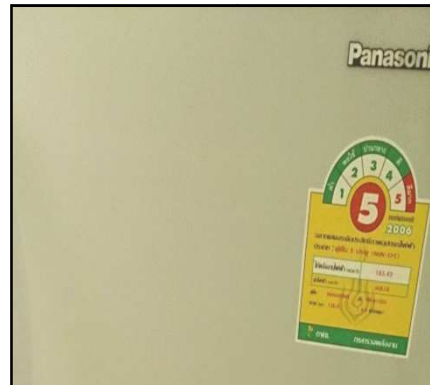
ภาพที่ 1-9 อุปกรณ์ประหยัดพลังงาน

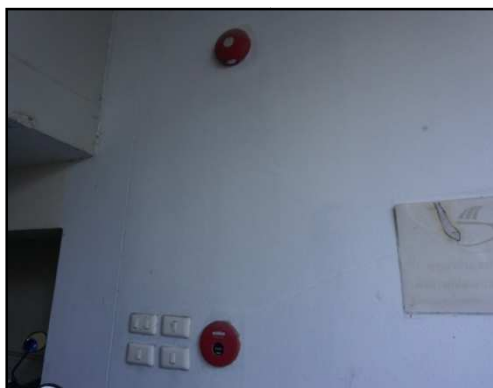
ภาพที่ 1-11 อุปกรณ์แจ้งสัญญาณเพลิงไหม้

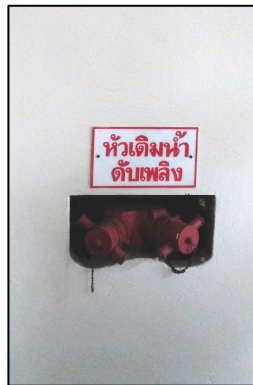
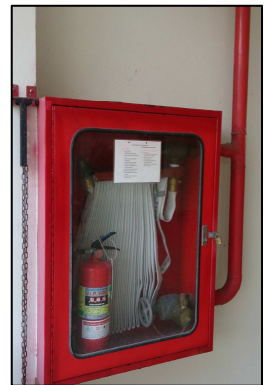
ระบบดับเพลิงของโครงการฯ ประกอบด้วย ชุดตู้ดับเพลิง (ภาพที่ 1-14) ตู้เก็บสายดับเพลิง ถังดับเพลิง ระบบท่อน้ำดับเพลิง (ภาพที่ 1-15) และแหล่งน้ำสำรองดับเพลิง (ภาพที่ 1-3)

ภาพที่ 1-15 หัวรับน้ำดับเพลิงภายนอกและระบบท่อเย็น

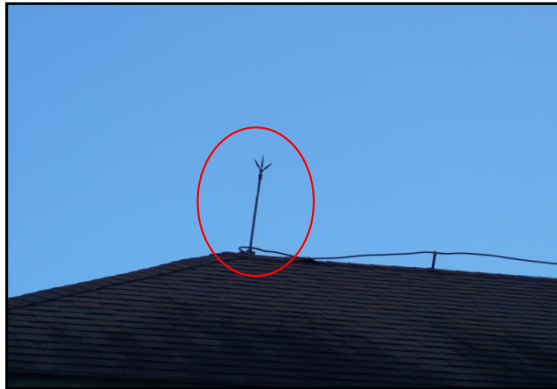
ทางโครงการฯ จะมีระบบป้องกันอันตรายจากฟ้าผ่าที่ชั้นหลังคาของอาคาร 2 และอาคาร 3 ซึ่งครอบคลุมพื้นที่รอบอาคารของโครงการฯ โดยระบบจะประกอบด้วยหัวล่อฟ้าพร้อมเสาสูง 5 เมตร จากระดับหลังคา (ภาพที่ 1-18)

ภาพที่ 1-18 เสาล่อฟ้า

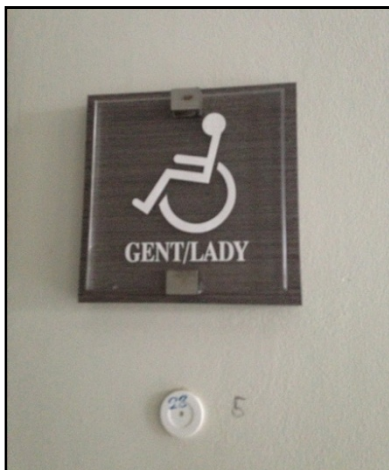
- (1) ทางลาด ทางโครงการฯ จัดให้มีทางลาด กว้าง 1.5 เมตร ผิวทางลาดเป็นพื้นผิวต่างสัมผัส ซึ่งเป็นวัสดุที่ไม่ลื่น
- (2) ห้องส้วม ภายในอาคารได้มีการจัดให้มีห้องส้วมคนพิการ โดยภายในห้องส้วมมีพื้นที่เพื่อให้อ่างล้างมือ สามารถหมุนตัวกลับได้ และมีราวจับเพื่อช่วยในการพยุงตัวสูงจากพื้น
- (3) ที่จอดรถสำหรับผู้พิการหรือทุพพลภาพและคนชรา โดยโครงการฯ จัดให้มีที่จอดรถจำนวน 1 คัน

ภาพที่ 1-19 สิ่งอำนวยความสะดวกสำหรับผู้พิการหรือทุพพลภาพ และคนชรา

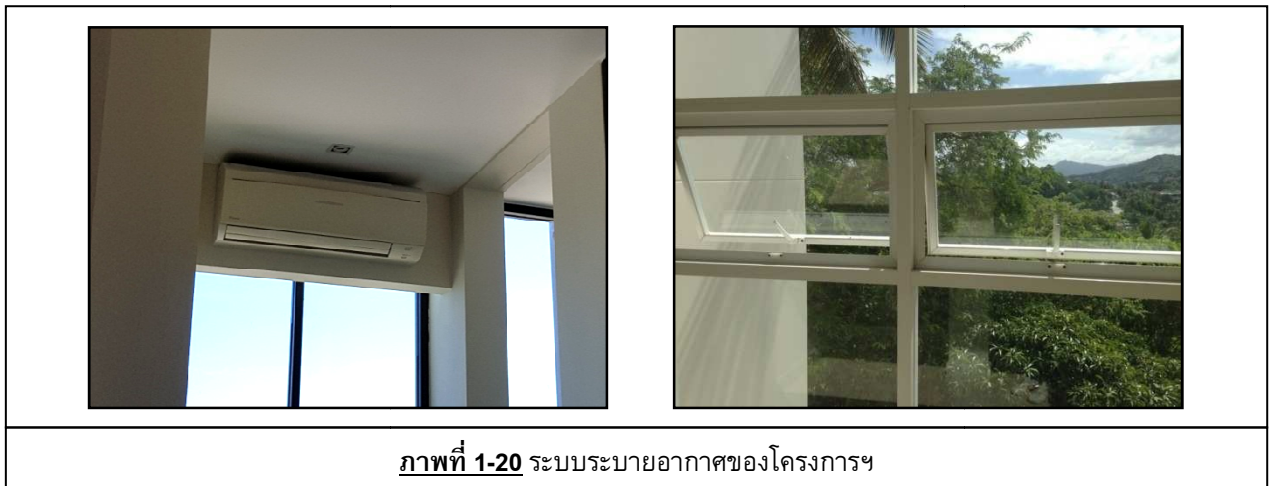
ระบบปรับอากาศของโครงการฯ จะเป็นแบบแยกส่วน (Air Cooled Split Type) และจะติดตั้งเครื่องปรับอากาศ ตามความเหมาะสมกับขนาดพื้นที่และภาระทำความเย็น (ภาพที่ 1-20)

ทางโครงการฯ ได้จัดให้มีการระบายอากาศโดยวิธีทางกล และธรรมชาติ (ภาพที่ 1-20) ดังนี้

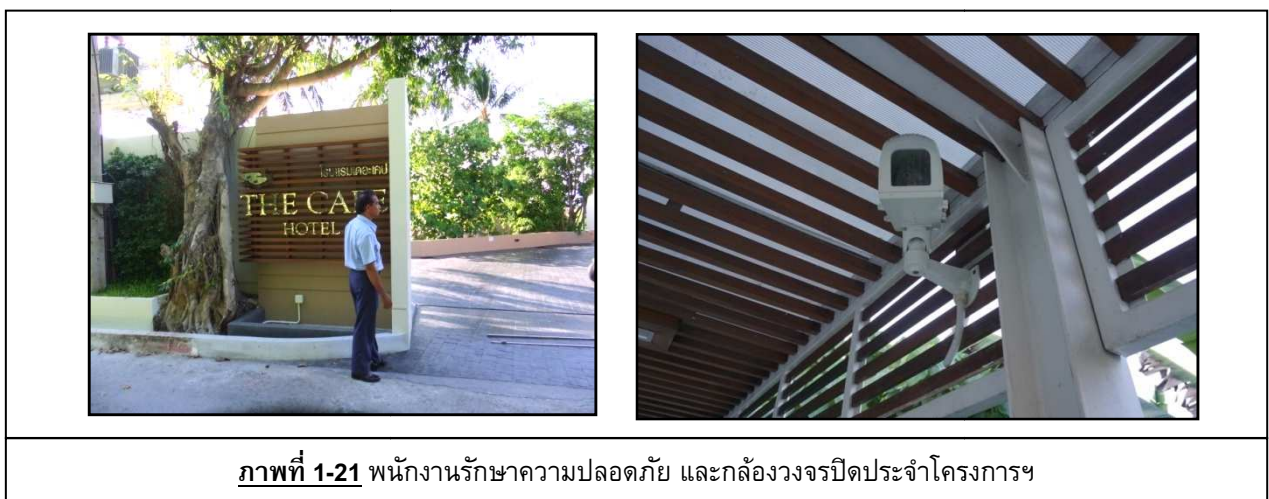
ทางโครงการฯ ได้จัดให้มีพนักงานรักษาความปลอดภัยประจำบริเวณทางเข้า – ออกโครงการฯ ตลอดเวลา เพื่อให้ผู้ที่เข้าพักอาศัยสามารถติดต่อได้ตลอด 24 ชั่วโมง นอกจากนี้ทางโครงการฯ ได้ติดตั้งกล้องวงจรปิด เพื่อเพิ่มความปลอดภัยให้แก่ผู้เข้าพักบริการภายในโครงการฯ (ภาพที่ 1-21)

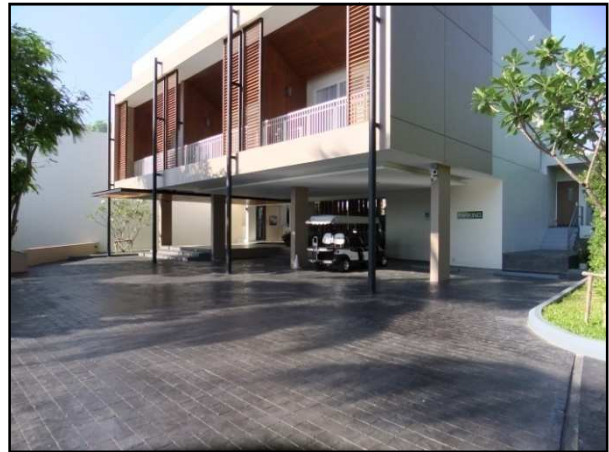
ภาพที่ 1-23 ถนนภายในโครงการฯ

ทางเข้า – ออก ของโครงการฯ กว้างประมาณ 8 เมตร (หน้าที่ 4 ภาคผนวก ง) เป็นถนนลาดยางเดินรถ 2 ทิศทาง ภายในโครงการฯ (ภาพที่ 1-23) จัดให้มีที่จอดรถภายนอกอาคาร ซึ่งจอดรถยนต์ได้ 13 คัน ที่จอดรถสำหรับผู้พิการ จำนวน 1 คัน (ภาพที่ 1-24)

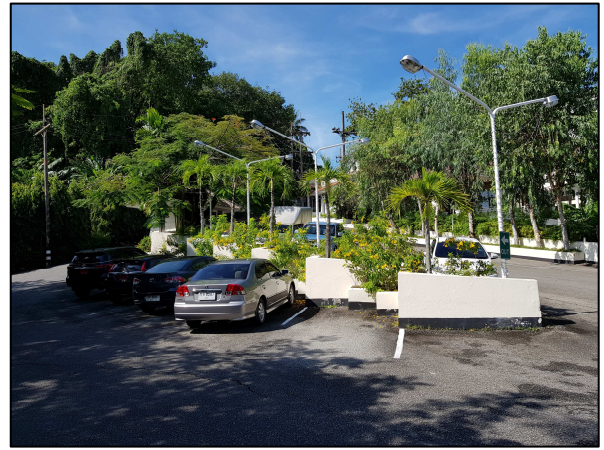
ภาพที่ 2-2 ไฟส่องสว่างทางจราจร

| เงื่อนไขตามมาตรการป้องกันและแก้ไขผลกระทบ สิ่งแวดล้อม | ผลการปฏิบัติตาม เงื่อนไข | | รายละเอียด การปฏิบัติตามเงื่อนไข | ปัญหา และ แนวทางการแก้ไข | เอกสารอ้างอิง |
|---|---|---|--|---|---|
| - จัดให้มีระบบไฟฟ้าส่องสว่างทางจราจรให้เพียงพอ | / | - | ทางโครงการฯ ได้ดำเนินการติดตั้งระบบไฟฟ้าส่องสว่างทางจราจรภายในโครงการฯ เพื่อลดการเกิดอุบัติเหตุ | - | ภาพที่ 2-2 |

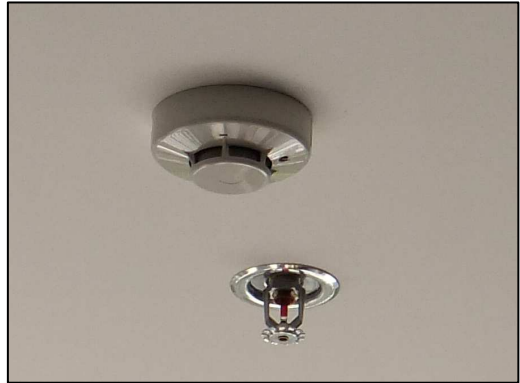
ภาพที่ 2-8 Smoke Detector & Sprinkler

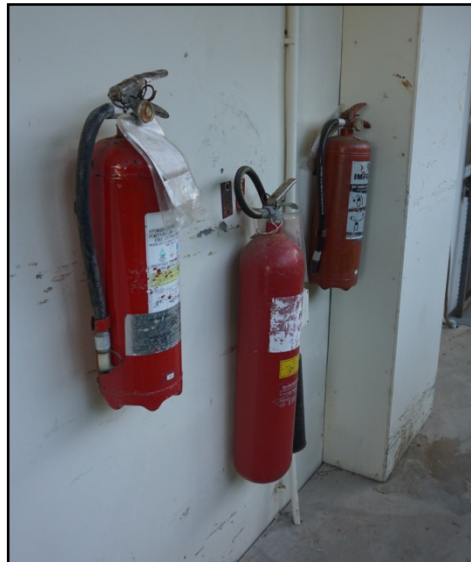
ภาพที่ 2-9 ถังดับเพลิง
