รายงานผลการปฏิบัติตามเงื่อนไขของมาตรการป้องกัน และแก้ไขผลกระทบสิ่งแวดล้อม และมาตรการติดตามตรวจสอบคุณภาพสิ่งแวดล้อม โรงแรมเคปพันวา จังหวัดภูเก็ต ประจำปีเดือน มกราคม – มิถุนายน พ.ศ. 2565 โรงแรม เคปพันวา ได้ดำเนินนโยบายในการรักษาคุณภาพสิ่งแวดล้อมควบคู่กับการดำเนินกิจการของโรงแรมฯ เพื่อตอบสนองพระราชบัญญัติส่งเสริม และรักษาคุณภาพสิ่งแวดล้อมแห่งชาติ พ.ศ. 2535 โดยดำเนินการติดตามตรวจสอบคุณภาพสิ่งแวดล้อมตามแนวทางในหนังสือที่วพ. 0504/7734 หน้าที่ 1 ภาคผนวก ง) โดยทางโรงแรมเคปพันวาได้ทำการติดตามตรวจสอบและจัดทำรายงานผลการปฏิบัติตามเงื่อนไขของมาตรการป้องกัน และแก้ไขผลกระทบสิ่งแวดล้อม และมาตรการติดตามตรวจสอบคุณภาพสิ่งแวดล้อมเพื่อนำเสนอสำนักงานฯ พิจารณาเป็นประจำทุก 6 เดือน

ชื่อโครงการ	โครงการ โรงแรมเคปพันวา จังหวัดภูเก็ต
ชื่อเดิมโครงการก่อนมีการเปลี่ยนแปลง	โครงการ โรงแรมเคปพันวา เซอร่าตัน
เลขที่หนังสือเห็นชอบ	วพ. 504/7734
สถานที่ตั้ง	เลขที่ 27 หมู่ 8 ถนนศักติเดช ตำบลวิชิตอำเภอเมือง จังหวัดภูเก็ต
ชื่อเจ้าของโครงการ	บริษัท เกษมกิจ จำกัด
สถานที่ติดต่อ	เลขที่ 120 ถนน สีลม แขวงสุริยวงศ์ เขตบางรัก กรุงเทพฯ 10500
จัดทำโดย	บริษัท เอส พี เอส คอนซัลติ้ง เซอร์วิส จำกัด
โครงการได้รับความเห็นชอบในรายงานการวิเคราะห์ผลกระทบสิ่งแวดล้อมเมื่อ	6 กันยายน 2532
โครงการได้นำเสนอรายงานผลการปฏิบัติตามมาตรการฯครั้งสุดท้าย

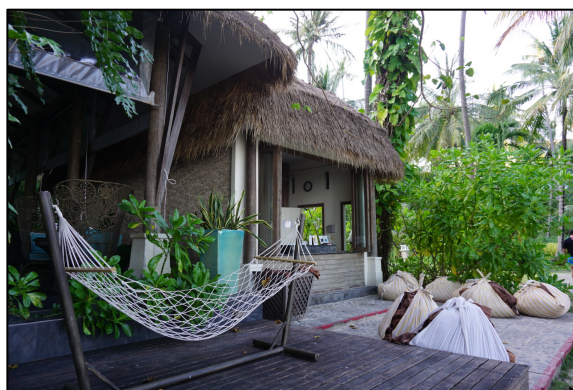
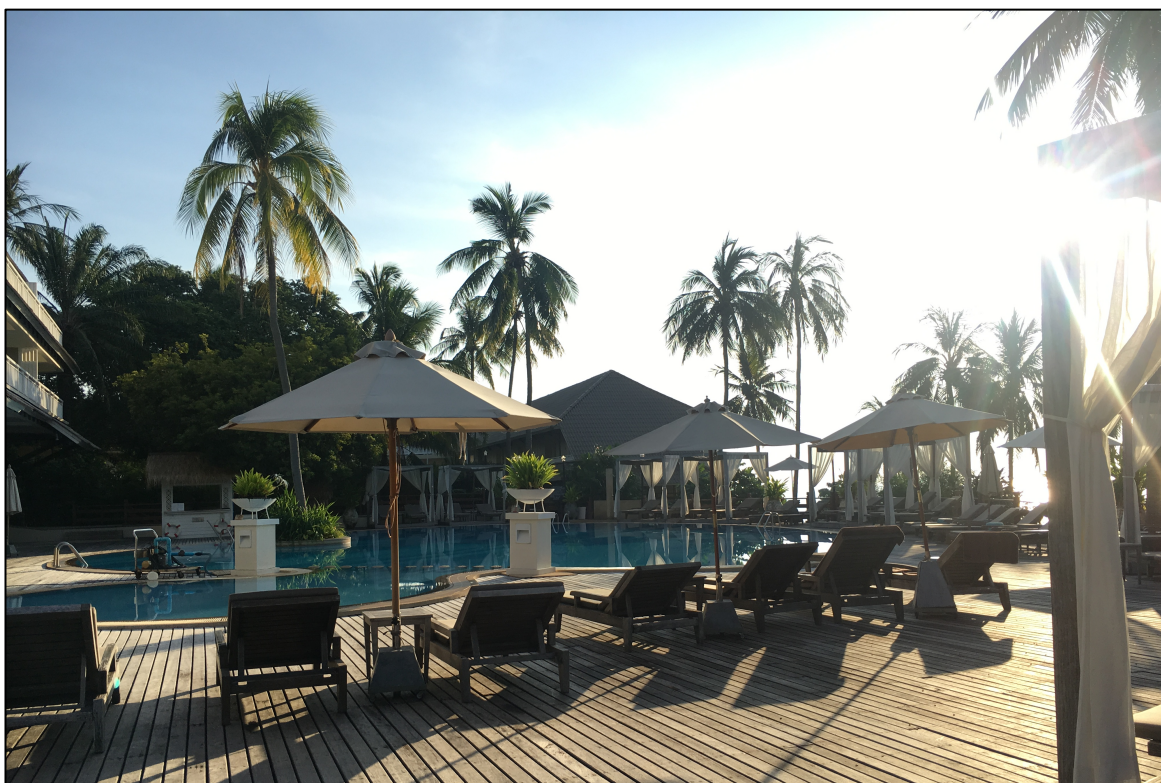
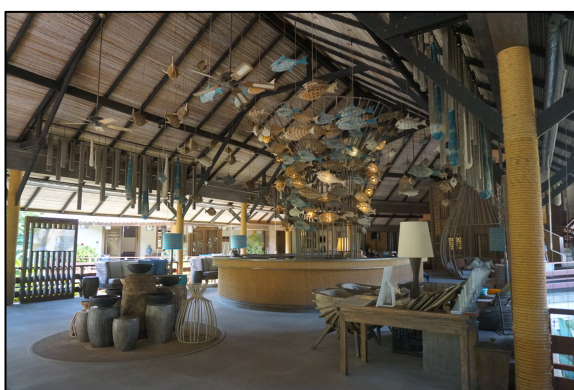
ภาพที่ 1-2 ทศนียภาพของโรงแรมเคปพันวา

อาคารที่เปิดให้บริการในปัจจุบันของโรงแรมแบ่งได้เป็น 2 ประเภทคือ Main Building ซึ่งประกอบด้วยอาคาร A, B, C, D, E, F และ H อาคารทั้ง 7 หลังนี้ จะมีทางเดินหรือหลังคาติดต่อกับอาคารประเภทที่สอง คืออาคารบังกะโล ได้แก่ อาคาร J, N และ O โดยมีรายละเอียดของอาคารแต่ละหลัง ดังนี้

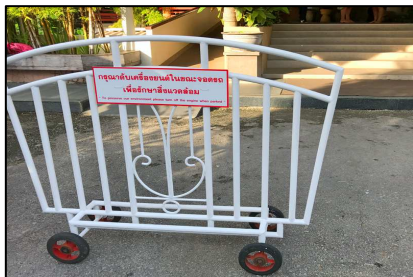
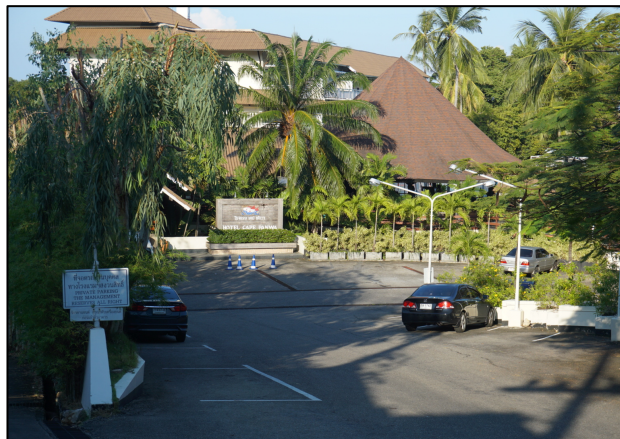
- (1) ลานจอดรถ ติดกับอาคาร A สามารถจอดรถเล็ก 40 คัน และรถใหญ่ 2 คัน (ภาพที่ 1-3)

ภาพที่ 1-3 ลานจอดรถ ป้ายห้ามติดเครื่องยนต์ทั้งไว้ขณะจอดรถยนต์

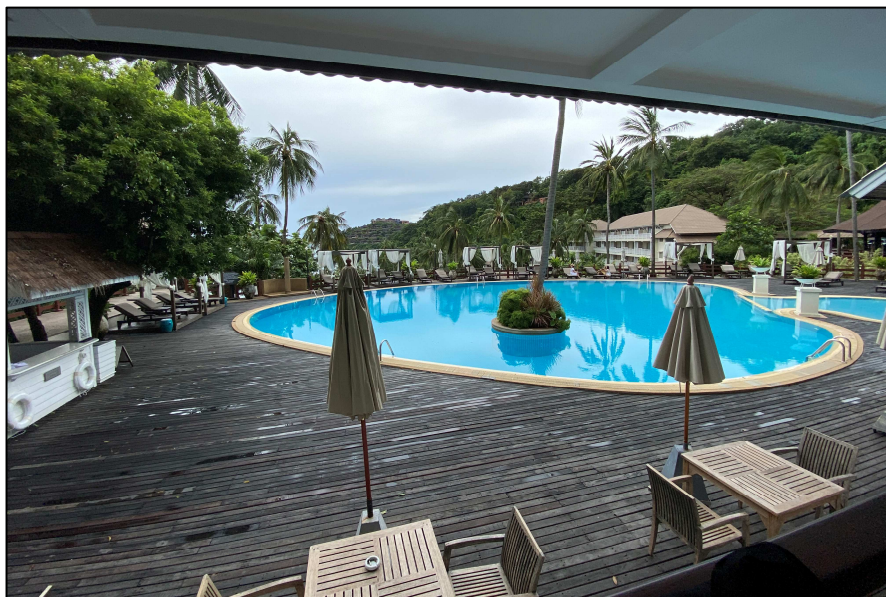
- (2) สระว่ายน้ำ อยู่ใกล้กับอาคาร C มีพื้นที่ 728 ตารางเมตร มีรูปร่างเป็นแบบ Irregular Shape (ภาพที่ 1-4)

ภาพที่ 1-4 สระว่ายน้ำ

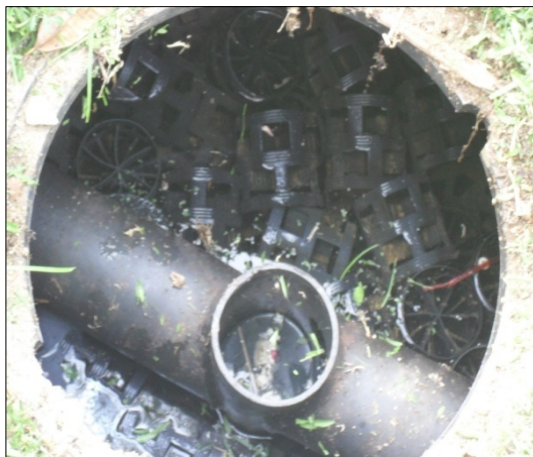
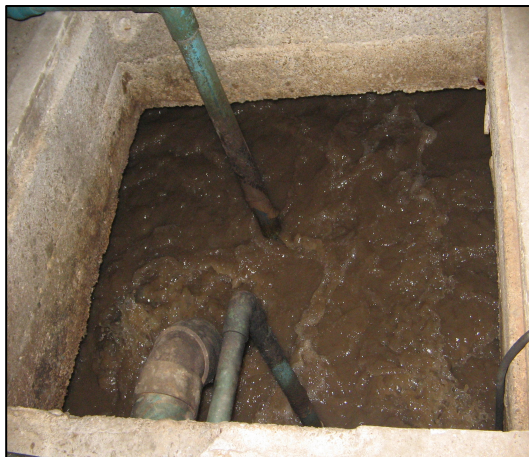
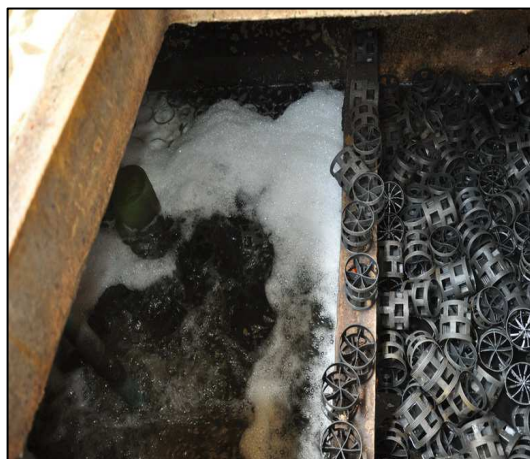
ภาพที่ 1-5 ระบบบำบัดน้ำเสียของโรงแรมเคปพันวา

ระบบบำบัดน้ำเสียของโรงแรมฯ ในปัจจุบันแยกออกได้เป็น 3 ส่วนใหญ่ๆ (ภาพที่ 1-5 ) คือ

1.ระบบบ่อเกรอะและบ่อกรองไร้อากาศ (SAF)

2.ระบบบำบัดน้ำเสียแบบตะกอนเร่ง (อาคาร C)

3.ระบบบำบัดน้ำเสียแบบตะกอนเร่ง (อาคาร E)

4.ระบบบำบัดน้ำเสียแบบเติมอากาศแบบมีตัวกลาง  
(บริเวณเรือนเพาะชำ)

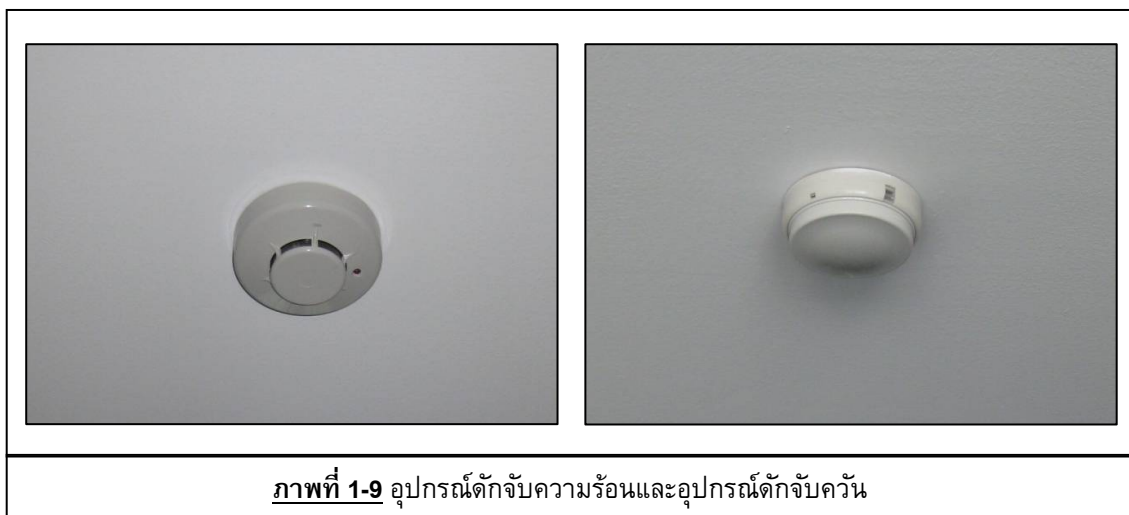
ภายในห้องพักแขกแต่ละห้องได้ทำการติดตั้งระบบเตือนภัยมีรายละเอียดดังนี้ ด้วยอุปกรณ์ตรวจจับความร้อน (Heat Detector) (ภาพที่ 1-9) และที่ห้องเก็บของได้ติดตั้งอุปกรณ์ตรวจจับควัน (Smoke Detector) กรณีที่เกิดอัคคีภัยจะมีสัญญาณแจ้งให้เจ้าหน้าที่ของทางโรงแรมฯ ทราบจุดที่เกิดอัคคีภัย นอกจากนี้ทางโรงแรมฯ จัดให้มีอุปกรณ์ที่ใช้ในการดับเพลิงของโรงแรมฯ มีรายละเอียดดังนี้

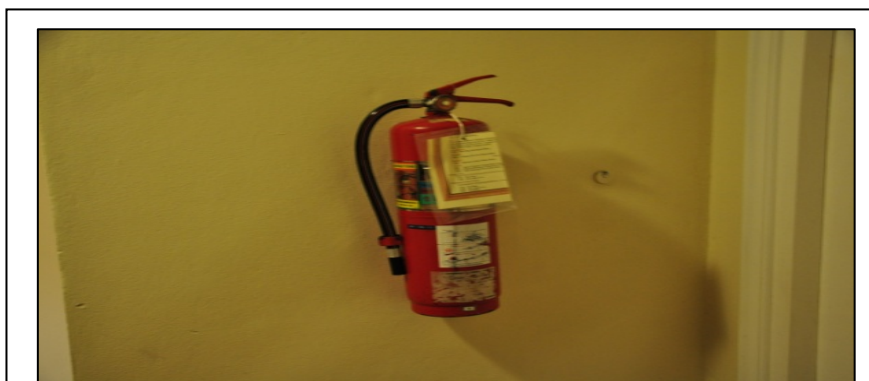
**ภาพที่ 1-10** ถังดับเพลิง

(2) **ถังน้ำดับเพลิงเคมี** ภายในอาคารโรงแรมฯ จะมีถังน้ำดับเพลิงเคมี ขนาด 10 ปอนด์ ทั้งหมด 40 ชุด กระจายอยู่ตามอาคารต่างๆ (เฉลี่ยแต่ละชั้นจะติดตั้งไว้จำนวน 2 ชุด คือด้านหัว และท้ายของชั้นนั้น) แต่ที่ ห้องเครื่อง ห้องครัว และอาคาร M จะเป็นถังขนาด 15 ปอนด์ ตำแหน่งละ 1 ถัง (ภาพที่ 1-10)

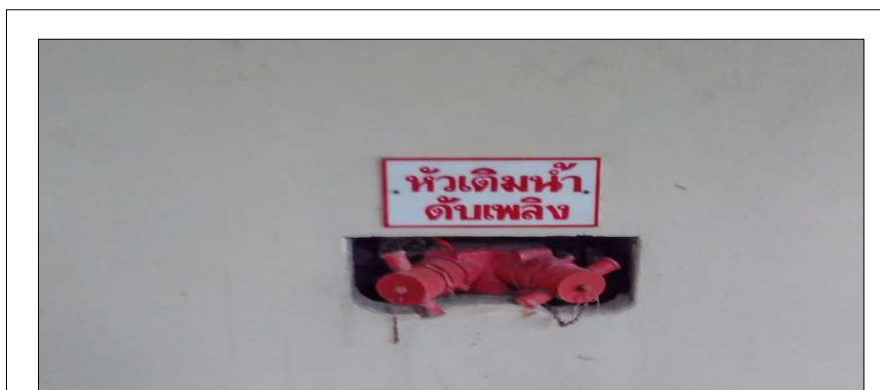
**ภาพที่ 1-11** หัวรับน้ำดับเพลิงนอกอาคาร

(3) **Hose Connection Outlet** จะเป็น Stand Pipe ที่ต่อออกมาจากท่อน้ำดับเพลิงในตัวอาคาร (ภาพที่ 1-11) โดยจะติดตั้งไว้พร้อมกับสายน้ำดับเพลิงตั้งอยู่เป็นจุดๆ กระจายอยู่ทุกอาคาร มีจำนวนทั้งสิ้น 9 จุด นอกจากนั้นในแต่ละชั้นได้ติดตั้งไฟฉุกเฉิน (Emergency Light) (ภาพที่ 1-12) Fire Hose Cabinet (ภาพที่ 1-13) และหน้าห้องพักรวมทั้งภายในห้องพักแต่ละห้องได้ติดตั้งหัวโปรยน้ำฝอย (Sprinkler) ไว้ด้วย (ภาพที่ 1-14) แหล่งน้ำดับเพลิงที่สำคัญของโรงแรมฯ มี 2 แหล่งคือ น้ำประปา และน้ำจากสระว่ายน้ำ โดยทางโรงแรมฯ ใช้เครื่องสูบน้ำประปาขึ้นไปเก็บไว้บนภูเขาให้มีแรงดันน้ำสูงเพียงพอที่จะส่งน้ำลงมาใช้เมื่อมีเกิดเหตุเพลิงไหม้ เจ้าหน้าที่หรือบุคคลทั่วไปสามารถนำท่อจาก Fire Hose Cabinet มาต่อตรงที่หัวรับน้ำดับเพลิง เพื่อสูบน้ำดับเพลิงได้ทันทีจึงสะดวกต่อการใช้งานได้อย่างทันด่วนที่ นอกจากนี้ยังสามารถใช้น้ำจากสระว่ายน้ำ (ภาพที่ 1-4) ซึ่งมีความจุประมาณ 400 ลูกบาศก์เมตรมาใช้ดับเพลิงได้อีกด้วย โดยเมื่อเกิดเพลิงไหม้เจ้าหน้าที่ของโรงแรมฯ จะดำเนินการให้เครื่องสูบน้ำ (ภาพที่ 1-15) ซึ่งอยู่ในห้องเครื่องชั้นล่างของอาคาร C ทำหน้าที่สูบน้ำจากสระว่ายน้ำ ซึ่งอยู่ใกล้กับอาคาร C ซึ่งมีความสามารถในการสูบน้ำเท่ากับ 300 แกลลอนต่อนาที โดยใช้น้ำมันโซล่าเป็นเชื้อเพลิง

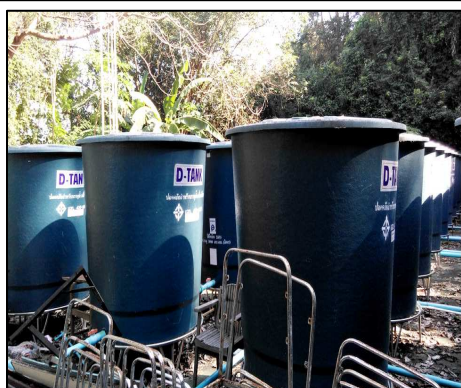
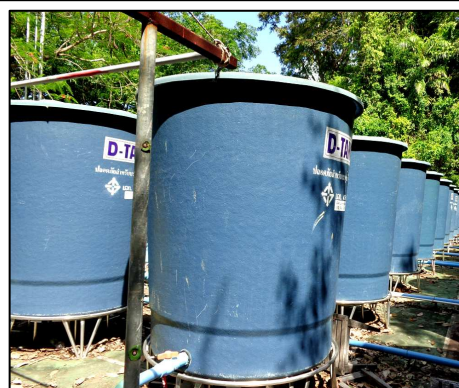
ภาพที่ 1-16 ถังเก็บน้ำ

แหล่งน้ำสำหรับใช้ภายในโรงแรมฯ ได้มาจากการประปาส่วนภูมิภาคจังหวัดภูเก็ต โดยน้ำประปาจากท่อ Main จะสูบมาเก็บที่ถังเก็บน้ำ (ภาพที่ 1-16) บริเวณเชิงเขาขนาดความจุ 140 ลูกบาศก์เมตร จากนั้นจะสูบขึ้นไปเก็บไว้ใน ถังบนภูเขาที่อยู่ในพื้นที่โรงแรมฯ ขนาด 70 ลูกบาศก์เมตร และจ่ายน้ำในถังนี้เพื่อนำไปใช้ภายในโรงแรมฯ โดยใช้แรงโน้มถ่วงของโลก ทั้งนี้ น้ำใช้ภายในโรงแรมฯ สามารถแบ่งออกได้ดังนี้

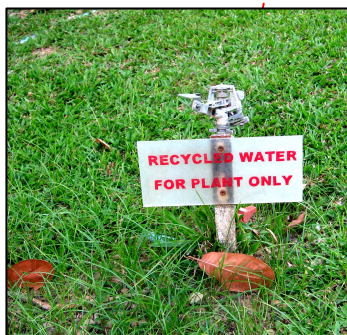
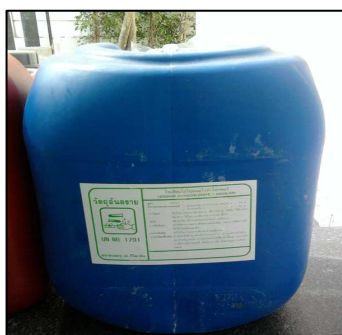
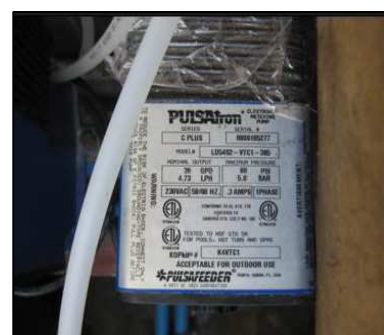
ภาพที่ 1-17 การใช้ประโยชน์น้ำทิ้งที่ผ่านระบบบำบัดแล้ว

การเติมคลอรีน เหลว 10 % ในน้ำทิ้งหลังบำบัด ก่อนนำมารดต้นไม้ต้นไม้

เครื่องเติมคลอรีนอัตโนมัติ

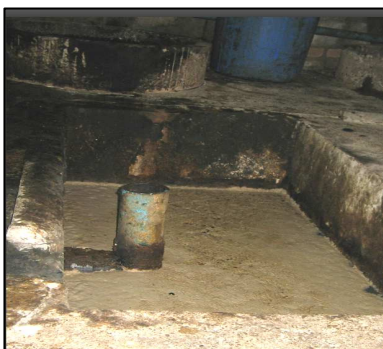
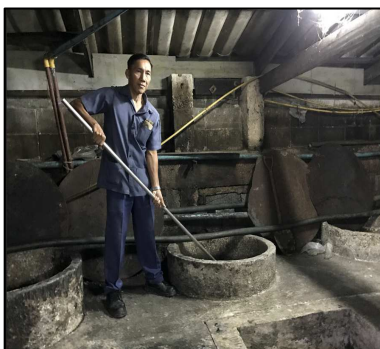
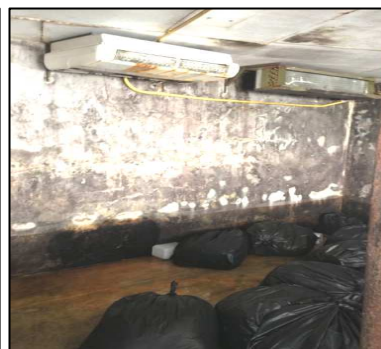
**ภาพที่ 2-2** บ่อดักไขมัน , เจ้าหน้าที่ดูและระบบบำบัดน้ำเสียและดักไขมันออกจากบ่อดักไขมันและถูกนำบรรจุไขมัน

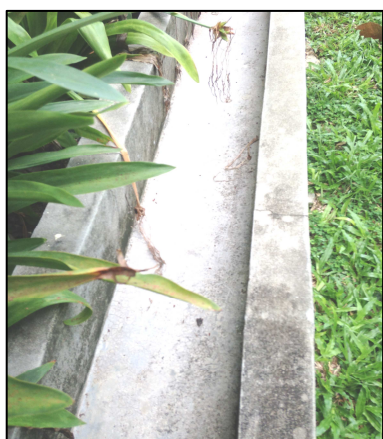
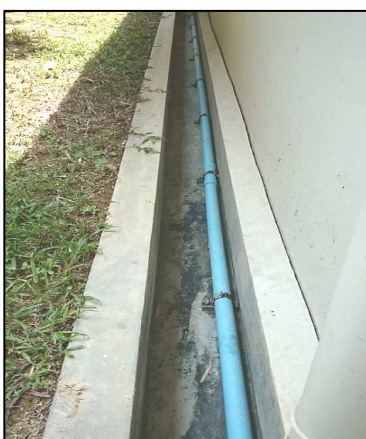
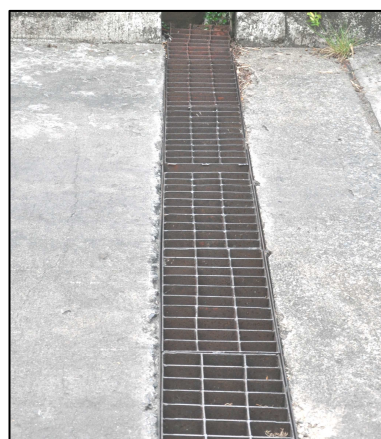
**ภาพที่ 2-3** รางระบายน้ำฝนภายในโครงการฯ

3.ระบบระบายน้ำฝน					
- ต้องจัดเจ้าหน้าที่คอยดูแลทำความสะอาดท่อระบาย น้ำฝนทั่วบริเวณโรงแรม มิให้เกิด การอุดตัน จึงต้องจัดให้ มีการทำความสะอาดท่อระบายน้ำเดือนละครั้ง	/	-	- ทางโรงแรมฯ จัดให้มีเจ้าหน้าที่ คอยดูแลทำความสะอาด ท่อระบายน้ำฝนทั่วบริเวณโรงแรมฯ มิให้เกิด การอุดตัน	-	ภาพที่ 2-3

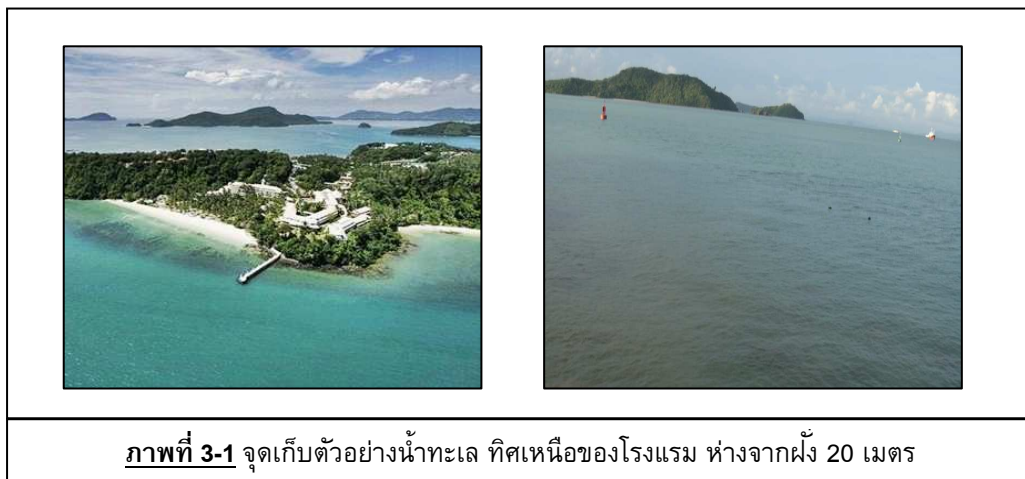
การติดตามตรวจสอบคุณภาพน้ำทะเล โดยการเก็บตัวอย่างน้ำทะเลบริเวณด้านเหนือโรงแรม ห่างจากฝั่งประมาณ 20 เมตร (ภาพที่ 3-1) และดำเนินการตรวจสอบทุกเดือน โดยผลที่ได้ดังที่ได้แสดงรายละเอียดในตารางที่ 3-3

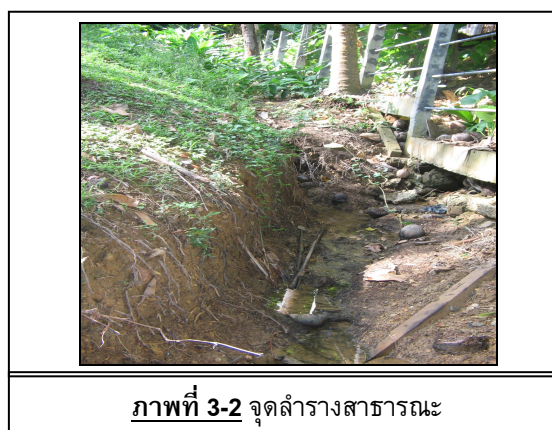
การติดตามตรวจสอบคุณภาพน้ำในลำรางสาธารณะโดยตามแผนมีกำหนดเก็บตัวอย่างน้ำลำรางสาธารณะในเดือนเมษายน แต่พบว่า มีน้ำค้างอยู่ในลำรางสาธารณะไม่มากพอที่จะนำไปวิเคราะห์ได้ (ภาพที่ 3-2)

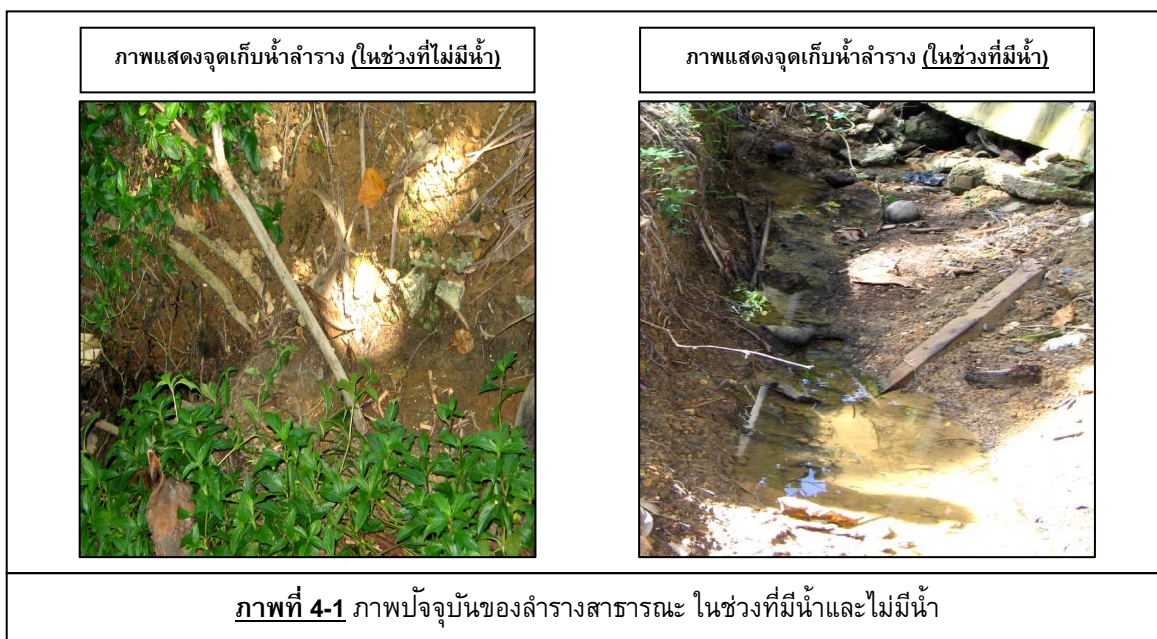
การติดตามตรวจสอบแหล่งน้ำในลำรางสาธารณะ ทางโรงแรมฯ ได้ทำหนังสือชี้แจงการเปลี่ยนแปลงรายละเอียดของการปฏิบัติตามมาตรการฯ ให้ทางสำนักงานนโยบายและแผนทรัพยากรธรรมชาติและสิ่งแวดล้อมรับทราบแล้ว โดยชี้แจงว่าทางโรงแรมฯ สามารถเก็บตัวอย่างน้ำลำรางสาธารณะในช่วงเวลาที่มีน้ำค้างในลำรางเท่านั้น ซึ่งในเดือนเมษายน 2565 ทางโรงแรมฯ ไม่สามารถเก็บตัวอย่างในลำรางสาธารณะได้ เพราะมีน้ำค้างในลำรางสาธารณะน้อยมาก (เปรียบเทียบได้ดังรูป)

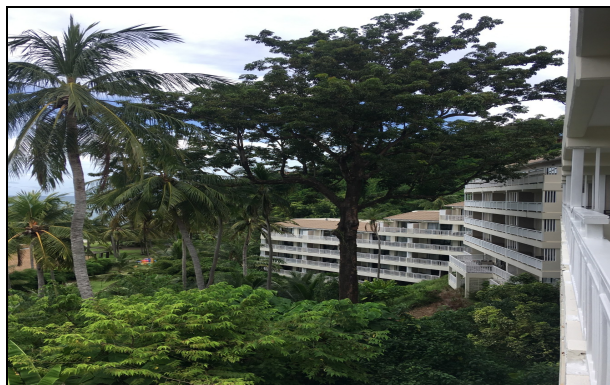
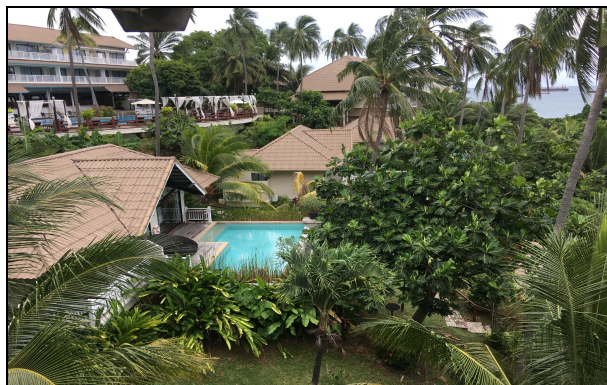
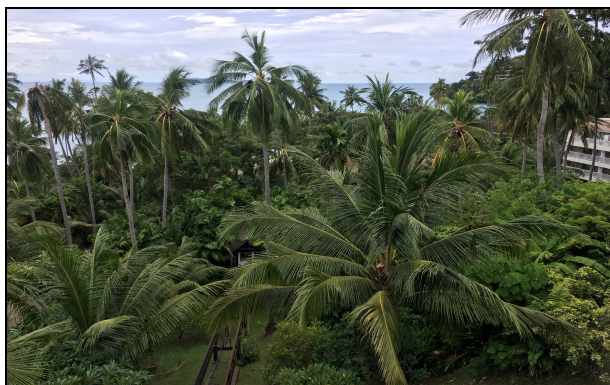
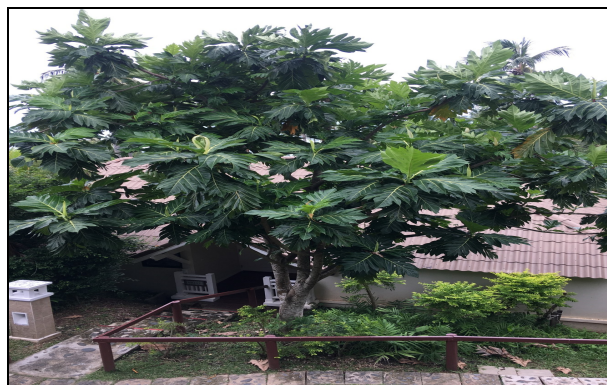
4.6.3 การดูแลพื้นที่สีเขียวให้เป็นไปตามมาตรการและกฎหมายกำหนด และให้อยู่ในสภาพที่ดียิ่งขึ้น ทางโครงการได้ปฏิบัติแล้ว ดังรูป

ภาพที่ 4-2 พื้นที่สีเขียวภายในพื้นที่โครงการ โรงแรม เคปพันวา ที่ได้รับการดูแลให้อยู่ในสภาพที่ดียิ่งขึ้น
