รายงานผลการปฏิบัติตามมาตรการป้องกันและแก้ไขผลกระทบสิ่งแวดล้อม
และมาตรการติดตามตรวจสอบผลกระทบสิ่งแวดล้อม
ฉบับที่ 1/2565 เดือนมกราคม-มิถุนายน 2565

โครงการระบบรถไฟทางคู่เพื่อการขนส่งและการจัดการโลจิสติกส์
(ระยะที่ 1) แนวเส้นทางลพบุรี-ปากน้ำโพ
ของ การรถไฟแห่งประเทศไทย (รฟท.)

**รายงานผลการปฏิบัติตามมาตรการป้องกันและแก้ไขผลกระทบสิ่งแวดล้อม
และมาตรการติดตามตรวจสอบผลกระทบสิ่งแวดล้อม
ฉบับที่ 1/2565 เดือนมกราคม-มิถุนายน 2565**

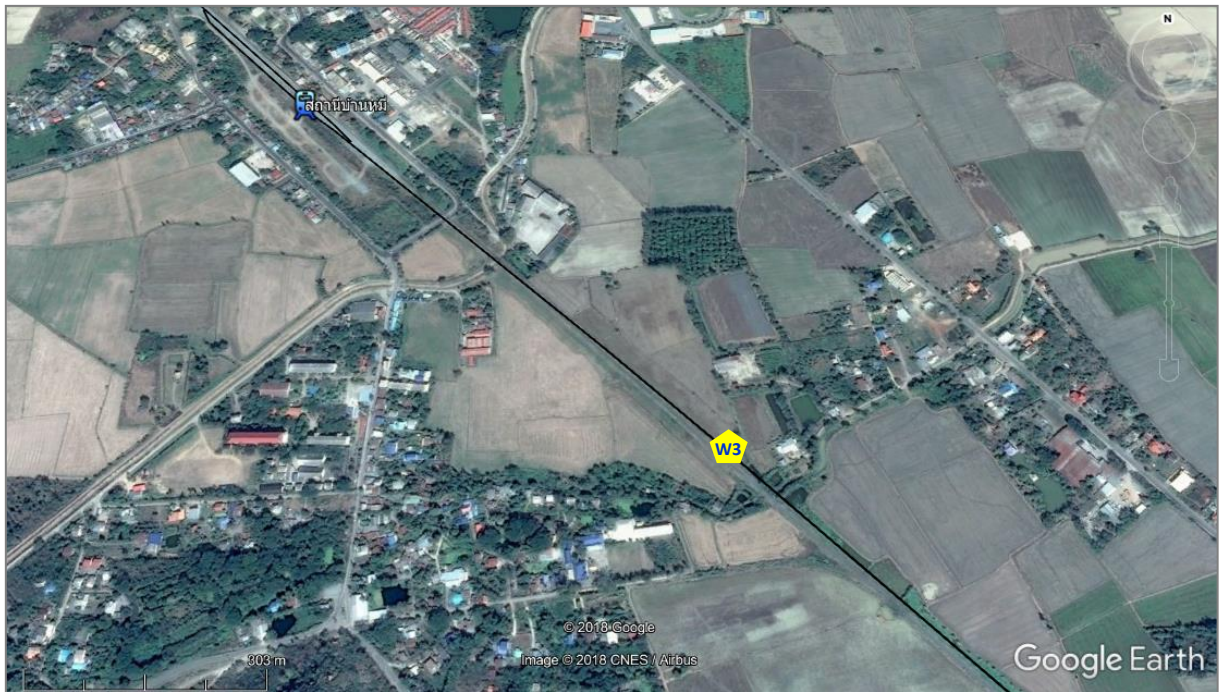
รูปที่ 3.2.1-2 (ต่อ) ตำแหน่งและภาพการเก็บตัวอย่างน้ำผิวดินและนิเวศวิทยาทางน้ำ

W3 คลองน้ำสนามแจง ตำบลโพหนอง อำเภอบ้านหมี่ จังหวัดลพบุรี

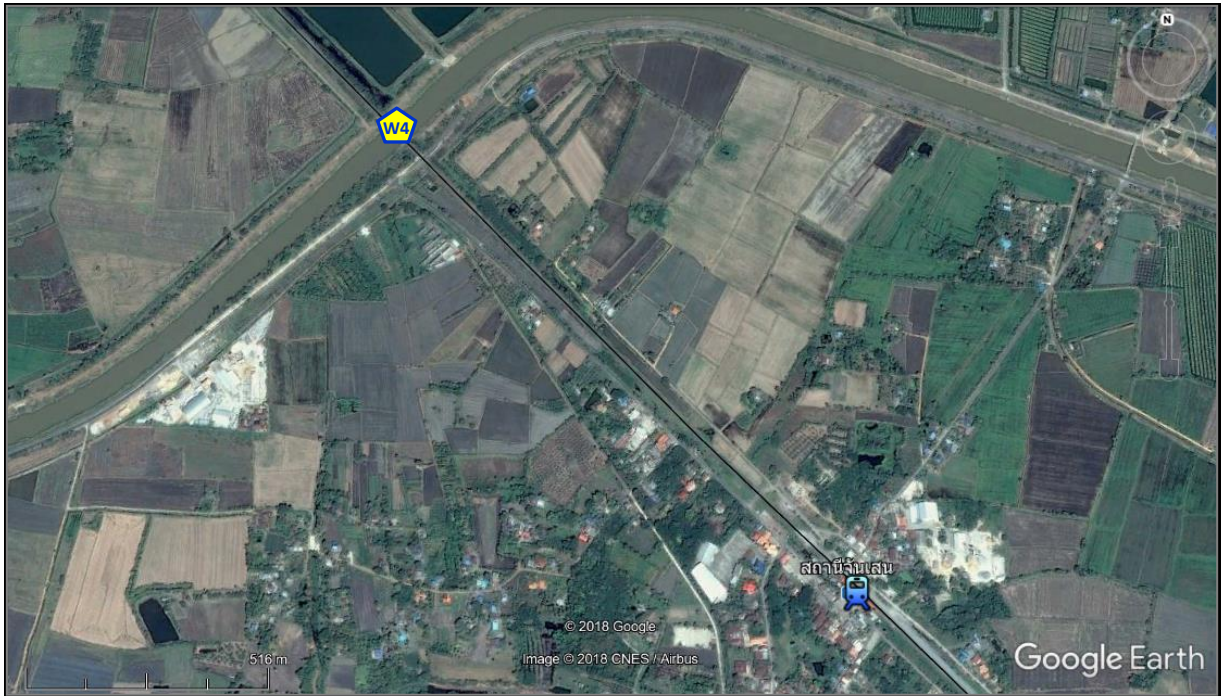
รูปที่ 3.2.1-2 (ต่อ) ตำแหน่งและภาพการเก็บตัวอย่างน้ำผิวดินและนิเวศวิทยาทางน้ำ

W4 คลองชลประทานหมู่บ้านจันเสน ตำบลจันเสน อำเภอดาคลี จังหวัดนครสวรรค์

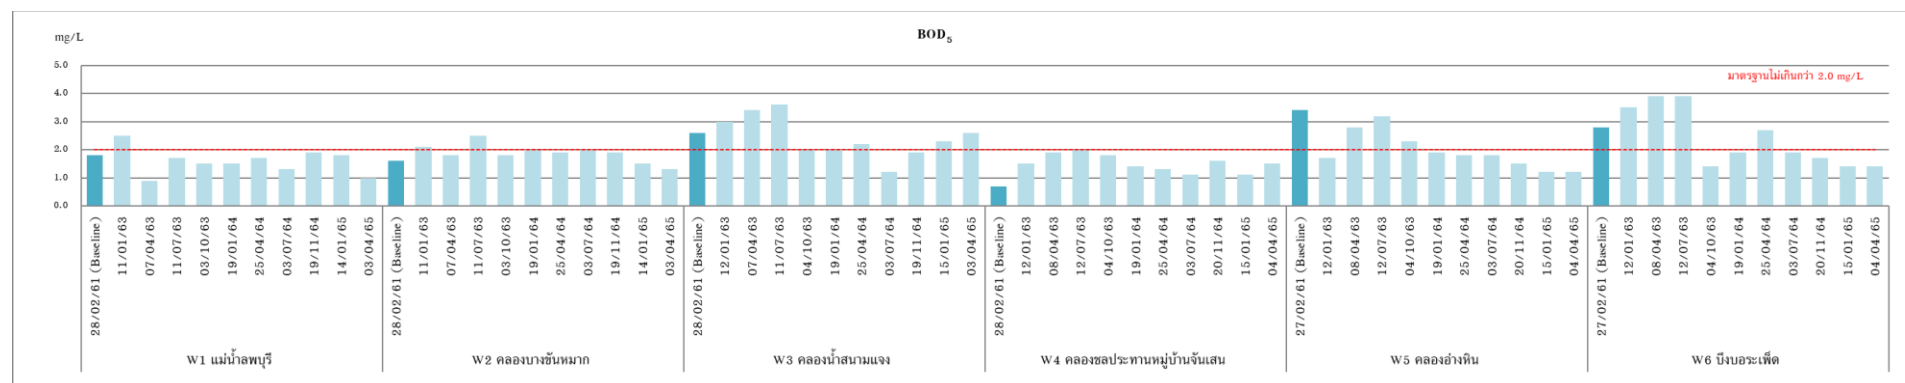
รูปที่ 3.2.1-3 กราฟแสดงผลการตรวจวิเคราะห์คุณภาพน้ำผิวดิน

มาตรฐาน : ประกาศคณะกรรมการสิ่งแวดล้อมแห่งชาติ ฉบับที่ 8 (พ.ศ. 2537) เรื่อง กำหนดมาตรฐานคุณภาพน้ำในแหล่งน้ำผิวดิน (ประเภทที่ 3)
