บทที่ 3

ผลการปฏิบัติตามมาตรการติดตามตรวจสอบผลกระทบสิ่งแวดล้อม

3.1 การปฏิบัติตามมาตรการติดตามตรวจสอบผลกระทบสิ่งแวดล้อม

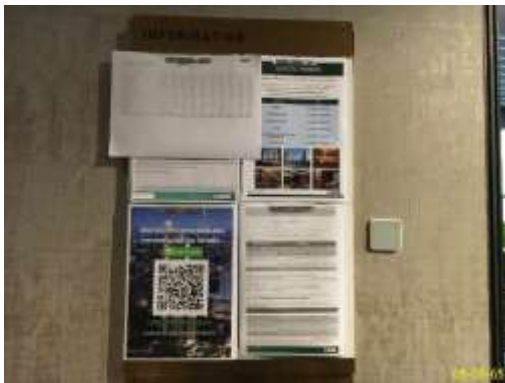
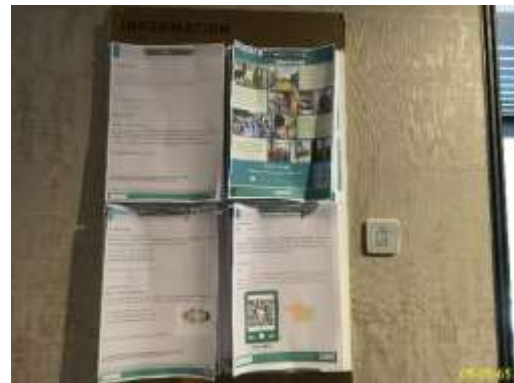
ภาพที่ 3.4-2 บอร์ดประชาสัมพันธ์โครงการ

9. การอนุรักษ์ พลังงาน	ดัชนีที่ตรวจวัด - เครื่องหมายแสดงประสิทธิภาพ การประหยัดพลังงานที่ระบุมากับ อุปกรณ์ เครื่องใช้ไฟฟ้า - อายุการใช้งานของอุปกรณ์ไฟฟ้า ความถี่ - เดือนละ 1 ครั้ง	ระบบไฟฟ้าส่องสว่างส่วนกลาง ระบบปรับอากาศส่วนกลาง เครื่องจักร อุปกรณ์ต่าง ๆ เช่น ลิฟต์ เครื่องสูบน้ำ เป็นต้น	✓	- ทางโครงการมีการตรวจสอบระบบไฟฟ้าส่องสว่างส่วนกลาง, ระบบปรับอากาศส่วนกลาง และเครื่องจักร อุปกรณ์ต่าง ๆ อยู่เป็นประจำ	-	ภาพที่ 2.2-11 ตรวจสอบระบบ สาธารณูปโภค ภาคผนวก ค-4 ตรวจสอบระบบ สาธารณูปโภค
	ดัชนีที่ตรวจวัด - สภาพดี มองเห็นได้ชัดเจน ไม่ลบ เลือน ความถี่ - ทุกวัน	- จุดติดประกาศและป้าย ประชาสัมพันธ์	✓	- ทางโครงการมีบอร์ดประชาสัมพันธ์ ซึ่งมีสภาพดี ชัดเจน ไม่ลบเลือน	-	ภาพที่ 3.4-2 บอร์ด ประชาสัมพันธ์โครงการ

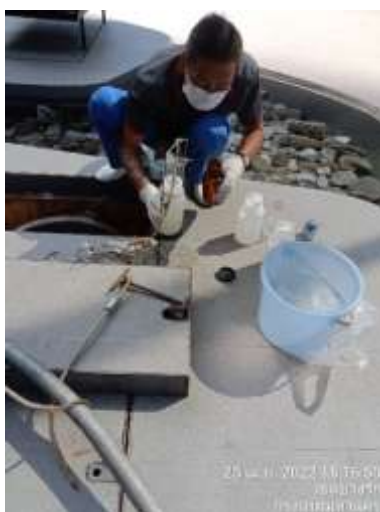
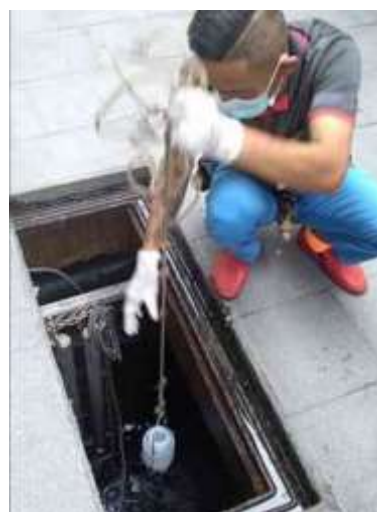
ภาพที่ 3.5.3-1 ตำแหน่งจุดตรวจวัดคุณภาพน้ำ และการเก็บตัวอย่างน้ำระบบบำบัดน้ำเสีย

จากการตรวจวิเคราะห์คุณภาพน้ำระบบบำบัดน้ำเสียบริเวณบ่อปรับสมดุล, บ่อพักน้ำใส และบ่อตรวจคุณภาพน้ำ ระหว่างเดือนมกราคม ถึง มิถุนายน 2565 พบว่า น้ำบริเวณบ่อพักน้ำใส และบ่อตรวจคุณภาพน้ำ ส่วนใหญ่มีค่าอยู่ในเกณฑ์ค่ามาตรฐานตามประกาศกระทรวงทรัพยากรธรรมชาติและสิ่งแวดล้อม เรื่อง กำหนดมาตรฐานควบคุมการระบายน้ำทิ้ง จากอาคารบางประเภทและบางขนาด (ประเภท ข) ยกเว้น ผลน้ำบริเวณบ่อพักน้ำใสเดือน ม.ค.65 มีค่า TKN เกินมาตรฐาน และเดือน ก.พ.65 มีค่า BOD เกินมาตรฐาน

น้ำหลังบำบัด

น้ำก่อนปล่อยออกสาธารณะ

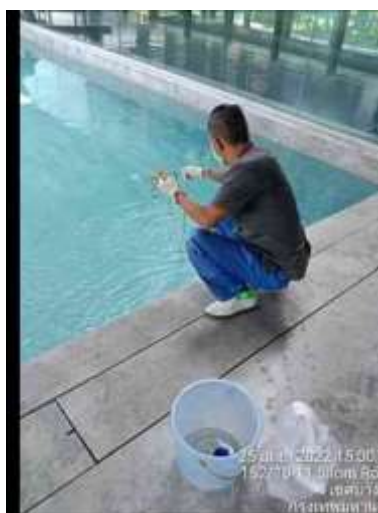
ภาพที่ 3.5.4-1 ตำแหน่ง และการเก็บตัวอย่างน้ำสระว่ายน้ำ

ตามมาตรการกำหนดให้มีการตรวจวัดคุณภาพน้ำสระว่ายน้ำ ที่บริเวณส่วนต้นและส่วนลึกของสระ ว่ายน้ำ โดย กำหนดให้มีการตรวจวิเคราะห์คุณภาพน้ำของสระว่ายน้ำตามความถี่จำนวน 2 ความถี่ คือ ความถี่ที่ 1 ตรวจวัดวันละ 2 ครั้ง ดัชนีที่ตรวจวัด ได้แก่ ค่าความเป็นกรด-ด่าง (pH) และคลอรีนอิสระ (Residual Chlorine) และความถี่ที่ 2 ตรวจวัดสัปดาห์ละ 1 ครั้ง ดัชนีที่ตรวจวัด ได้แก่ โคลิฟอร์มทั้งหมด (Total Coliform Bacteria), *Escherichia coli*, *Staphylococcus Aureus*, *Pseudomonas aeruginosa* โครงการมีการตรวจวิเคราะห์คุณภาพ น้ำของสระว่ายน้ำ ระหว่างเดือนมกราคม ถึง มิถุนายน 2565 ทั้ง 2 ความถี่ ตำแหน่งจุดตรวจวัดน้ำสระว่ายน้ำ แสดง ดังภาพที่ 3.5.4-1

สระตื้น

สระลึก

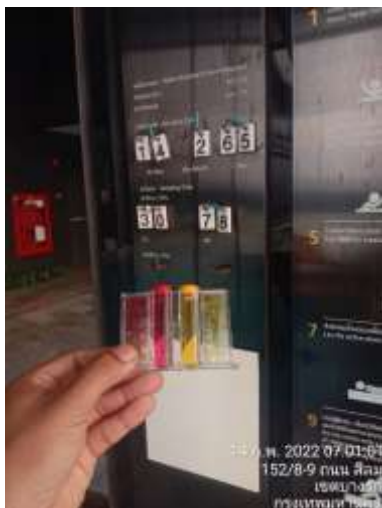
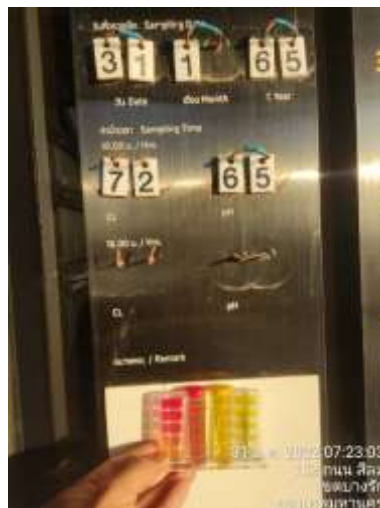
ภาพที่ 3.5.4-2 การตรวจวัด pH, Cl₂ สระว่ายน้ำ

ตามมาตรการติดตามตรวจสอบผลกระทบสิ่งแวดล้อมโครงการ แอชตัน สีส้ม กำหนดให้มีการเก็บตัวอย่าง และตรวจวัดคุณภาพน้ำบริเวณสระว่ายน้ำ จำนวน 2 จุดเป็นประจำทุกวัน วันละ 2 ครั้ง ที่บริเวณส่วนต้นและส่วนลึกของสระว่ายน้ำ โดยดัชนีที่ตรวจวัดในการตรวจวัด ดังนี้ ความเป็นกรด-ด่าง (pH) และ คลอรีนอิสระ (Free Chlorine) ซึ่งการตรวจวัดแสดงดังภาพที่ 3.5.4-2 และผลการตรวจวัด ดังภาคผนวก ง-3
