ผลการปฏิบัติตามมาตรการป้องกัน
และแก้ไขผลกระทบสิ่งแวดล้อม

2.1 การปฏิบัติตามมาตรการป้องกันและแก้ไขผลกระทบสิ่งแวดล้อม

ตารางที่ 2.2-1 มาตรการป้องกันและแก้ไขผลกระทบสิ่งแวดล้อมของโครงการ Library Houze (ระยะดำเนินการ)

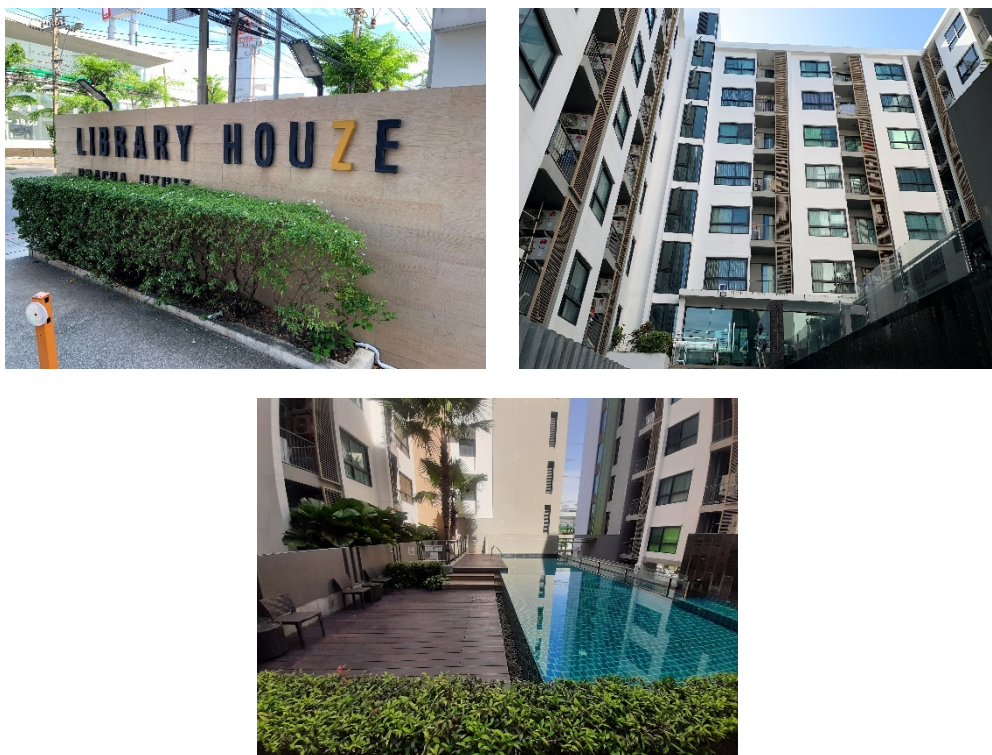
ภาพที่ 2.2-1 ภาพรวมของโครงการ

1. ทรัพยากรสิ่งแวดล้อมทางกายภาพ				
1.1 สภาพภูมิอากาศ	1. ดูแลรักษาความเป็นระเบียบเรียบร้อยในโครงการให้อยู่ในสภาพดีอยู่เสมอ	✓ - โครงการจัดให้มีเจ้าหน้าที่คอยดูแลความเรียบร้อยภายในโครงการให้อยู่ในสภาพที่ดีอยู่เสมอ	ภาพที่ 2.2-1	-

2. ให้มีที่ว่างด้านข้างระหว่างตัวอาคาร มีระยะห่างจากแนวเขตที่ดินไม่น้อยกว่า 3.00 เมตร เพื่อที่ลมจะสามารถพัดผ่านสะดวก	✓ - โครงการจัดให้มีที่ว่างด้านข้างระหว่างตัวอาคารมีระยะห่างจากแนวเขตที่ดินไม่น้อยกว่า 3 เมตร เพื่อที่ลมจะสามารถพัดผ่านสะดวก	ภาพที่ 2.2-1	-

2. ทรัพยากรชีวภาพ					
2.1 ทรัพยากรชีวภาพทางบก	1. ดูแลรักษาความเป็นระเบียบเรียบร้อยภายในโครงการให้อยู่ในสภาพดีอยู่เสมอ	✓	- โครงการจัดให้มีเจ้าหน้าที่คอยดูแลความเรียบร้อยภายในโครงการให้อยู่ในสภาพที่ดีอยู่เสมอ	ภาพที่ 2.2-1	-

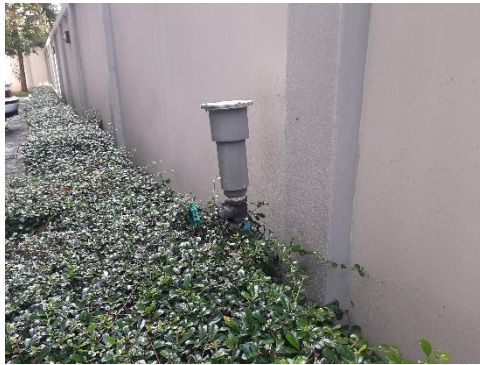
ท่อเติมอากาศระบบบำบัดน้ำเสีย

1.5 คุณภาพน้ำ	3. จัดให้มีระบบบำบัดน้ำเสียแบบเดิมอากาศผ่านผิวดักกลางจำนวน 1 ชุด รองรับน้ำเสียขนาด 120 ลบ.ม./วัน และมีบ่อขัดแต่ง (Polishing Tank) ขนาด 30 ลบ.ม. จำนวน 1 ชุด ระบบบำบัดน้ำเสียมีประสิทธิภาพในการบำบัดน้ำเสียร้อยละ 92 ค่า BOD ของน้ำก่อนเข้าระบบบำบัดเท่ากับ 250 มก./ล. และค่า BOD ที่ออกจากระบบบำบัดน้ำเสียไม่เกิน 20 มก./ล. ซึ่งมีความคุณภาพตามมาตรฐานน้ำทิ้งอาคารประเภท ข ที่กำหนดให้ค่า BOD ในน้ำทิ้งไม่เกิน 30 มก./ล.	✓ - โครงการจัดให้มีระบบบำบัดน้ำเสียแบบเดิมอากาศผ่านผิวดักกลางจำนวน 1 ชุด รองรับน้ำเสียขนาด 120 ลบ.ม. และมีบ่อขัดแต่ง (Polishing Tank) ขนาด 30 ลบ.ม. จำนวน 1 ชุด โดยน้ำที่ผ่านการบำบัดน้ำเสียมีค่า BOD ไม่เกิน 20 มก./ล.	ภาพที่ 2.2-4	-

4. จัดให้มีเจ้าหน้าที่ที่มีความรู้ความชำนาญด้านการบำบัดน้ำเสียดูแล รักษา และควบคุมระบบบำบัดน้ำเสียให้ทำงานอย่างมีประสิทธิภาพ	✓ - โครงการจัดให้มีเจ้าหน้าที่ที่มีความรู้ความชำนาญ ดูแลรักษา และควบคุมระบบบำบัดน้ำเสียให้ทำงานได้อย่างมีประสิทธิภาพอยู่เสมอ	ภาพที่ 2.2-4

3.2 การบำบัดน้ำเสีย	1. จัดให้มีระบบบำบัดน้ำเสียแบบเติมอากาศผ่านผิวดักกลางจำนวน 1 ชุด รองรับน้ำเสียขนาด 120 ลบ.ม. และมีบ่อขัดแต่ง (Polishing Tank) ขนาด 30 ลบ.ม. จำนวน 1 ชุด ระบบบำบัดน้ำเสียมีประสิทธิภาพในการบำบัดน้ำเสียร้อยละ 92 ค่า BOD ของน้ำก่อนเข้าระบบบำบัดเท่ากับ 250 มก./ล. และค่า BOD ที่ออกจากระบบบำบัดน้ำเสียไม่เกิน 20 มก./ล. ซึ่งมีคุณภาพตามมาตรฐานน้ำทิ้งอาคารประเภท ข ที่กำหนดให้ค่า BOD ในน้ำทิ้งไม่เกิน 30 มก./ล.	✓ - โครงการจัดให้มีระบบบำบัดน้ำเสียแบบเติมอากาศผ่านผิวดักกลางจำนวน 1 ชุด รองรับน้ำเสียขนาด 120 ลบ.ม. และมีบ่อขัดแต่ง (Polishing Tank) ขนาด 30 ลบ.ม. จำนวน 1 ชุด โดยน้ำที่ผ่านการบำบัดน้ำเสียมีค่า BOD ไม่เกิน 20 มก./ล.	ภาพที่ 2.2-4	-

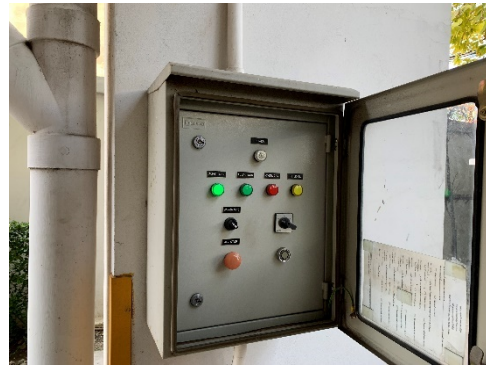
มิเตอร์ไฟระบบบำบัดน้ำเสีย

8. จัดให้มีระบบมิเตอร์ไฟฟ้าสำหรับระบบบำบัดน้ำเสียของโครงการโดยเฉพาะ แยกจากระบบไฟฟ้าอื่น ๆ	✓ - โครงการจัดให้มีการติดตั้งระบบมิเตอร์ไฟฟ้าสำหรับระบบบำบัดน้ำเสียของโครงการแยกจากระบบไฟฟ้าอื่น ๆ	-	-

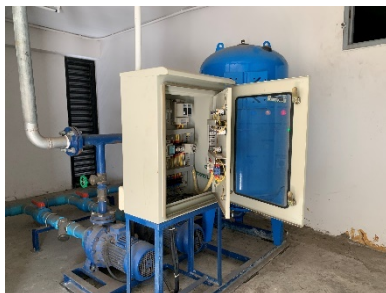
Booster pump

2. กำหนดให้สูบน้ำจากท่อเมนประปาในช่วง 24.00 – 05.00 น. ซึ่งเป็นเวลาช่วงที่ชุมชนโดยรอบมีความต้องการใช้น้ำน้อย	✓ - ระบบสูบน้ำจากท่อเมนประปาของโครงการเป็นแบบลูกลอย ซึ่งทำการสูบน้ำเข้ามายังโครงการต่อเมื่อปริมาณน้ำลดลงถึงระดับที่ตั้งไว้	ภาพที่ 2.2-5	-

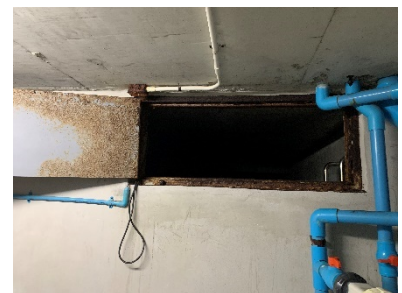
ถังเก็บน้ำชั้นใต้ดิน

3. การใช้ประโยชน์ของมนุษย์				
3.1 น้ำใช้	1. จัดให้มีถังเก็บน้ำใต้ดิน ปริมาตรรวม 210 ลบ.ม. และถังเก็บน้ำชั้นดาดฟ้ามีปริมาตรรวม 50 ลบ.ม. รวมน้ำทั้งหมด 260 ลบ.ม. แยกเป็นน้ำเพื่อการอุปโภค-บริโภคทั้งหมดของโครงการ 173 ลบ.ม. และน้ำเพื่อการดับเพลิง จำนวน 87 ลบ.ม.	✓ - โครงการจัดให้มีถังเก็บน้ำใต้ดิน ปริมาตรรวม 210 ลบ.ม. และถังเก็บน้ำชั้นดาดฟ้ามีปริมาตรรวม 50 ลบ.ม. รวมน้ำทั้งหมด 260 ลบ.ม. ซึ่งสามารถสำรองน้ำสำหรับความต้องการในการใช้ของผู้พักอาศัยภายในโครงการได้อย่างเพียงพอ	ภาพที่ 2.2-5	-

6. ถังเก็บน้ำใต้ดิน และถังเก็บน้ำดาดฟ้าของโครงการได้ออกแบบให้มีฝาปิดถังเก็บน้ำอย่างน้อย 2 ฝา	✓ - โครงการจัดให้ถังเก็บน้ำชั้นใต้ดินและถังเก็บน้ำชั้นดาดฟ้ามีฝาถึง 2 ฝา เพื่อความสะดวกในการทำสะอาด	ภาพที่ 2.2-5	-

7. ถังน้ำและอุปกรณ์ที่อยู่ภายในถังต้องเคลือบด้วยสาร Liquid epoxy (ไม่มีส่วนผสมของ coal tar) ตามมาตรฐาน AWWA C 210	✓ - โครงการจัดให้มีการดำเนินการเคลือบสาร Liquid epoxy (ไม่มีส่วนผสมของ coal tar) ตามมาตรฐาน AWWA C 210 ภายในถังเก็บน้ำของโครงการ	ภาพที่ 2.2-5	-

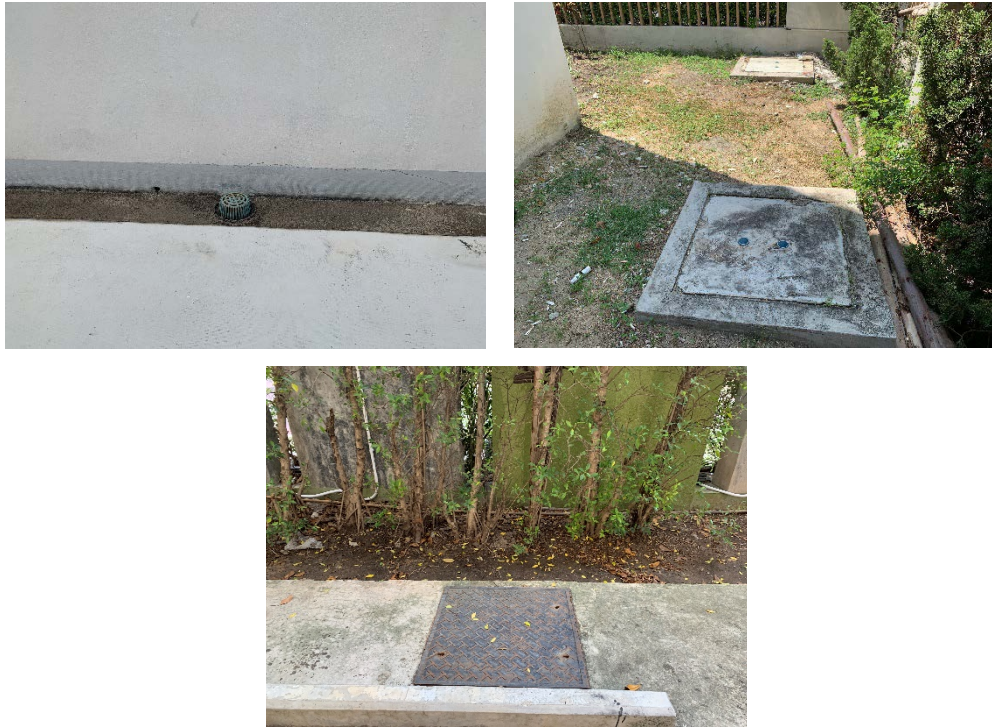
ภาพที่ 2.2-6 การระบายน้ำของโครงการ

3.3 การระบายน้ำ	1. พื้นที่ระบายน้ำของโครงการ หลังการพัฒนาโครงการ ควบคุมอัตราการระบายน้ำไม่เกินอัตราการระบายน้ำสูงสุดก่อนการพัฒนาโครงการ (0.014 ลบ.ม./วินาที)	✓ - โครงการจัดให้มีการควบคุมอัตราการระบายน้ำในพื้นที่โครงการหลังการพัฒนาโครงการไม่ให้เกินอัตราการระบายน้ำสูงสุดก่อนการพัฒนาโครงการ (0.014 ลบ.ม./วินาที)	ภาพที่ 2.2-6	-

2. จัดให้มีบ่อหน่วงน้ำจำนวน 1 บ่อ ขนาดความกว้าง 4.0 เมตร ความยาว 7.0 เมตร ความลึก 3.5 เมตร ความจุ 50 ลูกบาศก์เมตร	✓ - โครงการจัดให้มีบ่อหน่วงน้ำจำนวน 1 บ่อ ขนาดความกว้าง 4.0 ม. ความยาว 7.0 ม. ความลึก 3.5 ม. ความจุ 50 ลบ.ม. เพื่อรองรับน้ำฝนที่ตกลงในพื้นที่โครงการ	ภาพที่ 2.2-6	-

3. ควบคุมการระบายน้ำออกจากอาคารโดยใช้เครื่องสูบน้ำระบายออกนอกโครงการ	✓ - โครงการจัดให้มีการควบคุมการระบายน้ำออกจากโครงการโดยใช้เครื่องสูบน้ำระบายน้ำออกจากโครงการ	ภาพที่ 2.2-6	-

4. ติดตั้งตะแกรงดักขยะที่บ่อบำบัดน้ำเสียก่อนระบายน้ำลงสู่ท่อระบายน้ำริมถนนการะบายน้ำและไหลลงสู่ท่อระบายน้ำสาธารณะริมถนนประชาอุทิศ	✓ - โครงการจัดให้มีการติดตั้งตะแกรงดักขยะที่บ่อบำบัดน้ำเสียก่อนระบายน้ำลงสู่ท่อระบายน้ำริมถนนการะบายน้ำและไหลลงสู่ท่อระบายน้ำสาธารณะริมถนนประชาอุทิศ	ภาพที่ 2.2-6	-

5. ขุดลอกบ่อบำบัดน้ำเสียและบ่อระบายน้ำภายในโครงการเป็นประจำทุกปีเพื่อให้ท่อระบายน้ำภายในโครงการสามารถรองรับปริมาณน้ำหลากได้อย่างมีประสิทธิภาพ	✓ - โครงการขุดลอกบ่อบำบัดน้ำเสียและบ่อระบายน้ำภายในโครงการเป็นประจำทุกปี	ภาพที่ 2.2-6	-

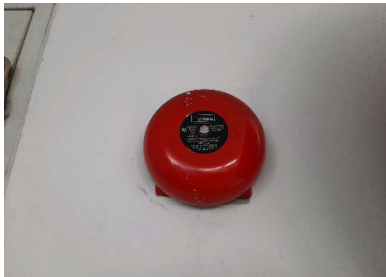
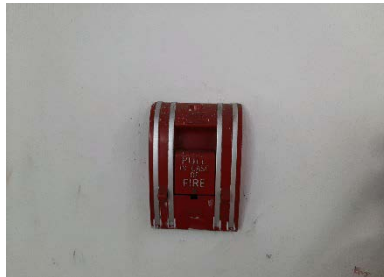
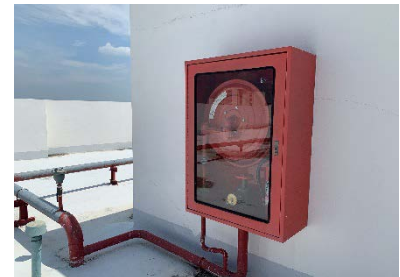
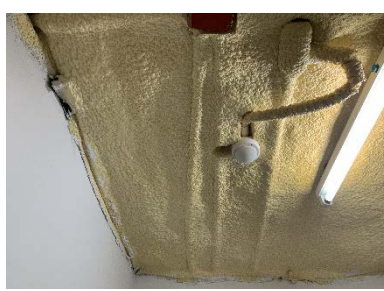
ภาพที่ 2.2-9 ระบบป้องกันและเตือนอัคคีภัย

2. แผนการเตรียมความพร้อมก่อนเกิดแผ่นดินไหว - เตรียมไฟฉายพร้อมถ่านไฟฉาย และกล่องยาไว้ในห้องพัก และให้ทุกคนทราบที่อยู่ใต้ของอาคาร - ศึกษาข้อมูลการปฐมพยาบาลเบื้องต้น - อุปกรณ์ดับเพลิงไว้ในอาคาร เช่น ถังดับเพลิง ถูทราย - ผู้พักอาศัยต้องทราบตำแหน่งของสะพานไฟ สำหรับตัดกระแสไฟฟ้า - อย่าวางสิ่งของหนักบนชั้นหรือหิ้งสูงๆ เพราะเมื่อเกิดแผ่นดินไหวอาจตกลงมาเป็นอันตราย - ยึด/ผูก อุปกรณ์เครื่องใช้หนักๆ ให้แน่นกับพื้น	● - โครงการไม่ได้จัดให้มีการจัดทำแผนการเตรียมความพร้อมก่อนการเกิดแผ่นดินไหว แต่ทั้งนี้โครงการจัดให้มีการจัดเตรียมอุปกรณ์ดับเพลิงต่างๆ ไว้ภายในอาคาร รวมถึงหลีกเลี่ยงการวางของหนักไว้บนชั้น และทำการติดตั้งป้ายแสดงตำแหน่งและเส้นทางในกรณีการเกิดเหตุฉุกเฉินต่างๆ	ภาพที่ 2.2-9	ตารางที่ 4.1-2
