บทที่ 2 ผลการตรวจสอบการดำเนินงานตามมาตรการป้องกันและ แก้ไขผลกระทบสิ่งแวดล้อม

โครงการเหมืองแร่บอลเคลย์ ประทานบัตรที่ 28627/15266 ถูกกำหนดให้ปฏิบัติตามมาตรการด้านสิ่งแวดล้อม 2 ฉบับ ได้แก่ มาตรการป้องกันและแก้ไขผลกระทบสิ่งแวดล้อม ตามที่ได้รับความเห็นชอบจากรายงานการประเมินผลกระทบสิ่งแวดล้อมของโครงการในปี 2541 และมาตรการประกอบขออนุญาตเปลี่ยนแปลงแผนผังโครงการทำเหมือง จากกรมอุตสาหกรรมพื้นฐานและการเหมืองแร่ ตามหนังสือที่ อก. 0506/2226 ครั้งที่ 2 วันที่ 12 มิถุนายน 2563

ผลการตรวจสอบการดำเนินงานตามมาตรการป้องกันและแก้ไขผลกระทบสิ่งแวดล้อมที่กำหนดโดยกรมอุตสาหกรรมพื้นฐานและการเหมืองแร่ ของโครงการเหมืองแร่บอลเคลย์ ของบริษัท เอสซีจี เซรามิกส์ จำกัด (มหาชน) ประทานบัตรที่ 28627/15266 ตั้งอยู่ที่ตำบลโคกแย้ อำเภอหนองแค จังหวัดสระบุรี ตามหนังสือที่ อก 0506/2226 ลงวันที่ 12 มิถุนายน 2563 นำเสนอดังตารางที่ 2.2-1

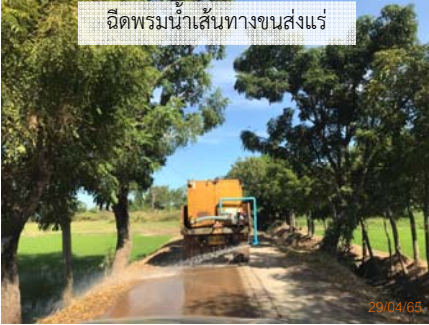
เงื่อนไขตามมาตรการ	ผลการปฏิบัติตามมาตรการ	ปัญหา อุปสรรค ที่ไม่สามารถปฏิบัติ ตามมาตรการ และแนวทางแก้ไข	ภาพประกอบมาตรการ
(4) ทำการปรับปรุงผิวถนนในช่วงที่ผ่านพื้นที่ชุมชนและช่วงถนนลูกรังจะฉีดพรมน้ำอย่างน้อยวันละ 3-4 ครั้ง หรือตามความเหมาะสมของฤดูกาล และกำหนดความเร็วรถขนส่งแบริ่งบนถนนลูกรังไม่เกิน 30 กม./ชม. และปิดคลุมแบริ่งด้วยผ้าใบอย่างมิดชิด	- ทางโครงการปรับปรุงผิวถนนในช่วงที่ผ่านเขตชุมชนและช่วงถนนลูกรัง พร้อมทั้งฉีดพรมน้ำวันละ 2-3 ครั้ง หรือตามความเหมาะสมของสภาพอากาศในแต่ละวันพร้อมทั้งกำชับพนักงานขับรถและกำหนดความเร็วของรถขนส่งแบริ่งให้ควบคุมความเร็วบนถนนลูกรังไม่เกิน 30 กม./ชม. และปิดคลุมแบริ่งด้วยผ้าใบให้มิดชิดก่อนออกนอกโครงการทุกครั้ง	- ไม่มี

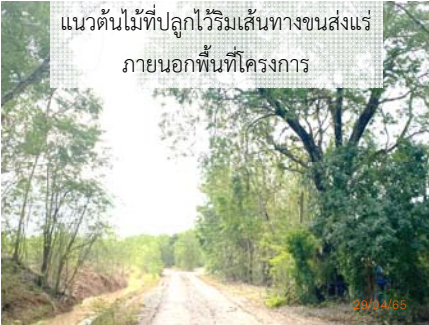
(5) ปลุกไม้ยืนต้นโตเร็วทรงสูงเป็นแนวรอบพื้นที่โครงการ และบริเวณสองข้างถนนช่วงที่ออกจากพื้นที่โครงการไปบรรจบกับถนนสาธารณะสายบ้านหนองรี-บ้านบ่อน้ำเค็ม	- ทางโครงการปลุกต้นสะเดาและกระถินณรงค์บริเวณโดยรอบพื้นที่โครงการ - ปลุกต้นสะเดาริมถนนลำเลียงแบริ่งภายในโครงการจำนวน 2 แถว ส่วนเส้นทางขนส่งแบริ่งภายนอกพื้นที่โครงการที่บรรจบกับถนนสาธารณะสายบ้านหนองรี-บ้านบ่อน้ำเค็ม มีแนวต้นไม้ขึ้นตามธรรมชาติ	- ไม่มี

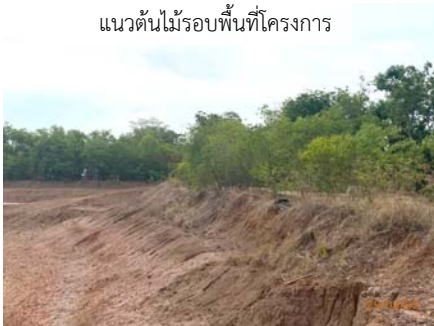
เงื่อนไขตามมาตรการ	ผลการปฏิบัติตามมาตรการ	ปัญหา อุปสรรค ที่ไม่สามารถปฏิบัติ ตามมาตรการ และแนวทางแก้ไข	ภาพประกอบมาตรการ
(3) ให้ดำเนินการปลูกไม้ยืนต้นโตเร็วภายหลังจากได้รับประทานบัตรแล้ว (ระยะเตรียมการทำเหมือง) และก่อนที่จะมีการดำเนินโครงการ โดยวิธีการปลูกให้มีระยะ 2x2 ม. (400 ต้น/ไร่) ในพื้นที่ที่เว้นการทำเหมือง รวมทั้งให้มีการบำรุงรักษาดูแลต้นไม้เหล่านั้นให้มีความเจริญเติบโตที่ดี ทั้งนี้ให้เสนอแผนการปลูกต้นไม้ พร้อมทั้งระบุพันธุ์ไม้ พื้นที่ปลูก ให้สำนักงานนโยบายและแผนสิ่งแวดล้อม และกรมป่าไม้ เพื่อพิจารณาความเหมาะสมก่อนดำเนินการ	- โครงการได้ดำเนินการปลูกไม้ยืนต้นโตเร็วภายหลังจากได้รับประทานบัตร (ระยะเตรียมการทำเหมือง) และก่อนที่จะมีการดำเนินโครงการ โดยวิธีการปลูกให้มีระยะ 2x2 ม. (400 ต้น/ไร่) ในพื้นที่ที่เว้นการทำเหมือง รวมทั้งมีการบำรุงรักษาดูแลต้นไม้ให้มีความเจริญเติบโตที่ดี - ได้เสนอแผนการปลูกต้นไม้ พร้อมทั้งระบุพันธุ์ไม้ พื้นที่ปลูก ให้สำนักงานนโยบายและแผนทรัพยากรธรรมชาติและสิ่งแวดล้อม และกรมป่าไม้ เพื่อพิจารณาความเหมาะสมก่อนดำเนินการ	-	แนวต้นไม้รอบพื้นที่โครงการ

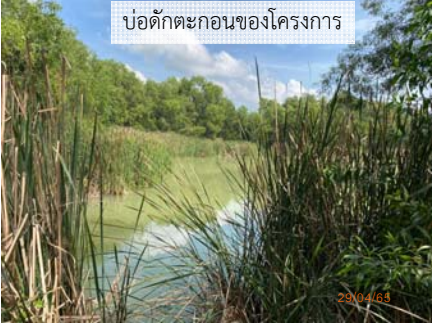
5) จัดทำบ่อดักตะกอนหรือระบบรองรับน้ำในบ่อขุดเหมือง เพื่อรองรับให้อยู่ในพื้นที่โครงการ โดยหลีกเลี่ยงการระบายน้ำออกนอกพื้นที่ และให้น้ำนำไปใช้ประโยชน์ในกิจกรรมของโครงการ กรณีมีความจำเป็นต้องระบายน้ำออกต้องปรับคุณภาพน้ำให้อยู่ในเกณฑ์มาตรฐานค่ามาตรฐานคุณภาพน้ำในแหล่งน้ำผิวดินตามประกาศคณะกรรมการสิ่งแวดล้อมแห่งชาติ ฉบับที่ 8 (พ.ศ.2537) รวมทั้งรายงานให้องค์กรปกครองส่วนท้องถิ่นที่ตั้งโครงการทราบ	- ทางโครงการจัดทำบ่อดักตะกอนที่มีขนาดประมาณ 8 ไร่ เพื่อนำน้ำไปใช้ประโยชน์ในกิจกรรมของโครงการ โดยการนำโปรตน้ำต้นไม้บริเวณโดยรอบโครงการ และนำไปฉีดพรมน้ำบริเวณริมเส้นทางขนส่งแร่เพื่อป้องกันการฟุ้งกระจายของฝุ่น และไม่มีการระบายน้ำออกนอกบ่อดักตะกอนแต่อย่างใด	- ไม่มี

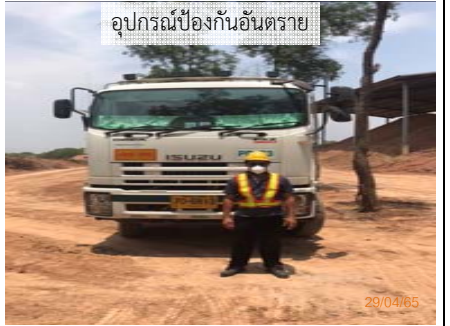
<p>อุปกรณ์ป้องกันอันตราย</p>

เงื่อนไขตามมาตรการ	ผลการปฏิบัติตามมาตรการ	ปัญหา อุปสรรค ที่ไม่สามารถปฏิบัติ ตามมาตรการ และแนวทางแก้ไข	ภาพประกอบมาตรการ
8) จัดให้มีอุปกรณ์ป้องกันอันตรายส่วนบุคคลให้พนักงานสวมใส่ ตามความเหมาะสมกับประเภทของงาน และเพียงพอกับพนักงาน และมีการตรวจสอบสุขภาพอนามัยในส่วนของหู และปอดให้กับพนักงานอย่างน้อยปีละ 2 ครั้ง	<ul style="list-style-type: none"> - ทางโครงการจัดเตรียมอุปกรณ์ป้องกันอันตรายส่วนบุคคลให้พนักงานสวมใส่ ได้แก่ หมวกนิรภัย รองเท้านิรภัย และหน้ากากป้องกันฝุ่น - ผลการตรวจสอบสุขภาพพนักงานประจำปี 2565 ครั้งที่ 1 เมื่อวันที่ 30 พฤษภาคม 2565 มีพนักงานเข้าตรวจสอบสุขภาพ 4 คน ผลการตรวจสอบสุขภาพพบว่า ไม่มีผู้ผิดปกติเกี่ยวกับสมรรถภาพปอด และโรคเกี่ยวกับระบบทางเดินหายใจสำหรับผลการตรวจสอบสมรรถภาพการได้ยินส่วนใหญ่มีหูตึงเล็กน้อย จึงเสนอแนะให้สวมอุปกรณ์ป้องกันเสียงดังขณะปฏิบัติงาน ดังเอกสารแนบ 4 	- ไม่มี

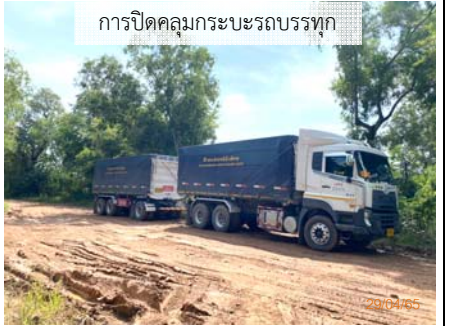
<p>การปิดคลุมกระบะรถบรรทุก</p>

9) ใช้ผ้าใบปิดคลุมกระบะรถบรรทุกแร้ให้มิดชิดก่อนขนส่งแร่ออกนอกพื้นที่โครงการ และควบคุมความเร็วรถบรรทุกที่วิ่งผ่านชุมชน ไม่เกิน 30 กิโลเมตร/ชั่วโมง ในช่วงถนนลูกรัง	<ul style="list-style-type: none"> - ทางโครงการจัดให้มีผ้าใบปิดคลุมรถบรรทุกทุกครั้ง ที่ขนส่งแร่นอกโครงการทุกครั้ง - โครงการมีการกำชับคนขับรถบรรทุกให้ใช้ความเร็วของรถบรรทุกไม่เกิน 30 กม./ชม. รวมทั้งน้ำหนักของรถบรรทุกให้เป็นไปตามกฎหมายกำหนด และขอความร่วมมือกับคนขับรถบรรทุกให้ใช้ความระมัดระวัง ขณะขับผ่านชุมชน

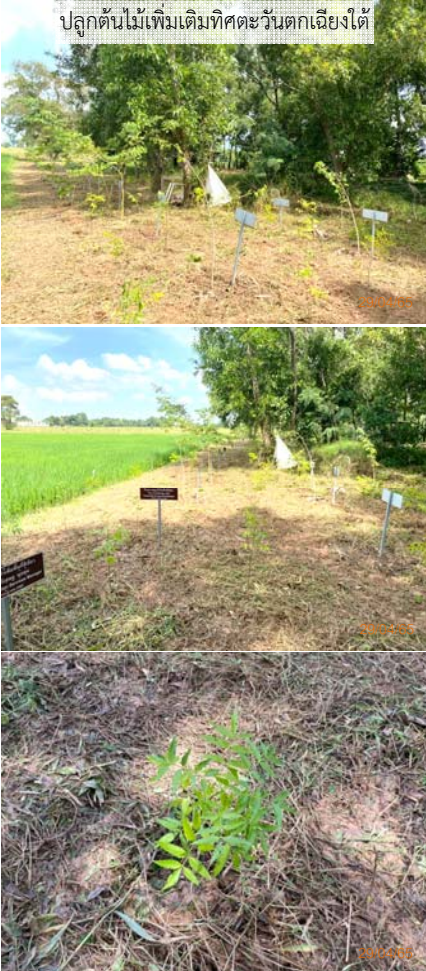
เงื่อนไขตามมาตรการ	ผลการปฏิบัติตามมาตรการ	ปัญหา อุปสรรค ที่ไม่สามารถปฏิบัติตามมาตรการ และแนวทางแก้ไข	ภาพประกอบมาตรการ
<p>12.4 บริเวณพื้นที่ที่ผ่านการทำเหมืองในระยะสุดท้าย และที่ใช้ในกิจกรรมต่างๆ ทุกบริเวณให้ฟื้นฟูโดยการขุดหลุมหรือร่องใส่ดิน/ปุ๋ย พร้อมทั้งปลูกพืชคลุมดินและไม่ไถเร็วเพื่อคืนสภาพป่าไม้</p> <p>ทั้งนี้ ให้รายงานผลการดำเนินการฟื้นฟูพื้นที่เหมืองแร่ ให้กรมอุตสาหกรรมพื้นฐานและการเหมืองแร่ และสำนักงานนโยบายและแผนทรัพยากรธรรมชาติและหน่วยงานที่เกี่ยวข้องทราบทุกปี โดยมีรายละเอียดของการดำเนินการและตำแหน่งที่ดำเนินการอย่างเพียงพอในปีที่ผ่านมา</p>	<p>- โครงการจัดส่งรายงานฟื้นฟูพื้นที่ที่ผ่านการทำเหมืองล่าสุดในปี 2564 ดังเอกสารแนบ 5</p> <p>- ปัจจุบันทางโครงการได้ทำการปลูกต้นไม้เพิ่มเติมจำนวน 200 ต้น 4 แถว ได้แก่ ต้นพะยุงและต้นสะเดา บริเวณทางด้านทิศตะวันตกเฉียงใต้ของโครงการ</p>	- ไม่มี	<p>ปลูกต้นไม้เพิ่มเติมทิศตะวันตกเฉียงใต้</p>
