รายงานผลการปฏิบัติตามมาตรการป้องกัน
และแก้ไขผลกระทบสิ่งแวดล้อม
และมาตรการติดตามตรวจสอบผลกระทบสิ่งแวดล้อม

โครงการเหมืองแร่หินอุตสาหกรรมชนิดหินปูน
เพื่ออุตสาหกรรมก่อสร้าง
(ประทานบัตรที่ 15516/15404)

ห้างหุ้นส่วนจำกัด ผลิตภัณฑ์ศิลาครีบุรี
ตำบลนาหนองทุ่ม อำเภอชุมแพ
จังหวัดขอนแก่น

มกราคม-มิถุนายน
2565

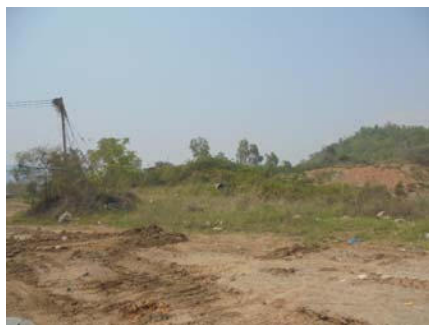
รูปที่ 2-1: พื้นที่เว้นไม่ทำเหมืองหรือกิจกรรม
ใดๆ จากแนวเขตประทานบัตร ระยะ 10 เมตร

มาตรการป้องกัน และแก้ไขผลกระทบสิ่งแวดล้อม	รายละเอียดของการปฏิบัติ	เหตุผลที่ไม่ปฏิบัติ/ปฏิบัติไม่ครบ /เปลี่ยนแปลงการปฏิบัติและ ข้อเสนอแนะ
1. ให้เว้นพื้นที่ไม่ทำเหมืองหรือกิจกรรม ใดๆ จากแนวเขตคำขอต่อยุประทาน บัตรโดยรอบเป็นระยะอย่างน้อย 10 เมตร	- โครงการได้เว้นแนวเขตไม่ทำเหมืองจากขอบ แปลงประทานบัตรโดยรอบเป็นระยะอย่างน้อย 10 เมตร โดยไม่ได้เข้าไปดำเนินกิจกรรมใดๆ และยังคงสภาพป่าไม้ดั้งเดิมปกคลุมอยู่ (รูปที่ 2-1 และรูปที่ 2-2)	-

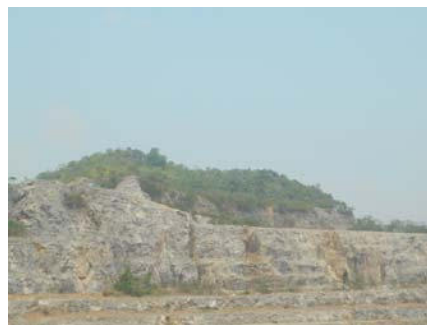
รูปที่ 2-2: พื้นที่เว้นไม่ทำเหมืองทางด้านทิศเหนือ
ของโครงการ

มาตรการป้องกันและแก้ไขผลกระทบสิ่งแวดล้อม	รายละเอียดของการปฏิบัติ	เหตุผลที่ไม่ปฏิบัติ/ปฏิบัติไม่ครบ/เปลี่ยนแปลงการปฏิบัติและข้อเสนอแนะ
4. ให้จัดทำแนวเขตหรือคันทำนบกั้น ขนาดฐานกว้างประมาณ 4 เมตร ความสูง 1.5 เมตร สันบนกว้าง 2.5 เมตร เพื่อเป็นแนวกั้นเขตระหว่างพื้นที่เขตอุทยานแห่งชาติกับพื้นที่ประทานบัตร พร้อมทั้งปลูกพืชคลุมดิน และไถย่นต้นตอถินหรือไม้โตเร็วบนคันทำนบกั้น เพื่อป้องกันการชะล้างพังทลาย	- โครงการมีการเว้นแนวเขตพื้นที่ไม่ทำเหมืองทางด้านทิศเหนือของโครงการ เพื่อเป็นแนวกันเขตระหว่างพื้นที่เขตอุทยานแห่งชาติกับเขตพื้นที่ประทานบัตร พร้อมทั้งปลูกพืชคลุมดิน และไถย่นต้นตอถินหรือไม้โตเร็วบนคันทำนบกั้น เพื่อป้องกันการชะล้างพังทลาย (รูปที่ 2-2)	-

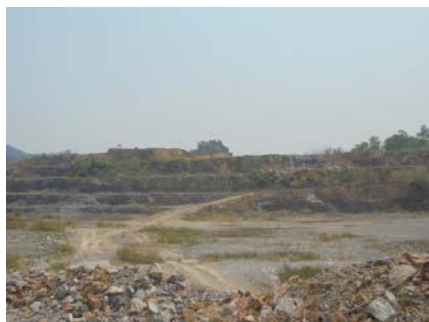
รูปที่ 2-3: การทำเหมืองแบบชั้นบันได

2. กำหนดการเปิดหน้าเหมืองให้มีทิศทาง และลำดับขั้นตอน ตลอดจนขอบเขตพื้นที่ ทำเหมืองตามแผนผังโครงการทำเหมือง โดยเคร่งครัด ให้เปิดหน้าเหมืองในลักษณะ ขั้นบันได มีความสูงและความกว้างของ ขั้นบันได ประมาณ 10 เมตร ความลาดชัน รวมไม่เกิน 45 องศา	- ปัจจุบันโครงการยังไม่มีกระเปิดหน้าเหมือง เนื่องจากอยู่ระหว่างการรอใบอนุญาตขุดเปิด แต่อย่างไรก็ตามจากการทำเหมืองในช่วงที่ผ่านมา ทางโครงการได้มีการเปิดหน้าเหมืองให้มีลักษณะ เป็นขั้นบันไดตามที่มาตรการกำหนด (รูปที่ 2-3)	-

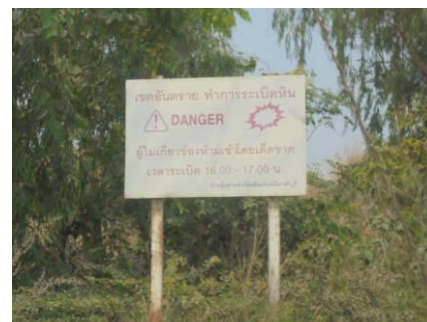
รูปที่ 2-4: ป้ายแสดงเวลาระเบิด

3. ให้ใช้วัตถุระเบิดไม่เกิน 150 กิโลกรัมต่อ จังหวัดง และจุดระเบิดด้วยแก็ปไฟฟ้า แบบหน่วงจังหวัดง ทำการระเบิดวันละ 1 ครั้ง ช่วงเวลา 16.00-17.00 น. โดย กำหนดให้ก่อนและหลังการระเบิดต้องจัด ให้มีเจ้าหน้าที่ตรวจตราและสัญญาณ ที่สามารถเห็นในรัศมี 200 เมตร และมี สัญญาณที่ได้ยินชัดเจนในรัศมี 500 เมตร เป็นเวลาไม่น้อยกว่า 5 นาที พร้อมทั้ง จัดทำป้ายเตือนเวลาทำการระเบิดหินและ เขตการใช้วัตถุระเบิดไว้ที่บริเวณพื้นที่ โครงการที่สามารถมองเห็นได้ชัดเจน ทั้งนี้ หลีกเลี่ยงการระเบิดย่อยหินที่มีขนาดใหญ่ ให้ใช้เครื่องเจาะกระแทกหรือเครื่อง กระแทกทุบย่อยหินแทน	- ทางโครงการควบคุมปริมาณการใช้วัตถุระเบิด ไม่เกิน 150 กิโลกรัมต่อจังหวัดง (ภาคผนวก ณ) โดยทำการระเบิดหินวันละ 1 ครั้ง เท่านั้น คือ ช่วงเวลา 16.00-17.00 น. ทั้งนี้โครงการได้มี การจัดทำป้ายเตือนเวลาและเขตการใช้วัตถุ ระเบิดติดตั้งไว้ภายในพื้นที่ที่สามารถมองเห็น ได้อย่างชัดเจน (รูปที่ 2-4)	-

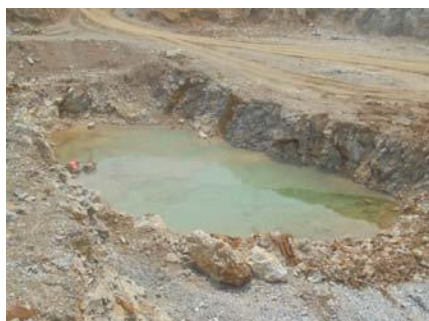
รูปที่ 2-5: บ่อรับน้ำ (Sump)

5. ออกแบบให้มีบ่อรับน้ำ Sump บริเวณต่ำสุดของพื้นที่โครงการเพื่อรวบรวมน้ำไหลบ่าจากพื้นที่หน้าเหมือง แต่ติดตั้งเครื่องสูบน้ำ เพื่อสูบน้ำจากบ่อไปใช้ในกิจกรรมต่างๆ	- โครงการได้จัดให้จุดที่ต่ำที่สุดของพื้นที่โครงการเป็นบ่อรับน้ำ Sump พร้อมทั้งมีการติดตั้งเครื่องสูบน้ำ เพื่อสูบน้ำไปใช้ในกิจกรรมต่างๆ ของโครงการ (รูปที่ 2-5)

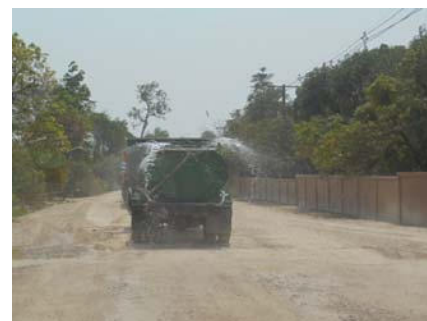
รูปที่ 2-6: การฉีดพรมน้ำเส้นทางขนส่งแร่

6. ให้ใช้น้ำจากบ่อรับน้ำ Sump หรือแหล่งน้ำอื่นฉีดพรมน้ำบนแนวถนนขนส่งหินในพื้นที่โครงการ และเส้นทางจากพื้นที่โครงการถึงโรงโม่หิน ตลอดจนถนนดินหินบดอัดแน่นจากโรงโม่หินสู่พื้นที่ภายนอกอย่างน้อยวันละ 3-4 ครั้ง หรือตามความเหมาะสมกับสภาพภูมิอากาศ เพื่อลดการฟุ้งกระจายของฝุ่นละออง พร้อมทั้งหมั่นตรวจสอบปรับปรุงสภาพผิวเส้นทางขนส่งแร่ที่ใช้ร่วมเส้นทางสาธารณะให้สามารถใช้งานได้ดีและปลอดภัยอยู่เสมอ	- โครงการได้มีการฉีดพรมน้ำบนเส้นทางขนส่งแร่ภายในพื้นที่โครงการ และบริเวณโรงโม่หิน อย่างสม่ำเสมอ เพื่อลดการฟุ้งกระจายของฝุ่นละออง (รูปที่ 2-6 และรูปที่ 2-7)
