บทที่ 3

ผลการปฏิบัติตามมาตรการติดตามตรวจสอบผลกระทบสิ่งแวดล้อม

ตารางที่ 3.4-1 มาตรการติดตามตรวจสอบผลกระทบสิ่งแวดล้อม โครงการ KENSINGTON Kaset Campus (ระยะดำเนินการ)

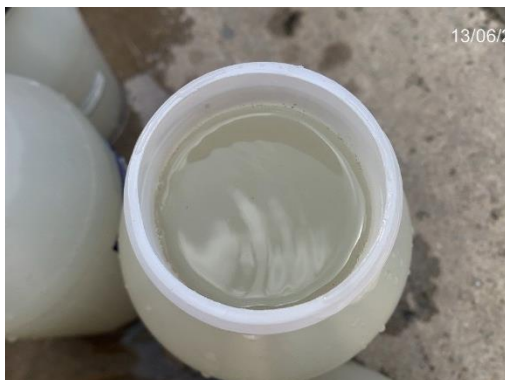
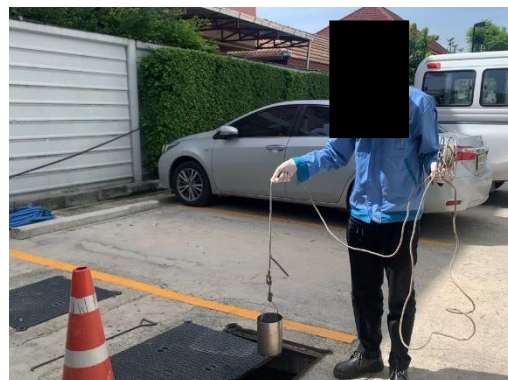
ภาพที่ 3.5.3-1 จุดตรวจวิเคราะห์คุณภาพน้ำที่ผ่านการบำบัดน้ำเสีย

ตามมาตรการติดตามตรวจสอบผลกระทบสิ่งแวดล้อมโครงการ KENSINGTON Kaset Campus กำหนดให้โครงการต้องเก็บตัวอย่าง และตรวจวิเคราะห์คุณภาพน้ำที่ผ่านการบำบัดน้ำเสีย จำนวน 2 สถานีตรวจวัด ได้แก่ จุดระบายน้ำออกจากระบบบำบัดน้ำเสีย และบ่อพักน้ำสุดท้ายของระบบระบายน้ำของโครงการก่อนระบายลงสู่ระบบระบายน้ำบริเวณด้านหน้าโครงการ ในความถี่เดือนละ 1 ครั้ง ตลอดระยะเวลาเปิดดำเนินการ โดยมีพารามิเตอร์ที่ต้องทำการตรวจวิเคราะห์ประกอบด้วย ค่าความเป็นกรด-ด่าง (pH) บีโอดี (BOD) สารแขวนลอย (SS) สารที่ละลายได้ (TDS) ซัลไฟด์ (Sulfide) ทีเคเอ็น (TKN) และน้ำมันและไขมัน (Fat, Oil and Grease) ทั้งนี้ระหว่างเดือนมกราคม ถึง มิถุนายน พ.ศ. 2565 โครงการได้จัดให้มีการตรวจวิเคราะห์คุณภาพน้ำทั้งจากระบบน้ำเสียจำนวน 1 จุด คือ บริเวณบ่อพักน้ำสุดท้ายของระบบระบายน้ำของโครงการก่อนระบายลงสู่ระบบระบายน้ำบริเวณด้านหน้าโครงการ ในพารามิเตอร์ และความถี่ ที่มาตรการฯ กำหนด ซึ่งการเก็บตัวอย่างแสดงดังภาพที่ 3.5.3-1 จุดตรวจวิเคราะห์คุณภาพน้ำที่ผ่านการบำบัดน้ำเสีย และผลการวิเคราะห์แสดงดังตารางตารางที่ 3.5-3-1 ผลการวิเคราะห์คุณภาพน้ำระบบบำบัดน้ำเสีย
