รายงานผลการปฏิบัติตามมาตรการป้องกัน
และแก้ไขผลกระทบสิ่งแวดล้อม
และมาตรการติดตามตรวจสอบผลกระทบสิ่งแวดล้อม

โครงการเหมืองแร่หินอุตสาหกรรมชนิดหินปูน
เพื่ออุตสาหกรรมก่อสร้าง
(ประทานบัตรที่ 15517/15603)

ห้างหุ้นส่วนจำกัด ผลิตภัณฑ์ศิลาครีบุรี

**รายงานผลการปฏิบัติตามมาตรการป้องกันและแก้ไขผลกระทบสิ่งแวดล้อม
และมาตรการติดตามตรวจสอบผลกระทบสิ่งแวดล้อม**

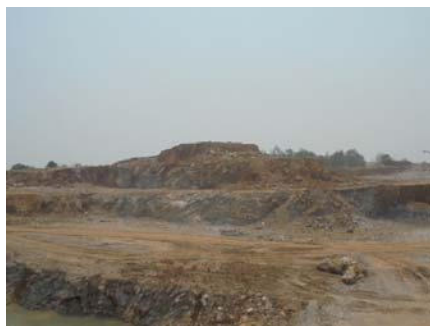
รูปที่ 2-1: สภาพหน้าเหมือง

2. กำหนดการเปิดหน้าเหมืองให้มีทิศทางและลำดับขั้นตอน ตลอดจนขอบเขตพื้นที่ทำเหมืองตามแผนผังโครงการทำเหมืองโดยเคร่งครัด โดยให้เริ่มทำเหมืองจากระดับความสูงประมาณ 350 เมตร จากระดับน้ำทะเลปานกลาง เปิดหน้าเหมืองในลักษณะชั้นบันได มีความสูงของชั้นบันไดไม่เกิน 10 เมตร ความกว้างของชั้นบันไดไม่น้อยกว่า 10 เมตร และควบคุมความลาดเอียงของหน้าเหมืองโดยรวมไม่เกิน 45 องศา	- โครงการดำเนินการเปิดหน้าเหมืองในลักษณะชั้นบันได เปิดหน้าเหมืองในลักษณะชั้นบันได มีความสูงของชั้นบันไดไม่เกิน 10 เมตร ความกว้างของชั้นบันไดไม่น้อยกว่า 10 เมตร และควบคุมความลาดเอียงของหน้าเหมืองโดยรวมไม่เกิน 45 องศา (รูปที่ 2-1)	-

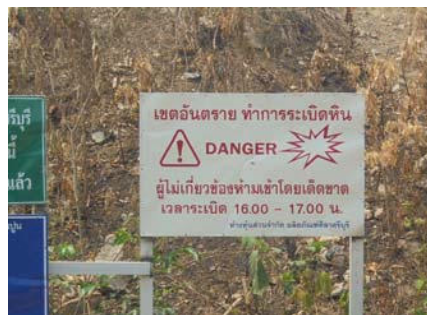
รูปที่ 2-2: ป้ายเตือนการระเบิด

3. ให้ใช้วัตถุระเบิดไม่เกิน 130 กิโลกรัมต่อจังหวัด และจุดระเบิดด้วยแก็บแบบหมุนวนเวลา ระหว่างเวลา 16.00-17.00 น.ทำการระเบิดวันละ 1 ครั้ง โดยให้มีสัญญาณเตือนก่อนการระเบิดให้ได้ยินและเห็นชัดเจนในระยะไม่น้อยกว่า 500 เมตร เป็นเวลา 5 นาที พร้อมติดป้ายเตือนเวลาทำการระเบิดหินและเขตการใช้วัตถุระเบิดที่ปากทางเข้าเหมือง	- โครงการใช้วัตถุระเบิดไม่เกิน 130 กิโลกรัมต่อจังหวัด ทำการระเบิดวันละ 1 ครั้ง ในช่วงเวลา 16.00-17.00 น. และมีป้ายเตือนเวลาและเขตระเบิดที่สามารถมองเห็นได้ชัดเจน และสร้างคลังเก็บวัตถุระเบิดไว้อย่างมิดชิด (รูปที่ 2-2 และรูปที่ 2-3) พร้อมทั้งบันทึกปริมาณการใช้วัตถุระเบิดทุกครั้ง (ภาคผนวก ก)	-

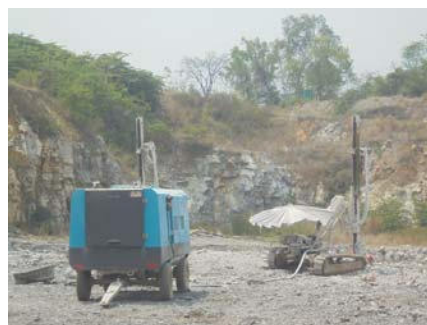
รูปที่ 2-4: เครื่องเจาะกระแทกหินใหญ่

4. ให้หลีกเลี่ยงการระเบิดย่อยหินที่มีขนาดใหญ่ ให้ใช้เครื่องเจาะกระแทกหรือเครื่องกระแทกทุบย่อยหินแทน	- โครงการได้หลีกเลี่ยงการระเบิดย่อยหินที่มีขนาดใหญ่ โดยใช้เครื่องเจาะกระแทกหินแทน (รูปที่ 2-4)	-

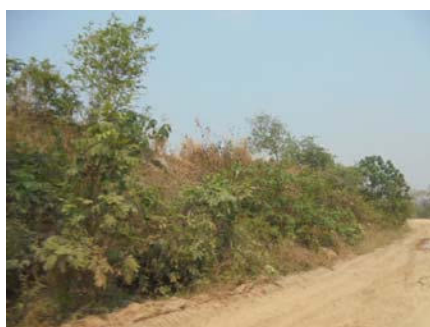
รูปที่ 2-5: แนวคันทำนบดินและการปลูกพืชคลุมดิน

5. ให้สร้างคันทำนบดิน ขนาดฐานกว้าง 2 เมตร ความสูง 0.75 เมตร สันบนกว้าง 1 เมตร และคูระบายน้ำขนาดท้องร่องกว้าง 1 เมตร ความลึก 0.5 เมตร ขนานไปตามแนวเขตประทานบัตรตั้งแต่หมดหลักเขตที่ 2-3 และ 5-6-1 เพื่อเบี่ยงเบนทางน้ำชะล้างผ่านพื้นที่โครงการให้ไหลลงสู่บ่อดักตะกอน	- ทางโครงการปฏิบัติตามมาตรการดังกล่าว โดยสร้างคันทำนบดิน ขนาดฐานกว้าง 2 เมตร ความสูง 0.75 เมตร สันบนกว้าง 1 เมตร และมีคูระบายน้ำ เพื่อเบี่ยงเบนทางน้ำชะล้างผ่านพื้นที่โครงการให้ไหลลงสู่บ่อดักตะกอน (รูปที่ 2-5 ถึง รูปที่ 2-8)	-

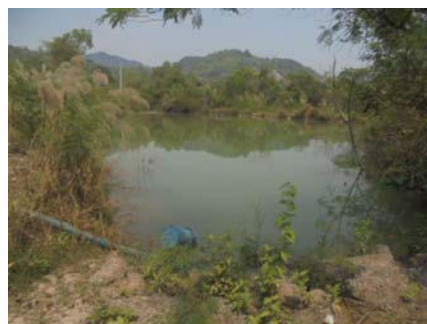
รูปที่ 2-7: บ่อดักตะกอน 1

มาตรการป้องกัน และแก้ไขผลกระทบสิ่งแวดล้อม	รายละเอียดของการปฏิบัติ	เหตุผลที่ไม่ปฏิบัติ/ปฏิบัติไม่ ครบ/เปลี่ยนแปลงการปฏิบัติ และข้อเสนอแนะ
6. ให้ชุดบ่อดักตะกอนขนาดความจุ 10x10x6 ลูกบาศก์เมตร จำนวน 2 บ่อ ใกล้เคียงหลักเขตที่ 1 และ 2 พร้อมทั้งหมั่นดูแลชุดดักตะกอน เพื่อใช้รองรับปริมาณน้ำฝนชะล้างผ่านบริเวณพื้นที่โครงการได้อย่างมีประสิทธิภาพ	- โครงการได้ชุดบ่อดักตะกอนขนาดความจุ 10x10x6 ลูกบาศก์เมตร จำนวน 2 บ่อ ใกล้เคียงหลักเขตที่ 1 และ 2 พร้อมทั้งหมั่นดูแลชุดดักตะกอน เพื่อใช้รองรับปริมาณน้ำฝนชะล้างผ่านบริเวณพื้นที่โครงการได้อย่างมีประสิทธิภาพ (รูปที่ 2-7 และ รูปที่ 2-8)	-

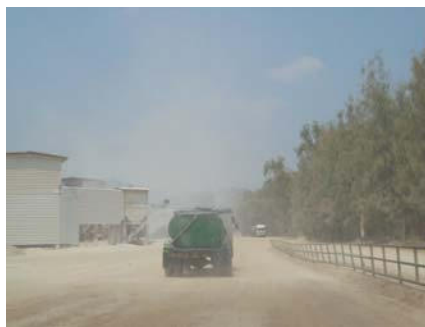
รูปที่ 2-9: การฉีดพรมน้ำบริเวณโรงโม่หิน

7. ให้ใช้น้ำจากบ่อดักตะกอนหรือแหล่งน้ำอื่น ฉีดพรมน้ำบนแนวเส้นทางขนส่งหินในบริเวณพื้นที่โครงการ ตลอดจนเส้นทางขนส่งจากพื้นที่โครงการสู่พื้นที่ภายนอก อย่างน้อยวันละ 3-4 ครั้ง หรือตามความเหมาะสมกับสภาพภูมิอากาศ เพื่อลดการฟุ้งกระจายของฝุ่นละออง พร้อมทั้งหมั่นดูแลปรับปรุงสภาพเส้นทางขนส่งและเส้นทางสาธารณะที่ใช้ประโยชน์ในการขนส่งให้มีสภาพใช้งานได้ดี และปลอดภัยอยู่เสมอ	- โครงการใช้น้ำจากบ่อดักตะกอน ฉีดพรมน้ำบนแนวเส้นทางขนส่งหินในบริเวณพื้นที่โครงการ ตลอดจนเส้นทางขนส่งจากพื้นที่โครงการสู่พื้นที่ภายนอก อย่างน้อยวันละ 3-4 ครั้งหรือตามความเหมาะสมกับสภาพภูมิอากาศ เพื่อลดการฟุ้งกระจายของฝุ่นละออง พร้อมทั้งหมั่นดูแลปรับปรุงสภาพเส้นทางขนส่งและเส้นทางสาธารณะที่ใช้ประโยชน์ในการขนส่งให้มีสภาพใช้งานได้ดีและปลอดภัยอยู่เสมอ (รูปที่ 2-9 ถึง รูปที่ 2-11)	-

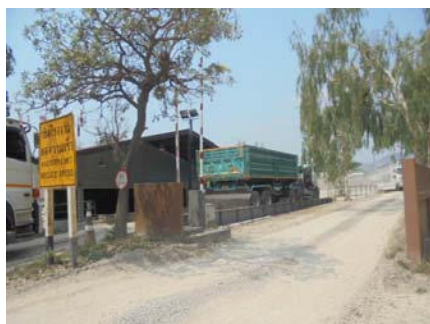
รูปที่ 2-12: การตรวจสอบน้ำหนักรถบรรทุก

8. การขนส่งแร่ออกจากพื้นที่จะต้องใช้ความเร็วและน้ำหนักของรถบรรทุกให้เป็นไปตามที่ทางราชการกำหนด และควบคุมความเร็วไม่เกิน 30 กิโลเมตร/ชั่วโมง ในช่วงที่ผ่านชุมชน พร้อมทั้งให้ปิดคลุมกระบะบรรทุกให้มิดชิดก่อนออกนอกพื้นที่โรงโม่หิน และหลีกเลี่ยงการขนส่งในช่วงเวลาไป-กลับจากโรงเรียนของนักเรียน	- โครงการควบคุมน้ำหนักของรถบรรทุกให้เป็นไปตามที่ทางราชการกำหนด และควบคุมความเร็วไม่เกิน 30 กิโลเมตรต่อชั่วโมง ในช่วงที่ผ่านชุมชน และมีการควบคุมความเร็วรถบรรทุกที่ขับภายในพื้นที่โครงการ พร้อมทั้งควบคุมให้มีการปิดคลุมกระบะรถบรรทุกให้มิดชิดก่อนออกนอกพื้นที่โรงโม่หินทุกครั้ง นอกจากนี้โครงการไม่มีการขนส่งแร่ในช่วงเวลาไป-กลับจากโรงเรียนของนักเรียน (รูปที่ 2-12 ถึง รูปที่ 2-15)	-

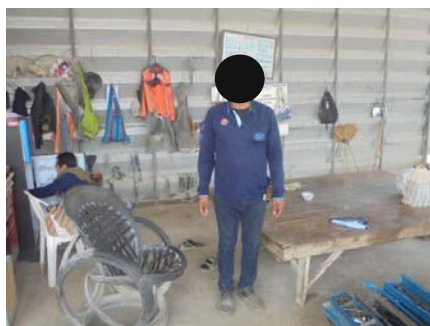
รูปที่ 2-16: อุปกรณ์ป้องกันอันตรายส่วนบุคคล

มาตรการป้องกัน และแก้ไขผลกระทบสิ่งแวดล้อม	รายละเอียดของการปฏิบัติ	เหตุผลที่ไม่ปฏิบัติ/ปฏิบัติไม่ ครบ/เปลี่ยนแปลงการปฏิบัติ และข้อเสนอแนะ
9. จัดหาและกำชับให้พนักงานสวมใส่อุปกรณ์ ป้องกันอันตรายส่วนบุคคล เช่น รองเท้า กันภัย ถุงมือนิรภัย หน้ากากกันฝุ่น เครื่อง ป้องกันตา ป้องกันหู ฯลฯ ตามความเหมาะสม ของลักษณะงาน และจัดให้มีการตรวจสอบสภาพ ของคอนกรีต อย่างน้อยปีละ 2 ครั้ง พร้อมทั้ง รายงานผลให้กรมอุตสาหกรรมพื้นฐานและการ เหมืองแร่ และสำนักงานนโยบายและแผน ทรัพยากรธรรมชาติและสิ่งแวดล้อมทราบ	- โครงการได้จัดหาอุปกรณ์ป้องกันอันตราย ส่วนบุคคลให้กับพนักงานตามความเหมาะสม ของลักษณะงานอย่างเพียงพอ (รูปที่ 2-16) พร้อมทั้งกำชับให้พนักงานทุกคนสวมใส่ อุปกรณ์ป้องกันอันตรายส่วนบุคคลทุกครั้ง ที่ปฏิบัติงาน และได้มีการตรวจสอบสภาพพนักงาน เป็นประจำ ปีละ 2 ครั้ง ครั้งล่าสุดเมื่อวันที่ 17-18 มิถุนายน 2565 (ภาคผนวก ฉ)	-

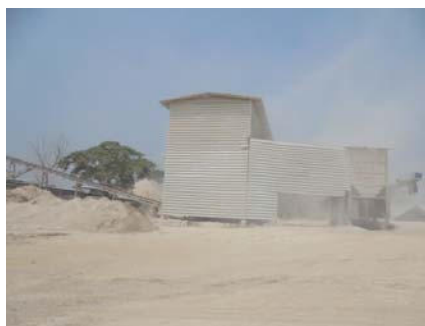
รูปที่ 2-17: การปิดคลุมอาคาร

10. ให้ปรับปรุงโรงโม่หินเป็นระบบปิดและจัด ให้มีระบบป้องกันผลกระทบสิ่งแวดล้อมให้ ครบถ้วนตามประกาศของกรมอุตสาหกรรม พื้นฐานและการเหมืองแร่ เรื่อง ให้โรงโม่บด หรือย่อยหินมีระบบป้องกันผลกระทบ สิ่งแวดล้อม ลงวันที่ 12 มกราคม 2548 พร้อมทั้งดูแลบำรุงรักษาและใช้ระบบในขณะ ทำการผลิตแร่อย่างสม่ำเสมอ โดยเฉพาะ ระบบป้องกันและลดการแพร่กระจายของฝุ่น ละออง	- โรงโม่หินของโครงการมีระบบป้องกันและ ลดผลกระทบสิ่งแวดล้อม ตามประกาศของ กรมอุตสาหกรรมพื้นฐานและการเหมืองแร่ ลงวันที่ 12 มกราคม 2548 และได้มีการดูแล บำรุงรักษาระบบป้องกันและลดผลกระทบ สิ่งแวดล้อมในขณะทำการผลิตแร่อย่าง สม่ำเสมอ (รูปที่ 2-17 และรูปที่ 2-19)	-
