รายงานผลการปฏิบัติตามมาตรการป้องกัน  
และแก้ไขผลกระทบสิ่งแวดล้อม  
และการติดตามตรวจสอบผลกระทบสิ่งแวดล้อม

โครงการเหมืองแร่หินอุตสาหกรรมชนิดหินปูน  
เพื่ออุตสาหกรรมก่อสร้าง  
(ประทานบัตรที่ 32490/15785)

ห้างหุ้นส่วนจำกัด พรเทวา

มกราคม-มิถุนายน

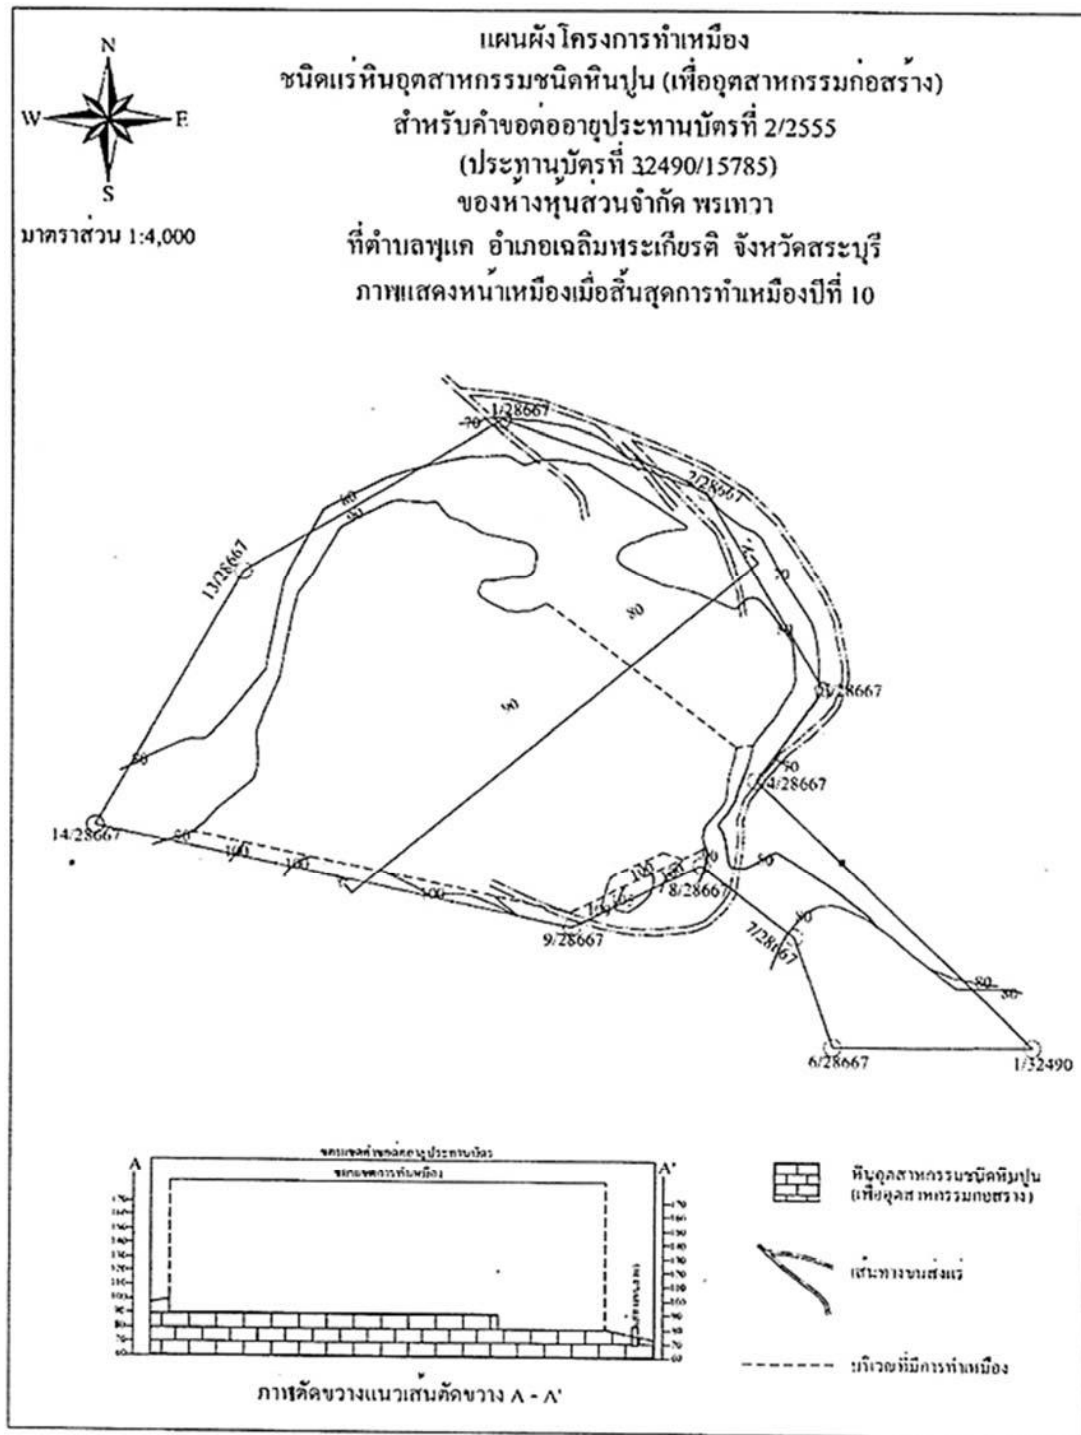
รูปที่ 1-2: แผนผังการทำเหมืองของโครงการ

จะเปิดการทำเหมืองบริเวณ “ห” โดยเริ่มต้นทำเหมืองที่ระดับความสูง 160 เมตร จากระดับน้ำทะเลปานกลาง โดยจะค่อยๆ ลดระดับจนถึงระดับความสูง 80 เมตร จากระดับน้ำทะเลปานกลาง (รูปที่ 1-2) ทั้งนี้ จะเว้นแนวกันเขตไม่ทำเหมืองห่างจากขอบเขตพื้นที่โครงการเป็นระยะ 10 เมตร ทั้งนี้ขอบเขตพื้นที่ที่ใช้ในการทำเหมืองประมาณ 47 ไร่ และมีอัตราการผลิตประมาณ 500,000 เมตริกตัน/ปี การทำเหมืองจะใช้รถเจาะไฮดรอลิกที่มีเส้นผ่าศูนย์กลางขนาดดอกเจาะ 3.5 นิ้ว ทำการเจาะรูระเบิดเพื่ออัดวัตถุระเบิดและผลิตแร่ ส่วนแร่ที่ระเบิดแล้วแต่ยังมีขนาดใหญ่เกินไป จะไม่ใช้การระเบิดย่อยครั้งที่สองในการลดขนาดแต่จะใช้รถ Back Hoe ดัด Hydraulic Breaker เจาะกระแทกเพื่อให้มีขนาดเล็กลง และมีขนาดพอเหมาะแล้วจะใช้รถ Back Hoe การดักใส่รถบรรทุกสลิปล้อเพื่อนำไปปลดและคัดขนาดในบริเวณโรงงานโม่ บด หรือย่อยหิน ของบริษัทฯ เอง นอกเขตพื้นที่ประทานบัตร ทั้งนี้จะมีการทำเหมืองเป็นแบบขั้นบันได มีขนาดความสูงไม่เกิน 10 เมตร ความกว้างไม่น้อยกว่า 10 เมตร โดยควบคุมความลาดชันสุดท้าย ไม่เกิน 45 องศา (รูปที่ 1-3) ตลอดจนหลีกเลี่ยงการเดินหน้าเหมืองที่มีชั้นแร่เอียงเข้าหาหน้างาน เพื่อป้องกันมิให้เกิดการพังถล่มหรือการร่วงหล่นของดินและเศษแร่ ซึ่งทำให้บริเวณหน้าเหมืองมีสภาพที่ปลอดภัยอยู่เสมอ

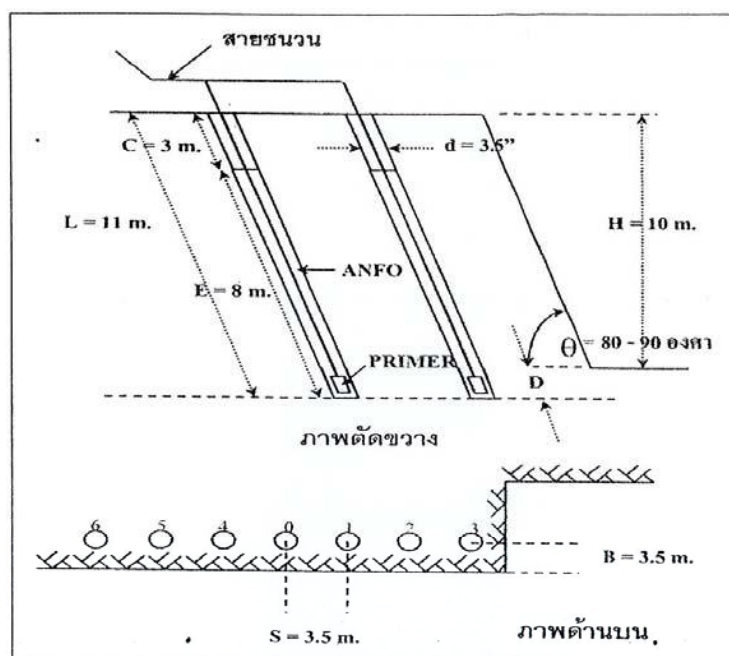
รูปที่ 1-4: การออกแบบการเจาะระเบิด

ในการผลิตแร่จะใช้รถเจาะไฮดรอลิก ซึ่งมีขนาดเส้นผ่าศูนย์กลางดอกเจาะ 3.5 นิ้ว ทำการเจาะระเบิดโดยการวางลักษณะรูเจาะเรียงในแนวตั้งโดยมีความเอียงของรูเจาะประมาณ  $80^{\circ} - 90^{\circ}$  เพื่อควบคุมทิศทางและความแรงของหินปลิว วัตถุระเบิดที่ใช้เป็นแบบแอมโมเนียมไนเตรด ผสมกับน้ำมันดีเซล (AN-FO) ในอัตราส่วน 94 : 6 ใช้วัตถุระเบิดแรงสูง (High Explosive) ประเภท Dynamite หรือ Emulsion ทำหน้าที่กระตุ้นการระเบิด (Primer) ใช้ประมาณ 8% โดยน้ำหนักของวัตถุระเบิดทั้งหมด และมีแก๊ปไฟฟ้าแบบถ่วงเวลา (Electric Delay Detonator) เป็นตัวจุดระเบิด และจะควบคุมปริมาณวัตถุระเบิดไม่เกิน 60 กิโลกรัมต่อจังหว่งละ รูปแบบการระเบิดจะมีแถวรูเจาะแบบสลับฟันปลา (Staggered Pattern)

1. ความสูงหน้าเหมือง	10 เมตร
2. ความลึกรูเจาะ	11 เมตร
3. ระยะ Burden	3.5 เมตร
4. ระยะ Spacing	3.5 เมตร
5. ระยะอัดปัดรู	3 เมตร
6. ระยะ Column Charge	8 เมตร
7. ปริมาณวัตถุระเบิดต่อรูเจาะ	41 กิโลกรัม/รูเจาะ
8. Powder Factor	0.33 กิโลกรัม/ลูกบาศก์เมตร

- L ความลึกของรูเจาะ
- C ระยะปิดอุดรู
- E ระยะอัดระเบิด
- H ความสูงของ Bench
- D ระยะต่ำกว่าพื้น
- d ขนาดรูเจาะ
- S ระยะห่างระหว่างรูเจาะ

ทั้งนี้ การระเบิดในบางครั้งอาจไม่สามารถทำตามการออกแบบการเจาะระเบิดที่กำหนดได้ เนื่องจากปัญหาบางประการ เช่น รูเจาะระเบิดผ่านโพรง เป็นต้น ซึ่งจำเป็นที่จะต้องปรับเปลี่ยนการออกแบบการเจาะระเบิดตามความเหมาะสม เพื่อให้การทำงานมีประสิทธิภาพ และความปลอดภัยมากที่สุด รายละเอียดการออกแบบรูเจาะระเบิดดังรูปที่ 1-4

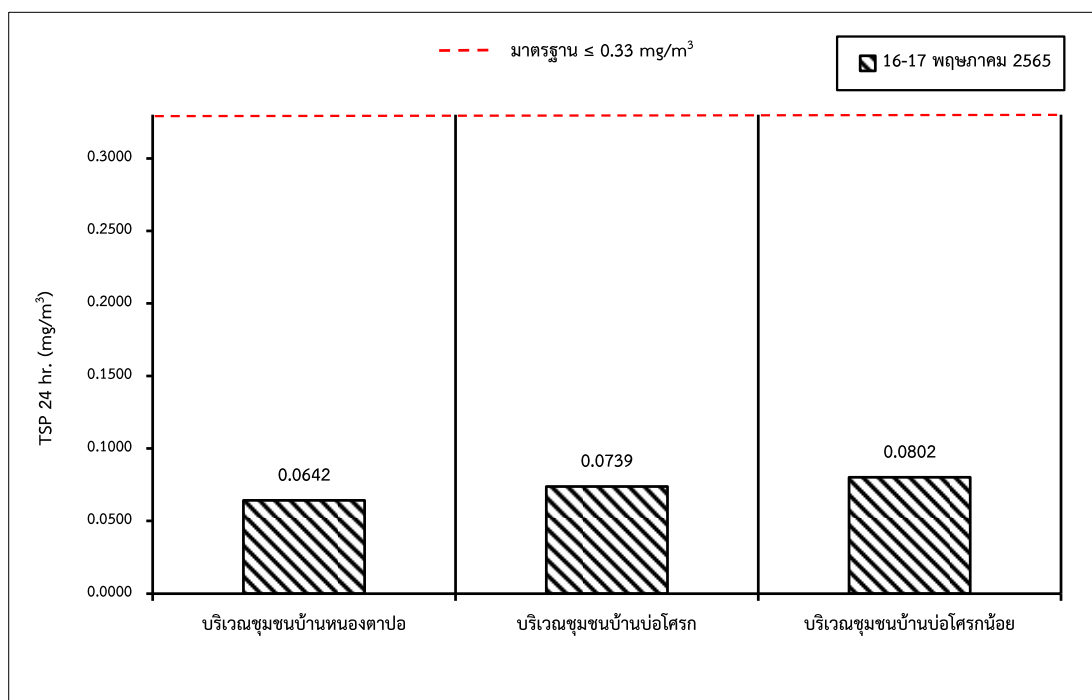
รูปที่ 3-2: กราฟเปรียบเทียบผลการตรวจวัดความเข้มข้นของฝุ่นละอองรวม (TSP) ที่สถานีต่างๆ ในเดือนพฤษภาคม 2565

จากการตรวจวัดความเข้มข้นของฝุ่นละอองรวม หรือฝุ่นละอองขนาดเล็กไม่เกิน 100 ไมครอน (TSP) และความเข้มข้นของฝุ่นละอองขนาดเล็กไม่เกิน 10 ไมครอน (PM10) ในเดือนพฤษภาคม 2565 จำนวน 3 สถานี ได้แก่ บริเวณชุมชนบ้านหนองตาปอ บริเวณชุมชนบ้านบ่อไทรก และบริเวณชุมชนบ้านบ่อไทรกน้อย พบว่า ทุกสถานีที่ตรวจวัดมีความเข้มข้นของฝุ่นละอองรวม หรือฝุ่นละอองขนาดเล็กไม่เกิน 100 ไมครอน (Total Suspended Particulate; TSP) และความเข้มข้นของฝุ่นละอองขนาดเล็กไม่เกิน 10 ไมครอน (PM10) อยู่ในเกณฑ์มาตรฐานคุณภาพอากาศโดยทั่วไป ตามประกาศคณะกรรมการสิ่งแวดล้อมแห่งชาติ ฉบับที่ 24 (พ.ศ. 2547) แสดงดังรูปที่ 3-2 และรูปที่ 3-3 อย่างไรก็ตามผู้ประกอบการจะต้องปฏิบัติตามเงื่อนไขของมาตรการป้องกันและแก้ไขผลกระทบต่อคุณภาพอากาศ ตามที่กำหนดไว้ในรายงานการวิเคราะห์ผลกระทบสิ่งแวดล้อมของโครงการอย่างเคร่งครัด เพื่อไม่ก่อให้เกิดผลกระทบต่อสิ่งแวดล้อม

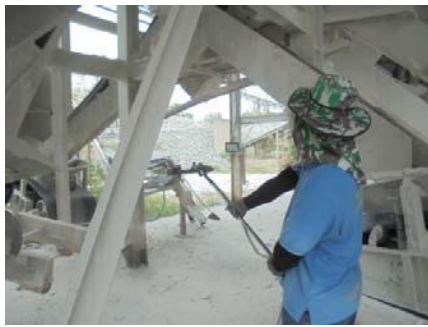
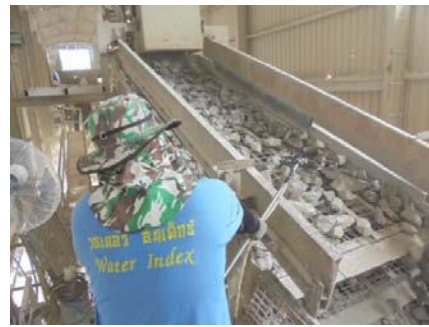
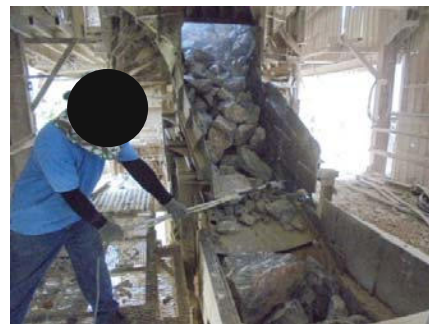
รูปที่ 3-6: การตรวจวัดค่าความทึบแสงที่บริเวณต่างๆ ของโครงการ

1. บริเวณจุดถ่ายโอน

2. บริเวณตะแกรงสั่น

4. บริเวณปากโม่แรก

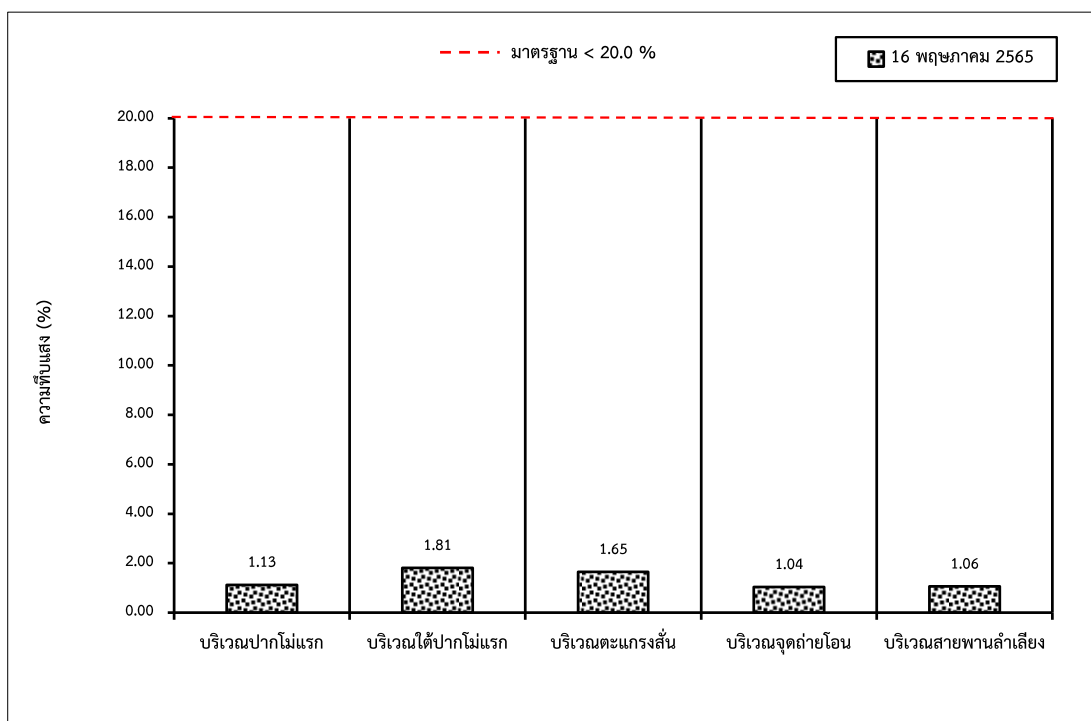
รูปที่ 3-7: กราฟเปรียบเทียบผลการตรวจวัดค่าความทึบแสง ในเดือนพฤษภาคม 2565

จากผลการตรวจวัดค่าความทึบแสงเดือนพฤษภาคม 2565 พบว่า ทุกจุดตรวจวัดบริเวณจุดกำเนิดฝุ่นละอองจากกระบวนการผลิตของโรงโม่หิน มีค่าความทึบแสงเฉลี่ยอยู่ในเกณฑ์มาตรฐานควบคุมการปล่อยฝุ่นละอองจากโรงโม่บดหรือย่อยหิน ตามประกาศกระทรวงวิทยาศาสตร์ เทคโนโลยีและสิ่งแวดล้อม พ.ศ. 2539 ซึ่งตรวจวัดโดยวิธีการตรวจวัดความทึบแสง (Smoke Opacity Meter) จะต้องไม่เกิน 20% ดังรูปที่ 3-7

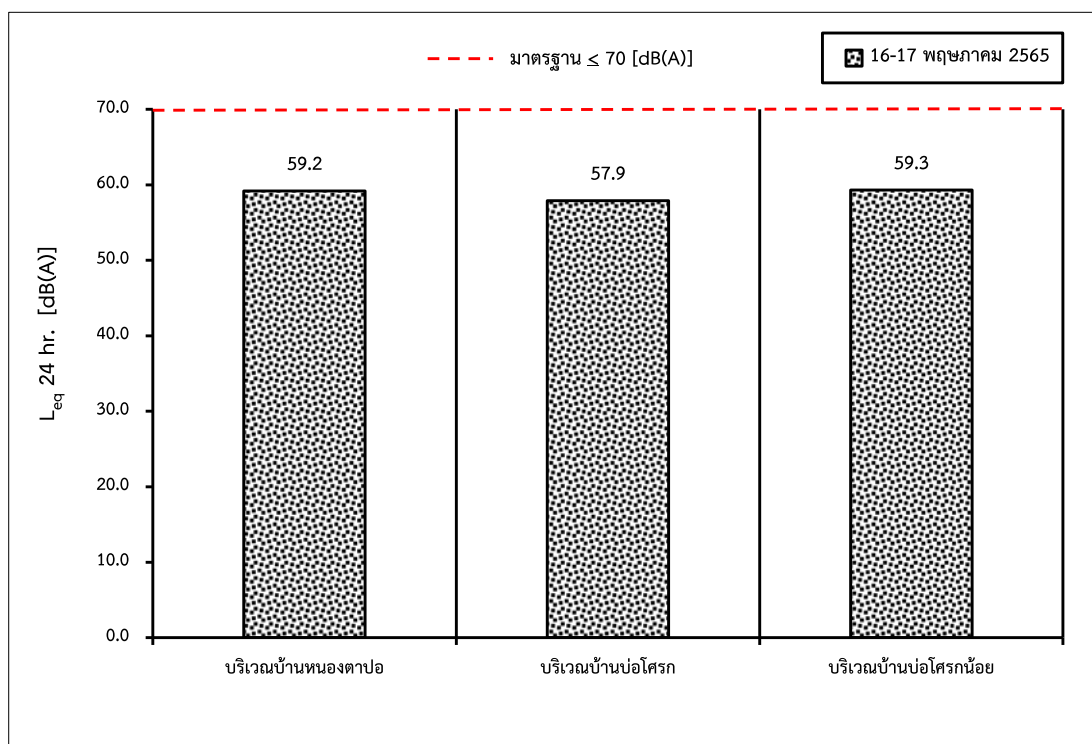
รูปที่ 3-10: กราฟเปรียบเทียบระดับเสียงเฉลี่ย 24 ชั่วโมง ( $L_{eq} 24 \text{ hr}$ ) ที่สถานีต่างๆ ในเดือนพฤษภาคม 2565

จากผลการตรวจวัดระดับเสียงเฉลี่ย 24 ชั่วโมง ( $L_{eq}$  24 hr.) และระดับเสียงสูงสุด ( $L_{max}$ ) ในเดือน พฤษภาคม 2565 จำนวน 3 สถานี ได้แก่ บริเวณบ้านหนองตาปอ บริเวณบ้านบ่อไศรภ และบริเวณบ้านบ่อไศรภน้อย พบว่า ทุกสถานีมีค่าอยู่ในเกณฑ์มาตรฐานตามประกาศกระทรวงทรัพยากรธรรมชาติและสิ่งแวดล้อม (พ.ศ. 2548) เรื่อง กำหนดมาตรฐานควบคุมระดับเสียงและความสั่นสะเทือน (ภาคผนวก จ) ที่กำหนดให้ค่าระดับเสียงเฉลี่ย 24 ชั่วโมง ( $L_{eq}$  24 hr.) มีค่าไม่เกิน 70 เดซิเบล (เอ) และระดับเสียงสูงสุด ( $L_{max}$ ) มีค่าไม่เกิน 115 เดซิเบล (เอ) ดังรูปที่ 3-10 และรูปที่ 3-11

ดังนั้น แสดงให้เห็นว่ากิจกรรมการดำเนินการของโครงการไม่ก่อให้เกิดผลกระทบด้านเสียงดังรบกวนต่อชุมชนที่อยู่บริเวณใกล้เคียงในระดับที่ก่อให้เกิดอันตรายแต่อย่างใด
