ผลการปฏิบัติตามมาตรการติดตามตรวจสอบ

บทที่ 3

ผลการปฏิบัติตามมาตรการติดตามตรวจสอบผลกระทบสิ่งแวดล้อม

ตารางที่ 3.4-1 มาตรการติดตามตรวจสอบผลกระทบสิ่งแวดล้อม โครงการอาคารชุดโนเบิล อรารัน สุขุมวิท 33 คอนโดมิเนียม (ระยะดำเนินการ)

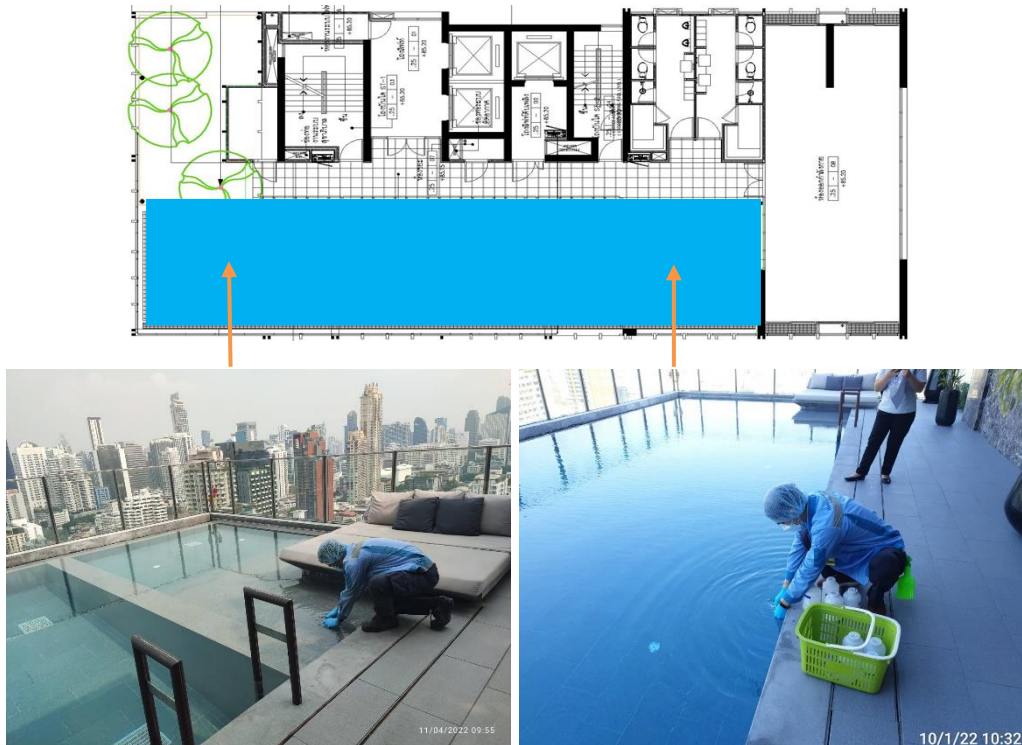
ภาพที่ 3.5.3-1 การเก็บตัวอย่างน้ำบริเวณสระว่ายน้ำ

Bacteria, *Escherichia coli*, *Staphylococcus aureus* และ *Pseudomonas aeruginosa*) ซึ่งทำการเก็บตัวอย่างบริเวณสระว่ายน้ำ ดังภาพที่ 3.5.3-1 ปัจจุบันโครงการมีการตรวจวิเคราะห์ครบทุกดัชนีที่ตรวจวัด ตามความถี่ในการตรวจวัด ทั้งนี้ผลการตรวจวิเคราะห์มีค่า ดังตารางที่ 3.5.3-1

(ซ้าย) สระว่ายน้ำส่วนต้น

(ขวา) สระว่ายน้ำส่วนลึก

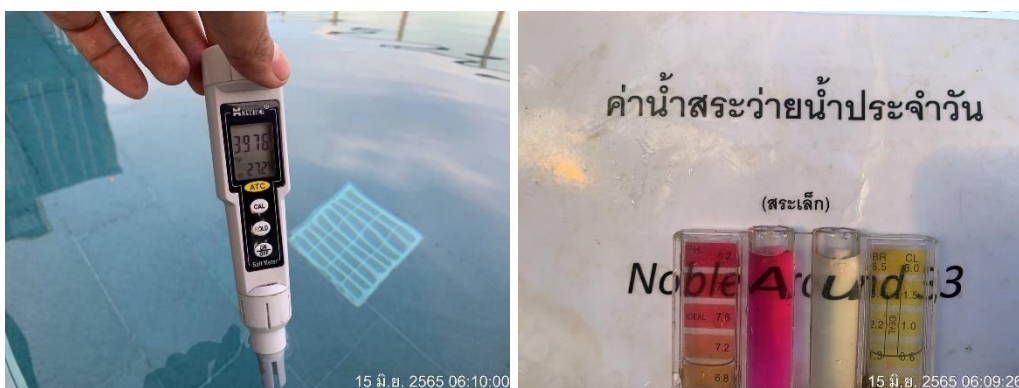
ภาพที่ 3.5.3-2 การตรวจวัด pH, Cl_2 สระว่ายน้ำ

ตามมาตรการติดตามตรวจสอบผลกระทบสิ่งแวดล้อม กำหนดให้มีการตรวจวิเคราะห์ pH, Free Chlorine ความถี่ 2 ครั้งต่อวัน จำนวน 2 จุด ปัจจุบันโครงการได้มีการปฏิบัติตามมาตรการดังกล่าวบางส่วน โดยโครงการมีการตรวจวิเคราะห์โดยใช้ pH Test Kit และ Chlorine Test Kit ทั้งนี้ผลการตรวจวิเคราะห์แสดงดัง **ภาคผนวก ง-1** ผลการตรวจวิเคราะห์คุณภาพน้ำในสระว่ายน้ำ : ค่าความเป็นกรด-ด่าง และคลอรีน

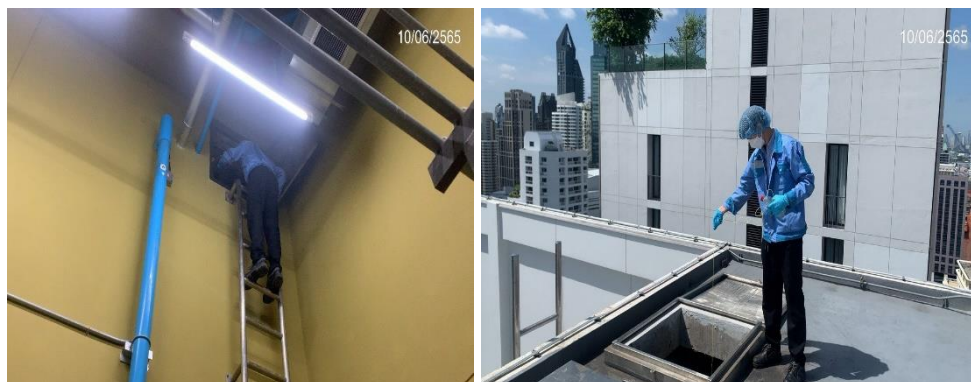
ภาพที่ 3.5.4-1 การเก็บตัวอย่างน้ำของระบบน้ำใช้

จากการตรวจวิเคราะห์คุณภาพน้ำประปา บริเวณถังเก็บน้ำทุกถังภายในโครงการ ระหว่างเดือน มกราคม ถึง มิถุนายน 2565 พบว่า คุณภาพน้ำประปาทุกดัชนีที่ตรวจวัดมีค่าอยู่ในเกณฑ์คุณภาพน้ำประปาดื่มได้ ปี พ.ศ.2563

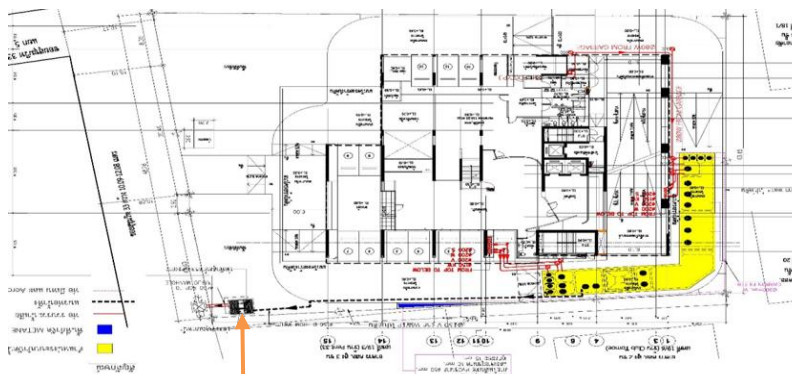
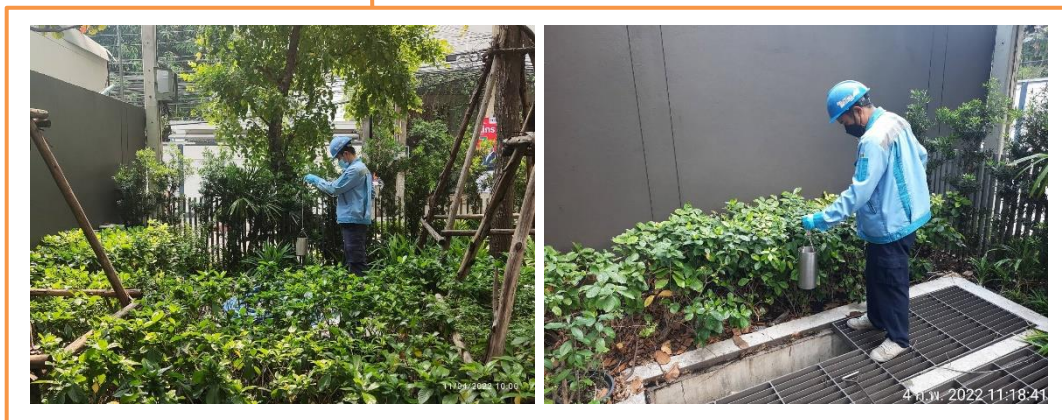
ภาพที่ 3.5.5-1 การเก็บตัวอย่างน้ำของระบบบำบัดน้ำเสีย

จากการตรวจวิเคราะห์คุณภาพน้ำทิ้งก่อนระบายออกสู่ภายนอกโครงการ บริเวณบ่อตรวจคุณภาพน้ำ ระหว่างเดือนมกราคม ถึง มิถุนายน 2565 พบว่า คุณภาพน้ำทิ้งฯ ทุกดัชนีที่ตรวจวัดมีค่าอยู่ในเกณฑ์มาตรฐานตามประกาศกระทรวงทรัพยากรธรรมชาติและสิ่งแวดล้อม เรื่อง กำหนดมาตรฐานควบคุมการระบายน้ำทิ้งจากอาคารบางประเภทและบางขนาด (ประเภท ข)

● จุดเก็บตัวอย่างน้ำก่อนระบายสู่สาธารณะ
