1.1 ความเป็นมาของการจัดทำรายงาน

1.2 รายละเอียดของโครงการโดยสังเขป

| 1. ชื่อโครงการ | โครงการเหมืองแร่หินอุตสาหกรรมชนิดหินปูนเพื่ออุตสาหกรรมก่อสร้างของบริษัท ยูพาศิลาทอง จำกัด ประทานบัตรที่ 21271/16430 |

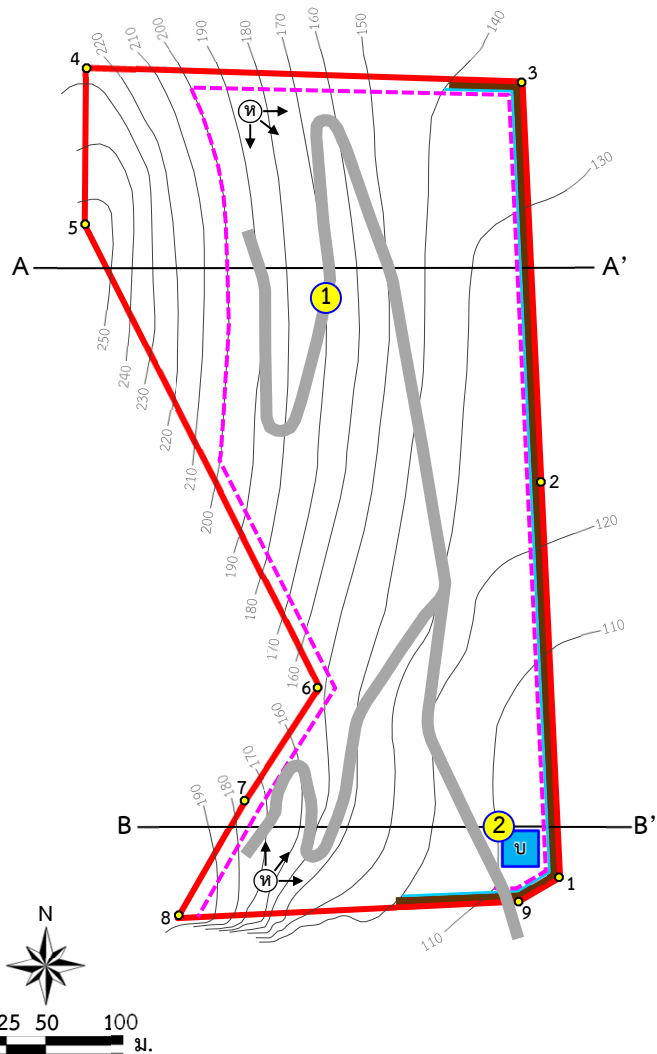
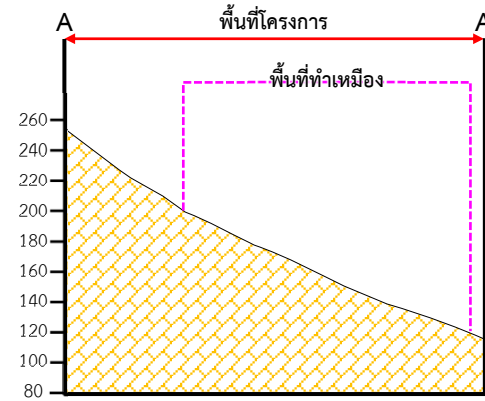
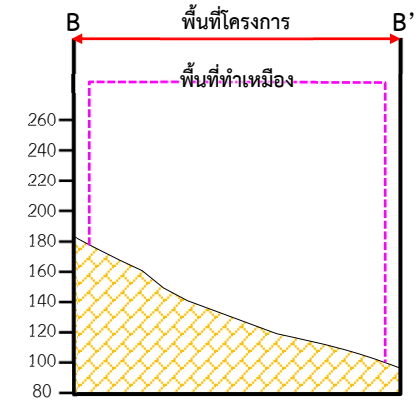
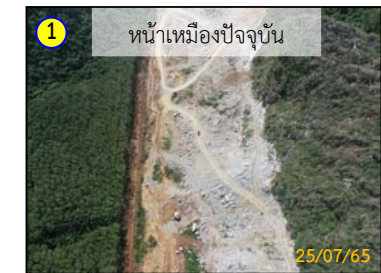
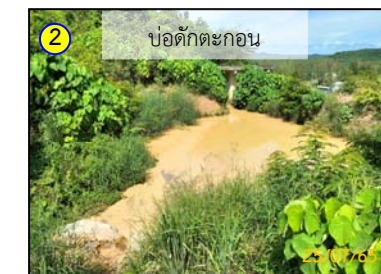
รูปที่ 1.3-1

การใช้ประโยชน์ที่ดินภายในโครงการ

- 1) การใช้พื้นที่ภายในโครงการ ประกอบด้วย พื้นที่ทำเหมือง แนวขอบเขตการทำเหมือง บ่อตกตะกอน คูระบายน้ำ คันทำนบดิน และเส้นทางขนส่งแร่ ดังรูปที่ 1.3-1
- 2) การใช้ประโยชน์ที่ดินโดยรอบโครงการ บริเวณโดยรอบพื้นที่โครงการทางด้านทิศเหนือ อยู่ติดกับพื้นที่ป่าไม้ ด้านทิศตะวันออก อยู่ติดกับพื้นที่ป่าไม้และพื้นที่เกษตรกรรม ด้านทิศตะวันตก อยู่ติดกับพื้นที่คำขอประทานบัตร และทางด้านทิศใต้ อยู่ติดกับโรงโม่หินของบริษัท ยูพาซิลาทอง จำกัด ดังรูปที่ 1.3-2

การทำเหมืองของโครงการจะดำเนินการโดยวิธีเหมืองหาบ และเปิดหน้าเหมืองแบบชันบันได โดยจะทำเหมืองที่ระดับความสูง 200 เมตรจากระดับน้ำทะเลปานกลาง [ม.(รทก.)] จนถึงที่ระดับความสูง 90 ม.(รทก.) มีพื้นที่ทำเหมืองประมาณ 59.5 ไร่ โดยหน้าเหมืองโดยทั่วไปกำหนดให้แต่ละชั้นมีความสูงไม่เกิน 10 เมตร และความกว้างไม่น้อยกว่า 10 เมตร โดยมีความลาดชันทั้งหมด (Overall Slope) ไม่เกิน 45 องศา โดยการเปิดการทำเหมืองจะเริ่มเปิดการทำเหมือง 2 บริเวณ ทางด้านทิศเหนือและทิศใต้ของโครงการ

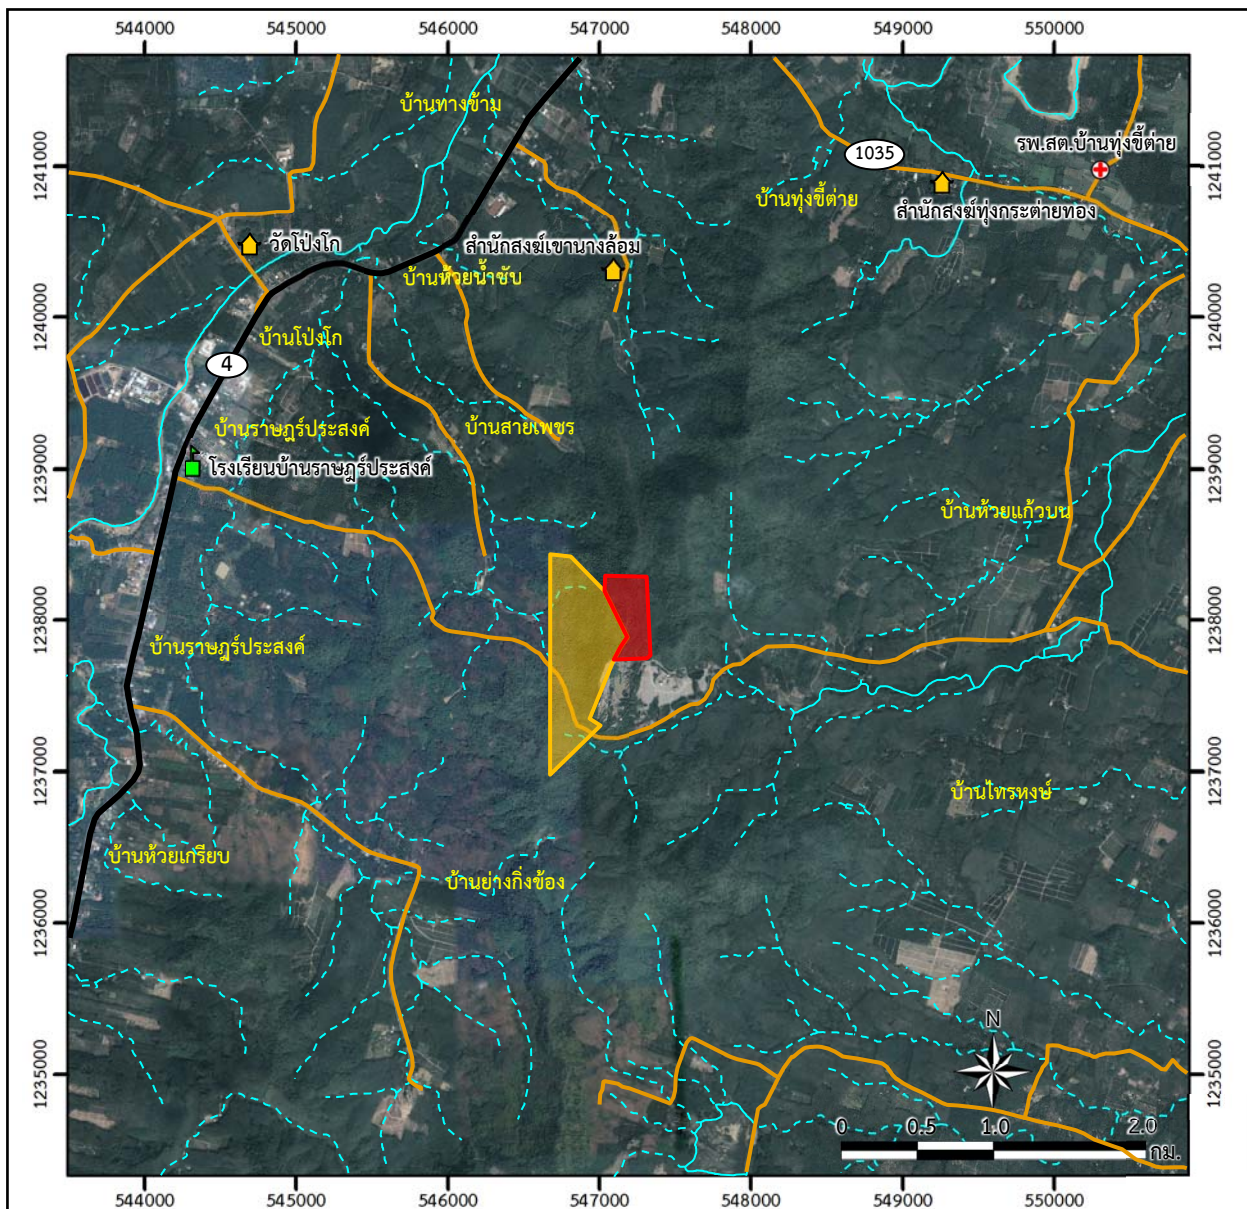
รูปที่ 1.3-2

การใช้ประโยชน์ที่ดินบริเวณโดยรอบพื้นที่โครงการ

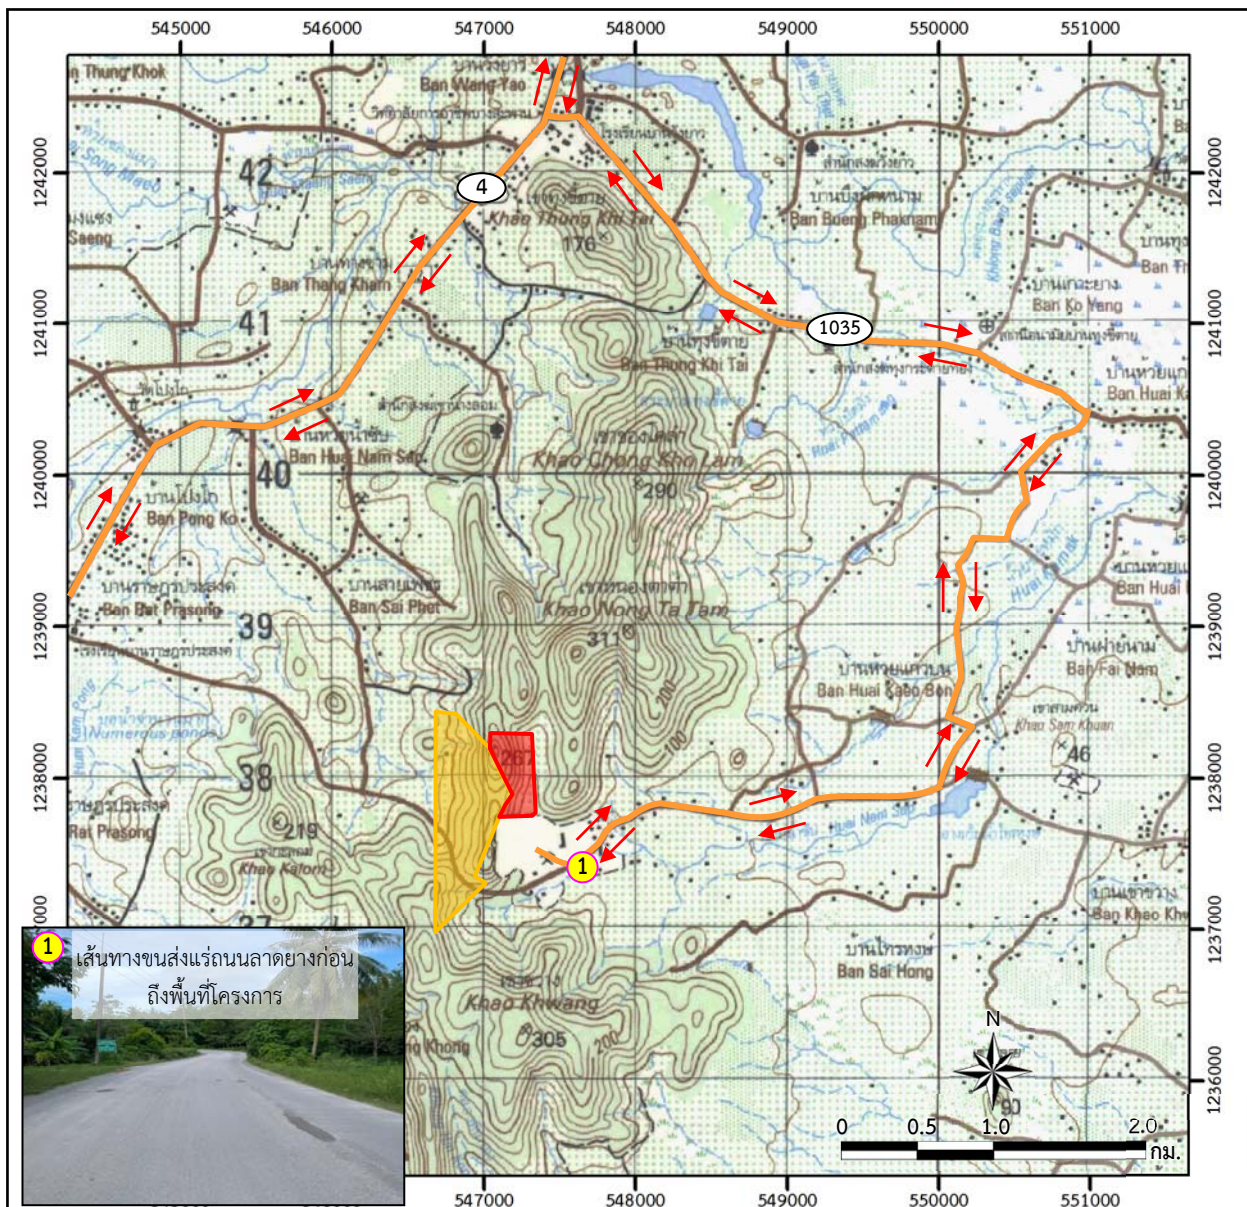
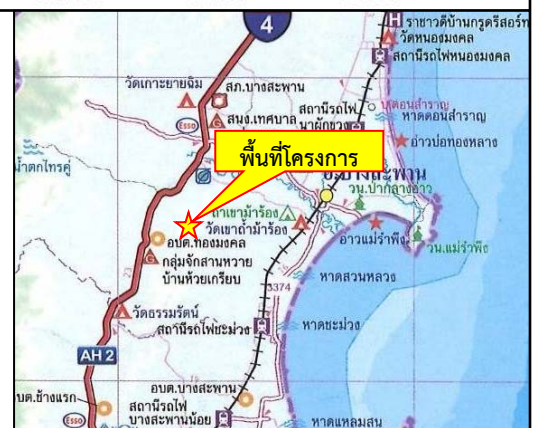
รูปที่ 1.3-3

เส้นทางคมนาคมและขนส่งแร่ของโครงการ

การเดินทางเข้าสู่พื้นที่โครงการ จากอำเภอเมืองประจวบคีรีขันธ์ ใช้ถนนทางหลวงหมายเลข 4 (ถนนเพชรเกษม) เป็นระยะทางประมาณ 78 กม. จากนั้นเลี้ยวซ้ายเข้าสู่ถนนทางหลวงชนบทหมายเลข 1035 ขับต่อไปประมาณ 4.4 กม. จากนั้นเลี้ยวขวามุ่งหน้าไปตามเส้นทางเป็นระยะทางประมาณ 5.5 กม. จะถึงบริเวณที่ตั้งพื้นที่โครงการ ดังรูปที่ 1.3-3
