ภาคผนวกที่ 2

เอกสารประกอบการปฏิบัติตามมาตรการฯ

เอกสาร 2-9

รายงานการตรวจสอบความปลอดภัย

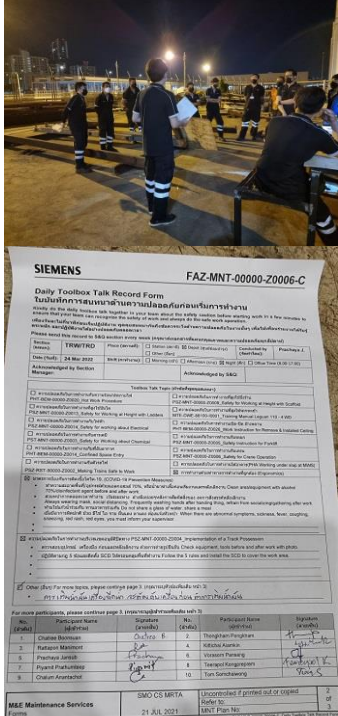
ลำดับ	พื้นที่	อันตรายที่ตรวจพบและสาเหตุรากฐาน	รูปภาพ	การประเมินความเสี่ยง				ผู้รับผิดชอบ	ข้อเสนอแนะ/ แนวทางการแก้ไข
				ความถี่/ โอกาส	ความรุนแรง	ระดับความเสี่ยง	Reference Hazard No.		
3.	Siemens Workshop (P-way)	ก่อนปฏิบัติงาน SIEMENS / Engineer มีการใช้ Tool box talk เพื่อชี้แจงรายละเอียดการทำงาน ให้แก่ผู้ปฏิบัติงาน ปัญหาที่พบและประเด็นที่จะเข้าแก้ไข และมีการเน้นย้ำเรื่องความปลอดภัยในการทำงาน

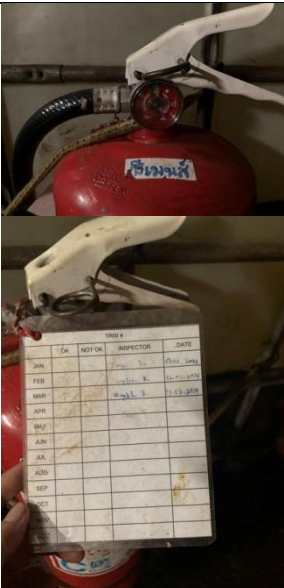
ลำดับ	พื้นที่	อันตรายที่ตรวจพบและสาเหตุ รากฐาน	รูปภาพ	การประเมินความเสี่ยง				ผู้รับผิดชอบ	ข้อเสนอแนะ/ แนวทางการแก้ไข
				ความถี่/ โอกาส	ความ รุนแรง	ระดับ ความ เสี่ยง	Reference Hazard No.		
4.	Siemens Workshop (P-way)	เนื่องจากการทำงานมีการใช้ เครื่อง มี อ TRW246 MG5 Generator ซึ่งใช้น้ำมันเป็น เชื้อเพลิง จึงมีการเตรียมถังดับเพลิง ไว้สำหรับสถานการณ์ฉุกเฉิน

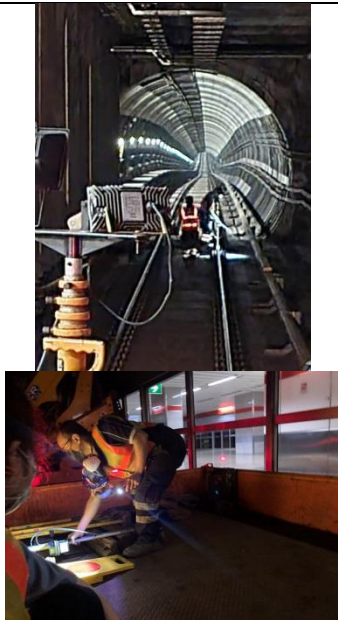
ลำดับ	พื้นที่	อันตรายที่ตรวจพบและสาเหตุ รากฐาน	รูปภาพ	การประเมินความเสี่ยง				ผู้รับผิดชอบ	ข้อเสนอแนะ/ แนวทางการแก้ไข
				ความถี่/ โอกาส	ความ รุนแรง	ระดับ ความ เสี่ยง	Reference Hazard No.		
5.	BL17/ TR02	เมื่อถึงสถานี SUT(BL17) APOSTLE แจ้งขออนุมัติปิดทางต่อ LCO และแจ้งขอเข้าทำงานบริเวณ พื้นที่ BL15-17/ T2 จากนั้นติดตั้ง SCD และป้าย P1 ครอบคลุมพื้นที่การทำงาน

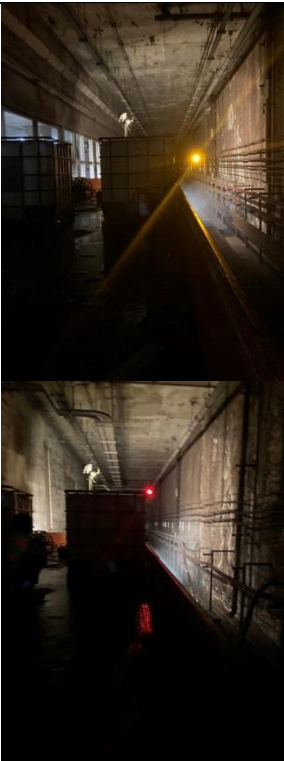
ลำดับ	พื้นที่	อันตรายที่ตรวจพบและสาเหตุ รากฐาน	รูปภาพ	การประเมินความเสี่ยง				ผู้รับผิดชอบ	ข้อเสนอแนะ/ แนวทางการแก้ไข
				ความถี่/ โอกาส	ความ รุนแรง	ระดับ ความ เสี่ยง	Reference Hazard No.		
6.	BL15-BL17/ TR02	ขณะเคลื่อนรถในพื้นที่อนุมัติปิด ทาง APOSTLE ทำหน้าที่ signal man ส่งสัญญาณให้รถซ่อมบำรุง เคลื่อนที่โดยใช้ Hand lamp และมี การสื่อสารร่วมกับ ETO ผ่านวิทยุ สื่อสาร

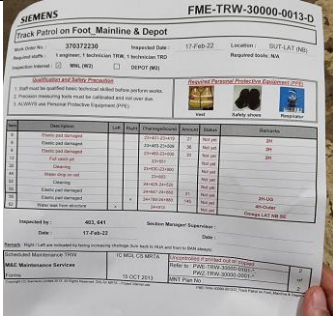
ลำดับ	พื้นที่	อันตรายที่ตรวจพบและสาเหตุ รากฐาน	รูปภาพ	การประเมินความเสี่ยง				ผู้รับผิดชอบ	ข้อเสนอแนะ/ แนวทางการแก้ไข
				ความถี่/ โอกาส	ความ รุนแรง	ระดับ ความ เสี่ยง	Reference Hazard No.		
7.	BL15-BL17/ TR02	<p>ก่อนปฏิบัติงานวิศวกร Siemens/ TRW มีการสื่อสารแจ้งตำแหน่งราง หรือ Conductor rail ที่สกรปรกจาก งาน Track patrol on foot ให้ ผู้ปฏิบัติงานทำความเข้าใจ</p> <p>Conductor rail รับทราบ</p> <p>เมื่อถึงบริเวณหน้างานจริง ผู้ปฏิบัติงานได้ตรวจสอบรางบริเวณ ดังกล่าว และมีการขีดทำความ สะอาดเน้นย้ำบริเวณตำแหน่ง ตามที่วิศวกรแจ้ง โดยเป็นการขีด แรงดันน้ำจากด้านบนและด้านข้าง (แนวเฉียง) ละอองน้ำจะชะล้าง คราบ สกรปรกบริเวณ ด้านบน ด้านข้าง รวมไปถึงด้านใต้ของรางที่ สาม และ conductor rail พบว่า สามารถล้างคราบสีขาว (ซีเมนต์) ที่ ติดอยู่บริเวณ Conductor rail ได้ อย่างเหมาะสม</p>

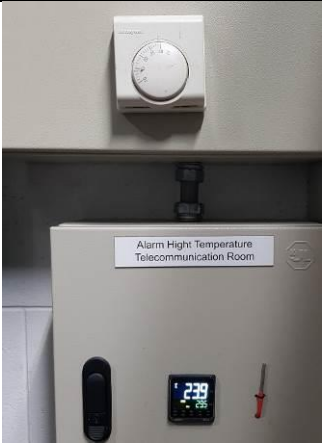
ลำดับ	พื้นที่	รายละเอียด/อันตราย ที่ตรวจพบ	รูปภาพ	การประเมินความเสี่ยง				ผู้รับผิดชอบ	ข้อเสนอแนะ/ แนวทางการป้องกัน
				ความถี่/ โอกาส	ความ รุนแรง	ระดับ ความ เสี่ยง	Reference Hazard No.		
5.	ห้อง TEL ชั้น Retail End2	พบ Thermostat ปรับตั้งค่าอุณหภูมิไว้ที่ 35 °C มีผลให้ระบบจะไม่แจ้งเตือนเมื่ออุณหภูมิในห้องสูงกว่า 27 °C และอาจทำให้อุปกรณ์ในห้องทำงานบกพร่อง <u>ติดตามผลเมื่อวันที่ 25/04/65</u> มีการติดตั้ง Alarm แบบ Digital เพิ่มเพื่อทำงานควบคู่กับ Thermostat เดิม

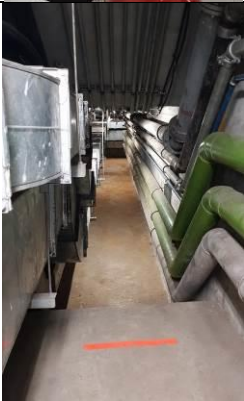
-	-	-	-	-	-
8.	A/C Plant ชั้น Concour se End1	ด้านหลังของห้อง A/C Plant มีน้ำท่วมขัง จากการ สอบถาม SC/SUK แจ้งว่า กรณีฝนตกหนักและมีพายุจะมี น้ำเข้ามาตามบานเกร็ดของ Vent. Building และทำให้ น้ำซึมมาตามโครงสร้างและ ท่วมขัง <u>ติดตามผลเมื่อวันที่ 25/04/65</u> พื้นแห้งสนิท และไม่มีร่องรอย น้ำขัง

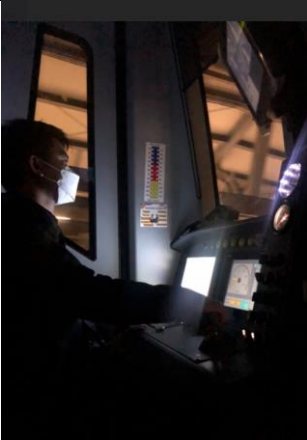
ลำดับ	พื้นที่	อันตรายที่ตรวจพบและสาเหตุรากฐาน	รูปภาพ	การประเมินความเสี่ยง				ผู้รับผิดชอบ	ข้อเสนอแนะ/ แนวทางการแก้ไข
				ความถี่/ โอกาส	ความรุนแรง	ระดับความเสี่ยง	Reference Hazard No.		
3.	Main Line	TO ควบคุมรถไฟ โดยได้ปฏิบัติถูกต้องตามขั้นตอนของ Fingering และตรวจสอบป้ายสัญญาณ การปิดประตูรถไฟ, ผู้โดยสารปลอดภัย, ประตูรถไฟปลอดภัย, ประตู PSD ปิด สัญญาณไฟถูกต้องก่อนมีการเคลื่อนที่

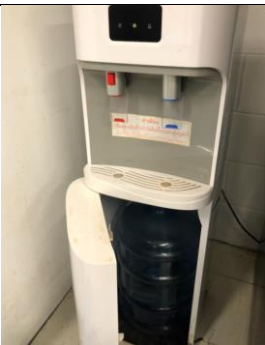
ลำดับ	พื้นที่	อันตรายที่ตรวจพบและสาเหตุรากฐาน	รูปภาพ	การประเมินความเสี่ยง				ผู้รับผิดชอบ	ข้อเสนอแนะ/ แนวทางการแก้ไข
				ความถี่/ โอกาส	ความรุนแรง	ระดับความเสี่ยง	Reference Hazard No.		
6.	Train Crew CUL	น้ำดื่มในห้อง Train Crew CUL มีปริมาณน้ำเพียงพอใน และถึงน้ำไม่มีครบตะไคร่

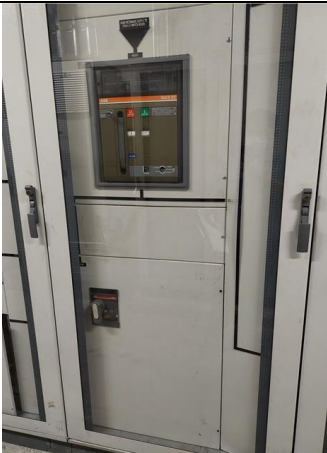
ลำดับ	พื้นที่	รายละเอียด/อันตราย ที่ตรวจพบ	รูปภาพ	การประเมินความเสี่ยง				ผู้รับผิดชอบ	ข้อเสนอแนะ/ แนวทางการป้องกัน
				ความถี่/ โอกาส	ความ รุนแรง	ระดับ ความ เสี่ยง	Reference Hazard No.		
1	Fan Control Room / SE	บริเวณรอบประตูตู้ F14-1V01 (ตู้ควบคุมพัดลม Exhaust) มี เศษกระจกที่เกิดจากการแตก และมีความคมอยู่รอบๆ ขอบ ประตู <u>ติดตามผลการตรวจ เมื่อวันที่</u> <u>02/06/22</u> ดำเนินการแก้ไขเรียบร้อยแล้ว

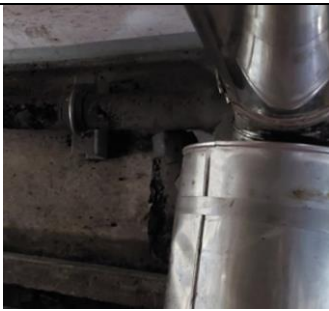
-	-	-	-	-	-
4	A/C Plant Room NB/NE	ฉนวนหุ้มท่อชำรุดทำให้น้ำที่ บริเวณริมทางเดินน้ำไหลซึม ออกมา <u>ติดตามผลการตรวจ เมื่อวันที่</u> <u>02/06/22</u> ดำเนินการแก้ไขเรียบร้อยแล้ว

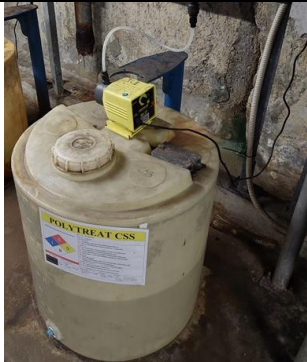
ลำดับ	พื้นที่	รายละเอียด/อันตราย ที่ตรวจพบ	รูปภาพ	การประเมินความเสี่ยง				ผู้รับผิดชอบ	ข้อเสนอแนะ/ แนวทางการป้องกัน
				ความถี่/ โอกาส	ความ รุนแรง	ระดับ ความ เสี่ยง	Reference Hazard No.		
7	A/C Plant ชั้น Plant	พบขวดบรรจุของเหลวไม่มีป้ายชี้ บ่ง วางอยู่บนถังสารเคมีโดย ไม่ได้ปิดฝา จากการสอบถาม ผู้รับเหมา W&W พบว่า ขวด ดังกล่าวเป็นน้ำสบู่ใช้สำหรับเช็ด ทำความสะอาดท่อในห้อง Plant หลังจากทำงานแล้วเสร็จ <u>ติดตามผลการตรวจ เมื่อวันที่</u> <u>02/06/22</u> ดำเนินการแก้ไขเรียบร้อยแล้ว

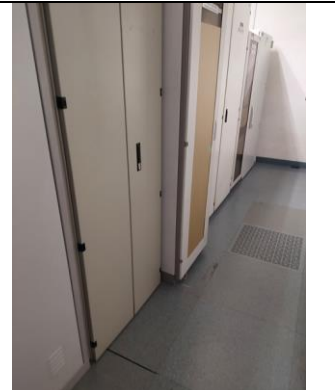
-	-	-	-	-	-
10	Commu nication s Equip room ชั้น Concou rse	พบช่องว่างบริเวณพื้นระหว่าง ตู้ควบคุม ซึ่งถูกปิดด้วย แผ่นกระดาษประกาศห้าม เหยียบ ติดตามผลการตรวจ เมื่อวันที่ <u>02/06/22</u> ดำเนินการแก้ไขเรียบร้อยแล้ว

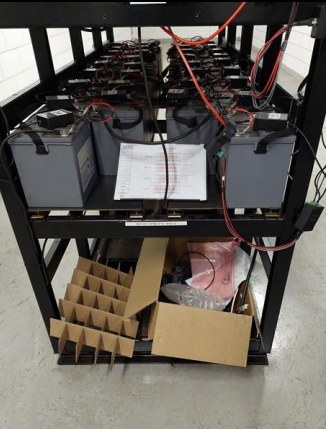
ลำดับ	พื้นที่	รายละเอียด/อันตราย ที่ตรวจพบ	รูปภาพ	การประเมินความเสี่ยง				ผู้รับผิดชอบ	ข้อเสนอแนะ/ แนวทางการแก้ไข
				ความถี่/ โอกาส	ความ รุนแรง	ระดับ ความ เสี่ยง	Reference Hazard No.		
2	UPS Battery room	มีการเก็บกล่องกระดาษและเศษวัสดุกระดาษและพลาสติกจากงานซ่อมบำรุงที่ไม่ได้ใช้แล้วออกจากพื้นที่ (ปริมาณไม่ได้มาก) โดยมีการเก็บไว้ได้ชั้นวาง Battery ซึ่งมีโอกาสที่อาจเกิดประกายไฟจาก Battery หล่นลงไปถูกเศษวัสดุจนทำให้เกิดไฟไหม้ภายในพื้นที่ได้

F5	C2	C	FE1031	Siemens/PSY	ได้ประสานแจ้งไปยัง EMT-PSY ประสานงาน Siemens/PSYให้นำวัสดุที่ไม่ได้ใช้งานแล้วออกจากพื้นที่ตามระเบียบปฏิบัติงานการซ่อมบำรุงกำหนดถึงการกำจัดขยะจากกิจกรรมงานซ่อมบำรุง

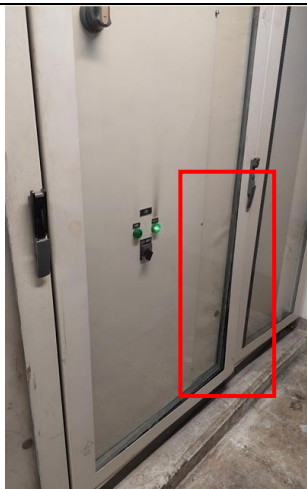
ลำดับ	พื้นที่	รายละเอียด/อันตราย ที่ตรวจพบ	รูปภาพ	การประเมินความเสี่ยง				ผู้รับผิดชอบ	ข้อเสนอแนะ/ แนวทางการแก้ไข
				ความถี่/ โอกาส	ความ รุนแรง	ระดับ ความ เสี่ยง	Reference Hazard No.		
3	Fan Control Room / SE	บานประตูกระจก ข้างตู้ F14- 1V01 หลุดออกจาก Frame ของ บานประตูประมาณ 30 cm. เนื่องจากเกิดการเสื่อมสภาพ ของกาวยึดติดกระจกและ Frame แต่ไม่มีผลกระทบที่ทำให้ เกิดอันตราย

-	-	D	-	W&W/TVS	SC ทำการแจ้งซ่อมแล้วตาม เอกสาร Notification NO. 100197845
4	ตรงข้าม หน้า ประตู ทางเข้า ห้อง Plenum/ SE	พ บ Connection Box ถูกชน แตกร้าวและหลุดห้อย แต่ไม่มี ผลกระทบหรืออันตรายจาก ไฟฟ้าดูด

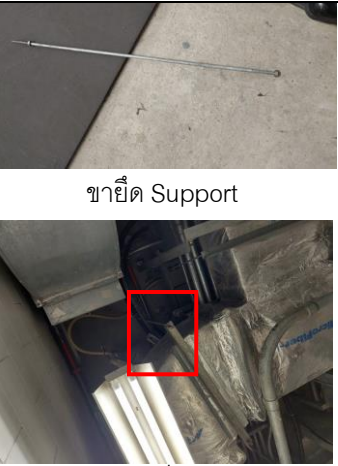
ลำดับ	พื้นที่	รายละเอียด/อันตราย ที่ตรวจพบ	รูปภาพ	การประเมินความเสี่ยง				ผู้รับผิดชอบ	ข้อเสนอแนะ/ แนวทางการแก้ไข
				ความถี่/ โอกาส	ความ รุนแรง	ระดับ ความ เสี่ยง	Reference Hazard No.		
5	ห้อง LV/SE/ Track1	พบขาเหล็ก Support ที่ระบบ ECS หลุดจากจุดยึดบริเวณแผ่น ฝ้าคอนกรีต โดยมี 1 ชิ้น หล่นมา ระดับพื้นทางเดินและอีกชิ้นติด ค้างอยู่เหนือท่อระบายอากาศ ซึ่งมีโอกาสตกหล่นใส่ศีรษะหาก มีผู้ปฏิบัติงานภายในห้อง LV ได้

<div> <div>ขายึด Support</div> <div>ราง Support ที่ค้างอยู่บนท่อ ระบายอากาศ</div> </div>	F5	C2	C	IJ2001	W&W/ECS	- SC ทำการแจ้งซ่อมแล้ว ตามเอกสาร Notification NO. 100197919 - และ HS ได้ดำเนินการแจ้ง Safety W&W และ EMT- ECS BL แล้ว เมื่อวันที่ 09/06/65 เพื่อติดตามการ แก้ไข
