บทที่ 4

สรุปผลการปฏิบัติตามมาตรการป้องกันและแก้ไขผลกระทบสิ่งแวดล้อมและมาตรการติดตาม

ตรวจสอบผลกระทบสิ่งแวดล้อม ในช่วงที่ผ่านมาจนถึงปัจจุบัน (เมษายน 2565)

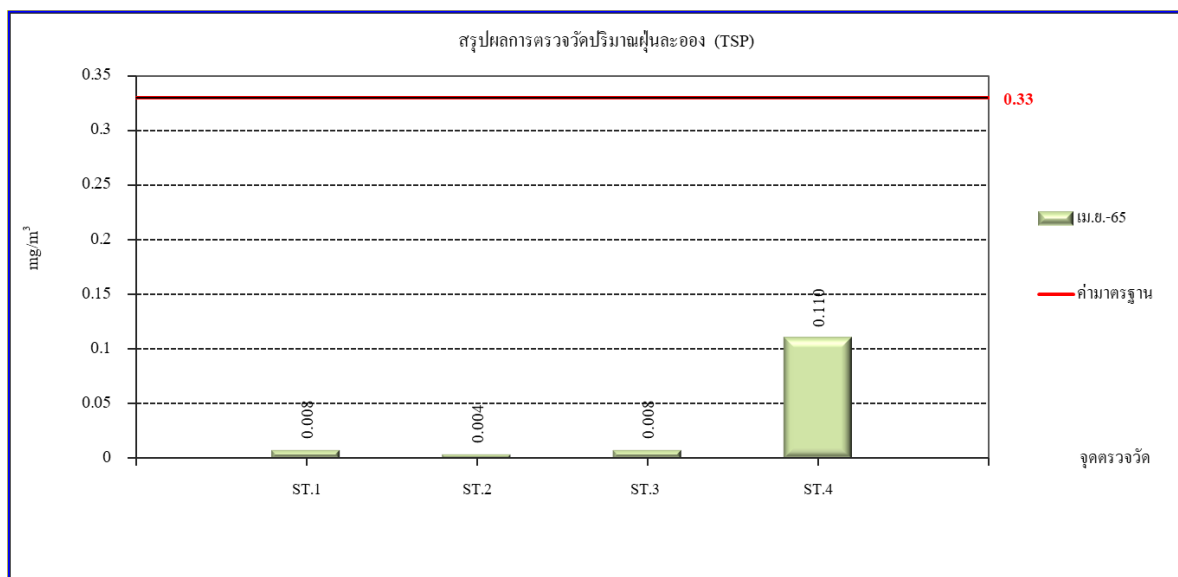
จากการติดตามตรวจสอบคุณภาพอากาศ ในช่วงที่ผ่านมาจนถึงปัจจุบัน (เมษายน 2565) ดังรายละเอียดในตารางที่ 4-1 และ รูปที่ 4-1 พบว่า ผลการตรวจวัดปริมาณฝุ่นละอองรวม (TSP) มีค่าอยู่ในเกณฑ์มาตรฐานคุณภาพอากาศในบรรยากาศโดยทั่วไป ตามประกาศคณะกรรมการสิ่งแวดล้อมแห่งชาติ ฉบับที่ 24, 2547 ที่กำหนดให้ปริมาณฝุ่นละอองรวม (TSP) มีค่าได้ไม่เกิน 0.330 มิลลิกรัม/ลูกบาศก์เมตร ทั้งนี้ เป็นเพราะว่าทางโครงการได้ปฏิบัติตามมาตรการลดผลกระทบในเรื่องการฟุ้งกระจายฝุ่นละออง จากกิจกรรมการทำเหมืองและกิจกรรมการไม่หินอย่างเคร่งครัด แต่อย่างไรก็ตาม จากการสอบถามราษฎรบริเวณใกล้เคียงโครงการ พบว่า ได้รับผลกระทบด้านฝุ่นละอองจากกิจกรรมการทำเหมืองในระดับต่ำ ซึ่งสอดคล้องกับผลการตรวจวัดที่ผ่านมาที่อยู่ในเกณฑ์มาตรฐานที่กำหนด

รูปที่ 4-1 กราฟเปรียบเทียบผลการตรวจวัดปริมาณฝุ่นละอองรวม (TSP)

นอกจากนี้ทางบริษัทที่ปรึกษาฯ ได้เสนอให้โครงการฉีดพรมน้ำบริเวณพื้นที่โรงโม่หินรวมทั้งปรับปรุงมาตรการต่างๆ ด้านการป้องกันฝุ่นละอองให้มีประสิทธิภาพมากยิ่งขึ้น

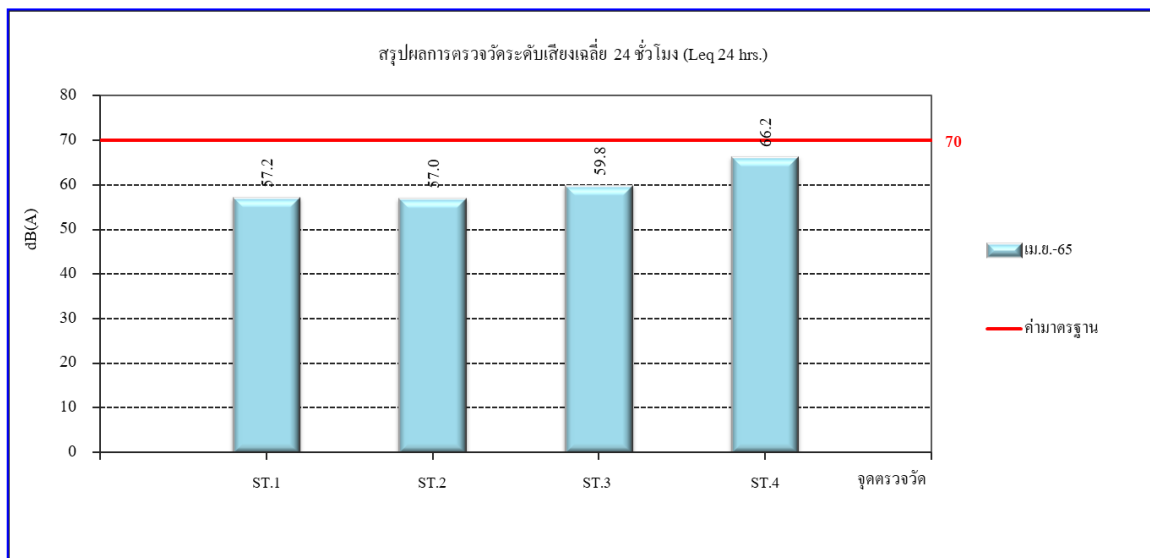
จากการตรวจวัดระดับเสียง ทั้ง 3 สถานี ในช่วงที่ผ่านมาจนถึงปัจจุบัน (มีนาคม 2560 – เมษายน 2565) ดังรายละเอียดในตารางที่ 4-2 และ รูปที่ 4-2 ถึง รูปที่ 4-3 พบว่า ระดับเสียงส่วนใหญ่มีค่าอยู่ในเกณฑ์มาตรฐาน ยกเว้น โรงโม่หินของโครงการ ที่มีค่าเกินเกณฑ์มาตรฐาน ตามประกาศกระทรวงทรัพยากรธรรมชาติและสิ่งแวดล้อม เรื่อง กำหนดให้เหมืองหินเป็นแหล่งกำเนิดมลพิษที่จะต้องถูกควบคุมระดับเสียงและความสั่นสะเทือน ปี พ.ศ. 2548 ที่กำหนดให้ค่าระดับเสียงเฉลี่ย 24 ชั่วโมง (Leq. 24 ชั่วโมง) มีค่าได้ไม่เกิน 70.0 dB(A) และค่าระดับเสียงสูงสุด (Lmax) มีค่าได้ไม่เกิน 115.0 dB(A) ทั้งนี้ แสดงให้เห็นว่าการทำเหมืองและการขนส่งแร่ของโครงการไม่ได้ส่งผลกระทบต่อด้านเสียงรบกวนแก่ชุมชนที่อยู่บริเวณใกล้เคียงแต่อย่างใด

รูปที่ 4-2 กราฟเปรียบเทียบผลการตรวจวัดระดับเสียงเฉลี่ย 24 ชั่วโมง (Leq. 24 hrs.)

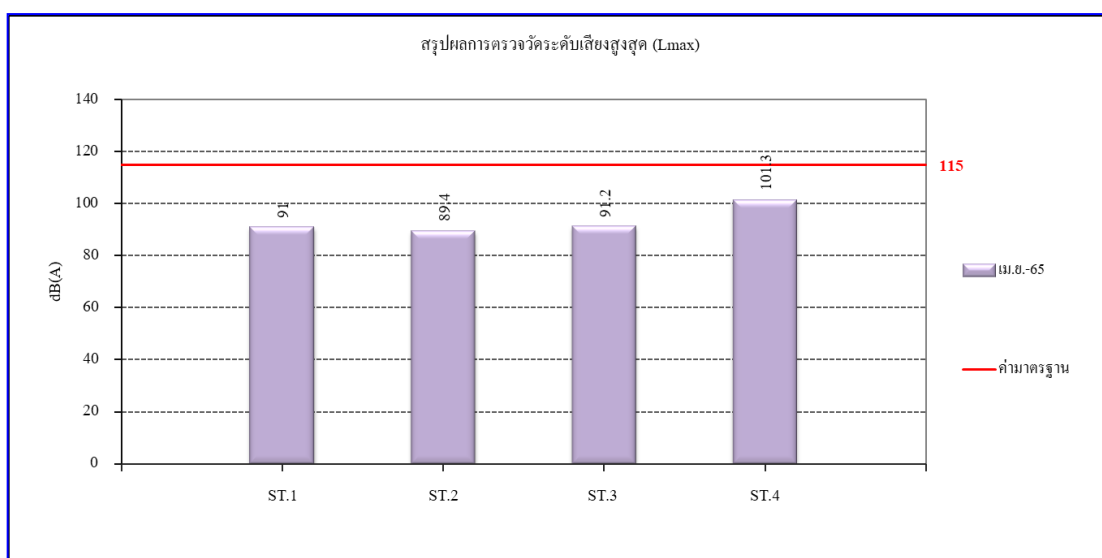
รูปที่ 4-3 กราฟเปรียบเทียบผลการตรวจวัดระดับเสียงสูงสุด (Lmax)

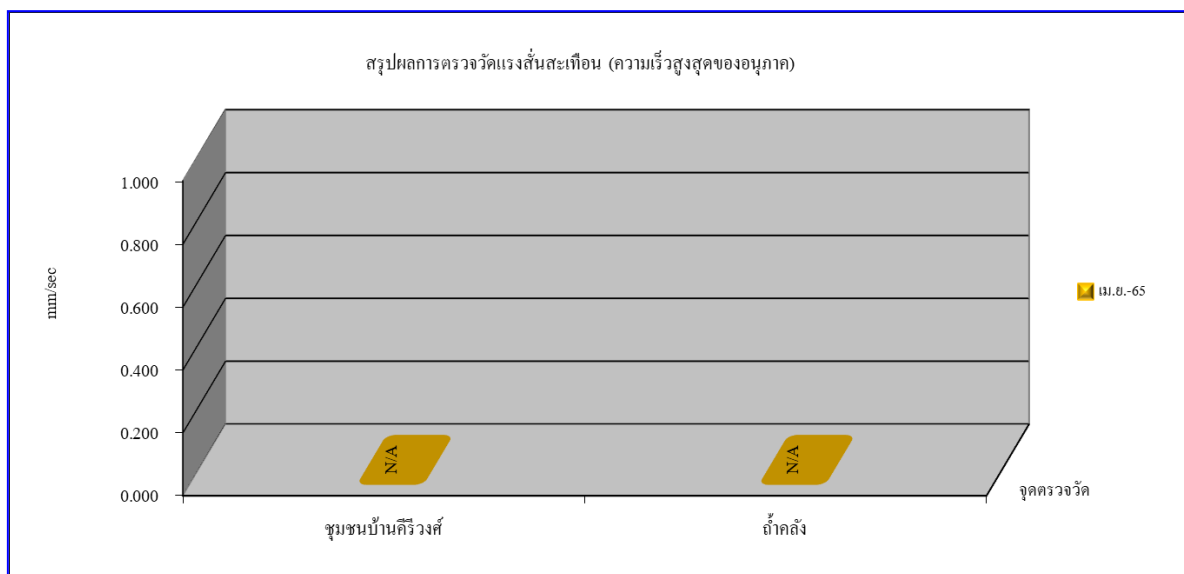
จากการตรวจวัดแรงสั่นสะเทือน ในช่วงที่ผ่านมาจนถึงปัจจุบัน (เมษายน 2565) ดังรายละเอียดในตารางที่ 4-3 และรูปที่ 4-4 ถึง รูปที่ 4-5 พบว่า ความเร็วของอนุภาค และการขจัด จากการระเบิดหน้าเหมืองบริเวณบ้านพนมวังค์ และบริเวณวัดศรีธรรมราม (วัดลิงค์) มีค่าอยู่ในเกณฑ์ที่ปลอดภัย เมื่อเปรียบเทียบกับเกณฑ์มาตรฐานตามประกาศกระทรวงทรัพยากรธรรมชาติและสิ่งแวดล้อม เรื่อง กำหนดให้เหมืองหินเป็นแหล่งกำเนิดมลพิษที่จะต้องถูกควบคุมระดับเสียงและความสั่นสะเทือนปี พ.ศ. 2548

หมายเหตุ : ค่าต่ำสุดที่มาตรฐานกำหนดไว้ตั้งแต่ 4.7- 50.8 มิลลิเมตร/วินาที

รูปที่ 4-4 กราฟเปรียบเทียบผลการตรวจวัดแรงสั่นสะเทือน (ความเร็วสูงสุดของอนุภาค)

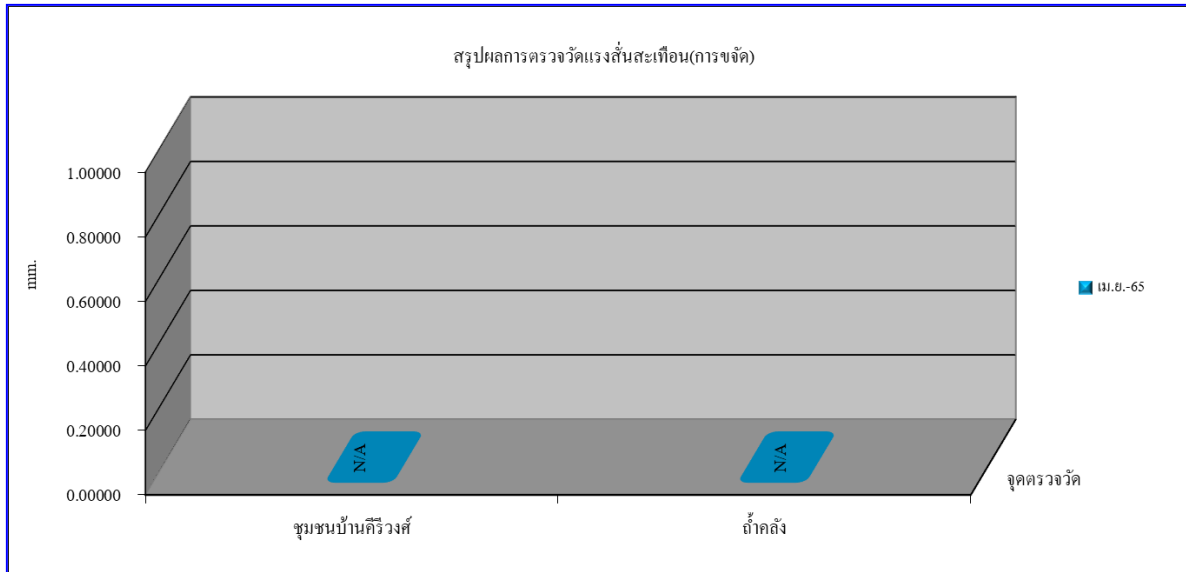
หมายเหตุ : ค่าต่ำสุดที่มาตรฐานกำหนดเท่ากับ 0.20 มิลลิเมตร

รูปที่ 4-5 กราฟเปรียบเทียบผลการตรวจวัดแรงสั่นสะเทือน (การขจัด)

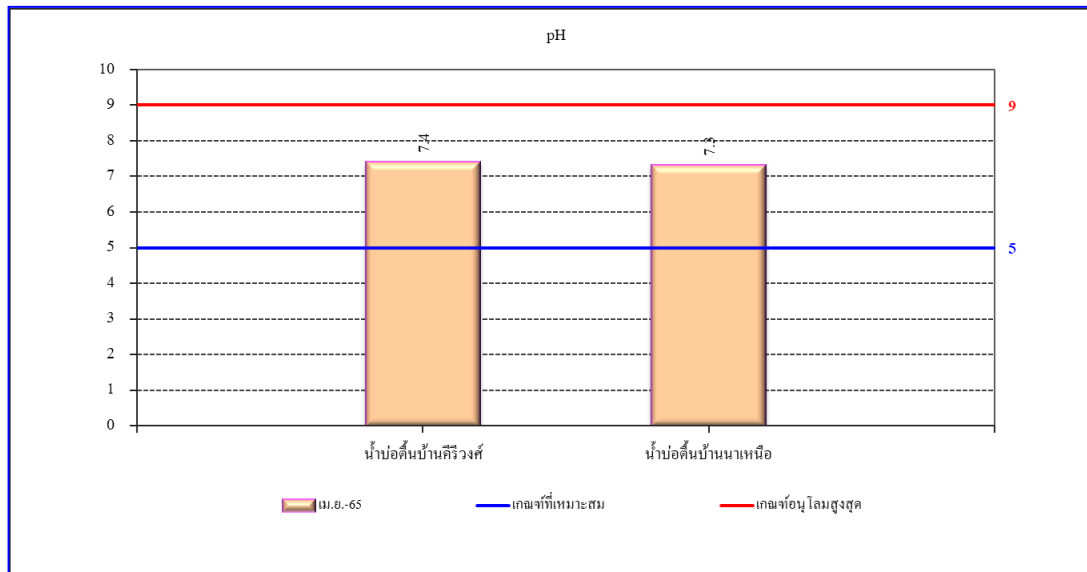
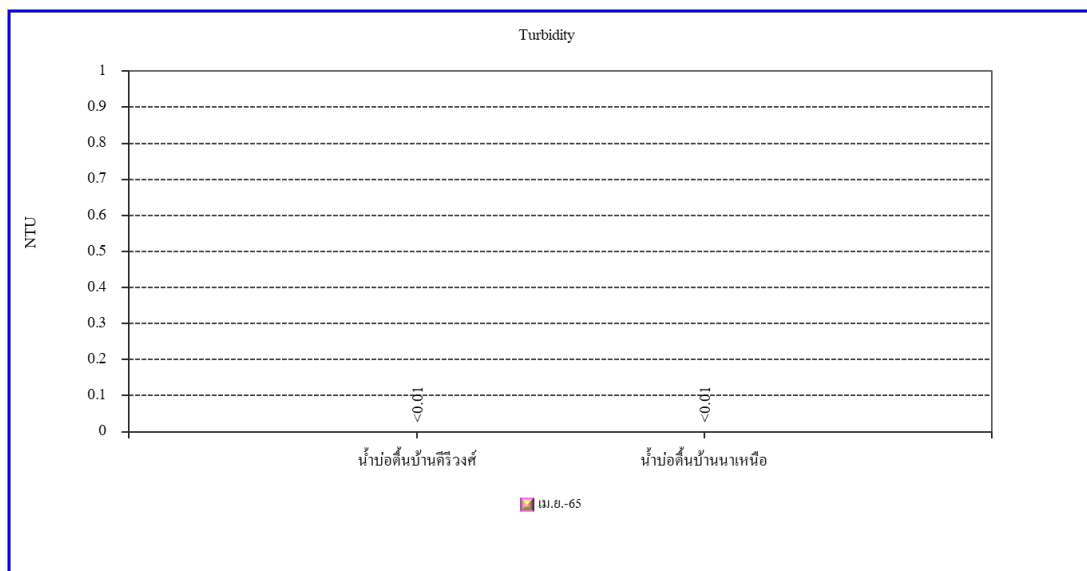
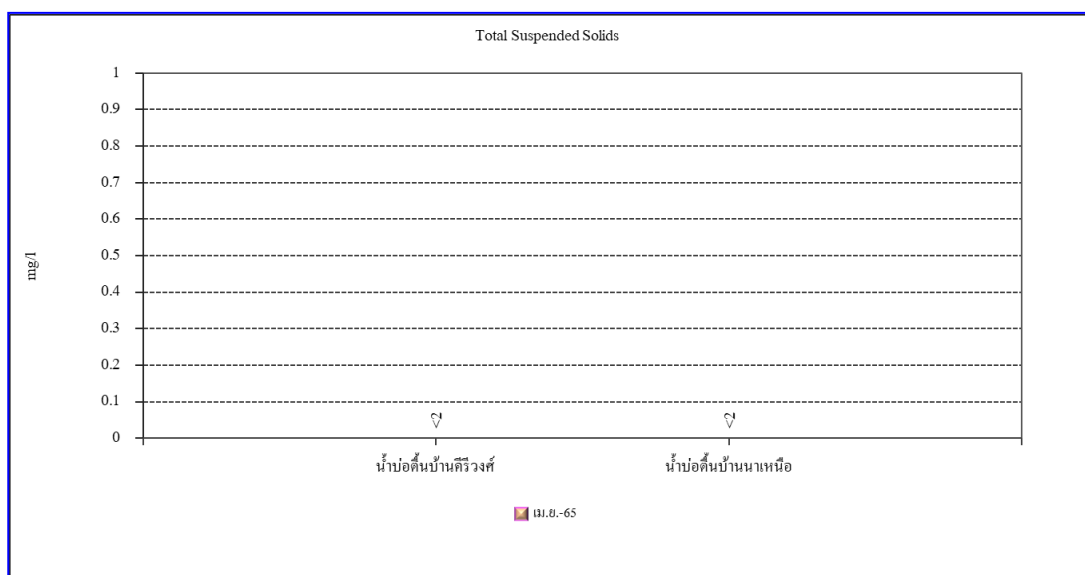
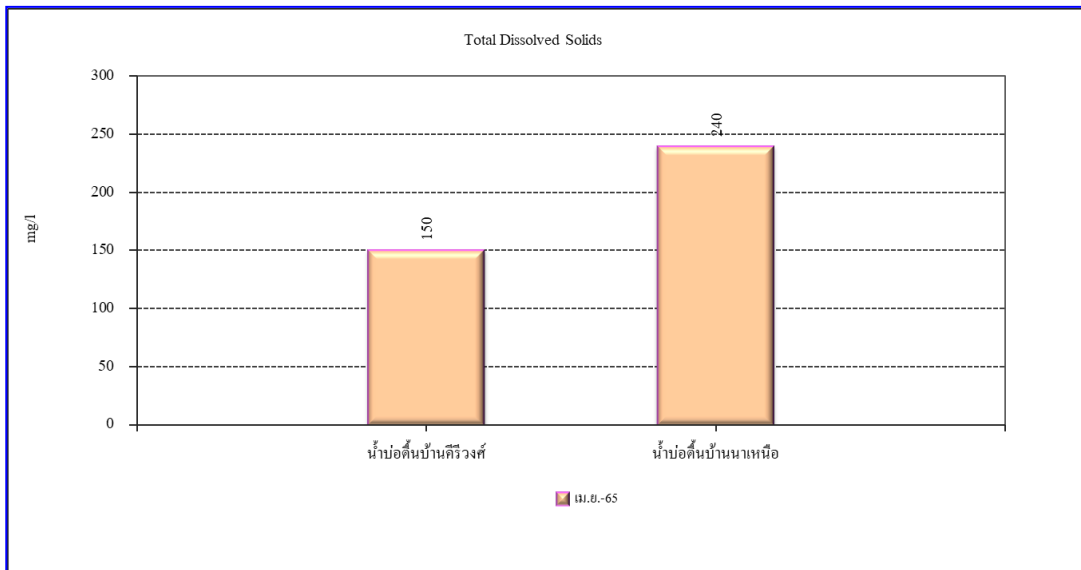
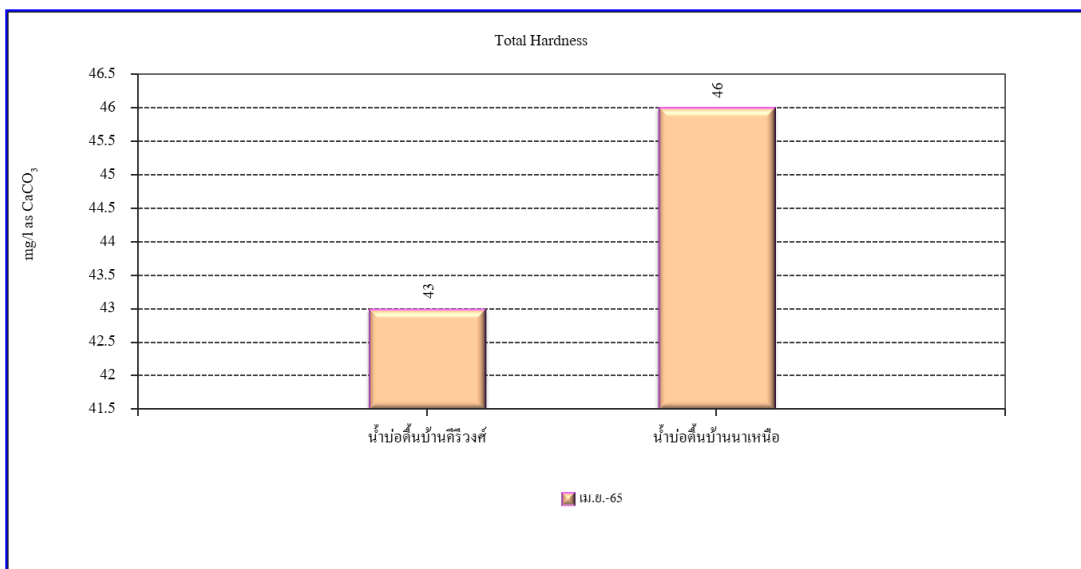
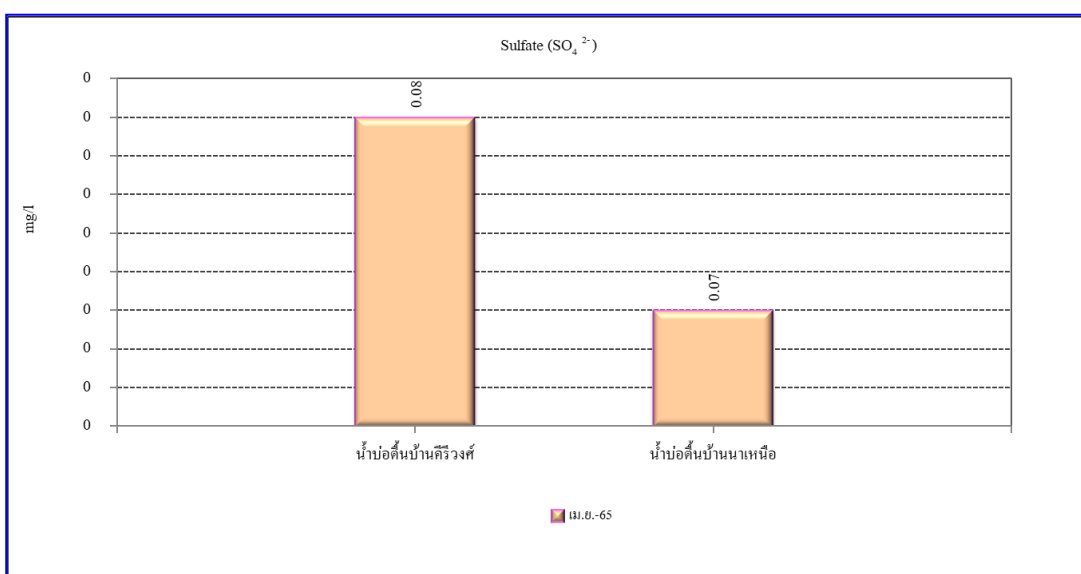
จากการตรวจวิเคราะห์คุณภาพน้ำ ในช่วงที่ผ่านมาจนถึงปัจจุบัน (มีนาคม 2560 – เมษายน 2565) ดังรายละเอียดในตารางที่ 4-4 และรูปที่ 4-6 พบว่า ผลการตรวจวิเคราะห์คุณภาพน้ำผิวดิน บริเวณน้ำบ่อต้นบ้านศิริวงศ์ และบริเวณน้ำบ่อต้นบ้านนาเหนือ มีค่าอยู่ในเกณฑ์มาตรฐานคุณภาพน้ำในแหล่งน้ำผิวดินตามประกาศคณะกรรมการสิ่งแวดล้อมแห่งชาติ ฉบับที่ 8 (พ.ศ. 2537) (ประเภทที่ 3)

รูปที่ 4-6 กราฟเปรียบเทียบผลการตรวจวิเคราะห์คุณภาพน้ำผิวดิน

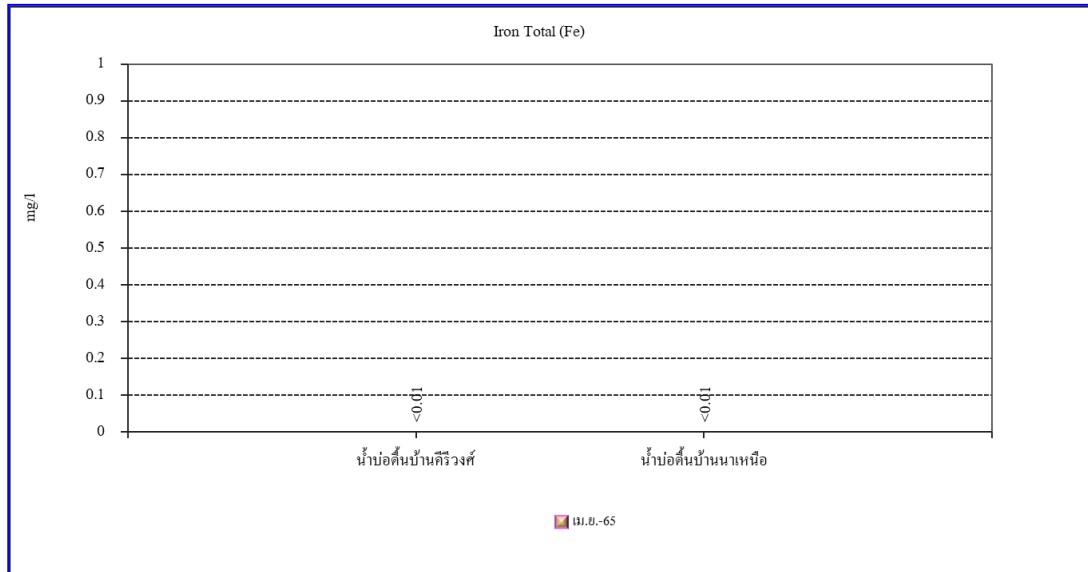
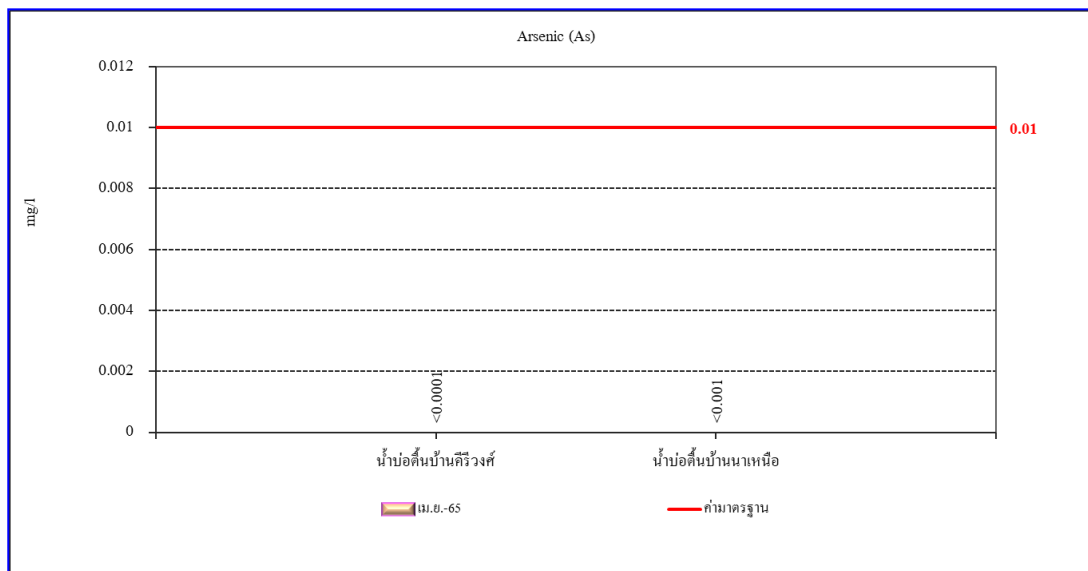
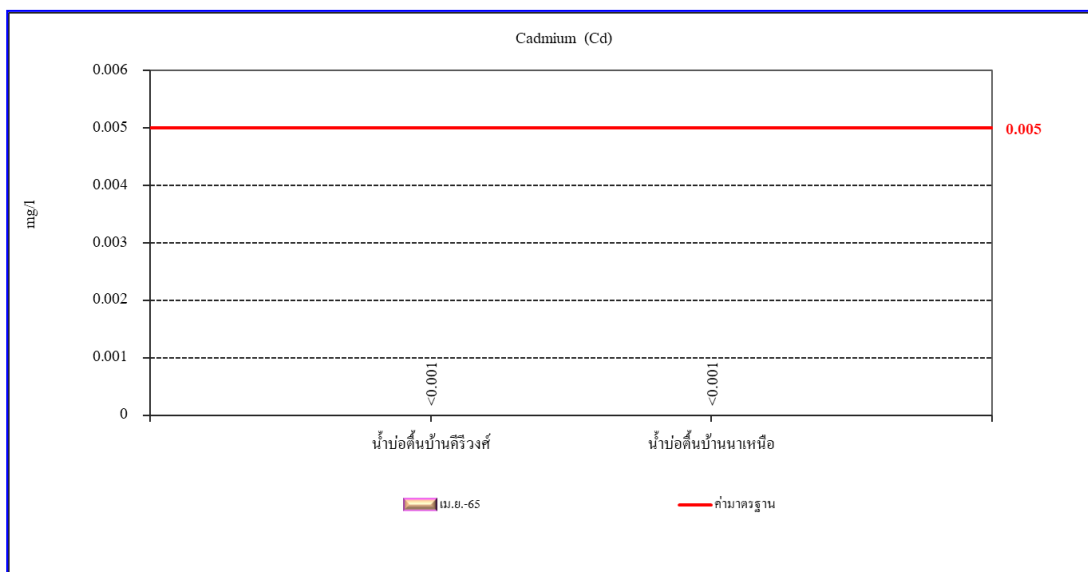
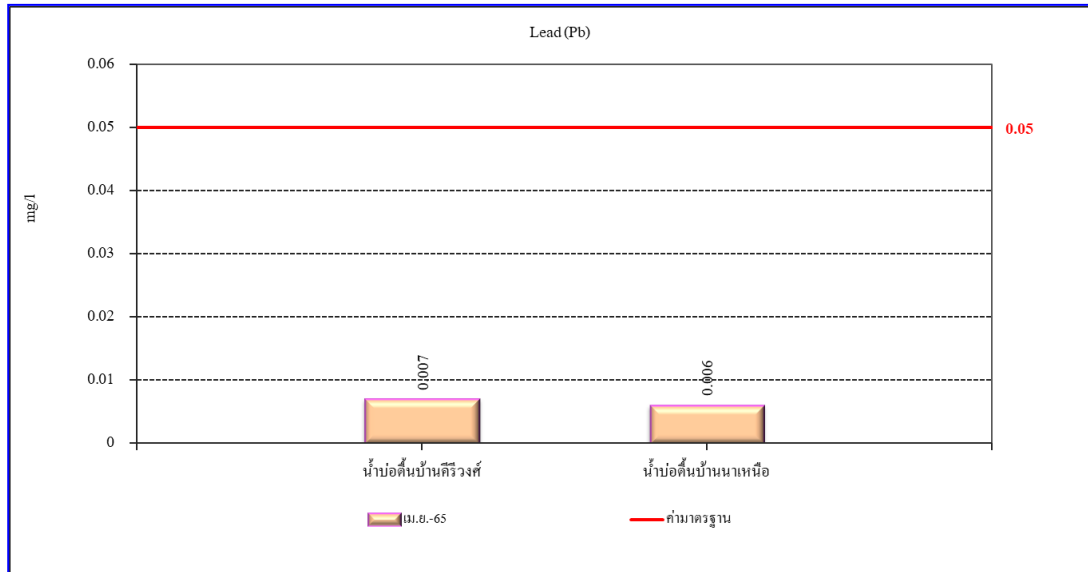
รูปที่ 4-6 กราฟเปรียบเทียบผลการตรวจวิเคราะห์คุณภาพน้ำผิวดิน (ต่อ)

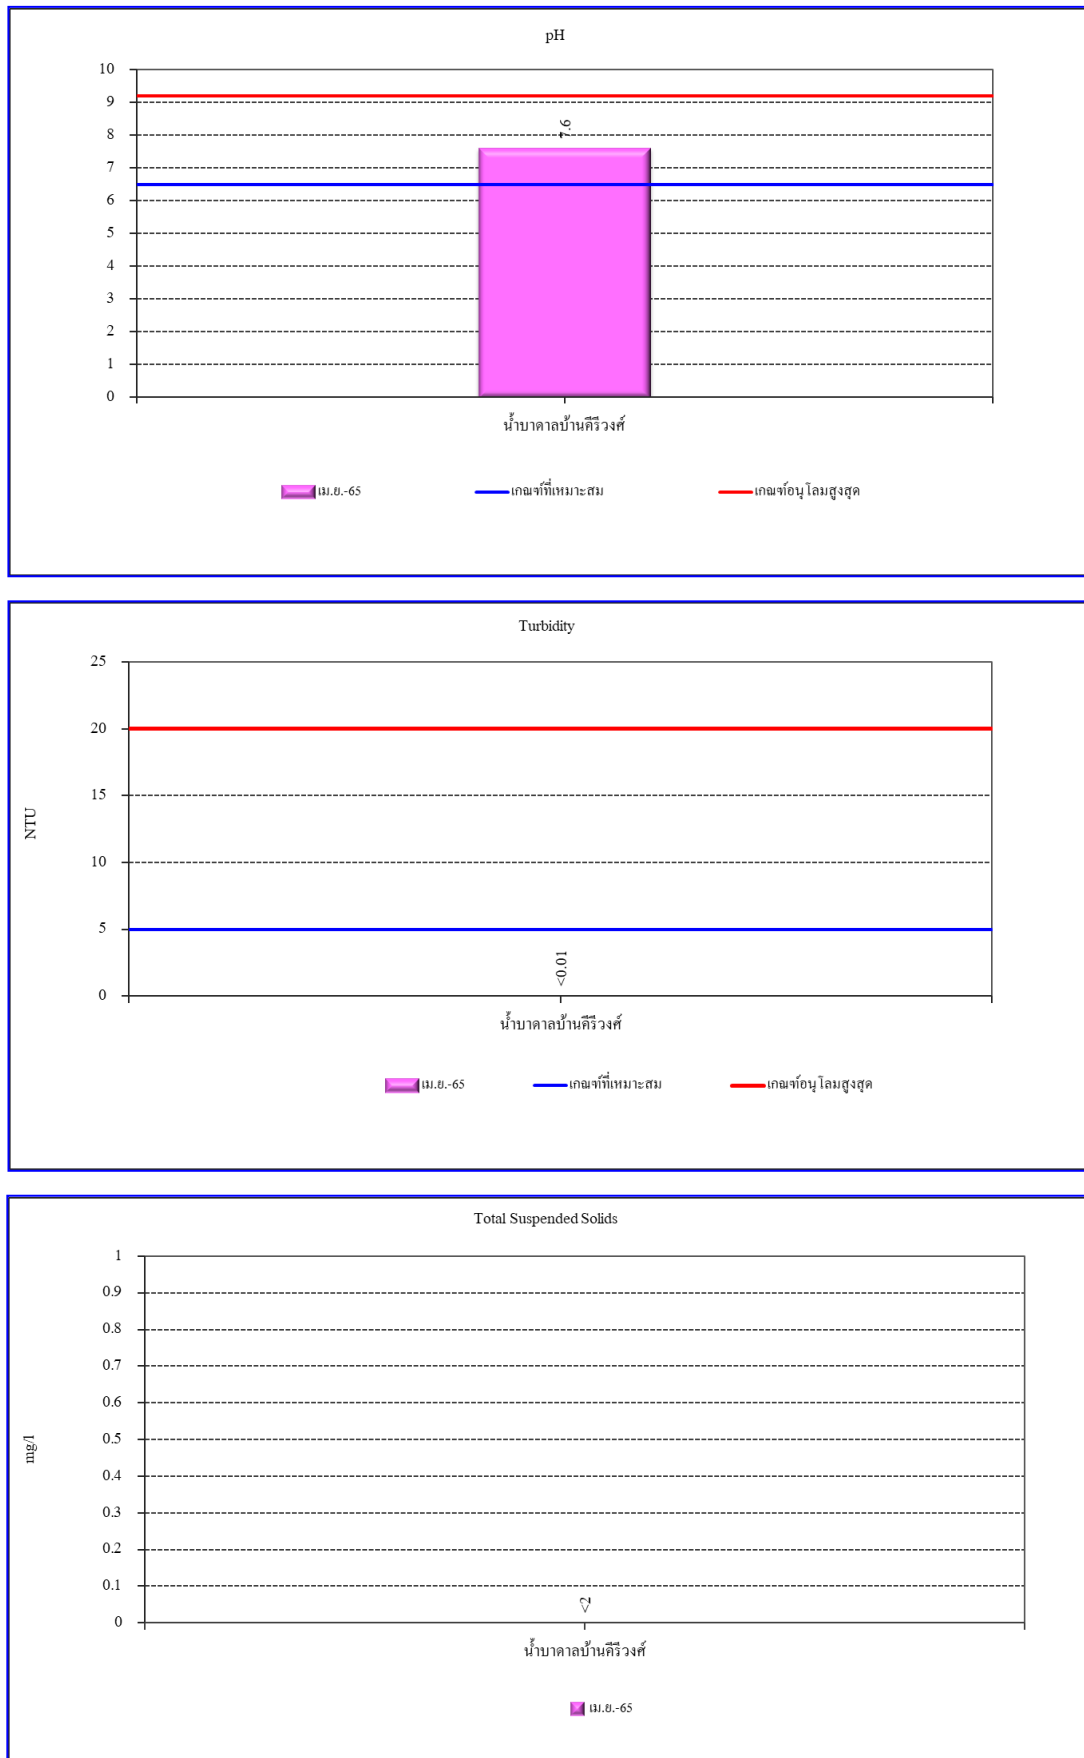
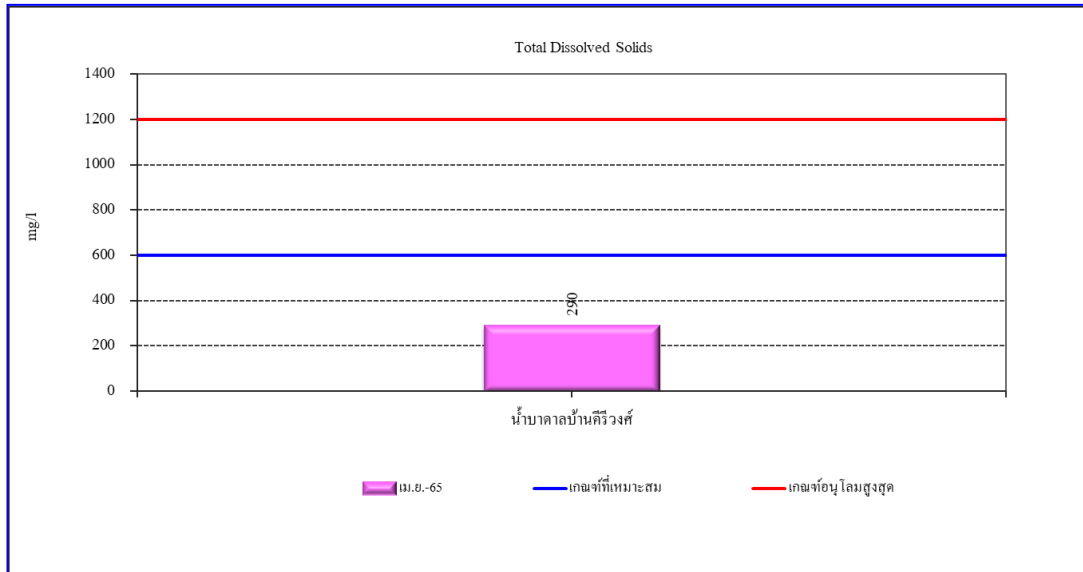
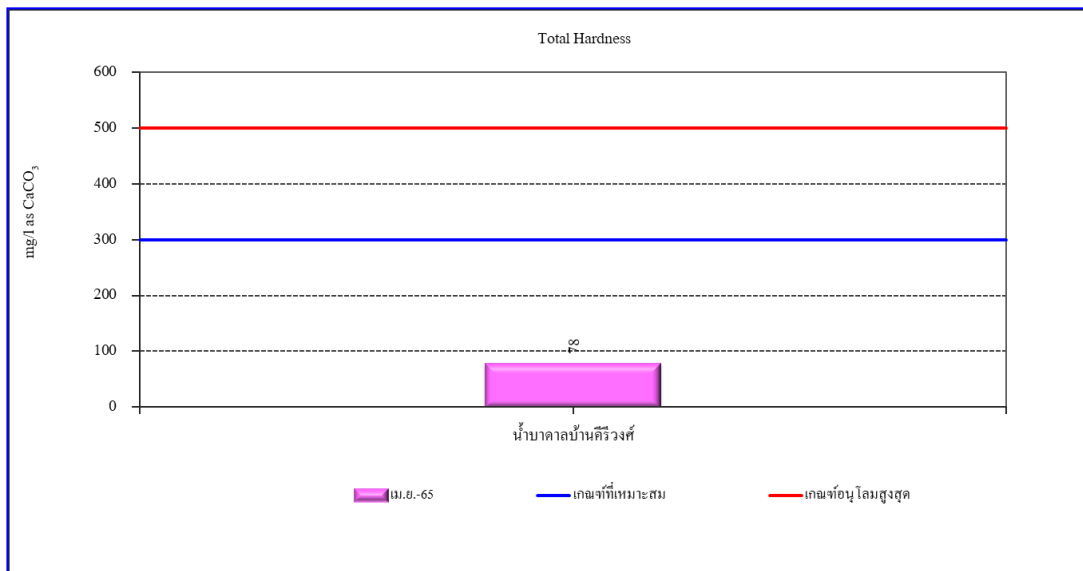
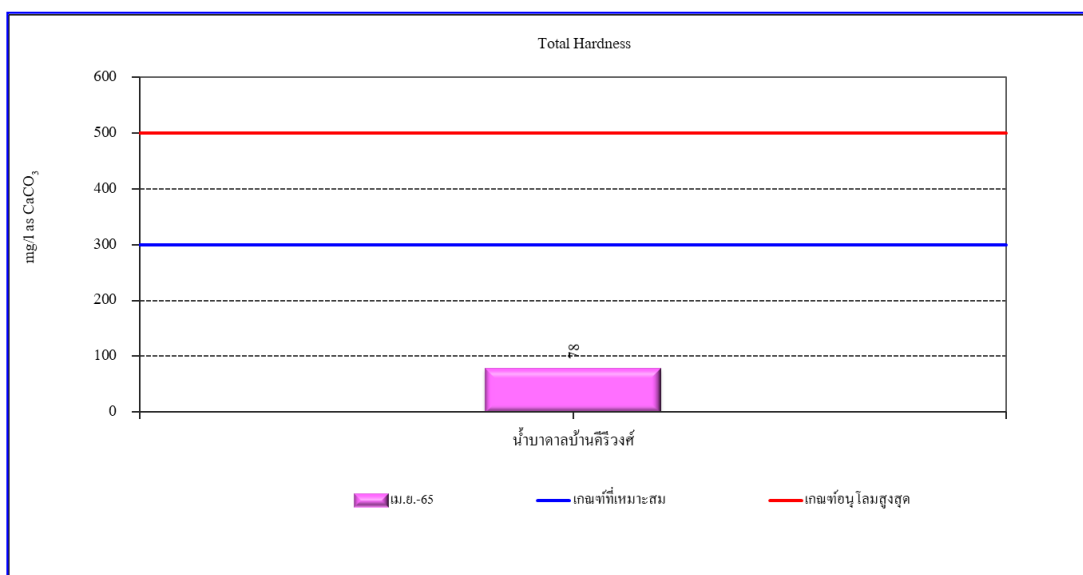
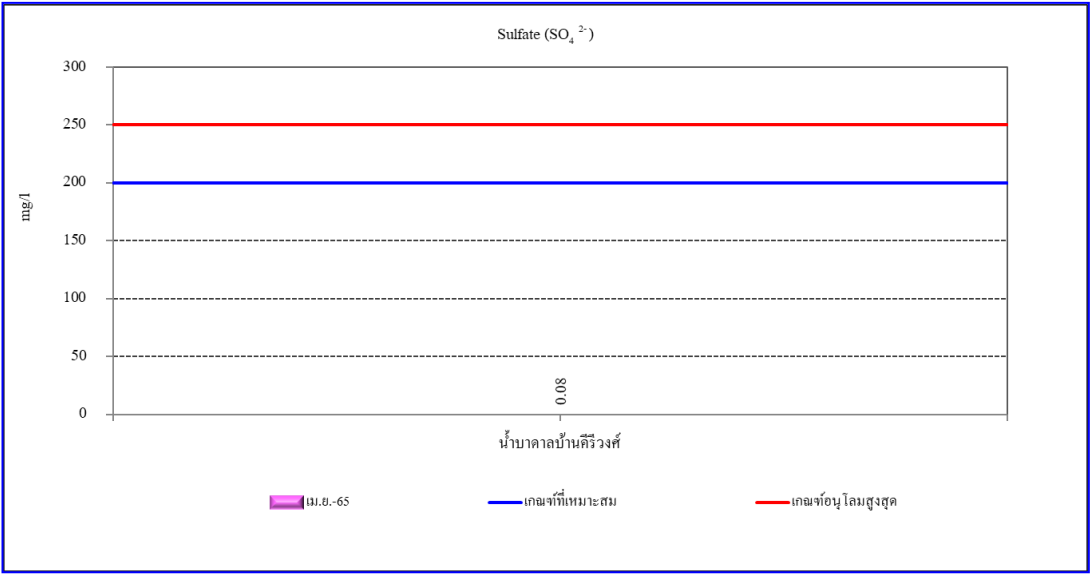
จากการตรวจวิเคราะห์คุณภาพน้ำใต้ดิน ในช่วงที่ผ่านมาจนถึงปัจจุบัน (เมษายน 2565) ดังรายละเอียดในตารางที่ 4-5 และรูปที่ 4-7 พบว่า ผลการตรวจวิเคราะห์คุณภาพน้ำบาดาลบ้านคิ่ววงศ์ พบว่า คุณภาพน้ำมีค่าอยู่ในเกณฑ์มาตรฐานตามประกาศกระทรวงทรัพยากรธรรมชาติและสิ่งแวดล้อม เรื่องกำหนดหลักเกณฑ์และมาตรการในทางวิชาการ สำหรับป้องกันด้านสาธารณสุขและป้องกันสิ่งแวดล้อมเป็นพิษ ลงวันที่ 24 มีนาคม 2551

รูปที่ 4-7 กราฟเปรียบเทียบผลการวิเคราะห์คุณภาพน้ำใต้ดิน
