บทที่ 3

ผลการติดตามตรวจสอบผลกระทบสิ่งแวดล้อม

โครงการ รีเจนท์โฮม 9 ตั้งอยู่ระหว่างถนนซอยพงษ์เวชอนุสรณ์ 1 และ 2 แขวงบางจาก เขตพระโขนง กรุงเทพมหานคร เป็นอาคารชุดพักอาศัย ขนาดความสูง 8 ชั้น ความสูง 22.95 เมตร (ความสูงที่ระดับพื้นชั้น ดาดฟ้า) จำนวน 1 อาคาร มีจำนวนห้องชุดพักอาศัย 210 ห้อง พื้นที่โครงการขนาด 1-2-8 ไร่ (2,432 ตารางเมตร) โครงการ รีเจนท์โฮม 9 ได้มีการตรวจสอบด้านผลกระทบสิ่งแวดล้อมตามเงื่อนไขที่เสนอไว้ในรายงานการประเมินผลกระทบสิ่งแวดล้อม (EIA) ซึ่งได้รับความเห็นชอบจากสำนักนโยบายและแผนทรัพยากรธรรมชาติและสิ่งแวดล้อม ตามหนังสือเห็นชอบ เลขที่ ทส 1009.5/8424 ลงวันที่ 19 พฤศจิกายน 2553 ทั้งนี้ ตามหนังสือฉบับดังกล่าวได้กำหนดให้ทางโครงการดำเนินการจัดทำรายงานการปฏิบัติตามมาตรการป้องกันและแก้ไขผลกระทบสิ่งแวดล้อมและมาตรการติดตามตรวจสอบผลกระทบสิ่งแวดล้อม เสนอต่อ สผ. และหน่วยงานที่เกี่ยวข้องเพื่อพิจารณาทุก 6 เดือน

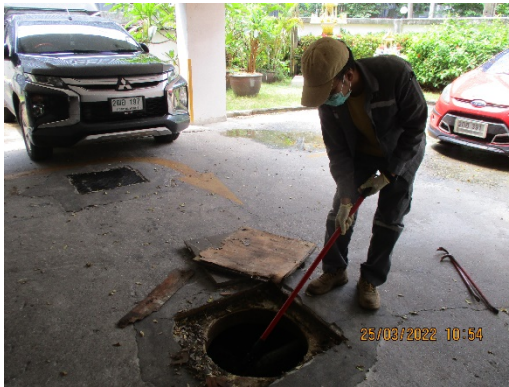
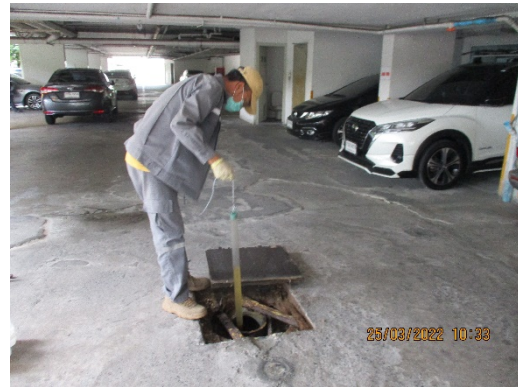
ภาพที่ 3.5-1 การเก็บตัวอย่างน้ำทิ้งภายในโครงการ

บริษัทผู้เก็บและวิเคราะห์ตัวอย่างได้ทำการเก็บตัวอย่างน้ำทั้งหมดแช่ในถังน้ำแข็งเพื่อรักษาสภาพก่อนนำมาวิเคราะห์ในห้องปฏิบัติการภายใน 24 ชั่วโมง บริษัทฯ ได้ปิดฉลากแสดงรายละเอียดของตัวอย่างโดยละเอียด พร้อมทั้งจัดบันทึกข้อมูลในแบบกำกับตัวอย่าง ที่ใช้ควบคุมคุณภาพภายนอกห้องปฏิบัติการวิเคราะห์ และนำส่งไปวิเคราะห์ยังห้องปฏิบัติการ โดยการเก็บตัวอย่างและวิเคราะห์คุณภาพน้ำดำเนินการตามมาตรฐานที่กำหนดไว้ใน Standard Method for the Examination of Water and Wastewater ฉบับล่าสุด ของ American Public Health Association ซึ่งเป็นมาตรฐานวิธีการวิเคราะห์คุณภาพน้ำที่ได้รับการยอมรับกันโดยทั่วไป ตำแหน่งการเก็บตัวอย่างและวิธีการตรวจวิเคราะห์น้ำทั้ง แสดงดังตารางที่ 3.5-1 และภาพที่ 3.5-1

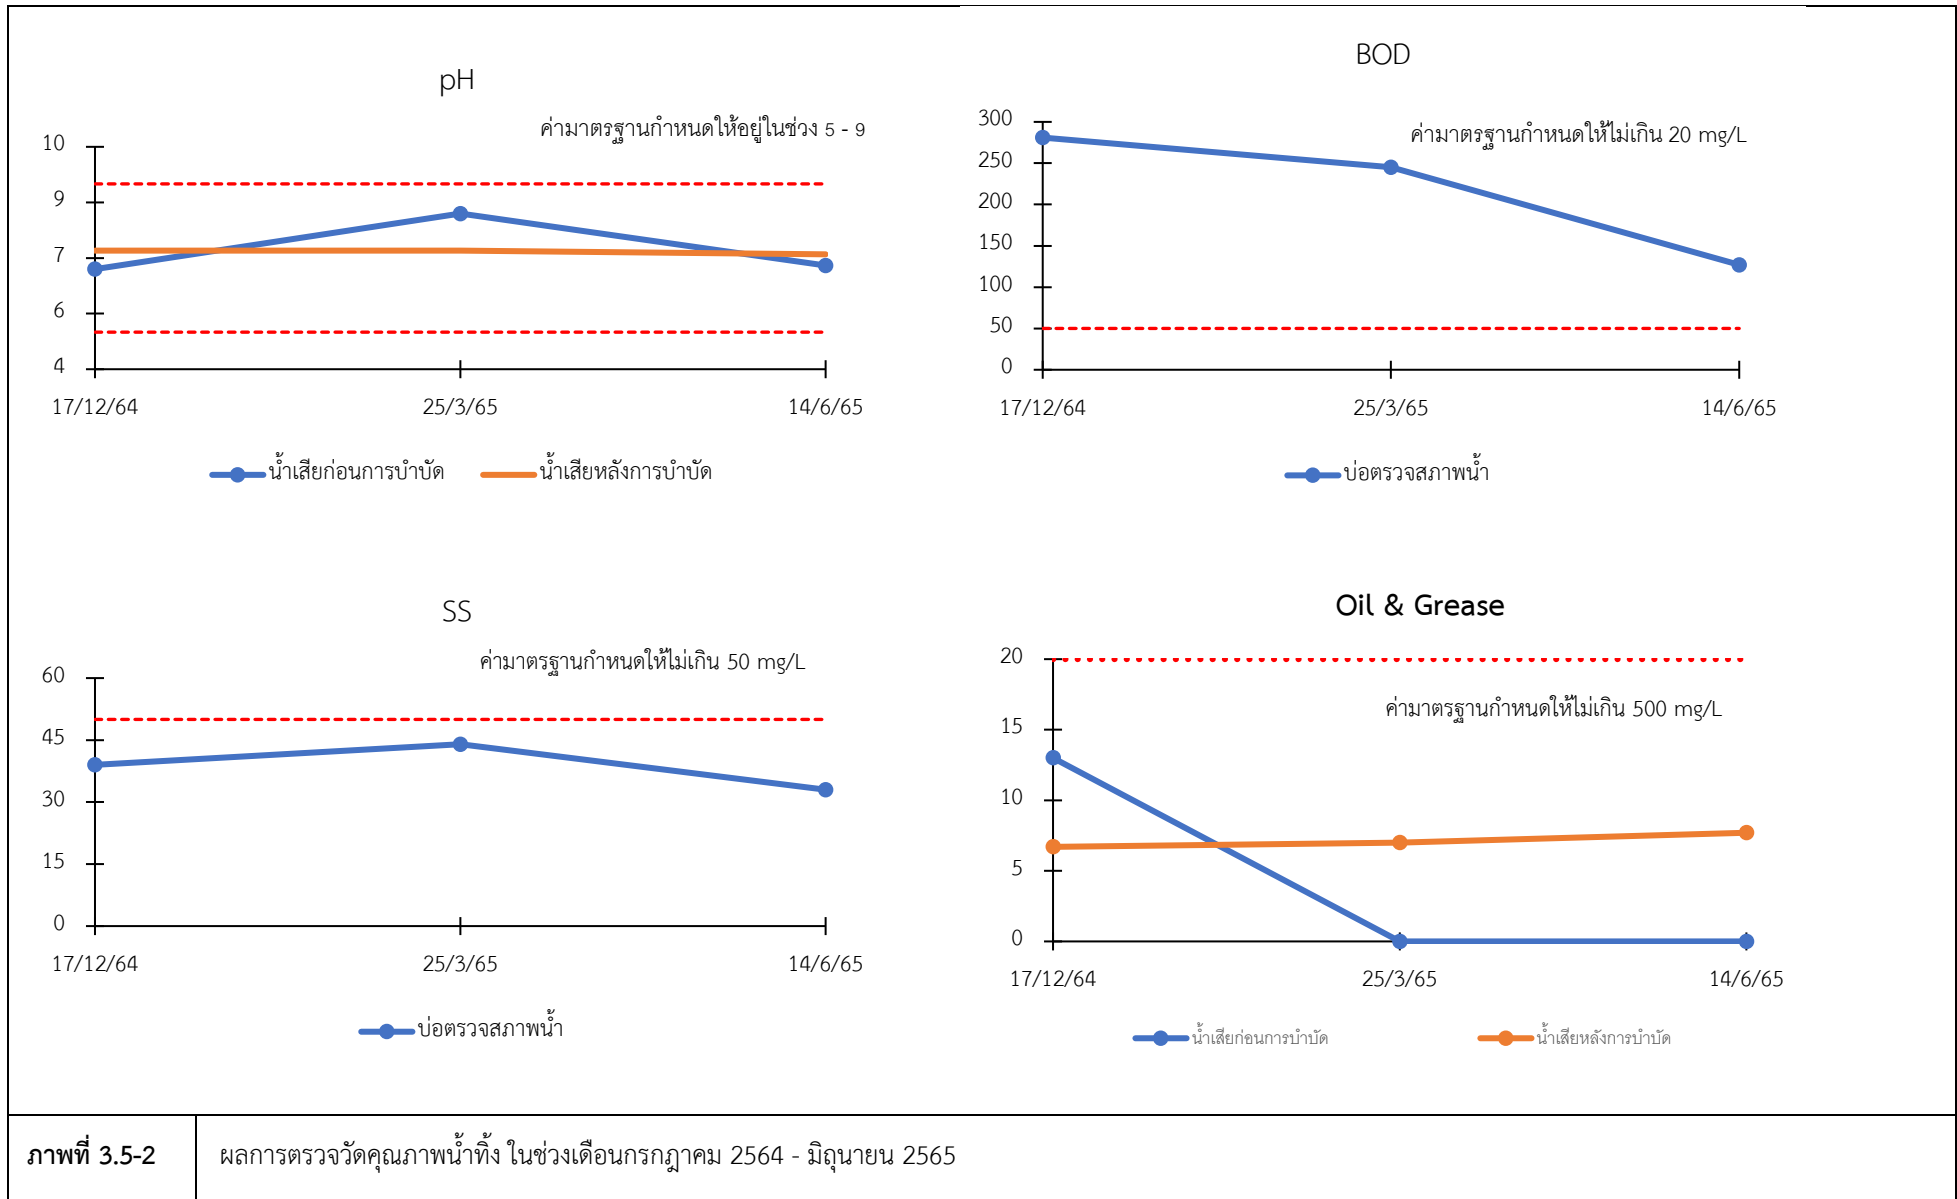
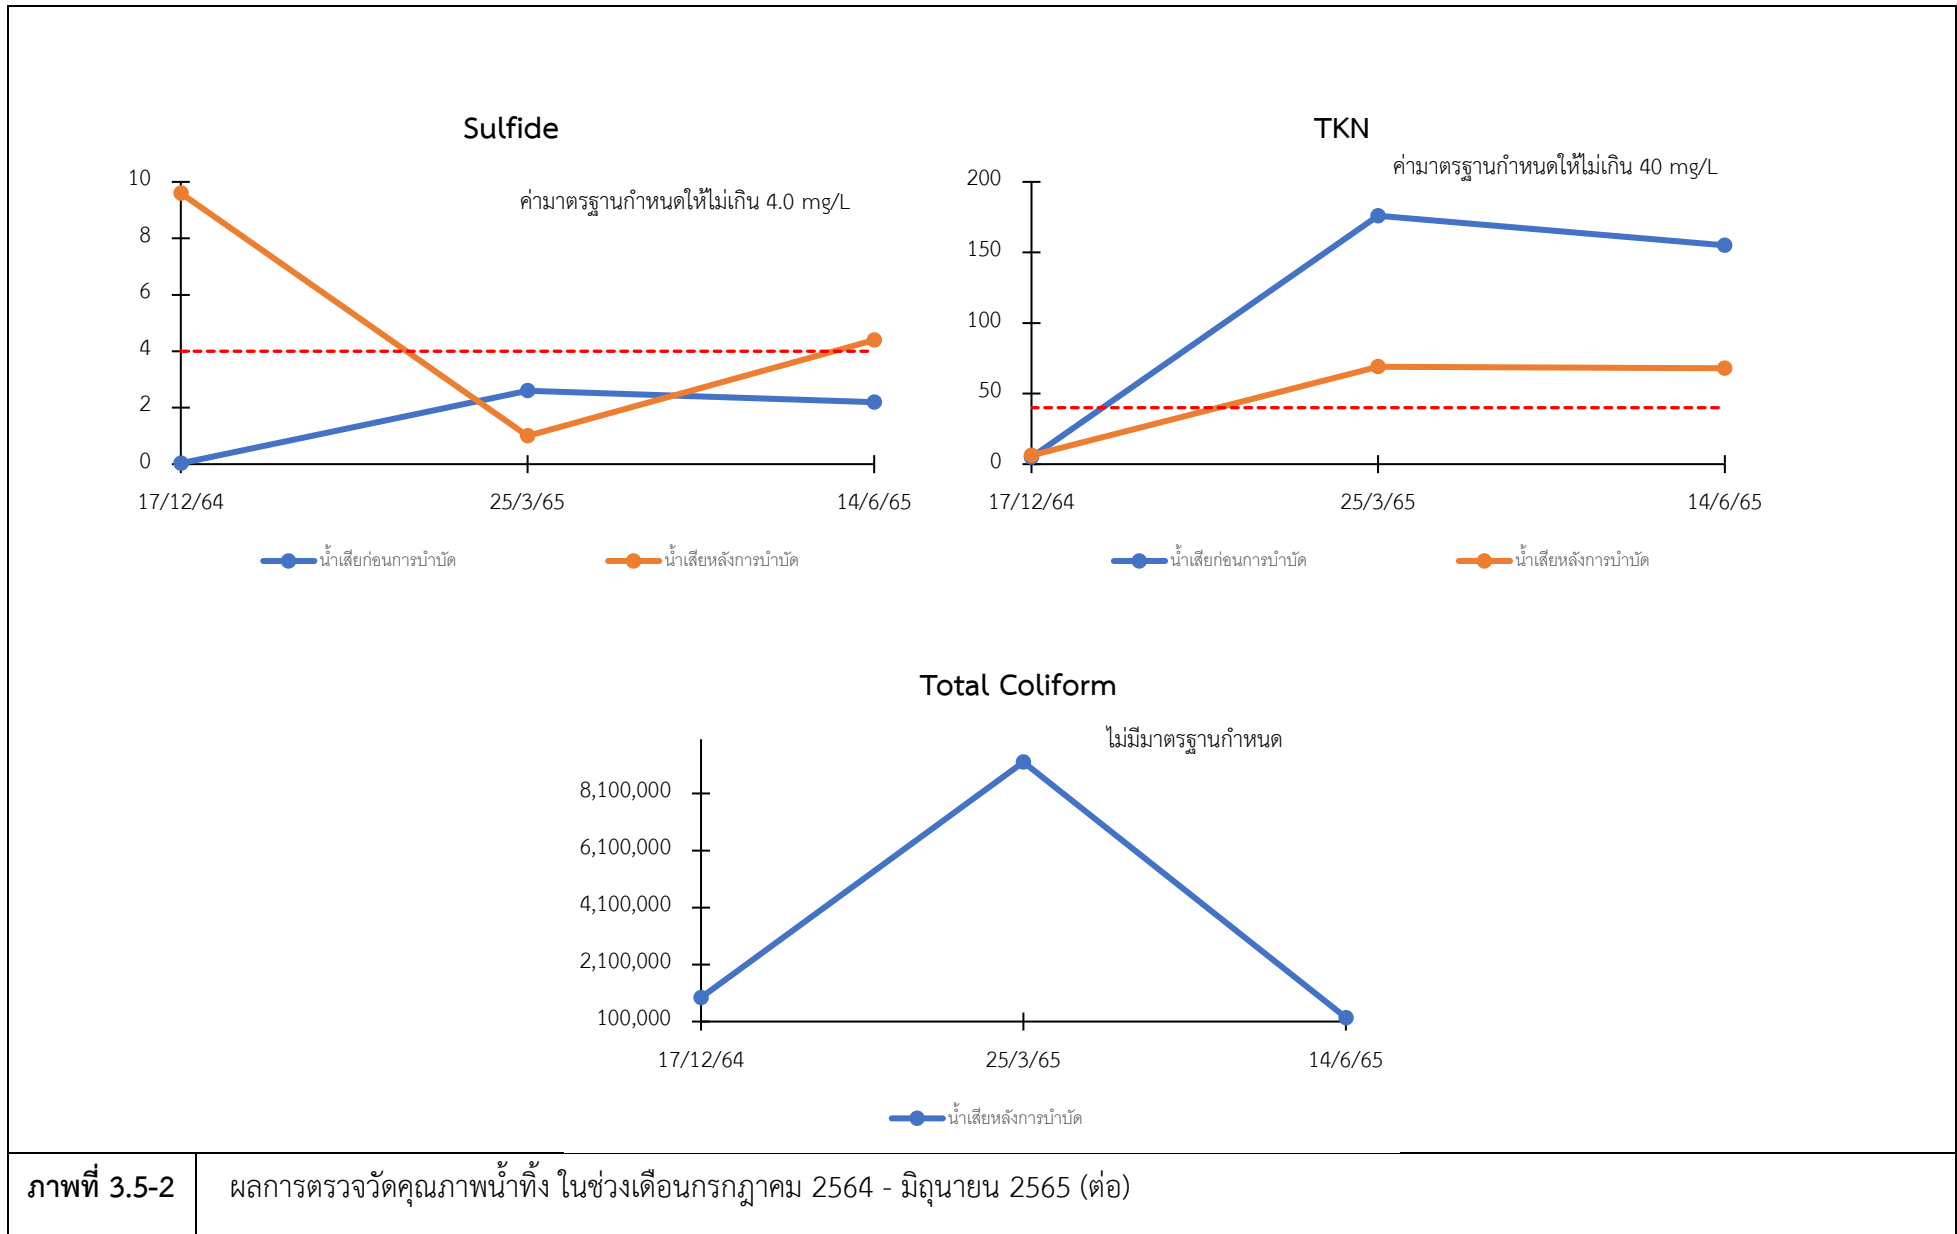
จากการวิเคราะห์คุณภาพน้ำทิ้งจากระบบบำบัดน้ำทิ้งของโครงการ รีเจนท์โฮม 9 พบว่า บ่อตรวจวัดคุณภาพน้ำหลังผ่านการบำบัดน้ำเสียรวม มีค่า BOD เกินเกณฑ์ค่ามาตรฐานตามประกาศกระทรวงวิทยาศาสตร์ เทคโนโลยีและสิ่งแวดล้อม เรื่อง กำหนดมาตรฐานควบคุม การระบายน้ำทิ้งจากอาคารบางประเภทและบางขนาด ประเภท ง แสดงดังตารางที่ 3.5-2

เมื่อเปรียบเทียบผลการวิเคราะห์คุณภาพน้ำทิ้ง พบว่า มีแนวโน้มเป็นไปตามเกณฑ์ค่ามาตรฐานตามประกาศกระทรวงวิทยาศาสตร์และเทคโนโลยีและสิ่งแวดล้อม เรื่อง กำหนดมาตรฐานควบคุม การระบายน้ำทิ้งจากอาคารบางประเภทและบางขนาด ประเภท ง แสดงดังตารางที่ 3.5-3 และภาพที่ 3.5-2
