บทที่ 2

ผลการปฏิบัติตามมาตรการป้องกันและแก้ไขผลกระทบสิ่งแวดล้อม

โครงการอาคารชุด M THONGLOR 10 ตั้งอยู่ที่เลขที่ 9 ซอยเอกมัย 12 ถนนสุขุมวิท แขวงคลองตันเหนือ เขตวัฒนา กรุงเทพมหานคร ดำเนินการโดยบริษัท เมเจอร์ ดีเวลลอปเม้นท์ เอสเตท จำกัด (ปัจจุบันได้โอนให้นิติบุคคลอาคารชุดแล้ว) (เอกสารแนบ 2) ซึ่งเป็นโครงการประเภทอาคารอยู่อาศัยรวม (อาคารชุด) ขนาดพื้นที่โครงการ 1-0-72 ไร่ ประกอบด้วย อาคารขนาดความสูง 22 ชั้น จำนวน 1 อาคาร มีห้องพักอาศัยทั้งสิ้น 174 ห้อง (ห้องชุดพักอาศัย 173 ห้อง และห้องชุดเพื่อการพาณิชย์ 1 ห้อง) โดยโครงการได้จัดทำรายงานการประเมินผลกระทบสิ่งแวดล้อม และได้ผ่านการพิจารณาเห็นชอบรายงานฯ เมื่อวันที่ 28 พฤศจิกายน 2557 ตามหนังสือจากสำนักงานนโยบายและแผนทรัพยากรธรรมชาติและสิ่งแวดล้อม เลขที่ ทส 1009.5/13551 โดยหนังสือเห็นชอบได้กำหนดมาตรการป้องกันและแก้ไขผลกระทบสิ่งแวดล้อมและมาตรการติดตามตรวจสอบผลกระทบสิ่งแวดล้อม เพื่อเป็นแนวทางให้โครงการปฏิบัติ รวมไปถึงเสนอรายงานผลการปฏิบัติตามมาตรการฯ ต่อหน่วยงานอนุญาต และหน่วยงานที่เกี่ยวข้อง รวมทั้งสำนักงานนโยบายและแผนทรัพยากรธรรมชาติและสิ่งแวดล้อม (สผ.) ทุก 6 เดือน

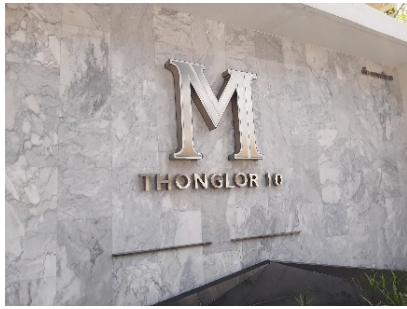
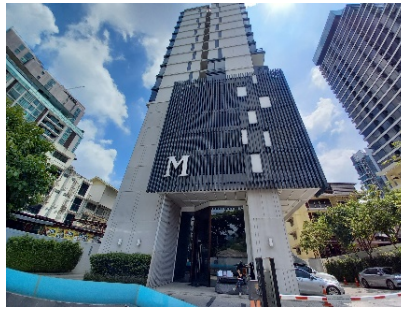
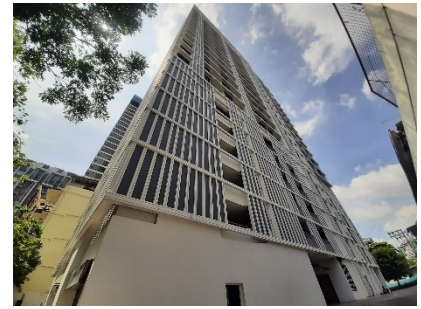
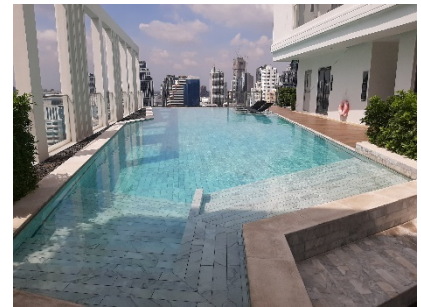
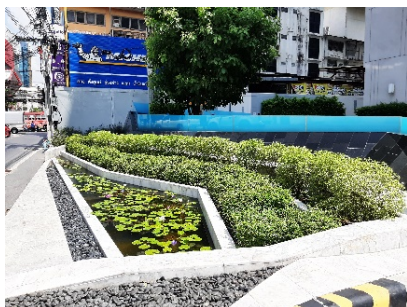
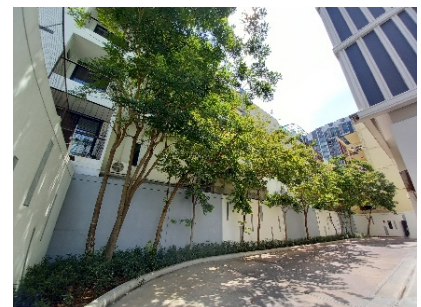
ภาพที่ 2.2-1 สภาพแวดล้อมรอบโครงการ

รั้วของโครงการ

2. ใช้กระจกที่มีค่าการสะท้อนแสงตามกฎหมายฉบับที่ 48 (พ.ศ.2540) ออกตามความในพระราชบัญญัติควบคุมอาคาร พ.ศ. 2522 ข้อ 27 กล่าวว่า “วัสดุที่เป็นผิวของผนังภายนอกอาคาร จะต้องมีการสะท้อนแสงได้ไม่เกินร้อยละ 30	✓ - โครงการจัดให้มีการใช้กระจกที่มีค่าการสะท้อนแสงตามกฎหมายฉบับที่ 48 (พ.ศ.2540) ออกตามความในพระราชบัญญัติควบคุมอาคาร พ.ศ. 2522 ข้อ 27 กล่าวว่า “วัสดุที่เป็นผิวของผนังภายนอกอาคาร จะต้องมีการสะท้อนแสงได้ไม่เกินร้อยละ 30	ภาพที่ 2.2-1 เอกสารแนบ 2	-

10. จัดทำรั้วคอนกรีตสูง 3 เมตร ด้านทิศเหนือ ทิศตะวันตก และทิศตะวันออก เพื่อลดผลกระทบจากภายนอกโครงการ	✓ - โครงการจัดให้มีการทำรั้วคอนกรีตสูง 3 เมตร ด้านทิศเหนือ ทิศตะวันตก และทิศตะวันออก เพื่อลดผลกระทบจากภายนอกโครงการ	ภาพที่ 2.2-1	-

14. จัดทำรั้วคอนกรีตสูง 3 เมตร ด้านทิศเหนือ ทิศตะวันตก และทิศตะวันออก เพื่อลดผลกระทบจากภายนอกโครงการ	✓ - โครงการจัดให้มีการจัดทำรั้วคอนกรีตสูง 3 เมตร ด้านทิศเหนือ ทิศตะวันตก และทิศตะวันออก เพื่อลดผลกระทบจากภายนอกโครงการ	ภาพที่ 2.2-1	-

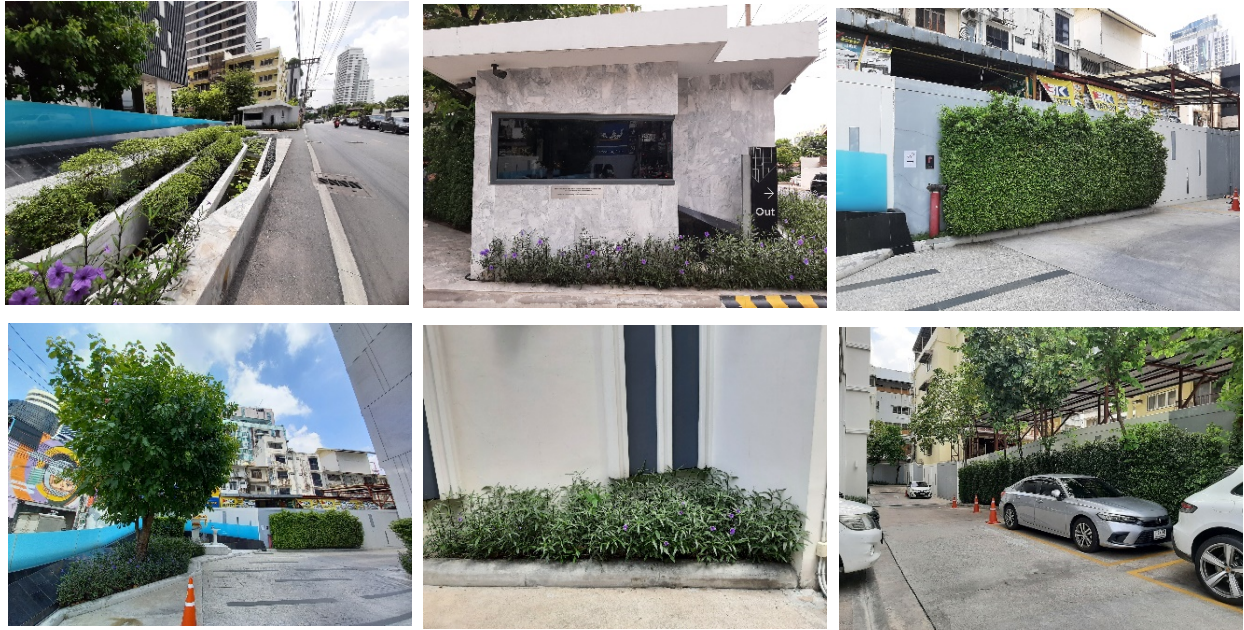
ภาพที่ 2.2-2 พื้นที่สีเขียวภายในโครงการ

พื้นที่สีเขียวชั้น 21

พื้นที่สีเขียวชั้นล่าง

1. ทรัพยากรสิ่งแวดล้อมทางกายภาพ				
1.1 ส ภา พ ภูมิประเทศ	1. จัดให้มีพื้นที่สีเขียวชั้นพื้นดิน และบนอาคารขนาดพื้นที่รวม 656.07 ตารางเมตร คิดเป็นสัดส่วน 1 คน ต่อพื้นที่สีเขียว 1.04 ตารางเมตร	✓ - โครงการจัดให้มีพื้นที่สีเขียวชั้นพื้นดิน และบนอาคารขนาดพื้นที่รวม 656.07 ตารางเมตร คิดเป็นสัดส่วน 1 คน ต่อพื้นที่สีเขียว 1.04 ตารางเมตร ภายในพื้นที่โครงการ	ภาพที่ 2.2-2	-

1.2 ดินและการชะล้างพังทลาย	-	-	-	-	-
1.3 คุณภาพอากาศ	1. ปลุกไม้ยืนต้นตามแนวรั้วโครงการ เพื่อเป็นแนวกำบังความร้อนจากเครื่องปรับอากาศ บดบังแสงไฟจากอาคารจอดรถยนต์	✓	- โครงการจัดให้มีการปลุกไม้ยืนต้นตามแนวรั้วโครงการ เพื่อเป็นแนวกำบังความร้อนจากเครื่องปรับอากาศ บดบังแสงไฟจากอาคารจอดรถยนต์	ภาพที่ 2.2-2	-

7. จัดให้มีพื้นที่สีเขียวโดยการปลูกต้นไม้ชนิดต่างๆ เพื่อช่วยดูดซับคาร์บอนไดออกไซด์ และลดอุณหภูมิอันเนื่องจากการคายน้ำของพืชและการระเหยน้ำจากผิวดิน	✓ - โครงการจัดให้มีพื้นที่สีเขียวโดยการปลูกต้นไม้ชนิดต่างๆ เพื่อช่วยดูดซับคาร์บอนไดออกไซด์ และลดอุณหภูมิอันเนื่องจากการคายน้ำของพืชและการระเหยน้ำจากผิวดิน	ภาพที่ 2.2-2	-

15. จัดให้มีพื้นที่สีเขียวบริเวณชั้นล่างของโครงการ เพื่อช่วยดูดซับมลพิษทางอากาศ และกรองฝุ่นละอองและเพิ่มความชุ่มชื้นบรรยากาศ	✓ - โครงการจัดให้มีพื้นที่สีเขียวบริเวณชั้นล่างของโครงการ เพื่อช่วยดูดซับมลพิษทางอากาศ และกรองฝุ่นละอองและเพิ่มความชุ่มชื้นบรรยากาศ	ภาพที่ 2.2-2	-

1.4 ระบบเสียง (ต่อ)	4. รักษาสภาพธรรมชาติ และดูแลต้นไม้ในโครงการให้ดูดีเสมอเพื่อช่วยเป็นแนวดูดซับเสียงจากภายนอกได้	✓ - โครงการจัดให้มีการดูแลรักษาพื้นที่สีเขียวและต้นไม้ในโครงการให้ดูดีสวยงามอยู่เสมอ โดยทำการรดน้ำต้นไม้ทุกวัน และมีการจัดจ้างบริษัทเอกชนให้เข้ามาตัดแต่งกิ่งต้นไม้ภายในโครงการทุก 1 ครั้ง/เดือน	ภาพที่ 2.2-2	-

1.7 ทรัพยากรน้ำ (ต่อ)	19. จัดพื้นที่สีเขียวบริเวณใกล้เคียงระบบบำบัดน้ำเสียรวมของโครงการ เพื่อช่วยดูดซับและป้องกันกลิ่นอันไม่พึงประสงค์ต่อผู้พักอาศัยภายในโครงการ	✓	- โครงการจัดให้มีพื้นที่สีเขียวบริเวณใกล้เคียงระบบบำบัดน้ำเสียรวมของโครงการ เพื่อช่วยดูดซับและป้องกันกลิ่นอันไม่พึงประสงค์ต่อผู้พักอาศัยภายในโครงการ	ภาพที่ 2.2-2 เอกสารแนบ 2	-

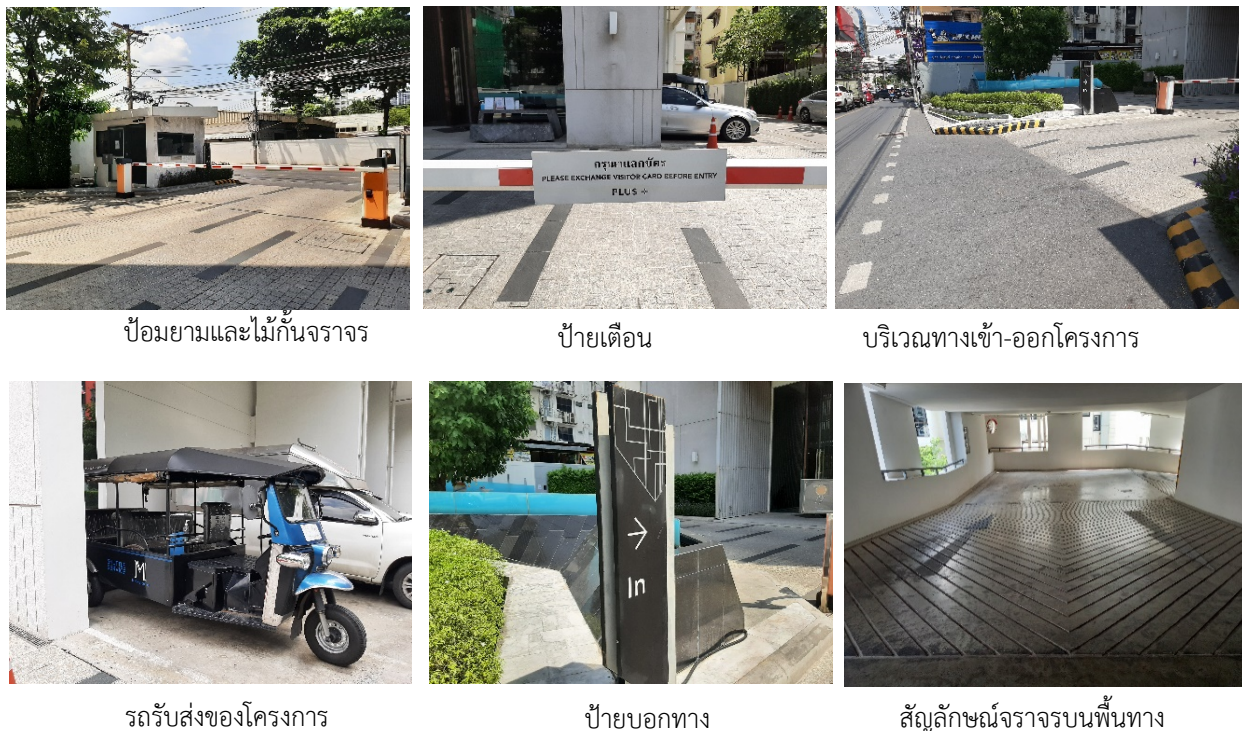
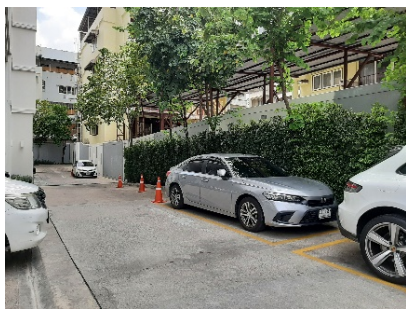
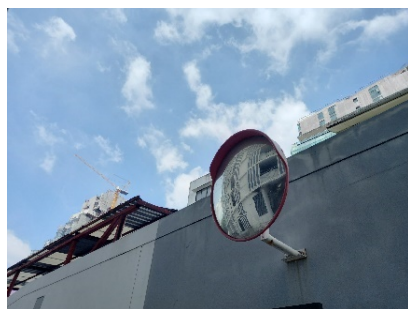
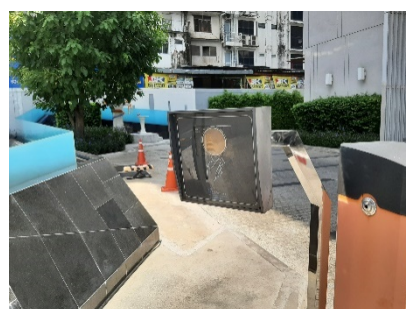
ภาพที่ 2.2-3 ป้ายสัญลักษณ์จราจรและพื้นที่จอดรถของโครงการ

ป้อมยามและไม้กั้นจราจร

ป้ายเตือน

ป้ายบอกทาง

สัญลักษณ์จราจรบนพื้นทาง

พื้นที่จอดรถ

กระจกนูน

Parking Systems Bluetooth

1.4 ระบบเสียง	1. จำกัดความเร็วรถเมื่อเข้าสู่พื้นที่โครงการให้มีความเร็วไม่เกิน 30 กม./ชม.	✓ - โครงการจัดให้มีเจ้าหน้าที่รักษาความปลอดภัยคอยอำนวยความสะดวกการจราจร และตรวจสอบดูแลให้มีการใช้ความเร็วไม่เกิน 30 กม./ชม.ภายในพื้นที่โครงการ	ภาพที่ 2.2-3	-

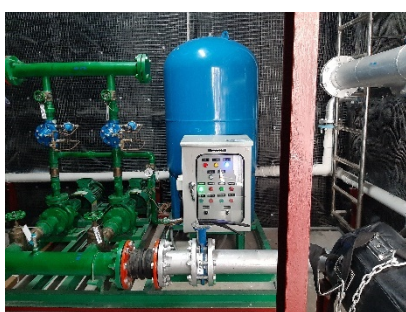
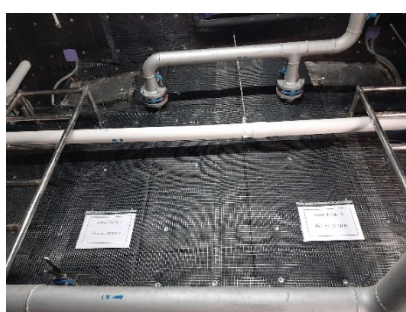
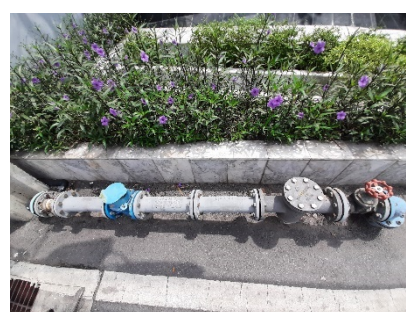
ภาพที่ 2.2-6 ระบบน้ำใช้ภายในโครงการ

Booster Pump

ถังเก็บน้ำฝน

มิเตอร์น้ำ

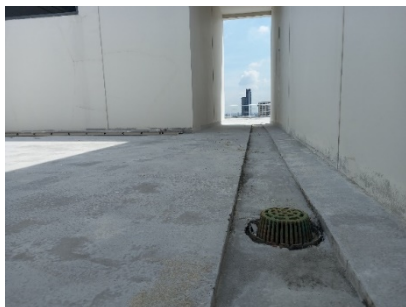
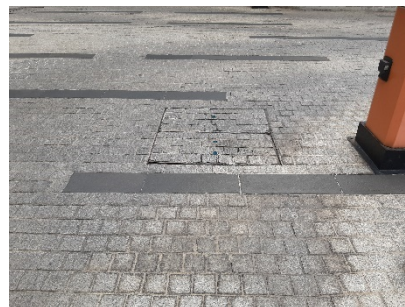
ภาพที่ 2.2-8 ระบบระบายน้ำภายในโครงการ

รางระบายน้ำบริเวณคอร์ตฟ้า

รางระบายน้ำรอบโครงการ

บ่อทวนน้ำ

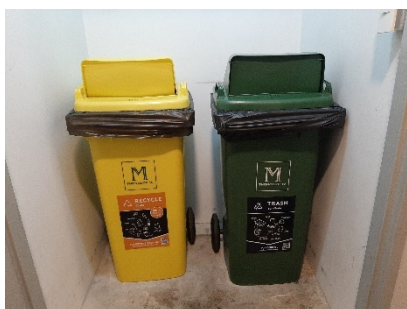
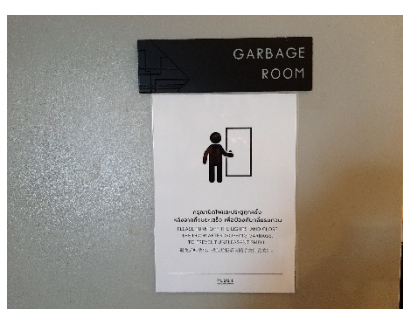
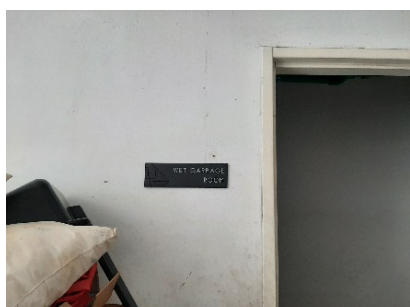
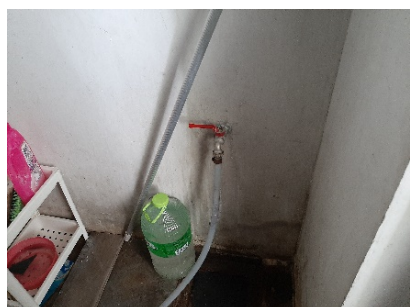
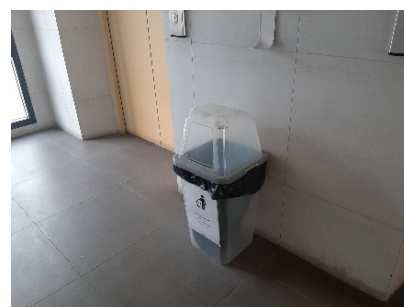
ภาพที่ 2.2-9 ห้องพักมูลฝอย

ห้องพักมูลฝอยประจำชั้น

ป้ายเตือนหน้าห้องพักมูลฝอย

พัดลมระบายอากาศในห้องพักมูลฝอย

ห้องพักมูลฝอยรวม

รถเข็นสำหรับขนย้ายมูลฝอย

ก๊อกน้ำและท่อระบายน้ำในห้องพักมูลฝอย

ถังขยะบริเวณพื้นที่ส่วนกลาง

8. ส่งเสริมและเผยแพร่/ประชาสัมพันธ์ผ่านทางแผ่นพับใบปลิวให้ผู้พักอาศัยในโครงการรู้จักและเข้าใจหลักการง่ายๆ ในการลดปริมาณขยะ เช่น หลัก 4Rs นั่นคือ Repair (ซ่อมแซม) Reduce (ลด) Reuse (ใช้ซ้ำ) และ Recycle (แปรรูปนำกลับมาใช้ใหม่)	✓	- โครงการจัดให้มีการส่งเสริมและเผยแพร่/ประชาสัมพันธ์ผ่านทางแผ่นพับใบปลิวให้ผู้พักอาศัยในโครงการรู้จักและเข้าใจหลักการง่ายๆ ในการลดปริมาณขยะ เช่น หลัก 4Rs นั่นคือ Repair (ซ่อมแซม) Reduce (ลด) Reuse (ใช้ซ้ำ) และ Recycle (แปรรูปนำกลับมาใช้ใหม่)	ภาพที่ 2.2-9 เอกสารแนบ 3	-

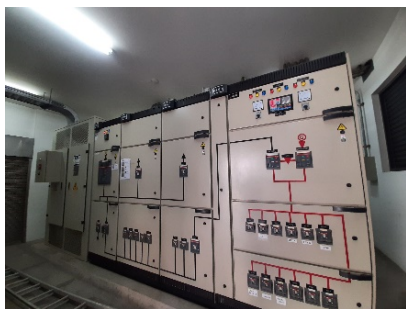
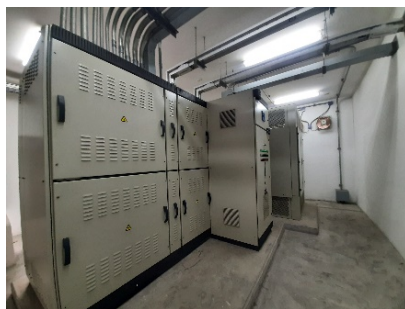
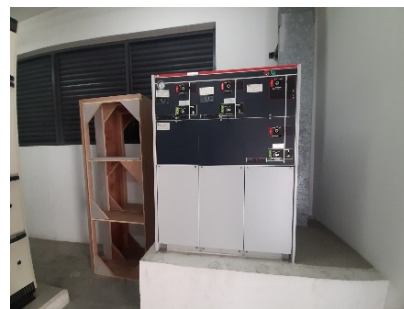
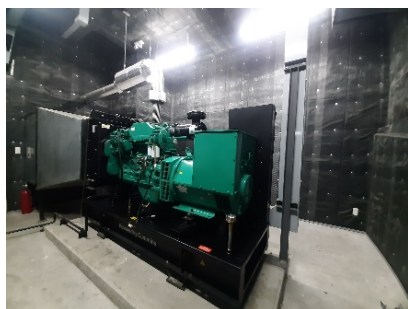
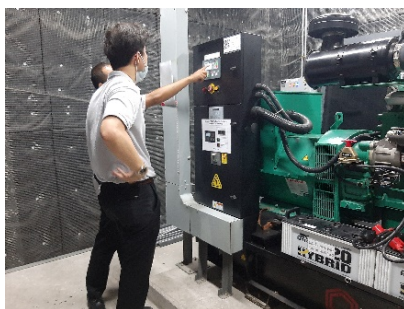
ภาพที่ 2.2-10 ระบบไฟฟ้าของโครงการ

MDB Room

Generator Room

1.3 คุณภาพอากาศ (ต่อ)	11. เครื่องกำเนิดไฟฟ้าสำรองต้องติดตั้งให้เหมาะสม และมีระบบป้องกันเสียง แรงสั่นสะเทือนและระบบกำจัดไอเสีย	✓ - โครงการจัดให้มีห้องเครื่องกำเนิดไฟฟ้าสำรองต้องติดตั้งให้เหมาะสม และมีระบบป้องกันเสียง แรงสั่นสะเทือนและระบบกำจัดไอเสีย	ภาพที่ 2.2-10	-

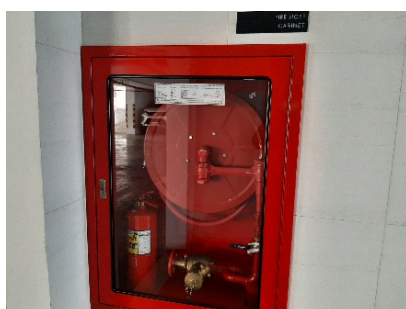
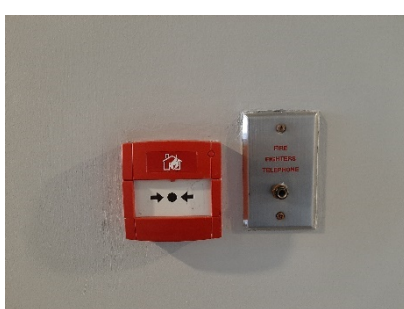
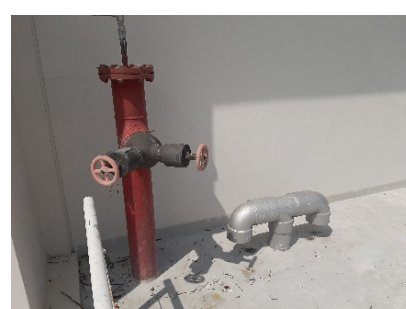
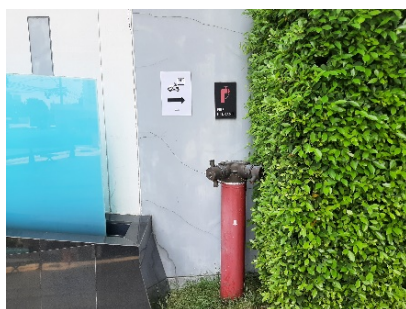
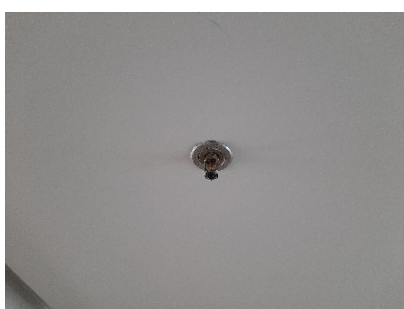
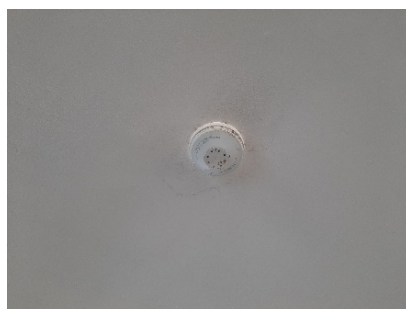
ภาพที่ 2.2-11 ระบบป้องกันและเตือนอัคคีภัย

Fire Hose Cabinet

Fireman Phone Jack

Alarm Gong

หัวรับน้ำดับเพลิง

Sprinkle Fire

Heat Detector

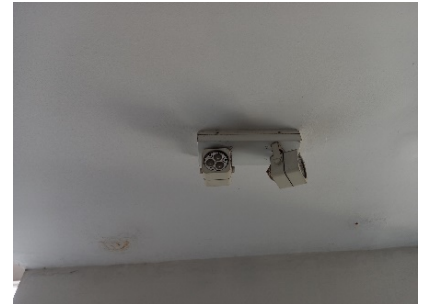
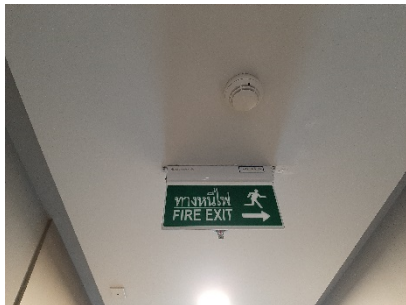
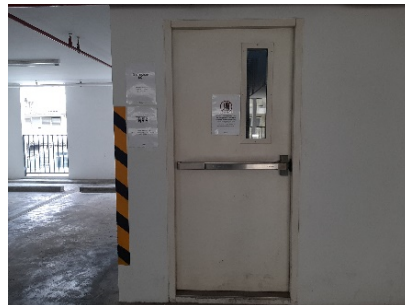
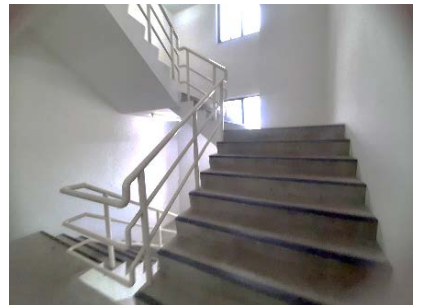
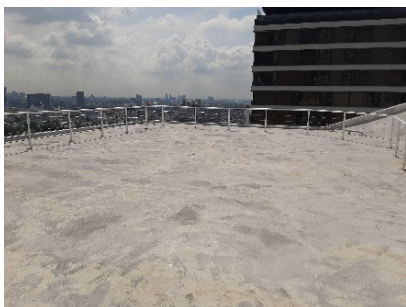
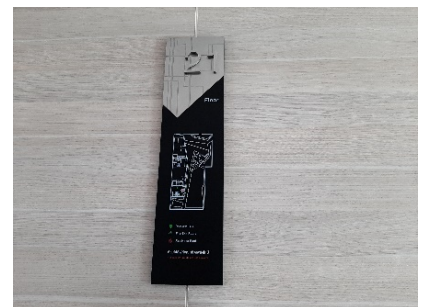
ภาพที่ 2.2-11 ระบบป้องกันและเตือนอัคคีภัย (ต่อ)

Emergency Door Release

Fire Alarm Indicator Lamp

ป้ายบอกทางหนีไฟ

ประตูหนีไฟ

บันไดหนีไฟ

พื้นที่หนีไฟทางอากาศ

จุดรวมพล

ผังแสดงเส้นทางหนีไฟ

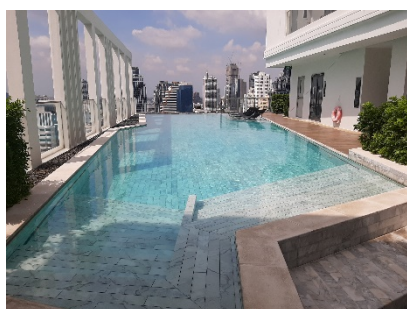
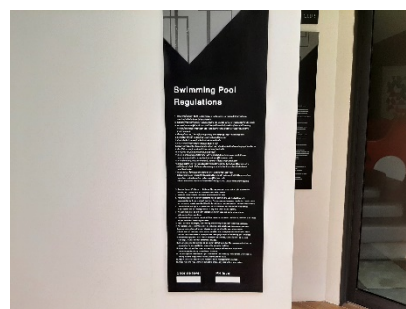
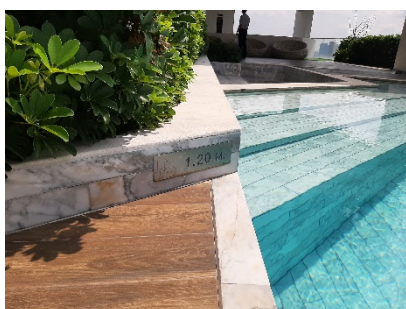
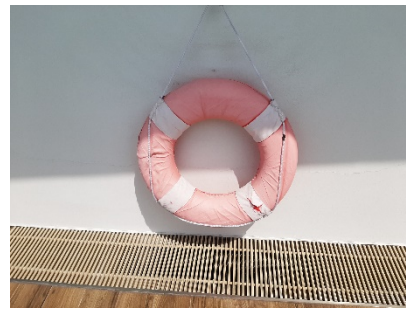
ภาพที่ 2.2-13 สระว่ายน้ำของโครงการ

สระว่ายน้ำ

ระเบียบการใช้สระว่ายน้ำ

ป้ายบอกความลึก

ห่วงช่วยชีวิต

22. ดูแลความสะอาดของห้องน้ำ ห้องส้วม ทุกวันตลอดระยะเวลาเปิดดำเนินการ	✓	- โครงการจัดให้มีการดูแลความสะอาดของห้องน้ำ ห้องส้วม ทุกวัน ตลอดระยะเวลาเปิดดำเนินการ	เอกสารแนบ 3	-
	บริเวณรอบสระว่ายน้ำและส่วนประกอบ 1. ตรวจสอบการมีอยู่และสภาพการใช้งานอุปกรณ์ทำความสะอาดสระว่ายน้ำ เครื่องมือวิเคราะห์คุณภาพน้ำ เครื่องตรวจน้ำ ไฟส่องสว่าง ป้ายแนะนำการปฐมพยาบาล ป้ายเตือนแสดงความเสี่ยง และอุปกรณ์ช่วยชีวิตต่างๆ ทุกสัปดาห์ ตลอดระยะเวลาเปิดดำเนินการ	✓	- โครงการจัดให้มีการตรวจสอบการมีอยู่และสภาพการใช้งานอุปกรณ์ทำความสะอาดสระว่ายน้ำ เครื่องมือวิเคราะห์คุณภาพน้ำ เครื่องตรวจน้ำ ไฟส่องสว่าง ป้ายเตือนแสดงความเสี่ยง และอุปกรณ์ช่วยชีวิตต่างๆ ทุกสัปดาห์ ตลอดระยะเวลาเปิดดำเนินการ	ภาพที่ 2.2-13 เอกสารแนบ 3	-
