บทที่ 2

ผลการปฏิบัติตามมาตรการป้องกันและแก้ไขผลกระทบสิ่งแวดล้อม

นิติบุคคลโครงการฯ จึงได้มอบหมายให้บริษัท ทัช พร็อพเพอร์ตี้ จำกัด ให้เข้ามาดำเนินการติดตาม ตรวจสอบผลการปฏิบัติตามมาตรการป้องกันและแก้ไขผลกระทบสิ่งแวดล้อม และมาตรการติดตามตรวจสอบ ผลกระทบสิ่งแวดล้อม โครงการ สุขุมวิท พลัส (ระยะดำเนินการ) ช่วงเดือนมกราคม - มิถุนายน พ.ศ. 2565 ตามที่ กำหนดไว้ในรายงานการวิเคราะห์ผลกระทบสิ่งแวดล้อม โดยเนื้อหาบทนี้จะเป็นการปฏิบัติตามมาตรการป้องกัน และแก้ไขผลกระทบสิ่งแวดล้อม ซึ่งทางบริษัท ทัช พร็อพเพอร์ตี้ จำกัด ทำการตรวจประเมินด้วยวิธี Walk through Survey พร้อมทั้งรวบรวมเอกสารหลักฐานต่างๆ และภาพถ่ายประกอบผลการปฏิบัติตามตามมาตรการฯ

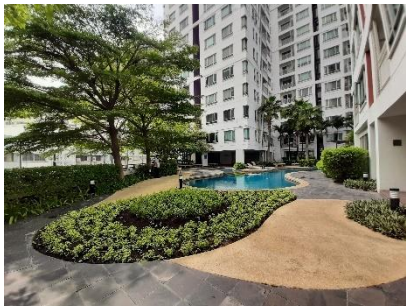
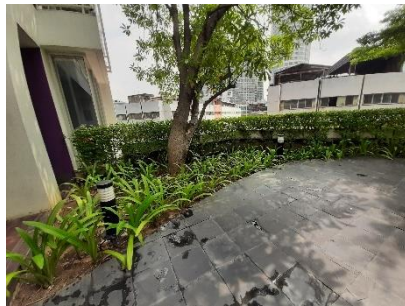
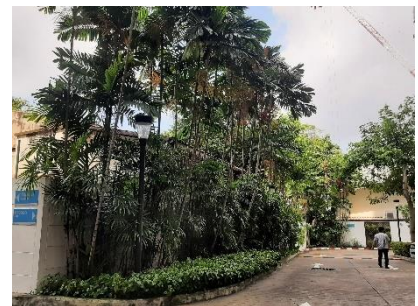
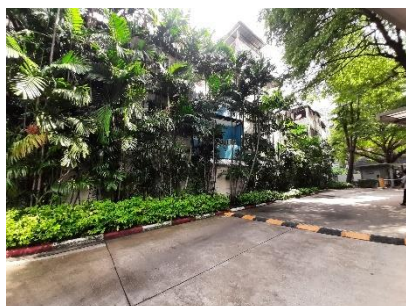
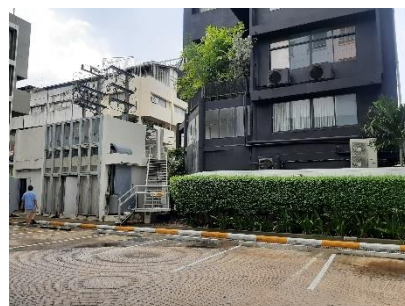
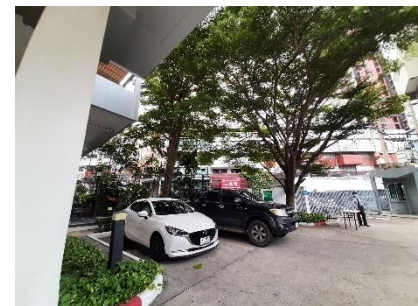
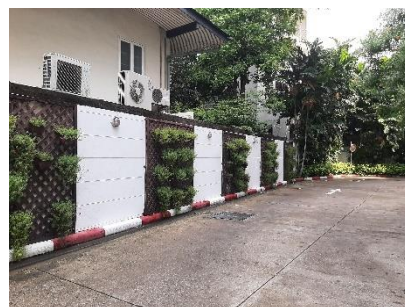
ภาพที่ 2.2-2 พื้นที่สีเขียว

2.7 ระบบระบายอากาศ (ต่อ)	3. โครงการจะปลูกต้นไม้และพืชคลุมดินให้มากที่สุดเท่าที่จะทำได้ภายในบริเวณชั้นล่างและชั้นที่ 4 โดยมีรายละเอียดดังนี้ บริเวณชั้นล่าง พื้นที่ปลูกต้นไม้ 974 ตร.ม. คิดเป็นร้อยละ 18.04 ของพื้นที่โครงการต้นไม้ที่นำมาปลูกได้แก่ ประดู่เหลือง, พญาสัตบรรณ มะฮอกกานี, หางนกยูงฝรั่ง, ปาล์มทางกระรอก, ปาล์มขวด ฯลฯ	✓ - โครงการจัดให้มีพื้นที่สีเขียวบริเวณชั้นล่าง และชั้น 4 บริเวณสระว่ายน้ำของโครงการ โดยพันธุ์ไม้ที่ปลูกมีความเหมาะสมสำหรับพื้นที่โครงการ	ภาพที่ 2.2-2	-
	บริเวณชั้น 4 พื้นที่ปลูกต้นไม้ 452.2 ตร.ม. ต้นไม้ที่นำมาปลูกได้แก่ พญาสัตบรรณ, ปาล์มทางกระรอก, ปาล์มขวด สารภี, หมากเขื่อนม่น, โมกรา, ราเพยดอกแสด, หมากเหลือง กอ, แก้ว	✓ - โครงการจัดให้มีพื้นที่สีเขียวบริเวณชั้นล่าง และชั้น 4 บริเวณสระว่ายน้ำของโครงการ โดยพันธุ์ไม้ที่ปลูกมีความเหมาะสมสำหรับพื้นที่โครงการ	ภาพที่ 2.2-2	-

3. คุณค่าต่อคุณภาพชีวิต					
3.1 สุนทรียภาพและทัศนียภาพ	1. จัดให้มีการออกแบบภูมิสถาปัตย์ของโครงการภายหลังการก่อสร้างให้มีความสวยงามและน่าอยู่มากยิ่งขึ้น โดยจัดให้มีการปลูกต้นไม้และพืชคลุมดินให้มากที่สุดเท่าที่จะทำได้ภายในบริเวณชั้นล่างและชั้นที่ 4 โดยมีรายละเอียดดังนี้ บริเวณชั้นล่าง พื้นที่ปลูกต้นไม้ 974 ตร.ม. คิดเป็นร้อยละ 18.04 ของพื้นที่โครงการต้นไม้ที่นำมาปลูกได้แก่ ประดู่เหลือง, พญาสัตบรรณ มะฮอกกานี, หางนกยูงฝรั่ง, ปาล์มทางกระรอก, ปาล์มขวด ฯลฯ	✓	- โครงการจัดให้มีพื้นที่สีเขียวบริเวณชั้นล่าง และชั้น 4 บริเวณสระว่ายน้ำของโครงการ โดยพันธุ์ไม้ที่ปลูกมีความเหมาะสมสำหรับพื้นที่โครงการ	ภาพที่ 2.2-2	-

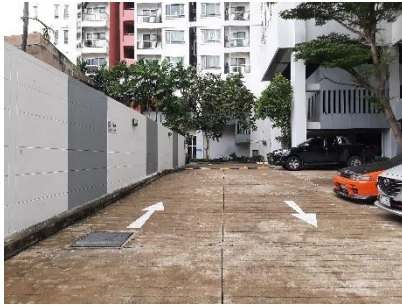
สัญลักษณ์จราจรบนพื้นทาง

2.8 การจราจร (ต่อ)	4. จัดระบบการจราจรภายในโครงการให้ชัดเจน รวมถึงการควบคุมการปฏิบัติตามของผู้พักอาศัย โดยให้รถเข้าโครงการในจุดที่ 1 และ 2 และ ให้รถเข้าออกจากโครงการในจุดที่ 3 และ 4 และจัดระบบการจราจรภายในให้เดินรถทางเดียว	✓	- โครงการจัดให้มีการติดตั้งป้ายจราจร สัญลักษณ์จราจรบนพื้นทางและจัดให้มีเจ้าหน้าที่รักษาความปลอดภัย คอยจัดระบบการจราจรภายในโครงการให้ชัดเจน และอำนวยความสะดวกด้านการจราจรภายในโครงการอย่างมีประสิทธิภาพ	ภาพที่ 2.2-3	-

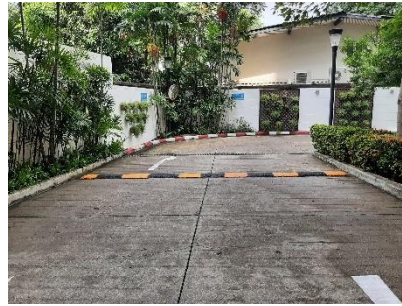
สันนูน

1. ทรัพยากรสิ่งแวดล้อมทางกายภาพ				
1.1 คุณภาพอากาศ	1. ควบคุมความเร็วของรถภายในโครงการ เช่น ป้ายจำกัดความเร็ว สันนุนเพื่อลดความเร็ว เพื่อไม่ให้เกิดการฟุ้งกระจายของฝุ่นในผิวถนน	✓ - โครงการจัดให้มีการติดตั้งป้ายจำกัดความเร็ว สันนุนลดความเร็ว เพื่อไม่ให้เกิดการฟุ้งกระจายของฝุ่นในผิวถนนภายในพื้นที่โครงการ	ภาพที่ 2.2-3	-

1.2 เสียงและความสั่นสะเทือน	ควบคุมความเร็วของการใช้รถในบริเวณพื้นที่โครงการเช่น ติดป้ายจำกัดความเร็วและทำสันนุน และช่วยลดระดับเสียงที่เกิดขึ้นจากการเล่นของรถยนต์ลดลงไปด้วย	✓ - โครงการจัดให้มีการติดตั้งป้ายจำกัดความเร็ว สันนุนลดความเร็ว เพื่อไม่ให้เกิดการฟุ้งกระจายของฝุ่นในผิวถนนภายในพื้นที่โครงการ	ภาพที่ 2.2-3	-

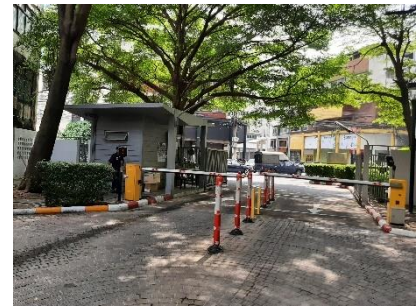
ไม้กั้นจราจร

3. จัดให้มีสัญญาณบริเวณจุดเข้าและออกพื้นที่โครงการ เพื่อช่วยชะลอความเร็วของรถป้องกันอุบัติเหตุที่อาจเกิดขึ้นได้	✓ - โครงการจัดให้มีการติดตั้งสัญญาณภายในโครงการ และติดตั้งไม้กั้นจราจร เพื่อชะลอความเร็วของรถป้องกันอุบัติเหตุที่อาจเกิดขึ้นได้บริเวณหน้าโครงการ	ภาพที่ 2.2-3	-

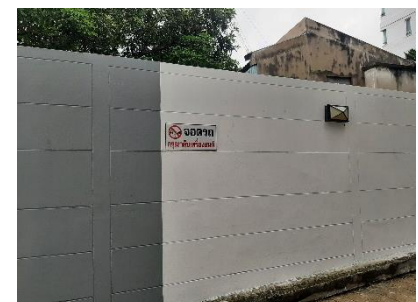
ป้ายห้ามติดตั้งเครื่องยนต์ทิ้งไว้

2. ติดตั้งป้ายห้ามติดเครื่องยนต์ทิ้งไว้ ภายในบริเวณลานจอดรถให้สามารถสังเกตได้อย่างชัดเจนและทั่วถึง	✓ - โครงการจัดให้มีการติดตั้งป้ายกฤษฎาดับเครื่องยนต์ ภายในบริเวณลานจอดรถ ให้สามารถสังเกตได้อย่างชัดเจนและทั่วถึง	ภาพที่ 2.2-3	-

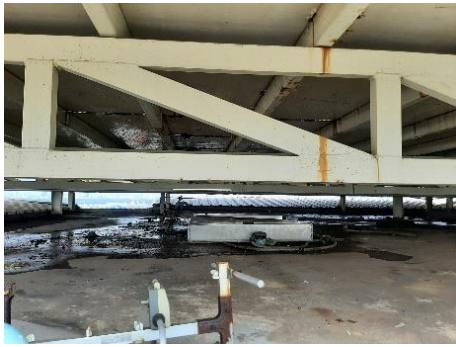
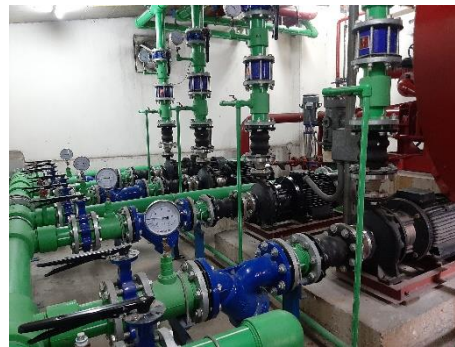
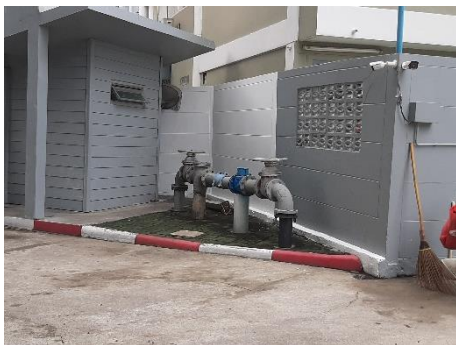
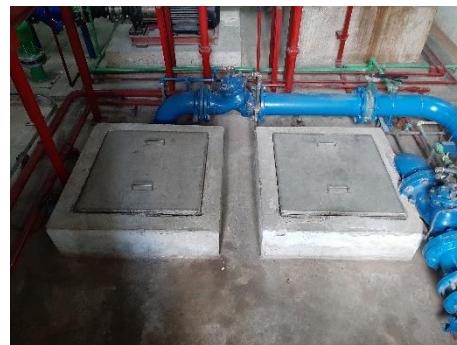
ภาพที่ 2.2-4 ระบบน้ำใช้ในโครงการ

ถังเก็บน้ำใช้ดาไฟฟ้า

เครื่องสูบน้ำ

มิเตอร์น้ำ

ถังเก็บน้ำชั้นใต้ดิน

2. คุณค่าการใช้ประโยชน์ของมนุษย์				
2.1 การใช้น้ำ	จัดให้มีเจ้าหน้าที่คอยดูแลระบบเส้นท่อประปาให้อยู่ในสภาพดีอยู่เสมอ หากพบว่าชำรุดเสียหายให้ทำการซ่อมแซมแก้ไข	✓ - โครงการจัดให้มีเจ้าหน้าที่คอยตรวจสอบระบบเส้นท่อประปาให้อยู่ในสภาพดีอยู่เสมอ หากพบว่าชำรุดเสียหายให้ทำการซ่อมแซมแก้ไข	ภาพที่ 2.2-4 เอกสารแนบ 3	-

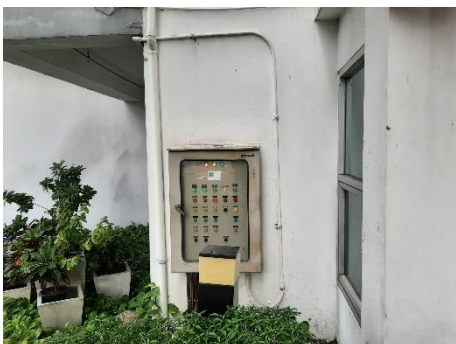
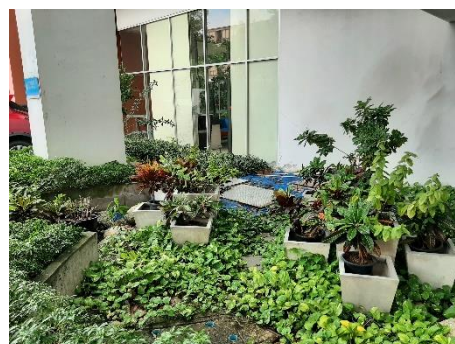
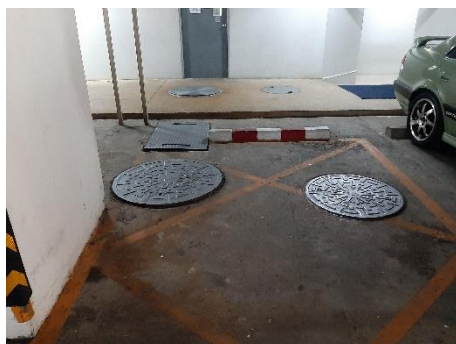
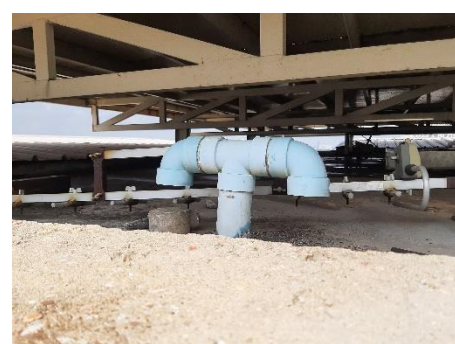
ภาพที่ 2.2-5 ระบบบำบัดน้ำเสียภายในโครงการ

ตู้ควบคุมระบบบำบัดน้ำเสีย

ระบบบำบัดน้ำเสียอาคาร A

ระบบบำบัดน้ำเสียอาคาร B

ท่อระบายอากาศ

1.3 คุณภาพน้ำ	1. โครงการจะใช้ระบบบำบัดน้ำเสียชนิดตะกอนเร่ง (Activated Sludge) แบบยืดการเติมอากาศ (Extended Aeration) ซึ่งมีประสิทธิภาพร้อยละ 92 บำบัดน้ำเสีย จนได้น้ำทิ้งจากอาคารประเภท ข โดยจะมีค่า BOD ในน้ำทิ้งไม่เกิน 20 มก./ล.	✓ - โครงการจัดให้มีระบบบำบัดน้ำเสียชนิดตะกอนเร่ง (Activated Sludge) แบบยืดการเติมอากาศ (Extended Aeration) เพื่อรองรับน้ำเสียที่เกิดขึ้นจากกิจกรรมต่างๆในโครงการ อาคารละ 1 ชุด	ภาพที่ 2.2-5	-

2. จัดให้มีเจ้าหน้าที่ดูแลรักษาและควบคุมระบบบำบัดน้ำเสียรวมของโครงการให้สามารถทำงานได้ต่อเนื่องและมีประสิทธิภาพ	✓ - โครงการจัดให้มีเจ้าหน้าที่ดูแลและควบคุมระบบบำบัดน้ำเสียรวมของโครงการ ให้สามารถทำงานได้ต่อเนื่องและมีประสิทธิภาพอยู่เสมอ	ภาพที่ 2.2-5 เอกสารแนบ 3	-

3. จัดให้มีการสูบกากตะกอนจากระบบบำบัดน้ำเสียไปกำจัดทุก 30 วัน เพื่อรักษาประสิทธิภาพการทำงานของระบบ	✓ - โครงการจัดให้มีการสูบกากตะกอนจากระบบบำบัดน้ำเสียภายในโครงการ ปีละ 1 ครั้ง ละจัดให้เจ้าหน้าที่ของโครงการคอยตรวจสอบปริมาณของตะกอนส่วนเกินอยู่เสมอ หากพบว่ามีกากสะสมในปริมาณมากและส่งผลกระทบต่อประสิทธิภาพของระบบบำบัด จะดำเนินการสูบออกทันที	ภาพที่ 2.2-5 เอกสารแนบ 3	-

1.3 คุณภาพน้ำ (ต่อ)	4. ทำการสูบน้ำจากไขมันออกจากบ่อดักไขมันเป็นประจำทุก 1 สัปดาห์	✓ - โครงการจัดให้มีการกากไขมันออกจากบ่อดักไขมันภายในโครงการ ปีละ 1 ครั้ง พร้อมกับการสูบน้ำจากระบบบำบัดน้ำเสีย และจัดให้เจ้าหน้าที่ของโครงการคอยตรวจสอบปริมาณของตะกอนส่วนเกินอยู่เสมอ หากพบว่าการสะสมในปริมาณมากและส่งผลกระทบต่อประสิทธิภาพของระบบบำบัด จะดำเนินการสูบน้ำออกทันที	ภาพที่ 2.2-5 เอกสารแนบ 3	-

2.2 การบำบัดน้ำเสีย	1. โครงการจะใช้ระบบบำบัดน้ำเสียชนิดตะกอนเร่ง (Activated Sludge) แบบยืดการเติมอากาศ (Extended Aeration) ซึ่งมีประสิทธิภาพ ร้อยละ 92 บำบัดน้ำเสียจนได้น้ำทิ้งจากอาคารประเภท ข โดยจะมีค่า BOD ในน้ำทิ้งไม่เกิน 20 มก./ล.	✓ - โครงการจัดให้มีระบบบำบัดน้ำเสียชนิดตะกอนเร่ง (Activated Sludge) แบบยืดการเติมอากาศ (Extended Aeration) เพื่อรองรับน้ำเสียที่เกิดขึ้นจากกิจกรรมต่างๆในโครงการ อาคารละ 1 ชุด	ภาพที่ 2.2-5	-

2. จัดให้มีเจ้าหน้าที่ดูแลรักษาและควบคุมระบบบำบัดน้ำเสียรวมของโครงการให้สามารถทำงานได้ต่อเนื่องและมีประสิทธิภาพอย่างสม่ำเสมอ	✓ - โครงการจัดให้มีเจ้าหน้าที่ดูแลและควบคุมระบบบำบัดน้ำเสียรวมของโครงการ ให้สามารถทำงานได้ต่อเนื่องและมีประสิทธิภาพอยู่เสมอ	ภาพที่ 2.2-5 เอกสารแนบ 3	-

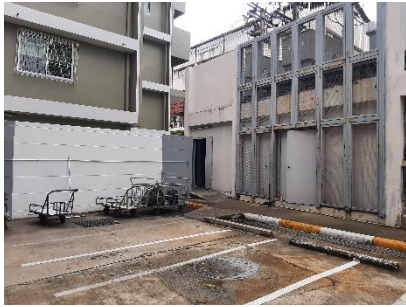
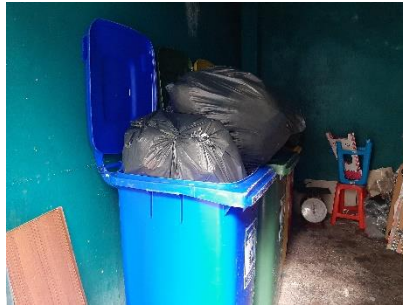
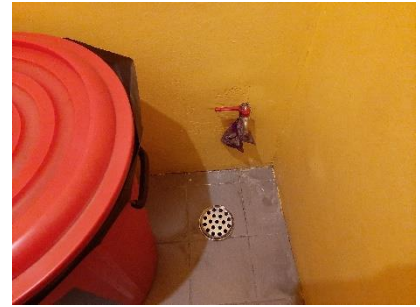
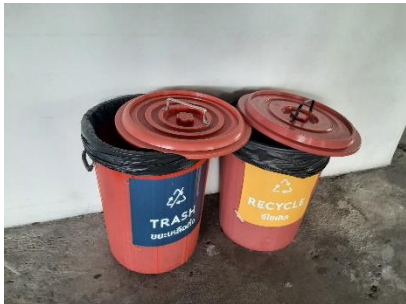
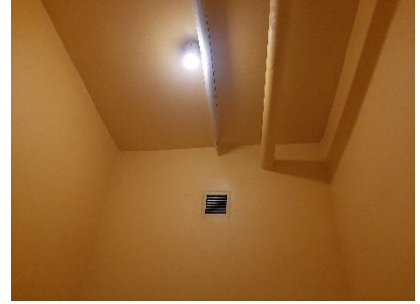
ภาพที่ 2.2-6 ห้องพักมูลฝอยภายในโครงการ

ห้องพักมูลฝอยรวม

ก๊อกน้ำและท่อระบายน้ำในห้องพักมูลฝอย

ถังขยะบริเวณพื้นที่ส่วนกลาง

พัดลมระบายอากาศในห้องพักมูลฝอย

2.4 การจัดการมูลฝอย	1. จัดให้มีพนักงานทำความสะอาด เพื่อทำหน้าที่ในการรวบรวมมูลฝอยตามจุดต่างๆ ในอาคาร และบริเวณต่างๆ ในโครงการ โดยรวบรวมมูลฝอยเปียกและแห้งใส่ถุงดำแล้วมัดปากถุงให้แน่น โดยติดฉลากบอกประเภทมูลฝอยในถุง ส่วนมูลฝอยอันตรายจะรวบรวมใส่ถุงสีส้ม ซึ่งมีตัวอักษร “ขยะอันตราย” แล้วนำไปรวมไว้ยังที่พักรวบรวมมูลฝอยรวม เพื่อให้รถเก็บขนมูลฝอยของสำนักงานเขตคลองเตย มารับไปกำจัดต่อไป	✓ - โครงการจัดให้มีเจ้าหน้าที่ทำหน้าที่รวบรวมมูลฝอยจากห้องพักรวมมูลฝอยประจำชั้น และบริเวณต่างๆ ในโครงการ ไปยังห้องพักรวบรวมมูลฝอยรวมของโครงการเพื่อรอการเก็บขนจากสำนักงานเขต โดยจะทำการรวบรวมนมูลฝอยใส่ถุงดำและมัดปากถุงไว้ให้แน่น เพื่อสะดวกต่อการขนย้าย	ภาพที่ 2.2-6 เอกสารแนบ 3	-

2.4 การจัดการมูลฝอย (ต่อ)	5. ที่ทางเข้า - ออก ห้องพักมูลฝอยจะมีม่านพลาสติกเพื่อป้องกันแมลง	✓ - โครงการจัดให้มีห้องพักมูลฝอยรวมของโครงการมีประตูปิดมิดชิดเพื่อป้องกันแมลงเข้าไปคุ้ยเขี่ย	ภาพที่ 2.2-6	-

6. ห้องพักมูลฝอยรวมจะมีประตูเปิดปิดมิดชิด เพื่อป้องกันกลิ่นเหม็นรบกวนผู้อยู่อาศัยและชุมชนบริเวณใกล้เคียง โดยจะเปิด-ปิดประตูเฉพาะช่วงที่มีการเก็บขนมูลฝอยเท่านั้น	✓ - โครงการจัดให้มีห้องพักมูลฝอยรวมของโครงการมีประตูปิดมิดชิดเพื่อป้องกันแมลงเข้าไปคุ้ยเขี่ยและป้องกันกลิ่นเหม็นรบกวนผู้อยู่อาศัยและชุมชนบริเวณใกล้เคียง โดยจะเปิด-ปิดประตูเฉพาะช่วงที่มีการเก็บขนมูลฝอยเท่านั้น	ภาพที่ 2.2-6	-

7. บริเวณพื้นห้องมูลฝอยจะติดตั้งท่อรวบรวมน้ำล้างชะขยะมูลฝอยโดยจะเชื่อมต่อไปยังบ่อดักไขมัน	✓ - โครงการจัดให้มีท่อรวบรวมน้ำล้างชะขยะมูลฝอยจากห้องพักมูลฝอยโดยจะเชื่อมต่อไปยังบ่อดักไขมันของโครงการ	ภาพที่ 2.2-6	-

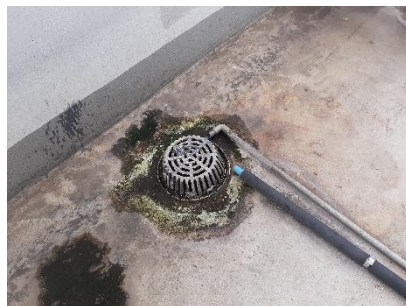
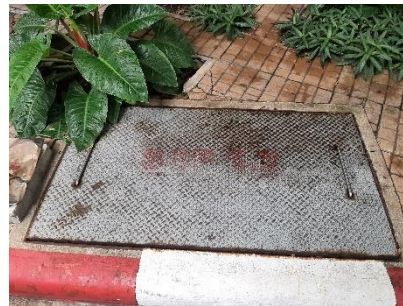
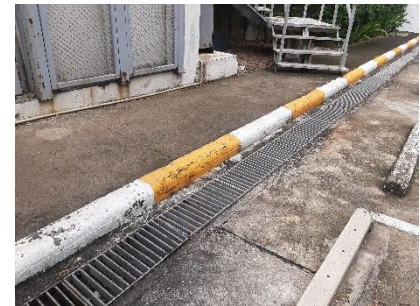
ภาพที่ 2.2-7 การระบายน้ำภายในโครงการ

ท่อระบายน้ำชั้นดาดฟ้า

บ่อหน่วงน้ำ

รางระบายน้ำรอบโครงการ

2.3 การระบายน้ำ	1. โครงการได้มีมาตรการจัดเตรียมบ่อหน่วงน้ำ 1 บ่อ กว้าง 4 ม. ยาว 7 ม. ความลึกประสิทธิภาพ 2.5 ม. มีความจุเท่ากับ 70 ลบ.ม. ตั้งอยู่ใต้ดิน บริเวณลานจอดรถทางทิศใต้ของโครงการ เพื่อรองรับปริมาณน้ำที่จะเพิ่มขึ้นจากการพัฒนาของโครงการ ซึ่งประกอบด้วยน้ำหลากและน้ำทิ้งจากระบบบำบัด โดยกรณีปกติ (ฝนไม่ตก) จะมีเพียงน้ำทิ้งประมาณ 285.4 ลบ.ม./วัน เท่านั้นที่ไหลเข้าสู่บ่อหน่วงน้ำ โดยภายในบ่อหน่วงน้ำโครงการจะติดตั้งเครื่องสูบน้ำ เพื่อนำน้ำทิ้งบางส่วนมารดน้ำต้นไม้ภายในโครงการประมาณ 97 ลบ.ม./วัน และน้ำทิ้งส่วนที่เหลือ 188.4 ลบ.ม./วัน จะถูกสูบออกสู่ท่อระบายน้ำริมถนนส่วนบุคคลด้านหน้าโครงการด้วยเครื่องสูบน้ำที่ติดตั้งไว้จำนวน 2 เครื่อง (ใช้งานจริง 1 เครื่อง สำรอง 1 เครื่อง) อัตราการสูบเครื่องละ 0.042 ลบ.ม./วินาที สำหรับในกรณีฝนตก น้ำหลากภายในพื้นที่โครงการจะถูกรวบรวมให้ไหลเข้าสู่บ่อหน่วงน้ำรวมทั้งน้ำทิ้งจากระบบบำบัดน้ำเสีย โดยการระบายน้ำจากบ่อหน่วงน้ำจะใช้เครื่องสูบน้ำชุดเดียวกันกับที่ใช้ในกรณีปกติ (ในไม่ตก) ซึ่งมีอัตราการสูบไม่เกินอัตราการระบายน้ำก่อนมีโครงการ คือ 0.042 ลบ.ม./วินาที	✓ - โครงการจัดให้มีบ่อหน่วงน้ำจำนวน 1 บ่อ บริเวณจอดรถทางทิศใต้ของโครงการ เพื่อรองรับปริมาณน้ำที่จะเพิ่มขึ้นจากการพัฒนาโครงการ โดยการระบายน้ำจากบ่อหน่วงน้ำจะใช้เครื่องสูบน้ำชุดเดียวกันกับที่ใช้ในกรณีปกติ (ในไม่ตก) ซึ่งมีอัตราการสูบไม่เกินอัตราการระบายน้ำก่อนมีโครงการ	ภาพที่ 2.2-7	-

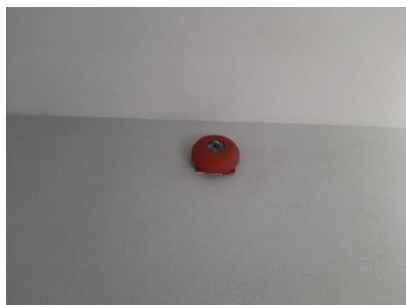
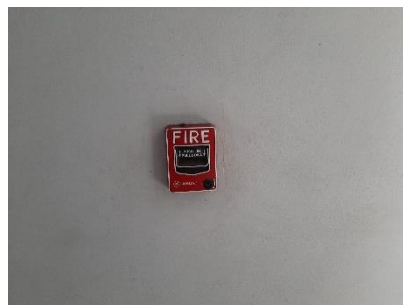
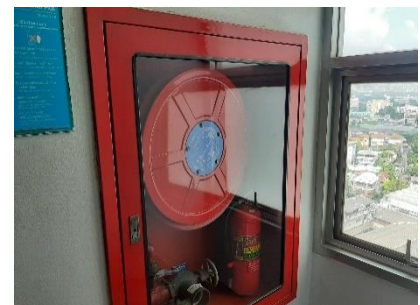
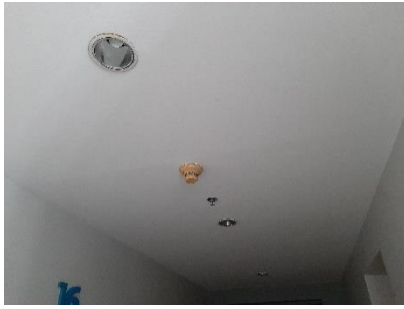
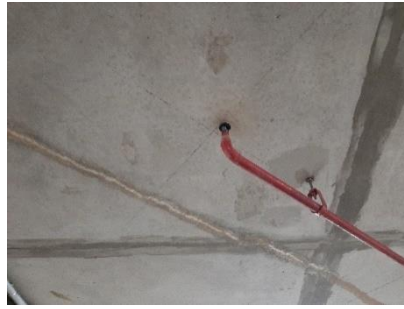
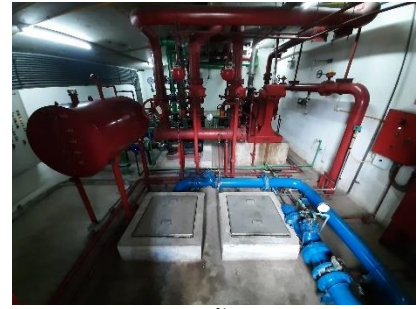
ภาพที่ 2.2-8 ระบบป้องกันและเตือนอัคคีภัย

Alarm Bell

Fire Alarm Manual Station

Fire Hose Cabinet

Smoke Detector

Sprinkle Fire

เครื่องสูบน้ำดับเพลิง

2.6 การป้องกันอัคคีภัย	1. จัดให้มีระบบป้องกันและเตือนอัคคีภัยให้เป็นไปตามข้อกำหนดในกฎกระทรวงฉบับที่ 33 (พ.ศ. 2535) และฉบับที่ 50 (พ.ศ. 2540)	✓ - โครงการจัดให้มีการติดตั้งระบบป้องกันและเตือนอัคคีภัยให้เป็นไปตามข้อกำหนดในกฎกระทรวงฉบับที่ 33 (พ.ศ. 2535) และฉบับที่ 50 (พ.ศ. 2540)	ภาพที่ 2.2-8	-

2. จัดให้มีการตรวจสอบระบบป้องกันและเตือนภัยให้สามารถใช้งานได้อยู่เสมอ หากพบว่ามี การเสียหาย หรือใช้การไม่ได้ให้รีบดำเนินการแก้ไขทันที	✓ - โครงการจัดให้มีเจ้าหน้าที่ตรวจสอบระบบป้องกันและเตือนภัยให้สามารถใช้งานได้อยู่เสมอ หากพบว่ามี การเสียหายหรือใช้การไม่ได้ให้รีบดำเนินการแก้ไขทันที	ภาพที่ 2.2-8 เอกสารแนบ 3	-

3. ติดป้ายแนะนำการใช้อุปกรณ์แต่ละตัวไว้บริเวณที่อุปกรณ์ติดตั้งอยู่เพื่อให้ผู้อยู่อาศัยที่อยู่ใกล้เคียงที่เกิดเหตุสามารถใช้ได้ทันที	✓ - โครงการมีการติดตั้งป้ายแนะนำการใช้อุปกรณ์แต่ละตัวไว้บริเวณที่อุปกรณ์ติดตั้งอยู่เพื่อให้ผู้อยู่อาศัยที่อยู่ใกล้เคียงที่เกิดเหตุสามารถใช้ได้ทันที	ภาพที่ 2.2-8	-

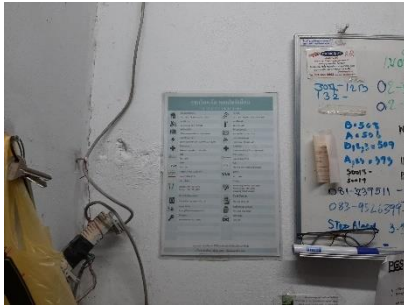
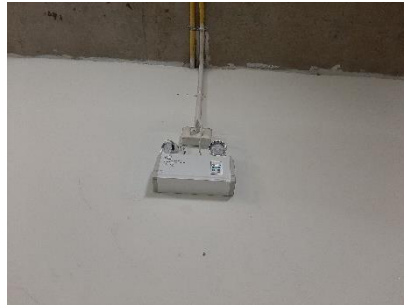
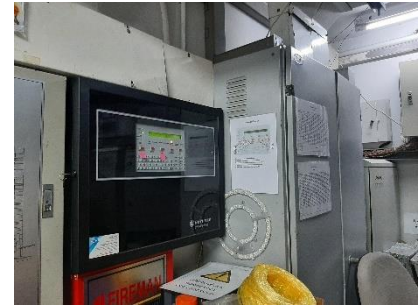
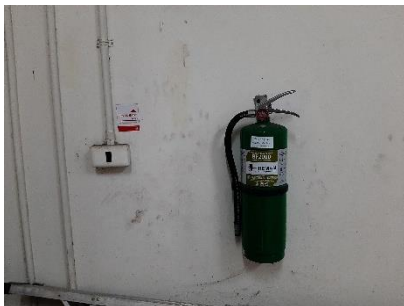
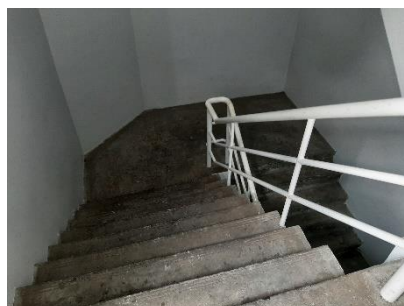
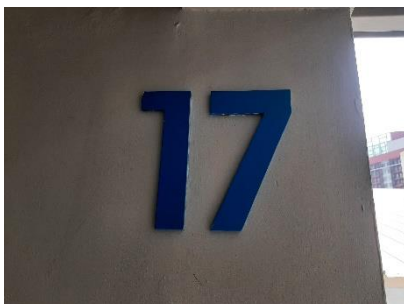
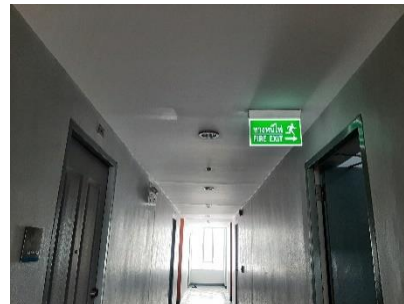
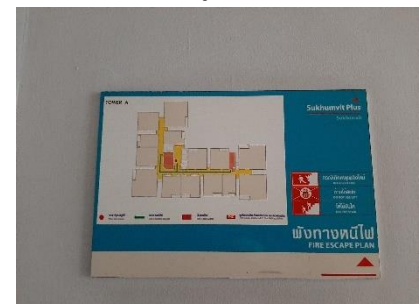
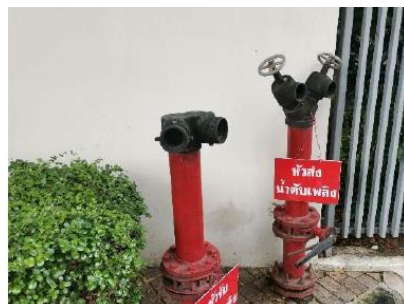
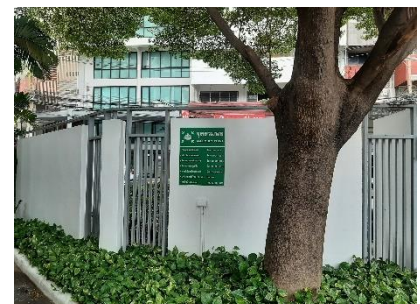
ภาพที่ 2.2-8 ระบบป้องกันและเตือนอัคคีภัย (ต่อ)

เบอร์โทรฉุกเฉิน

ไฟสำรองฉุกเฉิน

ตู้ควบคุมระบบดับเพลิง

ถังดับเพลิง

บันไดหนีไฟ

ประตูหนีไฟ

ป้ายบอกเลขชั้น

ป้ายบอกทางหนีไฟ

ผังแสดงเส้นทางหนีไฟ

ห้องควบคุม CCTV

หัวรับน้ำดับเพลิง

จุดรวมพล

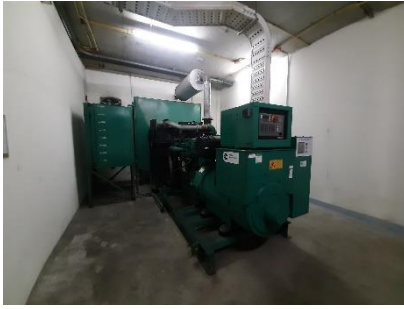
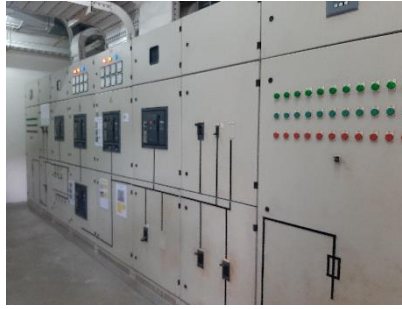
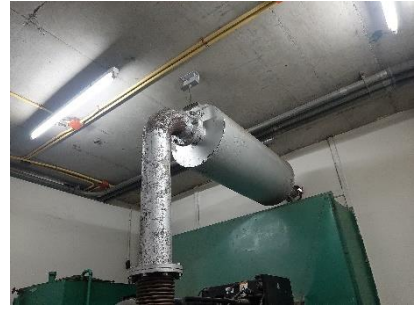
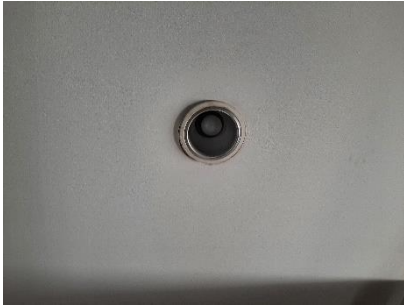
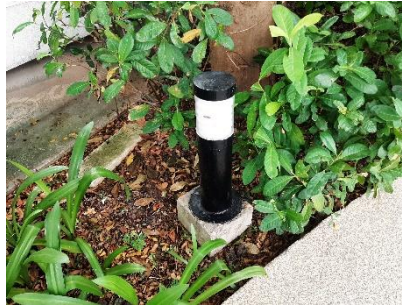
ภาพที่ 2.2-9 ระบบไฟฟ้าภายในโครงการ

Generator Room

MDB Room

พัฒนาระบายอากาศ ห้อง Generator

ไฟส่องสว่างภายในโครงการ

2.5 การใช้ไฟฟ้า	1. จัดให้มีและติดตั้งระบบไฟฟ้าตามที่เสนอในรายละเอียดโครงการ	✓ - โครงการจัดให้มีการติดตั้งระบบไฟฟ้าที่มีมาตรฐานตามที่เสนอในรายละเอียดโครงการ	ภาพที่ 2.2-9	-

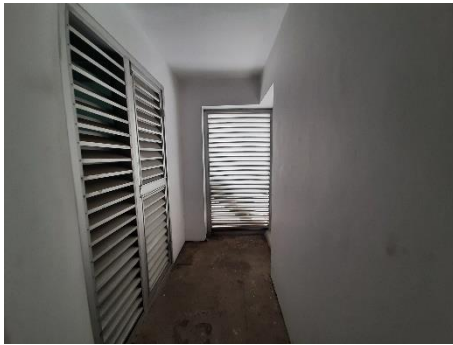
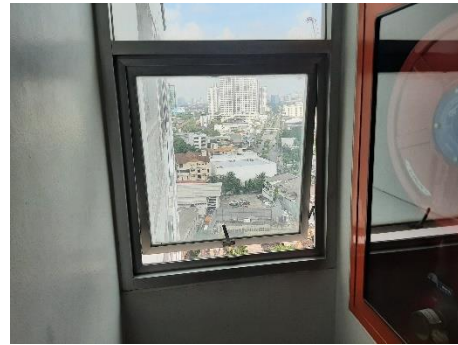
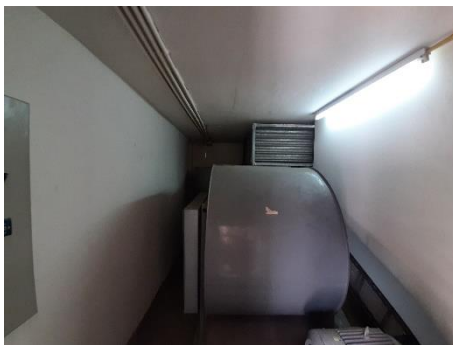
ภาพที่ 2.2-11 การระบายอากาศภายในโครงการ

การระบายอากาศโดยวิธีธรรมชาติ

การระบายอากาศด้วยวิธีกล

2.7 ระบบระบายอากาศ	1. ดูแลตรวจสอบอุปกรณ์ที่ใช้ระบายอากาศให้สามารถใช้งานได้อยู่เสมอ ทำการตรวจสอบช่องเปิดต่างๆ มิให้มีสิ่งกีดขวางกันการระบายอากาศ	✓ - โครงการจัดให้มีเจ้าหน้าที่ตรวจสอบอุปกรณ์ที่ใช้ระบายอากาศให้สามารถใช้งานได้อยู่เสมอ	ภาพที่ 2.2-11	-
