ผลการปฏิบัติตามมาตรการป้องกัน
และแก้ไขผลกระทบสิ่งแวดล้อม

ตารางที่ 2.2-1 มาตรการป้องกันและแก้ไขผลกระทบสิ่งแวดล้อมโครงการ เดอะทรัสต์ คอนโด พัทยาใต้ (ระยะดำเนินการ)

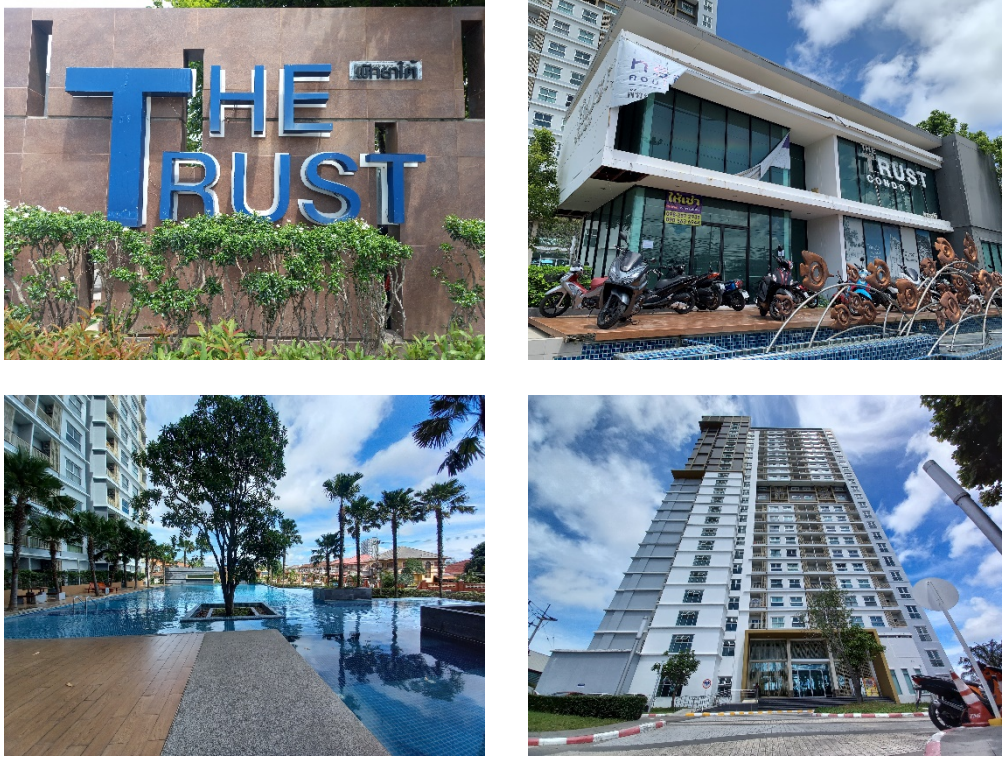
ภาพที่ 2.2-1 ภาพรวมของโครงการ

1. ทรัพยากรสิ่งแวดล้อมทางกายภาพ				
1.1 สภาพภูมิประเทศ	1. จัดให้มีรั้วโดยรอบแนวเขตที่ดิน เพื่อกันขอบเขตระหว่างพื้นที่โครงการกับพื้นที่ข้างเคียง	✓ - โครงการจัดให้มีการจัดทำแนวรั้วโดยรอบแนวเขตที่ดิน โดยมีการเลือกใช้วัสดุคอนกรีตก่อสร้างเป็นกำแพงสูง 2.5 เมตร บริเวณด้านหน้าโครงการ ทั้งนี้มีการประดับด้วยพันธุ์ไม้ จำพวกดอกเข็ม เพื่อบดบังสายตา และบริเวณด้านข้างของโครงการเลือกใช้วัสดุคอนกรีตก่อสร้างเป็นกำแพงสูง 1 เมตร เสริมด้วยระแนงไม้สูง 2 เมตร รวมความสูงรั้วด้านข้าง 3 เมตร ยาวตลอดแนวทั้ง 2 ด้าน	ภาพที่ 2.2-1	-

3. ดำเนินการก่อสร้างอาคารให้ถูกต้องตามที่ได้มีการออกแบบไว้	✓ - โครงการจัดให้มีการดำเนินการก่อสร้างอาคารตามที่ได้ออกแบบไว้ คือ อาคารชุด ขนาดความสูง 24 ชั้น และชั้นใต้ดิน ความสูง 75.5 ม. (ความสูงวัดจากชั้นดาดฟ้า) จำนวน 1 อาคาร มีห้องจำนวน 609 ห้อง และอาคารสโมสรชั้นเดียว ความสูง 10 ม. จำนวน 1 อาคาร ตามที่มีการออกแบบไว้ในรายงานการประเมินผลกระทบสิ่งแวดล้อมโครงการอาคารชุดพักอาศัย 24 ชั้น และชั้นใต้ดิน 1 ชั้น (THE TRUST CONDO SOUTH PATTAYA) ตามหนังสือเห็นชอบเลขที่ ทส 1009.5/6778 ลงวันที่ 12 มิ.ย. 2556	ภาพที่ 2.2-1	-

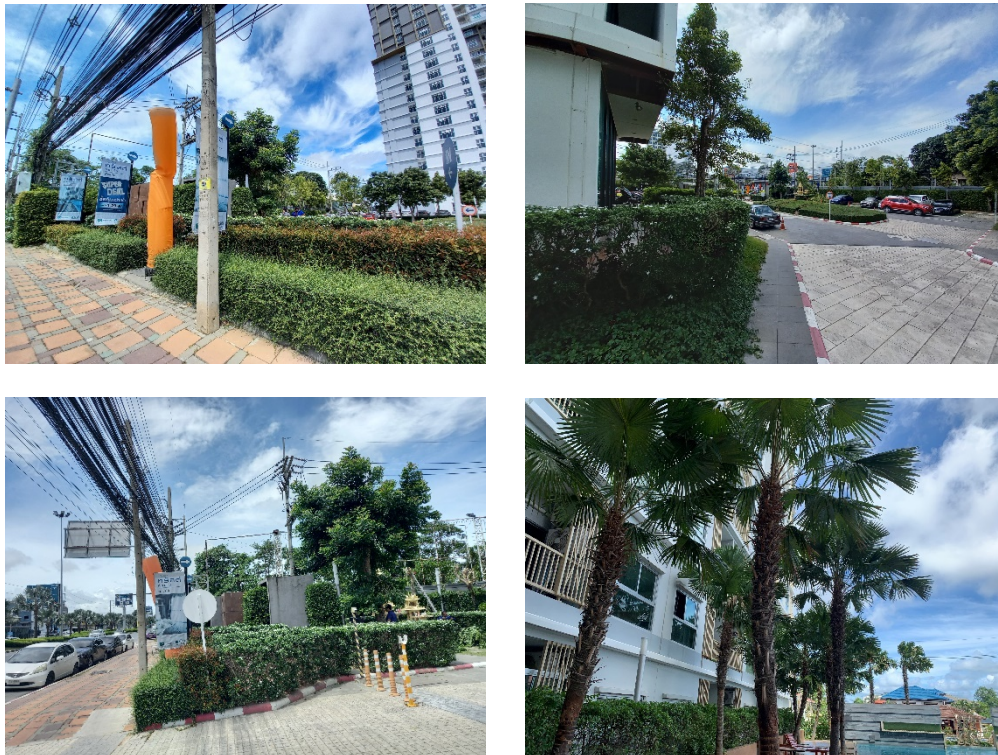
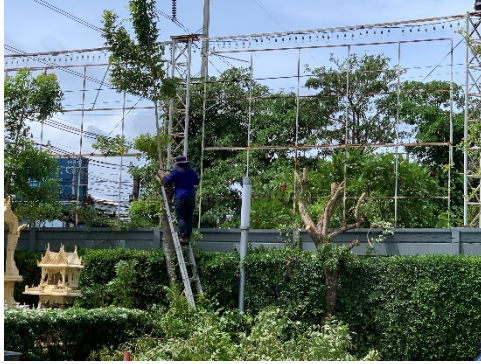
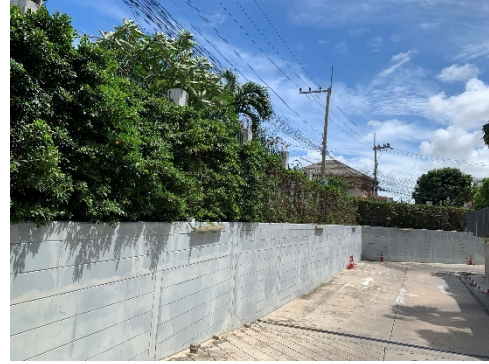
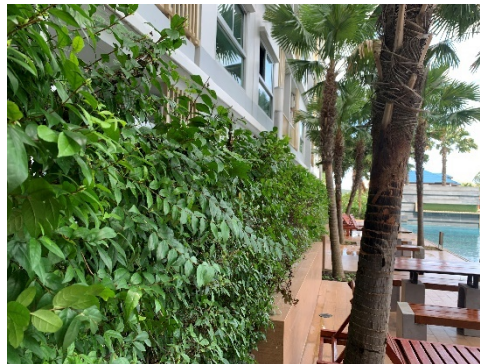
ภาพที่ 2.2-2 พื้นที่สีเขียว

2. จัดให้มีการปลูกพืชคลุมดินไม่ปล่อยให้มีพื้นที่ว่างที่เป็นดิน เพื่อเป็นพื้นช่วยยึดหน้าดินไม่ให้เกิดการชะล้างพังทลาย	✓ - โครงการจัดให้มีการปลูกพืชคลุมดิน โดยไม่ปล่อยให้มีพื้นที่ว่างที่เป็นดิน เพื่อป้องกันการชะล้างพังทลายของหน้าดิน โดยบริเวณที่เป็นพื้นที่สีเขียวของโครงการจะมีการปลูกหญ้าญี่ปุ่นและต้นเศรษฐีเรือนในเป็นพืชคลุมดิน เพื่อความสวยงาม และทัศนียภาพที่ดีต่อผู้พบเห็น	ภาพที่ 2.2-2	-

3. จัดให้มีพื้นที่สีเขียวภายในโครงการ ขนาดพื้นที่รวมทั้งสิ้น 1,871.65 ตร.ม. โดยปลูกพืชคลุมพื้นที่ว่างทั้งหมดเพื่อไม่ให้เกิดฝุ่นละออง	✓ - โครงการจัดให้มีการปลูกพืชคลุมดิน และไม้ยืนต้น บริเวณพื้นที่ว่างทั้งหมดภายในโครงการ เพื่อช่วยเพิ่มพื้นที่สีเขียวและป้องกันการเกิดฝุ่นละอองภายในพื้นที่โครงการ	ภาพที่ 2.2-2	-

5. จัดให้มีพื้นที่สีเขียวภายในโครงการให้มากที่สุด ขนาดพื้นที่รวม 1,871.65 ตร.ม. เพื่อให้ต้นไม้ดังกล่าวช่วยดูดซับมลพิษจากที่จอดรถของโครงการ โดยพันธุ์ไม้ที่โครงการเลือกปลูกสามารถดูดซับคาร์บอนไดออกไซด์ได้ประมาณ 370.2 โมล	✓ - โครงการได้จัดให้มีพื้นที่สีเขียวบริเวณด้านหน้าพื้นที่โครงการ ขนาดพื้นที่รวม 2,948.8 ตร.ม. ประกอบไปด้วย ไม้ยืนต้น พืชคลุมดิน และไม้พุ่มไม้คลุมดินบริเวณด้านล่าง ได้แก่ ตะแบก เหลือง ประดู่ ปับ ลีลาวดี แก้ว เทียนทอง ไทรใบกลม บานบุรี ประทัดได้ห้วน ผกากรอง พุดตะแคง โมกเศรษฐีเรือนใน หญ้านวลน้อย หญ้ามาเลเซีย หนวดปลาหมึก ซาฮกเกี้ยน ไทรเกาหลี และพุดศุภโชค เพื่อให้ต้นไม้ดังกล่าวช่วยดูดซับมลพิษ	ภาพที่ 2.2-2	-

4.7 ความเป็นส่วนตัว	1. จัดให้มีรั้วที่บรอบแนวเขตที่ดินโครงการ ความสูง 2.5 ม. เพื่อบดบังมุมมองบริเวณชั้นล่าง	✓	- โครงการจัดให้มีการสร้างรั้วรอบแนวเขตที่ดินโครงการ ความ สูง 2.5 ม. เพื่อบดบังมุมมองบริเวณชั้นล่าง ตามมาตรการ กำหนด	ภาพที่ 2.2-2	-

2. จัดให้มีการปลูกต้นไม้โตเร็วในบริเวณ และต้นปีบ บริเวณ แนวเขตที่ดิน เพื่อบดบังมุมมองบริเวณชั้นล่าง และชั้นที่ 2	✓	- โครงการจัดให้มีการปลูกต้นไม้ไว้บริเวณแนวเขตที่ดิน เพื่อบด บังมุมมองบริเวณชั้นล่าง และชั้นที่ 2 ตามมาตรการกำหนด	ภาพที่ 2.2-2	-

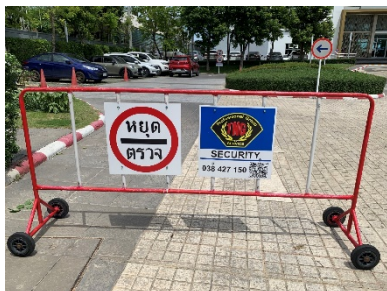
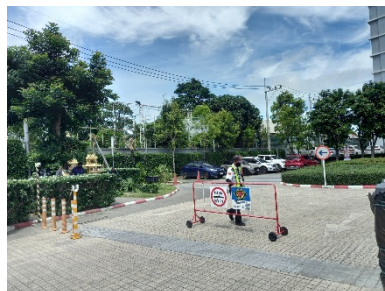
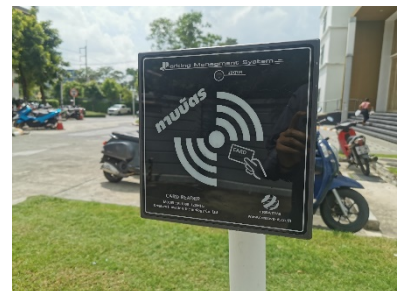
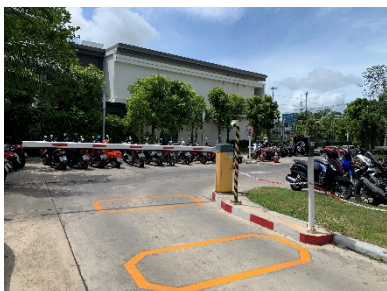
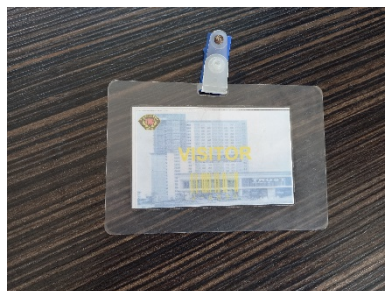
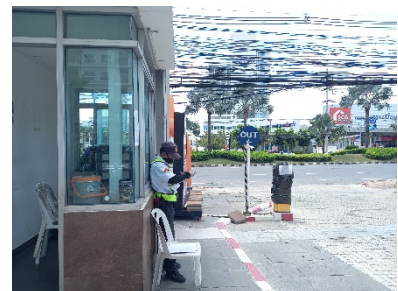
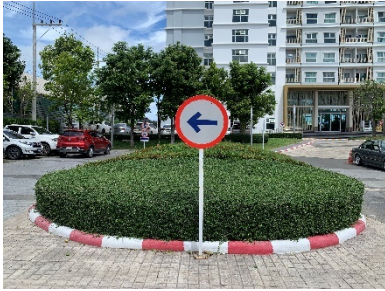
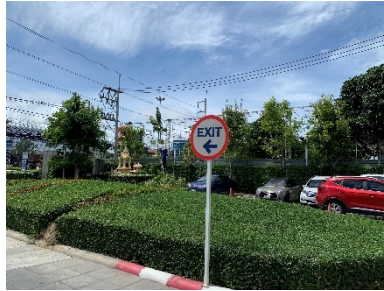
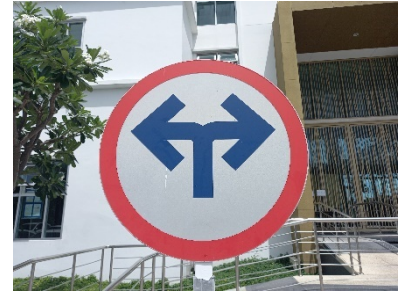
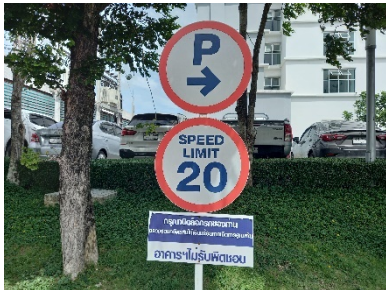
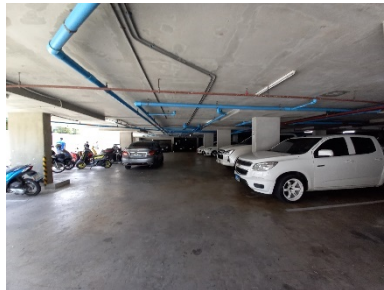
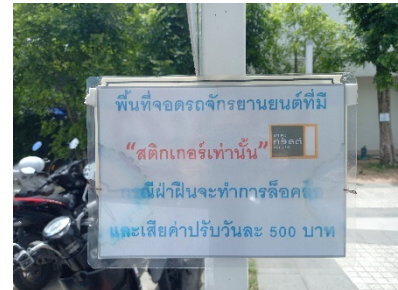
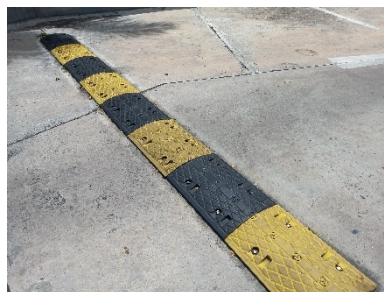
ภาพที่ 2.2-3 ระบบจราจรภายในโครงการ

1.2 คุณภาพอากาศ 1) ฝุ่นละออง	1. ควบคุมความเร็วของรถภายในโครงการ เช่น ป้ายจำกัดความเร็ว สันนุลดความเร็ว เพื่อไม่ให้เกิดการฟุ้งกระจายของฝุ่นบนผิวถนน	✓ - โครงการจัดให้มีการควบคุมความเร็วของรถภายในโครงการ โดยการติดตั้งป้ายจำกัดความเร็ว และสันนุลดความเร็ว เพื่อไม่ให้เกิดการฟุ้งกระจายของฝุ่นบนผิวถนน	ภาพที่ 2.2-3	-

2) มลพิษทางอากาศ	1. ออกแบบให้ที่จอดรถบริเวณชั้นใต้ดินของอาคารชุดพักอาศัย และบริเวณภายนอกโครงการ มีลักษณะเปิดโล่งอากาศถ่ายเทได้สะดวกตลอดเวลา มิทำให้เกิดการสะสมของมลพิษ	✓ - โครงการจัดให้มีการออกแบบที่จอดรถภายนอกโครงการให้มีลักษณะเป็นที่เปิดโล่งอากาศถ่ายเทสะดวก โดยแบ่งเป็นพื้นที่จอดรถยนต์ 82 คัน และรถจักรยานยนต์ 34 คัน และที่จอดรถใต้ดินเพื่อป้องกันไม่ให้เกิดการสะสมของมลพิษในอากาศ	ภาพที่ 2.2-3	-

2. ติดตั้งป้ายห้ามติดเครื่องยนต์ทิ้งไว้ภายในบริเวณพื้นที่จอดรถ สามารถสังเกตเห็นอย่างชัดเจนและทั่วถึง	✓ - โครงการจัดให้มีการประชาสัมพันธ์รณรงค์ให้ผู้พักอาศัยมิให้ติดเครื่องยนต์ทิ้งไว้บริเวณพื้นที่จอดรถ โดยจัดให้มีการติดตั้งป้ายห้ามติดเครื่องยนต์ทิ้งไว้ภายในบริเวณพื้นที่จอดรถของโครงการ ให้สามารถสังเกตเห็นอย่างชัดเจนและทั่วถึง	ภาพที่ 2.2-3	-

2) มลพิษทางอากาศ (ต่อ)	3. ควบคุมความเร็วของรถภายในโครงการ เช่น ป้ายจำกัดความเร็ว สันนุนเพื่อลดความเร็ว เพื่อไม่ให้เกิดการฟุ้งกระจายของฝุ่นบนผิวถนน	✓ - โครงการจัดให้มีการควบคุมความเร็วของรถภายในโครงการโดยการติดตั้งป้ายจำกัดความเร็วรถภายในโครงการไม่เกิน 20 กม./ชม. บริเวณทางเข้าออกโครงการและลานจอดรถ เพื่อป้องกันไม่ให้เกิดการฟุ้งกระจายของฝุ่นละออง	ภาพที่ 2.2-3	-

4. จัดทำป้ายและสัญลักษณ์จราจรบนพื้นทางให้ชัดเจน และไม่ก่อให้เกิดความสับสนของผู้ขับขี่ ทำให้การเคลื่อนตัวของรถภายในโครงการ และบริเวณทางเข้า-ออกโครงการสามารถทำได้อย่างดี และปลอดภัย	✓ - โครงการจัดให้มีการติดตั้งป้าย และสัญลักษณ์จราจรบนพื้นทาง เพื่อแสดงทิศทางการเดินรถไปตามจุดต่างๆ ของโครงการ เพื่อป้องกันการสับสนในการสัญจรเข้า-ออก พื้นที่โครงการ	ภาพที่ 2.2-3	-

3) เสียง	1. จัดให้มีการทำสนุนชะลอความเร็วของรถบนถนนภายในโครงการ เพื่อชะลอความเร็วของรถ และลดเสียงจากการแล่นของรถยนต์	✓	- โครงการจัดให้มีการควบคุมความเร็วของรถภายในโครงการ โดยการทำสนุนชะลอความเร็วของรถภายในโครงการ เพื่อชะลอความเร็วของรถ และลดเสียงจากการแล่นของรถยนต์	ภาพที่ 2.2-3	-

2. ติดตั้งป้ายห้ามเร่งเครื่องยนต์ไว้บริเวณที่จอดรถและทางวิ่งภายในโครงการให้เห็นได้อย่างชัดเจน	✓	- โครงการจัดให้มีการประชาสัมพันธ์รณรงค์ให้เร่งเครื่องยนต์บริเวณพื้นที่จอดรถ โดยติดตั้งป้ายห้ามเร่งเครื่องยนต์ไว้บริเวณที่จอดรถและทางวิ่งภายในโครงการให้เห็นได้อย่างชัดเจน	ภาพที่ 2.2-3	-

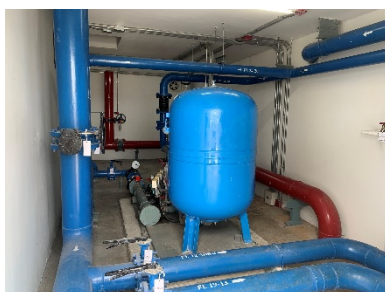
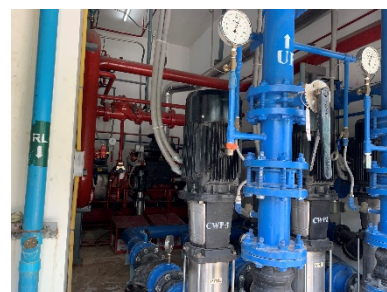
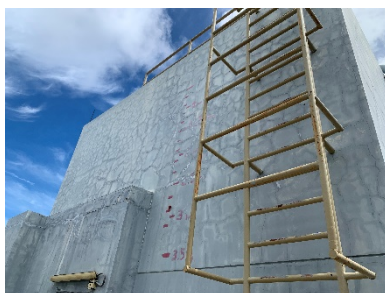
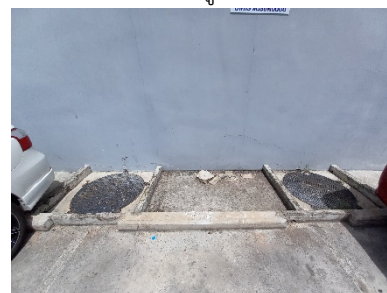
ภาพที่ 2.2-4 ระบบน้ำใช้ของโครงการ

3. คุณค่าการใช้ประโยชน์ของมนุษย์					
3.1 การใช้น้ำ	1. โครงการจัดให้มีถังน้ำใต้ดินของโครงการ และถังเก็บน้ำชั้นดาดฟ้าของอาคารชุดพักอาศัย เพื่อสำรองน้ำใช้ของโครงการ ซึ่งถังเก็บน้ำทั้งหมดของโครงการสามารถสำรองน้ำใช้สำหรับกิจกรรมต่างๆ ได้อย่างพอเพียง อย่างน้อย 2.9 วัน	✓	- โครงการได้จัดให้มีถังเก็บน้ำใต้ดินบริเวณด้านหน้าโครงการ โกลด์เคิงพื้นที่สีเขียวของโครงการ และบริเวณชั้นดาดฟ้าของโครงการ สามารถใช้เป็นแหล่งน้ำสำรองของโครงการได้อย่างพอเพียง	ภาพที่ 2.2-4	-

3.1 การใช้น้ำ (ต่อ)	<p>2. จัดให้มีฝาลังเก็บน้ำใต้ดิน จำนวน 2 ฝาลัง ซึ่งสามารถป้องกันการปนเปื้อนของน้ำในถังเก็บน้ำ รายละเอียดดังนี้</p> <p>1) ฝาที่ 1 เปิดออกสู่ห้องเครื่องสูบน้ำใช้ประโยชน์เพื่อการเติมน้ำเข้าสู่ถังเก็บน้ำ และสูบน้ำออกจากถังเก็บน้ำ มีลักษณะฝา 1 ชั้น เป็นฝาสนแตนเลส ความกว้าง 1 ม. ความยาว 1 ม.</p> <p>2) ฝาที่ 2 เปิดออกสู่ภายนอกอาคารบริเวณทางวิ่งรถยนต์ใช้ประโยชน์เพื่อการดูแลบำรุงรักษาถังเก็บน้ำ โดยอาจเกิดการปนเปื้อนจากน้ำที่ชะล้างผิวถนนซึมผ่านเข้าฝาลังเก็บน้ำใต้ดิน ดังนั้น โครงการกำหนดให้มีมาตรการป้องกันการปนเปื้อนของน้ำในถังเก็บน้ำใต้ดิน โดยออกแบบให้มีลักษณะฝา 2 ชั้น โดยฝาลังด้านบนเป็น คสล. ความกว้าง 1.05 ม. ความยาว 1.05 ม. และฝาด้านล่างเป็นฝาเหล็กหล่อ ความกว้าง 0.7 ม. ความยาว 0.7 ม. ซึ่งมีแผ่นยางรองรอบขอบฝาลังอีกชั้นหนึ่ง (Rubber Seal) เพื่อให้ฝาลังแนบสนิทกับตัวถังเก็บน้ำให้มากขึ้น</p>	<p>✓ - โครงการจัดให้มีฝาลังเก็บน้ำใต้ดิน จำนวน 2 ฝาลัง โดยฝาที่ 1 เป็นฝาสนแตนเลสใช้เพื่อเติมน้ำเข้าสู่ถังเก็บน้ำ และฝาที่ 2 มีลักษณะเป็นฝา 2 ชั้น ฝาด้านบนเป็นโครงสร้างเหล็กและฝาด้านล่างเป็นเหล็กหล่อ ใช้สำหรับเปิดในกรณีที่ต้องบำรุงรักษาซ่อมแซมถังเก็บน้ำ</p>	ภาพที่ 2.2-4	-

3.1 การใช้น้ำ (ต่อ)	<p>3. เลือกใช้ถังเก็บน้ำที่มีคุณภาพทั้งในด้านความปลอดภัย อายุการใช้งาน และความคงทน โดยมีคุณสมบัติดังนี้</p> <p>1) ผ่านการรับรองมาตรฐานผลิตภัณฑ์อุตสาหกรรม (มอก.) ซึ่งได้คุณภาพและความปลอดภัยของวัสดุที่เหมาะสมสำหรับใช้เพื่อการกักเก็บน้ำโดยเฉพาะ</p> <p>2) ไม่เป็นสนิม โดยวัสดุของถังที่เลือกใช้จะไม่ทำปฏิกิริยากับอากาศ ซึ่งเป็นสาเหตุของการเกิดสนิม</p> <p>3) วัสดุทึบแสงไม่ก่อให้เกิดตะไคร่น้ำ โดยเลือกใช้สีที่มีคุณสมบัติทึบแสง ทำให้แสงแดดไม่สามารถผ่านเข้ามาในตัวผลิตภัณฑ์ ทำให้ตะไคร่น้ำและสิ่งมีชีวิตขนาดเล็กไม่สามารถเจริญเติบโตได้</p> <p>4) สีจากถังเก็บน้ำที่ได้มาตรฐาน โดยจะไม่มีสารหลุดออกและปนเปื้อนสู่พื้นที่นำไปอุปโภค</p> <p>5) ฝาถังปิดล็อคแน่นสนิทกับคอถัง เพื่อป้องกันการปนเปื้อนจากสิ่งแปลกปลอมภายนอก</p>	<p>✓ - โครงการจัดให้มีถังเก็บน้ำใช้ที่ผ่านการรับรองมาตรฐานผลิตภัณฑ์อุตสาหกรรม (มอก.) ที่ไม่เป็นสนิม ไม่ทึบแสง รวมถึงเลือกใช้สีที่ทาถังเก็บน้ำไม่หลุดร่อน หรือใช้สารที่ไม่เป็นอันตรายต่อสิ่งมีชีวิต รวมถึงฝาถังต้องปิดล็อคสนิท</p>	<p>ภาพที่ 2.2-4</p> <p>-</p>	<p>-</p> <p>-</p>

3.1 การใช้น้ำ (ต่อ)	4. ออกแบบให้มีการฉาบผิวคอนกรีตของถังเก็บน้ำใต้ดินให้มีความหนาเพิ่มขึ้นอีก 10 ซม. จากเดิมผนังคสล. มีความหนา 20 ซม. รวมผิวคอนกรีตหนา 30 ซม. นอกจากนี้ ภายในถังเก็บน้ำจะทาเคลือบผิวคอนกรีตที่สัมผัสกับน้ำด้วยสาร NON-TONIC (CHEMICRETE E) เพื่อป้องกันน้ำซึมเข้าไปจนถึงเหล็กเส้นภายในเสาจนเกิดสนิม และออกมาปนเปื้อนกับน้ำใช้ภายในถังเก็บน้ำใต้ดิน	✓ - โครงการจัดให้มีการฉาบผิวคอนกรีตของถังเก็บน้ำใต้ดินให้มีความหนาเพิ่มขึ้น จากเดิม รวมผิวคอนกรีตหนา 30 ซม. และเคลือบผิวคอนกรีตที่สัมผัสกับน้ำด้วยสาร NON-TONIC (CHEMICRETE E) เพื่อป้องกันน้ำซึมเข้าไปจนถึงเหล็กเส้นภายในเสาจนเกิดสนิม และออกมาปนเปื้อนกับน้ำใช้ภายในถังเก็บน้ำใต้ดิน	ภาพที่ 2.2-4	-

5. จัดให้มีระบบสูบน้ำในแต่ละอาคาร สูบน้ำโดยไม่ดึงน้ำเข้ามาจากท่อประปาโดยตรง และควบคุมการจ่ายน้ำด้วยระบบตั้งเวลา กำหนดเวลาการสูบน้ำในช่วง 24.00-05.00 น. ซึ่งอยู่นอกช่วงเวลาที่ผู้พักอาศัยใกล้เคียงมีการใช้น้ำ	✓ - โครงการจัดให้มีระบบสูบน้ำในแต่ละอาคารของโครงการ สูบน้ำโดยไม่ดึงน้ำเข้ามาจากท่อประปาโดยตรง โดยระบบสูบน้ำของโครงการเป็นแบบลูกลอยซึ่งจะทำการสูบน้ำเข้าสู่โครงการเมื่อระดับน้ำในถังลดลงถึงปริมาณที่กำหนดไว้	ภาพที่ 2.2-4	-

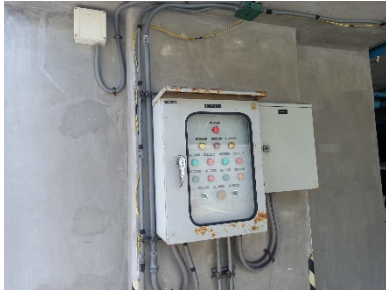
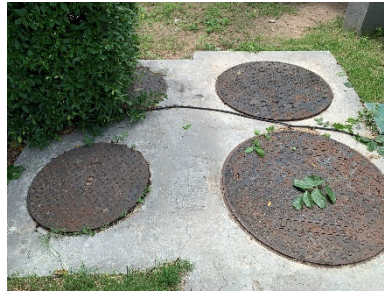
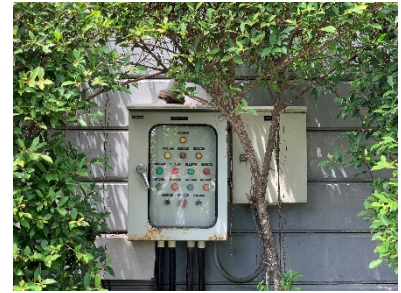
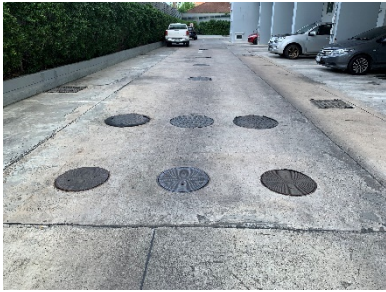
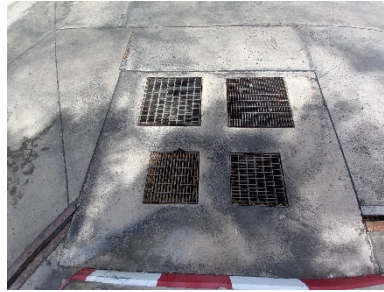
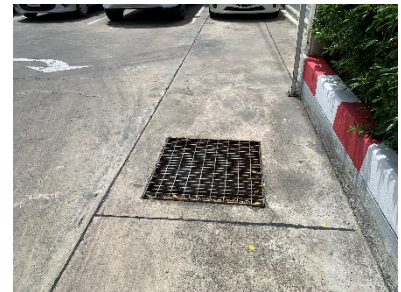
ภาพที่ 2.2-5 ระบบบำบัดน้ำเสีย และการระบายน้ำ

4) คุณภาพน้ำ	1. จัดให้มีระบบบำบัดน้ำเสียเบื้องต้น จำนวน 1 ชุด สำหรับบำบัดน้ำเสียจากอาคารชุดพักอาศัย และจัดให้มีระบบบำบัดน้ำเสียแบบเกราะกรองอากาศ สำหรับบำบัดน้ำเสียจากอาคารสโมสร จำนวน 1 ชุด โดยออกแบบให้รองรับน้ำเสียได้อย่างเพียงพอ	✓	- โครงการจัดให้มีระบบบำบัดน้ำเสียเบื้องต้น จำนวน 1 ชุด สำหรับบำบัดน้ำเสียจากอาคารชุดพักอาศัย และจัดให้มีระบบบำบัดน้ำเสียแบบเกราะกรองอากาศ สำหรับบำบัดน้ำเสียจากอาคารสโมสร จำนวน 1 ชุด โดยออกแบบให้รองรับน้ำเสียได้อย่างเพียงพอ	ภาพที่ 2.2-5	-

3.3 การบำบัดน้ำเสีย	1. จัดให้มีระบบบำบัดน้ำเสียเบื้องต้น จำนวน 1 ชุด สำหรับบำบัดน้ำเสียจากอาคารชุดพักอาศัย และจัดให้มีระบบบำบัดน้ำเสียแบบเกราะกรองเดิมอากาศ สำหรับบำบัดน้ำเสียจากอาคารสโมสร จำนวน 1 ชุด โดยออกแบบให้รองรับน้ำเสียได้อย่างเพียงพอ	✓ - โครงการจัดให้มีระบบบำบัดน้ำเสียเบื้องต้น จำนวน 1 ชุด สำหรับบำบัดน้ำเสียจากอาคารชุดพักอาศัย และจัดให้มีระบบบำบัดน้ำเสียแบบเกราะกรองอากาศ สำหรับบำบัดน้ำเสียจากอาคารสโมสร จำนวน 1 ชุด โดยออกแบบให้รองรับน้ำเสียภายในโครงการได้อย่างเพียงพอ	ภาพที่ 2.2-5	-

3.4 การระบายน้ำ และการป้องกันน้ำท่วม	1. จัดให้มีการท่อน้ำหลากส่วนเกินไว้ในระบบท่อระบายน้ำและบ่อท่อน้ำ โดยสามารถกักเก็บน้ำได้รวม 118.5 ลบ.ม. (บ่อท่อน้ำมีความจุประมาณ 31.5 ลบ.ม. และท่อระบายน้ำเก็บน้ำได้ 87 ลบ.ม.) ซึ่งสามารถรองรับปริมาณน้ำที่ต้องท่วงได้อย่างเพียงพอ และจะควบคุมอัตราการระบายน้ำออกด้วยเครื่องสูบน้ำ จำนวน 2 เครื่อง (ใช้งานจริง 1 เครื่อง สำรอง 1 เครื่อง) ที่ติดตั้งไว้ในบ่อท่อน้ำ แต่ละเครื่องมีอัตราการสูบ 0.54 ลบ.ม./วินาที ซึ่งไม่เกินอัตราการระบายน้ำสูงสุดก่อนการพัฒนาโครงการ	✓ - โครงการจัดให้มีการท่อน้ำหลากส่วนเกินไว้ในระบบท่อระบายน้ำและบ่อท่อน้ำ โดยสามารถกักเก็บน้ำได้ตามมาตรการกำหนด ทั้งนี้จะมีการควบคุมอัตราการระบายน้ำสูงสุดในระยะดำเนินการ มิให้เกินอัตราการระบายน้ำสูงสุดก่อนการพัฒนาโครงการ	ภาพที่ 2.2-5	-

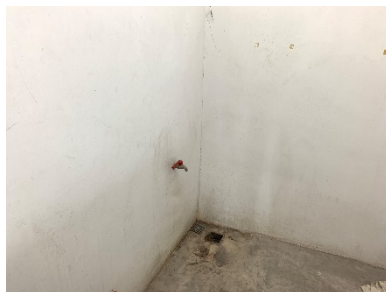
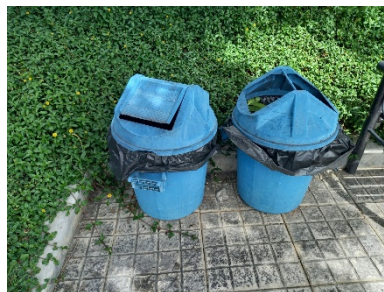
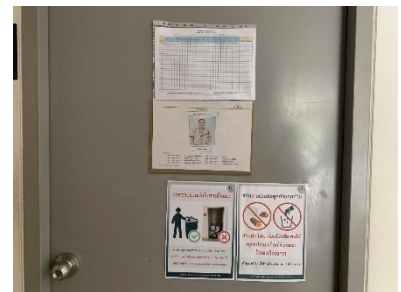
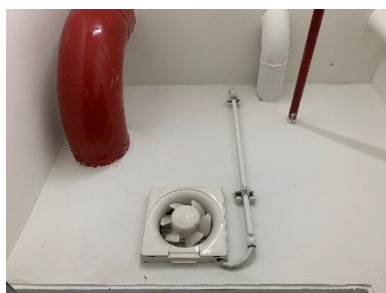
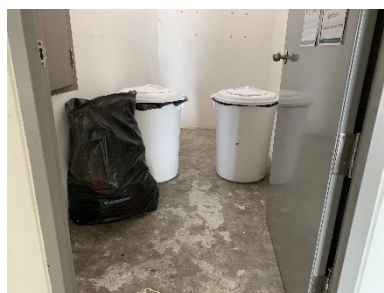
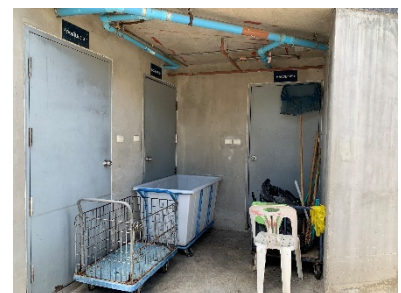
ภาพที่ 2.2-6 การจัดการมูลฝอย

3.5 การจัดการมูลฝอย	1. จัดให้มีห้องพักมูลฝอยประจำชั้นภายในอาคารชุดพักอาศัยตั้งแต่ชั้นที่ 1 ถึงชั้นที่ 24 จำนวน 1 ห้อง/ชั้น มีความกว้าง 1.4 ม. ความยาว 3.05 ม. พื้นที่ประมาณ 4.27 ตร.ม. โดยภายในห้องพักมูลฝอยประจำชั้นโครงการจะตั้งถังมูลฝอยขนาด 150 ลิตร ภายในรองด้วยถุงดำอีกชั้นหนึ่งจำนวน 2 ถัง/ชั้น (ถังมูลฝอยแห้ง 1 ถัง และถังมูลฝอยเปียก 1 ถัง) และตั้งถังมูลฝอยขนาด 50 ลิตร จำนวน 1 ถัง/ชั้น (ถังมูลฝอยอันตราย) สำหรับในส่วนห้อง	✓ - โครงการจัดให้มีห้องพักมูลฝอยประจำชั้นทุกชั้นมีความกว้าง 1.4 ม. ความยาว 3.05 ม. พื้นที่ประมาณ 4.27 ตร.ม. และจัดให้มีห้องมูลฝอยรวมไว้บริเวณชั้นล่าง โดยแยกห้องมูลฝอยแต่ละประเภท ได้แก่ มูลฝอยแห้ง และมูลฝอยเปียก สำหรับมูลฝอยรีไซเคิล โครงการจัดให้มีพนักงานทำความสะอาดคัดแยกไว้และประสานร้านรับซื้อของเก่าบริเวณใกล้เคียงให้เข้ามาจัดเก็บต่อไป	ภาพที่ 2.2-6	-

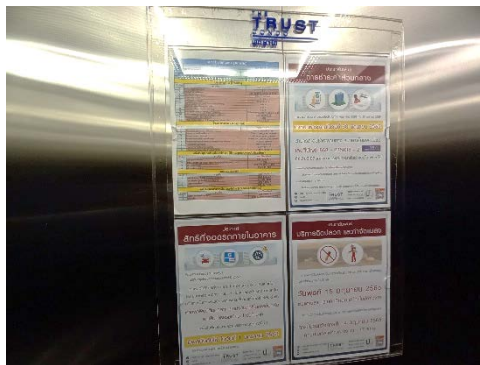
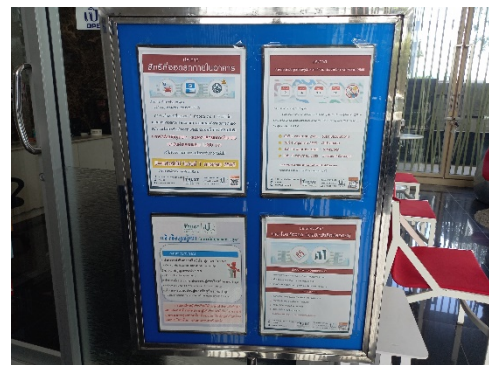
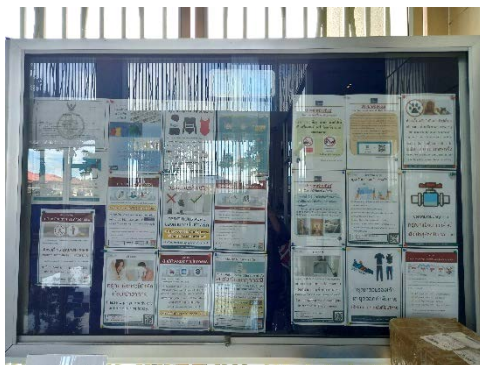
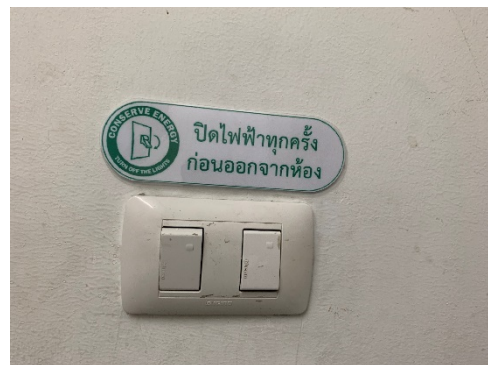
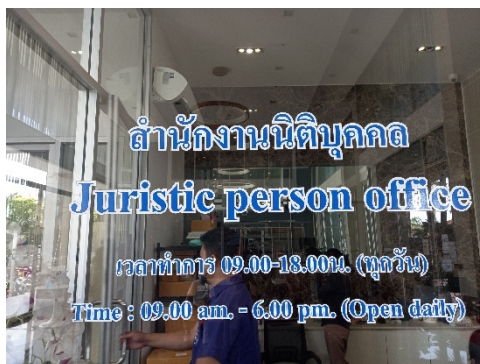
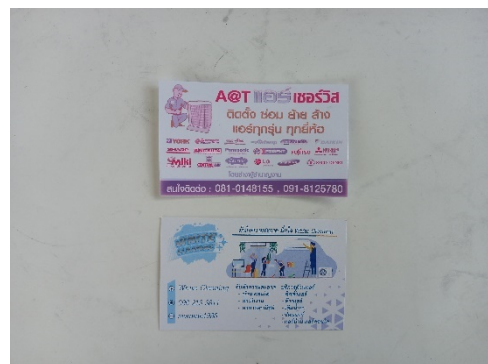
ภาพที่ 2.2-8 การประชาสัมพันธ์

8. ติดป้ายรณรงค์การประหยัดน้ำภายในพื้นที่โครงการ	✓ - โครงการจัดให้มีการจัดทำป้ายประชาสัมพันธ์รณรงค์การประหยัดน้ำ และติดตั้งป้ายบริเวณบอร์ดประชาสัมพันธ์ของโครงการ เพื่อให้สามารถมองเห็นได้อย่างชัดเจน	ภาพที่ 2.2-8	-

3.5 การจัดการมูลฝอย (ต่อ)	สำนักงานนิติบุคคลอาคารชุด (ตั้งอยู่ชั้นที่ 2 ของอาคาร) และห้องออกกำลังกาย (ตั้งอยู่ชั้นที่ 2 ของอาคาร) และพื้นที่สโมสร โครงการจะตั้งถังมูลฝอยขนาด 50 ลิตร จำนวน 2 ถัง (ถังมูลฝอยแห้ง 1 ถัง และถังมูลฝอยเปียก 1 ถัง) ไว้ภายในห้องดังกล่าว				
	<p>2. กำหนดให้มีมาตรการประชาสัมพันธ์ให้ผู้พักอาศัยลดปริมาณมูลฝอยที่จะเกิดขึ้น รวมทั้งแนะนำวิธีการคัดแยกมูลฝอยแต่ละประเภท โดยมีรายละเอียดดังนี้</p> <p>2.1 จัดทำป้ายข้อความหรือสติ๊กเกอร์ที่มีข้อความเชิญชวนให้ลดปริมาณมูลฝอยติดไว้ บริเวณโถงลิฟต์หรือโถงทางเดิน หรือบริเวณอื่น ๆ ที่สามารถมองเห็นได้อย่างชัดเจน โดยมีรายละเอียดดังนี้</p> <p>1) ซ่อมแซมสิ่งของที่ชำรุดให้อยู่ในสภาพที่ดีสามารถใช้งานได้นาน เพื่อลดปริมาณการทิ้งเป็นมูลฝอย</p> <p>2) เลือกใช้ภาชนะบรรจุอาหารที่สามารถล้างและนำกลับมาใช้ใหม่ได้ แทนการใช้พลาสติกหรือกล่องโฟมบรรจุอาหาร</p>	✓	- โครงการจัดให้มีการประชาสัมพันธ์ให้ผู้พักอาศัยภายในโครงการคัดแยกมูลฝอยแต่ละประเภทก่อนทิ้ง โดยติดตั้งป้ายประชาสัมพันธ์ไว้ที่บอร์ดประชาสัมพันธ์ภายในโครงการ	ภาพที่ 2.2-8	-

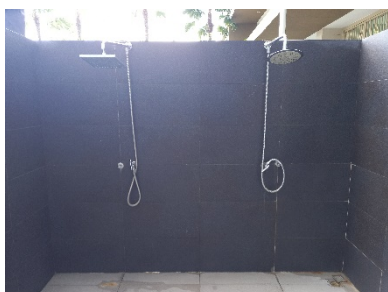
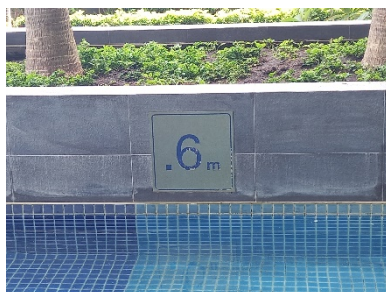
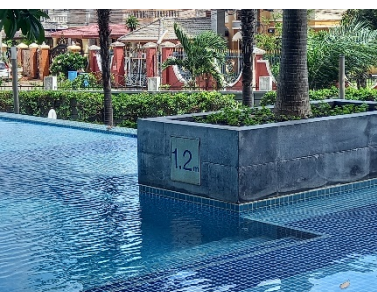
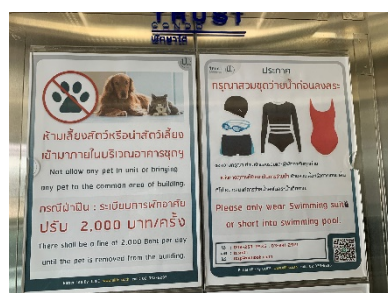
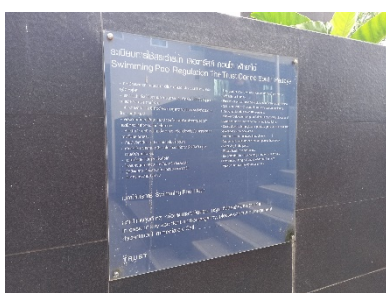
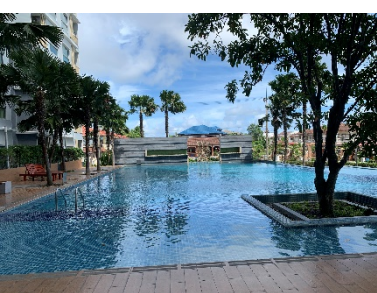
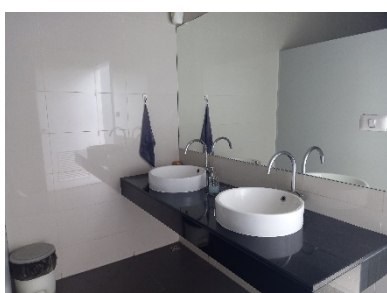
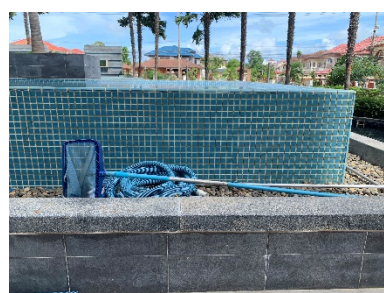
ภาพที่ 2.2-10 สระว่ายน้ำ

3. จัดให้มีป้ายแสดงกฎข้อปฏิบัติสำหรับผู้ใช้น้ำ โดยมีข้อความอย่างน้อย ดังนี้ 1) ต้องสวมชุดว่ายน้ำที่สะอาดในการลงใช้สระว่ายน้ำ 2) จำนวนสูงสุดผู้ใช้น้ำ 3) ต้องชำระร่างกายก่อนลงใช้น้ำทุกครั้ง และห้ามทำสระว่ายน้ำสกปรก 4) ผู้เป็นโรคตาแดง ผิวน้ำ หวัด หูเป็นน้ำหนอง หรือโรคติดต่ออื่น ๆ ห้ามใช้สระว่ายน้ำ	✓ - โครงการจัดให้มีการติดตั้งป้ายแสดงข้อควรปฏิบัติสำหรับผู้ใช้งานสระว่ายน้ำ ติดไว้ในบริเวณที่ผู้ใช้บริการสระว่ายน้ำสามารถพบเห็นได้ชัดเจน	ภาพที่ 2.2-10	-

2) โครงสร้างและความปลอดภัย และอุบัติเหตุจากการจมน้ำ	1. โครงสร้างของสระว่ายน้ำเป็นคอนกรีตเสริมเหล็กมีความมั่นคง แข็งแรง น้ำซึมไม่ได้ ผนังเรียบ อยู่ในสภาพดีและทำความสะอาดง่าย	✓ - โครงการจัดให้มีการออกแบบให้โครงสร้างของสระว่ายน้ำเป็นคอนกรีตเสริมเหล็ก มีความมั่นคง แข็งแรง น้ำซึมไม่ได้ ผนังเรียบอยู่ในสภาพดี และสามารถทำความสะอาดได้ง่าย ทั้งนี้โครงการจัดให้มีเจ้าหน้าที่คอยตรวจสอบ ดูแลสระว่ายน้ำอย่างสม่ำเสมอ	ภาพที่ 2.2-10	-

2. จัดให้มีรางระบายน้ำล้นมีฝาปิดรอบสระว่ายน้ำ ความกว้าง 30-40 ซม. ไม่เป็นสนิม แข็งแรง ทำความสะอาดง่าย อยู่ในสภาพดีและไม่มีน้ำล้นออกจากราง	✓ - โครงการจัดให้มีรางระบายน้ำล้นมีฝาปิดรอบสระว่ายน้ำ ไม่เป็นสนิม แข็งแรง ทำความสะอาดง่าย อยู่ในสภาพดีและไม่มีน้ำล้นออกจากราง	ภาพที่ 2.2-10	-

4. จัดให้มีป้ายบอกระดับความลึกหรือเลขบอกระดับความลึกที่สามารถมองเห็นได้ชัดเจน โดยมีตัวเลขแสดงความลึกเป็นระยะๆ อย่างน้อย 3 ระยะ	✓ - โครงการจัดให้มีการติดตั้งป้ายบอกระดับความลึกที่สามารถมองเห็นได้ชัดเจน ที่ระดับความลึก 0.6 เมตร และ 1.2 เมตร	ภาพที่ 2.2-10	-

2) โครงสร้างและความปลอดภัย และอุบัติเหตุจากการจมน้ำ (ต่อ)	5. จัดให้มีแสงสว่างเพียงพอทั่วบริเวณสระว่ายน้ำ เพื่อให้มองเห็นได้ชัดเจน ในกรณีเปิดใช้สระในเวลากลางคืน	✓ - โครงการจัดให้มีแสงสว่างเพียงพอสำหรับผู้ที่มาใช้บริการสระว่ายน้ำในเวลากลางคืน เพื่อให้มองเห็นได้ชัดเจน ในกรณีเปิดใช้สระในเวลากลางคืน	ภาพที่ 2.2-10	-

6. พื้นี่สระว่ายน้ำต้องทำด้วยวัสดุแข็งแรง เรียบ ไม่ดูดซึมน้ำ ทำความสะอาดง่าย ไม่ลื่น อยู่ในสภาพดี	✓ - โครงการจัดให้มีการออกแบบพื้นที่สระว่ายน้ำให้ทำด้วยวัสดุที่มีความแข็งแรง เรียบ ไม่ดูดซึมน้ำ ทำความสะอาดง่าย ไม่ลื่น ทั้งนี้จัดให้มีเจ้าหน้าที่ซ่อมบำรุง คอยตรวจสอบ ดูแลสระว่ายน้ำให้อยู่ในสภาพดี พร้อมสำหรับการใช้งานอยู่เสมอ รวมถึงจัดให้มีพนักงานทำความสะอาดคอยทำความสะอาดสระว่ายน้ำอย่างสม่ำเสมอ	ภาพที่ 2.2-10	-

8. ดูแลมิให้มีการนำสัตว์ทุกชนิดเข้าไปบริเวณสระว่ายน้ำ	✓ - โครงการจัดให้มีการติดตั้งป้ายแสดงข้อควรปฏิบัติสำหรับผู้ใช้บริการสระว่ายน้ำ รวมถึงติดตั้งป้ายประชาสัมพันธ์ห้ามนำสัตว์ทุกชนิดเข้ามาภายในอาคาร โดยติดไว้ในบริเวณที่สามารถสังเกตเห็นได้อย่างชัดเจน	ภาพที่ 2.2-10	-

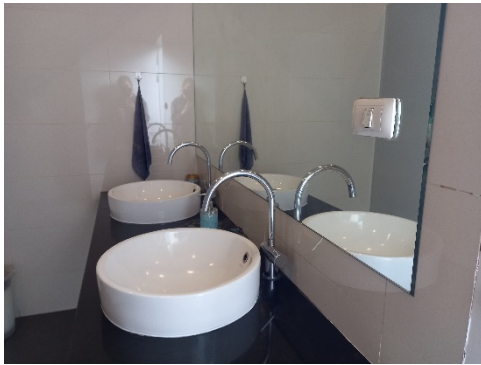
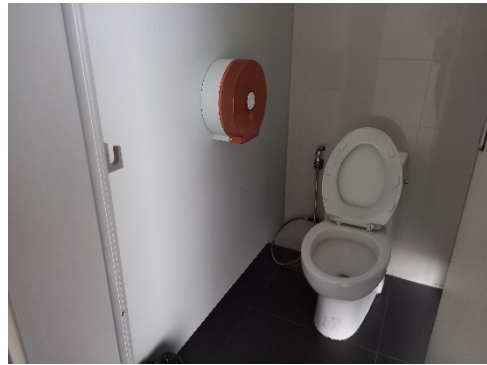
ภาพที่ 2.2-11 สุขภัณฑ์ในโครงการ

3.1 การใช้น้ำ (ต่อ)	7. ในการออกแบบเลือกใช้สุขภัณฑ์ประหยัดน้ำ หรืออุปกรณ์ที่มีประสิทธิภาพสูงทั้งก๊อกประหยัดน้ำ ชักโครก และหัวฉีดประหยัดน้ำ	✓ - โครงการจัดให้มีการเลือกใช้สุขภัณฑ์ประหยัดน้ำ หรืออุปกรณ์ที่มีประสิทธิภาพสูงทั้งก๊อกประหยัดน้ำ ชักโครก และหัวฉีดประหยัดน้ำ	ภาพที่ 2.2-11	-
