รายงานผลการปฏิบัติตามมาตรการป้องกัน
และแก้ไขผลกระทบสิ่งแวดล้อม
และการติดตามตรวจสอบผลกระทบสิ่งแวดล้อม

โครงการเหมืองแร่หินอุตสาหกรรมชนิดหินปูน เพื่ออุตสาหกรรมก่อสร้าง
ประทานบัตรที่ 33133/16364 ร่วมแผนผังโครงการทำเหมืองเดียวกันกับ
ประทานบัตรที่ 33134/16352 และประทานบัตรที่ 33135/16365

บริษัท มานะศิลา 2537 จำกัด
ตำบลหินตก อำเภอร่อนพิบูลย์
จังหวัดนครศรีธรรมราช

มกราคม-มิถุนายน
2565

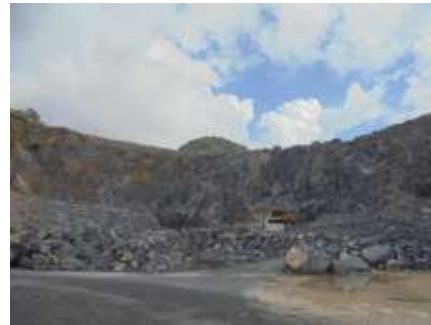
รูปที่ 2-7: สภาพหน้าเหมือง

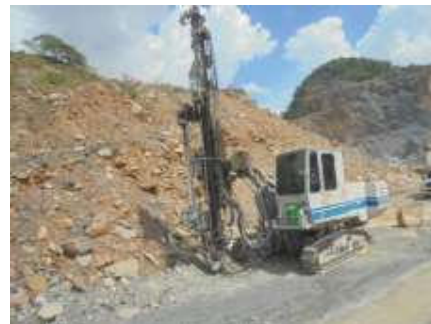
รูปที่ 2-9: เครื่องเจาะระเบิด

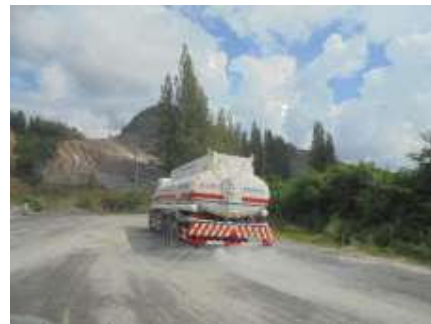
รูปที่ 2-11: การฉีดพรมน้ำบนเส้นทางขนส่งแร่

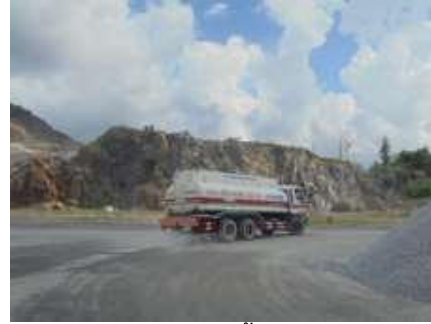
รูปที่ 2-13: การฉีดพรมน้ำบริเวณลานกองแร่

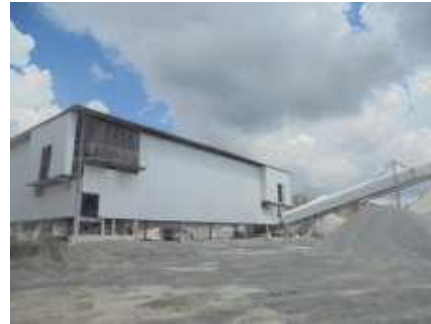
รูปที่ 2-15: การปิดคลุมสายพานลำเลียง

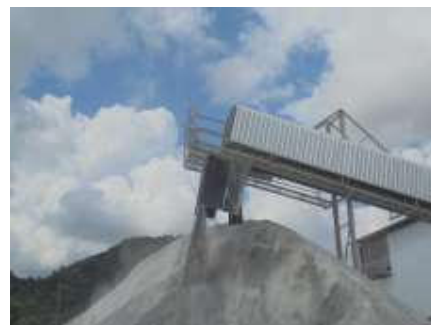
รูปที่ 2-16: การสวมปลอกยางปลายสายพาน

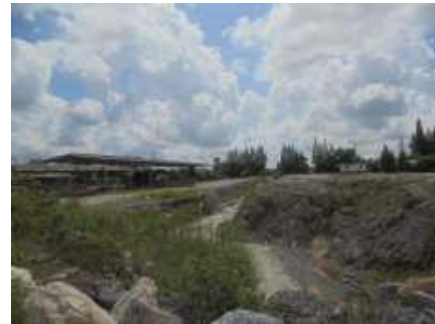
รูปที่ 2-28: คูระบายน้ำบริเวณโรงโม่

* การบำบัดน้ำเสีย: โครงการได้มีการให้ชุดระบายน้ำ กว้างประมาณ 1-2 เมตร ลึก 1-2 เมตร รอบบริเวณพื้นที่โครงการทำเหมืองตามแนวเขตบริเวณโรงโม่หิน พร้อมทั้งดูแลรักษาให้สามารถระบายน้ำฝนได้อย่างมีประสิทธิภาพ
