รายงานผลการปฏิบัติตามมาตรการป้องกันและแก้ไขผลกระทบสิ่งแวดล้อม
และมาตรการติดตามตรวจสอบผลกระทบสิ่งแวดล้อม

โครงการเหมืองแร่หินอุตสาหกรรมชนิดหินปูน
(เพื่ออุตสาหกรรมก่อสร้าง)
ประทานบัตรเลขที่ 28541/16417

ของ
ห้างหุ้นส่วนจำกัด เจริญผลการศิลา
ตำบลสะพลี อำเภอปะทิว จังหวัดชุมพร

มีนาคม 2565

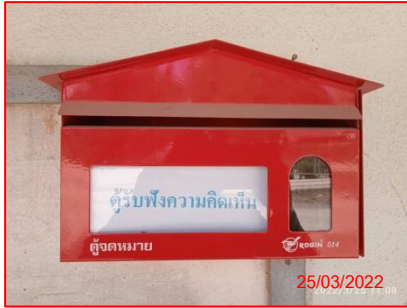
(1) กล่องรับเรื่องร้องเรียน

1. ให้มีจุดรับเรื่องราวร้องทุกข์ความเดือดร้อนของประชาชนที่เกิดจากกิจกรรมการทำเหมืองแร่ และกิจกรรมที่เกี่ยวข้อง ในกรณีที่มีผู้ร้องเรียนผู้ถือประทานบัตรจะต้องดำเนินการแก้ไข และให้ความช่วยเหลือด้วยความเป็นธรรม	- ทางโครงการได้มีการติดตั้งกล่องรับเรื่องราวร้องทุกข์ไว้บริเวณหน้าสำนักงานโครงการ “รูปที่ 2-1 (1)”	-

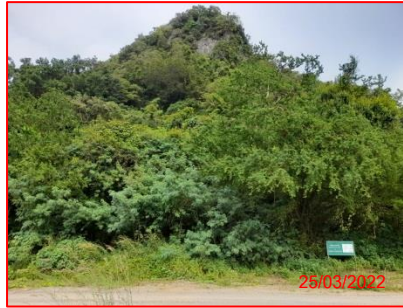
(2) พื้นที่เว้นการทำเหมือง

มาตรการป้องกันและแก้ไขผลกระทบสิ่งแวดล้อมในระยะดำเนินการทำเหมือง		
<p>1. ทรัพยากรสิ่งแวดล้อมทางกายภาพ</p> <p>1.1 ลักษณะภูมิประเทศ</p> <p>1. ให้กำหนดตำแหน่งและขอบเขตพื้นที่ในการทำเหมือง แนวเส้นทางลำเลียงแร่ และพื้นที่ที่ไม่เกี่ยวข้องกับการทำเหมืองให้ชัดเจน เพื่อให้เป็นไปตามแผนผังโครงการทำเหมืองของโครงการ โดยทำการปรับสภาพพื้นที่เดิมให้น้อยที่สุดเท่าที่จำเป็นเท่านั้น</p> <p>2. ให้เว้นพื้นที่ไม่ทำเหมืองในระยะ 50 เมตร จากทางหลวงชนบทหมายเลข 4022 และเว้นแนวเขตพื้นที่ไม่มีการทำเหมืองบริเวณยอดเขา ด้านทิศตะวันออก ระหว่างแนวหลักหมายเขตเหมืองแร่มุมที่ 2-4 และบริเวณทางด้านทิศใต้ ระหว่างแนวหลักหมายเขตเหมืองแร่มุมที่ 10-12 เพื่อป้องกันและลดผลกระทบด้านสิ่งแวดล้อม</p>	<p>- ทางโครงการได้ปฏิบัติตามแผนผังโครงการ ที่กำหนดไว้</p> <p>- ทางโครงการปฏิบัติตามมาตรการที่กำหนด “รูปที่ 2-1 (2)”</p>	-

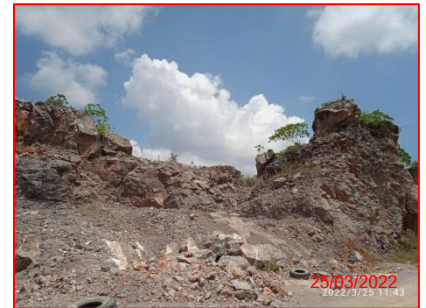
(3) สภาพหน้าเหมืองปัจจุบัน

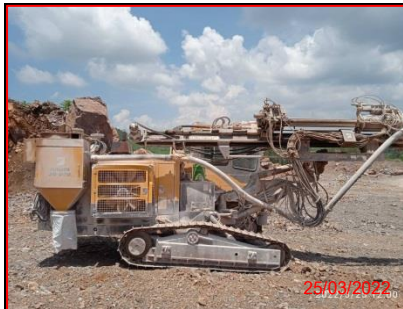
(5) รถขุดเจาะรูระเบิด และถูงพักฝุ่น

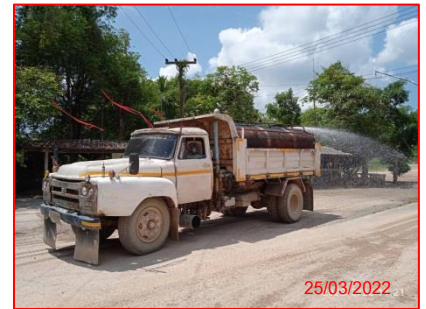
(6) การฉีดพรมน้ำเส้นทางขนส่งแร่

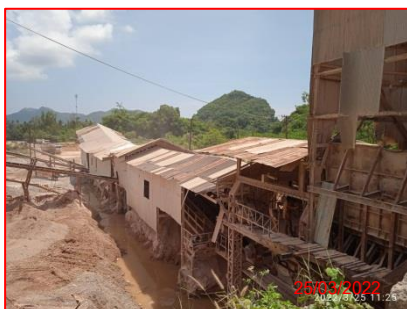
(7) การปิดคลุมปากไม่และอาคารโรงไม่หิน

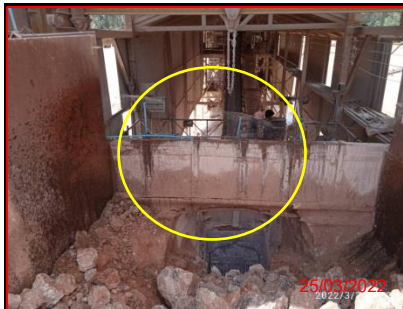
(8) การฉีดพรมน้ำบริเวณปากไม่หิน

3. ให้ทำการฉีดสเปรย์น้ำบริเวณโรงโม่หินอย่างสม่ำเสมอ เพื่อป้องกันการฟุ้งกระจายของฝุ่นละออง	- ทางโครงการปฏิบัติตามมาตรการที่กำหนด “รูปที่ 2-1 (8)”	-
4. ให้ทำความสะอาดเครื่องจักร เพื่อป้องกันการสะสมตัวของฝุ่น และตรวจตราซ่อมแซมส่วนที่ชำรุดสึกหรอของโรงโม่ รวมทั้งอุปกรณ์ต่างๆ อย่างสม่ำเสมอ	- ทางโครงการปฏิบัติตามมาตรการที่กำหนด	-

5. ให้ดูแลระบบปิดคลุมสายพานลำเลียง และระบบฉีดสเปรย์น้ำในบริเวณจุดต่างๆ ที่ก่อให้เกิดฝุ่นละออง ให้อยู่ในสภาพที่ใช้งานได้ อย่างมีประสิทธิภาพอยู่เสมอ	- ทางโครงการปฏิบัติตามมาตรการที่กำหนด “รูปที่ 2-1 (8)”	-

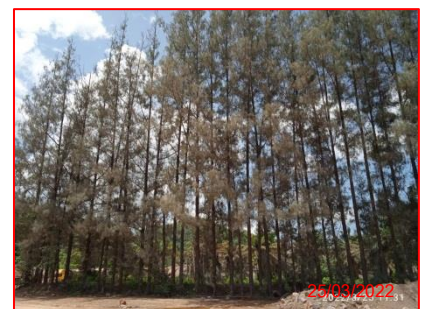
(9) แนวไม้ยืนต้นรอบพื้นที่โรงไม่หิน

7. ให้ดูแลไม้ยืนต้นโตเร็วที่ปลูกไว้บริเวณโรงโม่หิน (จำนวน 2 แถว สลับฟันปลา มีระยะห่างระหว่างต้นและแถวประมาณ 2x2 เมตร) ให้เจริญเติบโตดีอยู่เสมอ เพื่อเป็นการปิดกั้นทิศทางลม เสี่ยง และเป็นตัวกรองฝุ่นละออง ออกสู่ภายนอก อีกทั้งยังช่วยลดผลกระทบทางด้านทัศนียภาพ	- ทางโครงการปฏิบัติตามมาตรการที่กำหนด “รูปที่ 2-1 (9)”	-

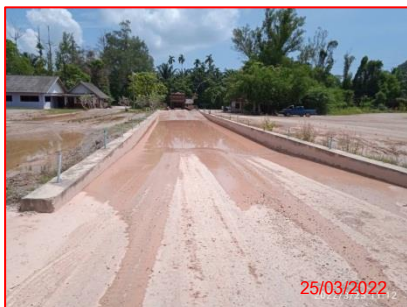
(10) ระบบฉีดน้ำล้างล้อรถบรรทุกอัตโนมัติ

8. ให้ดูแลระบบบ่อล้างล้อ และระบบสเปรย์น้ำบริเวณพื้นที่โรงโม่หินให้อยู่ในสภาพที่	- ทางโครงการปฏิบัติตามมาตรการที่กำหนด “รูปที่ 2-1 (10)”	-

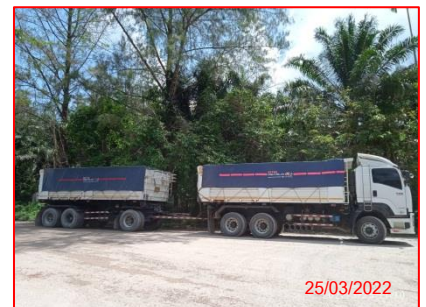
(12) การปิดคลุมผ้าใบรถบรรทุกหิน

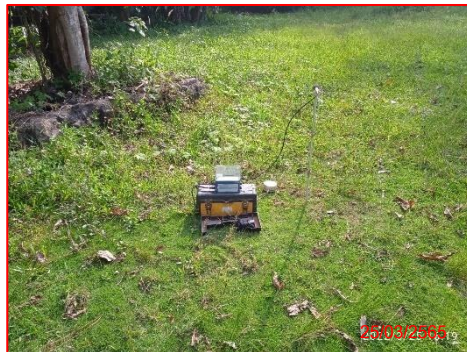
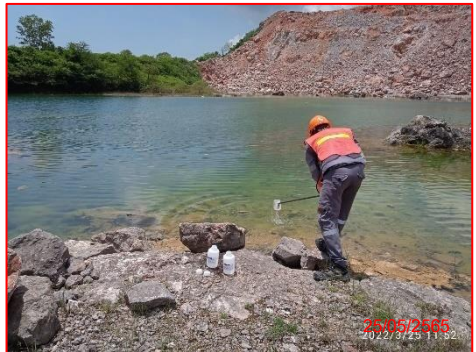
การตรวจวัดแรงสั่นสะเทือนจากการใช้วัตถุระเบิด
