บทที่ 3

ผลการติดตามตรวจสอบคุณภาพสิ่งแวดล้อม

การติดตามตรวจสอบคุณภาพสิ่งแวดล้อม ของ โครงการ ขาโตว์ อินทาวน์ สุขุมวิท 62/1 (ระยะดำเนินการ) ของบริษัท พระยาพาณิชย์ พร็อพเพอร์ตี้ จำกัด ดำเนินการจัดจ้าง บริษัท เอส.พี.เจ.ไซแอนติฟิก จำกัด โดยทำการตรวจวัดคุณภาพน้ำทิ้งและน้ำสระว่ายน้ำ บริเวณพื้นที่โครงการ ระหว่างเดือนมกราคม – มิถุนายน พ.ศ.2565

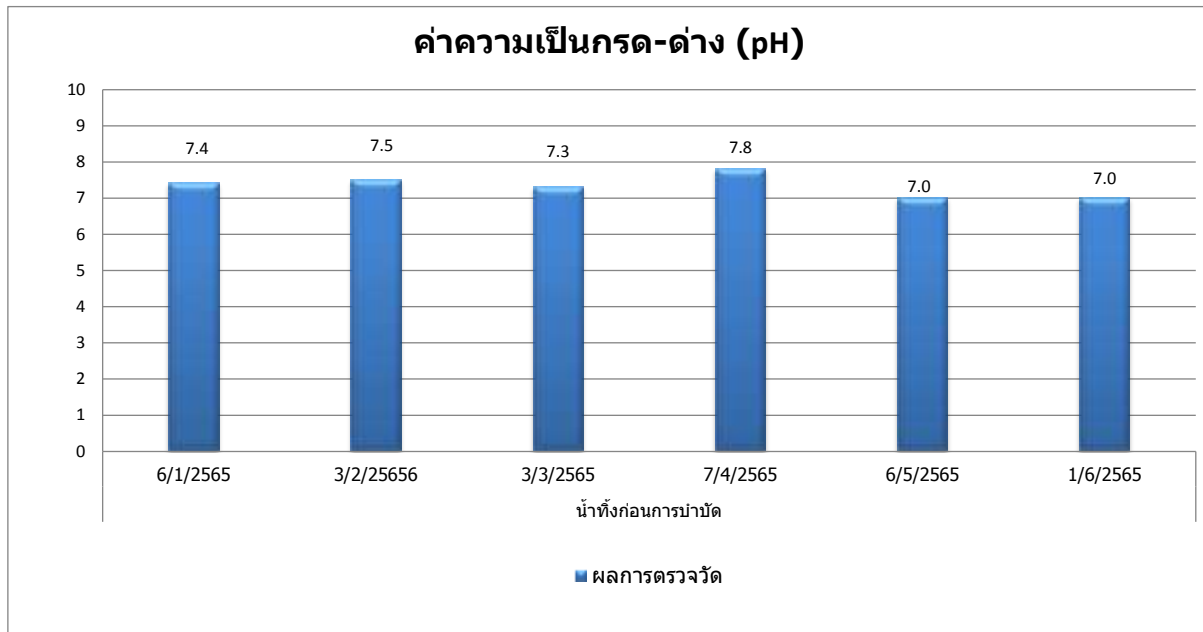
กราฟที่ 3.1-1 กราฟเปรียบเทียบผลการตรวจวัดคุณภาพน้ำทิ้งค่าความเป็นกรด-ด่าง (pH)
จากน้ำทิ้งก่อนบำบัดน้ำเสียเดือนมกราคม – มิถุนายน พ.ศ.2565

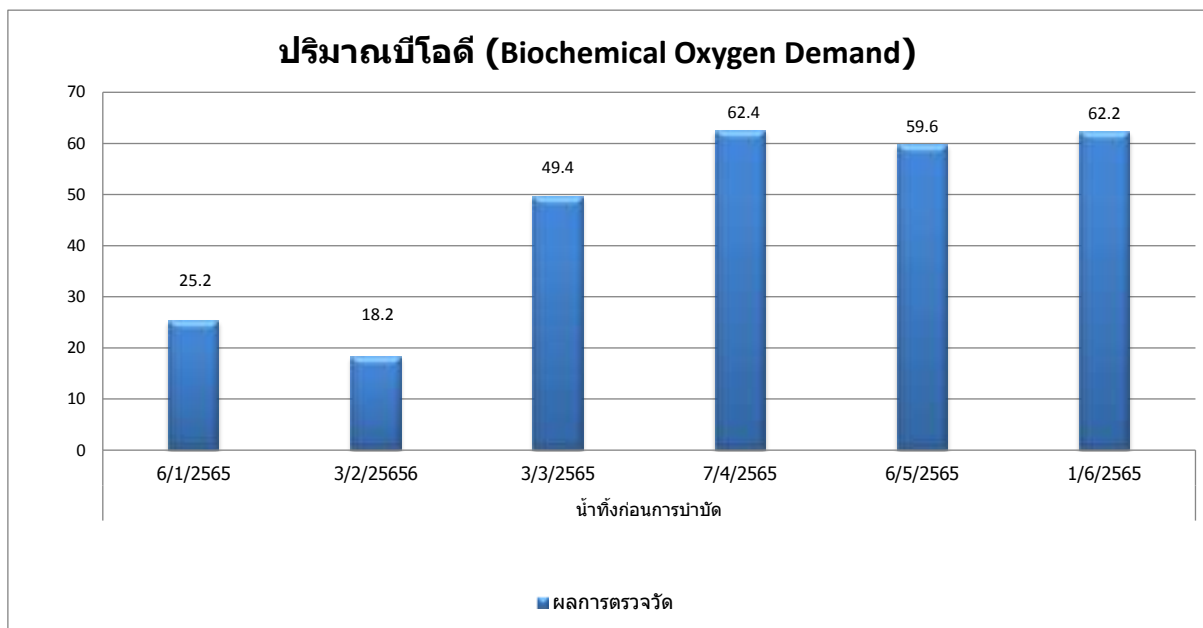
กราฟที่ 3.1-2 กราฟเปรียบเทียบผลการตรวจวัดปริมาณบีโอดี (BOD)
จากน้ำทิ้งก่อนบำบัดน้ำเสียเดือนมกราคม – มิถุนายน พ.ศ.2565

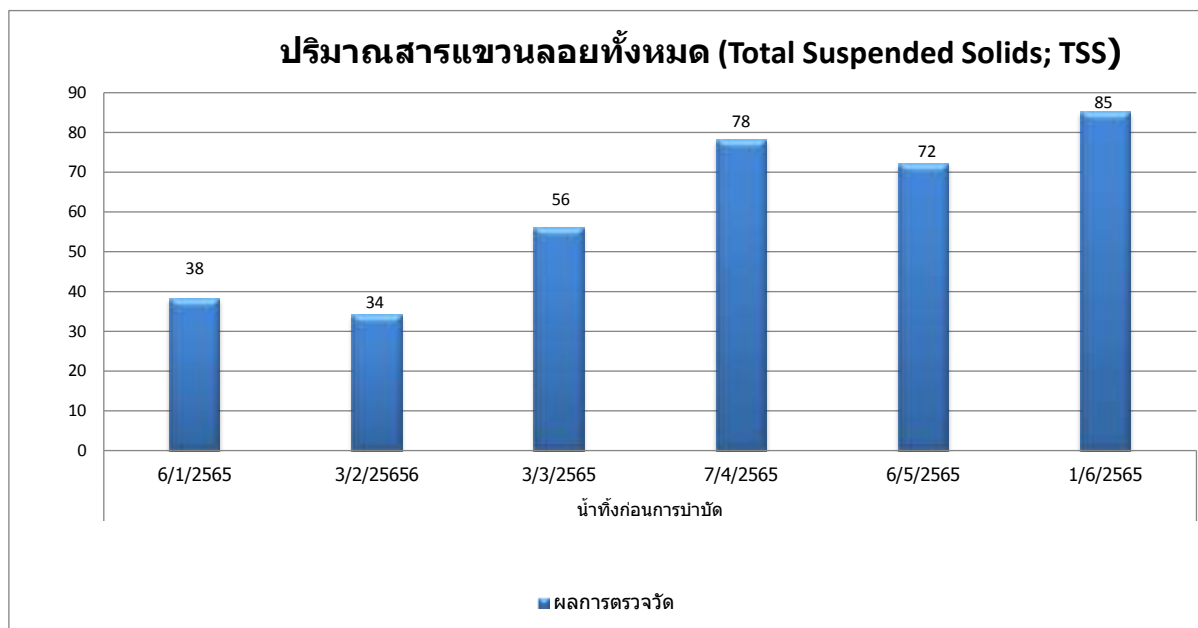
กราฟที่ 3.1-3 กราฟเปรียบเทียบผลการตรวจวัดปริมาณของแข็งแขวนลอย (Total Suspended Solids)
จากน้ำทิ้งก่อนบำบัดน้ำเสียเดือนมกราคม – มิถุนายน พ.ศ.2565

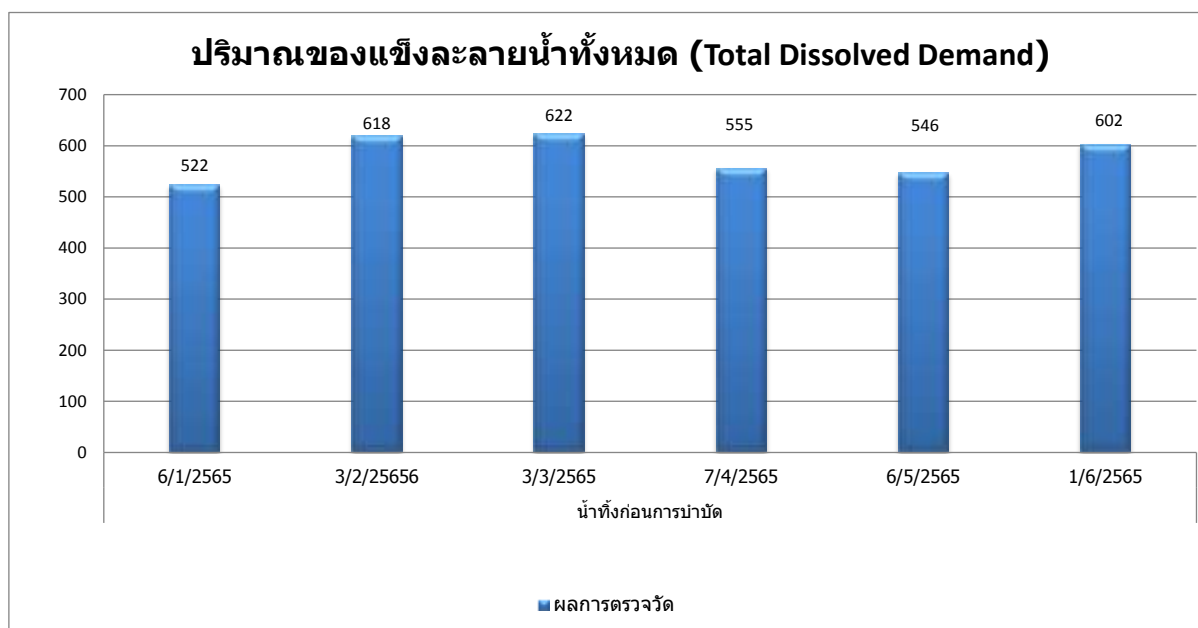
กราฟที่ 3.1-4 กราฟเปรียบเทียบผลการตรวจวัดปริมาณของแข็งละลายน้ำทั้งหมด (Total Dissolved Demand)
จากน้ำทิ้งก่อนบำบัดน้ำเสียเดือนมกราคม – มิถุนายน พ.ศ.2565

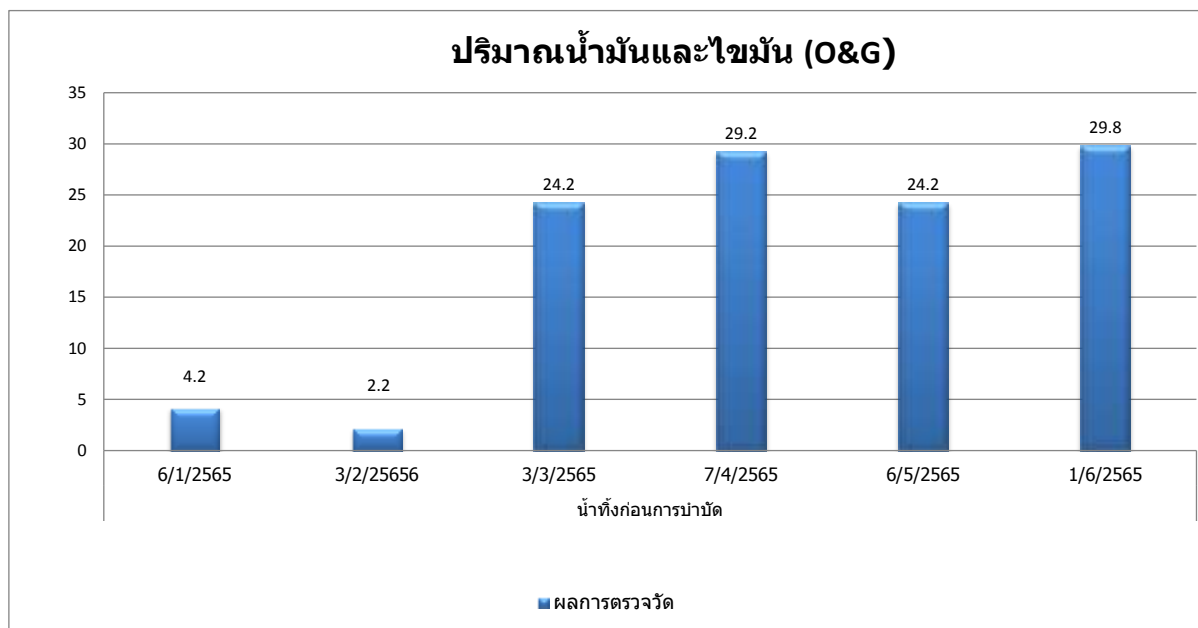
กราฟที่ 3.1-5 กราฟเปรียบเทียบผลการตรวจวัดปริมาณน้ำมันและไขมัน (Oil&Grease)
จากน้ำทิ้งก่อนบำบัดน้ำเสียเดือนมกราคม – มิถุนายน พ.ศ.2565

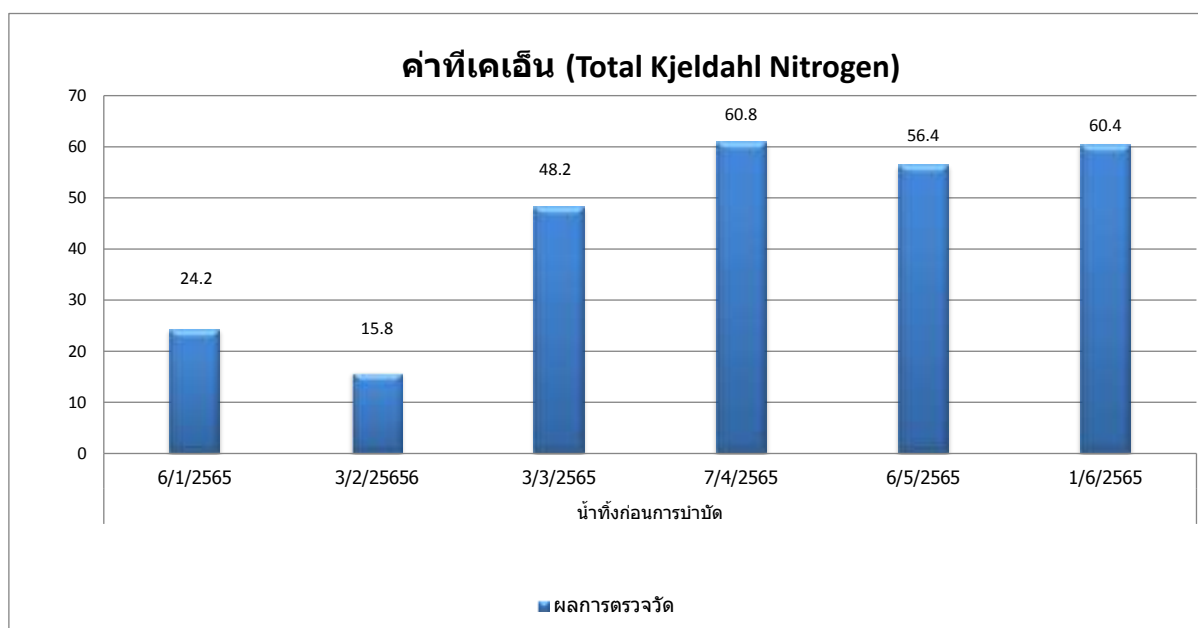
กราฟที่ 3.1-6 กราฟเปรียบเทียบผลการตรวจวัด ค่าทีเคเอ็น (TKN)
จากน้ำทิ้งก่อนบำบัดน้ำเสียเดือนมกราคม – มิถุนายน พ.ศ.2565

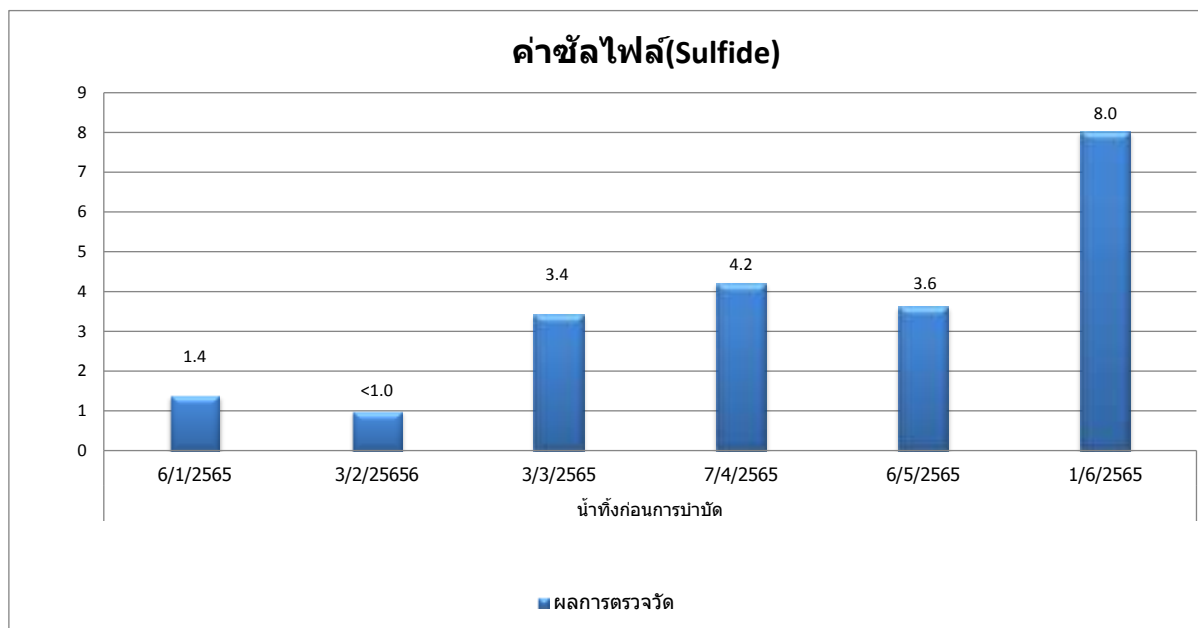
กราฟที่ 3.1-7 กราฟเปรียบเทียบผลการตรวจวัด ปริมาณซัลไฟด์ (Sulfide)

จากน้ำทิ้งก่อนบำบัดน้ำเสียเดือนมกราคม – มิถุนายน พ.ศ.2565

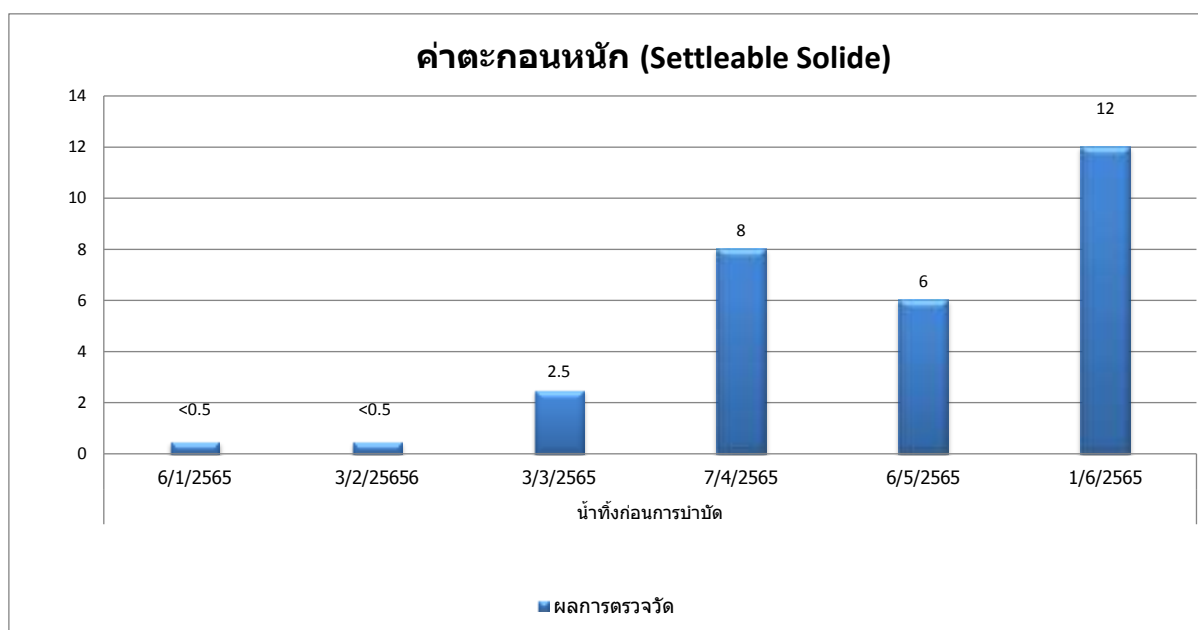
กราฟที่ 3.1-8 กราฟเปรียบเทียบผลการตรวจวัดปริมาณตะกอนหนัก(Settleable Solids)

จากน้ำทิ้งก่อนบำบัดน้ำเสียเดือนมกราคม – มิถุนายน พ.ศ.2565

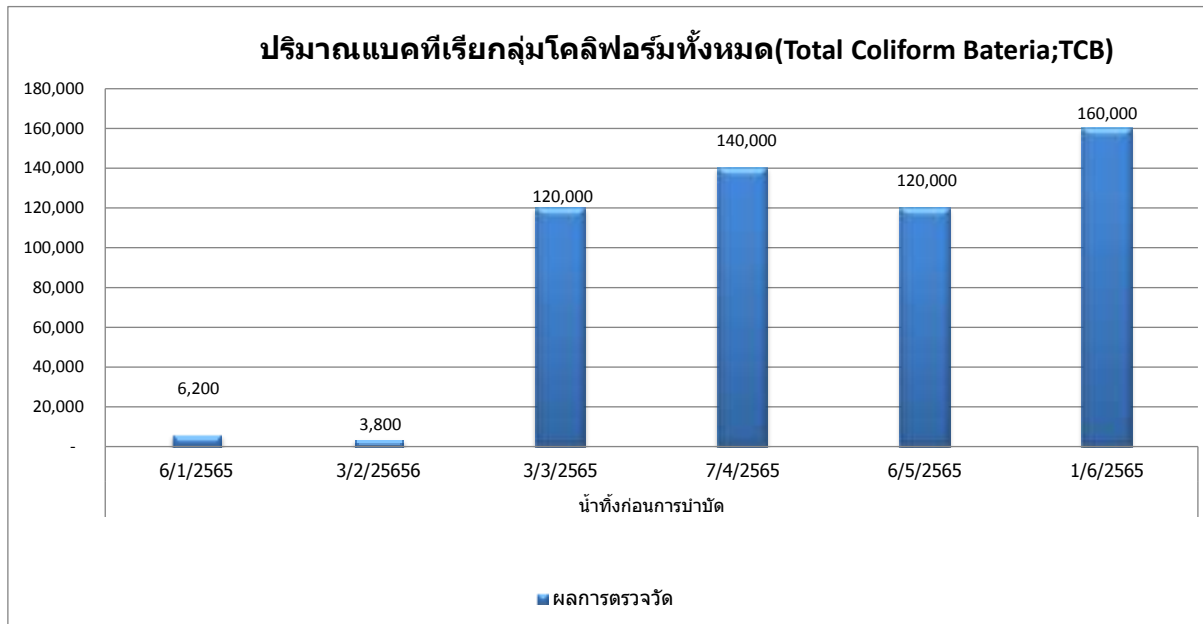
กราฟที่ 3.1-9 กราฟเปรียบเทียบผลการตรวจวัดปริมาณโคลิฟอร์มแบคทีเรียทั้งหมด (Total Coliform Bacteria)
จากน้ำทิ้งก่อนบำบัดน้ำเสียเดือนมกราคม – มิถุนายน พ.ศ.2565

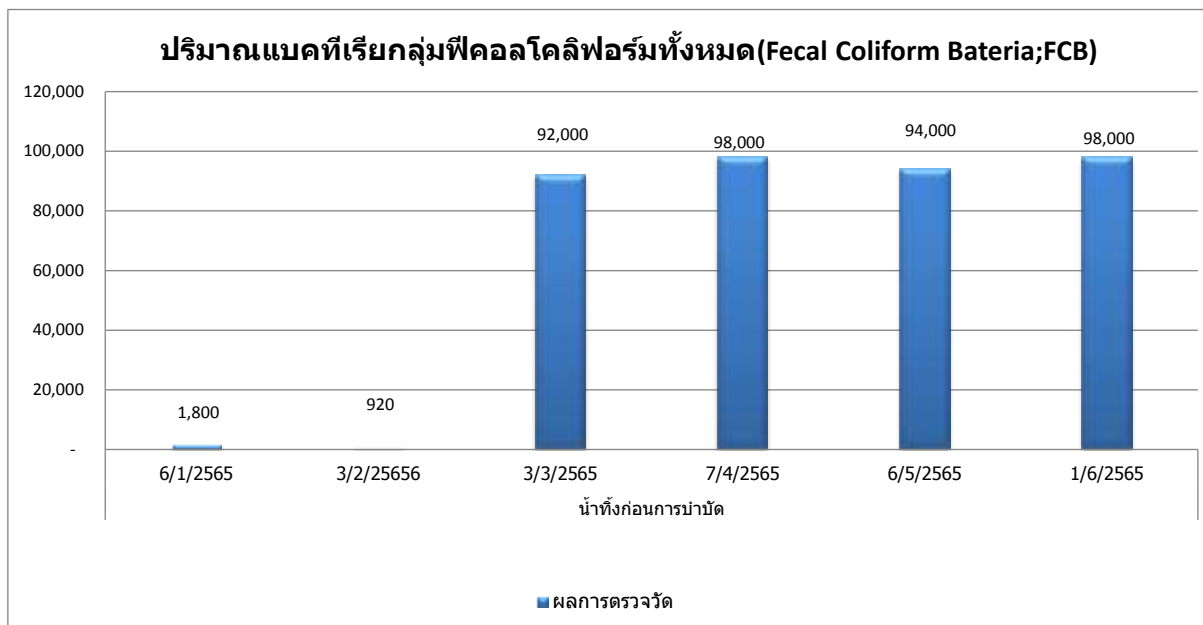
กราฟที่ 3.1-10 กราฟเปรียบเทียบผลการตรวจวัดปริมาณฟีคัลโคลิฟอร์มแบคทีเรียทั้งหมด (Fecal Coliform Bacteria)
จากน้ำทิ้งก่อนบำบัดน้ำเสียเดือนมกราคม – มิถุนายน พ.ศ.2565

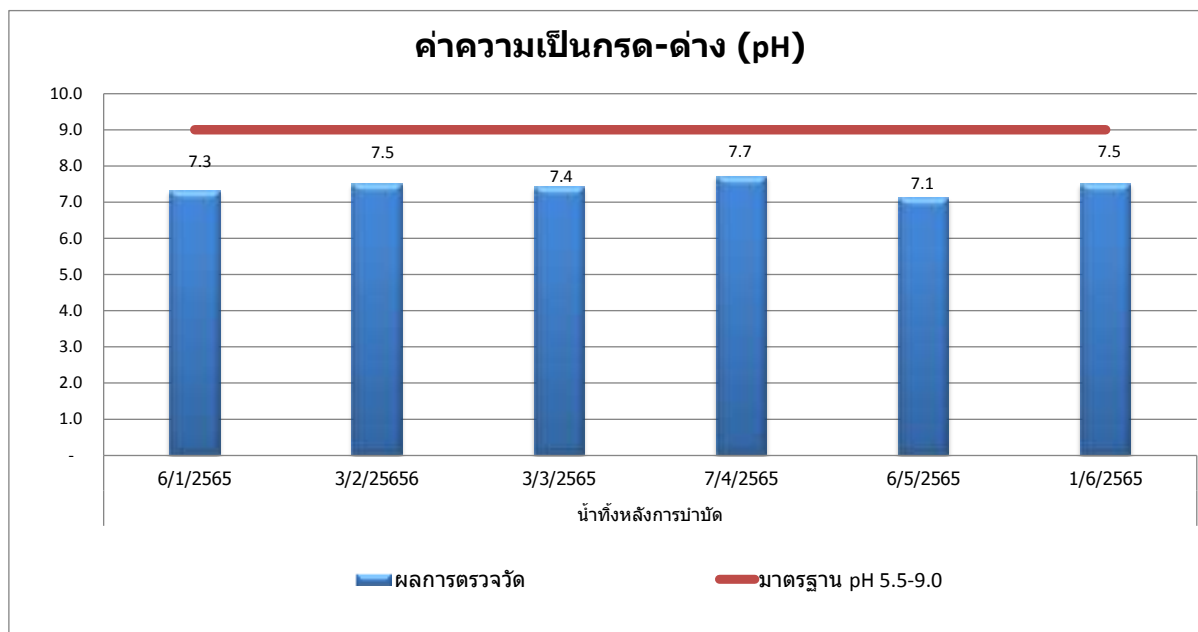
กราฟที่ 3.1-11 กราฟเปรียบเทียบผลการตรวจวัดคุณภาพน้ำทิ้งค่าความเป็นกรด-ด่าง (pH)
จากน้ำทิ้งหลังการบำบัดเดือนมกราคม – มิถุนายน พ.ศ.2565

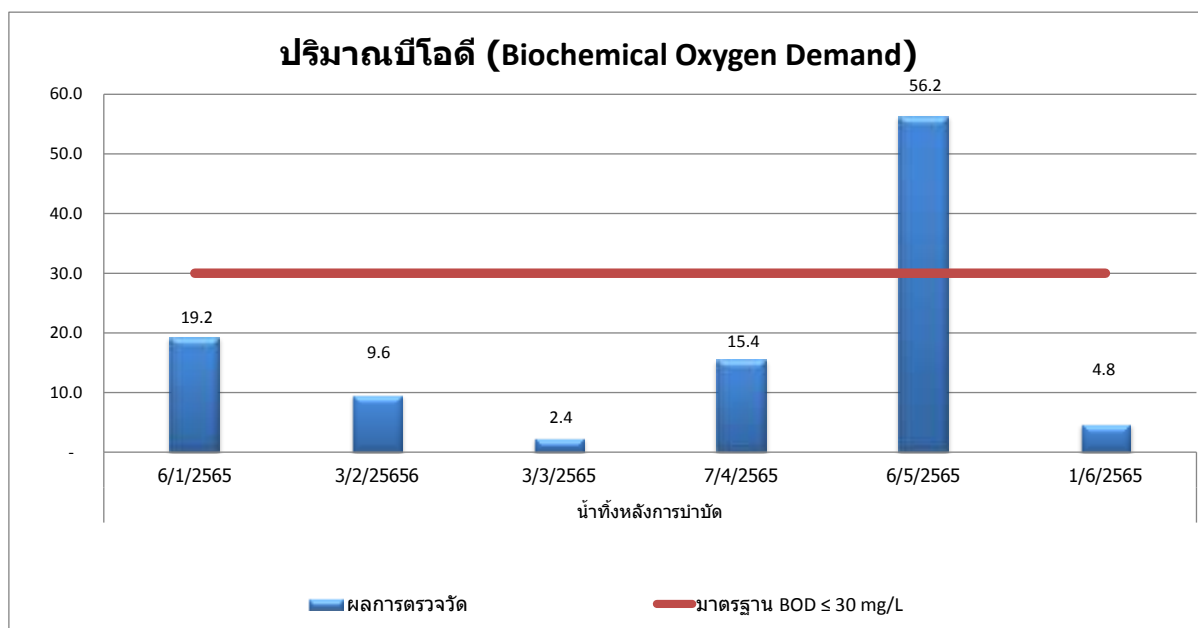
กราฟที่ 3.1-12 กราฟเปรียบเทียบผลการตรวจวัดปริมาณบีโอดี (BOD)
จากน้ำทิ้งหลังการบำบัดเดือนมกราคม – มิถุนายน พ.ศ.2565

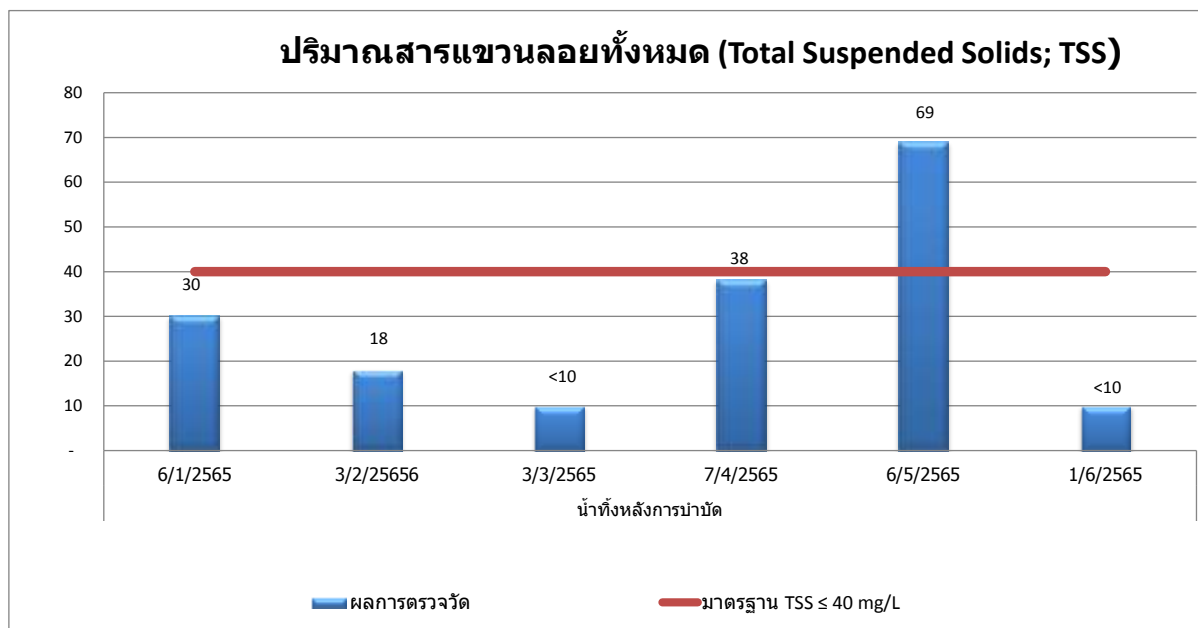
กราฟที่ 3.1-13 กราฟเปรียบเทียบผลการตรวจวัดปริมาณของแข็งแขวนลอย (Total Suspended Solids)
จากน้ำทิ้งหลังการบำบัดเดือนมกราคม – มิถุนายน พ.ศ.2565

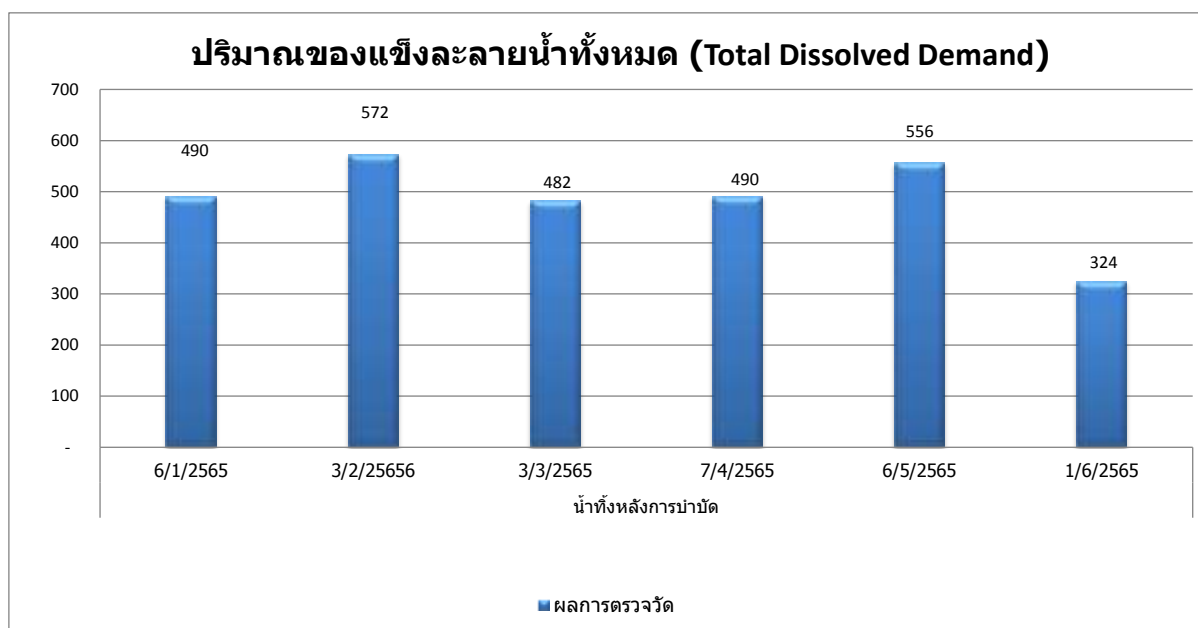
ค่าที่เพิ่มขึ้นจากปริมาณสารละลายในน้ำใช้ตามปกติ, TDS ประจำเดือนมกราคม – เมษายน พ.ศ.2565 เท่ากับ 500 mg/L ,ประจำเดือนพฤษภาคม เท่ากับ 694 mg/L และประจำเดือนมิถุนายน เท่ากับ 695 mg/L

กราฟที่ 3.1-14 กราฟเปรียบเทียบผลการตรวจวัดปริมาณของแข็งละลายน้ำทั้งหมด (Total Dissolved Demand)
จากน้ำทิ้งหลังการบำบัดเดือนมกราคม – มิถุนายน พ.ศ.2565

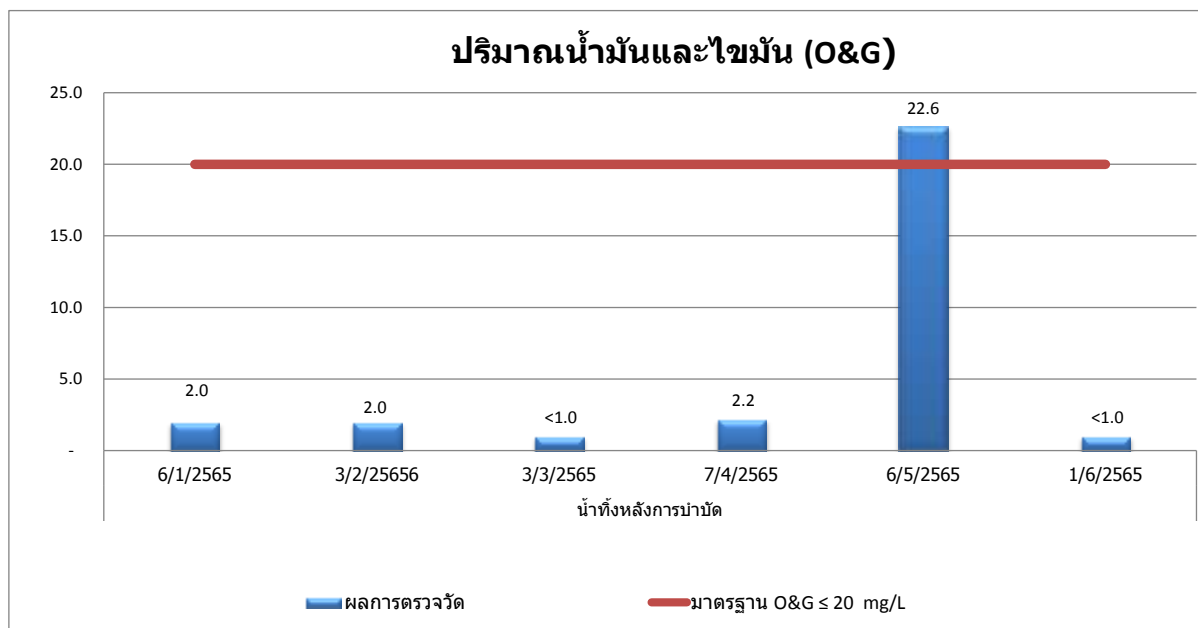
กราฟที่ 3.1-15 กราฟเปรียบเทียบผลการตรวจวัดปริมาณน้ำมันและไขมัน (Oil&Grease)
จากน้ำทิ้งหลังการบำบัดเดือนมกราคม – มิถุนายน พ.ศ.2565

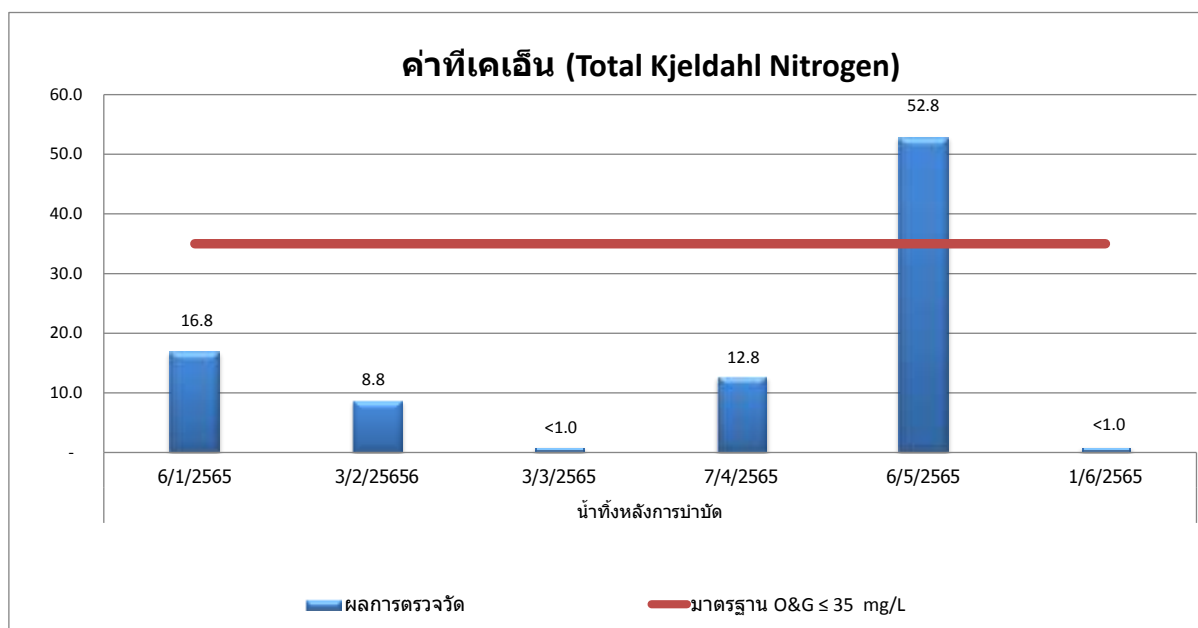
กราฟที่ 3.1-16 กราฟเปรียบเทียบผลการตรวจวัด ค่าทีเคเอ็น (TKN)
จากน้ำทิ้งหลังการบำบัดเดือนมกราคม – มิถุนายน พ.ศ.2565

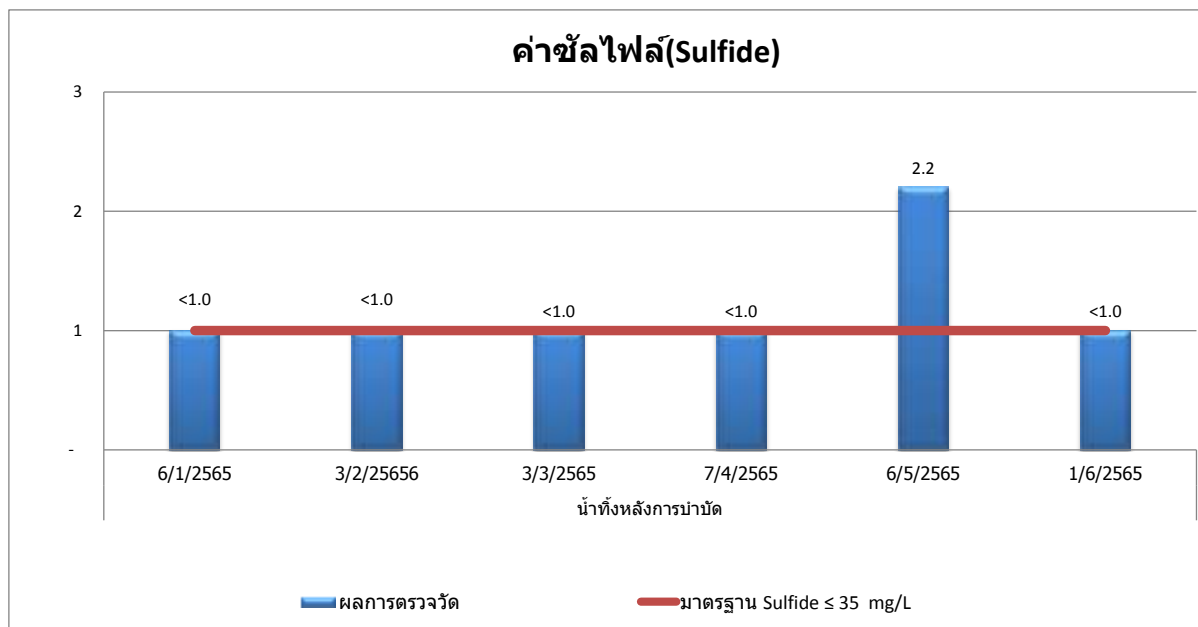
กราฟที่ 3.1-17 กราฟเปรียบเทียบผลการตรวจวัด ปริมาณซัลไฟด์ (Sulfide)

จากน้ำทิ้งหลังการบำบัดเดือนมกราคม – มิถุนายน พ.ศ.2565

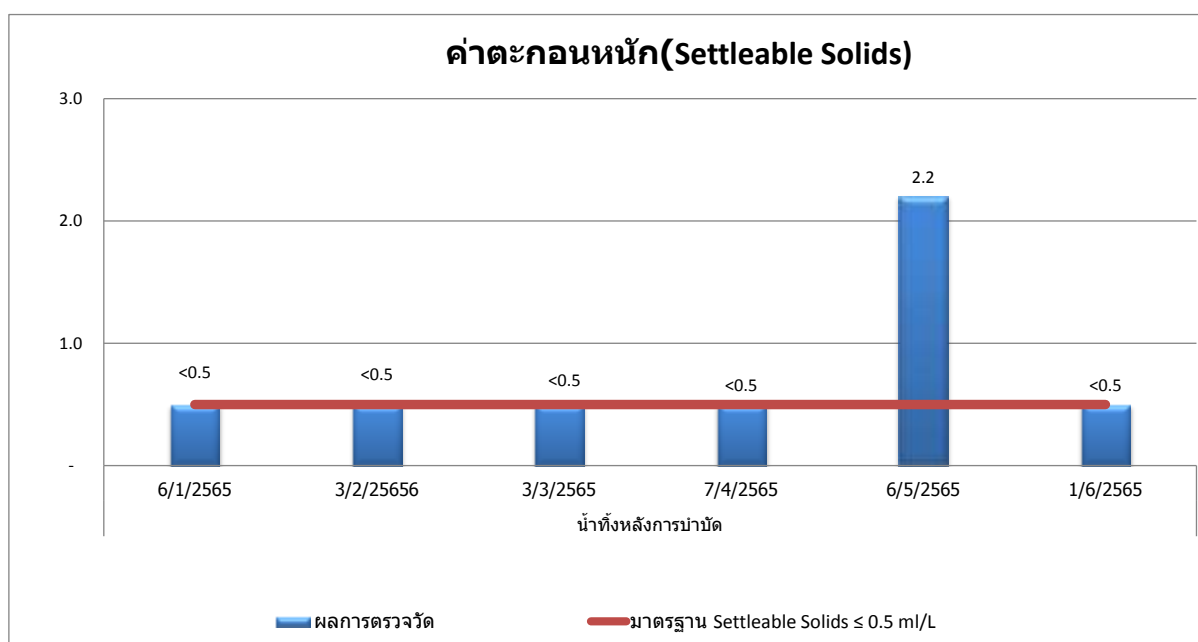
กราฟที่ 3.1-18 กราฟเปรียบเทียบผลการตรวจวัดปริมาณตะกอนหนัก(Settleable Solids)

จากน้ำทิ้งหลังการบำบัดเดือนมกราคม – มิถุนายน พ.ศ.2565

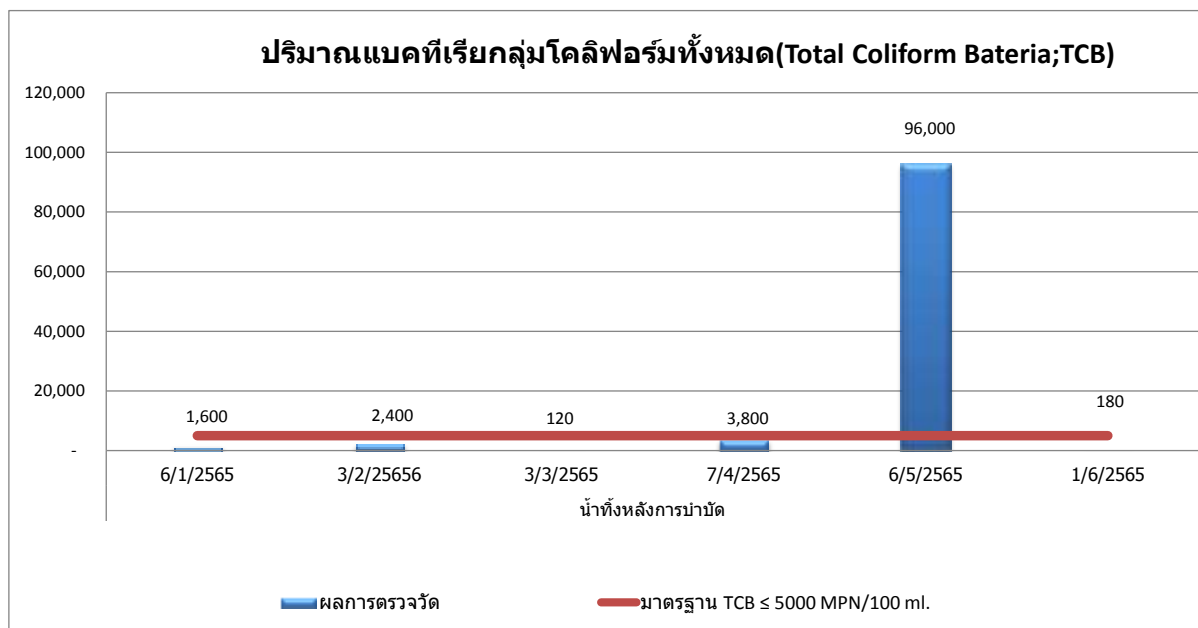
กราฟที่ 3.1-19 กราฟเปรียบเทียบผลการตรวจวัดปริมาณโคลิฟอร์มแบคทีเรียทั้งหมด (Total Coliform Bacteria)
จากน้ำทิ้งหลังการบำบัดเดือนมกราคม – มิถุนายน พ.ศ.2565

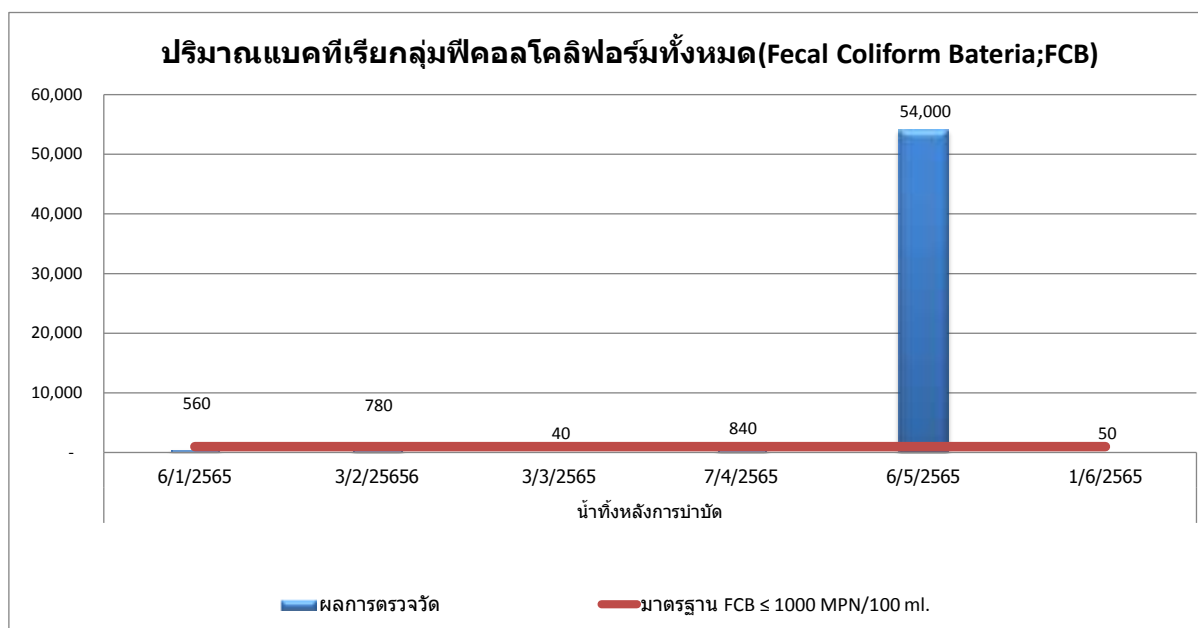
กราฟที่ 3.1-20 กราฟเปรียบเทียบผลการตรวจวัดปริมาณฟีคอลโคลิฟอร์มแบคทีเรียทั้งหมด (Fecal Coliform Bacteria)
จากน้ำทิ้งหลังการบำบัดเดือนมกราคม – มิถุนายน พ.ศ.2565

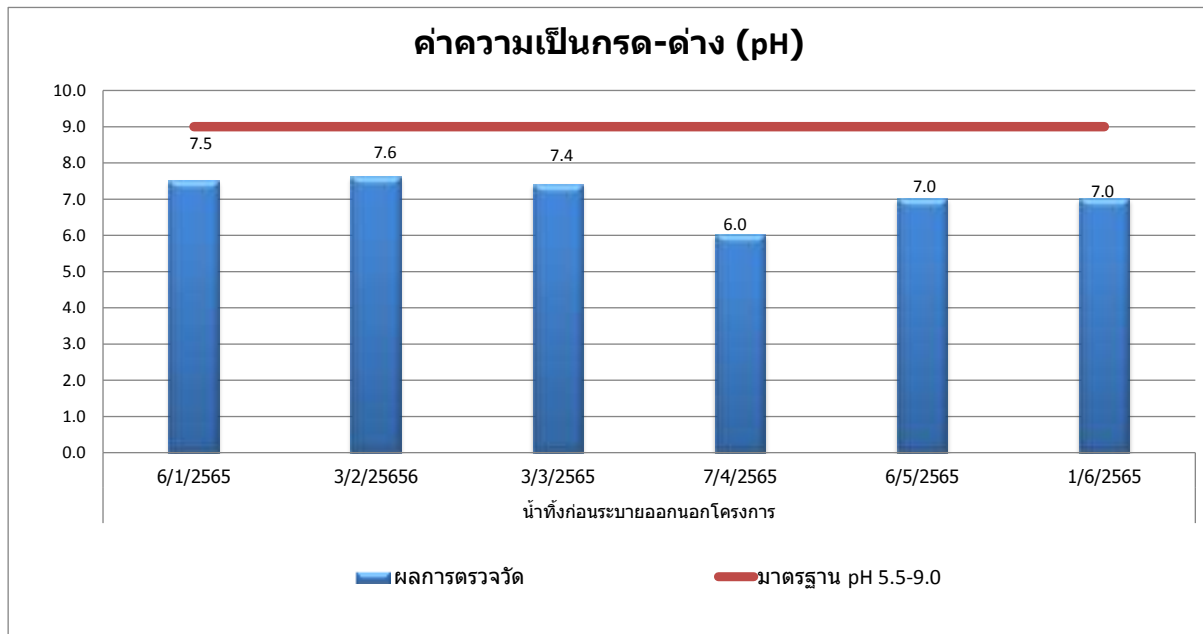
กราฟที่ 3.1-21 กราฟเปรียบเทียบผลการตรวจวัดคุณภาพน้ำทิ้งค่าความเป็นกรด-ด่าง (pH)
จากน้ำก่อนระบายออกนอกโครงการเดือนมกราคม – มิถุนายน พ.ศ.2565

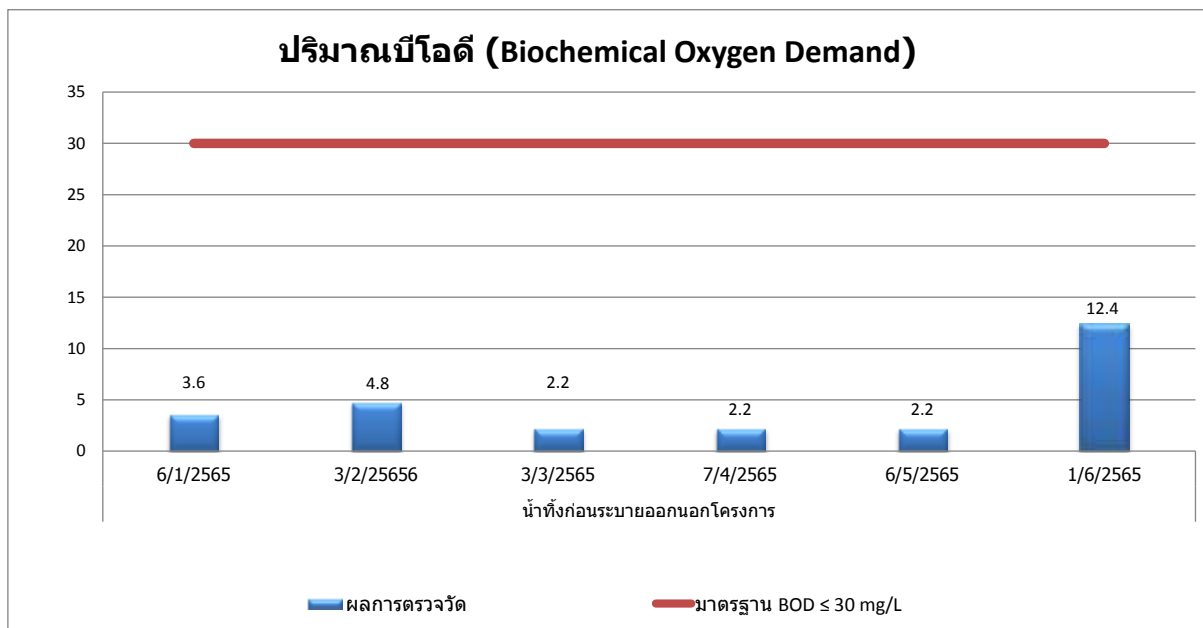
กราฟที่ 3.1-22 กราฟเปรียบเทียบผลการตรวจวัดปริมาณบีโอดี (BOD)
จากน้ำก่อนระบายออกนอกโครงการเดือนมกราคม – มิถุนายน พ.ศ.2565

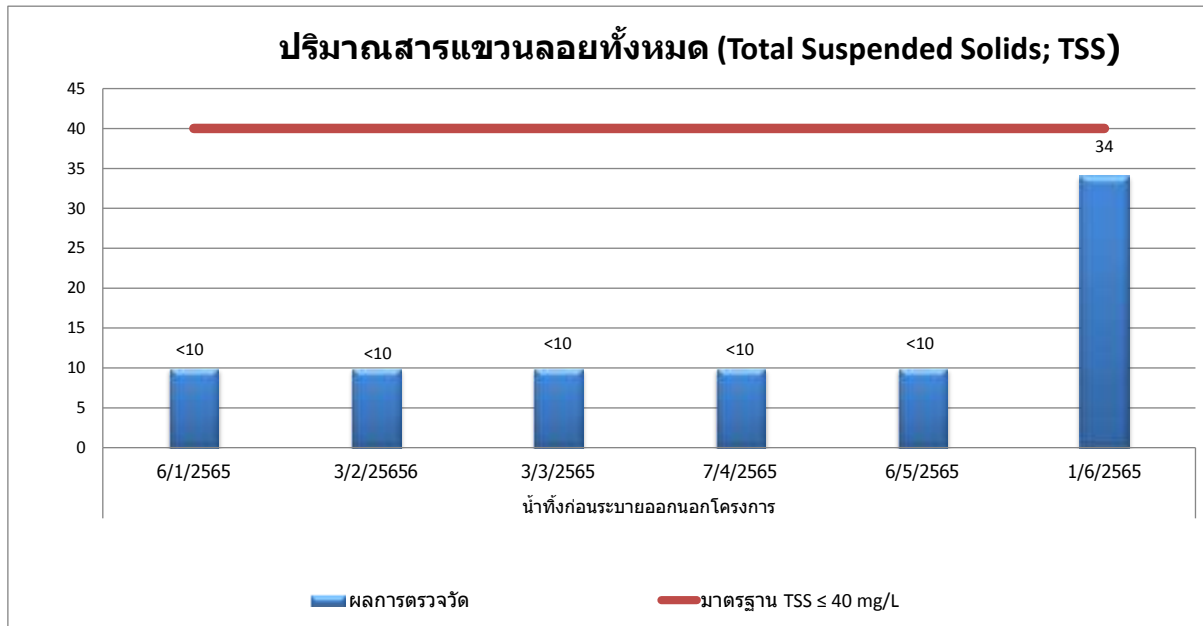
กราฟที่ 3.1-23 กราฟเปรียบเทียบผลการตรวจวัดปริมาณของแข็งแขวนลอย (Total Suspended Solids)
จากน้ำก่อนระบายออกนอกโครงการเดือนมกราคม – มิถุนายน พ.ศ.2565

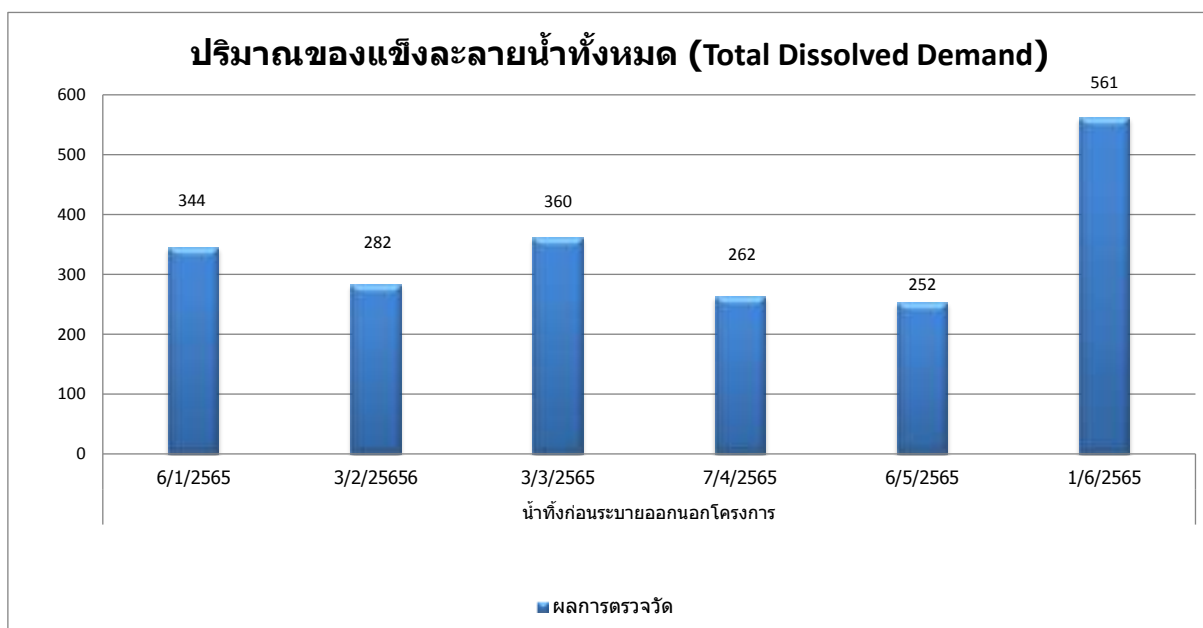
ค่าที่เพิ่มขึ้นจากปริมาณสารละลายในน้ำใช้ตามปกติ, TDS ประจำเดือนมกราคม – เมษายน พ.ศ.2565 เท่ากับ 500 mg/L ,ประจำเดือนพฤษภาคม เท่ากับ 694 mg/L และประจำเดือนมิถุนายน เท่ากับ 695 mg/L

กราฟที่ 3.1-24 กราฟเปรียบเทียบผลการตรวจวัดปริมาณของแข็งละลายน้ำทั้งหมด (Total Dissolved Demand)
จากน้ำก่อนระบายออกนอกโครงการเดือนมกราคม – มิถุนายน พ.ศ.2565

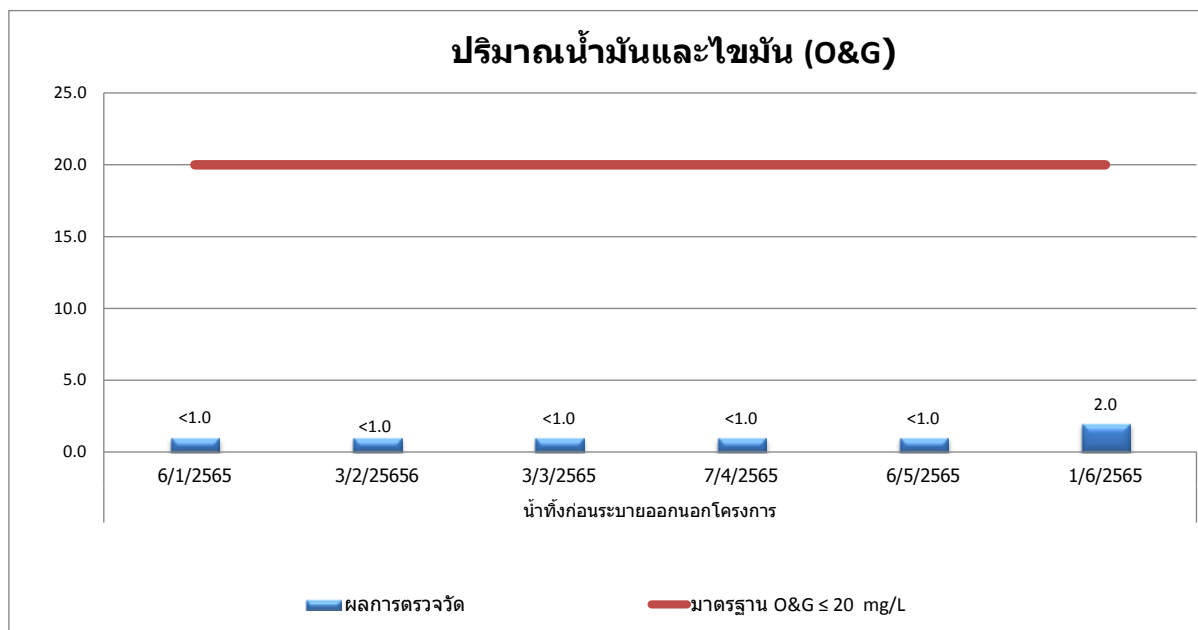
กราฟที่ 3.1-25 กราฟเปรียบเทียบผลการตรวจวัดปริมาณน้ำมันและไขมัน (Oil&Grease)
จากน้ำก่อนระบายออกนอกโครงการเดือนมกราคม – มิถุนายน พ.ศ.2565

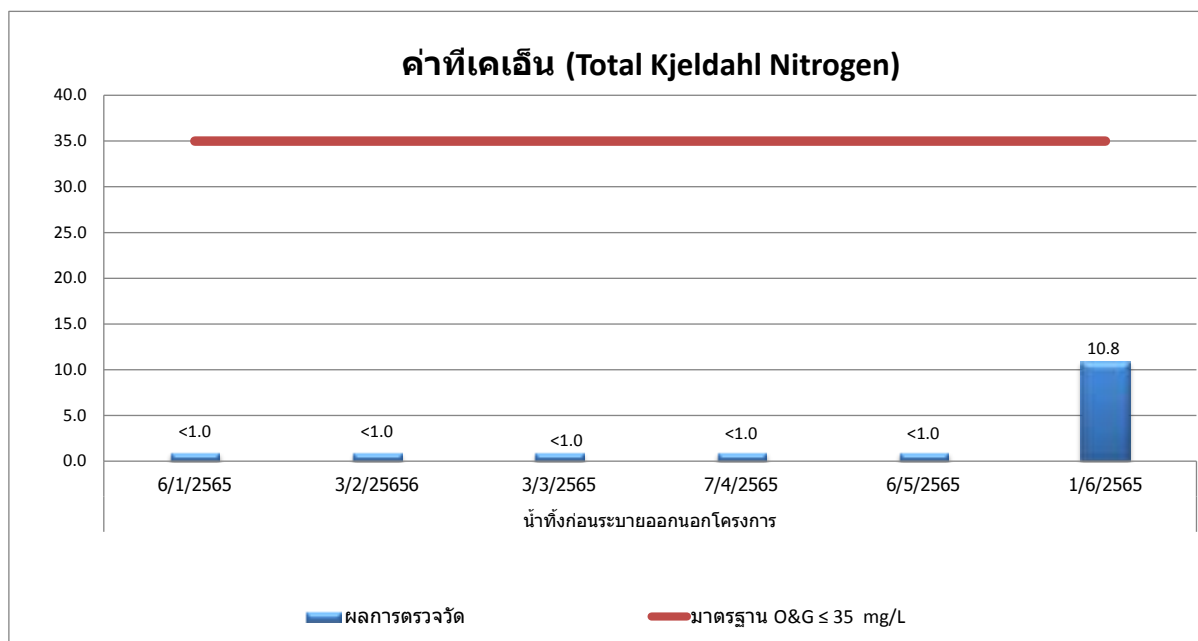
กราฟที่ 3.1-26 กราฟเปรียบเทียบผลการตรวจวัด ค่าทีเคเอ็น (TKN)
จากน้ำก่อนระบายออกนอกโครงการเดือนมกราคม – มิถุนายน พ.ศ.2565

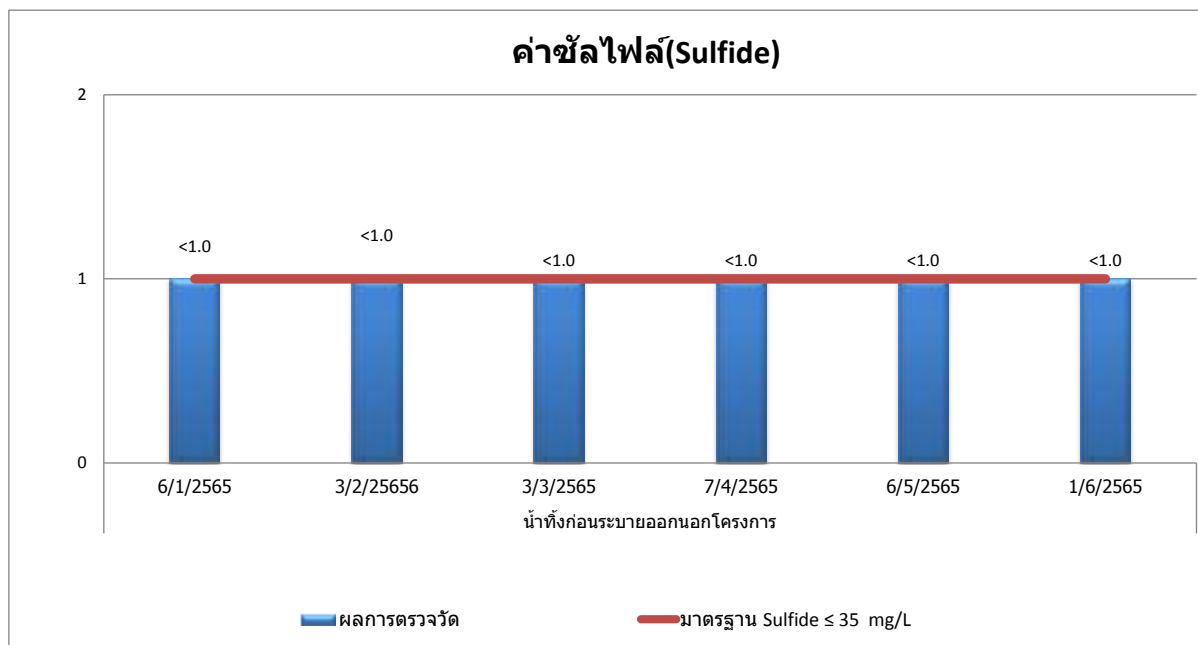
กราฟที่ 3.1-27 กราฟเปรียบเทียบผลการตรวจวัด ปริมาณซัลไฟด์ (Sulfide)
จากน้ำก่อนระบายออกนอกโครงการเดือนมกราคม – มิถุนายน พ.ศ.2565

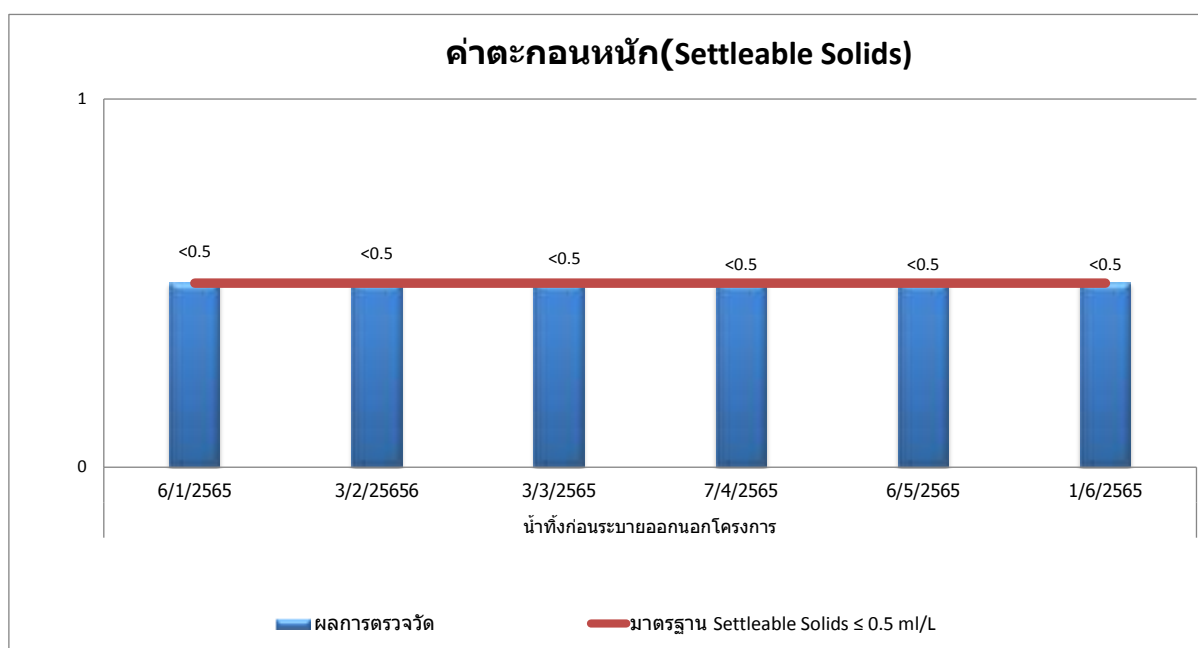
กราฟที่ 3.1-28 กราฟเปรียบเทียบผลการตรวจวัดปริมาณตะกอนหนัก(Settleable Solids)
จากน้ำก่อนระบายออกนอกโครงการเดือนมกราคม – มิถุนายน พ.ศ.2565

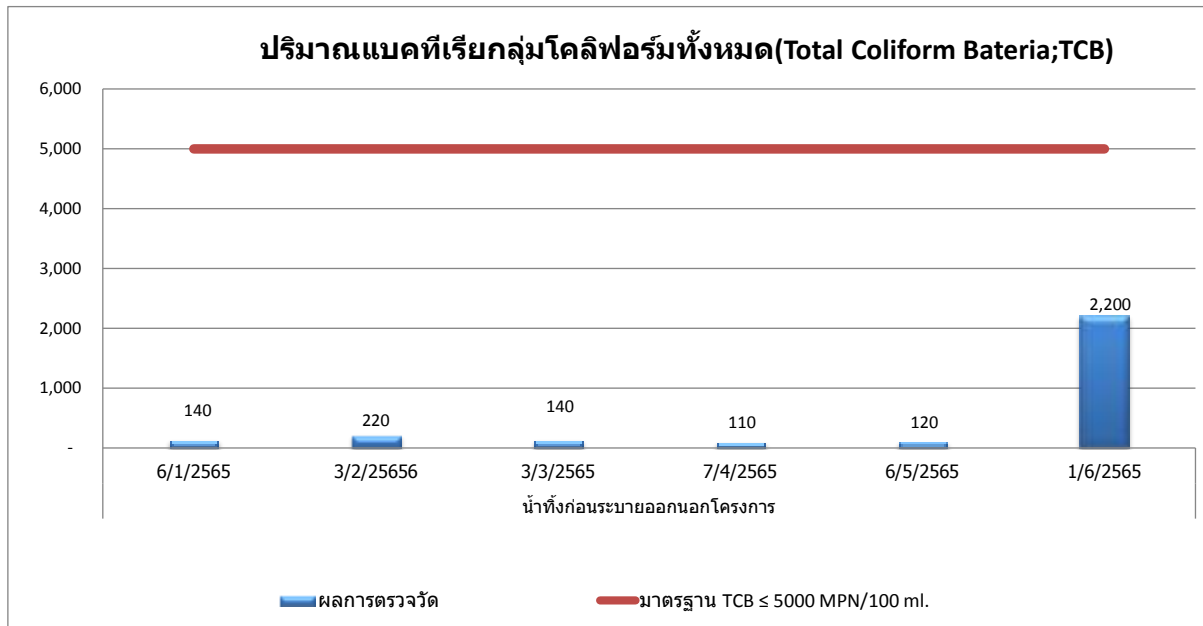
กราฟที่ 3.1-29 กราฟเปรียบเทียบผลการตรวจวัดปริมาณโคลิฟอร์มแบคทีเรียทั้งหมด (Total Coliform Bacteria) จากน้ำก่อนระบายออกนอกโครงการเดือนมกราคม – มิถุนายน พ.ศ.2565
