บทที่ 3

ผลการติดตามตรวจสอบคุณภาพสิ่งแวดล้อม

การติดตามตรวจสอบคุณภาพสิ่งแวดล้อม ของ โครงการ ขาโตว์ อินทาวน์ สุขุมวิท 62/1 (ระยะดำเนินการ) ของบริษัท พระยาพาณิชย์ พร็อพเพอร์ตี้ จำกัด ดำเนินการจัดจ้าง บริษัท เอส.พี.เจ.ไซแอนติฟิก จำกัด โดยทำการตรวจวัดคุณภาพน้ำทิ้งและน้ำสระว่ายน้ำ บริเวณพื้นที่โครงการ ระหว่างเดือนมกราคม – มิถุนายน พ.ศ.2565

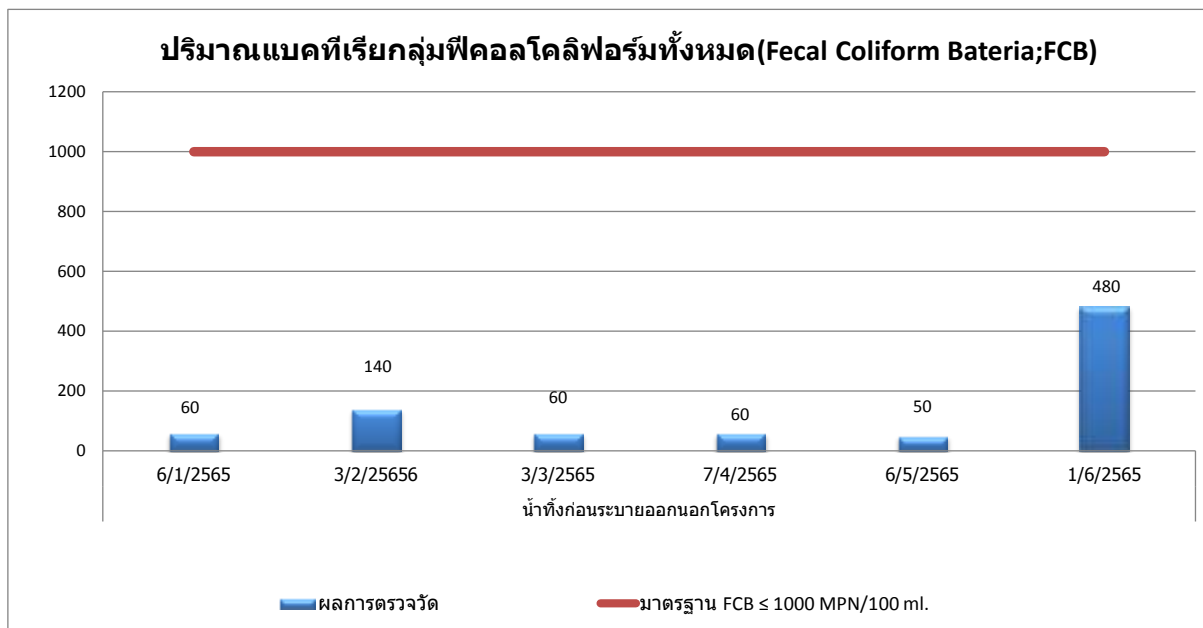
กราฟที่ 3.1-30 กราฟเปรียบเทียบผลการตรวจวัดปริมาณฟีคัลโคลิฟอร์มแบคทีเรียทั้งหมด (Fecal Coliform Bacteria) จากน้ำก่อนระบายออกนอกโครงการเดือนมกราคม – มิถุนายน พ.ศ.2565

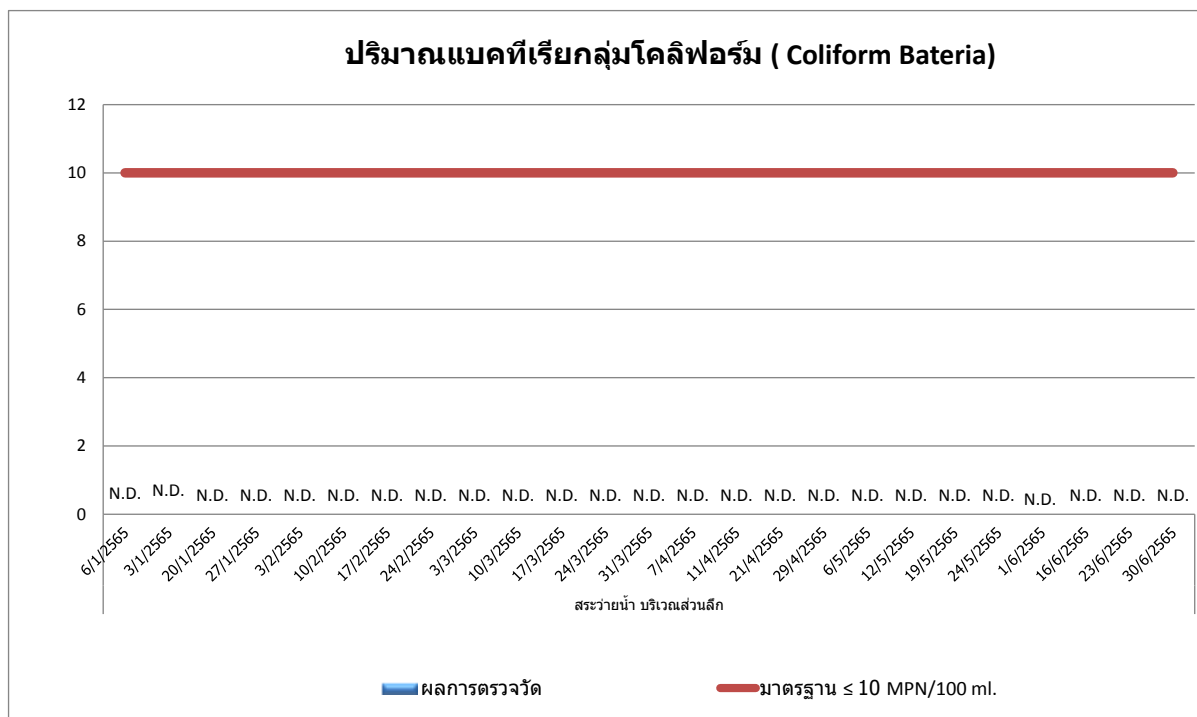
กราฟที่ 3.1-31 กราฟเปรียบเทียบผลการตรวจวัดปริมาณโคลิฟอร์มแบคทีเรีย (Coliform Bacteria)
จากน้ำสระว่ายน้ำ บริเวณส่วนลึก เดือนมกราคม – มิถุนายน พ.ศ.2565

เมื่อนำผลการตรวจวัดคุณภาพน้ำสระว่ายน้ำ (Swimming pool water) น้ำในสระว่ายน้ำส่วนลึกและสระว่ายน้ำส่วนตื้นของโครงการ เปรียบเทียบกับมาตรฐานตามพระราชบัญญัติการสาธารณสุข พ.ศ. 2535 มาตรา 32(2) คำแนะนำของคณะกรรมการสาธารณสุข ฉบับที่ 1/2550 เรื่อง การควบคุมการประกอบกิจการสระว่ายน้ำ หรือกิจการอื่นๆ ในทำนองเดียวกัน พบว่า ทั้ง 2 สถานีมีค่าอยู่ในเกณฑ์มาตรฐานทุกดัชนีการตรวจวัด

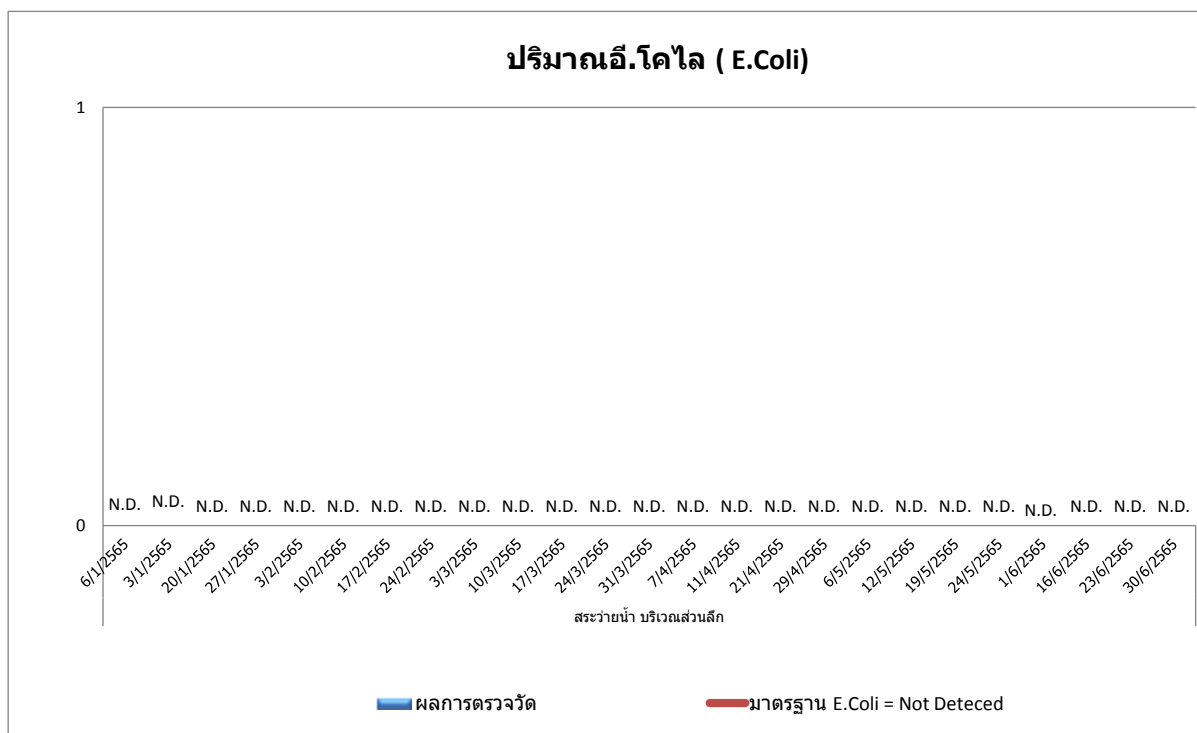
กราฟที่ 3.1-32 กราฟเปรียบเทียบผลการตรวจวัดปริมาณอี.โคไล (E.coli)
จากน้ำสระว่ายน้ำ บริเวณส่วนลึก เดือนมกราคม – มิถุนายน พ.ศ.2565

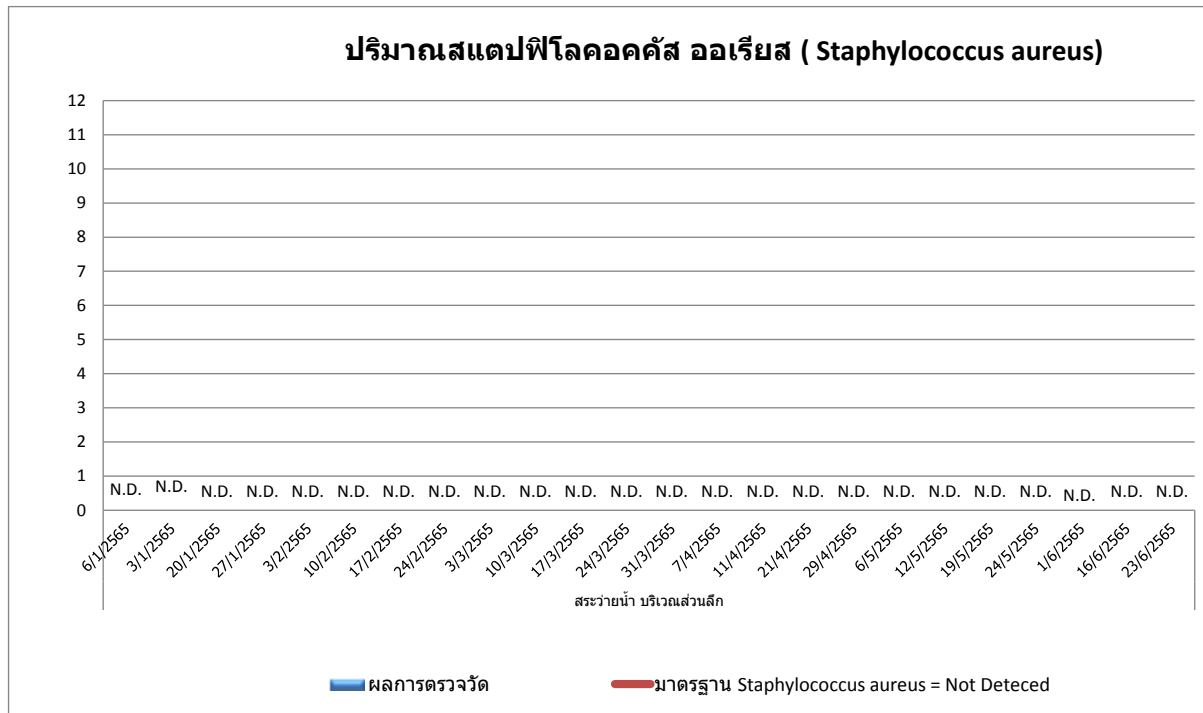
กราฟที่ 3.1-33 กราฟเปรียบเทียบผลการตรวจวัดปริมาณสแตปฟีโลคอคคัส ออเรียส (Staphylococcus aureus)
จากน้ำสระว่ายน้ำ บริเวณส่วนลึก เดือนมกราคม – มิถุนายน พ.ศ.2565

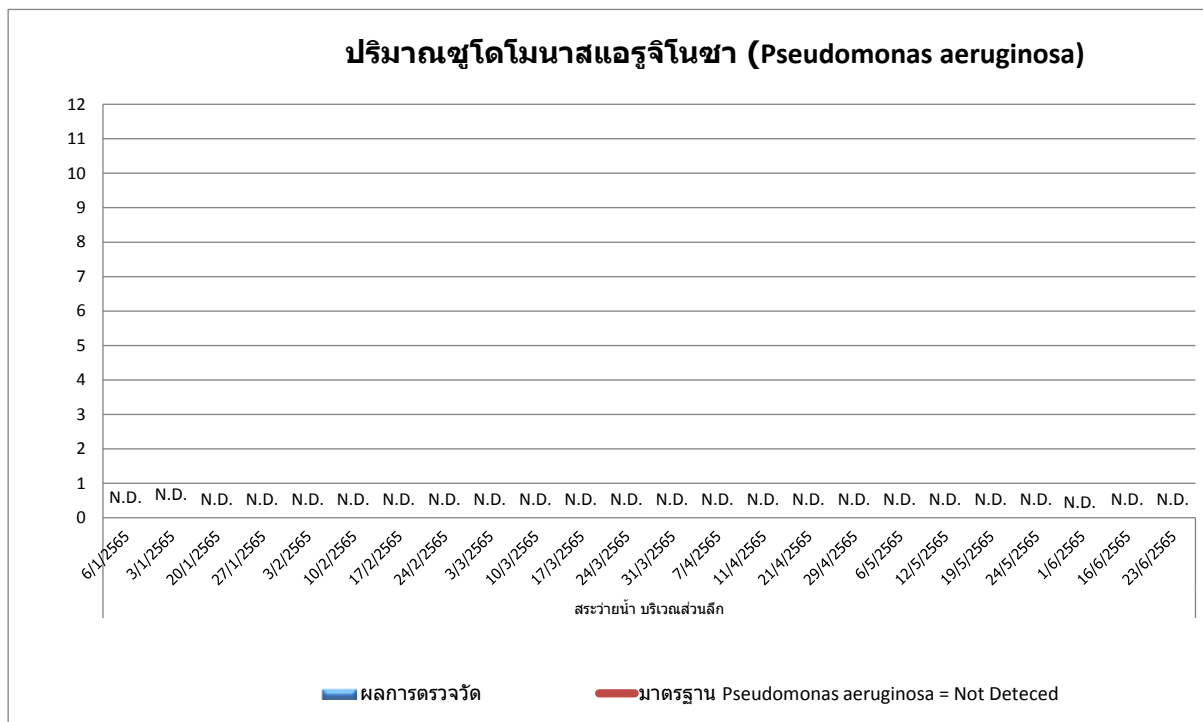
กราฟที่ 3.1-34 กราฟเปรียบเทียบผลการตรวจวัดปริมาณซูโดโมนาสแอโรจิโนซา (Pseudomonas aeruginosa)
จากน้ำสระว่ายน้ำ บริเวณส่วนลึก เดือนมกราคม – มิถุนายน พ.ศ.2565

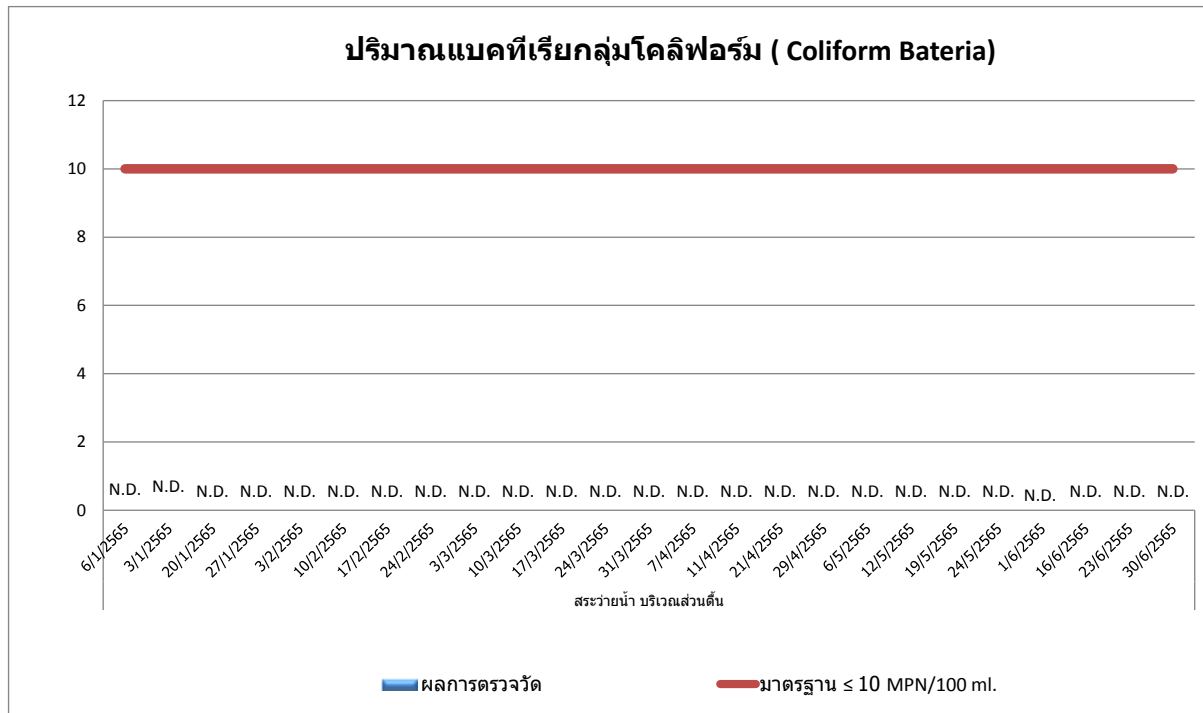
กราฟที่ 3.1-35 กราฟเปรียบเทียบผลการตรวจวัดปริมาณโคลิฟอร์มแบคทีเรีย (Coliform Bacteria)
จากน้ำสระว่ายน้ำ บริเวณส่วนต้น เดือนมกราคม – มิถุนายน พ.ศ.2565

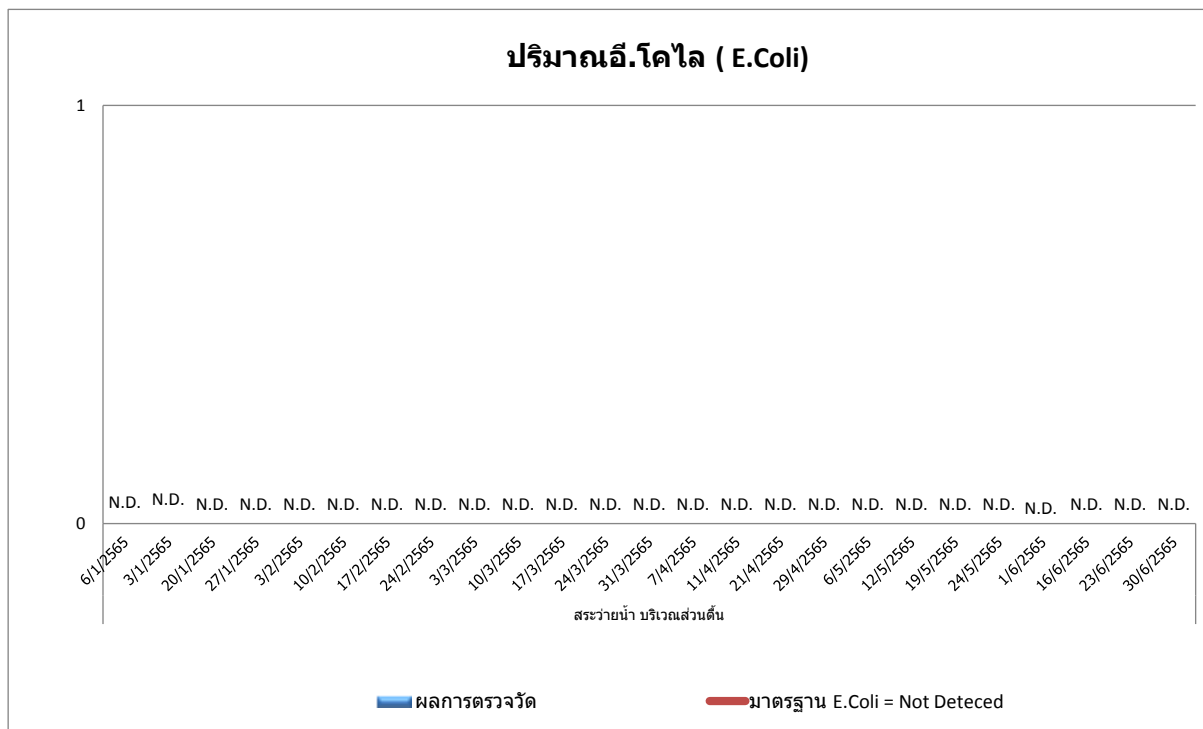
กราฟที่ 3.1-36 กราฟเปรียบเทียบผลการตรวจวัดปริมาณอี.โคไล (E.coli)
จากน้ำสระว่ายน้ำ บริเวณส่วนต้น เดือนมกราคม – มิถุนายน พ.ศ.2565

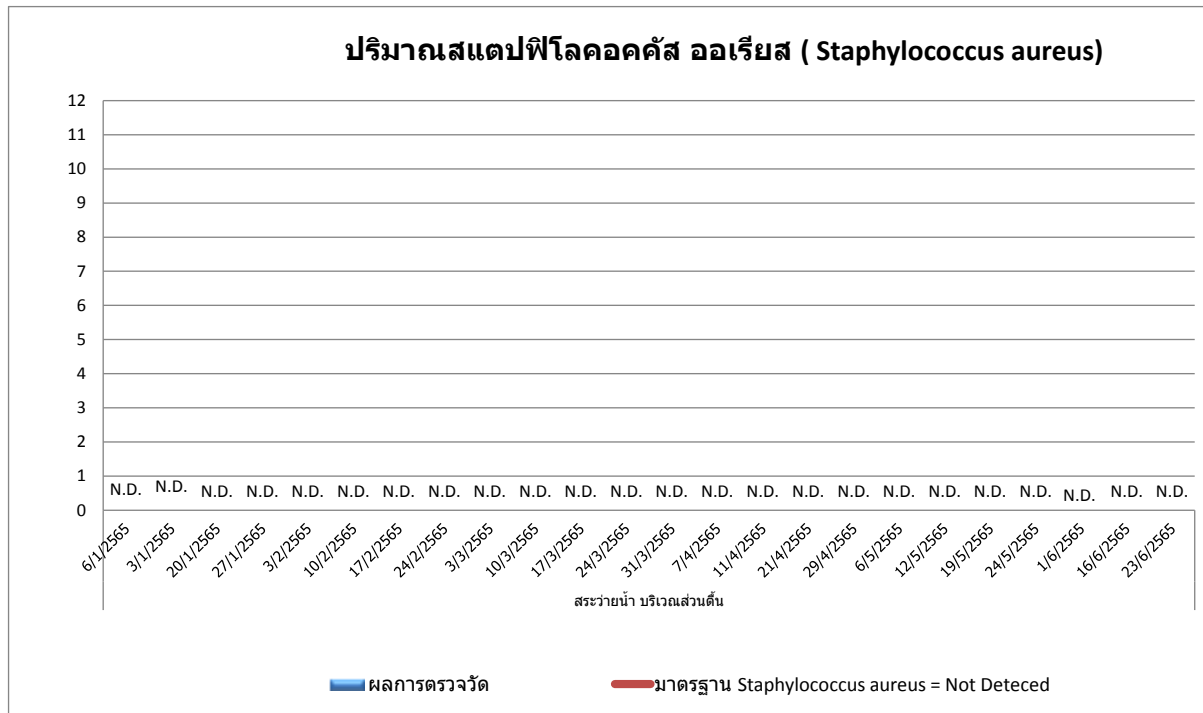
กราฟที่ 3.1-37 กราฟเปรียบเทียบผลการตรวจวัดปริมาณสแตปฟีโลคอคคัส ออเรียส (Staphylococcus aureus)
จากน้ำสระว่ายน้ำ บริเวณส่วนต้น เดือนมกราคม – มิถุนายน พ.ศ.2565

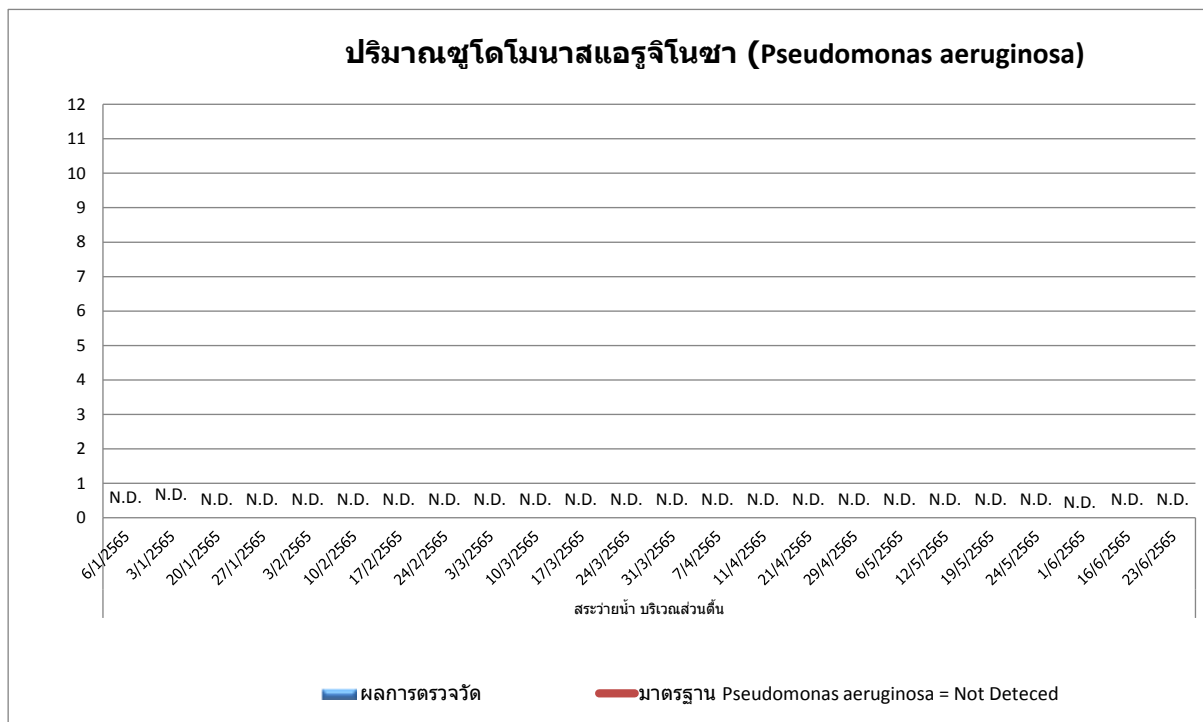
กราฟที่ 3.1-38 กราฟเปรียบเทียบผลการตรวจวัดปริมาณซูโดโมนาสแอโรจิโนซา (Pseudomonas aeruginosa)
จากน้ำสระว่ายน้ำ บริเวณส่วนต้น เดือนมกราคม – มิถุนายน พ.ศ.2565
