การปฏิบัติตามมาตรการป้องกันและแก้ไขผลกระทบสิ่งแวดล้อม

การติดตามตรวจสอบคุณภาพสิ่งแวดล้อมของ โครงการ นิช ไอดี สุขุมวิท 113 (ชื่อเดิม โครงการ เดอะ คิท์ พลัส สุขุมวิท 113 เฟส 2) (ระยะดำเนินการ) บริษัท เสนาดีเวลลอปเม้นท์ จำกัด (มหาชน) ดำเนินการจัดจ้าง บริษัท อะตอม เอนไวรอนเมนทอล คอนซัลแตนท์ จำกัด โดยทำการตรวจวัดคุณภาพน้ำทิ้งและคุณภาพน้ำสระว่ายน้ำ บริเวณพื้นที่โครงการ ระหว่างเดือน มกราคม – มิถุนายน 2565

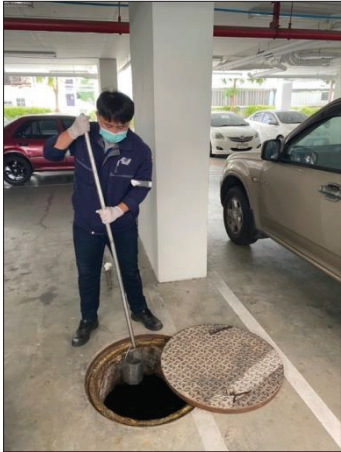
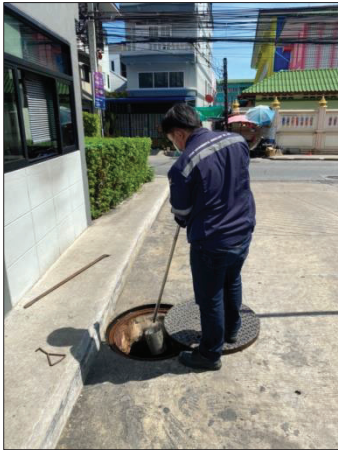
<p>จุดรวบรวมน้ำเสียเข้าระบบบำบัดน้ำเสีย (บ่อพักน้ำทิ้ง 1 C)</p>	<p>จุดรวบรวมน้ำเสียเข้าระบบบำบัดน้ำเสีย (บ่อพักน้ำทิ้ง 2 C)</p>

<p>จุดรวบรวมน้ำเสียเข้าระบบบำบัดน้ำเสีย (บ่อพักน้ำทิ้ง 1 D)</p>	<p>จุดระบายน้ำออกจากระบบบำบัดน้ำเสีย</p>

<p>บ่อพักน้ำสุดท้ายของระบบระบายน้ำก่อนระบายลงสู่ระบบระบายน้ำสาธารณะ</p>	
<p>รูปที่ 3-1 จุดตรวจวัดคุณภาพน้ำทิ้ง (Waste Water Quality) ของโครงการ นิช ไอดี สุขุมวิท 113 (ชื่อเดิม โครงการ เดอะ คิทช์ พลัส สุขุมวิท 113 เฟส 2) ระหว่างเดือนมกราคม – มิถุนายน 2565</p>
