ผลการติดตามตรวจสอบคุณภาพสิ่งแวดล้อม

## บทที่ 3

## ผลการติดตามตรวจสอบคุณภาพสิ่งแวดล้อม

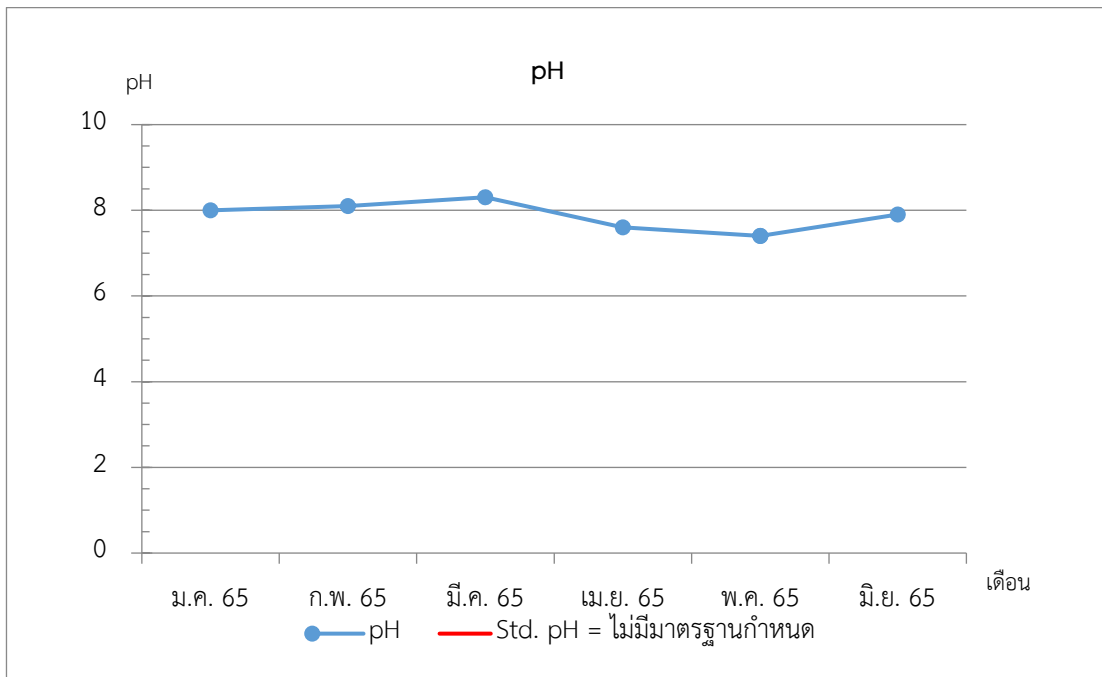
รูปที่ 3.3 กราฟแสดงผลการตรวจวิเคราะห์ pH  
จุดที่ 1 บริเวณบ่อตรวจคุณภาพน้ำ ก่อนเข้าระบบบำบัดน้ำเสียของ เฟสที่ 1

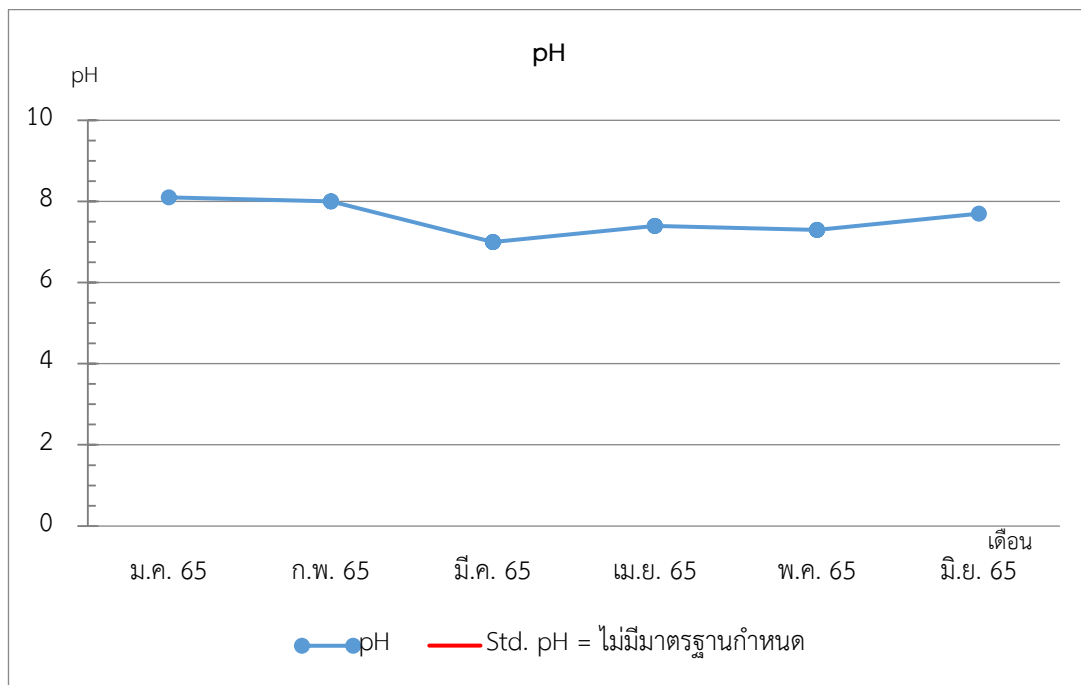
รูปที่ 3.4 กราฟแสดงผลการตรวจวิเคราะห์ pH  
จุดที่ 2 บริเวณบ่อตรวจคุณภาพน้ำ ก่อนเข้าระบบบำบัดน้ำเสียของ เฟสที่ 2

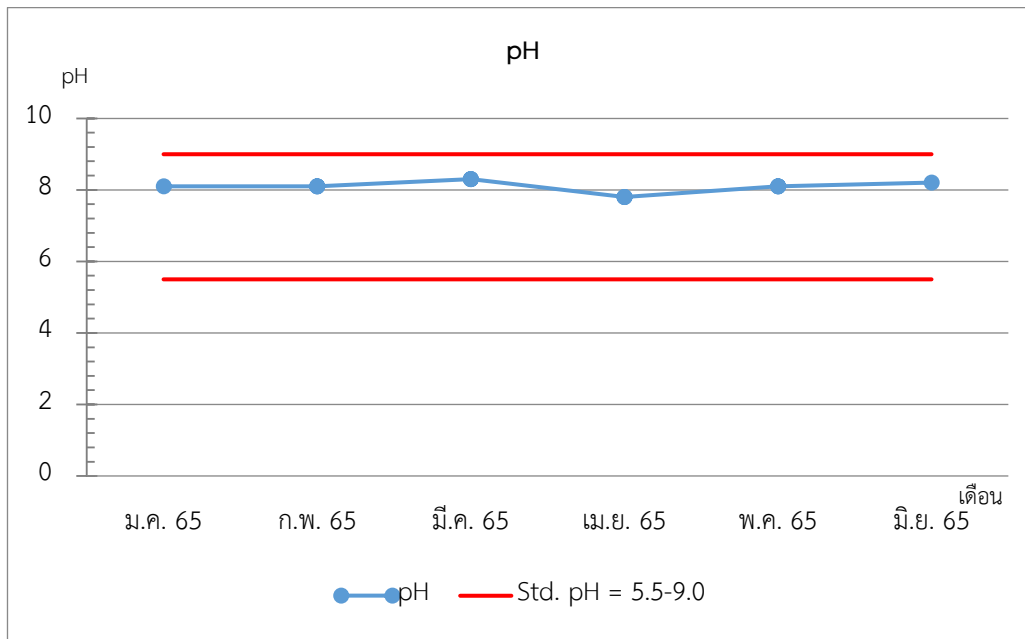
รูปที่ 3.5 กราฟแสดงผลการตรวจวิเคราะห์ pH  
จุดที่ 3 บริเวณบ่อตรวจคุณภาพน้ำ หลังผ่านการบำบัดของ เฟสที่ 1

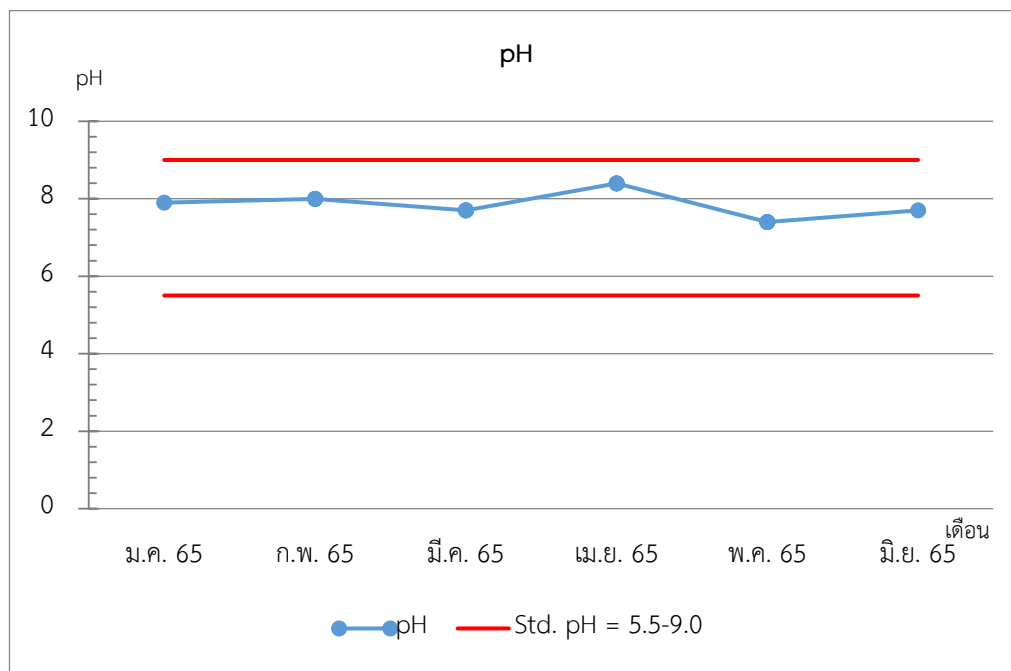
รูปที่ 3.6 กราฟแสดงผลการตรวจวิเคราะห์ pH  
จุดที่ 4 บริเวณบ่อตรวจคุณภาพน้ำ หลังผ่านการบำบัดของ เฟสที่ 2

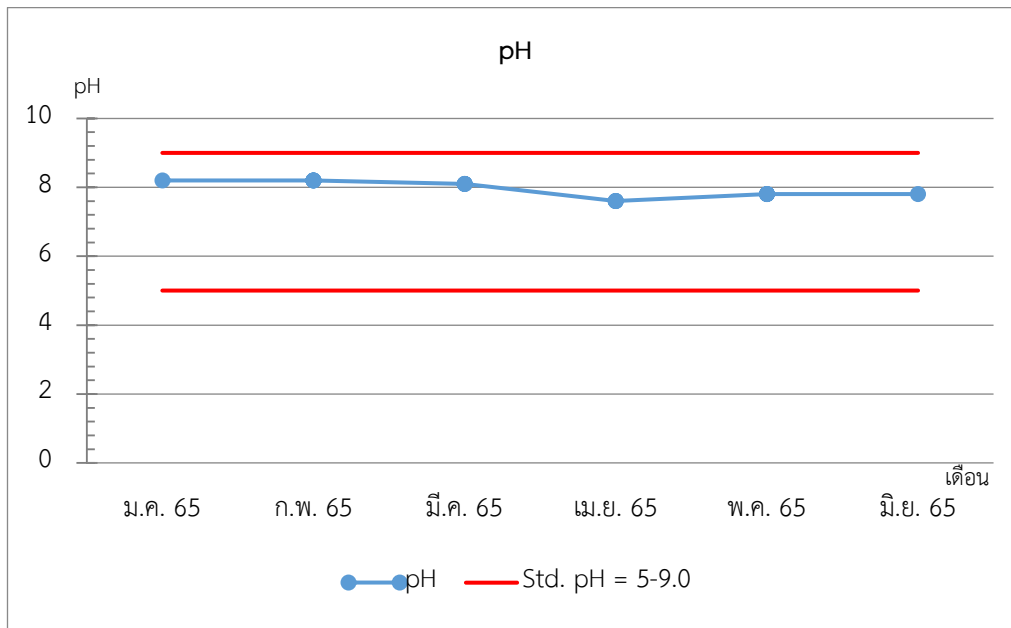
รูปที่ 3.7 กราฟแสดงผลการตรวจวิเคราะห์ pH  
จุดที่ 5 บริเวณคลองจระเข้โพล้ง ก่อนผ่านท่อระบายน้ำทิ้งของโครงการบ้านกัสสร 19  
ประมาณ 50 เมตร จากปากท่อ

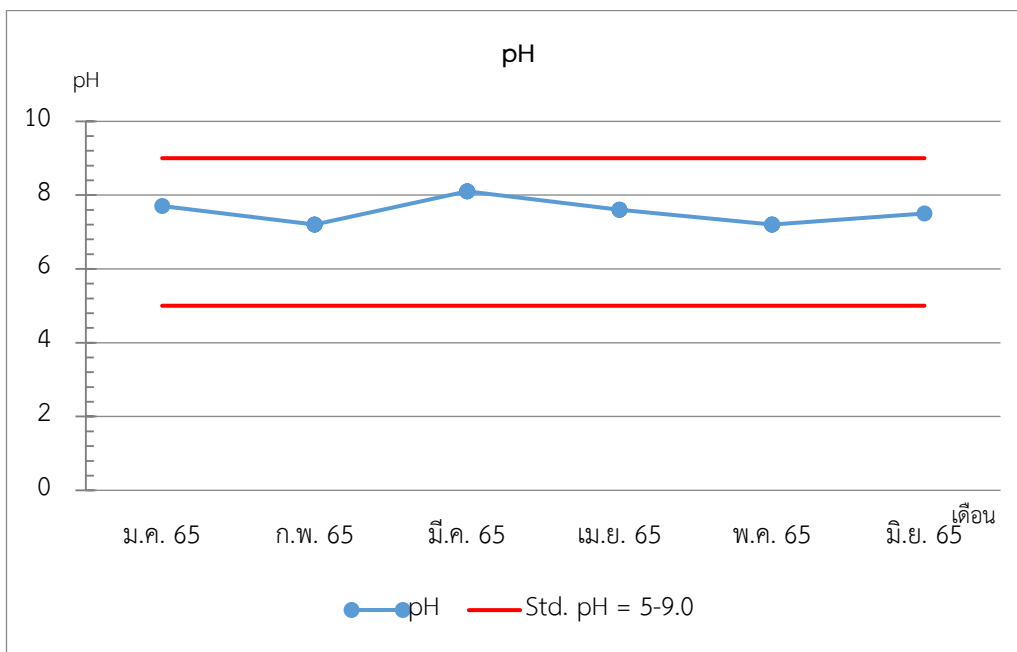
รูปที่ 3.8 กราฟแสดงผลการตรวจวิเคราะห์ pH  
จุดที่ 6 บริเวณคลองเต้าปูน ก่อนผ่านท่อระบายน้ำทิ้งของโครงการบ้านกัสสร 19  
ประมาณ 50 เมตร จากปากท่อ

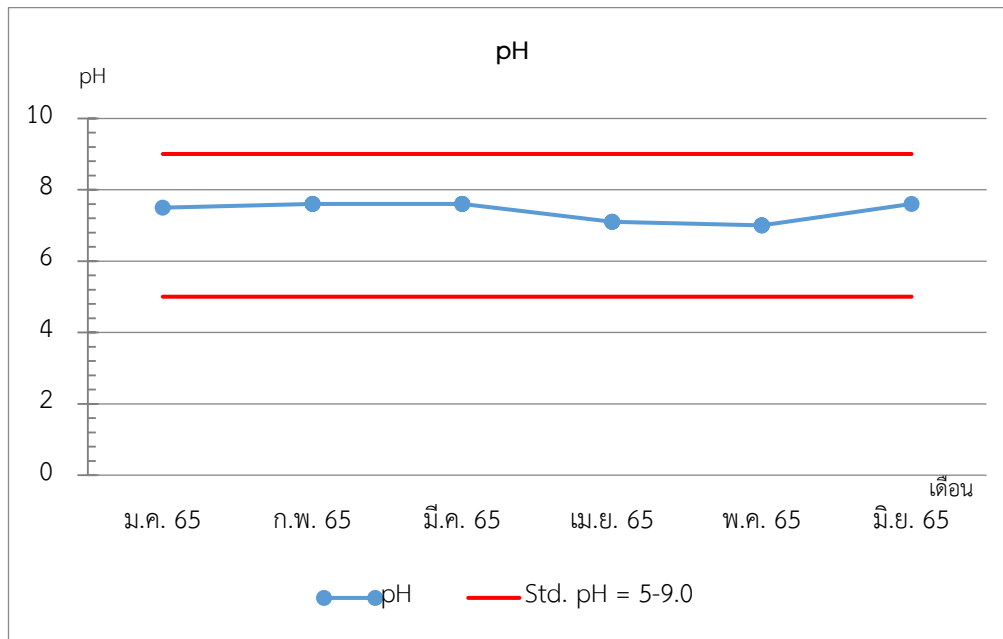
รูปที่ 3.9 กราฟแสดงผลการตรวจวิเคราะห์ pH  
จุดที่ 7 บริเวณคลองจระเข้โพล้ง หลังผ่านท่อระบายน้ำทิ้งของโครงการบ้านกัสนร 19  
ประมาณ 50 เมตร จากปากท่อ

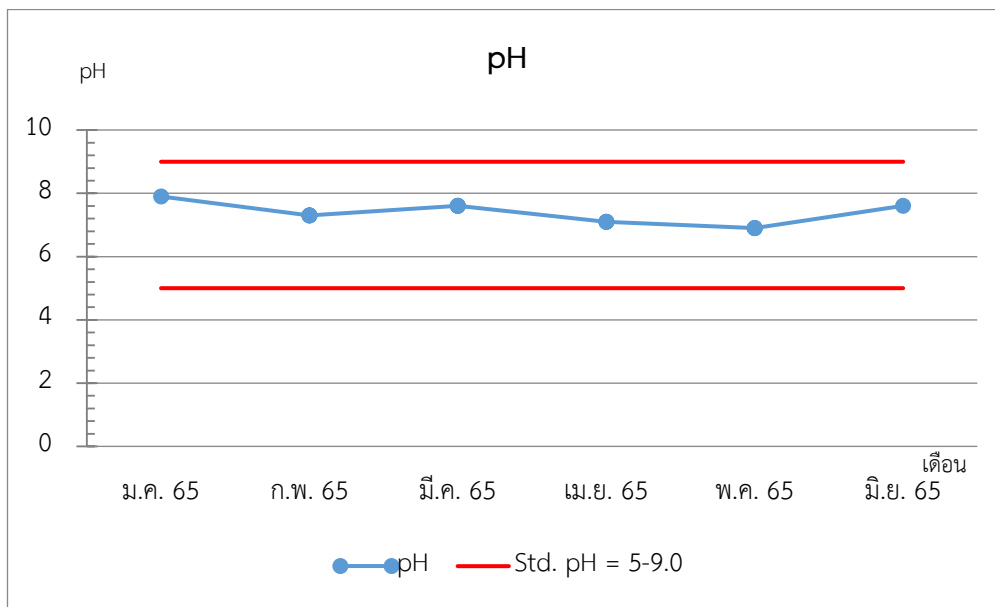
รูปที่ 3.9 กราฟแสดงผลการตรวจวิเคราะห์ pH  
จุดที่ 8 บริเวณคลองเต้าปูน หลังผ่านท่อระบายน้ำทิ้งของโครงการบ้านกัสนร 19  
ประมาณ 50 เมตร จากปากท่อ

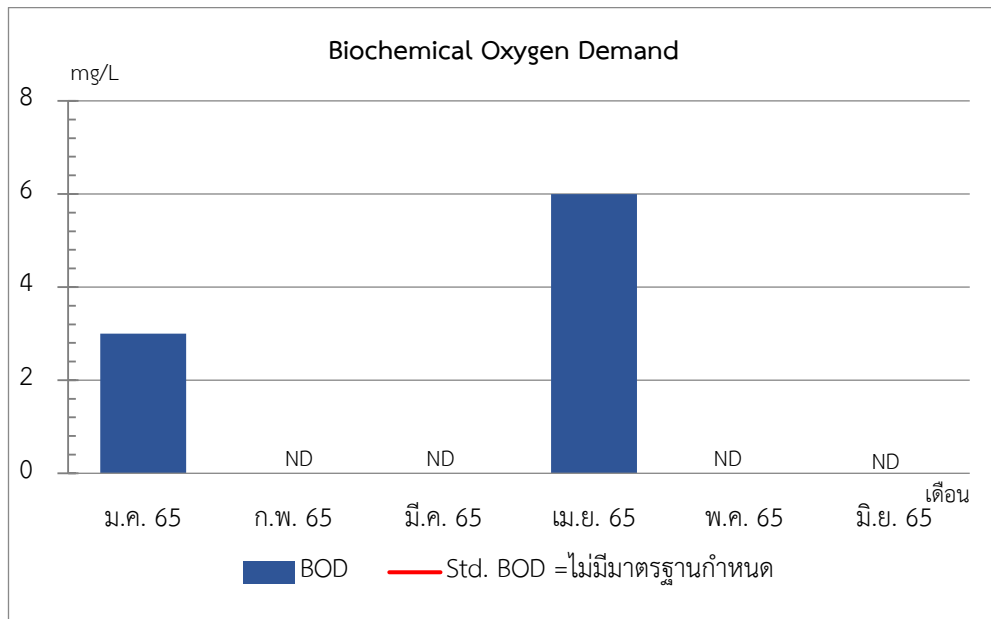
รูปที่ 3.10 กราฟแสดงผลการตรวจวิเคราะห์ BOD  
จุดที่ 1 บริเวณบ่อตรวจคุณภาพน้ำ ก่อนเข้าระบบบำบัดน้ำเสียของ เฟสที่ 1

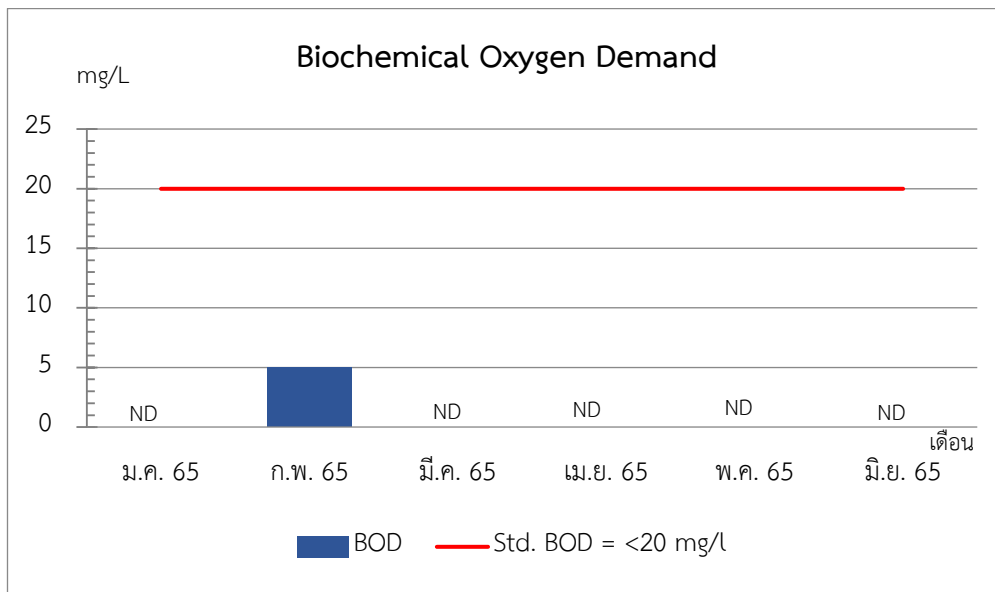
รูปที่ 3.12 กราฟแสดงผลการตรวจวิเคราะห์ BOD  
จุดที่ 3 บริเวณบ่อตรวจคุณภาพน้ำ หลังผ่านการบำบัดของ เฟสที่ 1

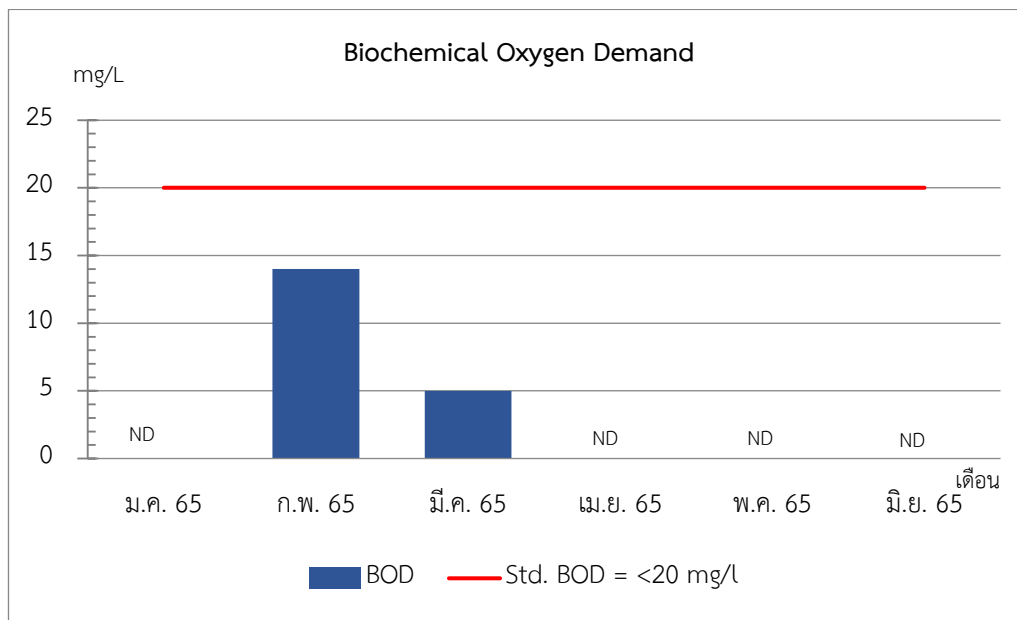
รูปที่ 3.13 กราฟแสดงผลการตรวจวิเคราะห์ BOD  
จุดที่ 4 บริเวณบ่อตรวจคุณภาพน้ำ หลังผ่านการบำบัดของ เฟสที่ 2

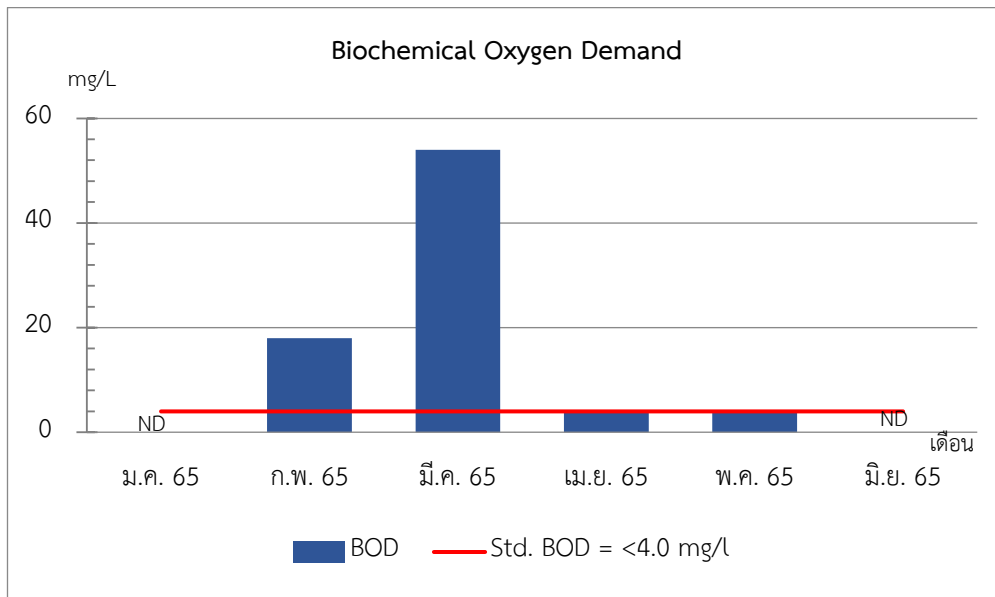
รูปที่ 3.16 กราฟแสดงผลการตรวจวิเคราะห์ BOD  
จุดที่ 7 บริเวณคลองจระเข้โพล้ง หลังผ่านท่อระบายน้ำทิ้งของโครงการบ้านกัสสร 19  
ประมาณ 50 เมตร จากปากท่อ

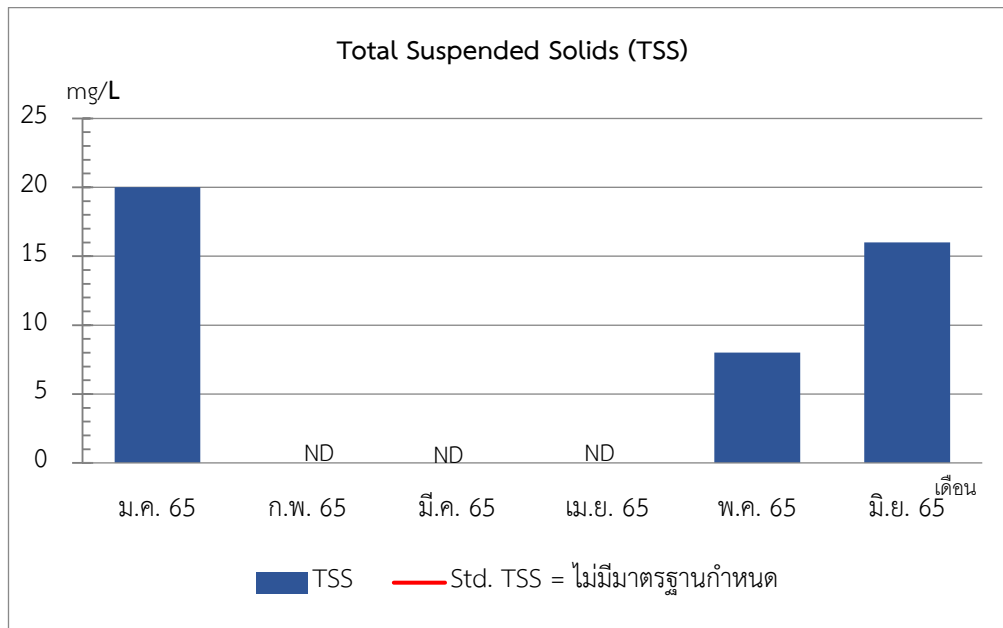
รูปที่ 3.18 กราฟแสดงผลการตรวจวิเคราะห์ TSS  
จุดที่ 1 บริเวณบ่อตรวจคุณภาพน้ำ ก่อนเข้าระบบบำบัดน้ำเสียของ เฟสที่ 1

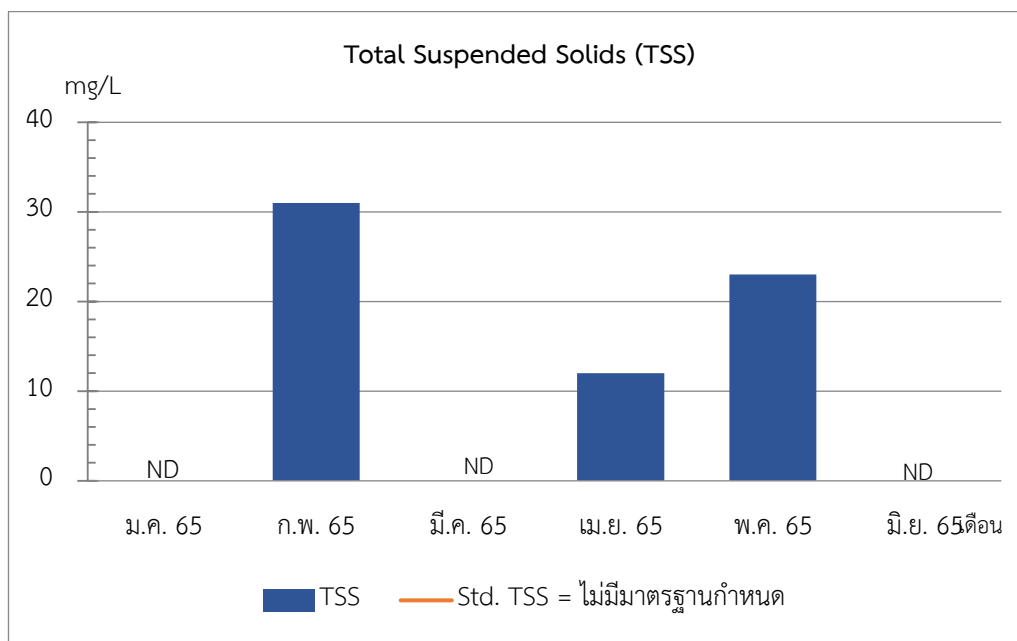
รูปที่ 3.19 กราฟแสดงผลการตรวจวิเคราะห์ TSS  
จุดที่ 2 บริเวณบ่อตรวจคุณภาพน้ำ ก่อนเข้าระบบบำบัดน้ำเสียของ เฟสที่ 2

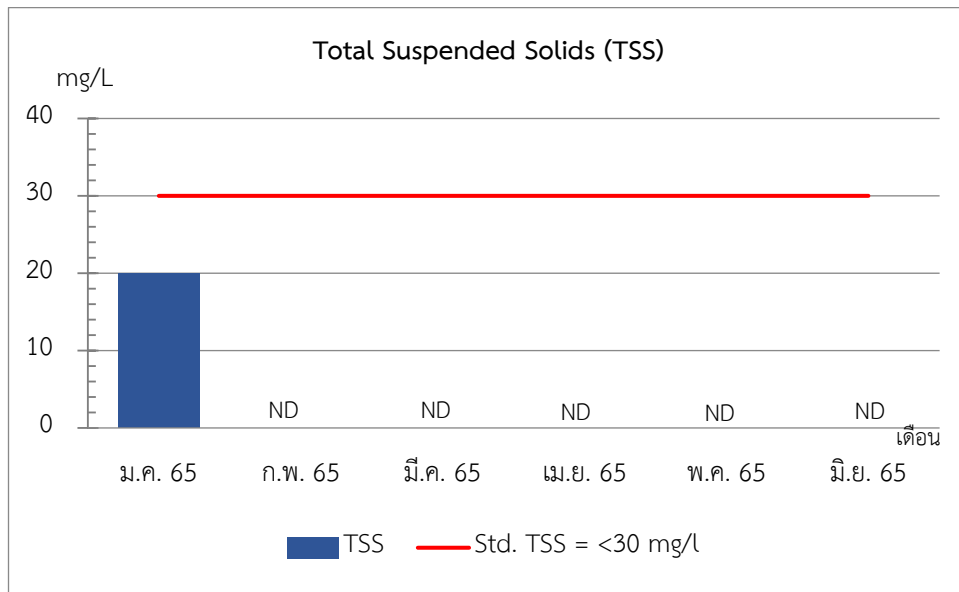
รูปที่ 3.20 กราฟแสดงผลการตรวจวิเคราะห์ TSS  
จุดที่ 3 บริเวณบ่อตรวจคุณภาพน้ำ หลังผ่านการบำบัดของ เฟสที่ 1

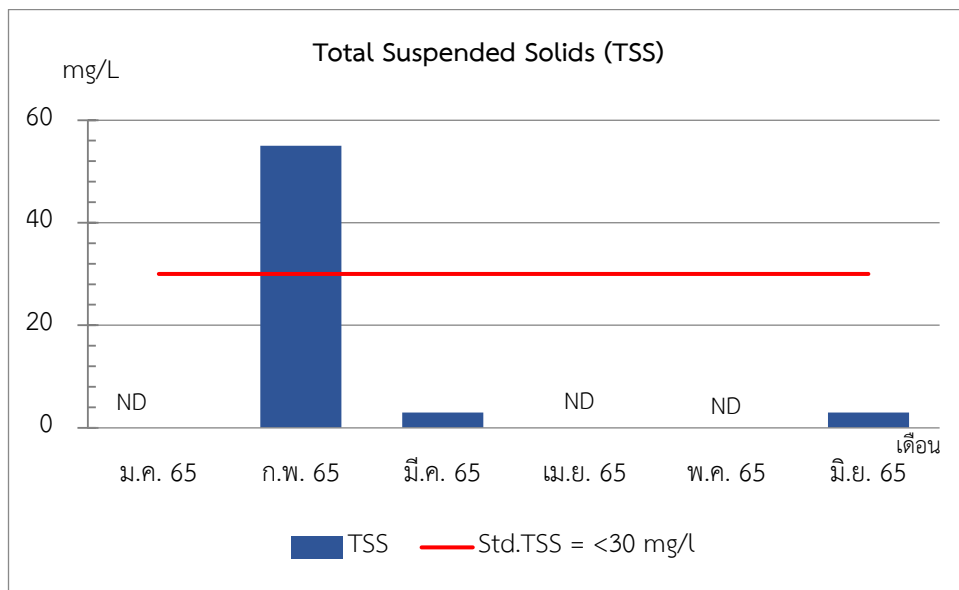
รูปที่ 3.21 กราฟแสดงผลการตรวจวิเคราะห์ TSS  
จุดที่ 4 บริเวณบ่อตรวจคุณภาพน้ำ หลังผ่านการบำบัดของ เฟสที่ 2

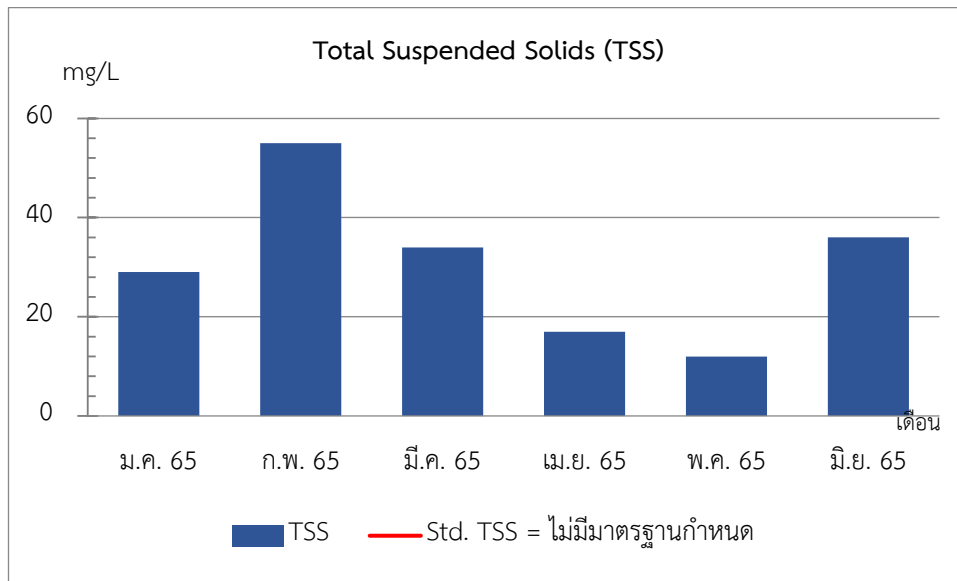
รูปที่ 3.22 กราฟแสดงผลการตรวจวิเคราะห์ TSS  
จุดที่ 5 บริเวณคลองจระเข้โพรง ก่อนผ่านท่อระบายน้ำทิ้งของโครงการบ้านกัสนร 19  
ประมาณ 50 เมตร จากปากท่อ

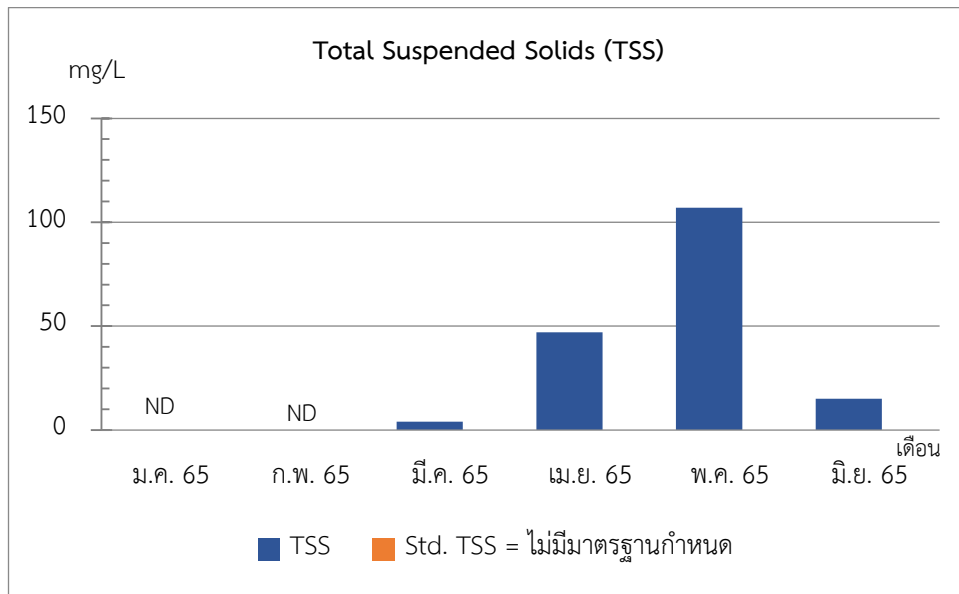
รูปที่ 3.24 กราฟแสดงผลการตรวจวิเคราะห์ TSS  
จุดที่ 7 บริเวณคลองจระเข้โพล้ง หลังผ่านท่อระบายน้ำทิ้งของโครงการบ้านกัศกร 19  
ประมาณ 50 เมตร จากปากท่อ

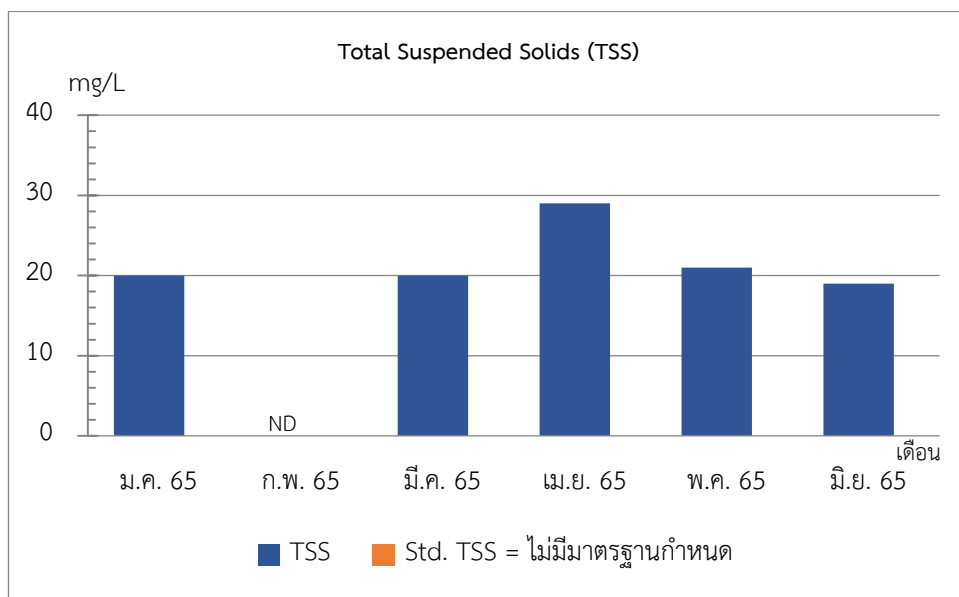
รูปที่ 3.25 กราฟแสดงผลการตรวจวิเคราะห์ TSS  
จุดที่ 8 บริเวณคลองเต้าปูน หลังผ่านท่อระบายน้ำทิ้งของโครงการบ้านกัศกร 19  
ประมาณ 50 เมตร จากปากท่อ

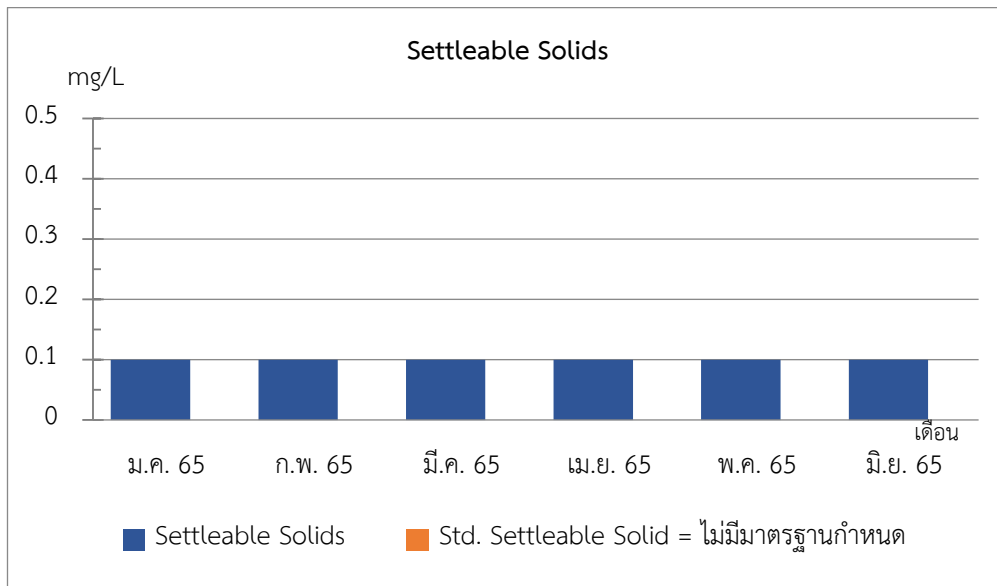
รูปที่ 3.26 กราฟแสดงผลการตรวจวิเคราะห์ Settleable Solids  
จุดที่ 1 บริเวณบ่อตรวจคุณภาพน้ำ ก่อนเข้าระบบบำบัดน้ำเสียของ เฟสที่ 1

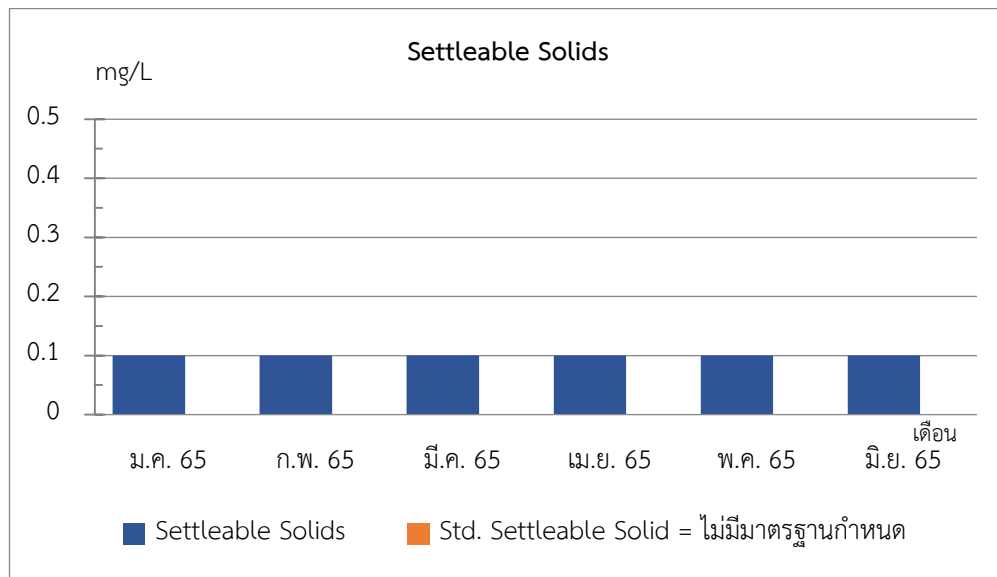
รูปที่ 3.26 กราฟแสดงผลการตรวจวิเคราะห์ Settleable Solids  
จุดที่ 2 บริเวณบ่อตรวจคุณภาพน้ำ ก่อนเข้าระบบบำบัดน้ำเสียของ เฟสที่ 2

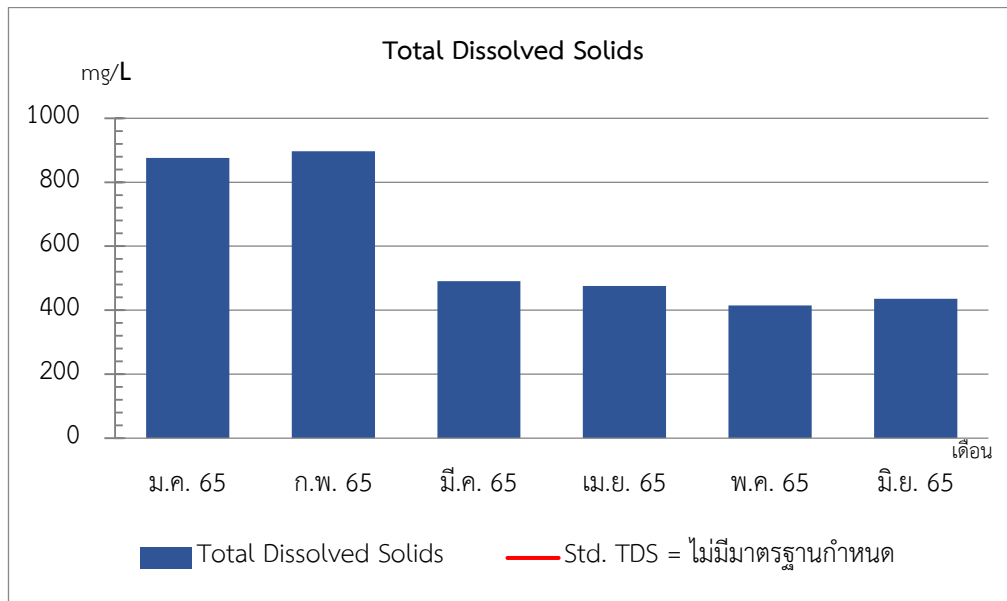
รูปที่ 3.27 กราฟแสดงผลการตรวจวิเคราะห์ TDS  
จุดที่ 1 บริเวณบ่อตรวจคุณภาพน้ำ ก่อนเข้าระบบบำบัดน้ำเสียของ เฟสที่ 1

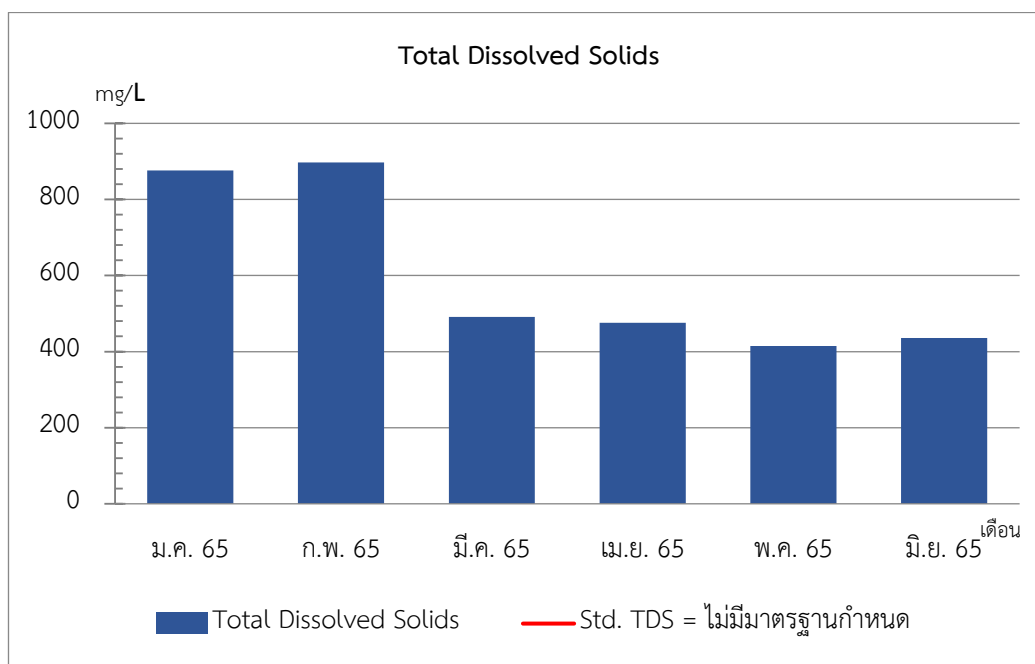
รูปที่ 3.28 กราฟแสดงผลการตรวจวิเคราะห์ TDS  
จุดที่ 1 บริเวณบ่อตรวจคุณภาพน้ำ ก่อนเข้าระบบบำบัดน้ำเสียของ เฟสที่ 2

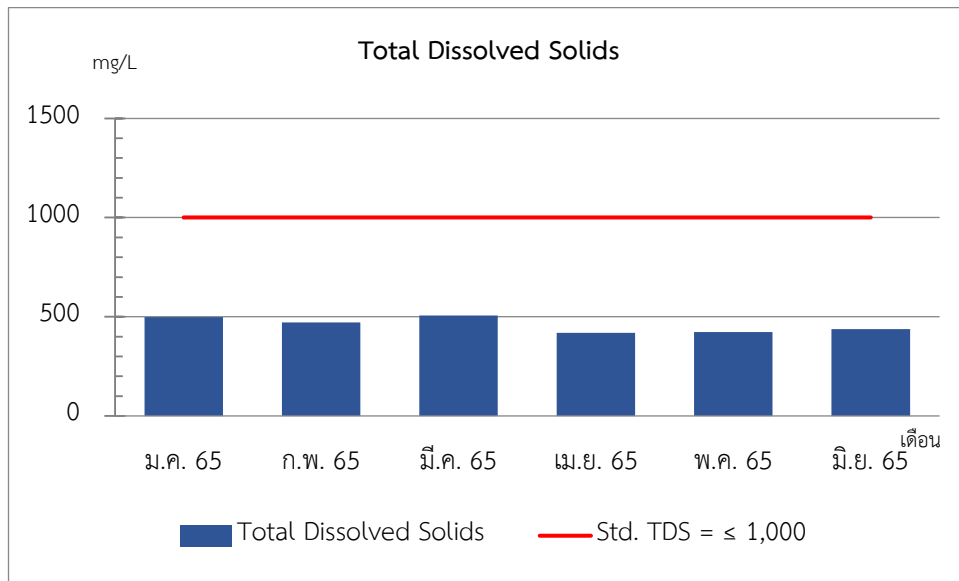
รูปที่ 3.28 กราฟแสดงผลการตรวจวิเคราะห์ TDS  
จุดที่ 3 บริเวณบ่อตรวจคุณภาพน้ำ หลังผ่านการบำบัดของ เฟสที่ 1

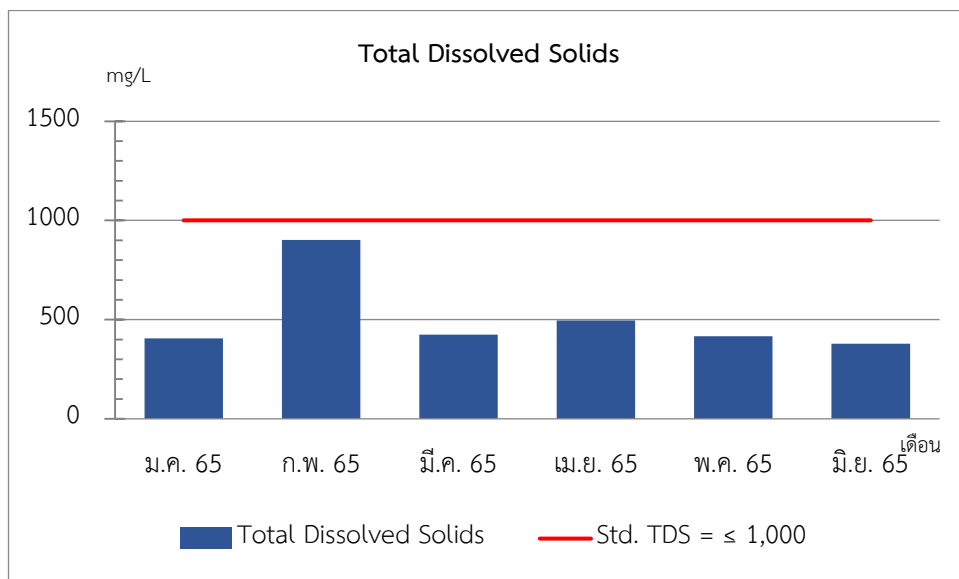
รูปที่ 3.29 กราฟแสดงผลการตรวจวิเคราะห์ TDS  
จุดที่ 4 บริเวณบ่อตรวจคุณภาพน้ำ หลังผ่านการบำบัดของ เฟสที่ 2

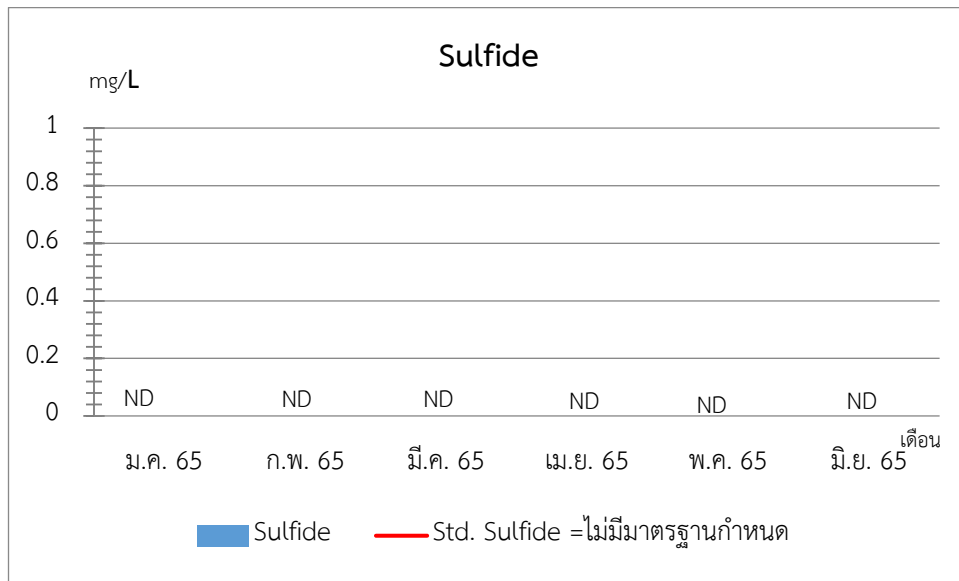
รูปที่ 3.30 กราฟแสดงผลการตรวจวิเคราะห์ Sulfide  
จุดที่ 1 บริเวณบ่อตรวจคุณภาพน้ำ ก่อนเข้าระบบบำบัดน้ำเสียของ เฟสที่ 1

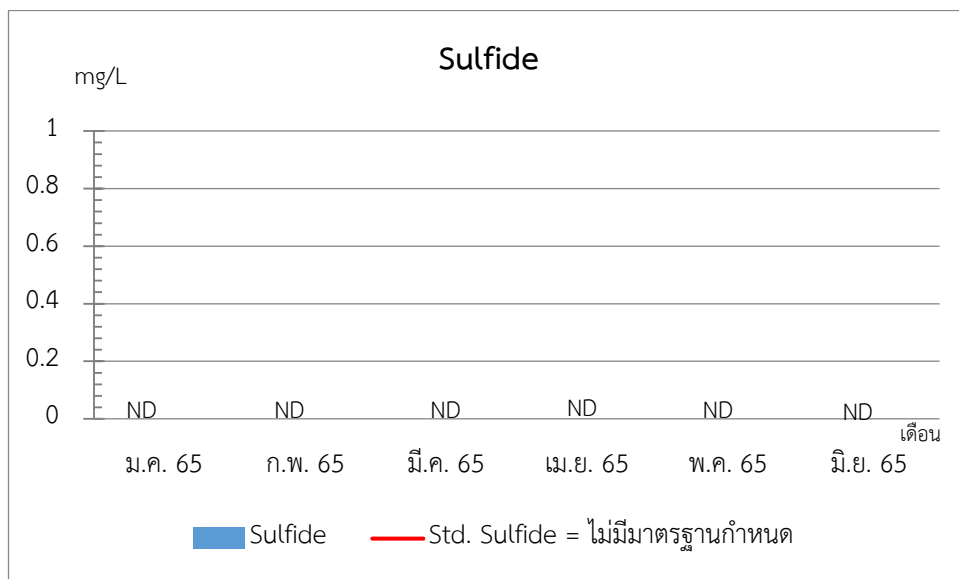
รูปที่ 3.31 กราฟแสดงผลการตรวจวิเคราะห์ Sulfide  
จุดที่ 1 บริเวณบ่อตรวจคุณภาพน้ำ ก่อนเข้าระบบบำบัดน้ำเสียของ เฟสที่ 2

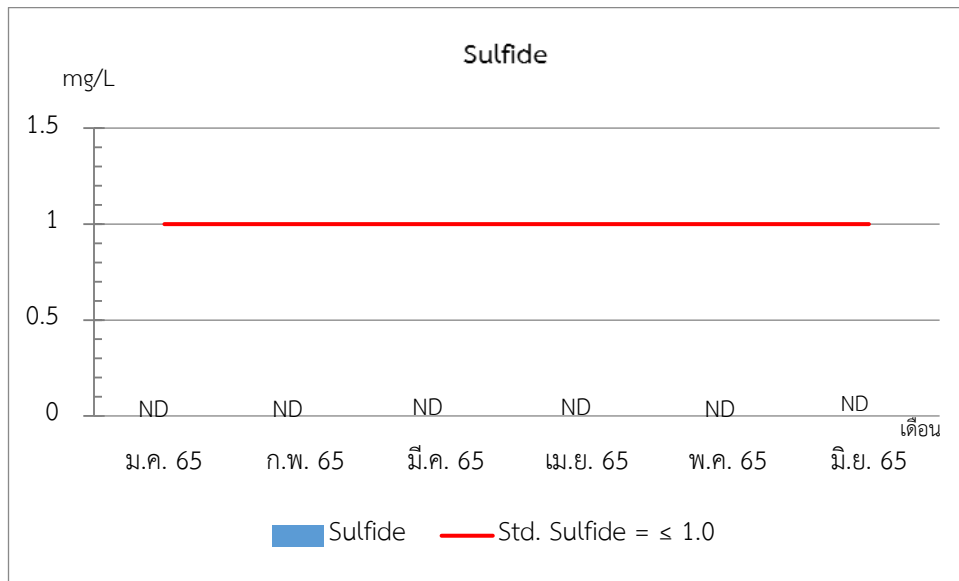
รูปที่ 3.32 กราฟแสดงผลการตรวจวิเคราะห์ Sulfide  
จุดที่ 3 บริเวณบ่อตรวจคุณภาพน้ำ หลังผ่านการบำบัดของ เฟสที่ 1

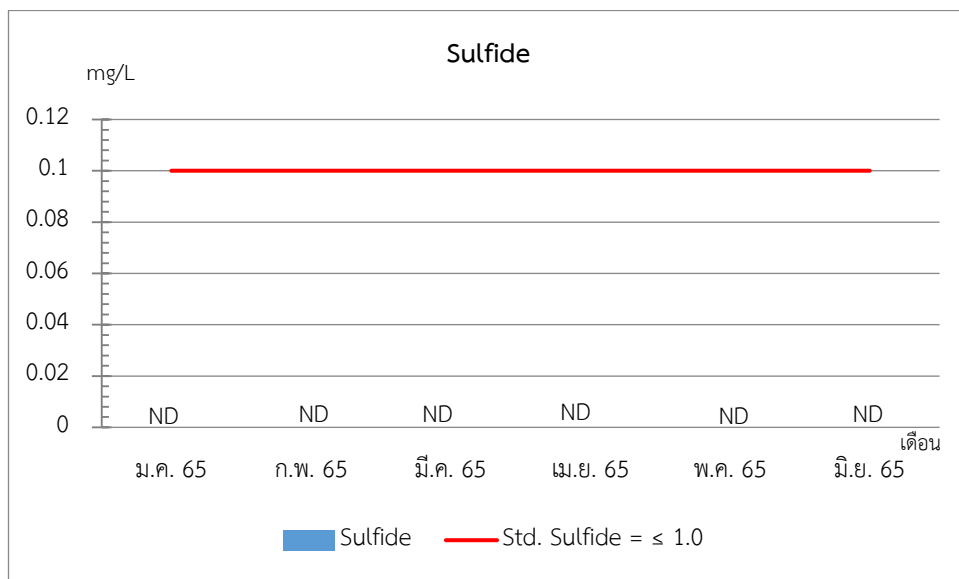
รูปที่ 3.33 กราฟแสดงผลการตรวจวิเคราะห์ Sulfide  
จุดที่ 3 บริเวณบ่อตรวจคุณภาพน้ำ หลังผ่านการบำบัดของ เฟสที่ 2

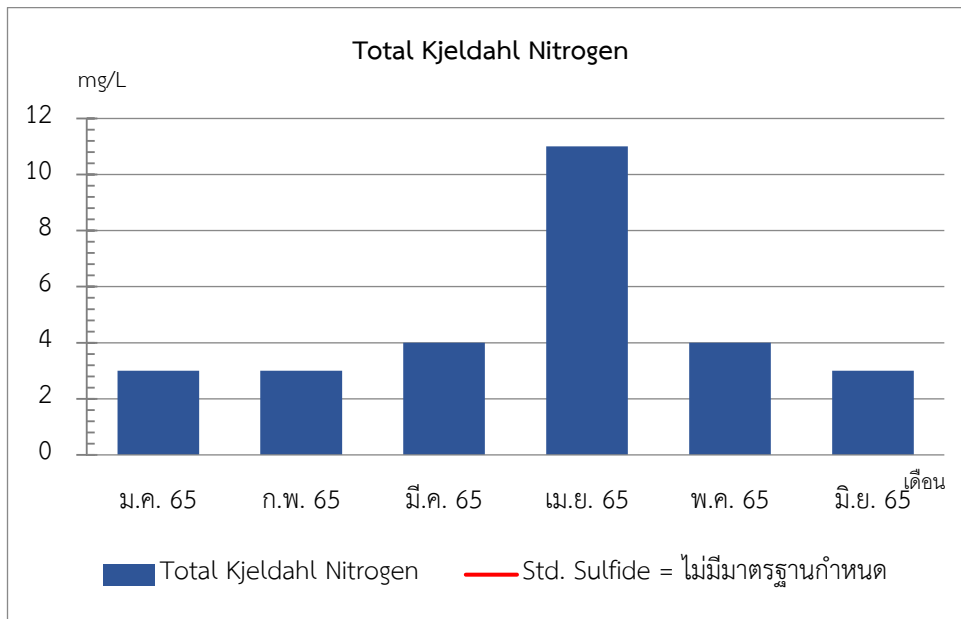
รูปที่ 3.34 กราฟแสดงผลการตรวจวิเคราะห์ TKN  
จุดที่ 1 บริเวณบ่อตรวจคุณภาพน้ำ ก่อนเข้าระบบบำบัดน้ำเสียของ เฟสที่ 1

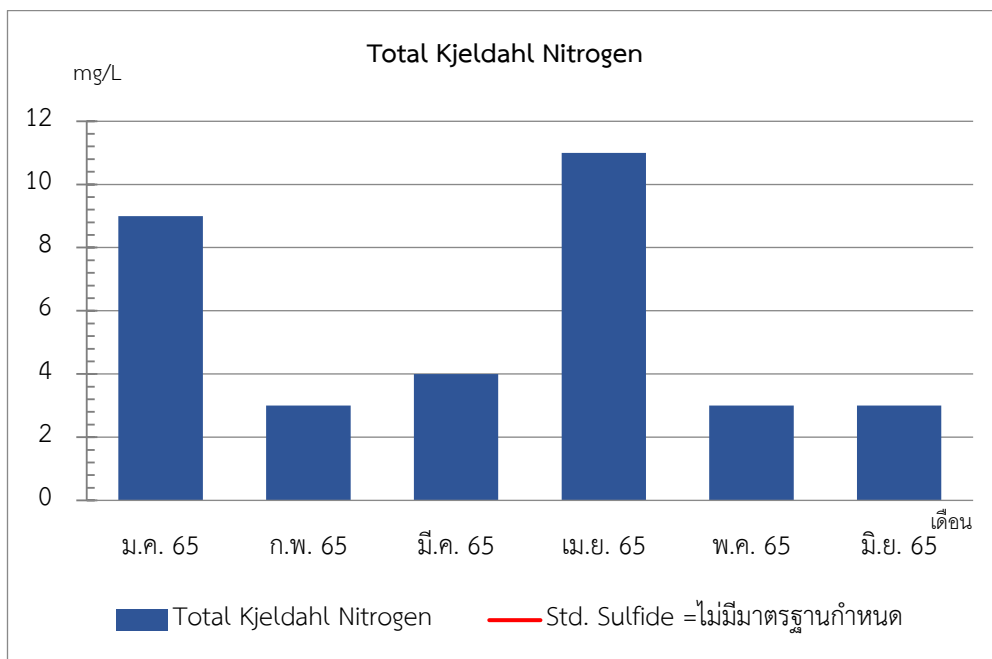
รูปที่ 3.35 กราฟแสดงผลการตรวจวิเคราะห์ TKN  
จุดที่ 2 บริเวณบ่อตรวจคุณภาพน้ำ ก่อนเข้าระบบบำบัดน้ำเสียของ เฟสที่ 2

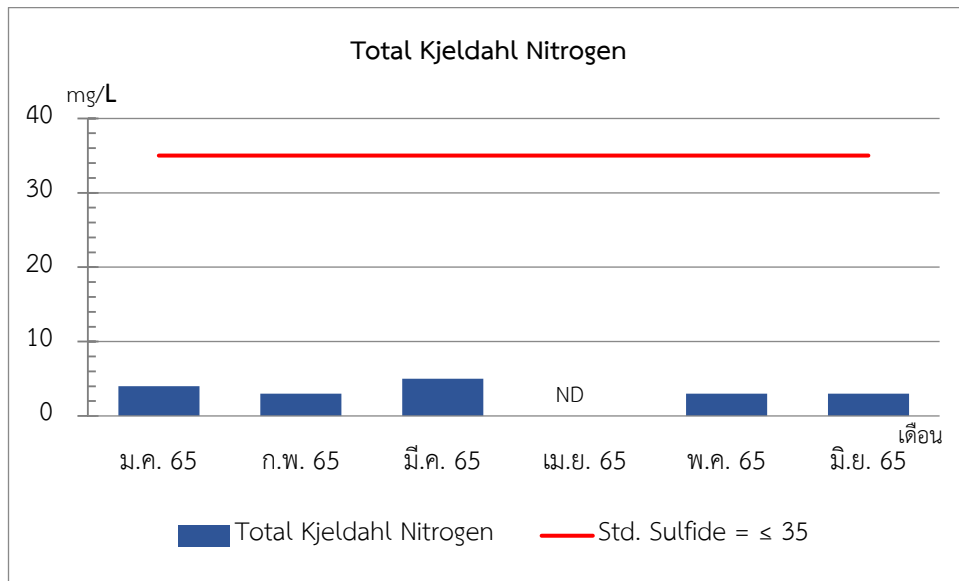
รูปที่ 3.36 กราฟแสดงผลการตรวจวิเคราะห์ TKN  
จุดที่ 3 บริเวณบ่อตรวจคุณภาพน้ำ หลังผ่านการบำบัดของ เฟสที่ 1

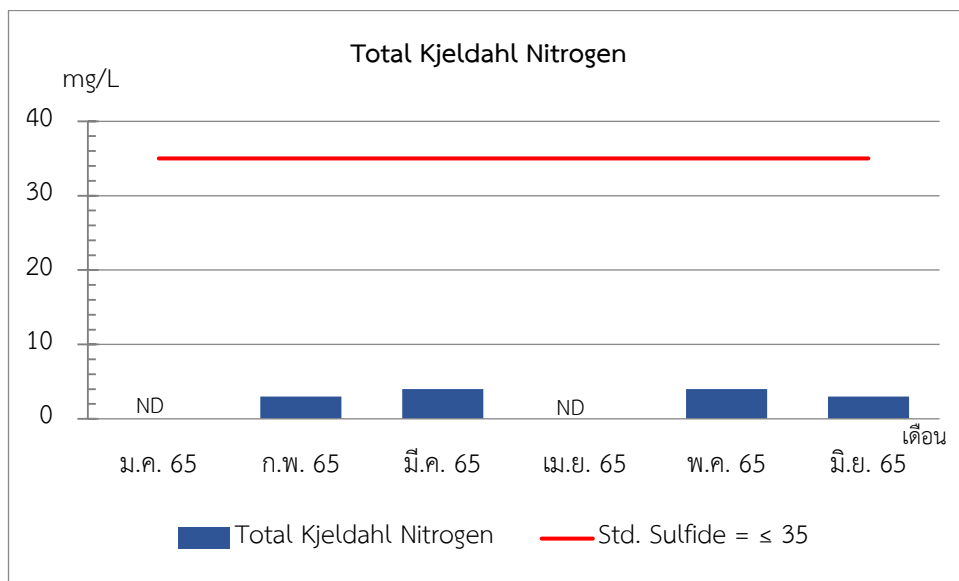
รูปที่ 3.37 กราฟแสดงผลการตรวจวิเคราะห์ TKN  
จุดที่ 4 บริเวณบ่อตรวจคุณภาพน้ำ หลังผ่านการบำบัดของ เฟสที่ 2

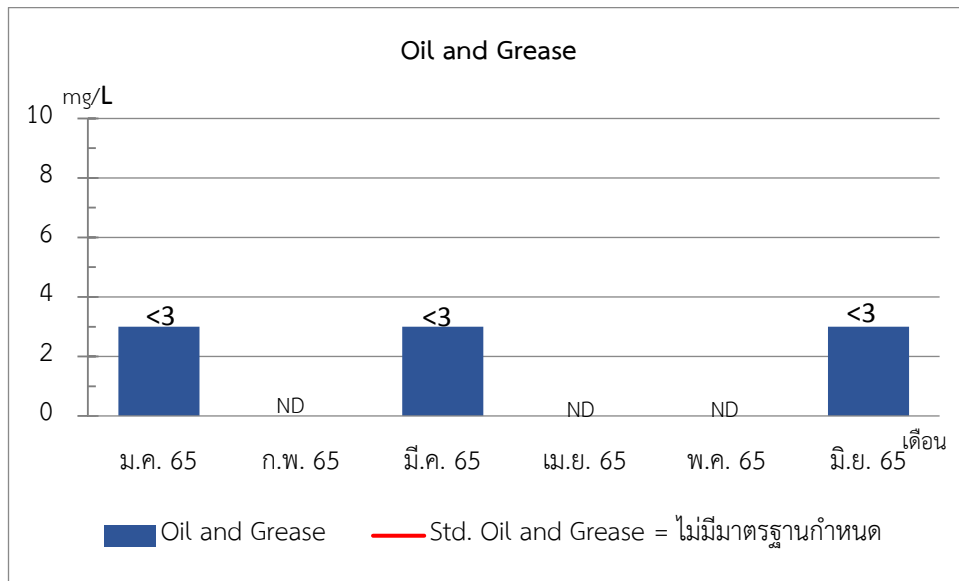
รูปที่ 3.38 กราฟแสดงผลการตรวจวิเคราะห์ Oil and Grease  
จุดที่ 1 บริเวณบ่อตรวจคุณภาพน้ำ ก่อนเข้าระบบบำบัดน้ำเสียของ เฟสที่ 1

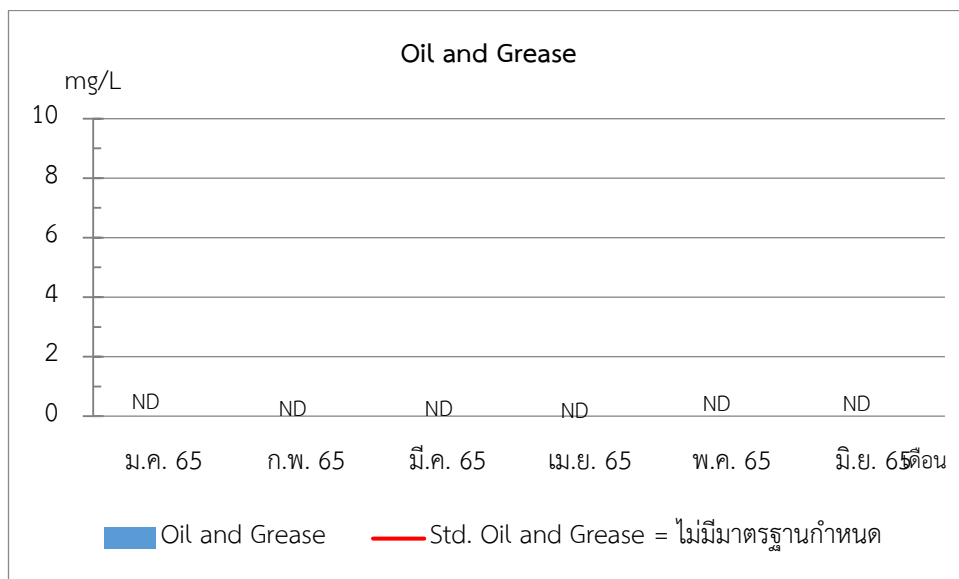
รูปที่ 3.39 กราฟแสดงผลการตรวจวิเคราะห์ Oil and Grease  
จุดที่ 2 บริเวณบ่อตรวจคุณภาพน้ำ ก่อนเข้าระบบบำบัดน้ำเสียของ เฟสที่ 2

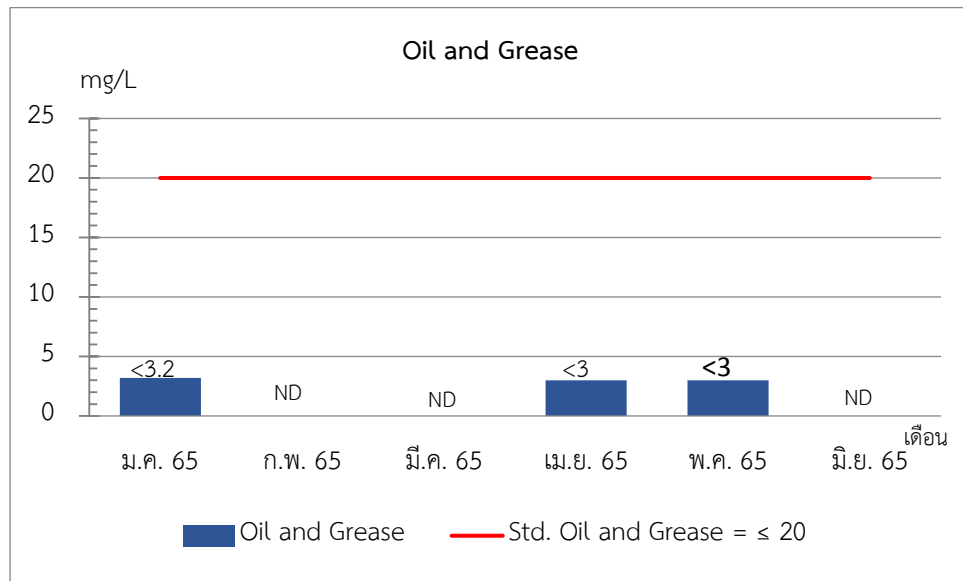
รูปที่ 3.40 กราฟแสดงผลการตรวจวิเคราะห์ Oil and Grease  
จุดที่ 3 บริเวณบ่อตรวจคุณภาพน้ำ หลังผ่านการบำบัดของ เฟสที่ 1
