ผลการติดตามตรวจสอบคุณภาพสิ่งแวดล้อม

## บทที่ 3

## ผลการติดตามตรวจสอบคุณภาพสิ่งแวดล้อม

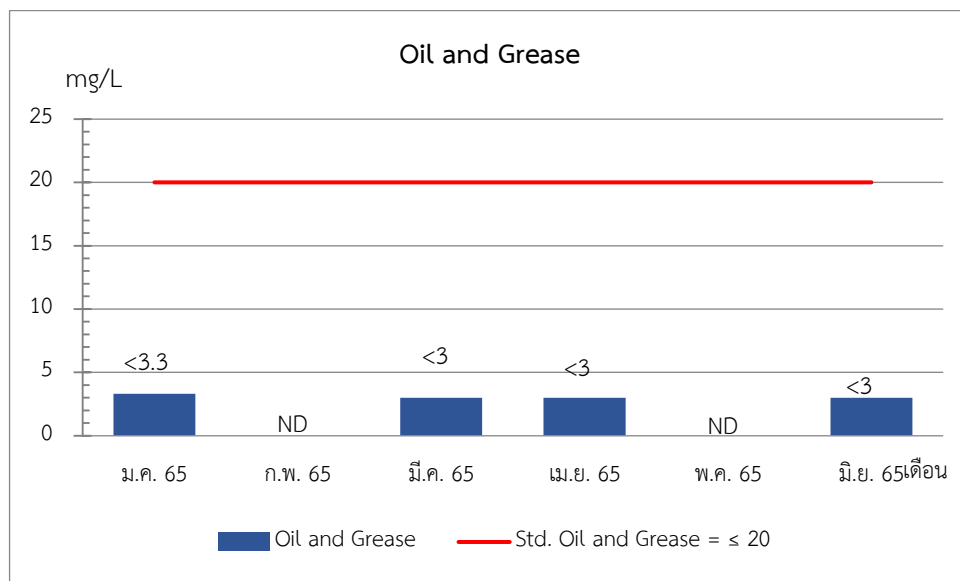
รูปที่ 3.41 กราฟแสดงผลการตรวจวิเคราะห์ Oil and Grease  
จุดที่ 4 บริเวณบ่อตรวจคุณภาพน้ำ หลังผ่านการบำบัดของ เฟสที่ 2

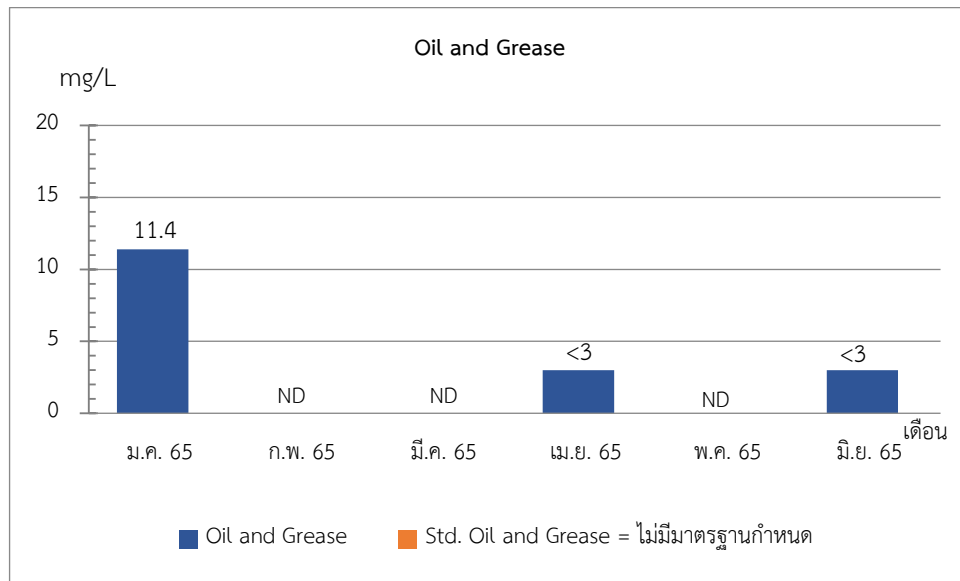
รูปที่ 3.42 กราฟแสดงผลการตรวจวิเคราะห์ Oil and Grease  
จุดที่ 5 บริเวณคลองจระเข้โพล้ง ก่อนผ่านท่อระบายน้ำทิ้งของโครงการบ้านกัสนร 19  
ประมาณ 50 เมตร จากปากท่อ

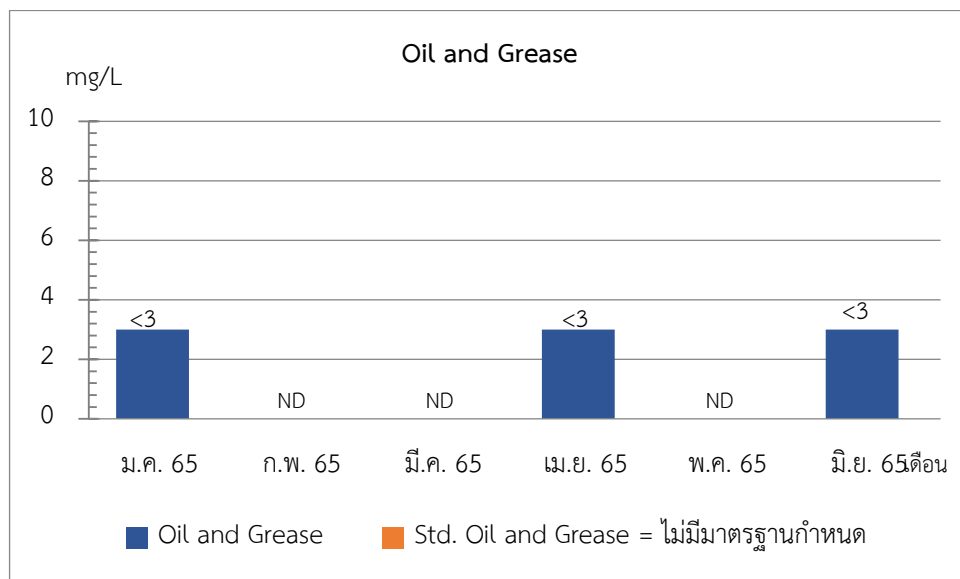
รูปที่ 3.43 กราฟแสดงผลการตรวจวิเคราะห์ Oil and Grease  
จุดที่ 6 บริเวณคลองเต้าปูน ก่อนผ่านท่อระบายน้ำทิ้งของโครงการบ้านกัสนร 19  
ประมาณ 50 เมตร จากปากท่อ

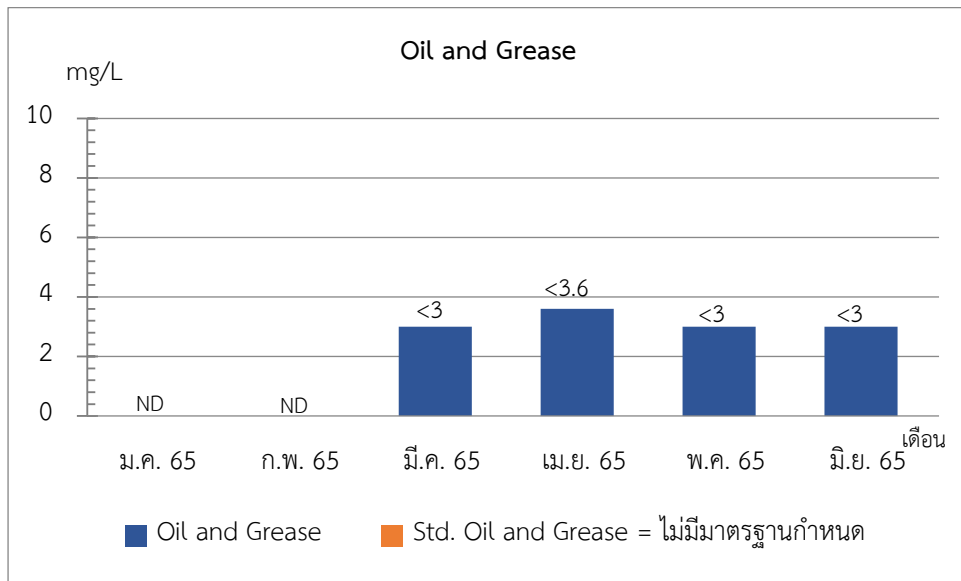
รูปที่ 3.44 กราฟแสดงผลการตรวจวิเคราะห์ Oil and Grease  
จุดที่ 7 บริเวณคลองจระเข้โพรง หลังผ่านท่อระบายน้ำทิ้งของโครงการบ้านกัศกร 19  
ประมาณ 50 เมตร จากปากท่อ

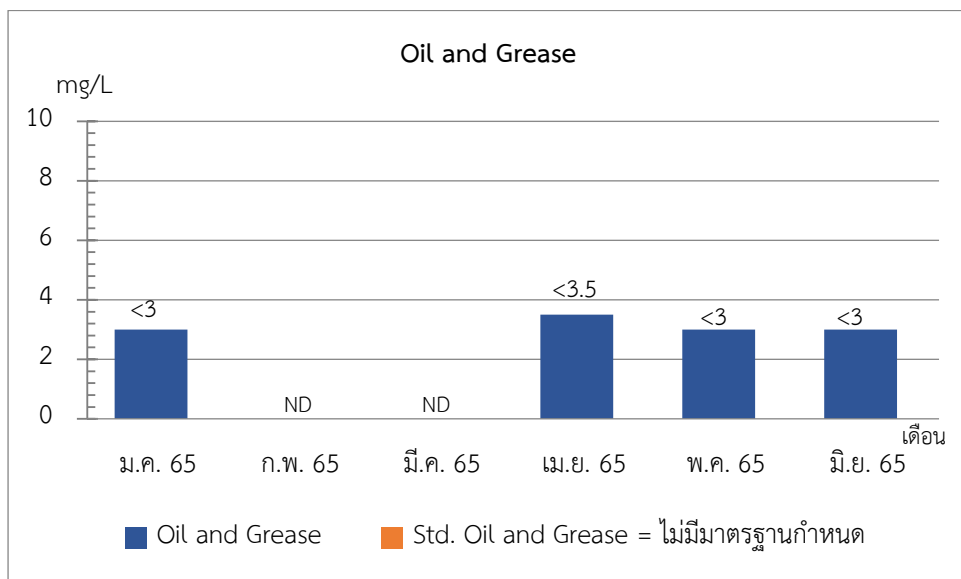
รูปที่ 3.45 กราฟแสดงผลการตรวจวิเคราะห์ Oil and Grease  
จุดที่ 8 บริเวณคลองเต้าปูน หลังผ่านท่อระบายน้ำทิ้งของโครงการบ้านกัศกร 19  
ประมาณ 50 เมตร จากปากท่อ

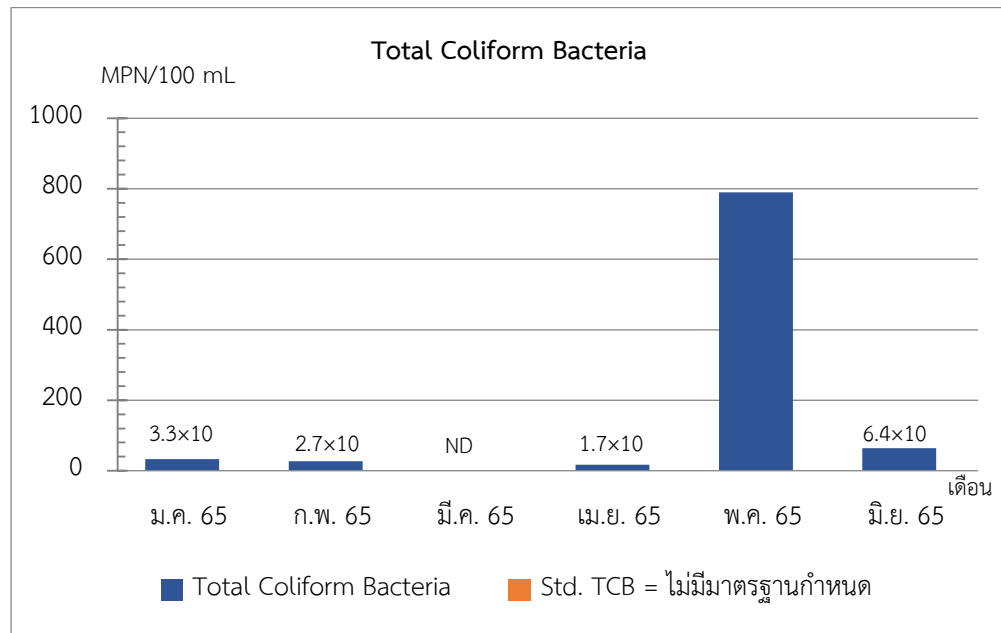
รูปที่ 3.46 กราฟแสดงผลการตรวจวิเคราะห์ TCB  
จุดที่ 1 บริเวณบ่อตรวจคุณภาพน้ำ ก่อนเข้าระบบบำบัดน้ำเสียของ เฟสที่ 1

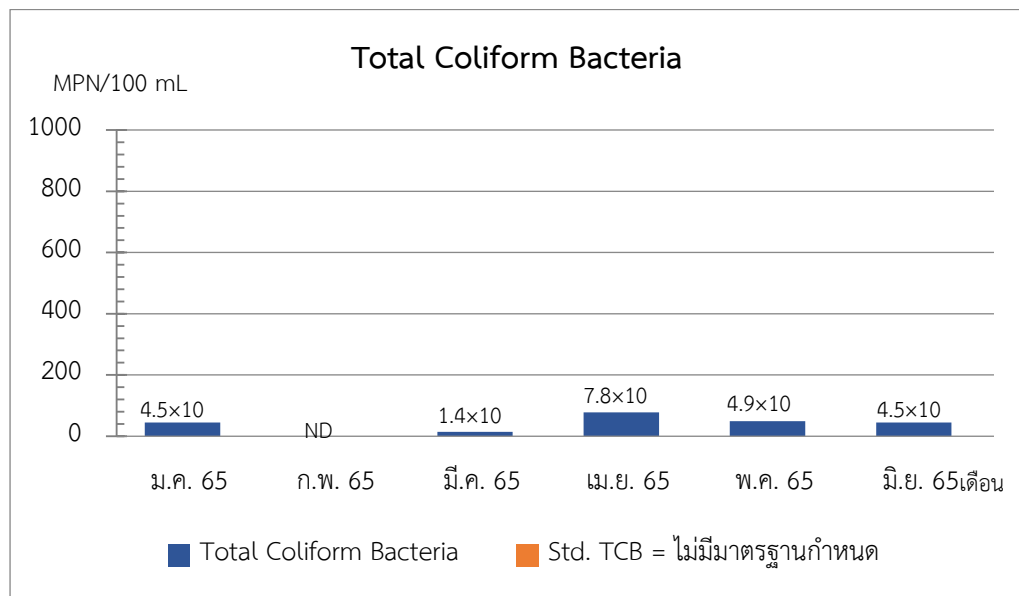
รูปที่ 3.47 กราฟแสดงผลการตรวจวิเคราะห์ TCB  
จุดที่ 2 บริเวณบ่อตรวจคุณภาพน้ำ ก่อนเข้าระบบบำบัดน้ำเสียของ เฟสที่ 2

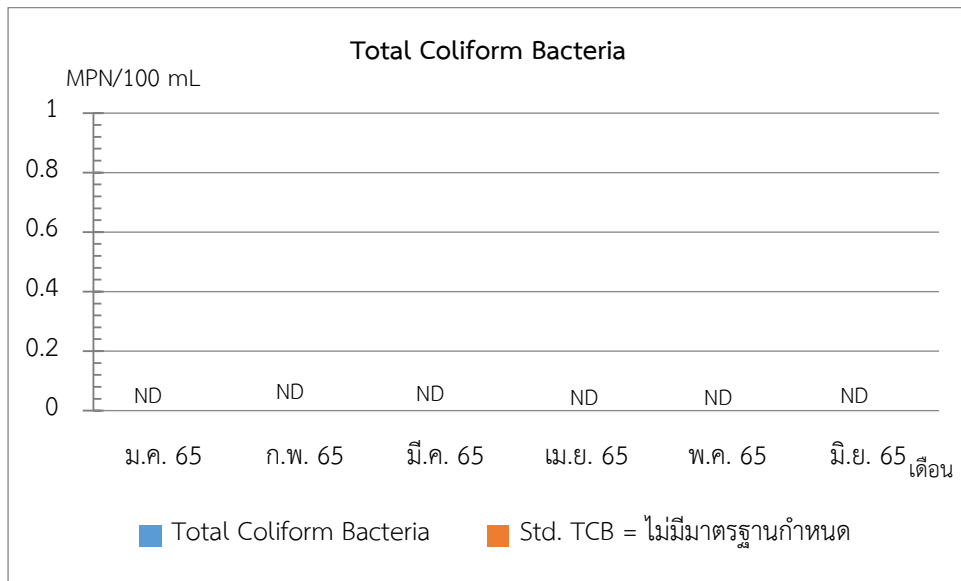
รูปที่ 3.48 กราฟแสดงผลการตรวจวิเคราะห์ TCB  
จุดที่ 3 บริเวณบ่อตรวจคุณภาพน้ำ หลังผ่านการบำบัดของ เฟสที่ 1

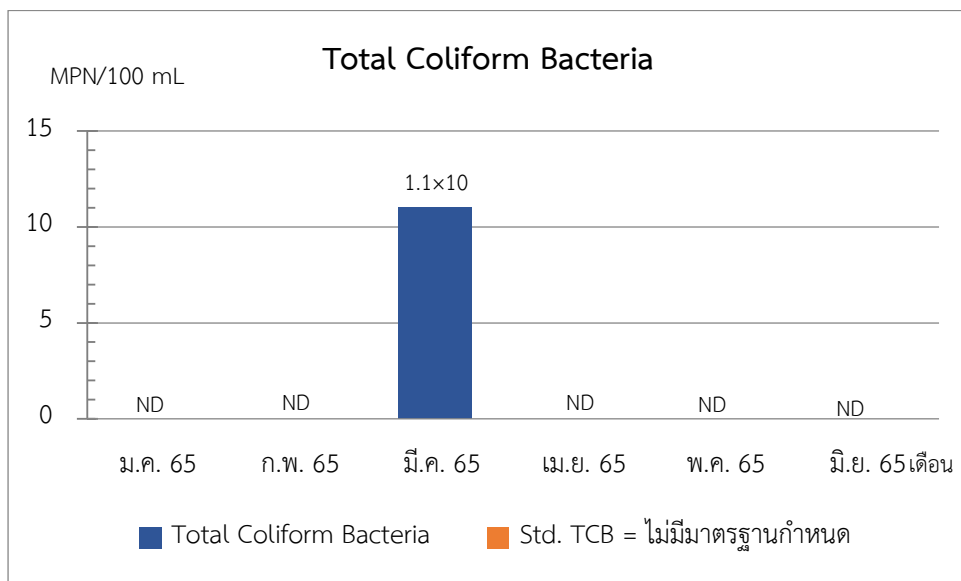
รูปที่ 3.49 กราฟแสดงผลการตรวจวิเคราะห์ TCB  
จุดที่ 4 บริเวณบ่อตรวจคุณภาพน้ำ หลังผ่านการบำบัดของ เฟสที่ 2

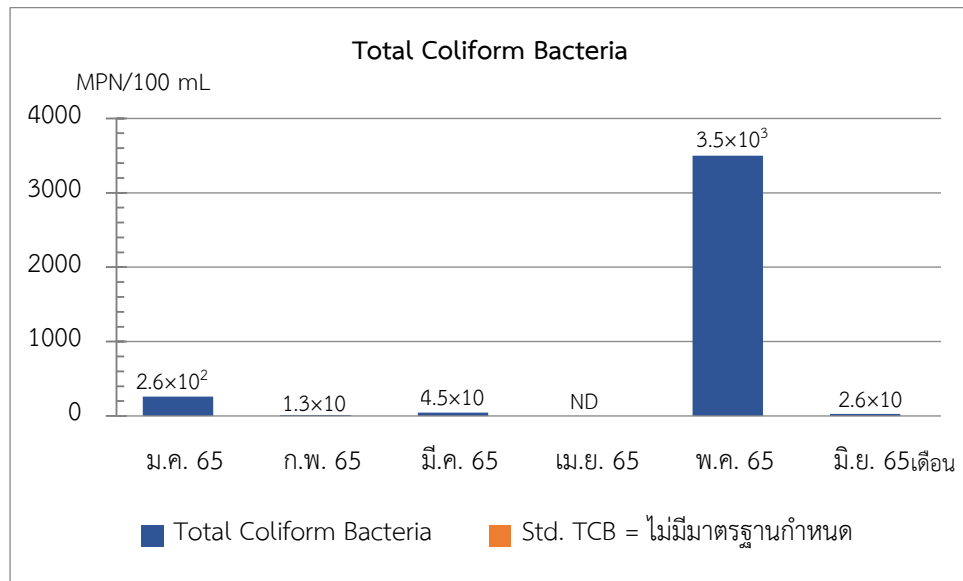
รูปที่ 3.50 กราฟแสดงผลการตรวจวิเคราะห์ TCB  
จุดที่ 5 บริเวณคลองจระเข้โพรง ก่อนผ่านท่อระบายน้ำทิ้งของโครงการบ้านกัสสร 19  
ประมาณ 50 เมตร จากปากท่อ

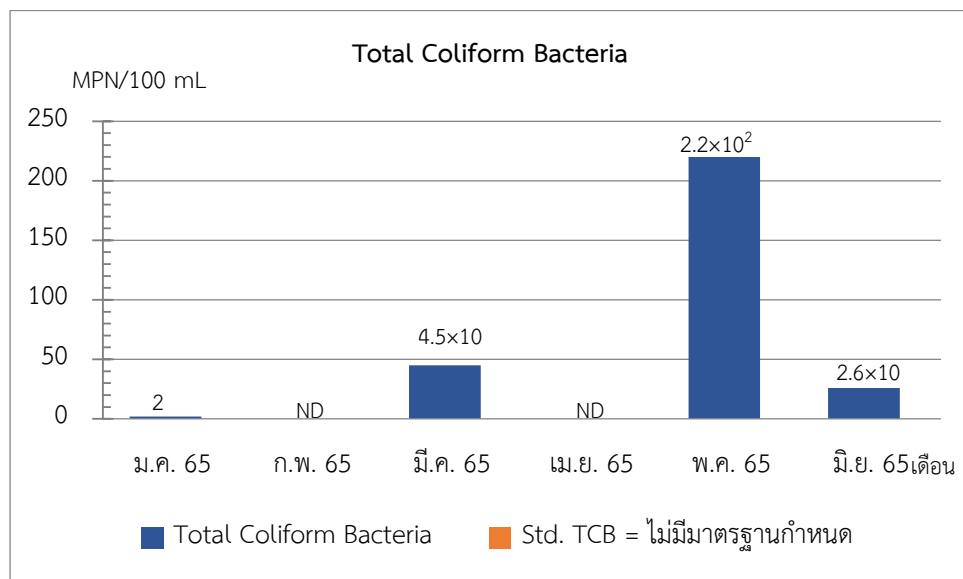
รูปที่ 3.51 กราฟแสดงผลการตรวจวิเคราะห์ TCB  
จุดที่ 6 บริเวณคลองเต้าปูน ก่อนผ่านท่อระบายน้ำทิ้งของโครงการบ้านกัสสร 19  
ประมาณ 50 เมตร จากปากท่อ

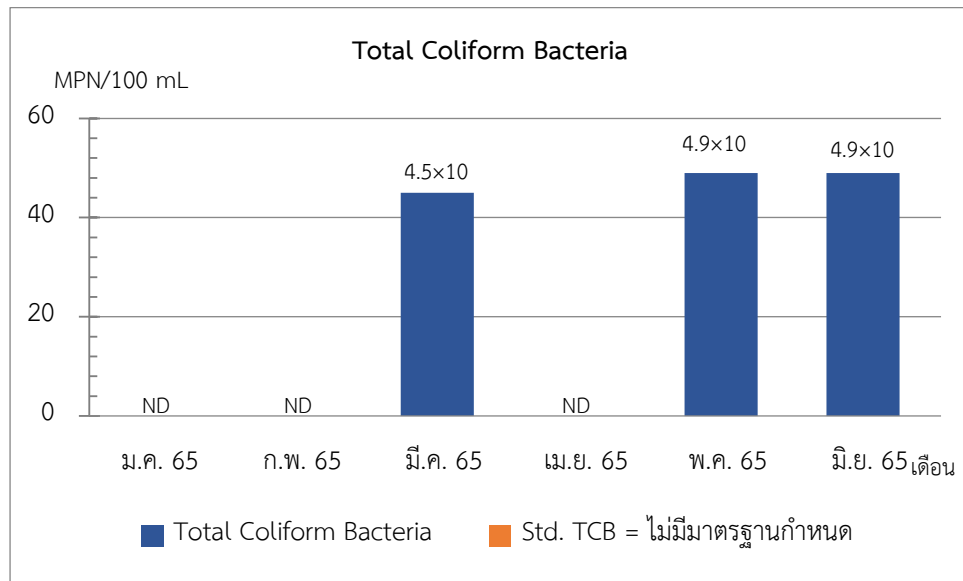
รูปที่ 3.52 กราฟแสดงผลการตรวจวิเคราะห์ TCB  
จุดที่ 7 บริเวณคลองจระเข้โพรง หลังผ่านท่อระบายน้ำทิ้งของโครงการบ้านกัสสร 19  
ประมาณ 50 เมตร จากปากท่อ

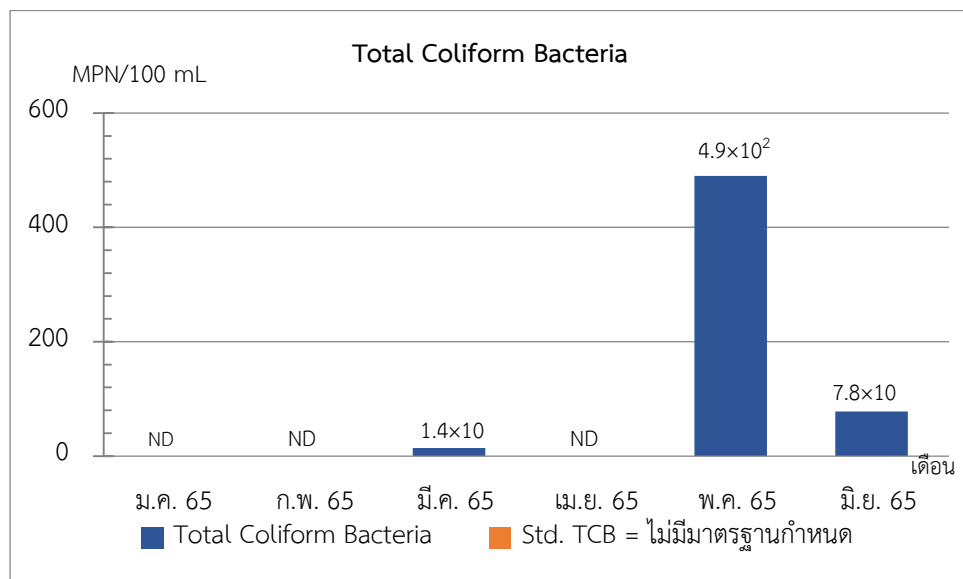
รูปที่ 3.53 กราฟแสดงผลการตรวจวิเคราะห์ TCB  
จุดที่ 8 บริเวณคลองเต้าปูน หลังผ่านท่อระบายน้ำทิ้งของโครงการบ้านกัสสร 19  
ประมาณ 50 เมตร จากปากท่อ

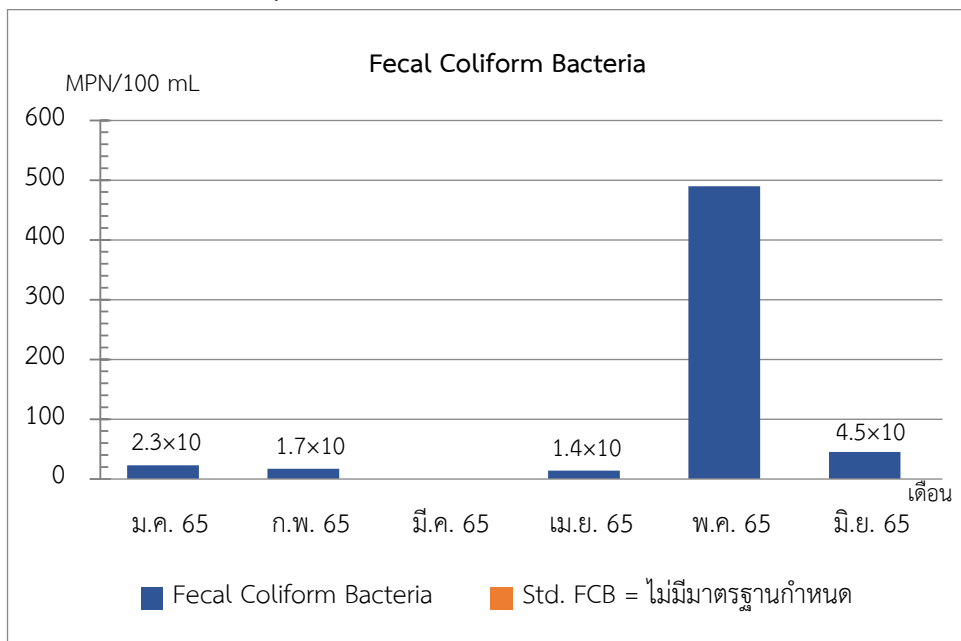
รูปที่ 3.54 กราฟแสดงผลการตรวจวิเคราะห์ FCB  
จุดที่ 1 บริเวณบ่อตรวจคุณภาพน้ำ ก่อนเข้าระบบบำบัดน้ำเสียของ เฟสที่ 1

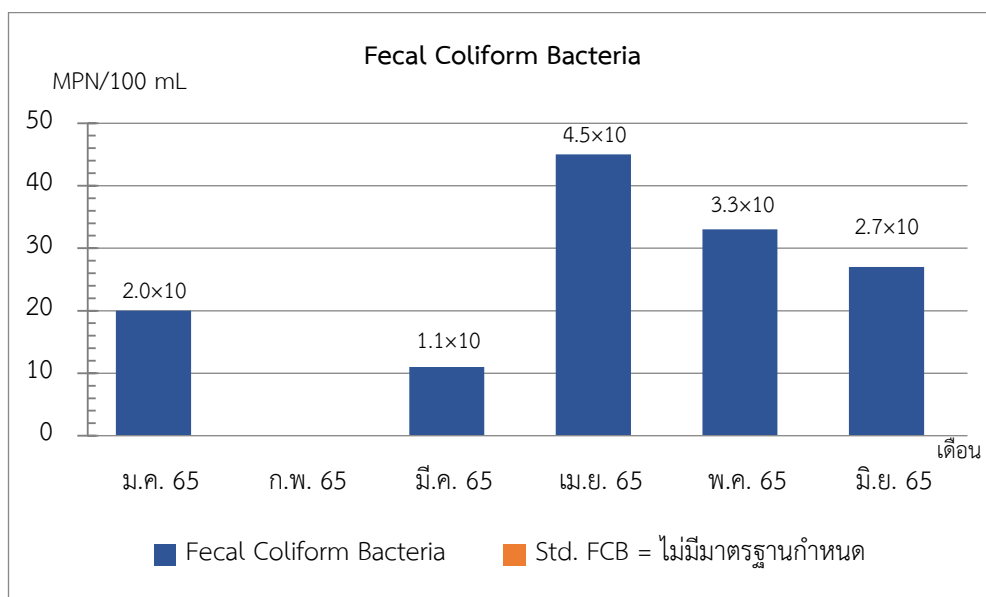
รูปที่ 3.55 กราฟแสดงผลการตรวจวิเคราะห์ FCB  
จุดที่ 2 บริเวณบ่อตรวจคุณภาพน้ำ ก่อนเข้าระบบบำบัดน้ำเสียของ เฟสที่ 2

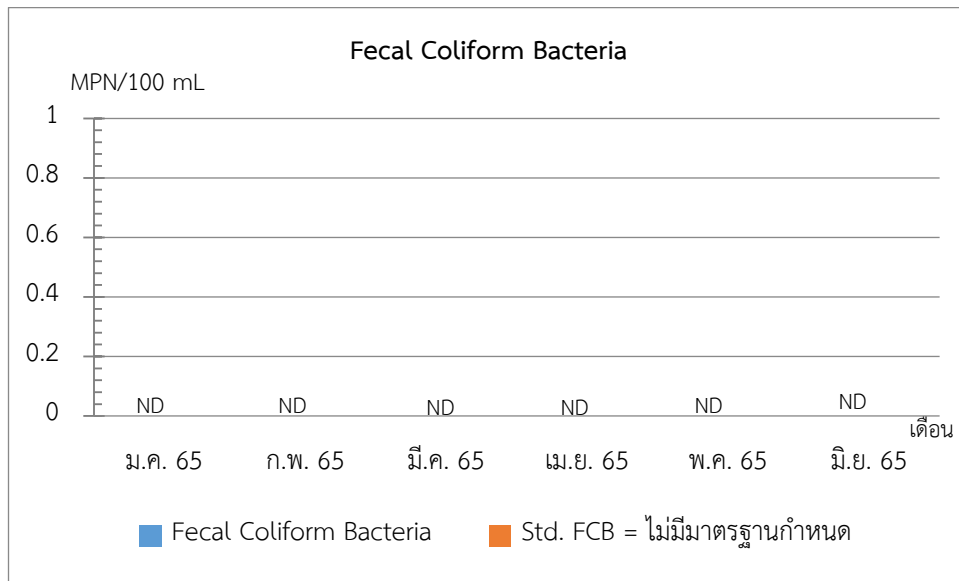
รูปที่ 3.56 กราฟแสดงผลการตรวจวิเคราะห์ FCB  
จุดที่ 3 บริเวณบ่อตรวจคุณภาพน้ำ หลังผ่านการบำบัดของ เฟสที่ 1

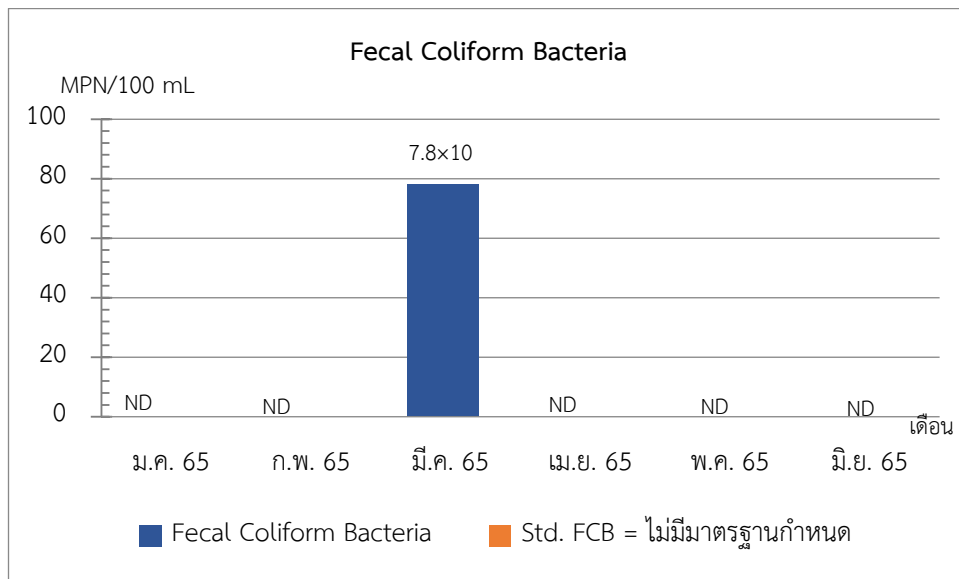
รูปที่ 3.57 กราฟแสดงผลการตรวจวิเคราะห์ FCB  
จุดที่ 4 บริเวณบ่อตรวจคุณภาพน้ำ หลังผ่านการบำบัดของ เฟสที่ 2

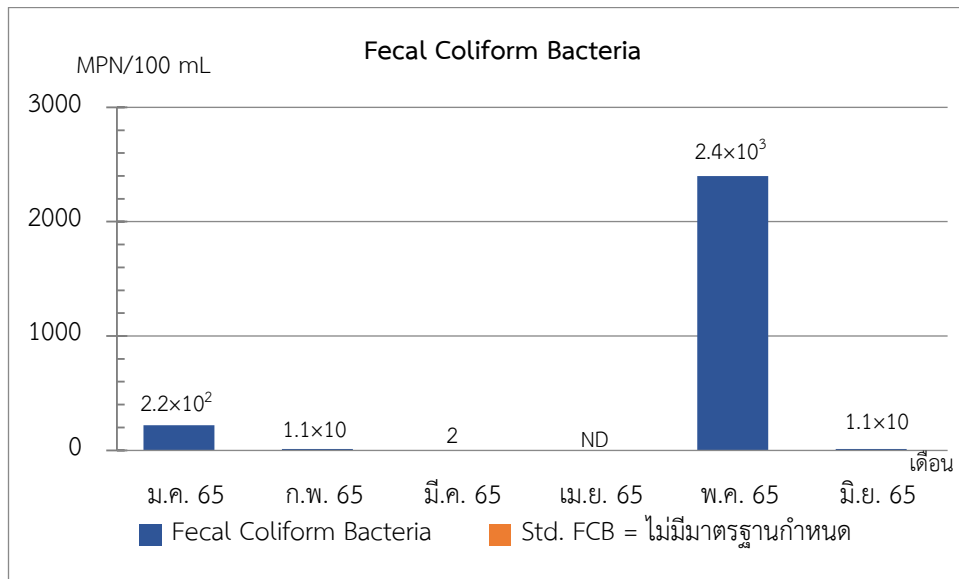
รูปที่ 3.58 กราฟแสดงผลการตรวจวิเคราะห์ FCB  
จุดที่ 5 บริเวณคลองจระเข้โพล้ง ก่อนผ่านท่อระบายน้ำทิ้งของโครงการบ้านกัสสร 19  
ประมาณ 50 เมตร จากปากท่อ

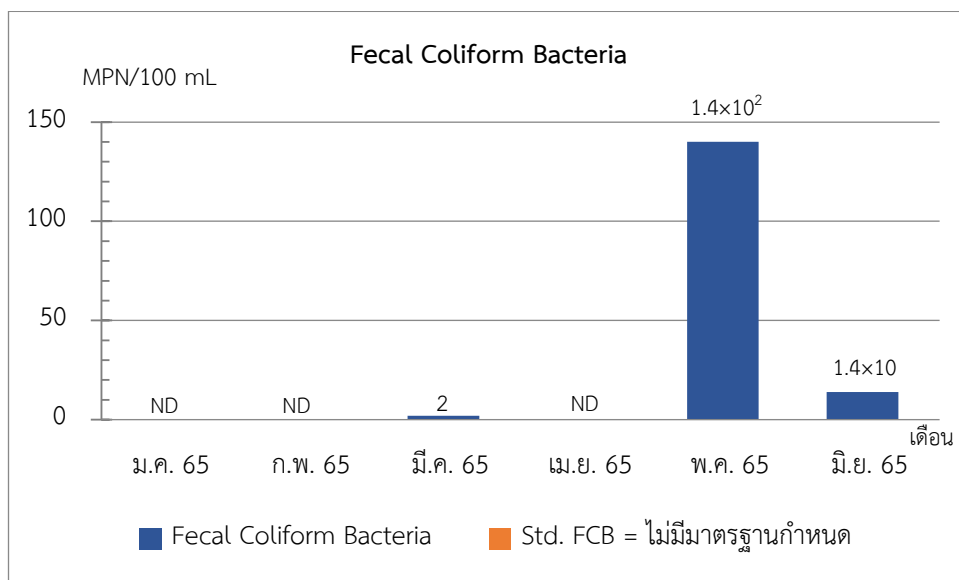
รูปที่ 3.59 กราฟแสดงผลการตรวจวิเคราะห์ FCB  
จุดที่ 6 บริเวณคลองเต้าปูน ก่อนผ่านท่อระบายน้ำทิ้งของโครงการบ้านกัสสร 19  
ประมาณ 50 เมตร จากปากท่อ

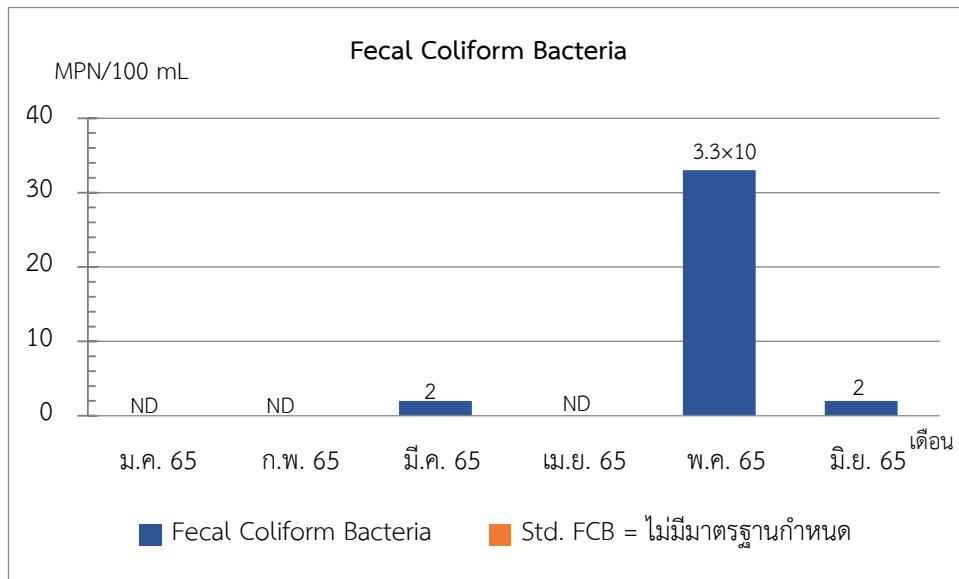
รูปที่ 3.60 กราฟแสดงผลการตรวจวิเคราะห์ FCB  
จุดที่ 7 บริเวณคลองจระเข้โพล้ง หลังผ่านท่อระบายน้ำทิ้งของโครงการบ้านกัสนร 19  
ประมาณ 50 เมตร จากปากท่อ

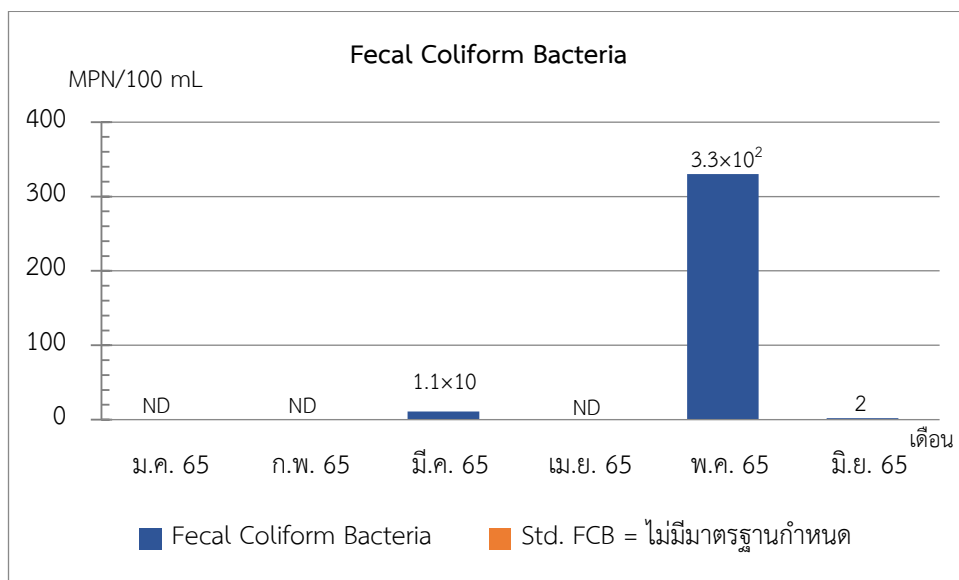
รูปที่ 3.61 กราฟแสดงผลการตรวจวิเคราะห์ FCB  
จุดที่ 8 บริเวณคลองเต้าปูน หลังผ่านท่อระบายน้ำทิ้งของโครงการบ้านกัสนร 19  
ประมาณ 50 เมตร จากปากท่อ

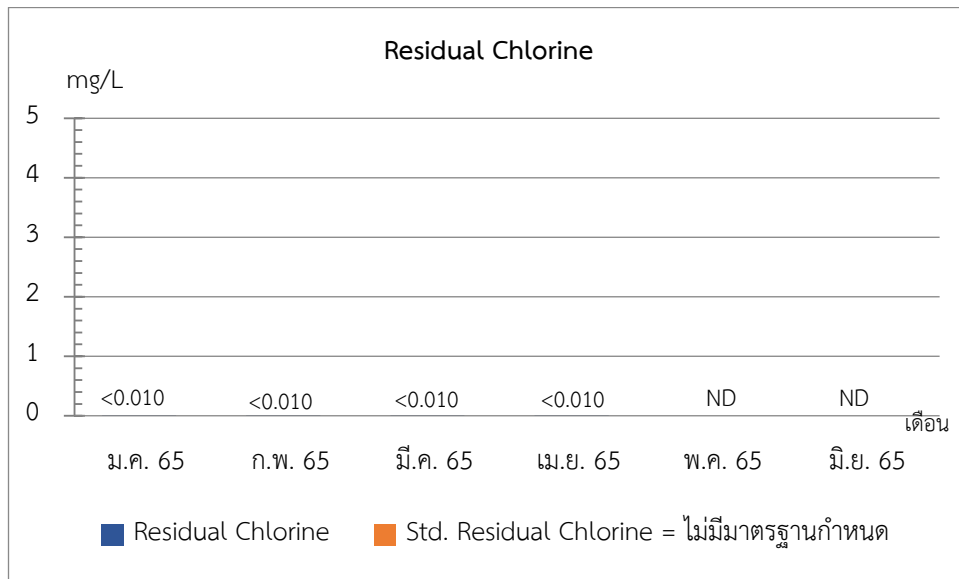
รูปที่ 3.62 กราฟแสดงผลการตรวจวิเคราะห์ Residual Chlorine  
จุดที่ 3 บริเวณบ่อตรวจคุณภาพน้ำ หลังผ่านการบำบัดของ เฟสที่ 1

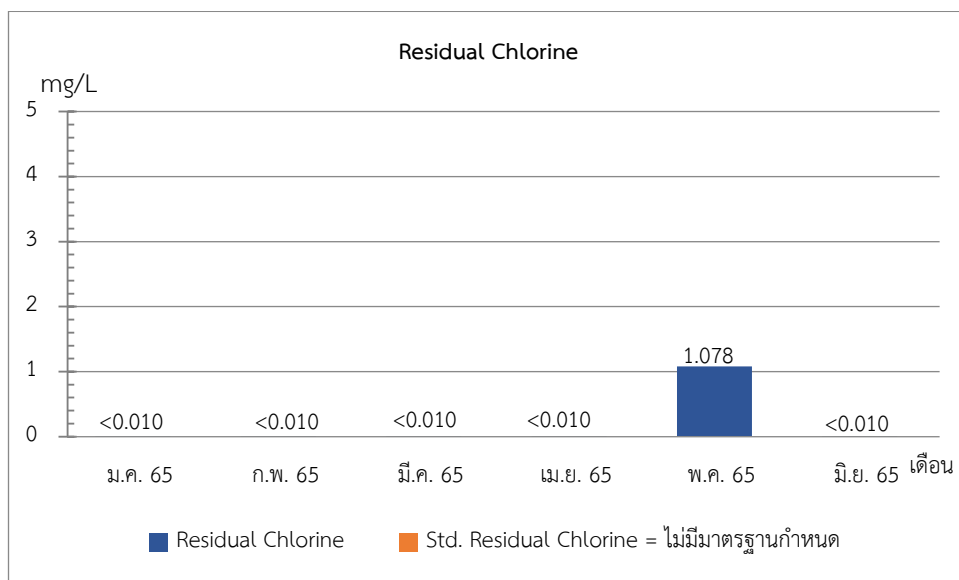
รูปที่ 3.63 กราฟแสดงผลการตรวจวิเคราะห์ Residual Chlorine  
จุดที่ 4 บริเวณบ่อตรวจคุณภาพน้ำ หลังผ่านการบำบัดของ เฟสที่ 2

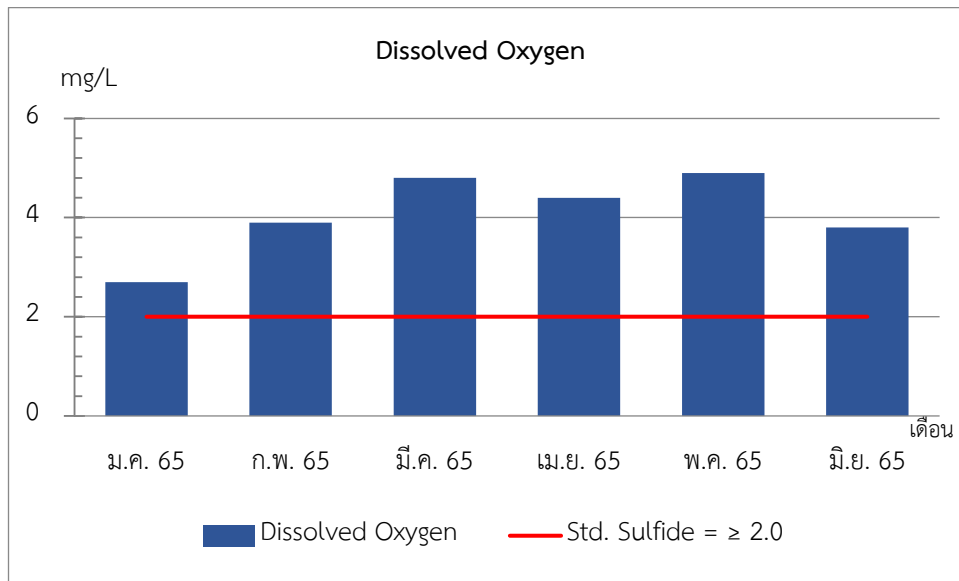
รูปที่ 3.64 กราฟแสดงผลการตรวจวิเคราะห์ DO  
จุดที่ 5 บริเวณคลองจระเข้โพรง ก่อนผ่านท่อระบายน้ำทิ้งของโครงการบ้านกัสนร 19  
ประมาณ 50 เมตร จากปากท่อ

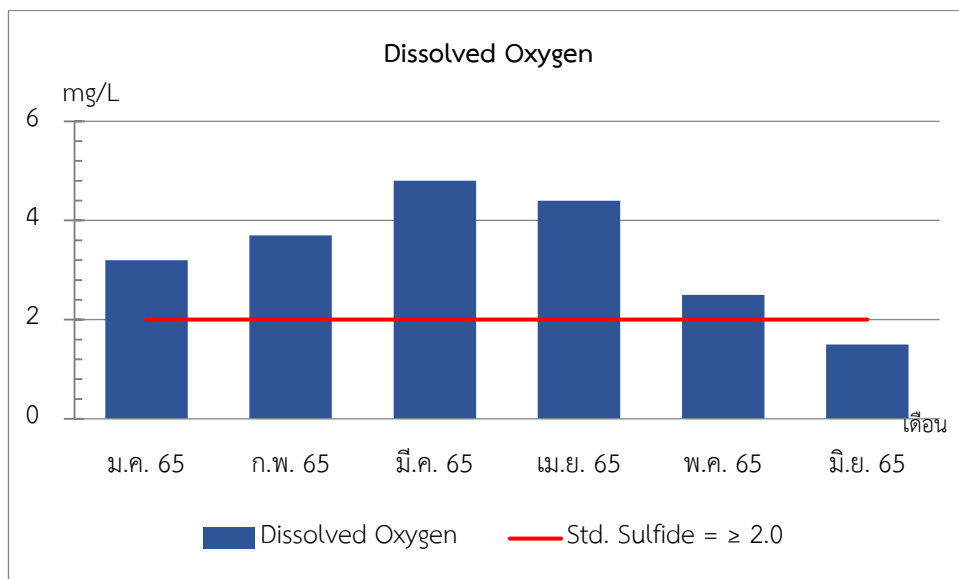
รูปที่ 3.65 กราฟแสดงผลการตรวจวิเคราะห์ DO  
จุดที่ 6 บริเวณคลองเต้าปูน ก่อนผ่านท่อระบายน้ำทิ้งของโครงการบ้านกัสนร 19  
ประมาณ 50 เมตร จากปากท่อ

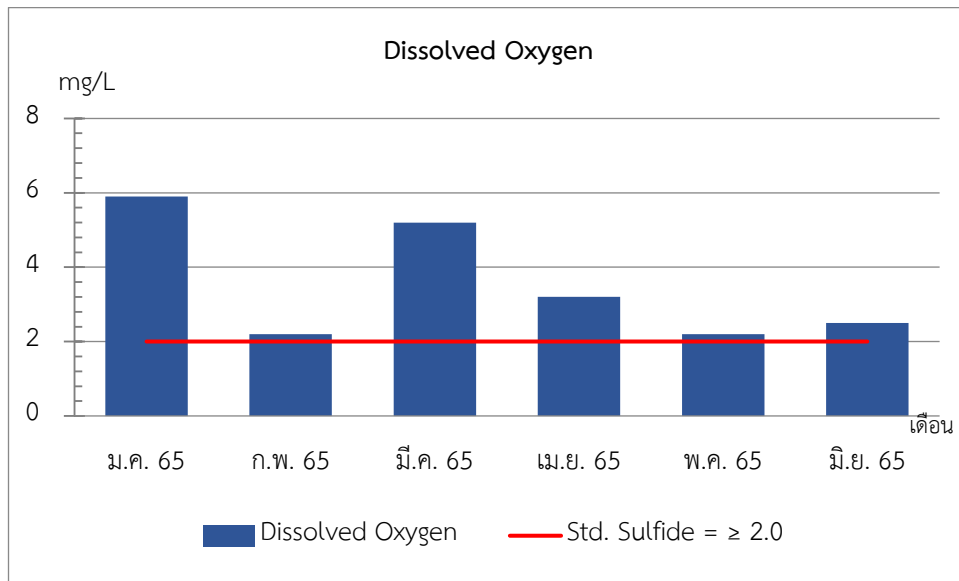
รูปที่ 3.66 กราฟแสดงผลการตรวจวิเคราะห์ DO  
จุดที่ 7 บริเวณคลองจระเข้โปล้ง หลังผ่านท่อระบายน้ำทิ้งของโครงการบ้านกัสสร 19  
ประมาณ 50 เมตร จากปากท่อ

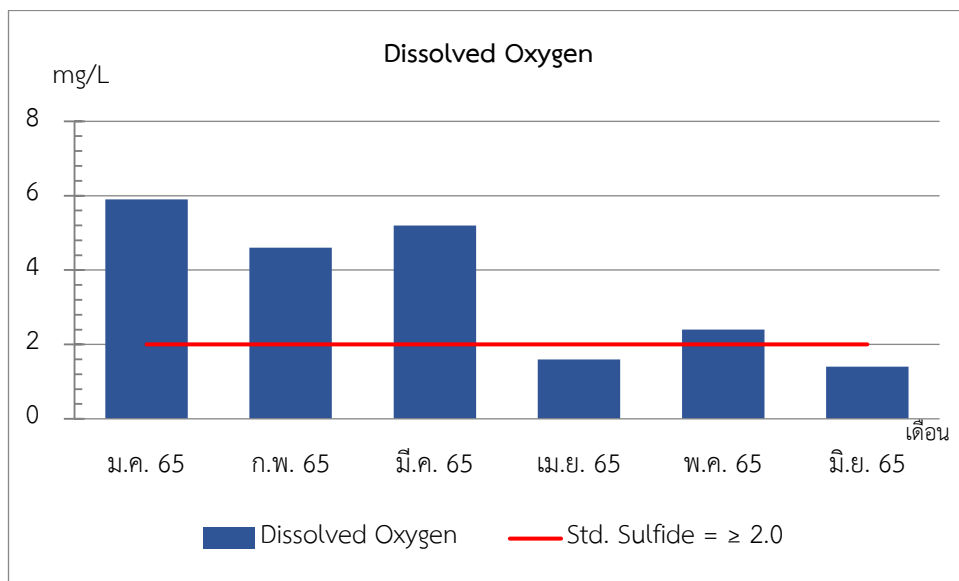
รูปที่ 3.67 กราฟแสดงผลการตรวจวิเคราะห์ DO  
จุดที่ 8 บริเวณคลองเต้าปูน หลังผ่านท่อระบายน้ำทิ้งของโครงการบ้านกัสสร 19  
ประมาณ 50 เมตร จากปากท่อ

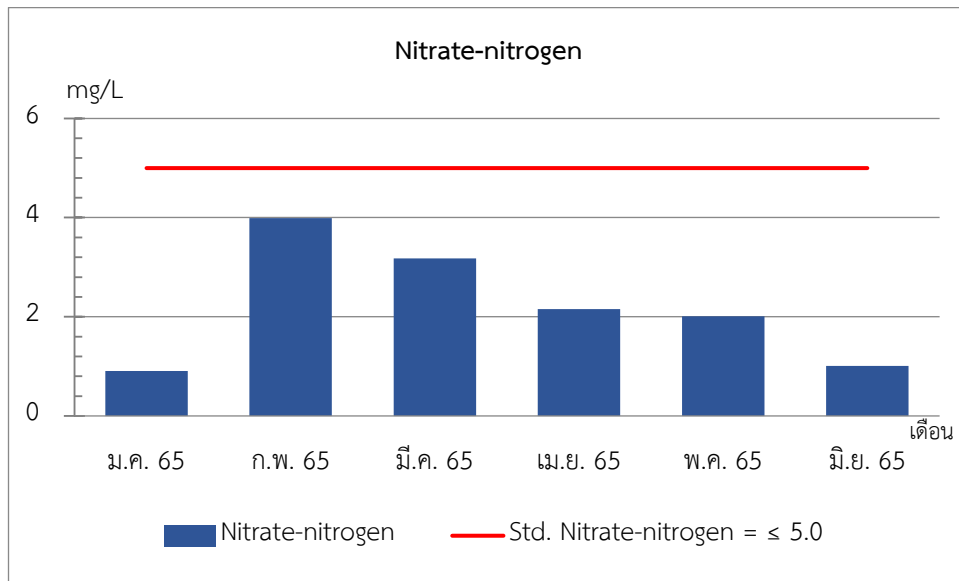
รูปที่ 3.68 กราฟแสดงผลการตรวจวิเคราะห์  $\text{NO}_3^-$   
จุดที่ 5 บริเวณคลองจระเข้โพรง ก่อนผ่านท่อระบายน้ำทิ้งของโครงการบ้านกัสนร 19  
ประมาณ 50 เมตร จากปากท่อ

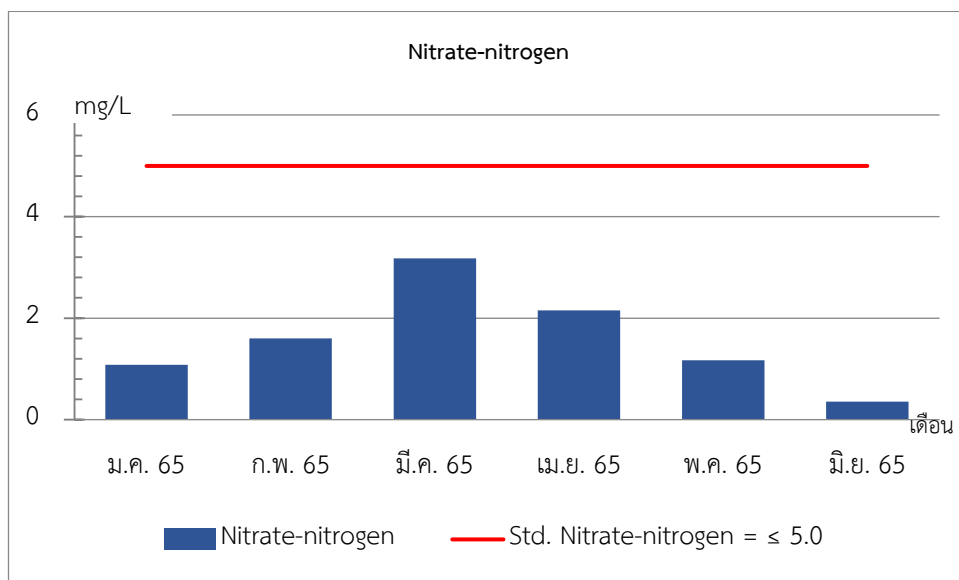
รูปที่ 3.69 กราฟแสดงผลการตรวจวิเคราะห์  $\text{NO}_3^-$   
จุดที่ 6 บริเวณคลองเต้าปูน ก่อนผ่านท่อระบายน้ำทิ้งของโครงการบ้านกัสนร 19  
ประมาณ 50 เมตร จากปากท่อ

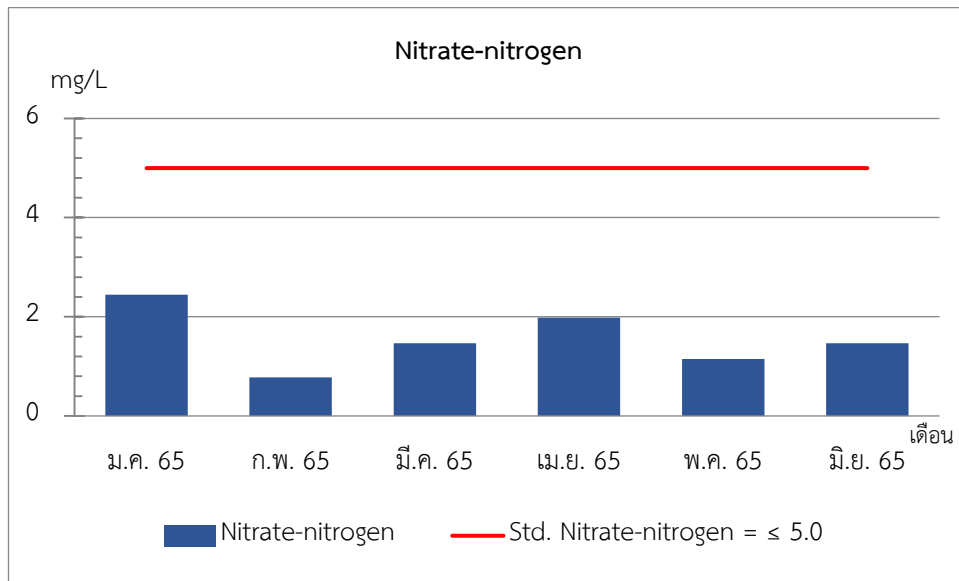
รูปที่ 3.70 กราฟแสดงผลการตรวจวิเคราะห์  $\text{NO}_3^-$   
จุดที่ 7 บริเวณคลองจระเข้โพล้ง หลังผ่านท่อระบายน้ำทิ้งของโครงการบ้านกัสนร 19  
ประมาณ 50 เมตร จากปากท่อ

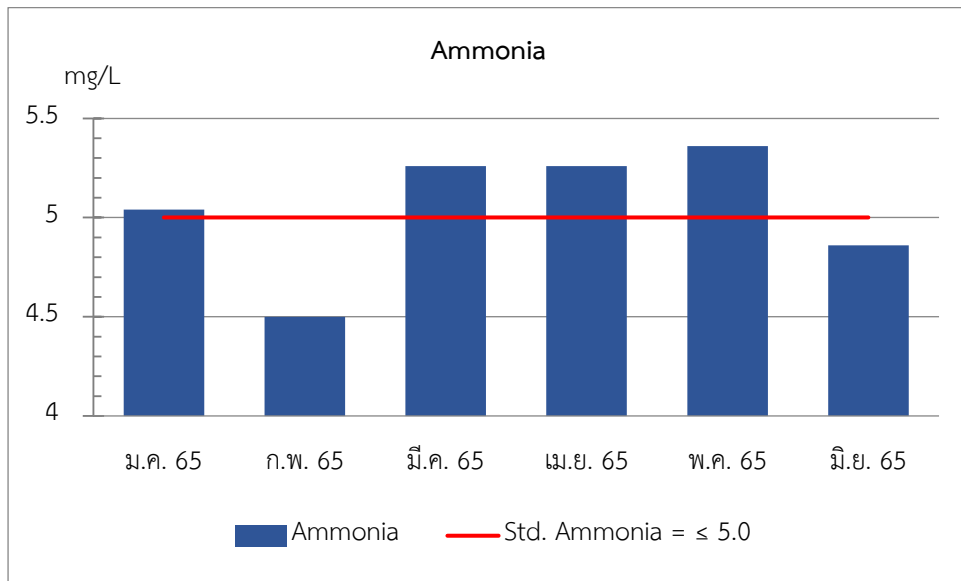
รูปที่ 3.72 กราฟแสดงผลการตรวจวิเคราะห์  $\text{NH}_3\text{-N}$   
จุดที่ 5 บริเวณคลองจระเข้โพรง ก่อนผ่านท่อระบายน้ำทิ้งของโครงการบ้านกัสสร 19  
ประมาณ 50 เมตร จากปากท่อ

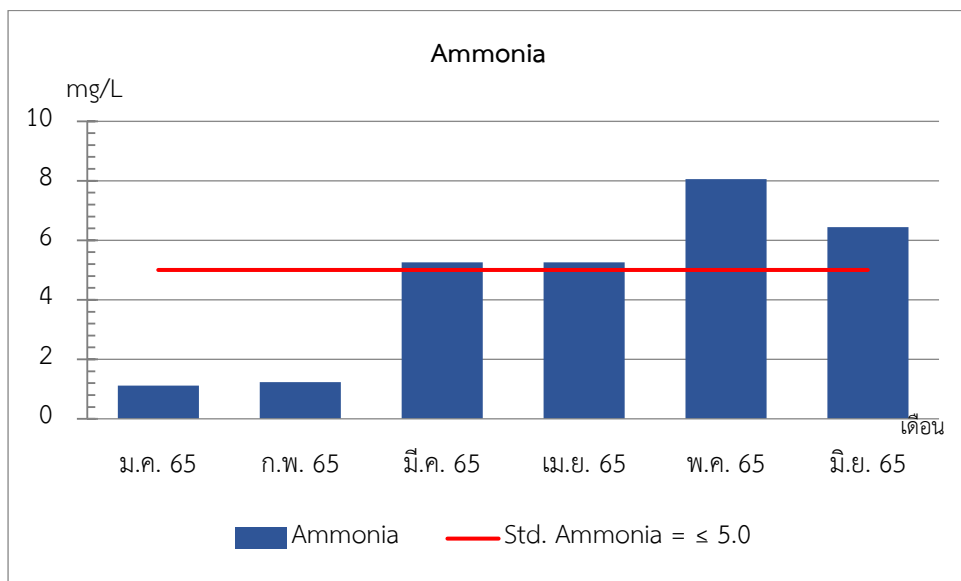
รูปที่ 3.73 กราฟแสดงผลการตรวจวิเคราะห์  $\text{NH}_3\text{-N}$   
จุดที่ 6 บริเวณคลองเต้าปูน ก่อนผ่านท่อระบายน้ำทิ้งของโครงการบ้านกัสสร 19  
ประมาณ 50 เมตร จากปากท่อ

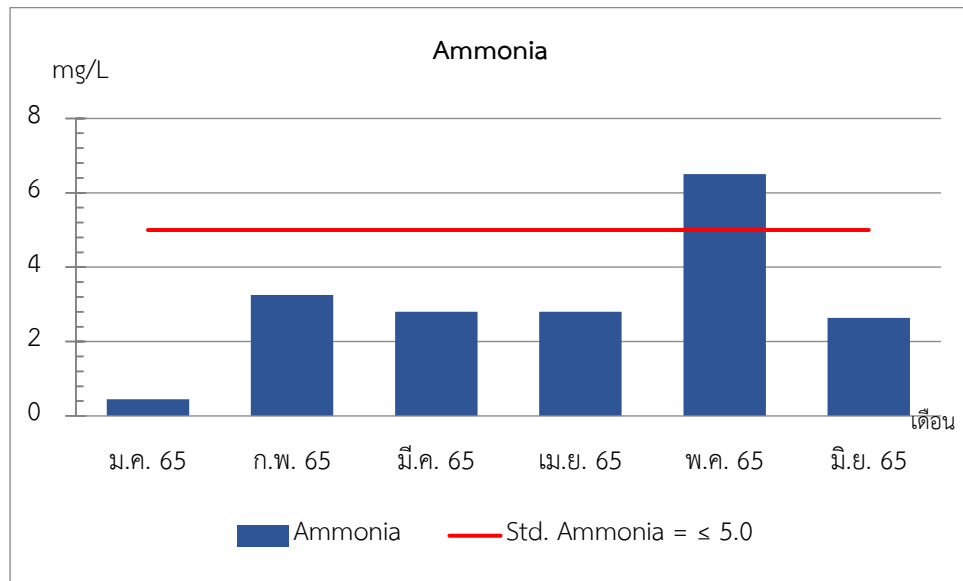
รูปที่ 3.74 กราฟแสดงผลการตรวจวิเคราะห์  $\text{NH}_3\text{-N}$   
จุดที่ 7 บริเวณคลองจระเข้โพรง หลังผ่านท่อระบายน้ำทิ้งของโครงการบ้านกัสสร 19  
ประมาณ 50 เมตร จากปากท่อ

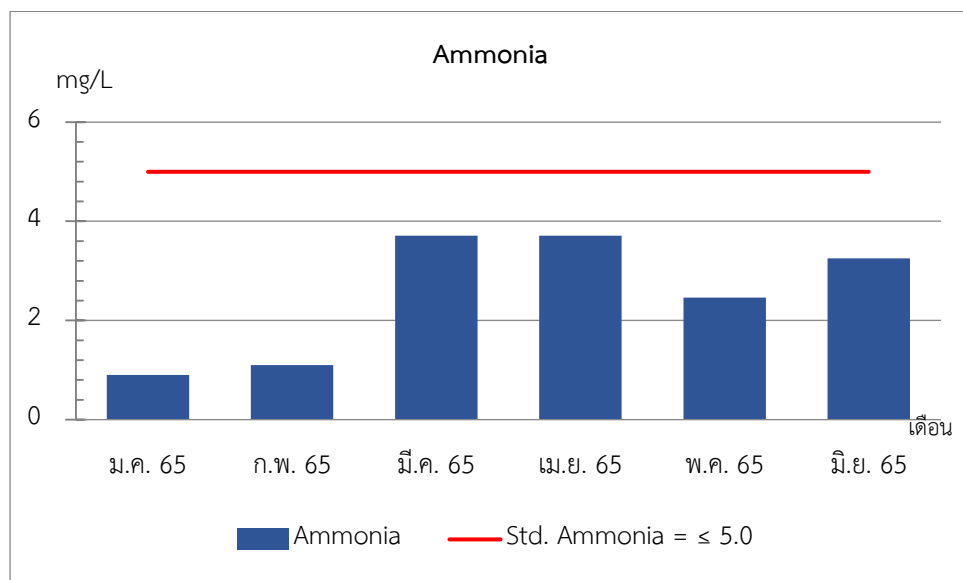
รูปที่ 3.75 กราฟแสดงผลการตรวจวิเคราะห์  $\text{NH}_3\text{-N}$   
จุดที่ 8 บริเวณคลองเต้าปูน หลังผ่านท่อระบายน้ำทิ้งของโครงการบ้านกัสสร 19  
ประมาณ 50 เมตร จากปากท่อ
