# นิติบุคคลอาคารชุดโนเบิล รีโคล

รายงานผลการปฏิบัติตามมาตรการป้องกันและแก้ไขผลกระทบสิ่งแวดล้อม  
และมาตรการติดตามตรวจสอบคุณภาพสิ่งแวดล้อม ในระยะดำเนินการ  
โครงการ โนเบิล รีโคล

ซอยสุขุมวิท 19 ถนนสุขุมวิท แขวงคลองเตยเหนือ เขตวัฒนา กรุงเทพมหานคร  
ระหว่างเดือนมกราคม-มิถุนายน พ.ศ. 2565

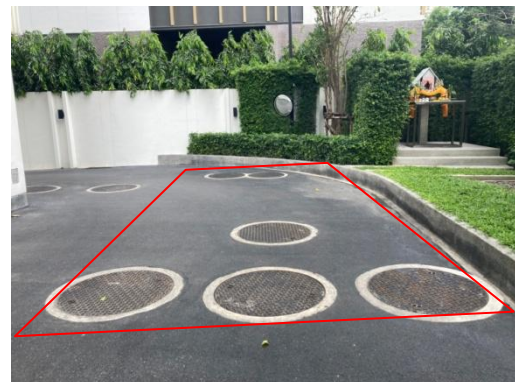
รูปที่ 2-20 ที่ตั้งระบบบำบัดน้ำเสีย

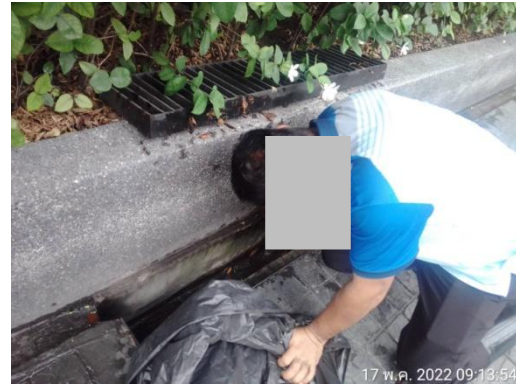
รูปที่ 2-30 การทำความสะอาดชุดลอกบ่อพักและท่อระบายน้ำ

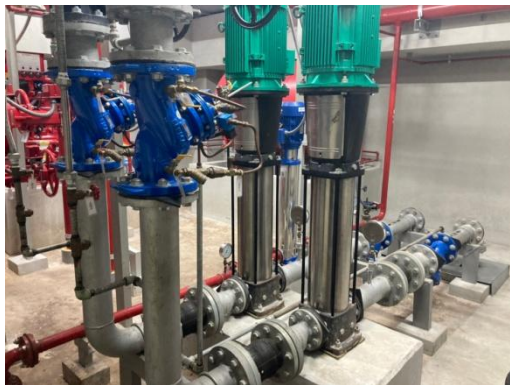
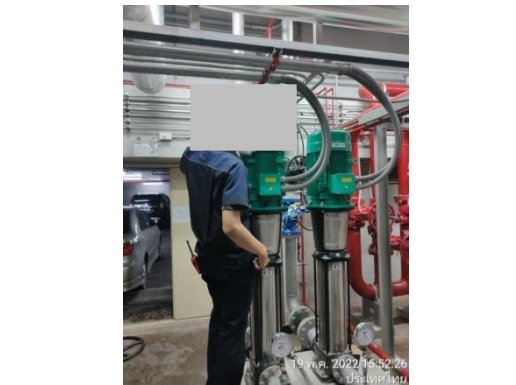
รูปที่ 2-32 ปั๊มน้ำใช้

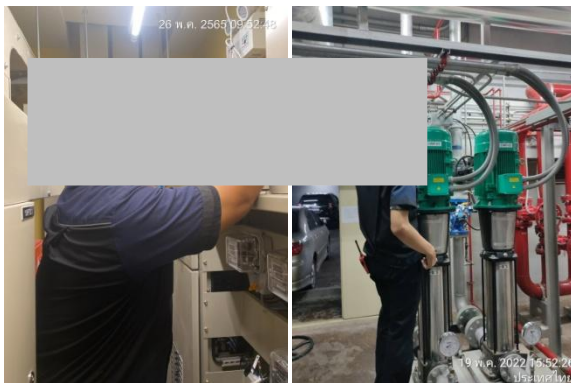
รูปที่ 2-68 เจ้าหน้าที่ตรวจสอบระบบไฟฟ้าและระบบ  
น้ำประปาของโครงการ

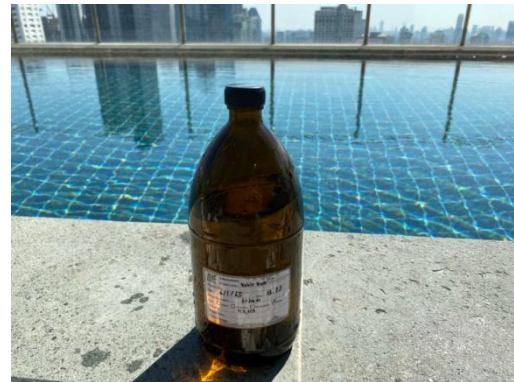
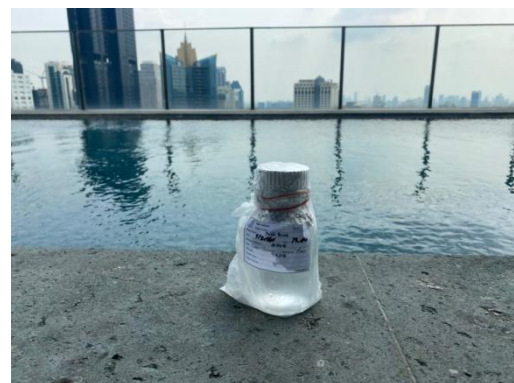
เก็บตัวอย่างคุณภาพน้ำสระว่ายน้ำ เดือนมกราคม 2565

เก็บตัวอย่างคุณภาพน้ำสระว่ายน้ำ เดือนกุมภาพันธ์ 2565

รูปที่ 3-5 แสดงการเก็บตัวอย่างคุณภาพน้ำสระว่ายน้ำ ระหว่างเดือนมกราคม-มิถุนายน พ.ศ. 2565
