รายงานผลการปฏิบัติตามมาตรการป้องกัน
และแก้ไขผลกระทบสิ่งแวดล้อม
และมาตรการติดตามตรวจสอบผลกระทบสิ่งแวดล้อม
โครงการระบบทางด่วนขั้นที่ 3 (สายเหนือและสายใต้)
(ทางพิเศษสายบางนา-อโศก)

ระยะดำเนินการ
ระหว่างเดือนมกราคม - มิถุนายน พ.ศ. 2565

การทางพิเศษแห่งประเทศไทย

สำนักงานศูนย์วิจัยและให้คำปรึกษาแห่งมหาวิทยาลัยธรรมศาสตร์

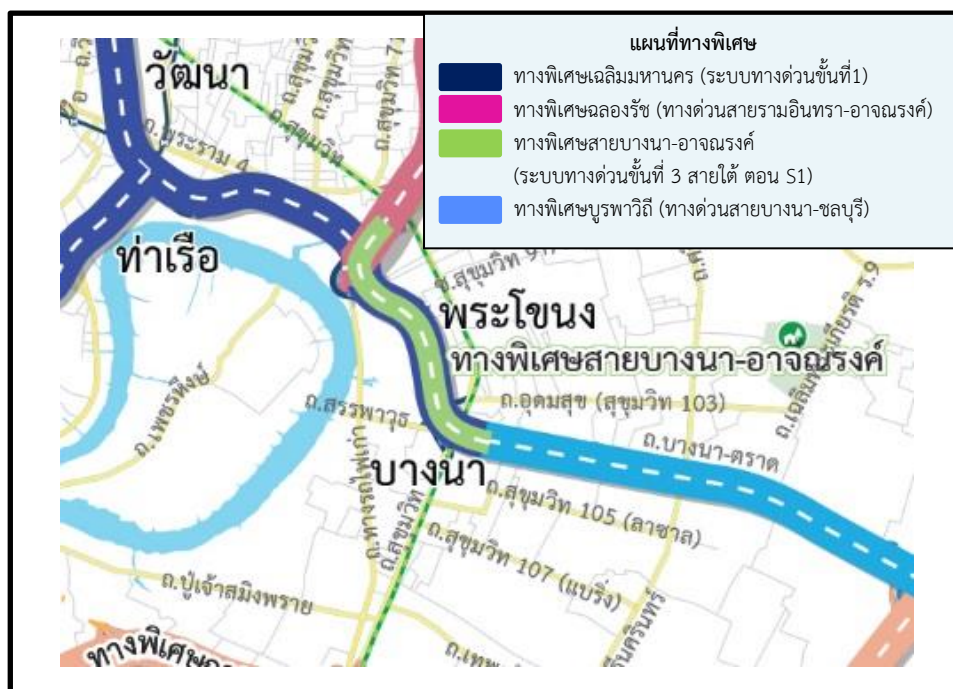
รูปที่ 2.1 รายละเอียดตามแนวสายทางของทางพิเศษสายบางนา-อโศก

กทพ. ได้ดำเนินการก่อสร้างทางพิเศษสายบางนา-อโศก ซึ่งเป็นส่วนหนึ่งของระบบทางด่วนขั้นที่ 3 เพื่อแก้ไขปัญหาการจราจรติดขัดบริเวณหน้าด่านบางนา และรองรับการเปิดให้บริการท่าอากาศยานสุวรรณภูมิ ซึ่งทางพิเศษสายบางนา-อโศก มีจุดเริ่มต้นจากปลายทางพิเศษฉลองรัช บริเวณอโศก และเชื่อมต่อไปตามแนวทางพิเศษเฉลิมมหานคร จากทางแยกต่างระดับอโศกเชื่อมต่อกับทางพิเศษบูรพาวิถี มีระยะทาง 4.7 กิโลเมตร โดยได้เปิดให้บริการตั้งแต่วันที่ 15 มิถุนายน 2548 (รูปที่ 2.1)

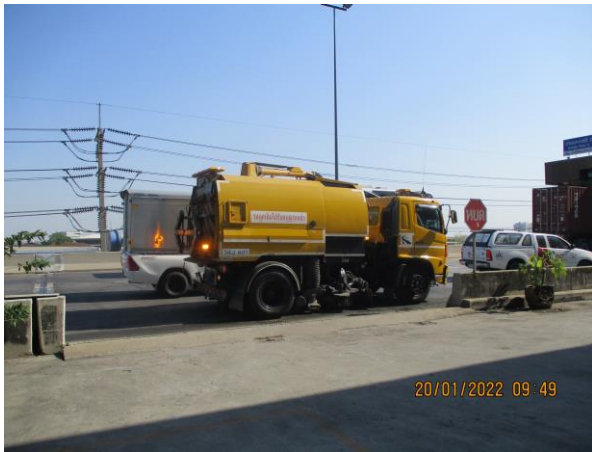
รูปที่ 3.1-1 รถดูดฝุ่นบนทางพิเศษ

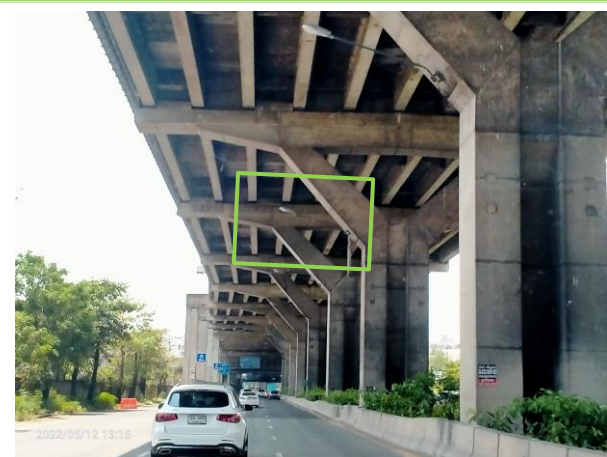
รูปที่ 3.1-4 ไฟส่องสว่างบนทางพิเศษ และบนถนนที่มีทางพิเศษคร่อม

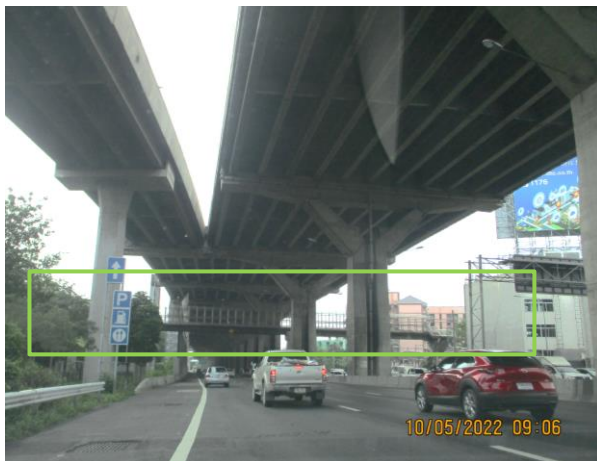
รูปที่ 3.1-7 สะพานลอยคนข้าม
เพื่อเชื่อมชุมชนทั้งสองฝั่งของทางพิเศษ

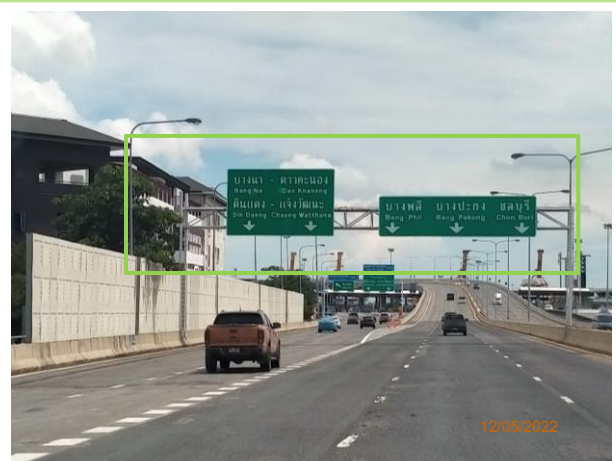
รูปที่ 3.1-8 ป้ายบอกทางติดตั้งบนทางพิเศษ

มาตรการป้องกันและแก้ไขผลกระทบสิ่งแวดล้อม	ผลการปฏิบัติตามมาตรการฯ	ปัญหา อุปสรรค การแก้ไข ที่ไม่สามารถปฏิบัติตามมาตรการ และแนวทางแก้ไข
เศรษฐกิจ-สังคม - จัดให้มีระบบป้องกันเสียงและความสั่นสะเทือน - ประสานงานกับคณะกรรมการชุมชน ในการพิจารณา หาแนวทางลดผลกระทบ ในกรณีชุมชนถูกคั่นด้วยระบบทางด่วน - จัดให้มีป้ายสัญญาณจราจรที่ชัดเจนในตำแหน่งที่เหมาะสมเพื่อลดผลกระทบด้าน อุบัติเหตุ	- กทพ. กำหนดให้มีมาตรการติดตามตรวจสอบผลกระทบ ด้านระดับเสียง กรณีที่มีค่าเกินกว่ากฎหมายกำหนดจะมีการกำหนด มาตรการลดผลกระทบ โดยติดตั้งกำแพงกันเสียงบนทางพิเศษ เพื่อบรรเทาผลกระทบด้านระดับเสียง - เนื่องจากทางพิเศษสายบางนา-อโศก เป็นทางยกระดับซ้อนทับ อยู่บนทางพิเศษเฉลิมมหานคร อย่างไรก็ตามได้จัดให้มีสะพานลอย คนข้าม เพื่อเชื่อมชุมชนทั้งสองฝั่งทางพิเศษ (รูปที่ 3.1-7) - กทพ. ได้จัดให้มีป้ายแสดงสัญญาณจราจร เพื่อเตือนผู้ใช้ทางให้ขับรถ ด้วยความระมัดระวัง เช่น ป้ายบอกทางติดตั้งบนทางพิเศษ และป้าย จราจรติดตั้งบนทางพิเศษ เป็นต้น (รูปที่ 3.1-8 และรูปที่ 3.1-9)	- - -

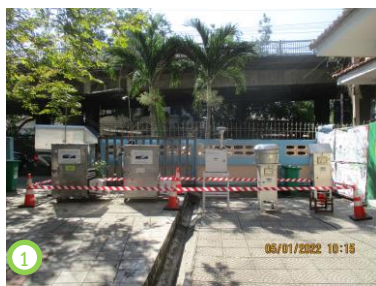
คุณภาพอากาศในบรรยากาศโดยทั่วไป
(TSP, PM10, PM2.5, CO, CO₂, NO₂, THC, O₃)
(ตรวจวัดระหว่างวันที่ 5-10 ม.ค. 65)

คุณภาพอากาศในบรรยากาศโดยทั่วไป
(ความเร็วลม ทิศทางลม และอุณหภูมิ)
(ตรวจวัดระหว่างวันที่ 5-10 ม.ค. 65)

- ① หมายถึง ตำแหน่งจุดตรวจวัดคุณภาพอากาศในบรรยากาศโดยทั่วไป
② หมายถึง ตำแหน่งจุดตรวจวัดความเร็วลม ทิศทางลม และอุณหภูมิ

รูปที่ 4-1 สถานีตรวจวัดคุณภาพสิ่งแวดล้อมบริเวณโรงเรียนพูนสิน (เพชรสุขอุบลัมภ์)

ผลการตรวจวัดคุณภาพอากาศในบรรยากาศตามแนวสายทางของทางพิเศษสายบางนา-อาจนรงค์ ณ สถานีตรวจวัด บริเวณโรงเรียนพูนสิน (เพชรสุขอุบลมภ์) ซึ่งดำเนินการตรวจวัดในระหว่างวันที่ 5-10 มกราคม 2565 (รูปที่ 4.1 และรูปที่ 4.2) สรุปได้ดังนี้ (ตารางที่ 4.5)
