มาตรการป้องกันและแก้ไข ผลกระทบสิ่งแวดล้อมและ มาตรการติดตามตรวจสอบ คุณภาพสิ่งแวดล้อม

มาตรการป้องกันและแก้ไขผลกระทบสิ่งแวดล้อม และมาตรการติดตามตรวจสอบคุณภาพสิ่งแวดล้อม

จากการสำรวจพื้นที่โครงการเหมืองแร่ใยหินและแอนไฮไดรต์ ประทานบัตรที่ 26209/15881 ร่วมแผนผังโครงการเดียวกันกับประทานบัตรที่ 26094/14642 ของบริษัท วานิชย์ปัม จำกัด ตั้งอยู่ที่ ตำบลไม้เรียง อำเภอฉวาง จังหวัดนครศรีธรรมราช เมื่อวันที่ 6 มีนาคม 2565 พบว่า ปัจจุบันโครงการได้รับอนุญาตหยุดการทำเหมือง ตั้งแต่วันที่ 16 พฤศจิกายน 2564 ถึงวันที่ 15 พฤศจิกายน 2565 ตามหนังสือเลขที่ นศ 0033(4)/1724 ลงวันที่ 10 พฤศจิกายน 2564 จากสำนักงานอุตสาหกรรมจังหวัดนครศรีธรรมราช ดังเอกสารแนบ 3 ทั้งนี้ โครงการได้ตระหนักถึงผลกระทบสิ่งแวดล้อมที่อาจเกิดขึ้นจากการทำเหมืองของโครงการ จึงได้ปฏิบัติตามมาตรการป้องกันและแก้ไขผลกระทบสิ่งแวดล้อมอย่างเคร่งครัด และในการติดตามตรวจสอบคุณภาพสิ่งแวดล้อมในช่วงหยุดการทำเหมืองได้ดำเนินการเก็บเฉพาะตัวอย่างน้ำเพื่อตรวจติดตามคุณภาพน้ำและป้องกันผลกระทบที่อาจเกิดขึ้นได้จากการชะล้างตะกอนลงสู่แหล่งน้ำธรรมชาติตามหนังสือที่ วว 0804/10337 ลงวันที่ 4 ตุลาคม 2545 ดังเอกสารแนบ 1 รายละเอียดดังตารางที่ 2-1 ถึงตารางที่ 2-4

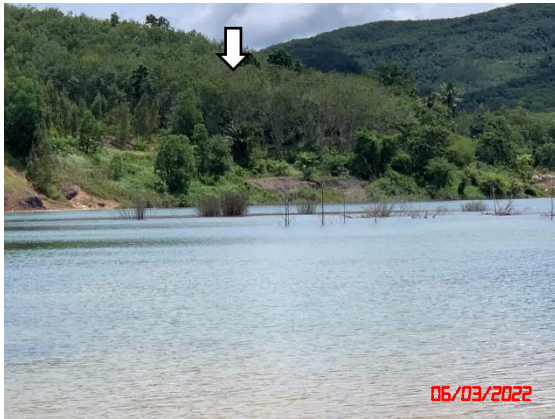
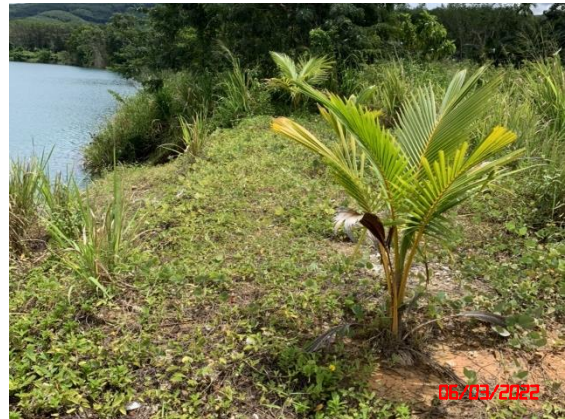
รูปที่ 2-1 แนวเขตพื้นที่เว้นการทำเหมือง

เงื่อนไขตามมาตรการ	ผลการปฏิบัติตามมาตรการ	ปัญหาอุปสรรค ที่ไม่สามารถปฏิบัติตามมาตรการ และแนวทางแก้ไข
ทรัพยากรสิ่งแวดล้อมทางกายภาพ		
1. สภาพภูมิประเทศ		
1. กำหนดแนวเขตการทำเหมืองให้ชัดเจนก่อนเปิดทำเหมือง โดยเฉพาะแนวเวนทำการทำเหมือง ห่างจากทางสาธารณะด้านทิศตะวันออก ในระยะ 10 เมตร	<ul style="list-style-type: none"> วิศวกรของโครงการได้กำหนดขอบเขตพื้นที่การทำเหมืองอย่างชัดเจน และได้เว้นแนวเขตไม่ทำเหมืองให้ห่างจากทางสาธารณะด้านทิศตะวันออกในระยะ 10 เมตร เพื่อป้องกันผลกระทบที่อาจส่งผลกระทบต่อสุขภาพและทรัพย์สินของราษฎรบริเวณใกล้เคียง พร้อมดูแลต้นไม้บริเวณดังกล่าวให้มีสภาพเดิมมากที่สุด ดังรูปที่ 2-1 	-

3. ปลูกไม้ยืนต้นโตเร็ว เช่น กระถินเทพา กระถินยักษ์ ยูคาลิปตัส เป็นต้น ในแนวเวนทำการทำเหมือง ห่างจากทางสาธารณะ 10 เมตร ปลูกเป็นแนวสลับฟันปลา ระยะปลูก 2x2 เมตร อย่างน้อย 2 แถว	<ul style="list-style-type: none"> ผู้ถือประทานบัตรได้ดูแลต้นไม้ที่มีอยู่เดิมในพื้นที่เวนทำการทำเหมือง และพื้นที่โดยรอบโครงการ พร้อมทำการปลูกต้นไม้เพิ่มเติมและทดแทนต้นไม้ที่ล้มตาย เพื่อใช้เป็นพื้นที่กันชน (Buffer Zone) ลดผลกระทบสิ่งแวดล้อมด้านฝุ่นละอองและเสียงรบกวน และเป็นการปรับทัศนียภาพให้ดียิ่งขึ้นดังรูปที่ 2-1 และรูปที่ 2-6 	-

เงื่อนไขตามมาตรการ	ผลการปฏิบัติตามมาตรการ	ปัญหาอุปสรรค ที่ไม่สามารถปฏิบัติตามมาตรการ และแนวทางแก้ไข
ทรัพยากรสิ่งแวดล้อมทางกายภาพ		
1. ลักษณะภูมิประเทศ		
1. หมั่นดูแลพืชที่ปลูกคลุมดินและไม้ยืนต้นให้เจริญเติบโตถ้าต้นใดตายลงให้รีบปลูกซ่อมแซมทันที	<ul style="list-style-type: none"> ผู้ถือประทานบัตรได้ดูแลต้นไม้ในพื้นที่เว้นการทำเหมืองและพื้นที่โดยรอบโครงการให้เจริญเติบโตด้วยดี พร้อมทั้งดำเนินการปลูกต้นไม้เพิ่มเติมเพื่อทดแทนต้นไม้ที่ล้มตายลงไป เพื่อเป็นพื้นที่กันชน (Buffer Zone) ป้องกันการกระเด็นของเศษหินเศษดิน และผลกระทบด้านต่างๆที่เกิดขึ้น ดังรูปที่ 2-1 และรูปที่ 2-6 	-

4. ดูแลไม่ย่นต้นโตเร็วที่ปลูกไว้ให้เจริญเติบโตได้ดี	<ul style="list-style-type: none"> ผู้ถือประทานบัตรได้ดูแลต้นไม้ในพื้นที่เว้นการทำเหมืองและพื้นที่โดยรอบโครงการให้เจริญเติบโตด้วยดี พร้อมทั้งดำเนินการปลูกต้นไม้เพิ่มเติมเพื่อทดแทนต้นไม้ที่ล้มตายลงไป เพื่อเป็นพื้นที่กันชน (Buffer Zone) ป้องกันการกระเด็นของเศษหินเศษดิน และผลกระทบด้านต่างๆที่เกิดขึ้น ดังรูปที่ 2-1 และรูปที่ 2-6 	-

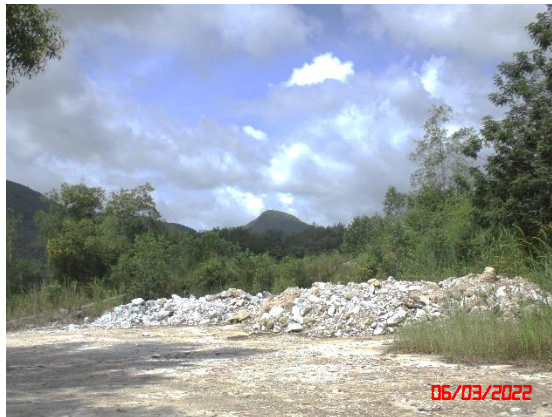
รูปที่ 2-2 พื้นที่เก็บกองเปลือกดิน/เศษหิน

2. เตรียมพื้นที่เก็บกองเปลือกดิน ขุดระบายน้ำบ่อดักตะกอน และสร้างคันทำนบดิน	<ul style="list-style-type: none"> ผู้ถือประทานบัตรได้จัดเตรียมพื้นที่สำหรับเก็บกองเปลือกดิน/เศษหิน พร้อมขุดบ่อดักตะกอน เพื่อรับน้ำจากพื้นที่เก็บกองเปลือกดิน และน้ำจากกิจกรรมการทำเหมือง นอกจากนี้ได้มีการขุดระบายน้ำบริเวณรอบพื้นที่โครงการ เพื่อใช้เบี่ยงเบนน้ำให้ไหลลงสู่บ่อดักตะกอน และได้สร้างคันทำนบดินพร้อมปลูกพืชปกคลุมดินเพื่อป้องกันการพังทลายหน้าดิน ดังรูปที่ 2-2 ถึงรูปที่ 2-5 	-

เงื่อนไขตามมาตรการ	ผลการปฏิบัติตามมาตรการ	ปัญหาอุปสรรค ที่ไม่สามารถปฏิบัติตามมาตรการ และแนวทางแก้ไข
2. อุทกวิทยาและคุณภาพน้ำผิวดิน		
1. ขุดระบายน้ำขนาดท้องร่องกว้าง 0.75 เมตร ลึก 1.0 เมตร และ สร้างคันทำนบดินขนาดความกว้างที่ฐาน 2.0 เมตร สูง 1.5 เมตร รอบกองเปลือกดินเพื่อป้องกันน้ำฝนชะล้างออกนอกโครงการและ ระบายน้ำจากการชะล้างลงสู่บ่อดักตะกอน	<ul style="list-style-type: none"> ผู้ถือประทานบัตรได้มีการขุดระบายน้ำในพื้นที่โครงการ พร้อม สร้างคันทำนบดินรอบพื้นที่กองเปลือกดินและพื้นที่โดยรอบโครงการ เพื่อป้องกันน้ำชะล้างและตะกอนดินไหลออกภายนอกโครงการและ เพื่อเป็นเส้นทางระบายน้ำจากการทำเหมืองไหลลงสู่บ่อดักตะกอน ของโครงการดังรูปที่ 2-2 ถึงรูปที่ 2-5 	-

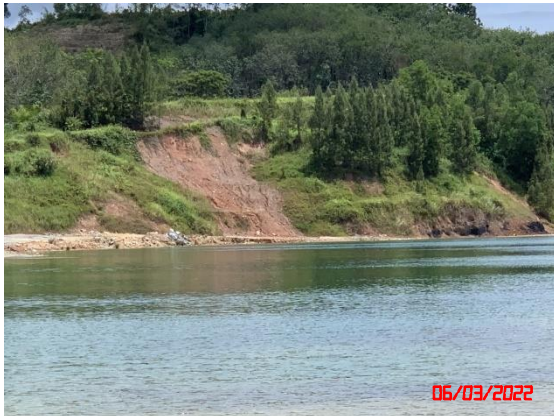
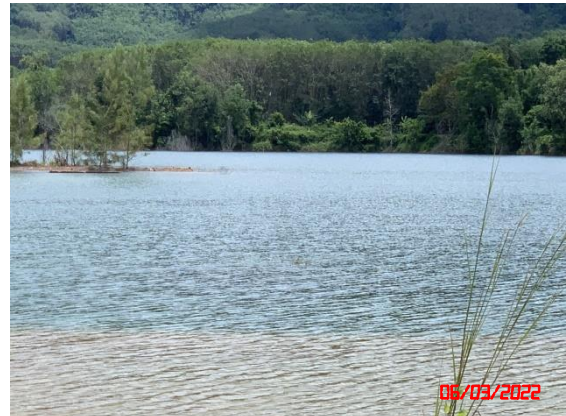
รูปที่ 2-7 ลักษณะหน้าเหมืองปัจจุบัน

2. เปิดหน้าเหมืองแบบขั้นบันไดให้มีความลาดชันไม่เกิน 45 องศา และฟื้นฟูพื้นที่ทำเหมืองแล้วอย่างต่อเนื่อง	<ul style="list-style-type: none"> ในการทำเหมืองที่ผ่านมา วิศวกรผู้ควบคุมของโครงการได้ดำเนินการเปิดหน้าเหมืองตามแผนผังโครงการทำเหมือง ซึ่งเปิดหน้าเหมืองในลักษณะขั้นบันได พร้อมควบคุมความลาดชันรวมไม่เกิน 45 องศา เพื่อป้องกันการพังทลายของหน้าเหมือง เนื่องจากในปัจจุบันโครงการอยู่ในช่วงหยุดการทำเหมือง จึงไม่มีการระเบิดหน้าเหมืองหรือกิจกรรมใดที่เกี่ยวข้อง พื้นที่หน้าเหมืองจึงมีลักษณะน้ำท่วมขังเต็มพื้นที่ แต่ไม่มีการระบายออกนอกพื้นที่โครงการแต่อย่างใดดังรูปที่ 2-7 	-

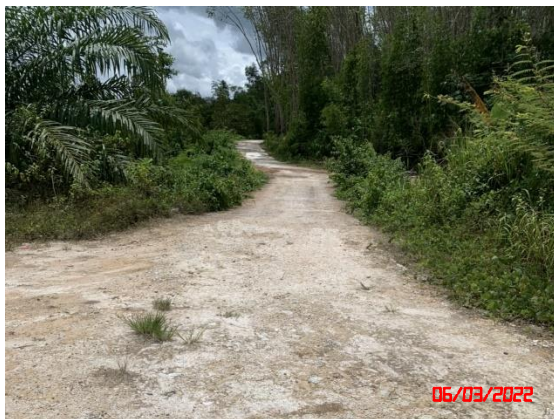
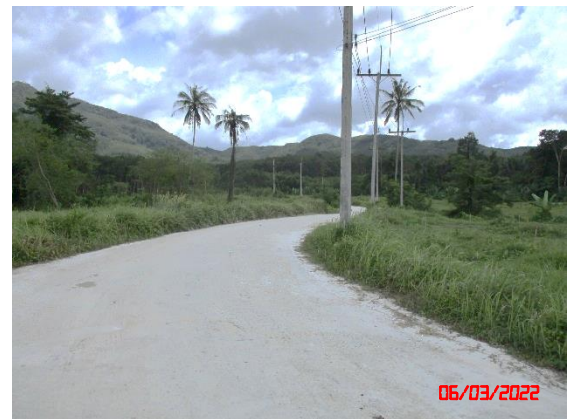
รูปที่ 2-8 สภาพเส้นทางขนส่งแร่

2. ปรับปรุงเส้นทางขนส่งแร่ให้มีสภาพที่อัดแน่นอยู่เสมอและฉีดพรมน้ำอย่างน้อยวันละ 2 ครั้ง โดยเฉพาะฤดูแล้งซึ่งถนนแห้งมาก	<ul style="list-style-type: none"> เนื่องจากในปัจจุบัน โครงการอยู่ระหว่างหยุดการทำเหมือง จึงไม่มีกิจกรรมใดๆ ในพื้นที่โครงการ รวมถึงการขนส่งลำเลียงแร่หรือเศษหินเศษแร่ ทั้งนี้ ที่ผ่านมาผู้ถือประทานบัตรได้มีมาตรการลดผลกระทบด้านการฟุ้งกระจายของฝุ่นละอองจากการขนส่งแร่และป้องกันการเกิดอุบัติเหตุบนท้องถนน โดยได้ดำเนินการดังนี้ <ul style="list-style-type: none"> - ปรับปรุงเส้นทางขนส่งแร่ในพื้นที่โครงการให้เป็นถนนดินอัดแน่น พร้อมดูแลถนนสาธารณะที่เข้าร่วมกับชุมชน หากเกิดการชำรุดเสียหายจะเร่งดำเนินการซ่อมแซมทันที ดังรูปที่ 2-8 	-

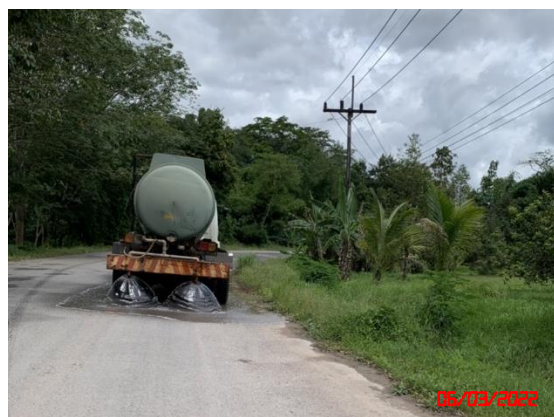
รูปที่ 2-9 รถบรรทุกน้ำฉีดพรมเส้นทางขนส่งแร่

2. ตรวจสอบสภาพถนนที่ใช้ขนส่งแร่ให้มีสภาพอัดแน่นและหากชำรุดเสียหายให้รีบซ่อมแซมทันที	<ul style="list-style-type: none"> ผู้ถือประทานบัตรได้ดูแลตรวจสอบสภาพเส้นทางขนส่งแร่ในพื้นที่โครงการ ให้มีสภาพถนนพร้อมใช้งานได้ดีอยู่เสมอ และได้ดำเนินการปรับปรุงให้เป็นถนนดินบดอัดแน่น เพื่อลดการฟุ้งกระจายของฝุ่นละอองดังรูปที่ 2-9 	-

1. การคมนาคมขนส่ง		
1. ตรวจสอบสภาพถนนในโครงการและที่ใช้ขนส่งแร่หากพบว่าชำรุดให้รีบทำการซ่อมแซมทันที	<ul style="list-style-type: none"> ผู้ถือประทานบัตรได้ดูแลสภาพเส้นทางขนส่งแร่ภายในโครงการ และเส้นทางขนส่งแร่บริเวณปากทางเข้า-ออกที่ติดกับถนนสาธารณะให้สามารถใช้งานได้ดียู่เสมอ ดังรูปที่ 2-9 	-

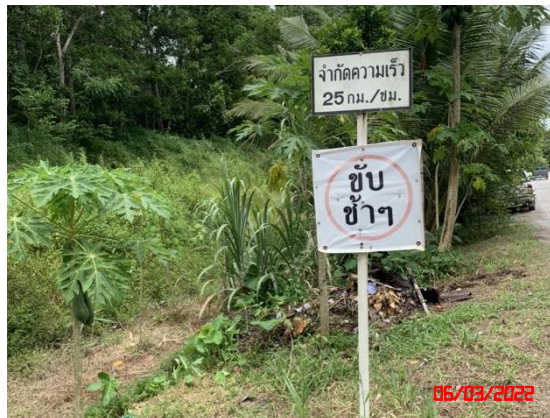
รูปที่ 2-10 ป้ายจำกัดความเร็ว

เงื่อนไขตามมาตรการ	ผลการปฏิบัติตามมาตรการ	ปัญหาอุปสรรค ที่ไม่สามารถปฏิบัติตามมาตรการ และแนวทางแก้ไข
	<ul style="list-style-type: none"> - มีการฉีดพรมน้ำตามเส้นทางขนส่งแร่ วันละ 2 ครั้ง หรือตามความเหมาะสมของสภาพอากาศดังรูปที่ 2-9 - ควบคุมให้พนักงานขับขีรถบรรทุกทุกคัน ทำการใช้ผ้าใบปิดคลุมกระบะรถบรรทุกให้มิดชิดก่อนออกภายนอกโครงการ - จำกัดความเร็วของรถบรรทุกไม่ให้เกิน 25 กิโลเมตรต่อชั่วโมง พร้อมจัดทำป้ายควบคุมความเร็วโดยติดตั้งไว้บริเวณริมเส้นทางขนส่ง ให้สามารถมองเห็นได้อย่างชัดเจนดังรูปที่ 2-10

เงื่อนไขตามมาตรการ	ผลการปฏิบัติตามมาตรการ	ปัญหาอุปสรรค ที่ไม่สามารถปฏิบัติ ตามมาตรการ และแนวทางแก้ไข
3. ควบคุมความเร็วของรถบรรทุกในช่วงถนนลูกรังไม่เกิน 25 กิโลเมตรต่อชั่วโมง	<ul style="list-style-type: none"> ผู้ถือประทานบัตรได้ดำเนินการควบคุมความเร็วของรถบรรทุกขนส่งไม่ให้เกิน 25 กิโลเมตรต่อชั่วโมง ในช่วงที่ขั้วขึ้นผ่านพื้นที่ชุมชน พร้อมได้จัดทำป้ายจำกัดความเร็ว โดยได้ติดตั้งไว้บริเวณริมเส้นทางขนส่งเพื่อให้สามารถมองเห็นได้ชัดเจน ดังรูปที่ 2-10 	-

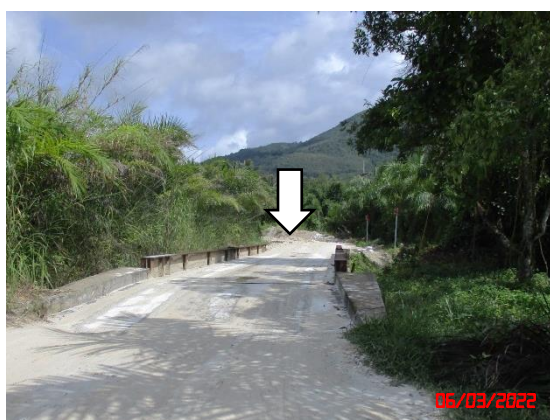
รูปที่ 2-12 จุดซังน้ำหนักรถบรรทุก

2. ควบคุมการบรรทุกทุกแร่ไม่ให้เกินพิกัดน้ำหนัก	<ul style="list-style-type: none"> ผู้ถือประทานบัตรได้มีนโยบายด้านการขนส่งแร่ เพื่อป้องกันและลดผลกระทบที่อาจจะเกิดขึ้น โดยได้ควบคุมน้ำหนักของการบรรทุกแร่ไม่ให้เกินพิกัดที่กฎหมายกำหนด ได้จัดให้มีจุดชั่งน้ำหนักบรรทุกก่อนเข้าออกพื้นที่โครงการ ดังรูปที่ 2-12 และรูปที่ 2-13 	-

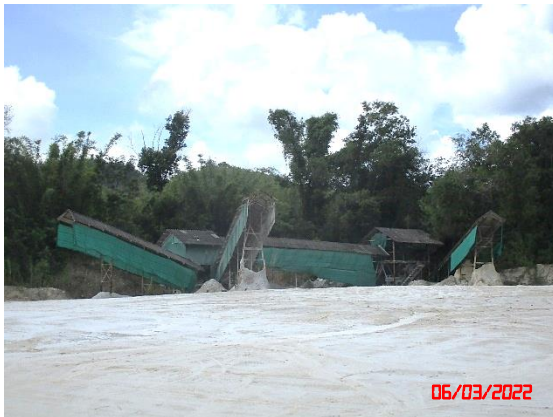
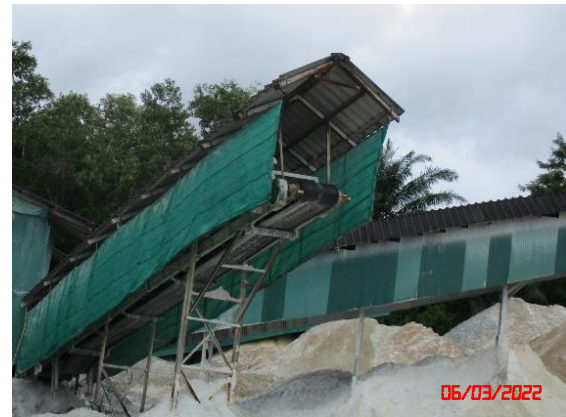
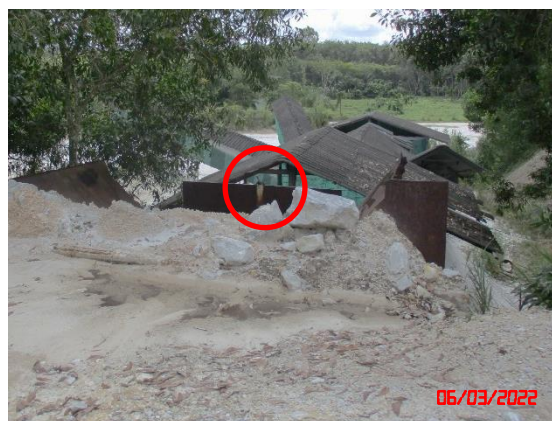
รูปที่ 2-14 ระบบป้องกันฝุ่นละอองบริเวณโรงโม่หิน

เงื่อนไขตามมาตรการ	ผลการปฏิบัติตามมาตรการ	ปัญหาอุปสรรค ที่ไม่สามารถปฏิบัติ ตามมาตรการ และแนวทางแก้ไข
4. ฉีดมันน้ำลดฝุ่นละอองในอากาศที่โรงแต่งแร่ บริเวณเครื่องบดแร่ และสายพานลำเลียง	<ul style="list-style-type: none"> ผู้ถือประทานบัตรได้ดำเนินการติดตั้งหัวสเปรย์น้ำบริเวณ แหล่งกำเนิดฝุ่นละอองต่างๆ เพื่อลดการฟุ้งกระจายของฝุ่นละออง ดังรูปที่ 2-14 	-

อาคารปิดคลุมโรงโม่หิน

หลังคาปิดคลุมสายพานลำเลียง

ระบบสเปรย์น้ำ

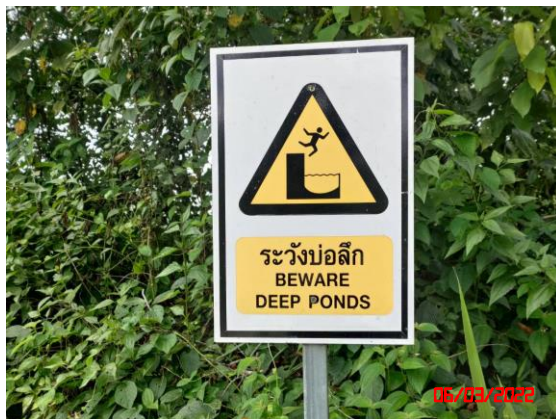
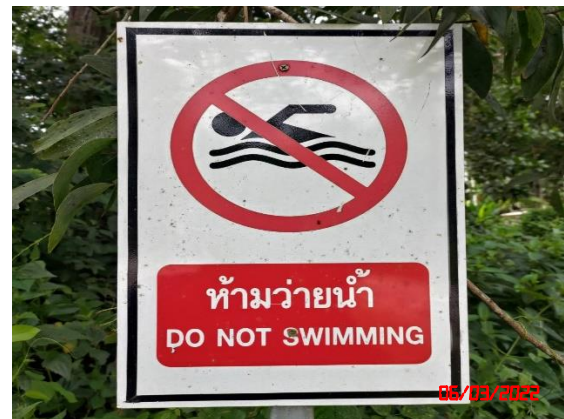
รูปที่ 2-16 ป้ายประกาศเตือนอันตรายบริเวณชุมชนเมือง

3. มาตรการอื่นๆ		
1. ติดตั้งป้ายประกาศเตือนอันตรายบริเวณพื้นที่ชุมชนเมืองและกองดิน	<ul style="list-style-type: none"> ผู้ถือประทานบัตรได้ดำเนินการติดตั้งป้ายประกาศเตือนอันตรายบริเวณพื้นที่ชุมชนเมือง ป้ายประกาศเตือนอันตรายจากการลงเล่นน้ำในชุมชนเมือง เพื่อป้องกันการพลัดตกและเพื่อความปลอดภัย ดังรูปที่ 2-16 	-

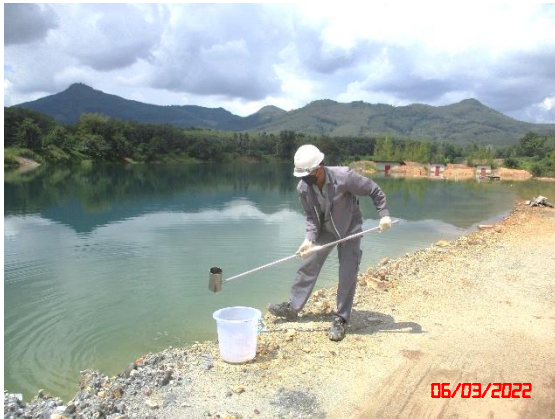
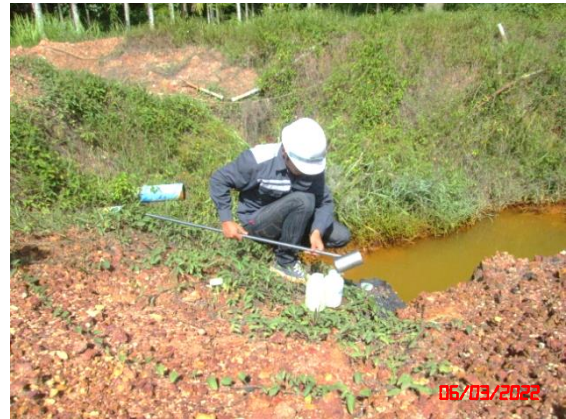
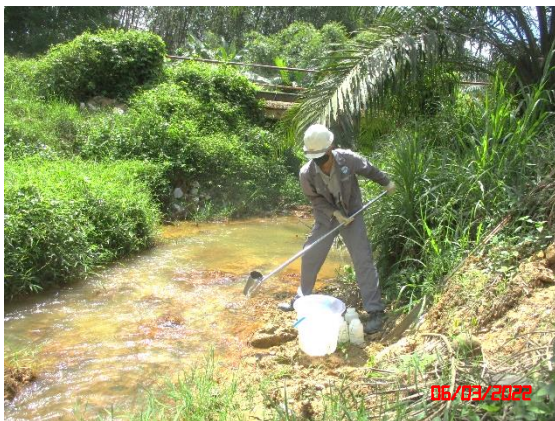
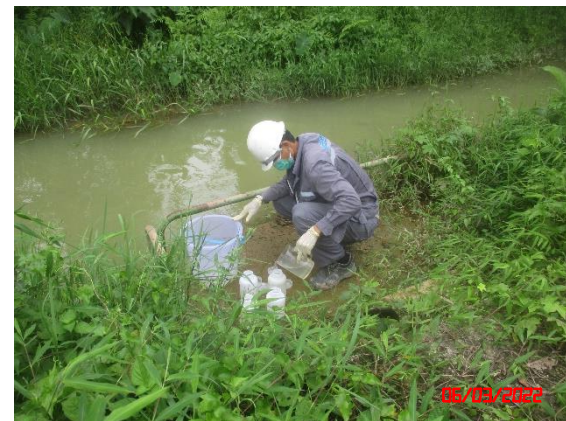
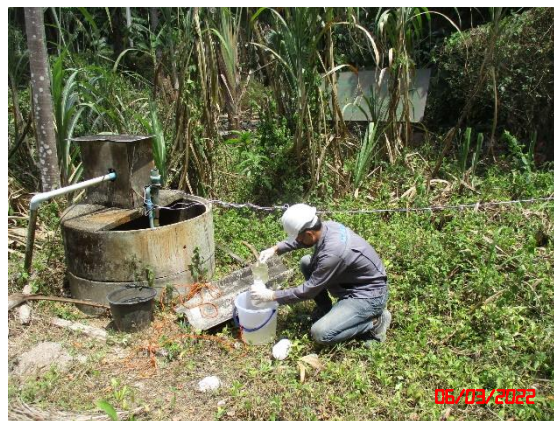
รูปที่ 2-18 การเก็บตัวอย่างน้ำ เมื่อวันที่ 6 มีนาคม 2565

5. อุทกวิทยาและคุณภาพน้ำผิวดิน		
1. เก็บตัวอย่างน้ำผิวดินในฤดูฝน และฤดูแล้งโดยมีจุดเก็บ 4 สถานี ได้แก่ บริเวณขุมเหมือง บ่อดักตะกอน คลองหรวด และคลองเส วิเคราะห์ตาม Standard Method ดัชนีที่วิเคราะห์ คือความเป็นกรด-ด่าง ความขุ่น ความกระด้างทั้งหมด แคลเซียม เหล็ก แมงกานีส และซัลเฟต ปีละ 2 ครั้ง	<ul style="list-style-type: none"> ผู้ถือประทานบัตรได้มอบหมายให้บริษัท ไมน์ เอ็นจิเนียริง คอนซัลแตนท์ จำกัด ดำเนินการตรวจติดตามคุณภาพน้ำ เพื่อเฝ้าระวังผลกระทบที่อาจเกิดขึ้นได้จากการชะล้างตะกอนลงสู่แหล่งน้ำธรรมชาติ โดยดำเนินการเก็บตัวอย่างน้ำผิวดิน เมื่อวันที่ 6 มีนาคม 2565 จำนวน 4 สถานี ได้แก่ บริเวณขุมเหมือง บ่อดักตะกอน คลองหรวด และคลองเส ดังรูปที่ 2-18 พบว่า บริเวณคลองหรวด และคลองเส ผลการวิเคราะห์มีค่าอยู่ในเกณฑ์มาตรฐาน ยกเว้น บริเวณขุมเหมือง และบ่อดักตะกอน มีค่าความเป็นกรด-ด่าง (pH) ไม่อยู่ในเกณฑ์มาตรฐาน เนื่องจากภูมิประเทศบริเวณดังกล่าวเป็นแหล่งระบายซึม ที่มีชั้นหน้าดินเป็นลูกรัง ดินเนื้อสนิมปิดทับชั้นแรก มักมีสารปนเปื้อน เช่น โลหะหนัก ได้แก่ เหล็ก (Fe), ทองแดง (Cu) สังกะสี (Zn), แมงกานีส (Mn), ปรอท (Hg), ตะกั่ว (Pb) แคดเมียม (Cd) และสารหนู (As) ซึ่งมีองค์ประกอบทางเคมีคือ $\text{CaSO}_4 \cdot 2\text{H}_2\text{O}$ ซึ่งมี CaO เป็นองค์ประกอบ 32.6% มี SO_3 เป็นองค์ประกอบ 46.5% และมีน้ำเป็นองค์ประกอบ 26.9% ดังนั้น เมื่อเกิดการละลายจึงทำให้น้ำมีความเป็นกรด และในกรณีบริเวณที่ยังมีการผลิตแร่ดิบ และมีน้ำขังสะสมเป็นเวลานานจะยิ่งทำให้น้ำมีความเป็นกรดสูง 	-

การวิเคราะห์คุณภาพน้ำผิวดิน โดยดำเนินการเก็บตัวอย่างน้ำ บริเวณขุมเหมือง บ่อตกตะกอน คลองหรวด และคลองเส เมื่อวันที่ 6 มีนาคม 2565 ผลการวิเคราะห์แสดงดังตารางที่ 2-6 หนังสือรับรองผลการวิเคราะห์ทางห้องปฏิบัติการดังเอกสารแนบ 6 และเอกสารสอบเทียบเครื่องมือดังเอกสารแนบ 7 และเอกสารขึ้นทะเบียนห้องปฏิบัติการห้องวิเคราะห์ ดังเอกสารแนบ 8

การวิเคราะห์คุณภาพน้ำใต้ดิน โดยดำเนินการเก็บตัวอย่างน้ำ บริเวณบ่อน้ำต้นใกล้พื้นที่โครงการ เมื่อวันที่ 6 มีนาคม 2565 ผลการวิเคราะห์แสดงดังตารางที่ 2-7 หนังสือรับรองผลการวิเคราะห์ทางห้องปฏิบัติการดังเอกสารแนบ 6 และเอกสารสอบเทียบเครื่องมือดังเอกสารแนบ 7 และเอกสารขึ้นทะเบียนห้องปฏิบัติการห้องวิเคราะห์ดังเอกสารแนบ 8
