รายงานผลการปฏิบัติตามเงื่อนไขของมาตรการป้องกันและแก้ไขผลกระทบสิ่งแวดล้อมและมาตรการติดตามตรวจสอบคุณภาพสิ่งแวดล้อม โครงการ KANTARY BEACH KHAOLAK 1 อำเภอตะกั่วป่า จังหวัดพังงา ประจำปีเดือน มกราคม – มิถุนายน 2565 โครงการฯ ได้ดำเนินนโยบายในการตรวจสอบและรักษาคุณภาพสิ่งแวดล้อมควบคู่กับการดำเนินกิจการของบริษัทฯ เพื่อตอบสนองพระราชบัญญัติส่งเสริม และรักษาคุณภาพสิ่งแวดล้อมชาติ พ.ศ. 2535 ทางบริษัทฯ จึงได้ดำเนินการติดตามตรวจสอบคุณภาพสิ่งแวดล้อม ตามแนวทางในหนังสือแจ้งผลการพิจารณารายงานที่ ทส. 1009.5/8263 ลงวันที่ 27 ตุลาคม 2552 (หน้าที่ 1 ภาคผนวก จ) โดยทางโครงการฯ ได้ดำเนินการติดตามตรวจสอบและจัดทำรายงานผลการปฏิบัติตามเงื่อนไขของมาตรการป้องกันและแก้ไขผลกระทบสิ่งแวดล้อม และมาตรการติดตามตรวจสอบคุณภาพสิ่งแวดล้อมระยะดำเนินการเพื่อนำเสนอสำนักงานฯ พิจารณาเป็นประจำ 6 เดือน

ชื่อโครงการ	โครงการ แคนทารีบีช เขาหลัก 1 (KANTARY BEACH KHAOLAK1)
ชื่อเดิมโครงการฯ	โครงการ โรงแรมเขาหลัก 1 จังหวัดพังงา (หน้าที่ 12 ภาคผนวก จ)
เลขที่หนังสือเห็นชอบ	ทส.1009.5/8263
สถานที่ตั้ง	ตำบลคึกคัก อำเภอตะกั่วป่า จังหวัดพังงา
ชื่อเจ้าของโครงการ	บริษัท พันวา ดีเวลโลปเม้นท์ จำกัด
สถานที่ติดต่อ	เลขที่ 120 ถนน สีส้ม แขวงสุริยวงค์ เขตบางรัก กรุงเทพฯ 10500
จัดทำโดย	บริษัท เจ แอนด์ เอ็น คอนซัลแทนท์ จำกัด
โครงการได้รับความเห็นชอบในรายงาน

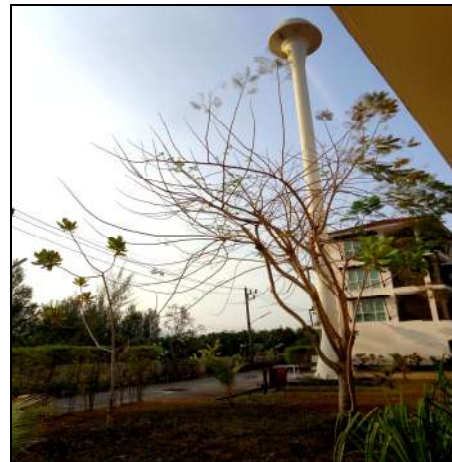
ภาพที่ 1-4 Plant น้ำประปาโครงการฯ และภาพถังเก็บน้ำบาดาล

ความต้องการใช้น้ำของโครงการฯ ทั้งหมด 176.33 ลบ.ม./วัน ในจำนวนนี้แยกเป็นปริมาณน้ำใช้เพื่อการอุปโภค – บริโภคที่มีการใช้น้ำบาดาลที่ผ่านระบบประปาของโครงการฯ 111.92 ลบ.ม./วัน (ภาพ ที่ 1-4) และน้ำใช้สำหรับรดน้ำต้นไม้ โดยจะนำน้ำทิ้งที่ผ่านระบบบำบัดมาใช้ 64.41 ลบ.ม./วัน

3.3 การใช้น้ำ					
- กำหนดให้มีการสูบน้ำบาดาลขึ้นมาใช้ในอัตรา 4 ลบ.ม./ชม.	/	-	ทางโครงการฯ ได้ดำเนินการจัดให้มีการสูบน้ำบาดาล สำหรับการนำมาใช้ในอัตรา 4 ลบ.ม./ชม.	-	ภาพที่ 1-4 หน้าที่ 5

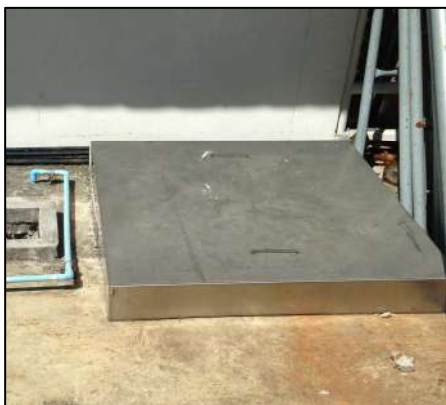
ภาพที่ 1-5 ถังสำรองน้ำใต้ดิน

โครงการฯ ได้ออกแบบถังเก็บน้ำใต้ดินสำรอง (ภาพที่ 1-5 และ หน้าที่ จ-16 ภาคผนวก จ) ไว้ใช้เพื่อการดับเพลิงขนาดความจุประสิทธิภาพ 180.42 ลบ.ม. นอกจากนี้ หากเกิดเพลิงไหม้สามารถนำน้ำจากถังเก็บน้ำบาดาลขนาดความจุประสิทธิภาพ 181.8 ลบ.ม. และน้ำจากสระว่ายน้ำขนาดความจุ 314 ลบ.ม. มาใช้

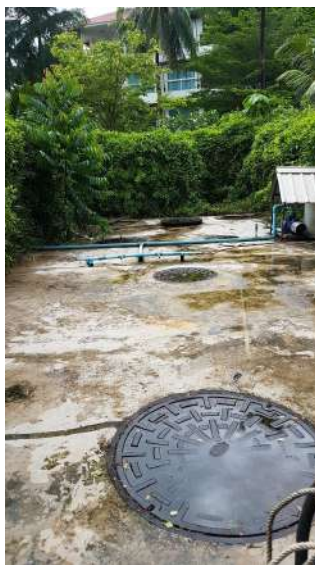
**ภาพที่ 1-7** ระบบบำบัดน้ำเสียรวม

เป็นแบบเกราะและเติมอากาศแบบตะกอนเร่ง ที่ได้รับการออกแบบให้สามารถรองรับน้ำเสียได้สูงสุด 90 ลบ.ม./วันประสิทธิภาพของระบบร้อยละ 92 โดยน้ำทิ้งที่ผ่านการบำบัดแล้วของโครงการฯ จะมีค่า BOD เท่ากับ 20 มก./ลิตร รายละเอียดส่วนประกอบต่าง ๆ ของระบบบำบัดน้ำเสีย มีดังนี้ (ภาพที่ 1-7 และ หน้าที่ จ-15 ภาคผนวก จ)

**2.1) ส่วนปรับสภาพน้ำ** และเกราะเป็นส่วนบำบัดน้ำเสียเบื้องต้น ทำหน้าที่ปรับสภาพน้ำ ซึ่งรวบรวมมาจากบ่อรวบรวมน้ำเสีย และทำหน้าที่แยกของแข็งออกจากของเหลว น้ำส่วนบนจะไหลเข้าสู่บ่อเติมอากาศ

**2.2) ส่วนเติมอากาศ** ทำหน้าที่บำบัดน้ำเสียจาก ส่วนแยกกากอีกครั้ง การบำบัดในส่วนนี้เป็นการบำบัด โดยใช้จุลินทรีย์ชนิดใช้อากาศย่อยสลายสารอินทรีย์

**2.3) ส่วนตกตะกอน** ทำหน้าที่ตกตะกอนส่วนเกิน เพื่อแยกน้ำใสในส่วนที่บำบัดแล้ว โดยที่น้ำเสียที่ผ่านการบำบัดแล้วจากส่วนเติมอากาศ โดยตะกอนจุลินทรีย์ จะตกตะกอนอยู่ที่ก้นบ่อตกตะกอน เมื่อน้ำไหลเข้ามาในส่วนตกตะกอน แรงดันน้ำจะดันตะกอนส่วนที่จมอยู่กันถึงให้ไหลย้อนไปยังส่วนเติมอากาศ

**2.4) บ่อพักน้ำทิ้ง** ทำหน้าที่เป็นส่วนพักน้ำใสก่อนจะสูบทิ้งไปใช้รดน้ำต้นไม้ โดยไม่มีการปล่อยลงสู่แหล่งน้ำธรรมชาติ

ระบบระบายน้ำภายในอาคารจะรับน้ำเสียจากห้องต่าง ๆ ภายในอาคาร โดยที่น้ำเสีย และน้ำโสโครกจะไหลลงตามท่อระบายน้ำเสีย และน้ำโสโครก เพื่อระบายไปยังบ่อรวบรวมน้ำเสีย และถูกสูบส่งไปด้วยปั๊มเพื่อบำบัดที่ระบบบำบัดน้ำเสียรวมประจำโครงการฯ ต่อไป (ภาพที่ 1-7)

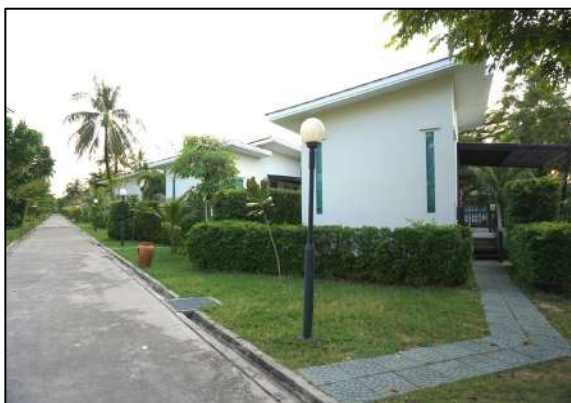
**ภาพที่ 1-8** ระบบระบายน้ำ

โครงการฯ ก่อสร้างท่อระบายน้ำฝังใต้ดินขนานไปกับแนวถนนทุกสายเพื่อรวบรวมน้ำฝนและน้ำหลาก (ภาพที่ 1-8) ในพื้นที่โครงการฯ ระบายลงรางระบายน้ำแบบเปิดที่อยู่โดยรอบโครงการฯ (หน้าที่ จ-18 ภาคผนวก จ) ทั้งนี้ระบบระบายน้ำออกแบบให้เป็นการไหลโดยอาศัยแรงดึงดูดของโลก

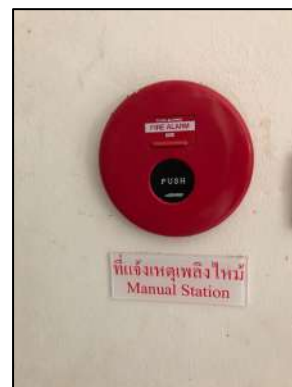
(1) ระบบป้องกันอัคคีภัย ได้แก่ ระบบสัญญาณเตือนเพลิงไหม้ Fire Alarm Control Panel อุปกรณ์ตรวจจับความร้อน อุปกรณ์ตรวจจับควัน ติดตั้งป้ายบอกทางหนีไฟด้วยวัสดุเรืองแสงบริเวณทางออกฉุกเฉิน (ภาพที่ 1-14 ถึงภาพที่ 1-17)

ภาพที่ 1-14 ที่แจ้งเหตุเพลิงไหม้และแผงควบคุม (Fire Alarm Control Panel)

<p><b>ภาพที่ 1-15</b> อุปกรณ์ตรวจจับความร้อน</p>	<p><b>ภาพที่ 1-16</b> อุปกรณ์ตรวจจับควัน</p>

<p><b>ภาพที่ 1-17</b> ป้ายแสดงทางเดินหนีไฟ</p>

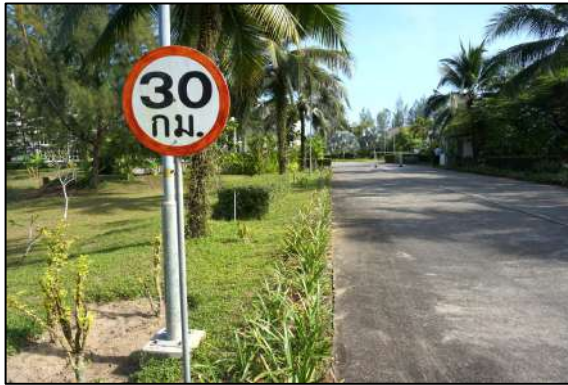
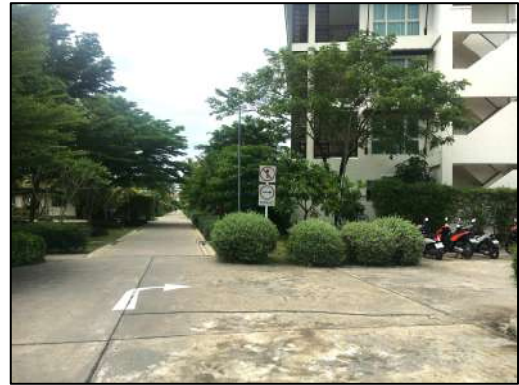
**ภาพที่ 2-1** สัญลักษณ์การจราจรภายในโครงการฯ

3.2 การคมนาคมขนส่ง					
- ทางโครงการต้องทำการติดตั้งป้ายสัญญาณจราจรให้ชัดเจน ทั้งบนพื้นทาง และป้ายต่าง ๆ บริเวณโครงการให้ชัดเจนและไม่ก่อให้เกิดความสับสนของผู้ขับขี่ ทำให้การเคลื่อนตัวของรถในโครงการและบริเวณทางเข้า - ออกโครงการสามารถทำได้เป็นอย่างดี และปลอดภัย	/	-	ทางโครงการฯ ได้ดำเนินการจัดทำป้ายสัญญาณจราจรให้ชัดเจน เพื่อความปลอดภัยแก่ผู้ใช้บริการภายในโครงการฯ และบริเวณเข้า - ออกโครงการฯ	-	ภาพที่ 2-1 หน้าที่ 41

1. ผลกระทบต่อทรัพยากรกายภาพ					
1.1 ผลกระทบต่อสภาพภูมิประเทศ					
1.2 คุณภาพอากาศ					
- กำหนดเป็นกฎระเบียบสำหรับผู้พักอาศัยในโครงการให้ขับขี้นพาหนะภายในโครงการด้วยความเร็วไม่เกิน 30 กม./ชม.	/	-	ทางโครงการฯ ได้กำหนดให้ผู้พักอาศัยขับขี้นพาหนะด้วยความเร็วไม่เกิน 30 กม./ชม. โดยมีการจัดให้มีเจ้าหน้าที่เพื่อควบคุมดูแลการสัญจรของรถภายในโครงการฯ อีกด้วย	-	ภาพที่ 2-1 หน้าที่ 41

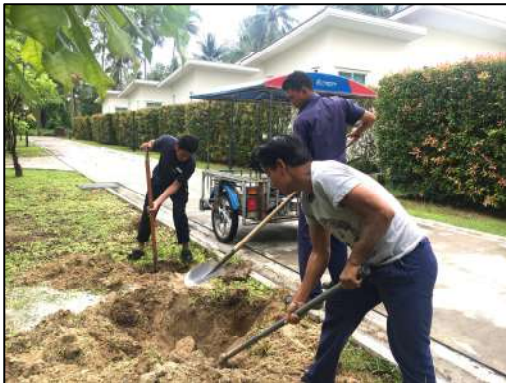
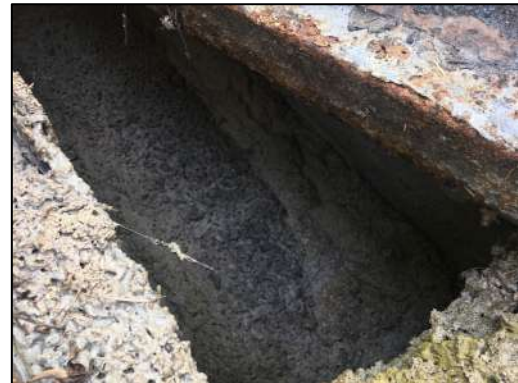
**ภาพที่ 2-2** ข้างประจำประจำโครงการฯ และการตัดไข่ม้นออกจากระบบ

- โครงการจะต้องจัดให้มีการตรวจสอบและบำรุงรักษาระบบบำบัดน้ำเสีย เพื่อให้มีประสิทธิภาพในการบำบัดน้ำเสียเป็นไปตามที่ออกแบบไว้อยู่เสมอ เพื่อมิให้มีผลกระทบต่อคุณภาพน้ำทิ้งของโครงการ	/	-	ทางโครงการฯ ได้ดำเนินการให้เจ้าหน้าที่ประจำอาคารจัดทำเอกสารเพื่อดูแล และทำการตรวจสอบการทำงานเพื่อให้ระบบบำบัดมีประสิทธิภาพดียิ่งอยู่เสมอ	-	ภาพที่ 2-2 หน้าที่ 41 หน้าที่ 34 ภาคผนวก จ

- เก็บกวาดกากไขมันในบ่อดักไขมันขึ้นมาเป็นประจำทุกสัปดาห์ โดยนำกากไขมันที่ตัดได้ไปทิ้งในถุงดำและปิดปากถุงให้แน่นหนา แล้วนำไปเก็บไว้ในห้องเก็บขยะเปียกเพื่อรอให้อบต.คึกคัก มาจัดเก็บและส่งต่อให้เทศบาลตำบลตะกั่วป่านำไปกำจัด	/	-	ทางโครงการฯ ได้ดำเนินการเก็บกวาดกากไขมันเป็นประจำทุกสัปดาห์ โดยจะดำเนินการจัดเก็บไปไว้ในห้องพักขยะเปียก เพื่อรอให้อบต.คึกคักเข้ามาเก็บขน	-	ภาพที่ 1-10 หน้าที่ 10 ภาพที่ 2-2 หน้าที่ 41

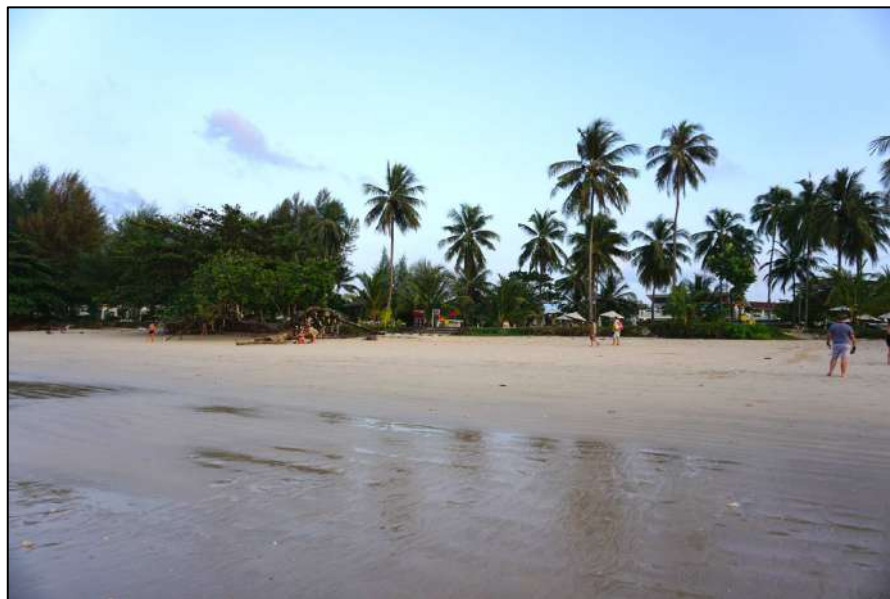
**ภาพที่ 2-3** ระยะห่างระหว่างสิ่งปลูกสร้างกับทะเล (ระยะห่าง 75 เมตร)

3. คุณค่าการใช้ประโยชน์ของมนุษย์					
3.1 การใช้ประโยชน์ที่ดิน					
- อาคารที่อยู่ใกล้ชายหาดที่สุดมีระยะถอยจากแนวชายฝั่งทะเล 76.14 เมตร โดยไม่มีการก่อสร้างอาคารใด ๆ จากบริเวณแนวชายฝั่งเข้าไปในแผ่นดินระยะ 75 เมตร	/	-	ทางโครงการฯ ได้ดำเนินการสร้างอาคารห่างจากแนวชายฝั่งทะเลเป็นระยะ 75 เมตร	-	ภาพที่ 2-3 หน้าที่ 41

- ไม่มีการจัดกิจกรรมนันทนาการ การขับขี่ยานพาหนะบริเวณชายหาด	/	-	บริเวณริมชายหาดจะเป็นบริเวณที่สงบ โดยไม่มีการจัดกิจกรรมการขับขี่ยานพาหนะบริเวณชายหาด	-	ภาพที่ 2-3 หน้าที่ 41

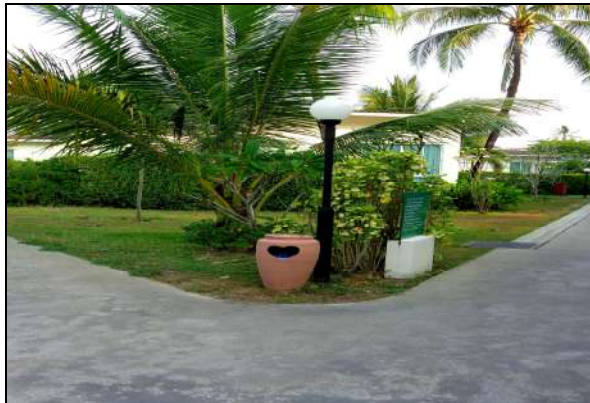
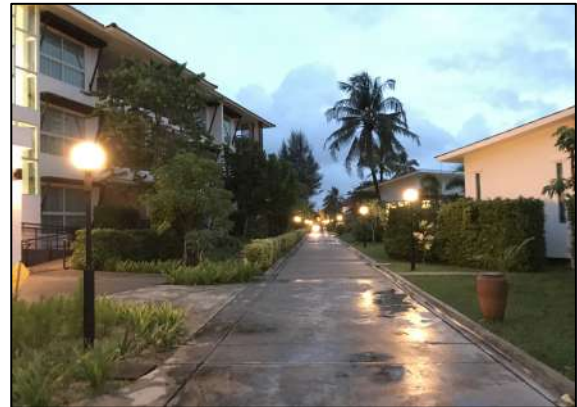
ภาพที่ 2-5 ไฟส่องสว่างภายในโครงการฯ

- จัดให้มีระบบไฟฟ้าส่องสว่างทางจราจรให้เพียงพอ และได้มาตรฐานการออกแบบทางจราจร	/	-	บริเวณโครงการฯ มีการติดตั้งระบบไฟฟ้าส่องสว่างภายในโครงการฯ เพื่อความปลอดภัยในการสัญจรภายในโครงการฯ	-	ภาพที่ 2-5 หน้าที่ 42
