บทที่ 2

ผลการปฏิบัติตามมาตรการป้องกัน
และแก้ไขผลกระทบสิ่งแวดล้อม

บริษัท ยูไนเต็ท แอนนาลิสต์ แอนด์ เอ็นจิเนียริง คอนซัลแตนท์ จำกัด ได้ดำเนินการติดตามตรวจสอบการปฏิบัติตามมาตรการป้องกัน และแก้ไขผลกระทบสิ่งแวดล้อม ของโครงการท่าเทียบเรือ และเงื่อนไขด้านสิ่งแวดล้อมแนบท้ายหนังสือรับรองการตรวจสภาพท่าเรือ เลขที่ 17/2564 บริษัท ร่มพูนไทย จำกัด โดยแนวทางการติดตามตรวจสอบผลการปฏิบัติงานจะเป็นไปตามมาตรการป้องกัน และแก้ไขผลกระทบสิ่งแวดล้อมที่ระบุไว้ในรายงานการประเมินผลกระทบสิ่งแวดล้อม โครงการท่าเทียบเรือ โดยดำเนินการเมื่อวันที่ 26 พฤษภาคม พ.ศ. 2565 แสดงผลดังตารางที่ 2-1 และตารางที่ 2-2

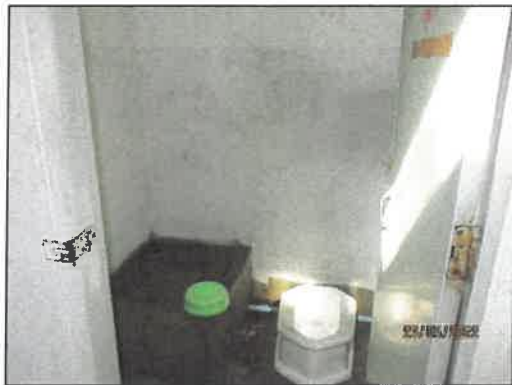
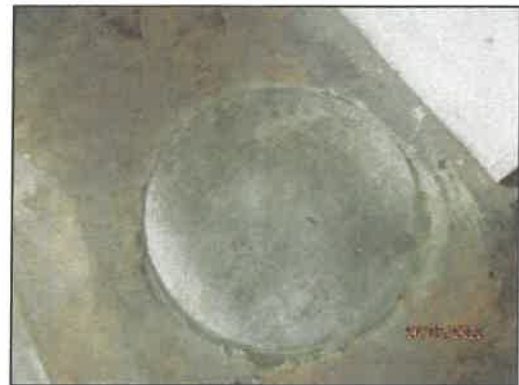
รูปที่ 2-1 ห้องสุขาและจุดติดตั้งบ่อเกรอะ บริเวณหลังโกดังพักสินค้า

2. ห้ามทิ้งเศษสินค้า สิ่งปฏิกูล และขยะมูลฝอย ตลอดจนน้ำปน น้ำมันและสิ่งอื่นๆ ลงสู่แหล่งน้ำเด็ดขาด	- โครงการดำเนินการสูบล้างสิ่งปฏิกูลออกจากบ่อเกรอะเป็นประจำทุกปี - ติดตั้งภาชนะรองรับขยะ หรือถังขยะบริเวณหน้าท่าเทียบเรือ โดยมี ระยะห่างกันทุก 50 เมตร		รูปที่ 2-1 รูปที่ 2-2 และ รูปที่ 2-3

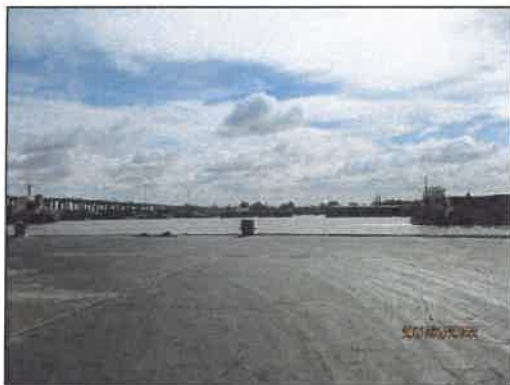
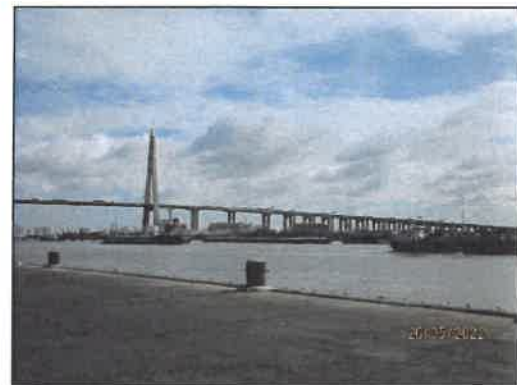
รูปที่ 2-2 บริเวณหน้าท่าเทียบเรือ

3. ต้องทำความสะอาดท่าเทียบเรือทุกครั้ง หลังการขนถ่าย สินค้า และต้องจัดเตรียมถังรองรับขยะมูลฝอย ให้เพียงพอ และจัดวางในที่ที่สามารถใช้สอยได้สะดวก	- โครงการติดตั้งภาชนะรองรับขยะ บริเวณหน้าท่าเทียบเรือ โดย กำหนดการวางภาชนะรองรับเพื่อให้สอดคล้องกับปริมาณขยะในแต่ละ ช่วงการดำเนินงานของโครงการ		รูปที่ 2-2 และ รูปที่ 2-3

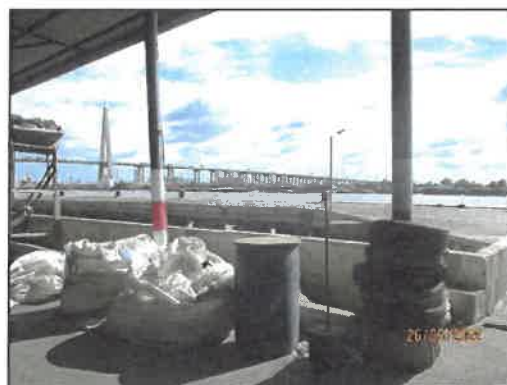
รูปที่ 2-3 ภาพขณะรองรับขยะบริเวณหน้าท่าเทียบเรือ

9. จัดทำ หรือจัดให้มีสิ่งอำนวยความสะดวกเพื่อรองรับความเสี่ยงจากเรือประจําท่า ตามอนุสัญญา Marpol ที่ประเทศไทยเข้าเป็นภาคี เพื่อให้บริหารจัดการเก็บและบำบัดของเสียจากเรือแก่เรือที่ร้องขอและไม่ทำให้เรือนั้นเสียเวลา หรือล่าช้า	- โครงการติดตั้งภาชนะรองรับของเสีย บริเวณหน้าท่าเทียบเรือ	-	รูปที่ 2-3

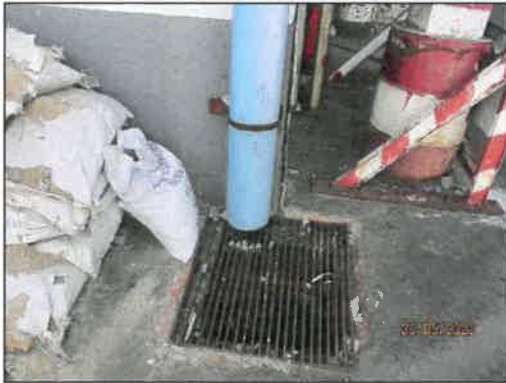
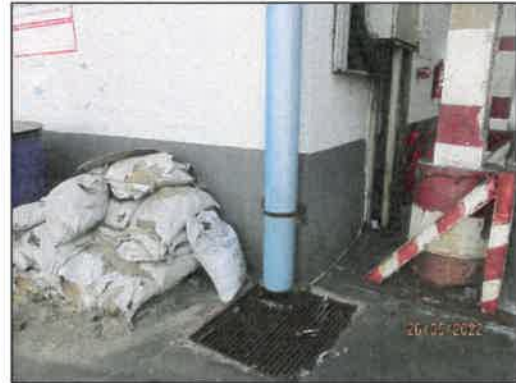
รูปที่ 2-4 ท่อระบายน้ำทิ้งภายในพื้นที่โครงการ

มาตรการป้องกันและแก้ไขผลกระทบสิ่งแวดล้อม	รายละเอียดการปฏิบัติตามมาตรการฯ	ปัญหา อุปสรรค และการแก้ไข	อ้างอิง
1. เนื่องจากอาคารสำนักงานและห้องสุขาอยู่ใกล้แม่น้ำเจ้าพระยา ดังนั้นให้บริษัท ปรับปรุงบ่อเกรอะ-บ่อซึม ของห้องสุขาให้มีประสิทธิภาพดีขึ้นกว่าปัจจุบัน	- โครงการดำเนินการสูบล้างสิ่งปฏิกูลออกจากบ่อเกรอะเป็นประจำทุกปี	-	รูปที่ 2-1
2. ติดตั้งภาชนะรองรับขยะ หรือถังขยะบริเวณหน้าท่าเรือ โดยมีระยะห่างกันทุกๆ 50 เมตร	- โครงการติดตั้งถังภาชนะรองรับขยะ บริเวณหน้าท่าเทียบเรือ โดยกำหนดการวางภาชนะรองรับเพื่อให้สอดคล้องกับปริมาณขยะในแต่ละช่วงการดำเนินงานของโครงการ	-	รูปที่ 2-2 และ รูปที่ 2-3
3. จัดสร้างห้องสุขาสำหรับคนงานที่ทำงานในบริเวณโรงรับสินค้าหมายเลข 5 และ 6	- โครงการจัดสร้างห้องสุขาสำหรับคนงานที่ทำงานในบริเวณโรงรับสินค้าหมายเลข 5 และ 6	-	รูปที่ 2-4

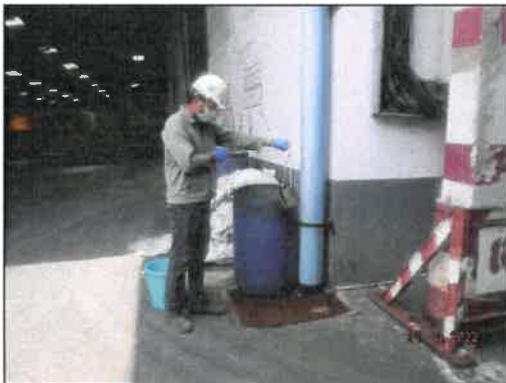
รูปที่ 2-5 การติดตามตรวจสอบคุณภาพน้ำทิ้ง

6. ให้ทำการติดตามตรวจสอบคุณภาพน้ำทั้งจากจุดที่ปล่อยออกจากโครงการลงสู่แหล่งน้ำ โดยตรวจวัดค่าความเป็นกรดและด่าง บีโอดี ตะกอนแขวนลอย ไนเตรทค่าอนเป็นไนโตรเจน และน้ำมันและไขมัน ทุก 3 เดือน และส่งผลให้กรมเจ้าท่าทราบทุกครั้ง	- โครงการได้ดำเนินการติดตามตรวจสอบคุณภาพน้ำทั้ง ก่อนปล่อยลงสู่แม่น้ำเจ้าพระยา ตามดัชนีที่กำหนดไว้ เป็นประจำทุก 3 เดือน ซึ่งจากการวิเคราะห์คุณภาพน้ำทั้ง ทางโครงการได้ส่งผลให้กรมเจ้าท่า และสำนักงานนโยบายฯ พิจารณาทุกครั้ง	-	รูปที่ 2-5 รูปที่ 2-6 และ ภาคผนวก ข-1

มาตรการป้องกันและแก้ไขผลกระทบสิ่งแวดล้อม	รายละเอียดการปฏิบัติตามมาตรการฯ	ปัญหา อุปสรรค และการแก้ไข	อ้างอิง
1. คุณภาพน้ำทั้งสำนักงาน 1) ดัชนีที่ติดตามตรวจสอบ - ความเป็นกรดและด่าง (pH) - ปริมาณสารแขวนลอย (SS) - บีโอดี (BOD) - ไนเตรทค่านิยมเป็นไนโตรเจน (Nitrate-Nitrogen) - น้ำมันและไขมัน (Oil & Grease) 2) สถานี - จุดปล่อยน้ำทิ้งของโครงการก่อนปล่อยลงสู่แม่น้ำเจ้าพระยา 3) ความถี่ - ทุกๆ 3 เดือน	- โครงการปฏิบัติตามมาตรการฯ กำหนด โดยผลการตรวจวัดคุณภาพน้ำทั้งทุก 3 เดือน โดยระหว่างเดือนกรกฎาคม ถึง มิถุนายน พ.ศ. 2565 ได้ดำเนินการเก็บตัวอย่างเมื่อวันที่ 31 มีนาคม พ.ศ. 2565 และวันที่ 20 มิถุนายน พ.ศ. 2565 ซึ่งจากการวิเคราะห์คุณภาพน้ำทั้ง มีรายละเอียดดังนี้ <u>คุณภาพน้ำทั้ง เดือนมีนาคม พ.ศ. 2565</u> <ul style="list-style-type: none"> ● pH : 8.1 ● SS : 11.0 mg/L ● BOD : ตรวจไม่พบ ● NO₃-N : 2.85 mg/L ● Oil & Grease : ตรวจไม่พบ <u>คุณภาพน้ำทั้ง เดือนมิถุนายน พ.ศ. 2565</u> <ul style="list-style-type: none"> ● pH : 7.6 ● SS : 6.8 mg/L ● BOD : ตรวจไม่พบ ● NO₃-N : 1.35 mg/L NO₃-N ● Oil & Grease : ตรวจไม่พบ 	-	รูปที่ 2-5 รูปที่ 2-6 และ ภาคผนวก ข-1

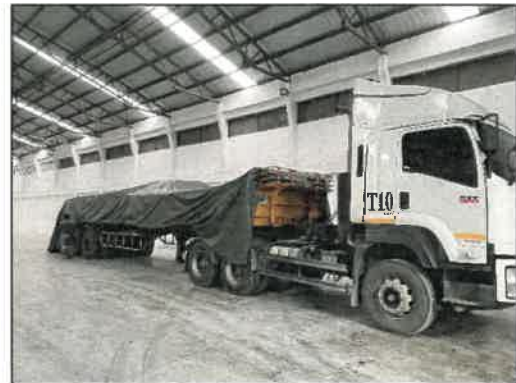
รูปที่ 2-6 การปิดคลุมสินค้าก่อนทำการขนส่ง

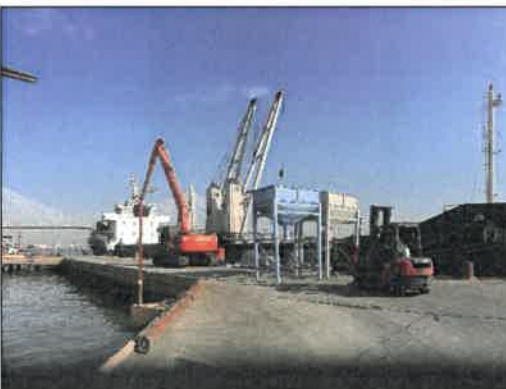
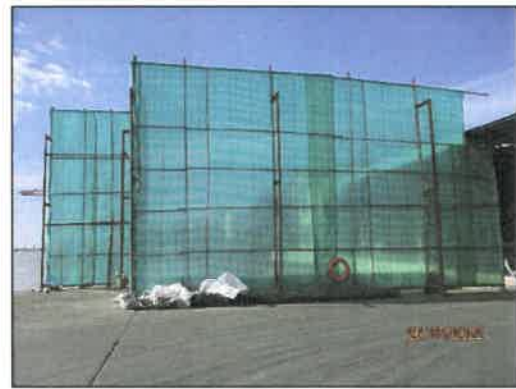
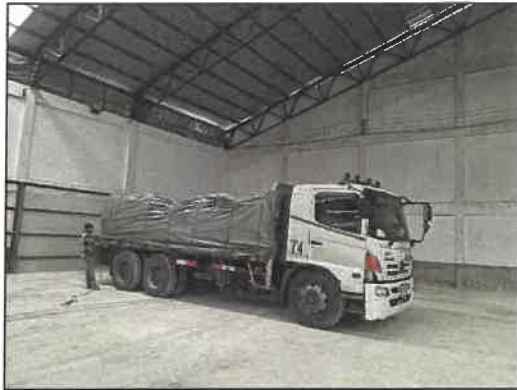
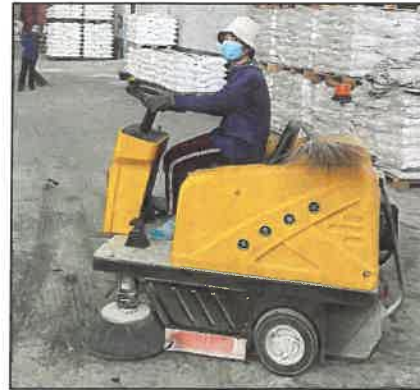
รูปที่ 2-7 การควบคุมการฟุ้งกระจายของฝุ่นละออง ขณะขนถ่ายสินค้า

รูปที่ 2-7 (ต่อ) การควบคุมการฟุ้งกระจายของฝุ่นละออง ขณะขนถ่ายสินค้า

4. ให้ทำการตรวจสอบอุปกรณ์ดักฝุ่นและทำความสะอาดอย่าง น้อย 3 เดือน/ครั้ง	- โครงการมีการควบคุมการฟุ้งกระจายของฝุ่นละออง ขณะขนถ่าย สินค้า ติดตั้งระบบสเปรย์ละอองน้ำ ติดตั้งระบบระบายอากาศบน หลังคาของโกดังพักสินค้า และมีการปิดคลุมสินค้า ก่อนทำการขน ส่งออกนอกพื้นที่โครงการ		รูปที่ 2-7 รูปที่ 2-8 และ รูปที่ 2-9

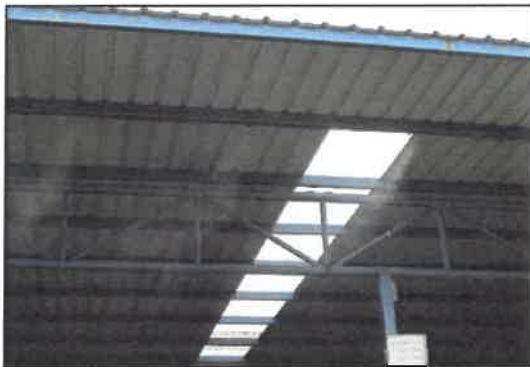
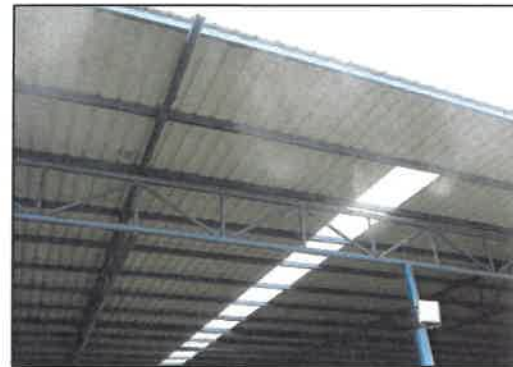
รูปที่ 2-8 ระบบหัวพ่นสเปรย์ละอองน้ำ

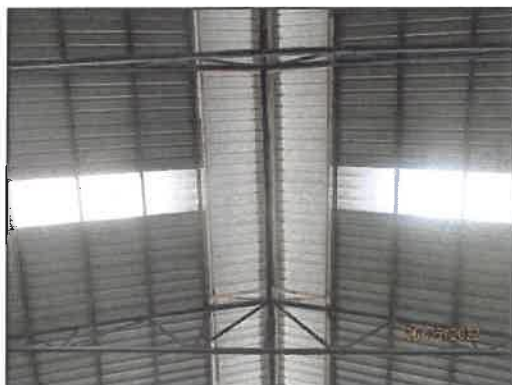
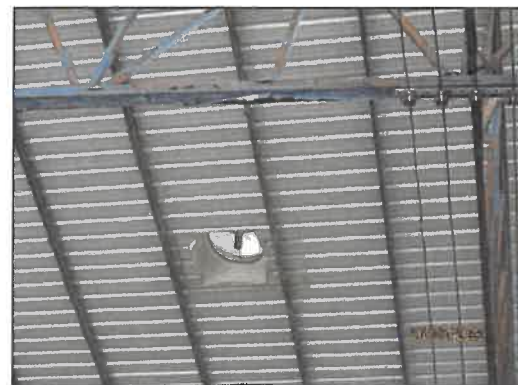
รูปที่ 2-9 ระบบระบายอากาศบนหลังคาของโกดังพักสินค้า

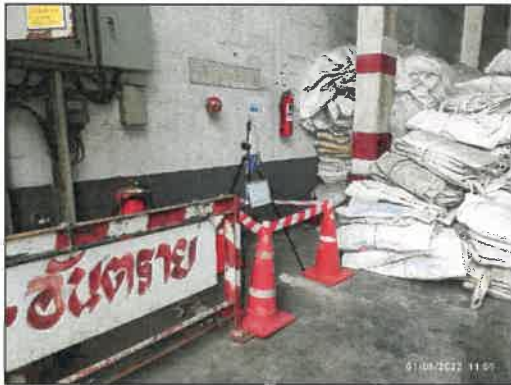
รูปที่ 2-10 การติดตามตรวจสอบคุณภาพอากาศ
บริเวณภายในโกดังสินค้า

เงื่อนไข	รายละเอียดการปฏิบัติตามเงื่อนไข	ปัญหา อุปสรรค และ การแก้ไข	อ้างอิง
5. ให้ทำการตรวจวัดคุณภาพอากาศปีละ 2 ครั้ง โดยตรวจวัดฝุ่นละอองรวมในบรรยากาศ พื้นที่โครงการ 1 จุด และตรวจวัดฝุ่นละอองในสถานที่ทำงานในขณะที่มีการขนถ่ายสินค้าน้ำ 1 จุด และส่งผลให้กรมเจ้าท่าทราบทุกครั้ง	- ทั้งนี้ โครงการมีการติดตามตรวจสอบคุณภาพอากาศ บริเวณภายในและภายนอกโกดังสินค้า เป็นประจำทุกๆ 6 เดือน ซึ่งจากการวิเคราะห์คุณภาพอากาศ ทั้ง 2 จุด พบว่า ฝุ่นละอองทั้งหมด มีค่าเป็นไปตามมาตรฐานฯ กำหนด โดยทางโครงการได้ส่งผลให้แก่กรมเจ้าท่า และสำนักงานนโยบายและแผนทรัพยากรธรรมชาติและสิ่งแวดล้อมพิจารณา พร้อมแนบสำเนาใบอนุญาตใช้ท่าเทียบเรือจากกรมเจ้าท่าให้แก่งานนโยบายและแผนทรัพยากรธรรมชาติและสิ่งแวดล้อมพิจารณาด้วย		รูปที่ 2-10 รูปที่ 2-11 ภาคผนวก ก ภาคผนวก ข-2 และ ภาคผนวก ข-3

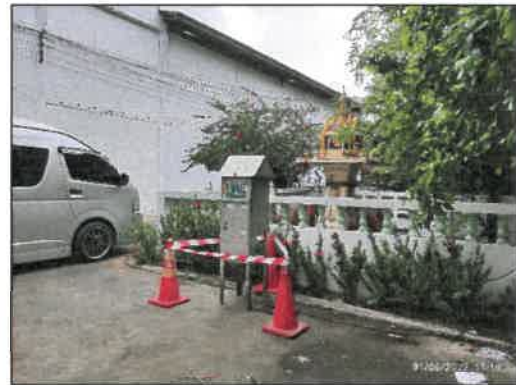
รูปที่ 2-11 การติดตามตรวจสอบคุณภาพอากาศ
บริเวณภายนอกโกดังสินค้า (ศาลพระภูมิ)

มาตรการป้องกันและลดผลกระทบสิ่งแวดล้อม	รายละเอียดการปฏิบัติตามมาตรการ และประสิทธิภาพของการดำเนินการ	ปัญหา อุปสรรค และการแก้ไข	อ้างอิง
2. คุณภาพอากาศในบรรยากาศ 1) ดัชนีที่ติดตามตรวจสอบ - ปริมาณฝุ่นละอองรวม - ปริมาณฝุ่นละอองทุกขนาด 2) สถานี - บริเวณภายนอกโกดังสินค้า (ศาลพระภูมิ) - บริเวณภายในโกดังสินค้า 3) ความถี่ - เฉลี่ย 24 ชั่วโมง ปีละ 2 ครั้ง	- โครงการปฏิบัติตามมาตรการฯ กำหนด โดยผลการตรวจวัดคุณภาพอากาศ ปีละ 2 ครั้ง โดยระหว่างเดือนมกราคม ถึง มิถุนายน พ.ศ. 2565 ได้ ดำเนินการเก็บตัวอย่าง 1 ครั้ง เมื่อวันที่ 1-2 มิถุนายน พ.ศ. 2565 ซึ่งจาก การวิเคราะห์คุณภาพอากาศ พบว่า ฝุ่นละอองรวมมีค่าเป็นไปตาม มาตรฐานฯ กำหนด รายละเอียดดังนี้ <u>บริเวณภายนอกโกดังสินค้า (ศาลพระภูมิ)</u> ● ปริมาณฝุ่นละอองรวม : 0.110 mg/m ³ <u>บริเวณภายในโกดังสินค้า</u> ● ปริมาณฝุ่นทุกขนาด : 1.53 mg/m ³	-	รูปที่ 2-11 รูปที่ 2-12 ภาคผนวก ข-2 และ ภาคผนวก ข-3

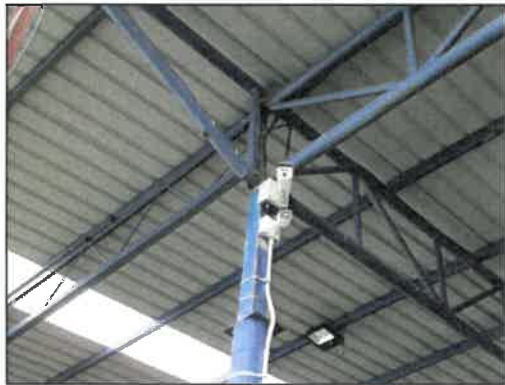
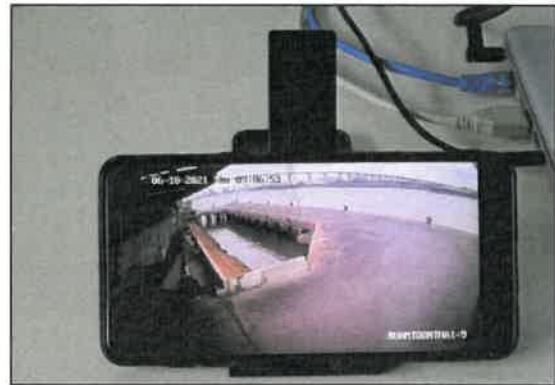
รูปที่ 2-12 ระบบกล้องวงจรปิด CCTV

เงื่อนไข	รายละเอียดการปฏิบัติตามเงื่อนไข	ปัญหา อุปสรรค และ การแก้ไข	อ้างอิง
10. ระบบและอุปกรณ์กล้องวงจรปิด (CCTV) บริเวณสิ่งปลูก สร้างที่ได้รับอนุญาต ต้องเชื่อมต่อข้อมูลกับระบบและ อุปกรณ์ของสำนักงานความปลอดภัยและสิ่งแวดล้อมทางน้ำ เพื่อใช้ในการตรวจสอบ ควบคุม และกำกับการใช้ให้เป็นไป ตามที่ได้รับอนุญาต และผู้รับอนุญาตต้องบำรุงรักษาระบบ และอุปกรณ์ ดังกล่าวให้ใช้งานได้ตลอดเวลาจนกว่าจะรื้อ ถอนต่อไป	- โครงการติดตั้งกล้อง CCTV ให้สามารถส่งเหตุการณ์บริเวณท่าเทียบ เรือตามมาตรการเรียบร้อยแล้ว	-	รูปที่ 2-12
11. ให้ดำเนินการกับกฎหมายอื่นที่เกี่ยวข้องด้วย	- ทางโครงการจะปฏิบัติตามกฎหมายอื่นๆ ที่เกี่ยวข้องอย่างเคร่งครัด	-	-
