## บทที่ 3

# ผลการปฏิบัติตามมาตรการติดตามตรวจสอบผลกระทบสิ่งแวดล้อม

โครงการ JW STATION@RAMINTRA กำหนดแผนในการติดตามตรวจสอบผลกระทบสิ่งแวดล้อมช่วงเปิดดำเนินการ ระหว่างเดือนมกราคม - มิถุนายน 2565 ซึ่งประกอบด้วยดัชนีคุณภาพสิ่งแวดล้อม ได้แก่ คุณภาพอากาศ เสียง น้ำใช้ สระว่ายน้ำ น้ำเสีย การระบายน้ำ มูลฝอย ระบบไฟฟ้า การอนุรักษ์พลังงาน ระบบป้องกันอัคคีภัย ระบบระบายอากาศ การจราจร อาชีวอนามัยและความปลอดภัย ทัศนียภาพ การบดบังแสงแดดและทิศทางลม การบดบังคลื่นวิทยุ/โทรทัศน์ คุณภาพชีวิตและความพึงพอใจของผู้พักอาศัยข้างเคียงโครงการ โดยมีวิธีการตรวจสอบทั้งด้วยสายตา และเก็บวิเคราะห์ตัวอย่างด้วยวิธีมาตรฐาน

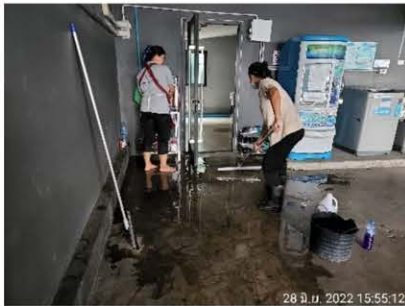
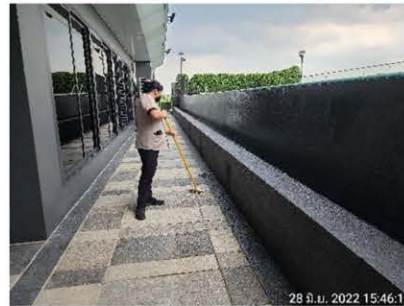
ภาพที่ 3-1 พนักงานทำความสะอาดบริเวณถนนภายในพื้นที่โครงการ

1.1 ฝุ่นละออง	1) ถนนภายในพื้นที่ โครงการ	ความสะอาด	ตรวจสอบโดยเจ้าหน้าที่	ทุกวัน ตลอด ระยะเวลาเปิด ดำเนินการ	✓	โครงการได้จัดให้มีพนักงานทำความสะอาด บริเวณถนนภายในพื้นที่โครงการเป็นประจำ และมีการตรวจความสะอาดของพื้นที่ตามที่ กำหนด	ภาพที่ 3-1

1.2 มลพิษทาง อากาศ	1) ถนนภายในพื้นที่ โครงการ	ความสะอาด	ตรวจสอบโดยเจ้าหน้าที่	ทุกวัน ตลอด ระยะเวลาเปิด ดำเนินการ	✓	โครงการได้จัดให้มีพนักงานทำความสะอาด บริเวณถนนภายในพื้นที่โครงการเป็นประจำ และมีการตรวจความสะอาดของพื้นที่ตามที่ กำหนด	ภาพที่ 3-1

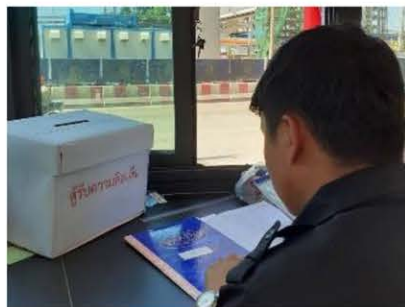
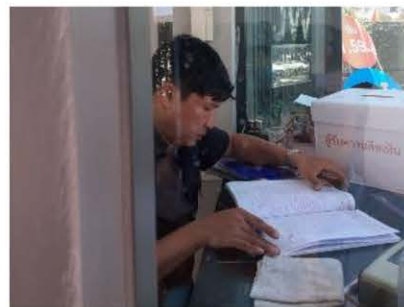
ภาพที่ 3-2 กล้องรับความคิดเห็น

2) ผู้พักอาศัยข้างเคียง ภายในพื้นที่โครงการ	ความเสียหาย/ผลกระทบ หรือร้องเรียนจากผู้ ที่ได้รับผลกระทบ	ติดตั้งกล่องรับความ คิดเห็นบริเวณป้อมยาม	สัปดาห์ละ 1 ครั้ง ตลอดระยะเวลา เปิดดำเนินการ	✓	โครงการได้จัดให้มีการติดตั้งกล่องรับความ คิดเห็นบริเวณป้อมยาม และตรวจสอบเรื่อง ร้องเรียนตามที่กำหนด	ภาพที่ 3-2

4) ผู้พักอาศัยข้างเคียง พื้นที่โครงการ	ความเสียหาย/ผลกระทบ หรือร้องเรียนจากผู้ ที่ได้รับผลกระทบ	ติดตั้งกล่องรับความ คิดเห็นบริเวณป้อมยาม	สัปดาห์ละ 1 ครั้ง ตลอดระยะเวลา เปิดดำเนินการ	✓	โครงการได้จัดให้มีการติดตั้งกล่องรับความ คิดเห็นบริเวณป้อมยาม และตรวจสอบเรื่อง ร้องเรียนตามที่กำหนด	ภาพที่ 3-2

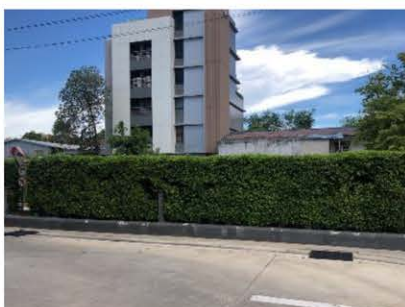
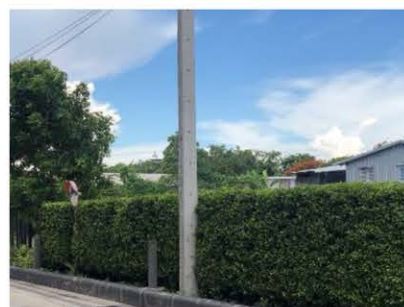
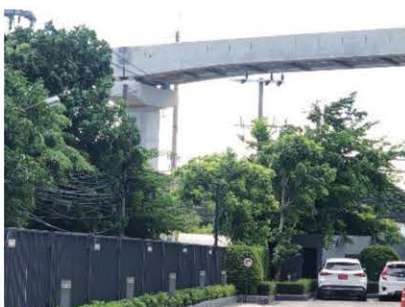
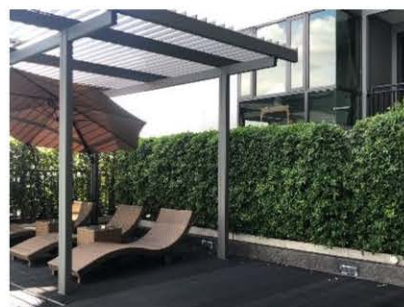
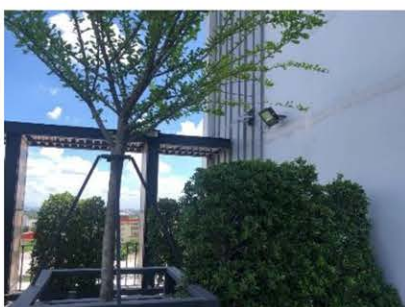
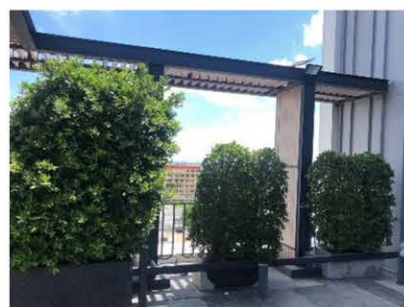
ภาพที่ 3-3 ความสมบูรณ์ของพันธุ์ไม้แต่ละชนิด

2) พื้นที่สีเขียวภายใน โครงการ	ความสมบูรณ์ของพันธุ์ไม้ แต่ละชนิด	ตรวจสอบโดยเจ้าหน้าที่	ทุกวัน ตลอด ระยะเวลาเปิด ดำเนินการ	✓	โครงการได้กำหนดให้เจ้าหน้าที่ตรวจความ สมบูรณ์ของพันธุ์ไม้แต่ละชนิดให้อยู่ในสภาพดี ตามที่กำหนด	ภาพที่ 3-3

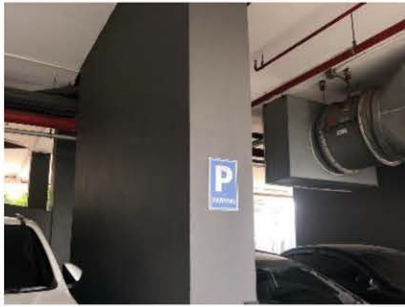
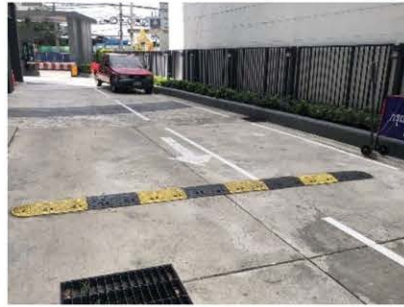
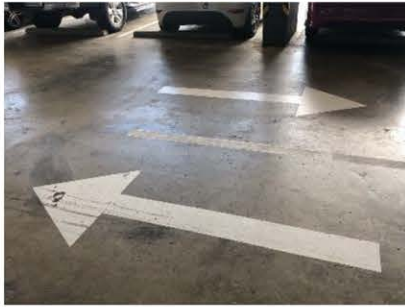
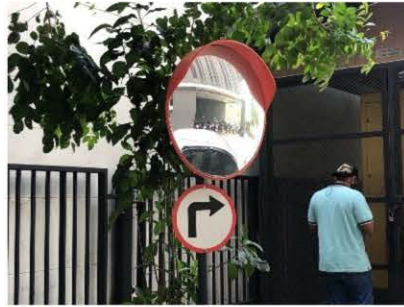
ภาพที่ 3-4 ป้ายและสัญลักษณ์ต่างๆ อยู่ในสภาพดี

3) ป้ายและสัญลักษณ์ ต่างๆ อาทิเช่น ป้ายห้าม ติดเครื่องยนต์ ป้ายจำกัด ความเร็ว เป็นต้น	สภาพดีมองเห็นชัดเจน และไม่ลบเลือน	ตรวจสอบโดยเจ้าหน้าที่	เดือนละ 1 ครั้ง ตลอดระยะเวลา เปิดดำเนินการ	✓	โครงการได้จัดเจ้าหน้าที่ตรวจสอบป้ายและ สัญลักษณ์ต่างๆ ให้อยู่ในสภาพดีตามที่กำหนด	ภาพที่ 3-4

2. เสียง	2) ภายในพื้นที่โครงการ ป้ายและสัญลักษณ์ ต่างๆ เช่น ป้ายห้ามติด เครื่องยนต์ ป้ายจำกัด ความเร็ว เป็นต้น	สภาพมองเห็นชัดเจน และไม่บดบัง	ตรวจสอบโดยเจ้าหน้าที่	เดือนละ 1 ครั้ง ตลอดระยะเวลา เปิดดำเนินการ	✓	โครงการได้จัดเจ้าหน้าที่ตรวจสอบป้ายและ สัญลักษณ์ต่างๆ ให้อยู่ในสภาพดีตามที่กำหนด	ภาพที่ 3-4

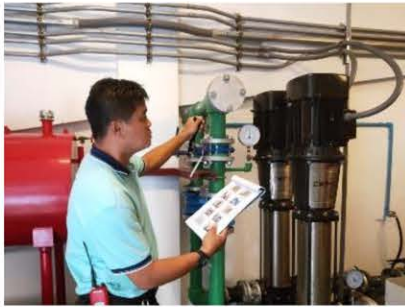
ภาพที่ 3-5 ตรวจสอบระบบท่อประปา

3. น้ำใช้	1) เส้นท่อประปา	การแตกหรือรั่วซึมของ ท่อประปา	ตรวจสอบโดยเจ้าหน้าที่	เดือนละ 1 ครั้ง ตลอดระยะเวลา เปิดดำเนินการ	✓	โครงการได้จัดเจ้าหน้าที่ตรวจสอบการแตกหรือ รั่วซึมของท่อประปาตามที่กำหนด	ภาพที่ 3-5

3) วาล์วควบคุมการจ่าย น้ำ	✓	ตรวจสอบโดยเจ้าหน้าที่	ทุกวัน ตลอด ระยะเวลาเปิด ดำเนินการ	✓	โครงการได้กำหนดให้เจ้าหน้าที่ทำการปิดวาล์ว ในช่วง 07.00-10.00 น. และช่วงเวลา 19.00- 21.00 น. ตามที่กำหนด	ภาพที่ 3-5

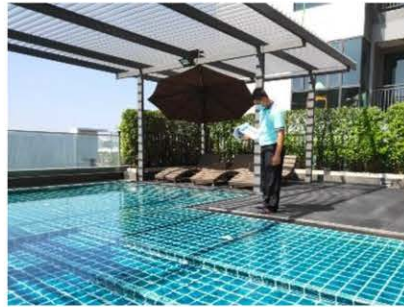
ภาพที่ 3-6 ตรวจสอบพื้นสระว่ายน้ำให้อยู่ในสภาพดี

4. สระว่ายน้ำ							
4.1 โครงสร้าง สระว่ายน้ำ	1) พื้นสระว่ายน้ำ	สภาพดีไม่แตกร้าว	ตรวจสอบโดยเจ้าหน้าที่	สัปดาห์ละ 1 ครั้ง ตลอดระยะเวลา เปิดดำเนินการ	✓	โครงการได้จัดเจ้าหน้าที่ตรวจสอบพื้นสระว่ายน้ำ ให้อยู่ในสภาพดีไม่แตกร้าวตามที่กำหนด	ภาพที่ 3-6

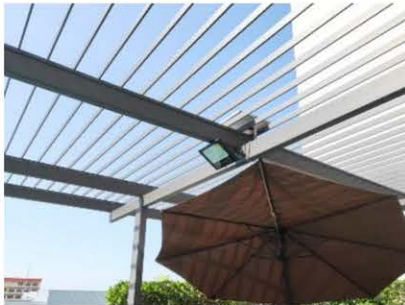
ภาพที่ 3-7 อุปกรณ์ไฟฟ้าบริเวณสระว่ายน้ำอยู่ในสภาพพร้อมใช้งานไม่ชำรุด

2) อุปกรณ์ไฟฟ้าบริเวณ สระว่ายน้ำ	สภาพพร้อมใช้งานไม่ ชำรุด	ตรวจสอบโดยเจ้าหน้าที่	สัปดาห์ละ 1 ครั้ง ตลอดระยะเวลา เปิดดำเนินการ	✓ โครงการได้จัดเจ้าหน้าที่ตรวจสอบอุปกรณ์ไฟฟ้า บริเวณสระว่ายน้ำให้อยู่ในสภาพพร้อมใช้งานไม่ ชำรุดตามที่กำหนด		ภาพที่ 3-7

3) ระบบไฟฟ้าส่องสว่าง	สภาพพร้อมใช้งานไม่ ชำรุด	ตรวจสอบโดยเจ้าหน้าที่	สัปดาห์ละ 1 ครั้ง ตลอดระยะเวลา เปิดดำเนินการ	✓ โครงการได้จัดเจ้าหน้าที่ตรวจสอบระบบไฟฟ้า ส่องสว่างให้อยู่ในสภาพพร้อมใช้งานไม่ชำรุด ตามที่กำหนด		ภาพที่ 3-7

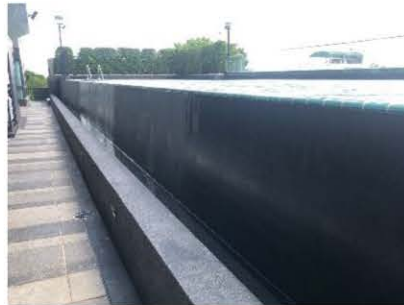
ภาพที่ 3-8 ขอบสระและทางเดินไม่มีน้ำขัง

4.2 อุบัติเหตุ จากการจมน้ำ	1) ขอบสระและทางเดิน	ไม่มีน้ำขัง	ตรวจสอบโดยเจ้าหน้าที่	ตลอดเวลาที่เปิดให้ บริการสระว่ายน้ำ	✓ โครงการได้จัดเจ้าหน้าที่ตรวจสอบขอบสระและ ทางเดินไม่ให้น้ำขังตามที่กำหนด		ภาพที่ 3-8

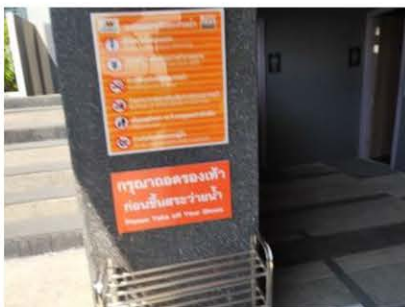
ภาพที่ 3-9 ป้ายแสดงกฎข้อปฏิบัติสำหรับผู้ใช้สระว่ายน้ำอยู่ในสภาพดีไม่ลบเลือน

2) ป้ายแสดงกฎข้อปฏิบัติ สำหรับผู้ใช้สระว่ายน้ำ	สภาพดีไม่ลบเลือน	ตรวจสอบโดยเจ้าหน้าที่	สัปดาห์ละ 1 ครั้ง ตลอดระยะเวลา เปิดดำเนินการ	✓ โครงการได้จัดเจ้าหน้าที่ตรวจสอบป้ายแสดงกฎ ข้อปฏิบัติสำหรับผู้ใช้สระว่ายน้ำให้อยู่ในสภาพดี ไม่ลบเลือนตามที่กำหนด		ภาพที่ 3-9

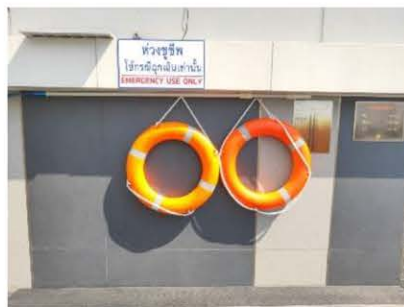
ภาพที่ 3-10 อุปกรณ์ประจำสระว่ายน้ำอยู่ในสภาพพร้อมใช้งานไม่ชำรุด

3) อุปกรณ์ประจำสระว่ายน้ำ เช่น ไม้ช่วยชีวิต ห่วงชู ชีพ โฟมช่วยชีวิต	สภาพพร้อมใช้งาน ไม่ ชำรุด	ตรวจสอบโดยเจ้าหน้าที่	สัปดาห์ละ 1 ครั้ง ตลอดระยะเวลา เปิดดำเนินการ	✓ โครงการได้จัดเจ้าหน้าที่ตรวจสอบอุปกรณ์ ประจำสระว่ายน้ำให้อยู่ในสภาพพร้อมใช้งานไม่ ชำรุดตามที่กำหนด		ภาพที่ 3-10

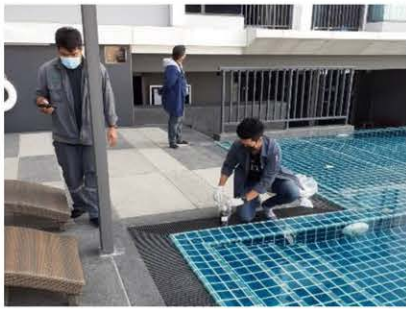
ภาพที่ 3-11 การตรวจสอบคุณภาพน้ำสระว่ายน้ำ

4.3 คุณภาพน้ำ สระว่ายน้ำ	1) สระว่ายน้ำ บริเวณส่วน ลึกและส่วนตื้น บริเวณละ 1 จุด	- pH - Residual Chlorine	เก็บและวิเคราะห์ ตัวอย่างด้วยวิธีมาตรฐาน	ทุกวัน วันละ 2 ครั้ง ตลอดระยะเวลาเปิด ดำเนินการ	✓ โครงการได้จัดเจ้าหน้าที่ตรวจสอบคุณภาพน้ำ สระว่ายน้ำตามที่กำหนด		ภาพที่ 3-10 ภาคผนวก 7

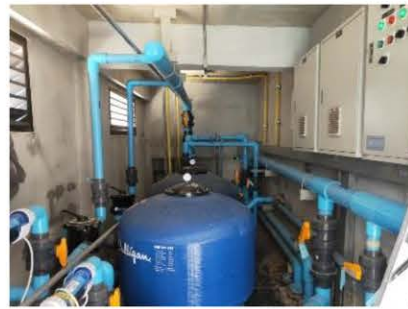
ภาพที่ 3-12 ระบบกรองน้ำสระว่ายน้ำอยู่ในสภาพดีไม่  
ชำรุด

3) ระบบกรองน้ำสระว่ายน้ำ	สภาพดีไม่ขุ่น	ตรวจสอบโดยเจ้าหน้าที่	สัปดาห์ละ 1 ครั้ง ตลอดระยะเวลา เปิดดำเนินการ	✓	โครงการได้จัดเจ้าหน้าที่ตรวจสอบระบบกรอง น้ำสระว่ายน้ำให้อยู่ในสภาพดีไม่ขุ่นตามที่ กำหนด	ภาพที่ 3-11

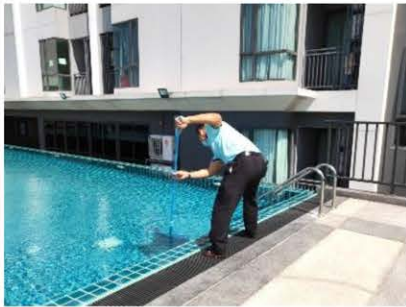
ภาพที่ 3-13 การตรวจสอบและทำความสะอาดสระ  
ว่ายน้ำ

4) ความสะอาดของสระ ว่ายน้ำ	ไม่มีตะกอน ตะไคร่น้ำ และเศษผม	ตรวจสอบโดยเจ้าหน้าที่	สัปดาห์ละ 1 ครั้ง ตลอดระยะเวลา เปิดดำเนินการ	✓	โครงการได้จัดเจ้าหน้าที่ตรวจสอบและทำความสะอาด สระว่ายน้ำไม่ให้มีตะกอน ตะไคร่น้ำ และเศษผมตามที่กำหนด	ภาพที่ 3-13

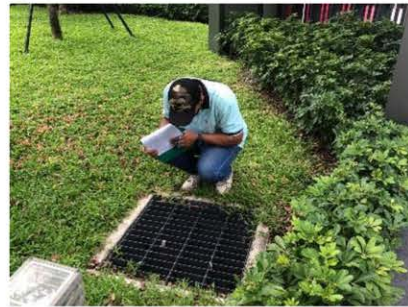
ภาพที่ 3-14 การตรวจสอบการสะสมของตะกอนดินใน  
บ่อพักและท่อระบายน้ำ

6. การระบายน้ำ	1) บ่อพักน้ำภายใน โครงการและท่อระบายน้ำ ภายในโครงการ	การสะสมของตะกอนดิน ในบ่อพักและท่อระบาย น้ำ	ตรวจสอบโดยเจ้าหน้าที่	เดือนละ 1 ครั้ง ตลอดระยะเวลา เปิดดำเนินการ	✓	โครงการได้จัดเจ้าหน้าที่ตรวจสอบการสะสม ของตะกอนดินในบ่อพักและท่อระบายน้ำเป็น ประจำตามที่กำหนด	ภาพที่ 3-14

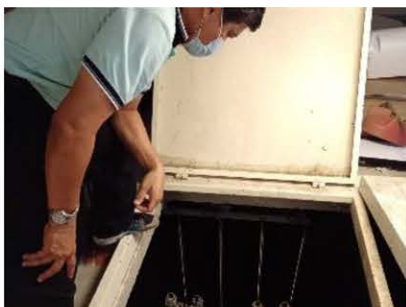
ภาพที่ 3-15 ตรวจสอบสภาพความพร้อมใช้งานและ  
อายุการใช้งานของเครื่องสูบน้ำภายในบ่อหนองน้ำ

2) เครื่องสูบน้ำภายในบ่อ หนองน้ำ	- สภาพพร้อมใช้งาน - อายุการใช้งาน	ตรวจสอบโดยเจ้าหน้าที่	3 เดือน/ครั้ง ตลอดระยะเวลา เปิดดำเนินการ	✓	โครงการได้จัดเจ้าหน้าที่ตรวจสอบสภาพความ พร้อมใช้งานและอายุการใช้งานของเครื่องสูบลม น้ำภายในบ่อหนองน้ำเป็นประจำตามที่กำหนด	ภาพที่ 3-15

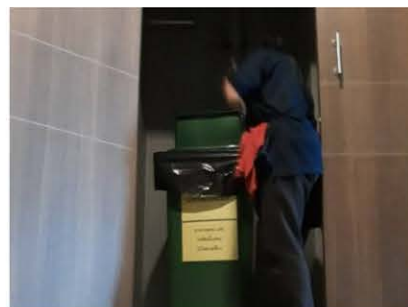
ภาพที่ 3-16 ตรวจสอบปริมาณมูลฝอยตกค้างและ  
ความสะอาด

7. มลฝอย	1) พื้นที่โครงการ						
	บริเวณที่ตั้งของมูลฝอย ห้องพักมูลฝอยของประจำ ชั้น และห้องพักมูลฝอย รวมของโครงการ	- ปริมาณมูลฝอยตกค้าง - ความสะอาด	ตรวจสอบโดยเจ้าหน้าที่	ทุกวัน ตลอด ระยะเวลาเปิด ดำเนินการ	✓	โครงการได้จัดเจ้าหน้าที่ตรวจสอบปริมาณมูล ฝอยตกค้างและความสะอาดเป็นประจำตามที่ กำหนด ผลปรากฏว่าไม่มีการตกค้างของมูล ฝอยและบริเวณห้องพักมูลฝอยต่างๆ มีความ สะอาดดี	ภาพที่ 3-16

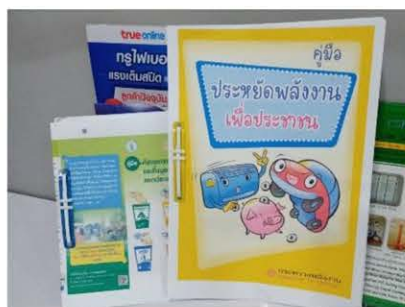
ภาพที่ 3-17 จุดติดประกาศและป้ายประชาสัมพันธ์การอนุรักษ์พลังงานอยู่ในสภาพดี มองเห็นได้ชัดเจน ไม่ลบเลือน

- จุดติดประกาศและป้าย ประชาสัมพันธ์	สภาพดี มองเห็นได้ ชัดเจนไม่ลบเลือน	ตรวจสอบโดยเจ้าหน้าที่	เดือนละ 1 ครั้ง ตลอดระยะเวลา เปิดดำเนินการ	✓ โครงการได้จัดเจ้าหน้าที่ตรวจสอบจุดติด ประกาศและป้ายประชาสัมพันธ์ให้อยู่ในสภาพ ดี มองเห็นได้ชัดเจน ไม่ลบเลือน เป็นประจำ ตามที่กำหนด		ภาพที่ 3-17

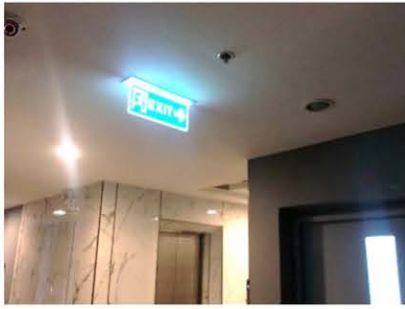
ภาพที่ 3-18 ป้ายและเครื่องหมายแสดงการหนีไฟ และแผนผังเส้นทางหนีไฟ อยู่ในสภาพดี มองเห็นได้ชัดเจน ไม่ลบลือน

3) ป้ายและเครื่องหมาย แสดงการหนีไฟ และ แผนผังเส้นทางหนีไฟ	สภาพดี มองเห็นชัดเจน และไม่ลบเลือน	ตรวจสอบโดยเจ้าหน้าที่	เดือนละ 1 ครั้ง ตลอดระยะเวลา เปิดดำเนินการ	✓ โครงการได้จัดเจ้าหน้าที่ตรวจสอบป้ายและ เครื่องหมายแสดงการหนีไฟ และแผนผัง เส้นทางหนีไฟ ให้อยู่ในสภาพดี มองเห็นได้ ชัดเจน ไม่ลบเลือน เป็นประจำตามที่กำหนด		ภาพที่ 3-18 ภาคผนวก 5

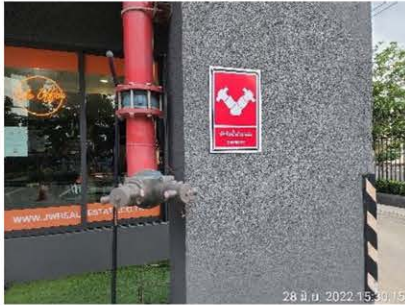
ภาพที่ 3-19 หัวรับน้ำดับเพลิงอยู่ในสภาพพร้อมใช้งาน และเข้าถึงได้สะดวก

4) อุปกรณ์ดับเพลิง						
	- หัวรับน้ำดับเพลิง	- สภาพพร้อมใช้งาน - เข้าถึงได้สะดวก	ตรวจสอบโดยเจ้าหน้าที่	3 เดือน/ครั้ง ตลอดระยะเวลา เปิดดำเนินการ	✓	โครงการได้จัดเจ้าหน้าที่ตรวจสอบหัวรับน้ำดับเพลิงให้อยู่ในสภาพพร้อมใช้งานและเข้าถึงได้สะดวกเป็นประจำตามที่กำหนด	ภาพที่ 3-19 ภาคผนวก 5

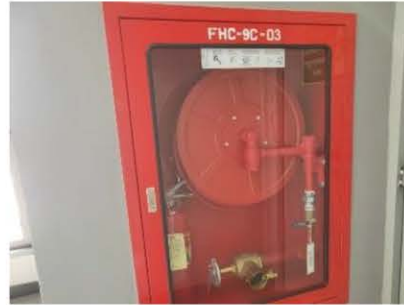
ภาพที่ 3-20 สายฉีดน้ำดับเพลิงและตู้เก็บสายฉีด (FHC) อยู่ในสภาพพร้อมใช้งาน

- สายฉีดน้ำดับเพลิง และตู้เก็บสายฉีด (FHC)	สภาพพร้อมใช้งาน	ตรวจสอบโดยเจ้าหน้าที่	เดือนละ 1 ครั้ง ตลอดระยะเวลา เปิดดำเนินการ	✓	โครงการได้จัดเจ้าหน้าที่ตรวจสอบสายฉีดน้ำดับเพลิงและตู้เก็บสายฉีด (FHC) ให้อยู่ในสภาพพร้อมใช้งานเป็นประจำตามที่กำหนด	ภาพที่ 3-20 ภาคผนวก 5

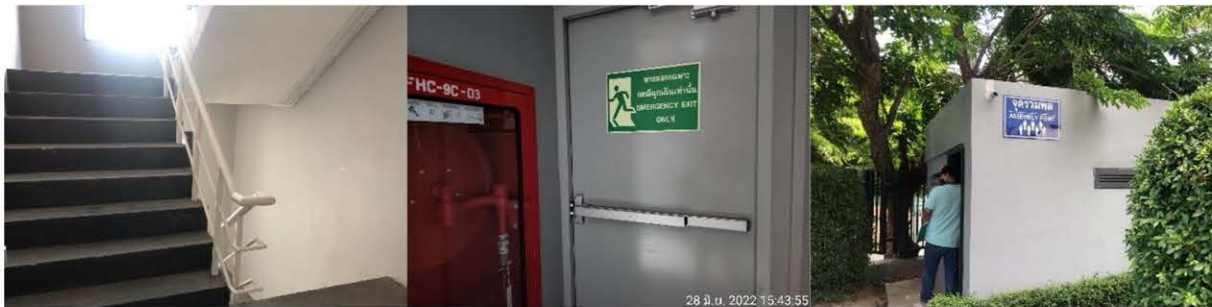
ภาพที่ 3-21 บันไดหนีไฟ เส้นทางหนีไฟ และจุดรวมคนเบื้องต้น อยู่ในสภาพพร้อมใช้งานและไม่มีสิ่งกีดขวาง

5) บันไดหนีไฟ เส้นทางในการหนีไฟ และจุดรวมคนเบื้องต้น	- สภาพพร้อมใช้งาน - ไม่มีสิ่งกีดขวาง	ตรวจสอบโดยเจ้าหน้าที่	เดือนละ 1 ครั้ง ตลอดระยะเวลา เปิดดำเนินการ	✓	โครงการได้จัดเจ้าหน้าที่ตรวจสอบบันไดหนีไฟ เส้นทางในการหนีไฟ และจุดรวมคนเบื้องต้น ให้อยู่ในสภาพพร้อมใช้งานและไม่มีสิ่งกีดขวางเป็นประจำตามที่กำหนด	ภาพที่ 3-21

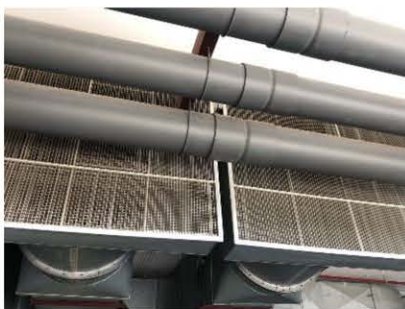
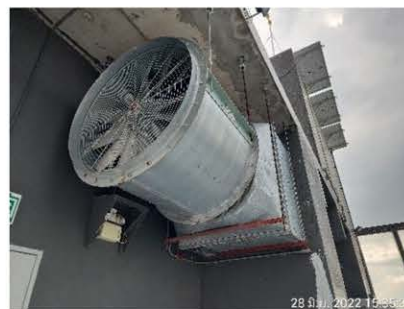
ภาพที่ 3-22 พัดลมระบายอากาศอยู่ในสภาพพร้อมใช้งาน

11. ระบบระบายอากาศ	1) ช่องระบายอากาศ เช่น หน้าต่างและประตู	ไม่มีวัสดุหรือสิ่งกีดขวาง	ตรวจสอบโดยเจ้าหน้าที่	เดือนละ 1 ครั้ง ตลอดระยะเวลา เปิดดำเนินการ	✓	โครงการได้จัดเจ้าหน้าที่ตรวจสอบช่องระบายอากาศไม่ให้มีวัสดุหรือสิ่งกีดขวางเป็นประจำตามที่กำหนด	ภาพที่ 3-22

2) พัดลมระบายอากาศ	สภาพพร้อมใช้งาน	ตรวจสอบโดยเจ้าหน้าที่	เดือนละ 1 ครั้ง ตลอดระยะเวลา เปิดดำเนินการ	✓	โครงการได้จัดเจ้าหน้าที่ตรวจสอบพัดลมระบายอากาศให้อยู่ในสภาพพร้อมใช้งานเป็นประจำตามที่กำหนด	ภาพที่ 3-22

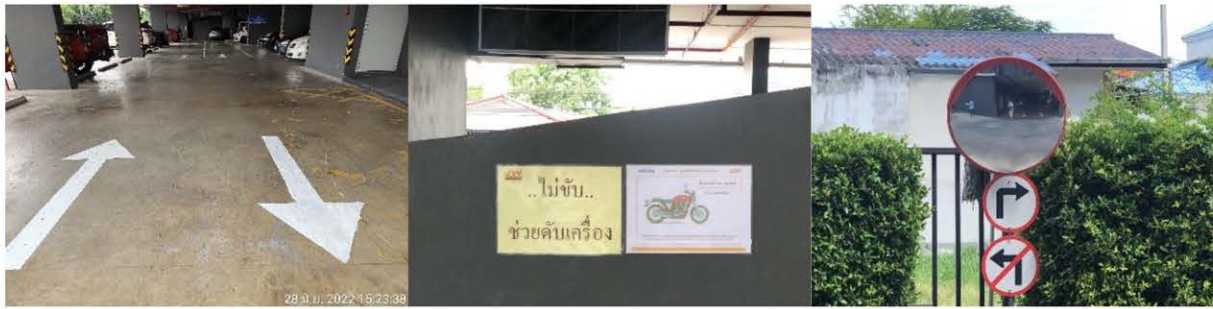
ภาพที่ 3-23 ป้ายและเครื่องหมายจราจร ภายในโครงการและบริเวณทางเข้าออกโครงการอยู่ในสภาพมองเห็นชัดเจน และไม่บดบัง

12. การจราจร	1) พื้นที่โครงการ						
	- ป้ายและเครื่องหมายจราจร ภายในโครงการและบริเวณทางเข้าออกโครงการ	สภาพมองเห็นชัดเจนและไม่เปลี่ยนแปลง	ตรวจสอบโดยเจ้าหน้าที่	3 เดือน/ครั้ง ตลอดระยะเวลา เปิดดำเนินการ	✓	โครงการได้จัดเจ้าหน้าที่ตรวจสอบป้ายและเครื่องหมายจราจร ภายในโครงการและบริเวณทางเข้าออกโครงการให้อยู่ในสภาพมองเห็นชัดเจน และไม่เปลี่ยนแปลงเป็นประจำตามที่กำหนด	ภาพที่ 3-23

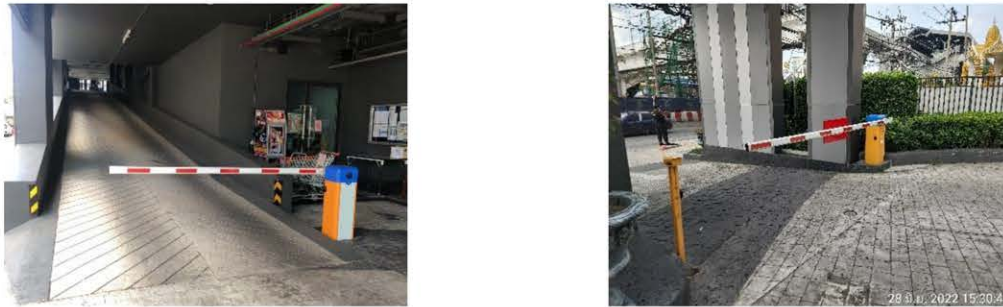
ภาพที่ 3-24 ถนนภายในโครงการและบริเวณทางเข้าออกโครงการมีสภาพความคล่องตัว

- ถนนภายในโครงการ และบริเวณทางเข้าออก โครงการ	สภาพความคล่องตัวใน การเดินรถบริเวณ ทางเข้าออกโครงการ	ตรวจสอบโดยเจ้าหน้าที่	ทุกวัน ตลอด ระยะเวลาเปิด ดำเนินการ	✓ โครงการได้จัดเจ้าหน้าที่ตรวจสอบถนนภายใน โครงการและบริเวณทางเข้าออกโครงการให้มี สภาพความคล่องตัวในการเดินรถเป็นประจำ ตามที่กำหนด		ภาพที่ 3-24
