รายงานผลการปฏิบัติตามเงื่อนไขของมาตรการป้องกันและแก้ไขผลกระทบสิ่งแวดล้อม และมาตรการติดตามตรวจสอบคุณภาพสิ่งแวดล้อม โครงการโรงแรม แคนทารี บีช เขาหลัก 2 ตำบลคึกคัก อำเภอตะกั่วป่า จังหวัดพังงา ประจำเดือนมกราคม – มิถุนายน 2565 โครงการฯ ได้ดำเนิน นโยบายในการตรวจสอบ และรักษาคุณภาพสิ่งแวดล้อม ควบคู่กับการดำเนินกิจการของบริษัทฯ เพื่อตอบสนองพระราชบัญญัติส่งเสริม และรักษาคุณภาพสิ่งแวดล้อมแห่งชาติ พ.ศ. 2535 ทางบริษัทฯ จึงได้ดำเนินการติดตามตรวจสอบคุณภาพสิ่งแวดล้อม ตามแนวทางในหนังสือแจ้งผลการพิจารณารายงานที่ ทส 1009.5/4366 ลงวันที่ 16 มิถุนายน 2552 (หน้าที่ จ-1 ภาคผนวก จ) โดยทางโครงการฯ ได้ดำเนินการติดตามตรวจสอบ และจัดทำรายงานผลการปฏิบัติตามเงื่อนไขของมาตรการป้องกันและแก้ไขผลกระทบสิ่งแวดล้อมและมาตรการติดตามตรวจสอบคุณภาพสิ่งแวดล้อม ระยะดำเนินการ เพื่อนำเสนอสำนักงานฯ พิจารณาเป็นประจำทุก 6 เดือน

ชื่อโครงการฯ	โครงการโรงแรมแคนทารีบีช เขาหลัก 2 (KANTARY BEACH KHAOLAK 2)
ชื่อเดิมโครงการฯ	โครงการโรงแรมเขาหลัก 2 จังหวัดพังงา (หน้าที่ 14 ภาคผนวก จ)
เลขที่หนังสือเห็นชอบ	ทส.1009.5/4366
สถานที่ตั้ง	ตำบลคึกคัก อำเภอตะกั่วป่า จังหวัดพังงา
ชื่อเจ้าของโครงการฯ	บริษัท พันวา ดีเวลโลปเม้นท์ จำกัด
สถานที่ติดต่อ	เลขที่ 120 ถนน สีส้ม แขวงสุริยวงค์ เขตบางรัก กรุงเทพฯ 1050
จัดทำโดย	บริษัท เจ แอนด์ เอ็น คอนซัลแตนท์ จำกั

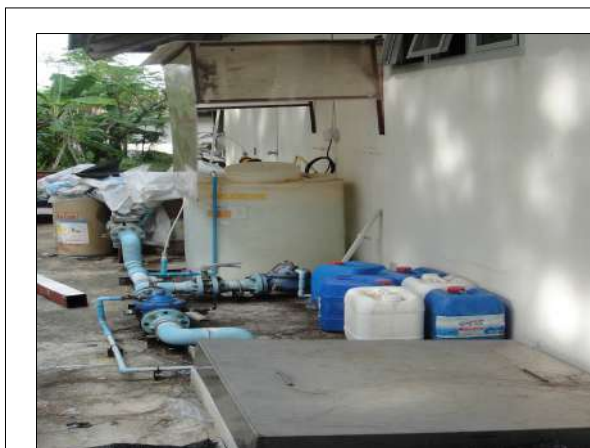
ภาพที่ 1-3 ถึงสำรองน้ำใต้ดิน

แหล่งน้ำใช้ของโครงการ (ภาพที่ 1-3 และภาพที่ 1-4) บาดาลจากการขุดเจาะน้ำบาดาลที่ได้รับอนุญาตในพื้นที่โครงการฯ จำนวน 1 บ่อ ความลึกของบ่อบาดาลไม่น้อยกว่า 20 เมตร และไม่เกิน 80 เมตร อัตราการสูบน้ำ 4 ลบ.ม./ชม. น้ำบาดาลที่สูบขึ้นมาไว้ที่บ่อดักตะกอนจะถูกเติมสารส้มและทำการกวนน้ำให้ตะกอนเล็กๆ จับตัวกันเป็นก้อนขนาดใหญ่แล้วตกลงสู่ก้นบ่อ

3.7) แหล่งน้ำสำรองดับเพลิง ได้จัดให้มีน้ำสำรองสำหรับดับเพลิงจากถังเก็บน้ำใต้ดิน (ภาพที่ 1-3) ที่มีความจุประสิทธิผล 618.6 ลบ.ม. (ที่อาคารโรงสูบน้ำและผลิตน้ำประปา) ที่สำรองน้ำไว้ใช้เพื่อการดับเพลิง 180.42 ลบ.ม. ซึ่งสามารถสำรองได้ประมาณ 1 ชั่วโมง (พิจารณาจากประสิทธิภาพของเครื่องสูบน้ำดับเพลิง 750 แกลลอน / นาที) (ภาพที่ 1-22)

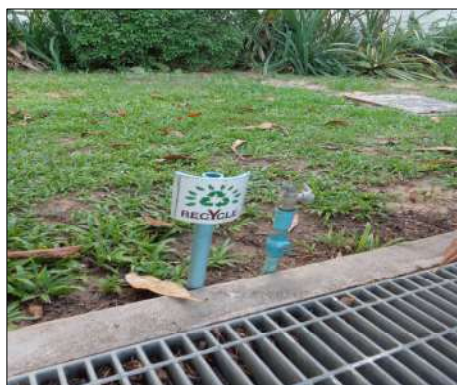
ภาพที่ 1-6 น้ำที่ผ่านระบบบำบัดน้ำเสียโดยนำไปรดน้ำต้นไม้

(7) **Chlorination Tank** โดยน้ำใสจากบ่อดกตะกอนจะทำการเติมคลอรีนโดยมีระยะเวลาสัมผัส 30 นาที เพื่อ ฆ่าเชื้อโรค ก่อนระบายลงสู่อุปกรณ์น้ำทิ้งที่ผ่านการบำบัดแล้วเพื่อนำไปใช้รดน้ำต้นไม้ภายในโครงการฯ (ภาพที่ 1-6)

- โครงการฯ นำน้ำทิ้งจากระบบบำบัดน้ำเสีย รวมชนิดเติมอากาศแบบตะกอนเร่ง (ประมาณ 81.24 ลบ.ม./วัน) กลับมาหมุนเวียนใช้ประโยชน์ในการรดน้ำ ต้นไม้ ไม่มีการระบายออกนอกพื้นที่บริเวณพื้นที่สี เขียว โดยติดป้ายแสดงไว้อย่างชัดเจนว่าเป็นน้ำใช้รด น้ำต้นไม้เท่านั้น	✓	-	ทางโครงการฯ ได้ดำเนินการนำน้ำทิ้งหลังจากระบบ บำบัดน้ำเสียกลับมาหมุนเวียนใช้ประโยชน์ โดยการนำมา รดน้ำต้นไม้ โดยไม่มีการระบายน้ำออกสู่ภายนอก โครงการฯ และได้ติดป้ายแสดงว่าเป็นน้ำใช้รดน้ำต้นไม้ เท่านั้น	-	ภาพที่ 1-6

อีกหนึ่งทางโครงการฯ ได้มีการเผื่อไว้ถังน้ำทิ้งอยู่เป็นประจำ โดยทางโครงการได้จัดทำป้ายเตือนผู้เข้ามาใช้บริการ พนักงาน และยักรวมไปถึงบุคคลอื่นๆ ที่เข้ามาภายในโครงการฯ ให้ระมัดระวังการสัมผัสน้ำ Reuse และทางโครงการฯ ได้ดำเนินการรดน้ำต้นไม้ด้วยระบบสปริงเกอร์ และกำหนดเวลารดน้ำต้นไม้ ในช่วงที่ไม่มีผู้เข้ามาใช้ประโยชน์ภายในสวนหย่อม (ภาพที่ 1-6)

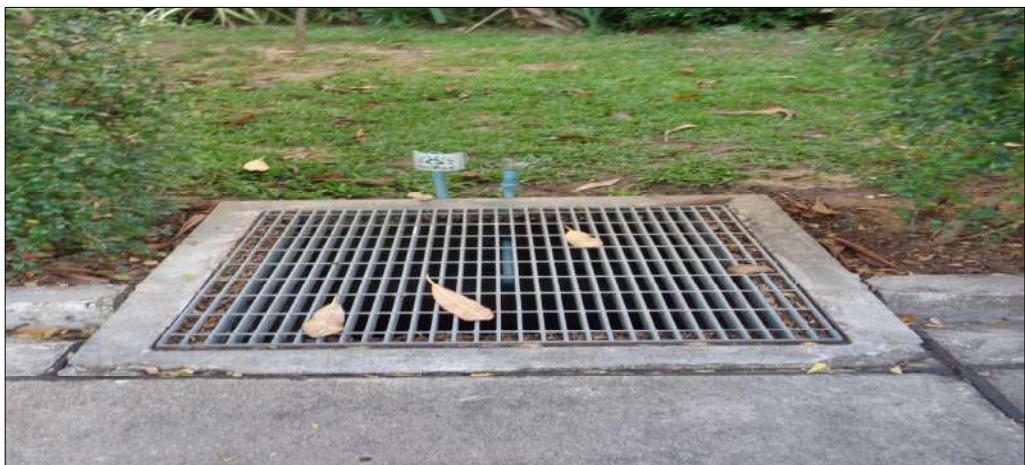
ภาพที่ 1-7 ระบบระบายน้ำภายในโครงการฯ

โครงการฯ จึงมีการวางรางระบายน้ำแบบเปิด (Gutter) (ภาพที่ 1-7) ภายในโครงการฯ เพื่อระบายน้ำฝนในพื้นที่โครงการฯ ลงบ่อพักน้ำด้านหน้าโครงการฯ แทนการระบายลงทะเล โดยโครงการฯ ก่อสร้างสระเก็บน้ำขนาดความจุ 13,595 ลบ.ม. (ภาพที่ 1-8) เพื่อหน่วงน้ำฝนที่ตกลงในพื้นที่โครงการฯ ส่วนน้ำทิ้งที่ผ่านการบำบัดแล้วมีประมาณ 81.24 ลบ.ม./วัน จะนำมารดน้ำต้นไม้

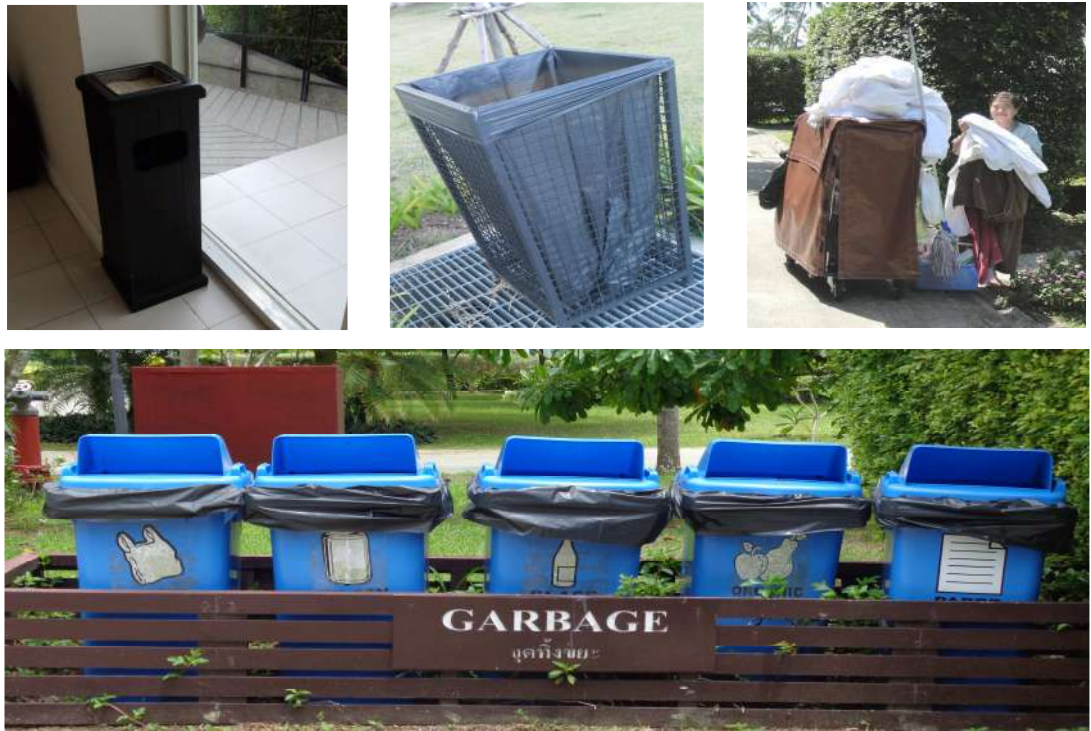
ภาพที่ 1-26 ถังขยะทั่วไปและถังขยะอันตราย ภายในโครงการฯ และแม่บ้านประจำโครงการฯ

เพื่อความสะดวกของผู้มาใช้บริการทางโครงการฯ ได้จัดเตรียมถังขยะในห้องพักแขก (ภาพที่ 1-26) ขนาด 15 ลิตร ซึ่งเพื่อความสะดวกแก่ผู้เข้าพักทางโครงการฯ ได้แยกเป็นขยะเปียกและขยะแห้งไว้ทุกห้องพักจัดให้มีถังขยะเปียกและขยะแห้งขนาด 50 ลิตร จำนวน 2 ถัง ไว้บริเวณบันไดของอาคารทุกชั้น และในห้องน้ำของทุกอาคารจะมีถังขยะขนาด 10 ลิตร จำนวน 1 ถัง/ห้อง ซึ่งแม่บ้านจะรวบรวมขยะจากส่วนต่างๆ นำมาคัดแยกประเภทขยะเป็นขยะเปียกขยะแห้งและขยะที่รีไซเคิลได้ เก็บใส่ถุงดำและนำไปพักไว้ยังห้องพักขยะรวม (ภาพที่ 1-27)

จัดให้มีภาชนะรองรับขยะมูลฝอยที่เพียงพอ มีเจ้าหน้าที่ทำความสะอาดห้องพักมูลฝอยรวม พร้อมทั้งทำการตรวจสอบถัง และห้องพักมูลฝอยรวมให้มีสภาพดีอยู่เสมอ หากมีการผูกרון หรือชำรุดต้องทำการดำเนินการแก้ไขทันที (ภาพที่ 1-26 และภาพที่ 1-27)

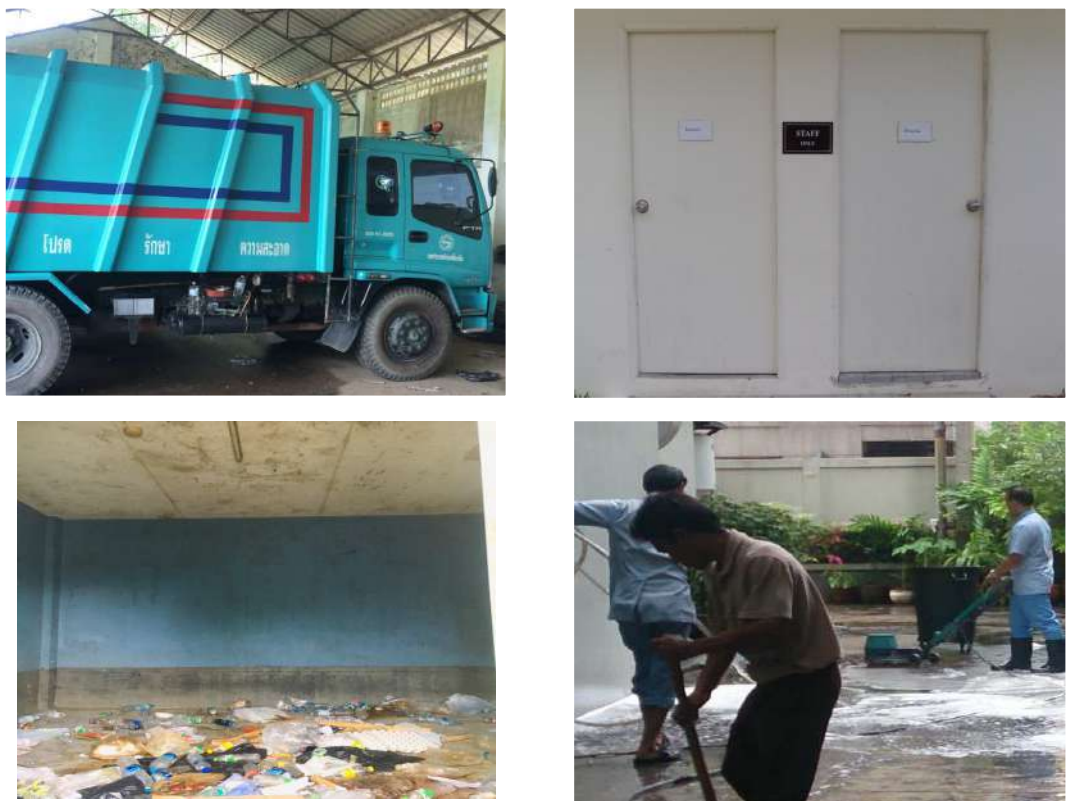
ภาพที่ 1-27 ห้องพักขยะประจำโครงการฯ และการจัดการขยะภายในโครงการฯ

ห้องพักขยะอยู่ในตำแหน่งที่สามารถขนย้ายขยะได้สะดวกเป็นอาคารคอนกรีตมีหลังคาสามารถจัดเก็บแยก ขยะเปียกและขยะแห้งรองรับขยะทั้งโครงการฯ ได้ และได้ขออนุญาตเทศบาลตำบลวิชิตเข้ามาเก็บขนทุกวัน น้ำขยะที่อาจเกิดจากห้องพักขยะเปียก ผ่านการบำบัดก่อนปล่อยออกสู่ระบบระบายน้ำสาธารณะ

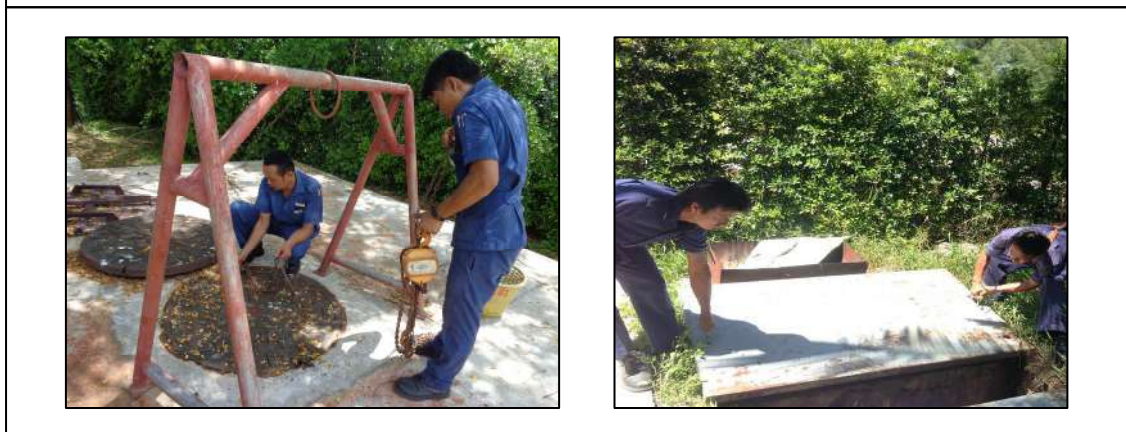
ภาพที่ 2-4 เจ้าหน้าที่ดูแลระบบบำบัดน้ำเสีย / ตักไขมัน

- จัดให้มีเจ้าหน้าที่ดูแลรักษาและควบคุมให้มี การเดินระบบบำบัดน้ำเสียของโครงการฯ ให้สามารถ ทำงานได้อย่างเต็มประสิทธิภาพตลอดเวลา	✓	-	ทางโครงการฯ ได้ดำเนินการจัดให้มีเจ้าหน้าที่ทำหน้าที่ ดูแลระบบบำบัดน้ำเสียภายในโครงการฯ ให้มีสภาพดีอยู่ เสมอ นอกจากนี้ทางโครงการฯ ได้ดำเนินการจัดทำเอกสาร Preventive Maintenance สำหรับเครื่องเติมอากาศของ ระบบบำบัดน้ำเสียภายในโครงการฯ อีกด้วย	-	ภาพที่ 2-4 และ หน้าที่ จ-32 ภาคผนวก จ

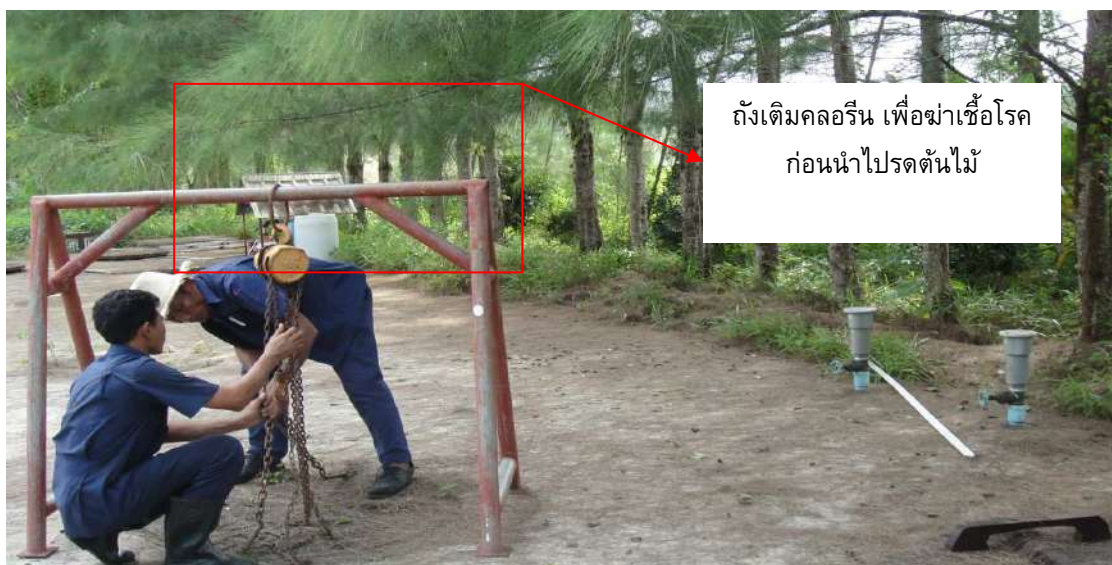
อีกทั้งทางโครงการฯ ได้จัดให้มีการอบรมภายใน ความรู้ด้านน้ำเสียและข้อควรปฏิบัติให้แก่เจ้าหน้าที่ ที่ดูแลระบบบำบัดน้ำเสียประจำปี โดยวิทยากรที่มีความรู้ด้านสิ่งแวดล้อม (หน้าที่ จ-36 ภาคผนวก จ) และทางโครงการฯ ได้มีการเติมคลอรีนในน้ำใสจากบ่อดักตะกอน โดยมีความเข้มข้นเพียงพอเพื่อฆ่าเชื้อโรค ก่อนที่จะไหลลงสู่บ่อพักเพื่อนำไปรดต้นไม้

ภาพที่ 4-1 แสดงจุดการเติมคลอรีนด้วยระบบอัตโนมัติเพื่อฆ่าเชื้อโรค
ในระบบบำบัดน้ำเสียของโครงการฯ
