ผลการปฏิบัติตามมาตรการป้องกันและ
แก้ไขผลกระทบสิ่งแวดล้อมและมาตรการ
ติดตามตรวจสอบผลกระทบสิ่งแวดล้อม

ผลการตรวจสอบการปฏิบัติตามมาตรการป้องกันและแก้ไขผลกระทบสิ่งแวดล้อม ตามที่ระบุไว้ในหนังสือแจ้งผลการพิจารณารายงานผลกระทบสิ่งแวดล้อมเบื้องต้น โครงการเหมืองแร่ดินอุตสาหกรรมชนิดดินเหนียวสี ของบริษัท ทรุสโตน จำกัด คำขอประทานบัตรที่ 2/2552 ตั้งอยู่หมู่ที่ 11 ตำบลสัมปอ อำเภोजตุรัส จังหวัดชัยภูมิ ตามหนังสือที่ ทส 1009.2/4289 ลงวันที่ 8 พฤษภาคม 2555 โดยได้รับอนุญาตเป็นประทานบัตรที่ 31705/16042 รายละเอียดดังตารางที่ 2-1 ถึงตารางที่ 2-3

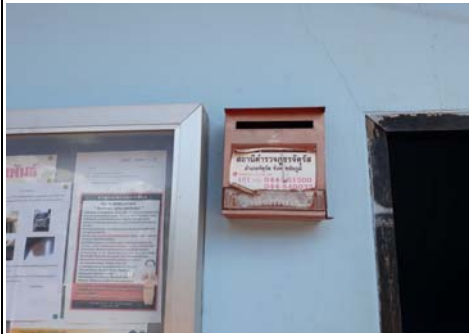
<p>กล่องรับเรื่องราวร้องเรียน</p>
<p>2. หากได้รับการร้องเรียนจากราษฎรที่อาศัยอยู่ บริเวณใกล้เคียงว่าได้รับความเดือดร้อนรำคาญ จากกิจกรรมของโครงการและ กรม อุตสาหกรรมพื้นฐานและการเหมืองแร่ หรือ สำนั ก ง าน น โย บ า ย แ ล ะ แ ผ น ทรัพยากรธรรมชาติและสิ่งแวดล้อมได้ ตรวจสอบแล้วพบว่าผู้ถือประทานบัตรไม่ ปฏิบัติตามมาตรการป้องกันและแก้ไข ผลกระทบสิ่งแวดล้อมที่กำหนด จะต้องหยุด การทำเหมืองในทันทีแล้วแก้ไขเหตุแห่งความ เดือดร้อนให้เสร็จสิ้นก่อนที่จะดำเนินการต่อไป</p>	<p>- หากมีร้องเรียนจากราษฎรว่าได้รับผลกระทบจาก กิจกรรมการทำเหมืองแร่ โครงการจะปฏิบัติตาม เงื่อนไขดังกล่าวอย่างเคร่งครัด</p>	<p>- ไม่มี</p>

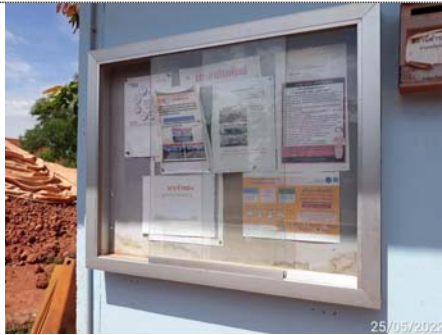
7. โครงการต้องปฏิบัติตามมาตรการป้องกันและแก้ไขผลกระทบสิ่งแวดล้อมของโครงการอย่างเคร่งครัดและต่อเนื่อง เพื่อประสิทธิภาพของมาตรการ และรายงานผลให้กับชุมชนที่อยู่ใกล้เคียงโครงการ และหน่วยงานท้องถิ่น (ผู้ใหญ่บ้านหมู่ที่ 11 กำนันตำบลส้มป่อย) โรงพยาบาลส่งเสริมสุขภาพตำบลส้มป่อยและองค์การบริหารส่วนตำบลส้มป่อย) ทราบอย่างน้อยปีละ 2 ครั้ง	- โครงการได้นำมาตรการที่กำหนดไว้มาปฏิบัติตามอย่างเคร่งครัด - ได้มีการประชาสัมพันธ์ข้อมูลเกี่ยวกับการปฏิบัติตามมาตรการป้องกันและแก้ไขผลกระทบสิ่งแวดล้อมให้ชุมชนได้รับทราบ ผ่านทางคณะกรรมการมวลชนสัมพันธ์ และติดป้ายประชาสัมพันธ์ข้อมูลข่าวสารโครงการ	- ไม่มี

<p>ป้ายประชาสัมพันธ์โครงการ</p>

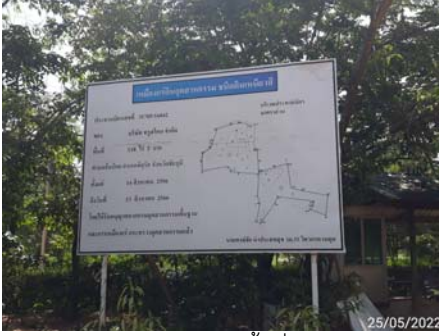
มาตรการป้องกันและแก้ไข ผลกระทบสิ่งแวดล้อม	ผลการปฏิบัติตามมาตรการฯ	ปัญหา อุปสรรค ที่ไม่สามารถปฏิบัติ ตามมาตรการ และแนวทางแก้ไข	ภาพประกอบ
1. ทรัพยากรสิ่งแวดล้อมด้านกายภาพ 1.1 ลักษณะภูมิประเทศ 1. กำหนดตำแหน่งและขอบเขตที่จะใช้เป็นพื้นที่ สำหรับกิจกรรมต่างๆ ในการทำเหมือง และ ปรับสภาพพื้นที่สำหรับบริเวณที่จะมีกิจกรรม ต่างๆ โดยจะมีการปรับสภาพพื้นที่เดิมให้น้อย ที่สุด เช่น พื้นที่กองเก็บเปลือกดินพื้นที่ลาน กองแร่ สำนักงาน บ่อตกตะกอน พื้นที่สร้างคัน ทำนบกั้นและคุระบายน้ำล้อมรอบบริเวณพื้นที่ ที่จะเปิดทำเหมือง เป็นต้น ให้เป็นไปตาม แผนผังการทำเหมืองของโครงการ	<ul style="list-style-type: none"> - การทำเหมืองแร่ของโครงการเป็นไปตามแผนผัง โครงการทำเหมืองที่กำหนดอย่างเคร่งครัด มีการ เปิดพื้นที่ในส่วนที่เกี่ยวข้องกับการทำเหมืองเท่านั้น - ได้ติดตั้งป้ายแสดงขอบเขตพื้นที่ประทานบัตรไว้ บริเวณทางเข้า-ออกโครงการ 	- ไม่มี

<p>ป้ายแสดงขอบเขตพื้นที่โครงการ</p>

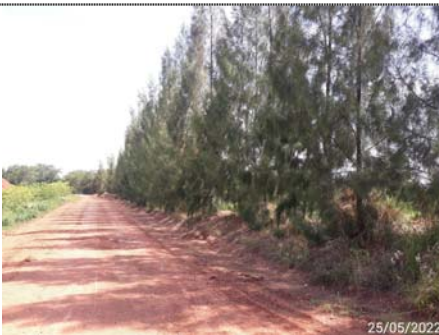
2. เว้นการทำเหมืองในระยะ 10 เมตร และ 50 เมตร โดยรอบพื้นที่โครงการ และปลูกไม้ยืนต้น ระยะ 2x2 เมตร แบบสลับฟันปลา ต้นไม้ที่ ปลูกควรเป็นพันธุ์ไม้ถิ่นที่มีอยู่เดิม ได้แก่ มะค่าโมง แดง ประดู่ป่า หรือ ปับ เป็นต้น เพื่อ บดบังลักษณะภูมิประเทศบริเวณพื้นที่โครงการ และเป็นการลดผลกระทบจากการฟุ้งกระจาย ของฝุ่นละออง การชะล้างพังทลายของดิน ลด ผลกระทบด้านทัศนียภาพ ช่วยดูดซับและกัก เสียงจากพื้นที่โครงการกับบ้านเรือนราษฎร บริเวณใกล้เคียงพื้นที่โครงการได้อีกทางหนึ่ง	<ul style="list-style-type: none"> - โครงการได้เว้นระยะไม่ทำเหมืองจากแนวเขต 10 เมตร และ 50 เมตร ตามเงื่อนไข และมีการปลูก ต้นไม้ยืนต้น (ประดู่ป่า สนประดิพัทธ์ และทาง นกกยูง) บริเวณคันทำนบ - ได้ทำการดูแลรักษาสภาพแนวต้นไม้เดิมบริเวณพื้นที่ เว้นระยะไม่ทำเหมือง เพื่อใช้เป็นพื้นที่กันชน (Buffer Zone) 	- ไม่มี

<p>แนวต้นไม้บริเวณคันทำนบ</p>

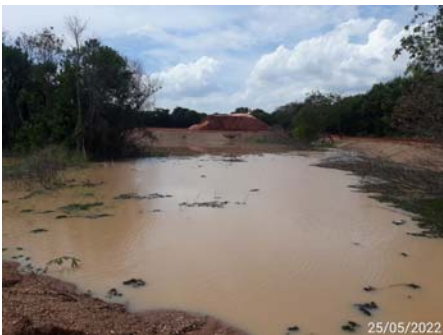
1.2 ทรัพยากรน้ำ 1.2.1 อุทกวิทยาและคุณภาพน้ำผิวดิน 1. สร้างบ่อดักตะกอนเพื่อรองรับน้ำไหลบ่าหน้า ดินบริเวณที่กองเก็บเปลือกดินบริเวณหมาย อักษร “บ” มีขนาดความจุ 1,920 ลูกบาศก์ เมตร สามารถเก็บกักได้นาน 8.89 ชั่วโมง ใน แต่ละช่วงของการทำเหมืองต้องสร้างบ่อดัก ตะกอนและบ่อกักเก็บน้ำส่วนที่ต่ำที่สุดบริเวณ กันบ่อเหมือง (Sump) เพื่อรองรับน้ำไหลบ่า หน้าดินจากบริเวณพื้นที่ที่จะเปิดทำเหมือง พื้นที่ A ขนาด 40x40x3 เมตร มีความจุ 4,800 ลูกบาศก์เมตร สามารถกักเก็บน้ำได้ นาน 2.24 ชั่วโมง (4,800/1,980)	<ul style="list-style-type: none"> - ได้จัดเตรียมบ่อดักตะกอนบริเวณใกล้กับพื้นที่เก็บกองเปลือกดิน - ในบริเวณพื้นที่เปิดทำเหมือง โครงการได้ใช้พื้นที่จุดต่ำสุดของหน้าเหมืองในแต่ละบริเวณเป็นพื้นที่รับน้ำ (Sump) เพื่อรองรับน้ำขุ่นขึ้นจากการทำเหมือง รวมทั้งใช้พื้นที่ขุมเหมืองเก่าเป็นบ่อรับน้ำ 	- ไม่มี

<p>บ่อดักตะกอนภายในโครงการ</p>

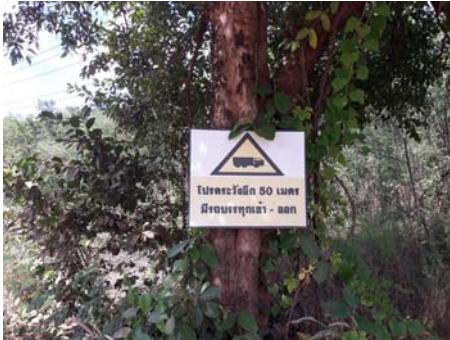
<p>ป้ายเตือนระวังรถบรรทุกทุกเข้า-ออกโครงการ</p>

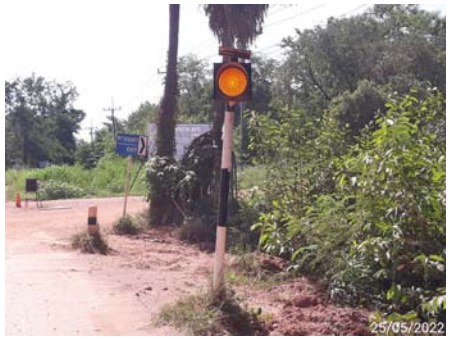
<p>สัญญาณไฟกระพริบบริเวณทางเข้า-ออกโครงการ</p>

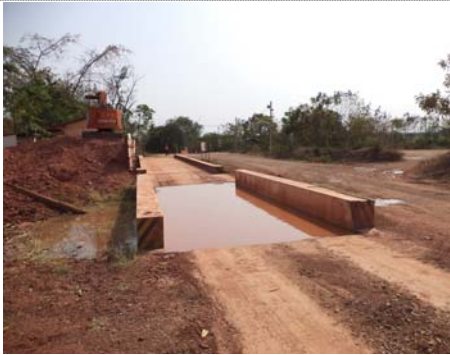
4. จัดให้มีที่ล้างล้อรถบรรทุกที่ขนส่งแร่บริเวณ ทางเข้า-ออก ทางหลวงจังหวัดหมายเลข 2170 เพื่อป้องกันดินที่ติดจากล้อรถบรรทุกทำให้ ถนนสกปรกเปรอะเปื้อน และมีเศษดินตกหล่น บริเวณผิวจราจร โดยบ่อล้างล้อรถบรรทุกต้อง มีลักษณะดังนี้ - มีความยาวไม่น้อยกว่าความยาวของ รถบรรทุก 10 ล้อ - มีความกว้างมากกว่าความกว้างของล้อ รถบรรทุก 10 ล้อ ไม่น้อยกว่าข้างละ 1 เมตร เพื่อให้รถสามารถวิ่งเข้า-ออก ได้โดยสะดวก - มีความลึกไม่น้อยกว่าความสูงของยาง รถบรรทุก 10 ล้อ	- ได้จัดสร้างบ่อล้างล้อภายในพื้นที่ประทานบัตร เพื่อ ทำการล้างล้อรถบรรทุกก่อนออกสู่ภายนอก ซึ่งเป็น การป้องกันมิให้มีเศษดินตกหล่นหรือสร้างความ สกปรกให้แก่เส้นทางหลวงดังกล่าว	- ไม่มี

บ่อล้างล้อภายในโครงการ

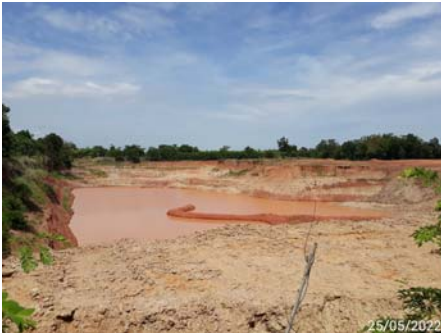
มาตรการป้องกันและแก้ไข ผลกระทบสิ่งแวดล้อม	ผลการปฏิบัติตามมาตรการฯ	ปัญหา อุปสรรค ที่ไม่สามารถปฏิบัติ ตามมาตรการ และแนวทางแก้ไข	ภาพประกอบ
<p>1. ทรัพยากรสิ่งแวดล้อมด้านกายภาพ</p> <p>1.1 ลักษณะภูมิประเทศ</p> <p>1.1.1 ระยะดำเนินการ</p> <p>1. กำหนดให้เริ่มเปิดหน้าเหมืองบริเวณ เครื่องหมาย “ห” บริเวณพื้นที่ A และพื้นที่ B แล้วเดินหน้าเหมืองไปตามแนวเครื่องหมาย “-- >” ตามขอบเขตการทำเหมืองของแต่ละช่วง อายุประทานบัตรจนสิ้นสุดการทำเหมืองตาม ขอบเขตที่ได้กำหนดไว้ในแผนผังการทำเหมือง ของโครงการ</p>	<p>- ปัจจุบันโครงการกำลังเปิดหน้าเหมืองผลิตแร่บริเวณ บ่อเหมือง B ซึ่งเป็นไปตามแผนผังโครงการกำหนด</p>	<p>- ไม่มี</p>

<p>หน้าเหมืองปัจจุบันบริเวณบ่อเหมือง B</p>
<p>2. การออกแบบหน้าเหมืองในลักษณะขั้นบันได โดยแบ่งเป็น 2 พื้นที่ คือบริเวณพื้นที่ A กำหนดความสูงของขั้นบันไดประมาณ 4 เมตร กว้างไม่ต่ำกว่า 4 เมตร และบริเวณพื้นที่ B มี ความสูงประมาณ 5 เมตร ความลาดชันรวม (Overall Slope) ไม่เกิน 45 องศา</p>	<p>- ปัจจุบันโครงการกำลังเปิดหน้าเหมืองผลิตแร่บริเวณ บ่อเหมือง B ในลักษณะเหมืองแบบขั้นบันได มี ความสูงของขั้นบันไดประมาณ 5 เมตร และความ กว้างประมาณ 5 เมตร ความลาดชันรวมไม่เกิน 45 องศา</p>	<p>- ไม่มี</p>

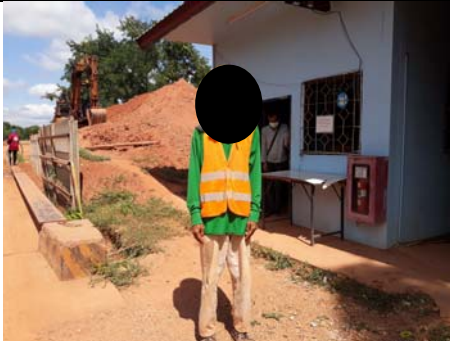
<p>การสวมใส่อุปกรณ์ป้องกันอันตรายส่วนบุคคล</p>

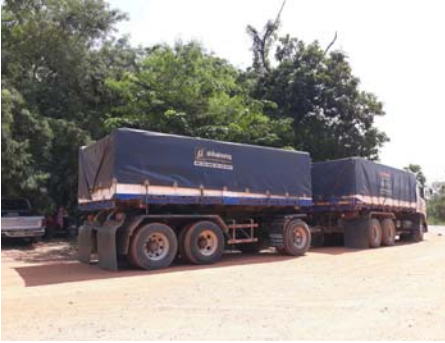
3. การบรรทุกแร่ทุกครั้งจะต้องปิดคลุมแร่ด้วยผ้าใบให้มิดชิด เพื่อป้องกันการตกหล่นของแร่ และการฟุ้งกระจายของฝุ่นละออง	- ก่อนรถบรรทุกแร่จะวิ่งออกจากพื้นที่โครงการ ได้มีการปิดคลุมผ้าใบอย่างมิดชิดเพื่อป้องกันการตกหล่นของเศษแร่	- ไม่มี

<p>การปิดคลุมรถบรรทุกแร่ก่อนออกจากโครงการ</p>

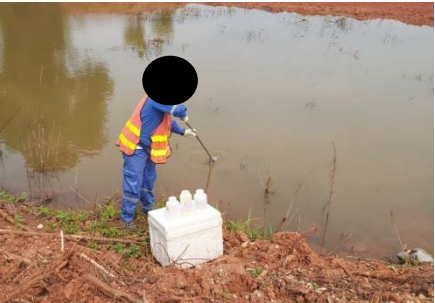
มาตรการติดตามตรวจสอบ ผลกระทบสิ่งแวดล้อม	ผลการปฏิบัติตามมาตรการฯ	ปัญหา อุปสรรค ที่ไม่สามารถปฏิบัติ ตามมาตรการ และแนวทางแก้ไข	ภาพประกอบ
3. เก็บตัวอย่างน้ำบ่อดักตะกอนและบ่อกักน้ำ ส่วนที่ต่ำที่สุดบริเวณกันบ่อเหมือง (Sump) ไป วิเคราะห์ดัชนีคุณภาพน้ำ ได้แก่ ความเป็น กรด-ด่าง (pH) ความขุ่น (Turbidity) ปริมาณ ตะกอนแขวนลอยทั้งหมด (Total Suspended Solids) ปริมาณตะกอนละลาย ทั้งหมด (Total Dissolved Solids) ความ กระด้างทั้งหมด (Total Hardness) ซัลเฟต (Sulfate) เหล็กทั้งหมด (Total Iron) และ โลหะหนัก ได้แก่ สารหนู (As) แคดเมียม (Cd) ตะกั่ว (Pb) แมงกานีส (Mn) และปรอท (Hg) ปีละ 2 ครั้ง ในเดือนเมษายน และเดือนตุลาคม พร้อมทั้งรายงานผลให้สำนักงานนโยบายและ แผนทรัพยากรธรรมชาติและสิ่งแวดล้อม กรม อุตสาหกรรมพื้นฐานและการเหมืองแร่ และ องค์การบริหารส่วนตำบลสัมปอ่ย ทราบทุก ครั้ง	<ul style="list-style-type: none"> - ทำการเก็บตัวอย่างน้ำผิวดิน บริเวณบ่อกักเก็บน้ำที่ ต่ำที่สุดบริเวณกันบ่อเหมือง และบ่อดักตะกอน เพื่อ วิเคราะห์คุณภาพน้ำตามเงื่อนไข โดยทำการเก็บ ตัวอย่างน้ำในวันที่ 7 เมษายน 2565 พบว่าดัชนี ต่างๆ ที่ทำการวิเคราะห์ รวมทั้งค่าโลหะหนัก มีค่า อยู่ในเกณฑ์มาตรฐานตามประกาศคณะกรรมการ สิ่งแวดล้อมแห่งชาติ ฉบับที่ 8 พ.ศ. 2537 เรื่อง กำหนดมาตรฐานคุณภาพน้ำในแหล่งน้ำผิวดิน ประเภทที่ 4 - ภายในพื้นที่โครงการได้จัดทำป้ายประชาสัมพันธ์ ข้อมูลการตรวจวิเคราะห์คุณภาพน้ำ ทุกครั้งที่ทำ การตรวจวิเคราะห์ 	- ไม่มี

<p>เก็บตัวอย่างน้ำบริเวณบ่อดักตะกอน</p>   <p>เก็บตัวอย่างน้ำบริเวณกันบ่อเหมือง</p>

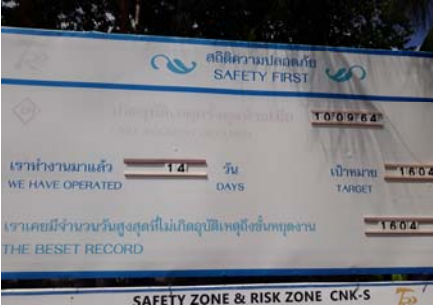
2. จัดทำแบบฟอร์มจดบันทึกการเกิดอุบัติเหตุ ของพนักงาน พร้อมทั้งแสดงสถิติทางอุบัติเหตุ รวมทั้งชี้แจงสาเหตุให้พนักงานได้รับทราบ ข้อมูล	- จัดทำป้ายแสดงบันทึกสถิติความปลอดภัย โดย ติดตั้งไว้ในพื้นที่โครงการ	- ไม่มี

<p>ป้ายสถิติอุบัติเหตุบริเวณโครงการ</p>
