รายงานผลการปฏิบัติตามเงื่อนไขของมาตรการป้องกันและแก้ไขผลกระทบสิ่งแวดล้อมและมาตรการติดตามตรวจสอบคุณภาพสิ่งแวดล้อมโครงการ KANTARY BEACH KHAOLAK 3 อำเภอตะกั่วป่า จังหวัดพังงา ประจำปี เดือน มกราคม – มิถุนายน 2565 โครงการฯ ได้ดำเนินนโยบายในการตรวจสอบและรักษาคุณภาพสิ่งแวดล้อมควบคู่กับการดำเนินกิจการของโครงการฯ เพื่อตอบสนองพระราชบัญญัติส่งเสริมและรักษาคุณภาพสิ่งแวดล้อมแห่งชาติ พ.ศ. 2535 ทางโครงการฯ จึงได้ดำเนินการติดตามตรวจสอบคุณภาพสิ่งแวดล้อมตามแนวทางในหนังสือแจ้งผลการพิจารณารายงานที่ ทส. 1009.5/7712 ลงวันที่ 24 สิงหาคม 2554 ของสำนักงานนโยบายและแผนทรัพยากรธรรมชาติและสิ่งแวดล้อม (หน้าที่ 2 ภาคผนวก จ) โดยทางโครงการฯ ได้ดำเนินการติดตามตรวจสอบและจัดทำรายงานผลการปฏิบัติตามเงื่อนไขของมาตรการป้องกันและแก้ไขผลกระทบสิ่งแวดล้อมและมาตรการติดตามตรวจสอบคุณภาพสิ่งแวดล้อม ระยะดำเนินการเพื่อนำเสนอสำนักงานฯ พิจารณาเป็นประจำทุก 6 เดือน

ชื่อโครงการ	KANTARY BEACH KHAOLAK 3
สถานที่ตั้ง	ตำบลคึกคัก อำเภอตะกั่วป่า จังหวัดพังงา
ชื่อเจ้าของโครงการ	บริษัท พันวา ดีเวลโลปเม้นท์ จำกัด
สถานที่ติดต่อ	120 ถนนสีลม แขวงสุริยวงศ์ เขตบางรัก กรุงเทพฯ
จัดทำโดย	บริษัท พันวา ดีเวลโลปเม้นท์ จำกัด
โครงการได้รับความเห็นชอบในรายงานการวิเคราะห์ผลกระทบสิ่งแวดล้อมเมื่อวันที่ 24 สิงหาคม 2554	
โครงการได้นำเสนอรายงานผลการปฏิบัติตามมาตรก

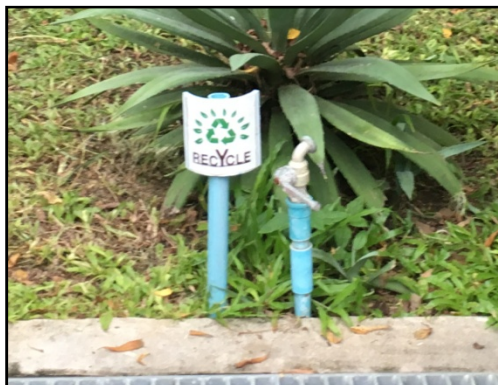
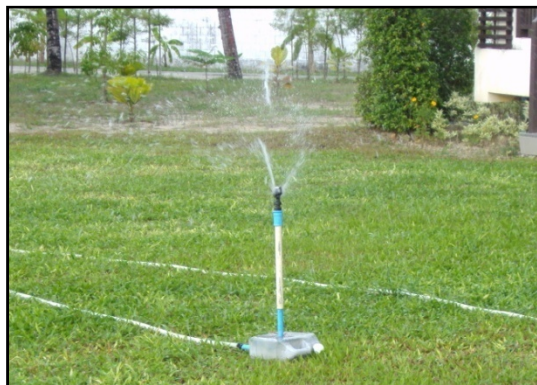
ภาพที่ 1-6 การนำน้ำเสียหลังผ่านการบำบัดมาใช้ในการรดน้ำต้นไม้

น้ำเสียที่ผ่านการบำบัดจะระบายลงจุดตรวจคุณภาพน้ำก่อนปล่อยออกสู่ถังเก็บน้ำหลังบำบัด เพื่อนำน้ำดังกล่าวไปใช้รดน้ำต้นไม้ภายในพื้นที่โครงการฯ ต่อไป โดยจะรดน้ำต้นไม้ระบบผสมผสานระหว่างการใช้ก๊อกสนาม และระบบซึมดิน

น้ำเสียที่ผ่านการบำบัดแล้วทั้งหมดมีปริมาณ 31.36 ลูกบาศก์เมตร/วัน โครงการฯ จะนำมาใช้ประโยชน์ในการรดน้ำต้นไม้ โดยโครงการฯ ต้องการใช้น้ำในการรดน้ำต้นไม้ 35.29 ลูกบาศก์เมตร/วัน สำหรับน้ำส่วนที่ขาดอีก 3.93 ลูกบาศก์เมตร จะถูกทดแทนด้วยระบบน้ำดีต่อไป จะเห็นได้ว่า น้ำทิ้งที่ผ่านการบำบัดแล้วของโครงการฯ จะนำมาใช้รดน้ำต้นไม้ทั้งหมด (ภาพที่ 1-6)

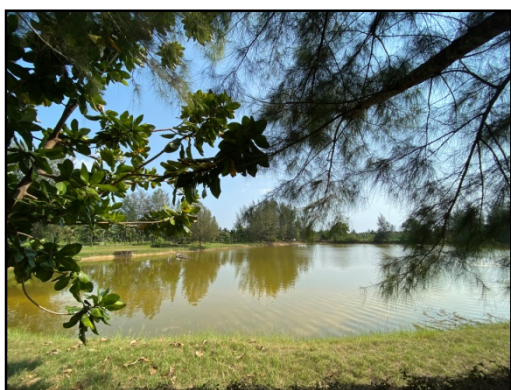
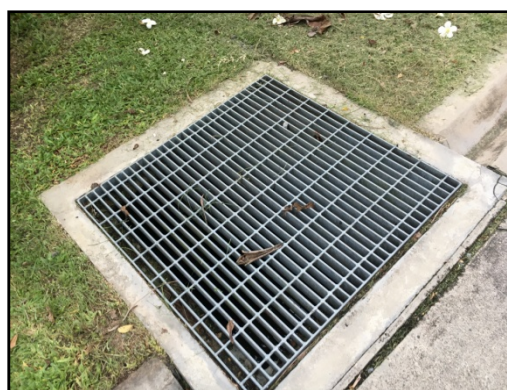
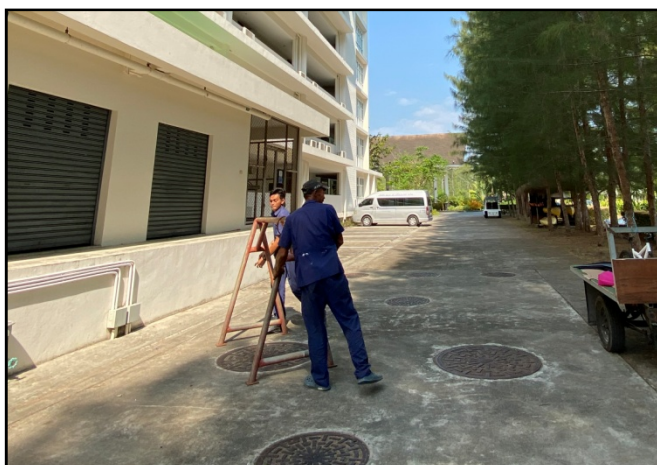
ภาพที่ 1-7 ระบบระบายน้ำ การป้องกันน้ำท่วมและการตรวจสอบระบบฯ ของเจ้าหน้าที่ประจำโครงการฯ

การระบายน้ำฝนของโครงการฯ แบ่งออกเป็น 2 ส่วน คือ จากหลังคาของอาคาร และจากพื้นดินนอกอาคาร โดยน้ำฝนจะถูกระบายจากหลังคาของอาคารลงสู่ท่อระบายน้ำฝน ซึ่งจะต่อไปยังท่อระบายน้ำพร้อมฝาดะแกรงเหล็กดำนอกอาคาร ส่วนการระบายน้ำฝนบนพื้นดินนอกอาคารจะอาศัยลักษณะการระบาย 2 รูปแบบ คือ การไหลซึมลงชั้นใต้ดินตามบริเวณสนามหญ้าและพื้นที่สีเขียว อีกรูปแบบคือ การให้น้ำฝนไหลไปตามความลาดชันของภูมิประเทศ ซึ่งน้ำฝนส่วนนี้จะไหลลงสู่ท่อระบายน้ำที่มีบ่อพักน้ำเป็นระยะอยู่โดยรอบพื้นที่โครงการฯ โดยอาศัยแรงโน้มถ่วงของโลก นำน้ำฝนที่ตกภายในพื้นที่โครงการฯ ทั้งหมดไปหนองไว้ที่ขุมน้ำ (ภาพที่ 1-7)

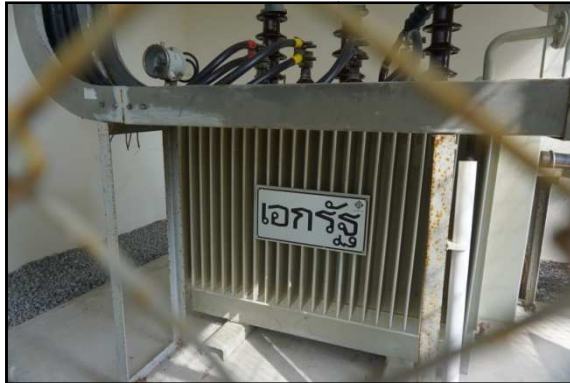
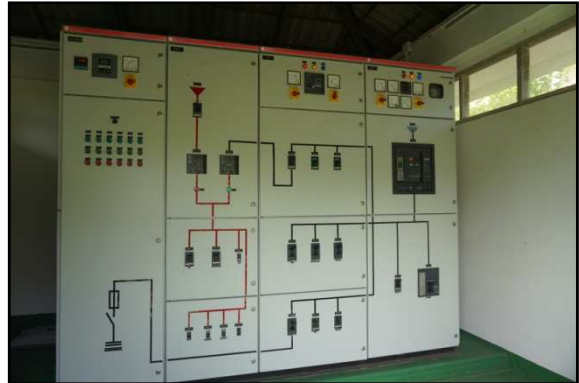
ภาพที่ 1-9 หม้อแปลงไฟฟ้าหลักและแผงจ่ายไฟฟ้าหลักของโครงการฯ

ทางโครงการฯ ติดตั้งหม้อแปลงไฟฟ้าขนาด 315 kVA จำนวน 1 เครื่อง เพื่อลดแรงดันต่ำเข้าสู่แผงจ่ายไฟฟ้าหลัก (Main Distribution Board: MDB) ก่อนจ่ายไฟฟ้าไปยังแต่ละส่วนของอาคาร สำหรับตำแหน่งการติดตั้งหม้อแปลงไฟฟ้าของโครงการฯ อยู่ที่ชั้นที่ 1 (ภาพที่ 1-9)

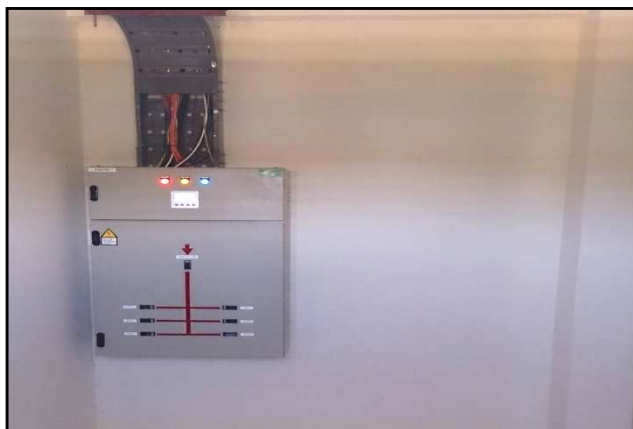
ภาพที่ 1-10 ระบบไฟฟ้าของโครงการฯ

โครงการฯ ได้ติดตั้ง Circuit Breaker: CB ด้านแรงดันต่ำ ที่มีกระแสลัดวงจรมากกว่า 30 kA ซึ่งทำหน้าที่ตัดกระแสไฟฟ้าที่มีค่าสูงจากการลัดวงจรได้ในเวลาที่เหมาะสม และทันเวลาก่อนที่จะเกิดความเสียหาย ส่วนภายในห้องไฟฟ้าจะมีการปิดกั้นที่มั่นคง และมิดชิด และไม่อนุญาตให้ผู้ที่ไม่เกี่ยวข้องเข้าไปในห้องเครื่องไฟฟ้าของโครงการฯ และมีที่ว่างเพียงพอเพื่อการตรวจสอบบำรุงรักษาในส่วนที่เป็นไฟฟ้าแรงต่ำ (ภาพที่ 1-10)

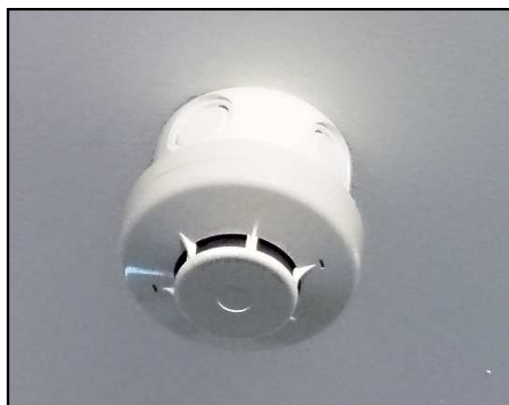
ภาพที่ 1-14 เครื่องตรวจจับควัน (Smoke Detector: S)

1.5) เครื่องตรวจจับควัน (Smoke Detector: S) อุปกรณ์ชนิดนี้จะทำงานเมื่อมีอนุภาคของควันเข้ามาใน Sensing Chamber ซึ่งตัวตรวจจับควันจะแจ้งสถานะ Alarm ทันที โดยเครื่องตรวจจับควันจะติดตั้งภายในห้องพักทุกห้อง ห้องไฟฟ้า และห้องเครื่อง เป็นต้น (ภาพที่ 1-14)

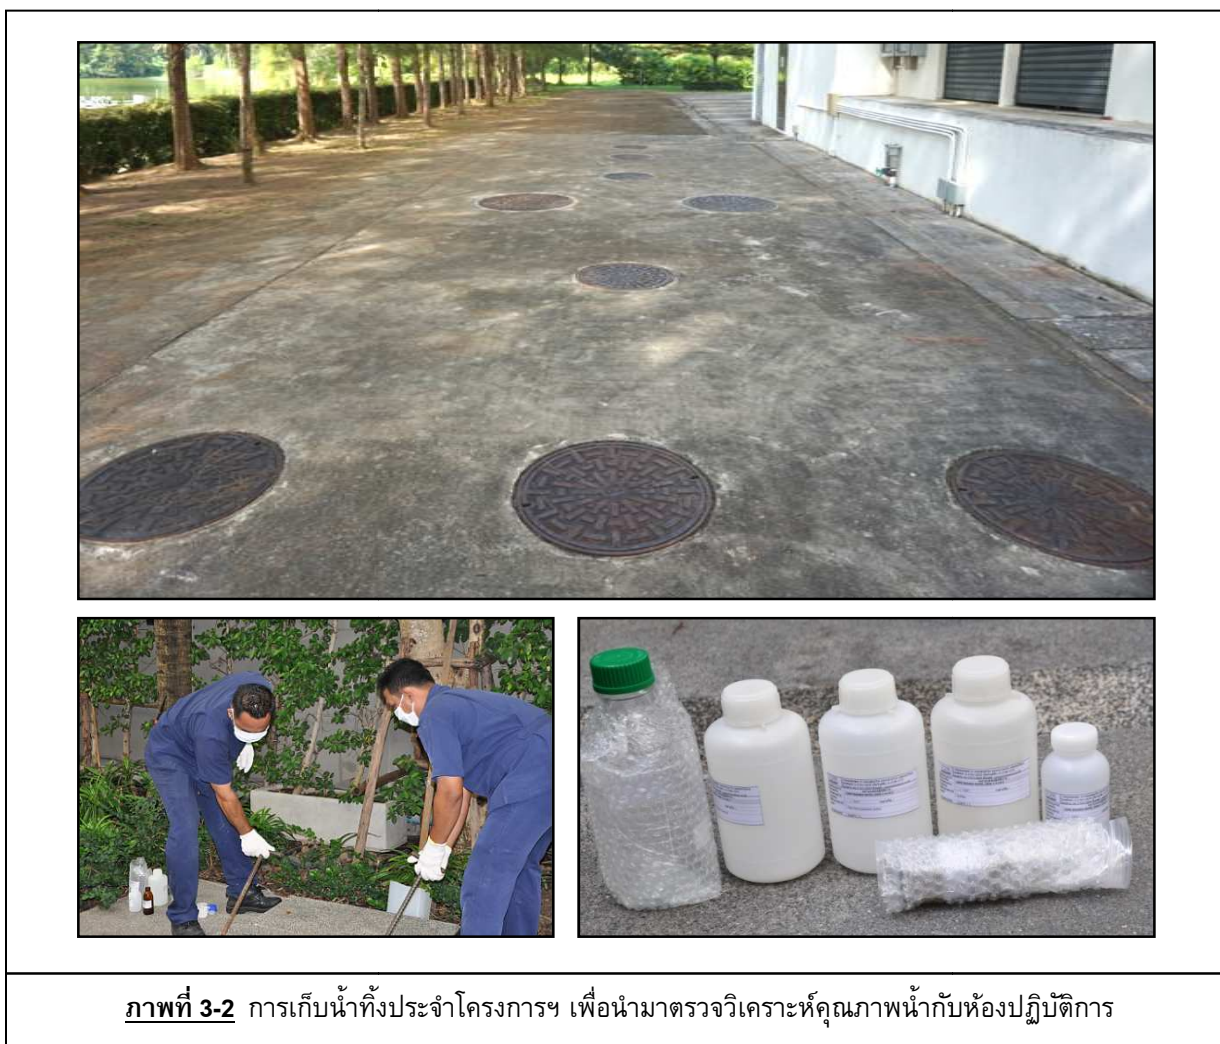
การตรวจวิเคราะห์คุณภาพน้ำทิ้งของโครงการ KANTARY BEACH KHAOLAK 3 ทางโครงการฯ ได้ดำเนินการเก็บตัวอย่างเพื่อตรวจสอบคุณภาพน้ำทิ้งและตรวจสอบประสิทธิภาพในการบำบัดน้ำเสีย ดังแสดงในภาพที่ 3-1 และภาพที่ 3-2
