รายงานผลการปฏิบัติตามเงื่อนไขของมาตรการป้องกัน และแก้ไขผลกระทบสิ่งแวดล้อม และมาตรการติดตามตรวจสอบคุณภาพสิ่งแวดล้อม โครงการโรงแรม แคนทารี โคราช อำเภอเมืองนครราชสีมา จังหวัดนครราชสีมา ประจำปีเดือน มกราคม – มิถุนายน 2565 ได้ดำเนินนโยบายในการตรวจสอบและรักษาคุณภาพสิ่งแวดล้อมควบคู่กับการดำเนินกิจการของโครงการเพื่อตอบสนองพระราชบัญญัติส่งเสริมและรักษาคุณภาพสิ่งแวดล้อมแห่งชาติ พ.ศ. 2535 ทางโครงการฯ จึงได้ดำเนินการติดตามตรวจสอบคุณภาพสิ่งแวดล้อมตามแนวทางในหนังสือแจ้งผลการพิจารณารายงานที่ ทส. 1009.5/13486 ลงวันที่ 28 ธันวาคม 2555 ของสำนักงานนโยบายและแผนทรัพยากรธรรมชาติและสิ่งแวดล้อม (หน้าที่ 50 ภาคผนวก จ) โดยทางโครงการฯ ได้ดำเนินการติดตามตรวจสอบและจัดทำรายงานผลการปฏิบัติตามเงื่อนไขของมาตรการป้องกันและแก้ไขผลกระทบสิ่งแวดล้อมและมาตรการติดตามตรวจสอบคุณภาพสิ่งแวดล้อม เพื่อนำเสนอสำนักงานฯ พิจารณาเป็นประจำทุก 6 เดือน

ชื่อโครงการ	โครงการโรงแรมแคนทารี โคราช
ชื่อเดิมโครงการก่อนมีการเปลี่ยนแปลง	โครงการโรงแรมแคนทารี นครราชสีมา
สถานที่ตั้ง	899-1 ถนนมิตรภาพ ตำบลในเมือง อำเภอเมืองนครราชสีมา จังหวัดนครราชสีมา
ชื่อเจ้าของโครงการ	บริษัท บี.อี.ล.ฮั่ว จำกัด
สถานที่ติดต่อ	เลขที่ 2 ซอยสิทธิเกษม ถนนสมเด็จพระเจ้าพี่นางเธอ เจ้าฟ้ากัลยาณิวัฒนา เขตคลองสาน กรุงเทพฯ
จัดทำโดย	บริษัท เอส.พี.เอส. คอนสตรัคชั่น เซอร์วิส จำกั

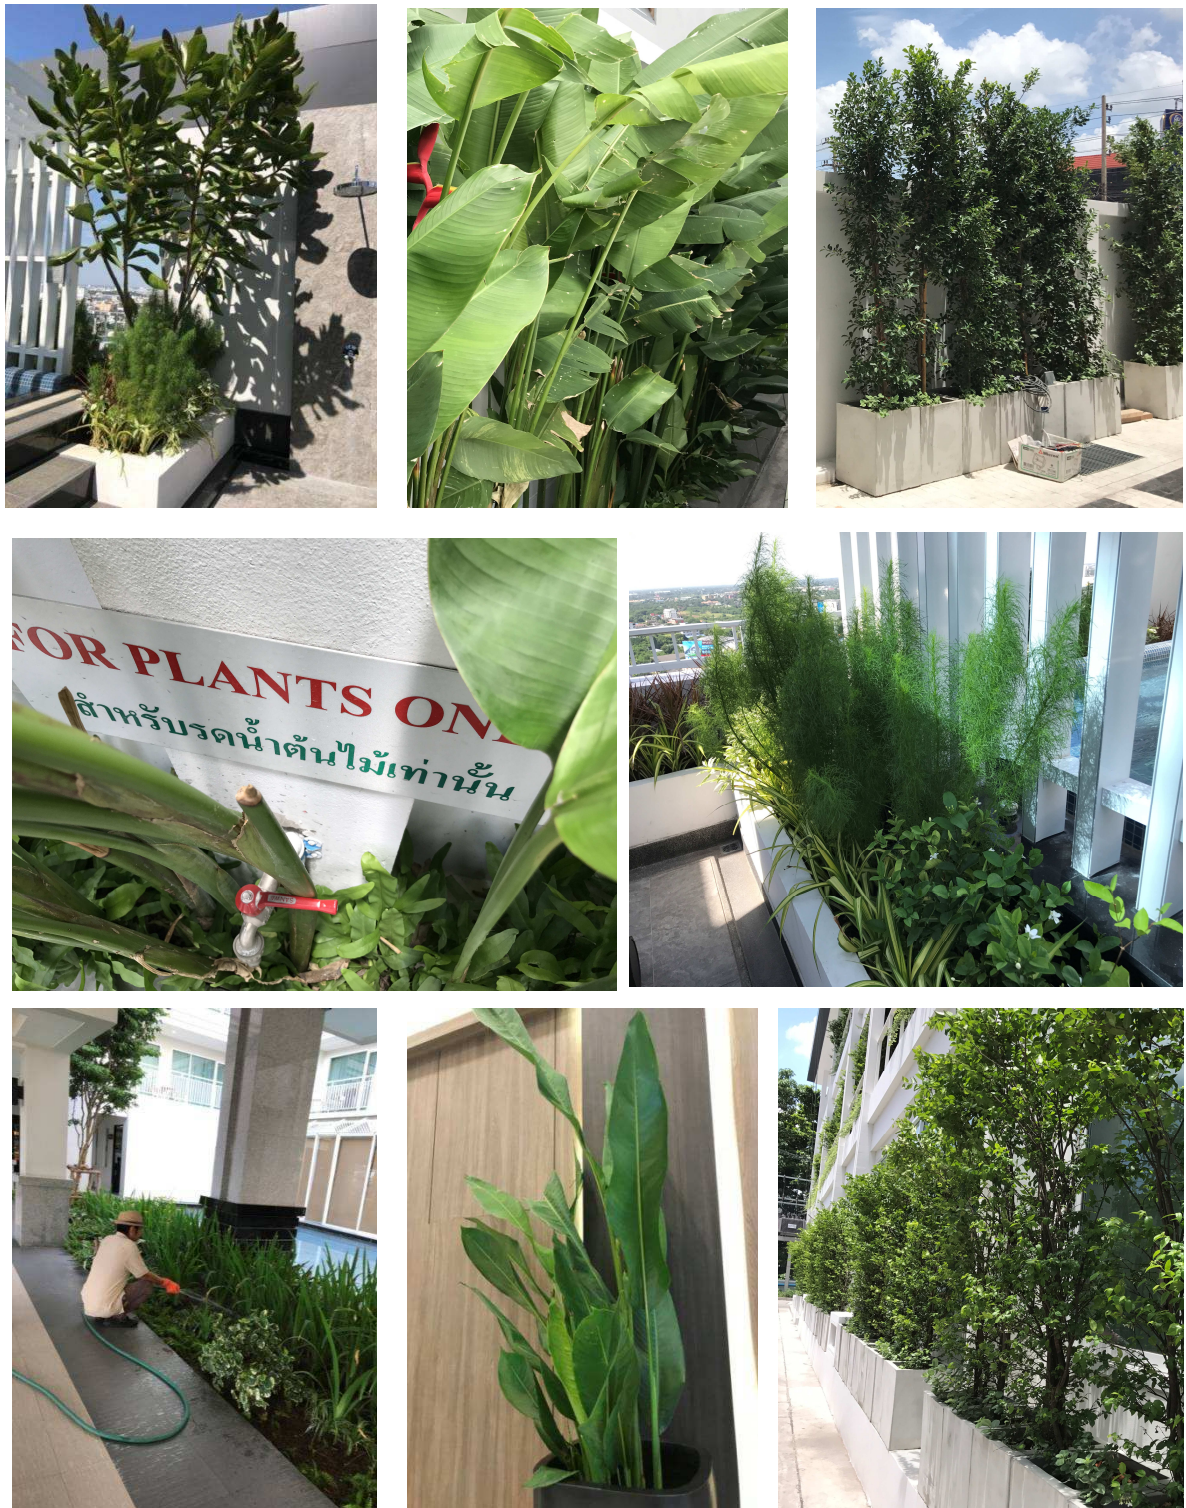
ภาพที่ 1-4 พื้นที่สีเขียวและการนำน้ำทิ้งจากระบบบำบัดน้ำเสียของโครงการมาใช้รดน้ำต้นไม้

ทางโครงการจะนำน้ำจากบ่อพักน้ำ ซึ่งเป็นน้ำที่ผ่านการบำบัดแล้วมาใช้ประโยชน์โดยการรดน้ำต้นไม้บริเวณพื้นที่สีเขียว ทั้งนี้โครงการจะมีการติดตั้งก๊อกสนามซึ่งมีการแขวนป้ายระบุว่าเป็นน้ำทิ้งสำหรับรดน้ำต้นไม้ (ภาพที่ 1-4)

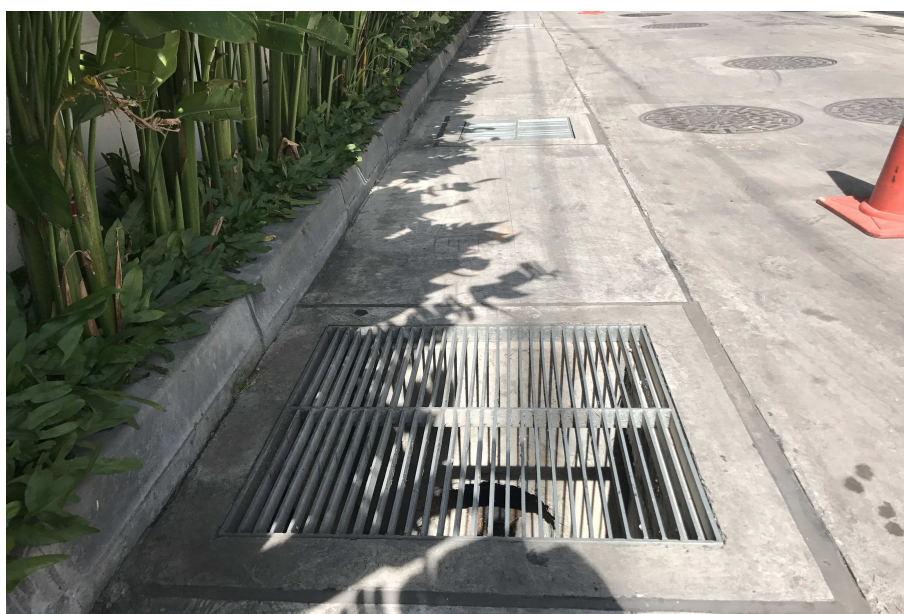
**ภาพที่ 1-5 (ก)** รางระบายน้ำฝนโครงการ

จัดให้มีรางระบายน้ำโดยรอบตัวอาคารเป็นท่อระบายน้ำ (ภาพที่ 1-5 (ก)-(ข)) เพื่อระบายน้ำฝนเข้าสู่บ่อ  
หนองน้ำ (ภาพที่ 1-6) จากนั้นระบายน้ำฝนออกจากบ่อหนองน้ำสู่ท่อระบายน้ำสาธารณะริมถนนมิตรภาพด้านหน้าโครงการ

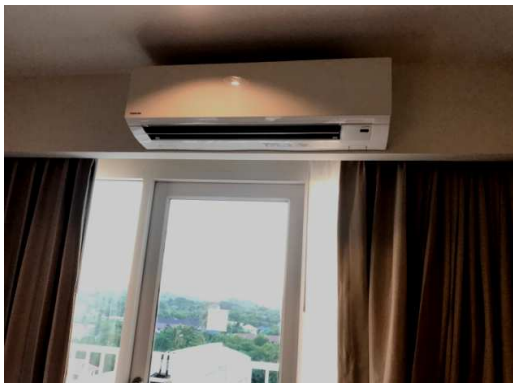
ภาพที่ 1-9 (ก) ระบบปรับอากาศ

โครงการออกแบบให้ทุกห้องพักมีระบบปรับอากาศ โดยติดตั้งเครื่องปรับอากาศแบบแยกส่วนตามความเหมาะสมกับขนาดของภาระการทำความเย็น (ภาพที่ 1-9 (ก))

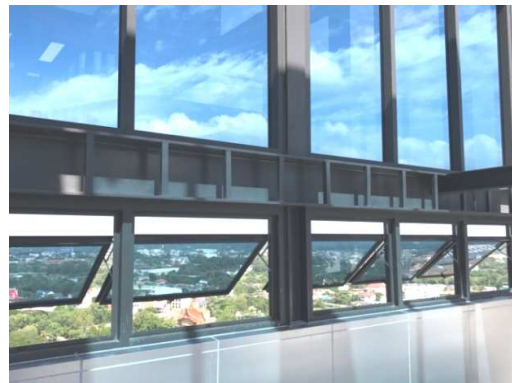
ภาพที่ 1-9 (ข) ระบบระบายอากาศโดยวิธีธรรมชาติ

โครงการมีการระบายอากาศโดยวิธีธรรมชาติภายในพื้นที่โครงการ เช่น ประตู หน้าต่าง บานเกร็ด ซึ่งพื้นที่ของช่องเปิดเหล่านั้นไม่น้อยกว่าร้อยละ 10 ของพื้นที่นั้น (ภาพที่ 1- 9 (ข))

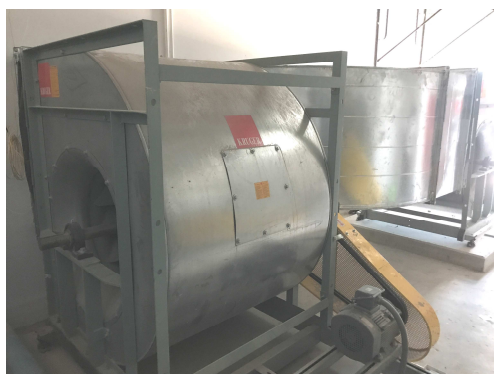
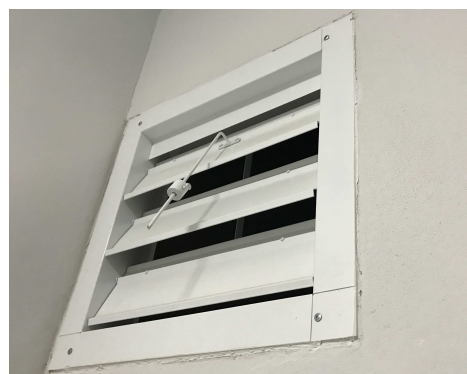
ภาพที่ 1-9 (ค) ระบบระบายอากาศโดยวิธีกล

โครงการจัดให้มีระบบระบายอากาศโดยวิธีกล โดยติดตั้งพัดลมระบายอากาศไว้ในบริเวณต่างๆ ของอาคาร ทั้งพื้นที่ไม่ปรับอากาศ และพื้นที่ปรับอากาศ เช่น ที่จอดรถ ห้องน้ำ บันไดหนีไฟ และลิฟต์ เป็นต้น (ภาพที่ 1-9 (ค))

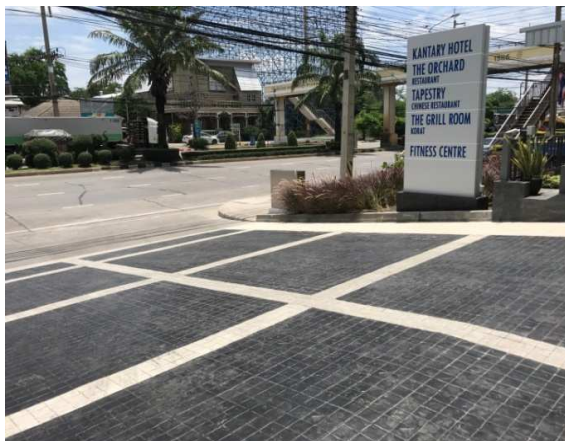
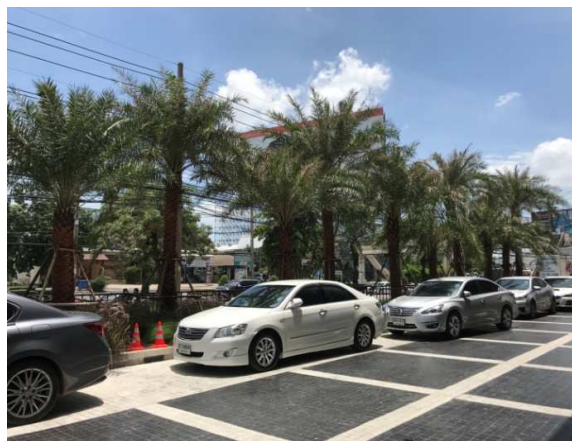
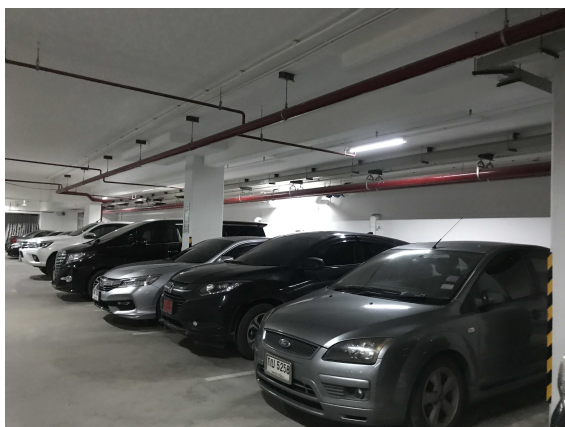
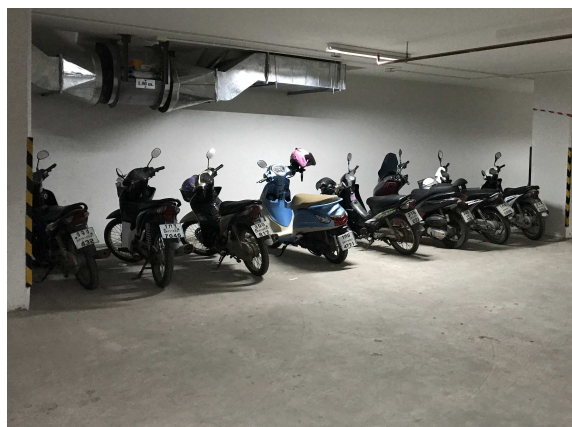
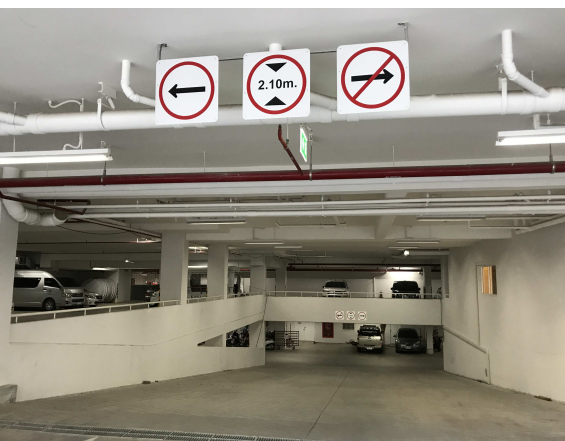
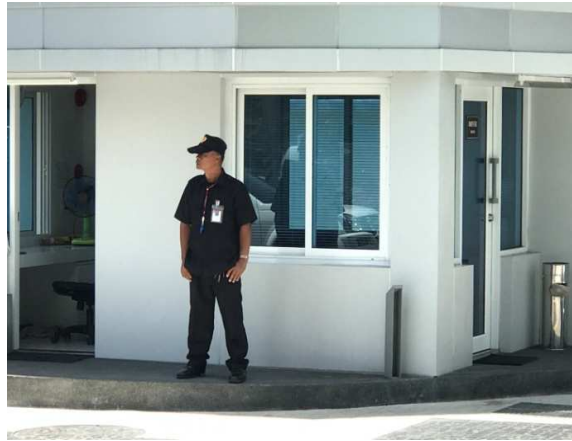
**ภาพที่ 1-12** ระบบการจราจรและที่จอดรถของโครงการ

โครงการจัดให้มีทางเข้า-ออกพื้นที่โครงการ 1 แห่ง มีทางเดินภายในโครงการแบบทางเดียว และสองทิศทาง ถนนกว้าง 6 เมตร และมีที่จอดรถจำนวน 89 คัน (ภาพที่ 1-12) โดยชั้นใต้ดิน 2 (B2) มีพื้นที่จอดรถ 40 คัน (เป็นที่จอดรถคนพิการ 1 คัน) ชั้นใต้ดิน 1 (B1) มีที่จอดรถ 48 คัน และที่จอดรถจักรยานยนต์ 13 คัน

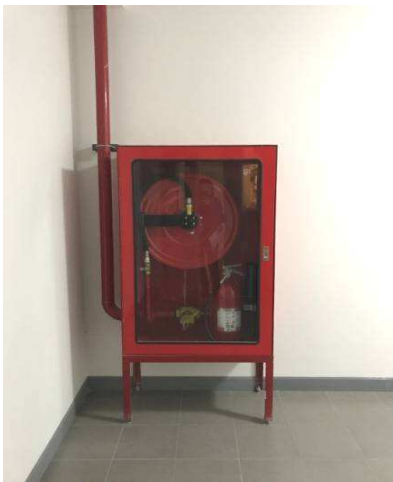
โครงการจัดให้มีท่อยืน (Stand Pipe) (ภาพที่ 1-13 (ก)) ซึ่งจะรับน้ำดับเพลิงจากถังเก็บน้ำชั้น  
ดาดฟ้า (ภาพที่ 1-14) และจากหัวรับน้ำดับเพลิงนอกอาคาร (ภาพที่ 1-13 (ข))

<u>ภาพที่ 1-13(ก) ระบบท่อเย็น</u>	<u>ภาพที่ 1-13(ข) หัวรับน้ำดับเพลิงนอกอาคาร</u>

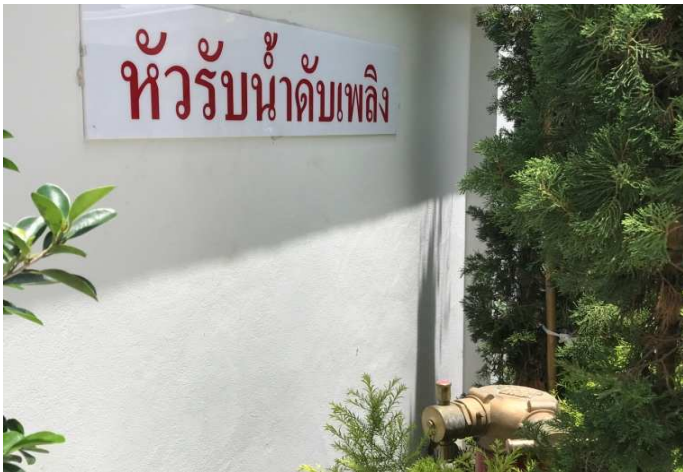
โครงการมีการติดตั้ง FDC ชนิดข้อต่อสวมเร็ว จำนวน 1 ชุด ติดตั้งบริเวณด้านหน้าโครงการ  
เพื่อรับน้ำจากรถดับเพลิงส่งไปยังระบบท่อยืนภายในอาคาร (ภาพที่ 1-13 (ข))

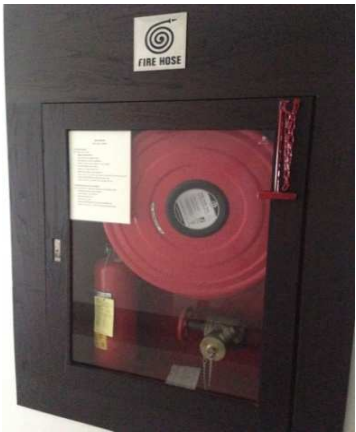
ตู้ FHC ของโครงการ ประกอบด้วย สายฉีดน้ำดับเพลิง หัวต่อสายฉีดน้ำดับเพลิงชนิดหัวต่อ  
สวมเร็ว และถังดับเพลิงแบบมือถือ (ภาพที่ 1-13 (ค))

<u>ภาพที่ 1-13(ค) Fire Hose Cabinet</u>	<u>ภาพที่ 1-13(ง) หัว Sprinkler</u>	<u>ภาพที่ 1-13(จ) ลิฟต์ดับเพลิง</u>

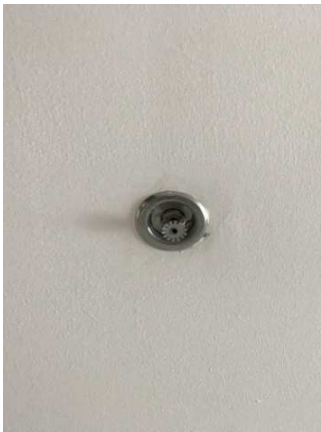
โครงการทำการติดตั้งครอบคลุมพื้นที่ทุกชั้นของอาคาร โดยเป็นระบบท่อเปียก สามารถทำงาน  
ได้ทันทีเมื่อเกิดเพลิงไหม้ (ภาพที่ 1-13 (ง))

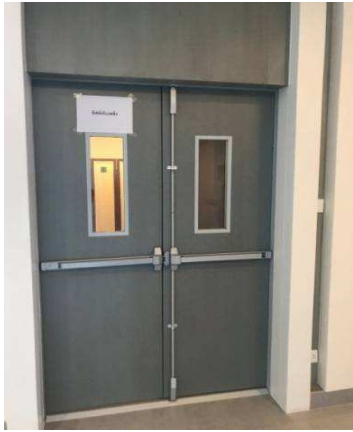
โครงการมีลิฟต์ดับเพลิง 1 ชุด สามารถขึ้น-ลงได้ทุกชั้น และมีระบบควบคุมสำหรับพนักงาน  
ดับเพลิง (ภาพที่ 1-13 (จ))

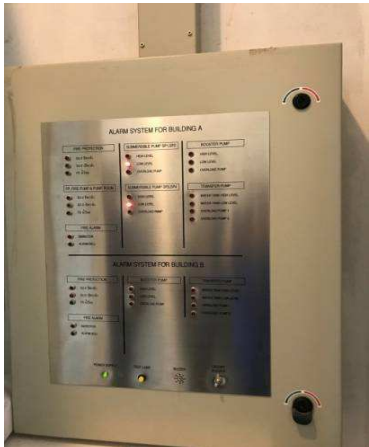
เป็นส่วนควบคุมและตรวจสอบการทำงานของอุปกรณ์เตือนอัคคีภัย ติดตั้งอยู่ในห้องควบคุม  
บริเวณชั้น G (ภาพที่ 1-13 (ฉ))

<u>ภาพที่ 1-13(ฉ) Fire Alarm Control Panel</u>	<u>ภาพที่ 1-13(ช) Smoke Detector</u>	<u>ภาพที่ 1-13(ซ) Heat Detector</u>
<u>ภาพที่ 1-13</u> อุปกรณ์สำหรับการป้องกัน และเตือนภัยของโครงการ

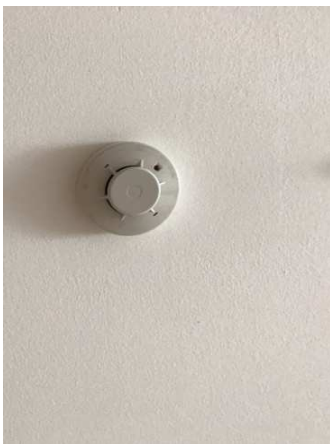
เป็นอุปกรณ์รับกลุ่มควันที่เกิดจากเพลิงไหม้ภายในอาคาร และส่งสัญญาณไปยังแผงควบคุม  
พื้นที่ทุกชั้นของอาคาร (ภาพที่ 1-13 (ซ))

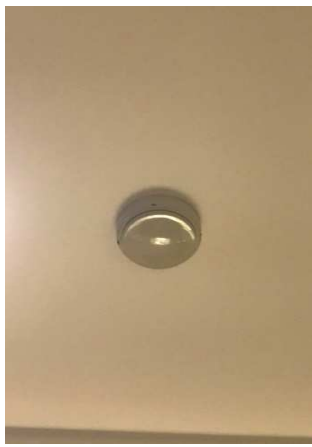
เป็นอุปกรณ์จับความร้อนที่เกิดจากเพลิงไหม้ภายในโครงการ และส่งสัญญาณไปยังแผงควบคุม  
เครื่องตรวจจับความร้อนจะติดตั้งบริเวณห้องครัว ห้องน้ำ และที่จอดรถชั้นใต้ดิน (ภาพที่ 1-13 (ซ))
