รายงานผลการปฏิบัติตามมาตรการป้องกัน
และแก้ไขผลกระทบสิ่งแวดล้อม
และมาตรการติดตามตรวจสอบผลกระทบสิ่งแวดล้อม

โครงการเหมืองแร่หินอ่อน
ประทานบัตรที่ 32499/15852

บริษัท หินอ่อน จำกัด

มกราคม-มิถุนายน
2565

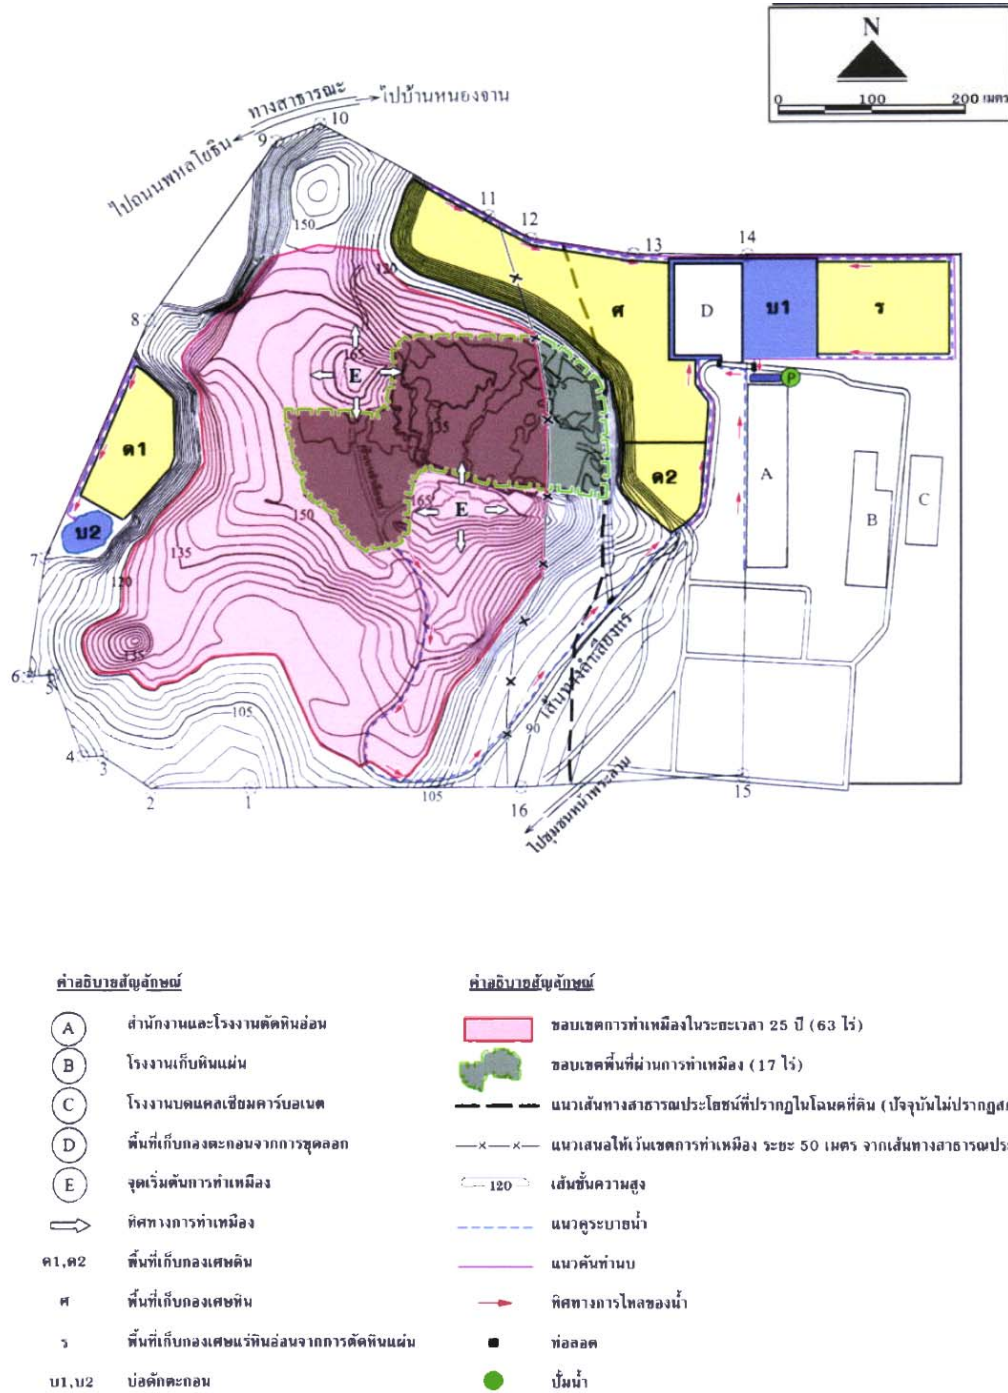
รูปที่ 1-2: แสดงแผนผังการทำเหมืองของโครงการ

บล็อกหินอ่อนจากหน้าเหมือง จะเก็บกองไว้ชั่วคราวที่ลานใกล้กับหน้าเหมือง เพื่อเตรียมส่งเข้าโรงงานตัดหินอ่อนที่อยู่ติดกับพื้นที่ประทานบัตรด้านทิศตะวันออก ส่วนเศษแร่หินอ่อนคุณภาพต่ำที่ติดบล็อกไม่ได้ สามารถจำหน่ายเป็นสินค้าหัตถกรรม หรือหินบดละเอียดเพื่อใช้เป็นตัวเติม เนื่องจากมีคุณสมบัติเหมือนแร่แคลไซต์ ทางโครงการมีพื้นที่เก็บกองชั่วคราวไว้บริเวณ “ศ” ใกล้กับแนวหลักเขตเหมืองแร่ที่ 13 มีพื้นที่ประมาณ 4 ไร่ (รูปที่ 1-2)

การใช้พื้นที่ภายในโครงการ แบ่งออกเป็นการใช้พื้นที่ใน 2 ส่วน (รูปที่ 1-2) คือ

1. การใช้ที่ดินภายในพื้นที่ประทานบัตร ประกอบด้วย พื้นที่ทำเหมืองทั้งหมด พื้นที่ทำเหมืองในปัจจุบัน พื้นที่เก็บกองเศษหิน (ด1, ด2) พื้นที่เก็บกองเศษหิน (ค) บ่อดักตะกอน (บ2) พื้นที่เก็บกองตะกอนจากการชะลอก (D) และแนวถนนลำเลียงที่เป็นเส้นทางสาธารณประโยชน์ (เดิม) แนวคันทำนบและคูระบายน้ำ และพื้นที่ป่าไม้ตามธรรมชาติเดิมที่อยู่นอกเขตพื้นที่ทำเหมือง

2. การใช้ที่ดินภายในเขตโรงงานตัดหินอ่อน ประกอบด้วย สำนักงานและโรงงานตัดหินอ่อน (A) โรงงานเก็บหินแผ่น (B) โรงงานบดแคลเซียมคาร์บอเนต (C) พื้นที่เก็บกองเศษหินอ่อนจากการตัดหินแผ่น (ร) บ่อดักตะกอน (บ1) คันทำนบและคูระบายน้ำ บั๊มน้ำ (P) สนามหญ้า สวนหย่อม และถนนคอนกรีตภายในโครงการ

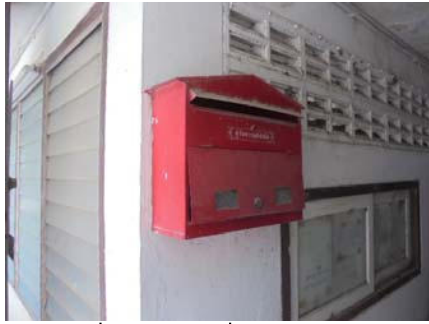
รูปที่ 2-1: จุดรับเรื่องราวร้องทุกข์

1. มาตรการป้องกันและแก้ไขผลกระทบสิ่งแวดล้อมทั่วไป		
- ระยะดำเนินการทำเหมืองและสิ้นสุดการทำเหมือง		
1. ให้มีจุดรับเรื่องราวร้องทุกข์ความเดือดร้อนของราษฎรที่เกิดจากกิจกรรม การทำเหมืองแร่ และกิจกรรมที่เกี่ยวข้อง และผู้ถือประทานบัตรจะต้องดำเนินการแก้ไข และให้ความช่วยเหลือด้วยความเป็นธรรม	- ราษฎรที่ได้รับผลกระทบสามารถแจ้งเรื่องราวร้องทุกข์ได้ที่ป้อมยามของสำนักงานโรงคัดหินอ่อน (บริษัท หินอ่อน จำกัด) ซึ่งจากการทำเหมืองในปัจจุบัน ยังไม่มีเรื่องร้องเรียนว่าได้รับความเดือดร้อนและความเสียหายจากการดำเนินการของโครงการ (รูปที่ 2-1)	-

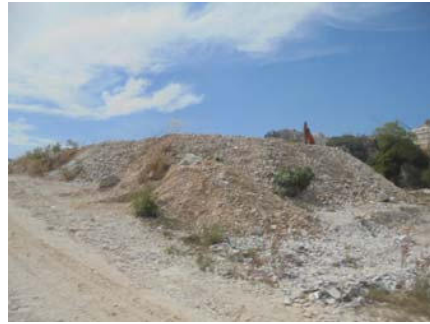
รูปที่ 2-2: ลานเก็บกองเศษหิน

1. ให้โครงการจัดเตรียมพื้นที่เก็บกองเศษหิน บริเวณที่ราบเชิงเขาด้านทิศตะวันออกเฉียงเหนือ ของโครงการให้เป็นพื้นที่เก็บกองเศษหิน “ศ” เพื่อรองรับเศษหินจากการทำเหมือง ขนาดพื้นที่ 11 ไร่ และจัดทำคันทำนบขนาดความกว้างฐาน 1.5 เมตร สูง 1 เมตร และสันคันทำนบด้านบน กว้าง 0.75 เมตร พร้อมทั้งระบายน้ำขนาดความ กว้างท้องร่องด้านล่าง 0.75 เมตร ลึก 1 เมตร และความกว้างด้านบน 1.5 เมตร เพื่อรวบรวม น้ำฝนไหลบ่าบริเวณพื้นที่กองเก็บดังกล่าว ลงสู่บ่อ ดักตะกอนที่ 1 “บ1” ซึ่งทางโครงการจะต้อง จัดเตรียมขึ้นบริเวณใกล้เคียงหลักหมุดที่ 14 มีขนาดพื้นที่ 3.5 ไร่ มีความลึกประมาณ 3 เมตร	- โครงการได้จัดเตรียมพื้นที่เก็บกองเศษหิน พร้อมทั้งมีการสร้างคันทำนบและระบายน้ำ เพื่อรวบรวมน้ำฝนไหลบ่าบริเวณพื้นที่กองเก็บ เศษหินลงสู่บ่อดักตะกอน (รูปที่ 2-2 ถึง รูปที่ 2-4)	-

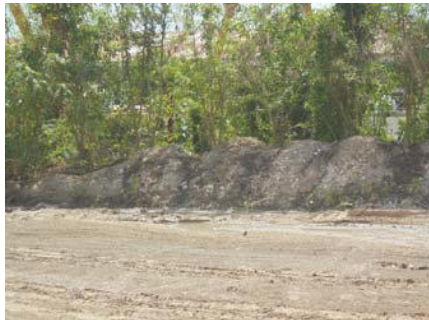
รูปที่ 2-3: คั่นทำนบดิน

มาตรการป้องกัน และแก้ไขผลกระทบสิ่งแวดล้อม	รายละเอียดของการปฏิบัติ	เหตุผลที่ไม่ปฏิบัติ/ปฏิบัติไม่ครบ/ เปลี่ยนแปลงการปฏิบัติ และข้อเสนอแนะ
2. ให้โครงการจัดเตรียมพื้นที่เก็บกองเปลือกดินบริเวณที่ราบเชิงเขาด้านทิศตะวันตกของโครงการให้เป็นพื้นที่เก็บกองเศษดินที่ 1 “ด1” เพื่อรองรับเศษดินจากการทำเหมืองช่วงปีที่ 1-15 ขนาดพื้นที่ 3.5 ไร่ และจัดทำคันทำนบและคูระบายน้ำ (เช่นเดียวกับพื้นที่เก็บกองเศษหิน “ค”) เพื่อรวบรวมน้ำฝนไหลบ่าบริเวณพื้นที่เก็บกองดังกล่าวลงสู่บ่อดักตะกอนที่ 2 “บ2” ซึ่งทางโครงการจะต้องจัดเตรียมขึ้นจากพื้นที่ขุมเหมืองเก่าขนาดพื้นที่ 0.5 ไร่ มีความลึกประมาณ 10 เมตร บริเวณด้านทิศใต้ของพื้นที่เก็บกองเศษดินที่ 1 “ด1” ส่วนเศษดินจากการทำเหมืองช่วงปีที่ 16-25 ให้นำเก็บกองไว้ที่พื้นที่เก็บกองเศษดินที่ 2 “ด2” โดยให้ทางโครงการจัดเตรียมขึ้นบริเวณด้านทิศใต้ของพื้นที่เก็บกองเศษหิน “ค” ขนาดพื้นที่ 3 ไร่ และจัดทำคันทำนบ และคูระบายน้ำเพื่อรวบรวมน้ำฝนไหลบ่าบริเวณพื้นที่เก็บกองเศษดิน “ด2” ลงสู่บ่อดักตะกอน “บ1” ต่อไป	- โครงการจัดเตรียมพื้นที่เก็บกองเปลือกดิน พร้อมทั้งจัดทำคันทำนบและคูระบายน้ำรอบพื้นที่เก็บกองดิน เพื่อรวมน้ำฝนที่ไหลผ่านบริเวณดังกล่าวให้ไหลลงสู่บ่อดักตะกอนทั้ง 2 บ่อ (รูปที่ 2-3 ถึง รูปที่ 2-6)	-

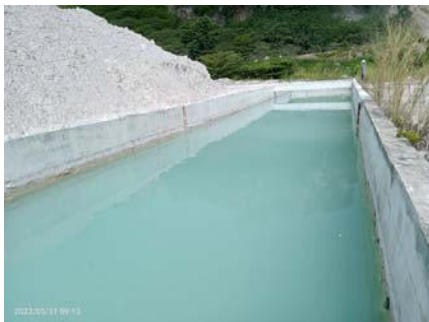
รูปที่ 2-5: บ่อดักตะกอนที่ 1

3. ให้โครงการจัดเตรียมพื้นที่เก็บกองเศษแร่หินอ่อน “ร” บริเวณด้านทิศเหนือของโรงงานตัดหินอ่อน ขนาดพื้นที่ 4.5 ไร่ เพื่อรองรับเศษแร่หินอ่อนจากการตัดหินบล็อกเป็นแผ่นใหญ่ และจากหินแผ่นใหญ่เป็นหินแผ่นเล็ก ในกรณีที่ไม่สามารถนำไปตลาดเชื่อมคาร์บอนได้ โดยจัดทำคันทำนบและคูระบายขนาดเดียวกันกับพื้นที่เก็บกองเศษหิน “ค” โดยรวบรวมน้ำไหลบ่าจากพื้นที่เก็บกอง “ร” นี้ ลงสู่บ่อดักตะกอนที่ 1 “บ1” ซึ่งจัดเตรียมไว้บริเวณใกล้เคียงหลักหมุดที่ 14	- โครงการมีพื้นที่เก็บกองเศษแร่หินอ่อน “ร” บริเวณด้านทิศเหนือของโรงงานตัดหินอ่อน พร้อมทั้งจัดทำคันทำนบดินและคูระบายน้ำเพื่อเบี่ยงเบนทางน้ำให้ไหลลงสู่บ่อดักตะกอน “บ1” (รูปที่ 2-3 ถึง รูปที่ 2-6)	-

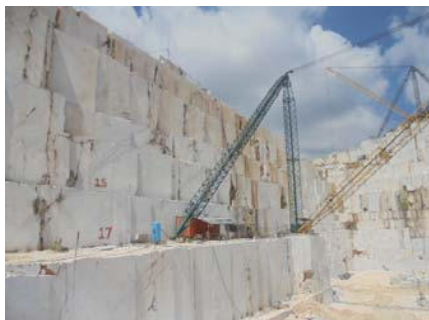
รูปที่ 2-7: หน้าเหมืองแบบขั้นบันได

1.1 ลักษณะภูมิประเทศ		
- ระยะดำเนินการทำเหมือง		
1. ให้เปิดหน้าเหมืองตามแผนผังที่กำหนดไว้ในแต่ละช่วงอย่างเคร่งครัดและออกแบบการทำเหมืองในลักษณะขั้นบันได โดยให้มีความสูงไม่เกิน 6 เมตร ความกว้างไม่ต่ำกว่า 6 เมตร โดยให้มีความลาดชันของหน้าเหมืองรวม (overall slope) ประมาณ 45 องศา	- ทางโครงการดำเนินการทำเหมืองตามแผนผังที่กำหนด โดยออกแบบการทำเหมืองในลักษณะขั้นบันได สูงไม่เกิน 6 เมตร กว้างไม่ต่ำกว่า 6 เมตร และควบคุมความลาดชันสุดท้ายของหน้าเหมืองไม่เกิน 45 องศา (รูปที่ 2-7)	-

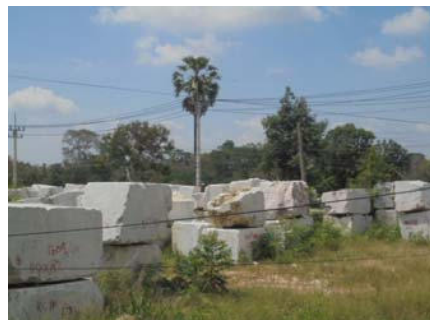
รูปที่ 2-8: ลานเก็บกองหินอ่อนก่อนเข้าสู่โรงตัด

3. บล็อกหินอ่อนจากหน้าเหมือง ให้เก็บกองไว้ชั่วคราวที่ลานใกล้กับโรงคัดหินอ่อน แล้วทยอยส่งเข้าโรงงาน ซึ่งตั้งอยู่ในเขตที่ดินกรรมสิทธิ์ของโครงการติดเขตพื้นที่ประทานบัตรด้านทิศตะวันออก	- ทางโครงการมีการเก็บกองบล็อกหินอ่อนจากบริเวณหน้าเหมืองไว้ลานเก็บกองชั่วคราวซึ่งใกล้กับโรงงานคัดหินอ่อนของโครงการ (รูปที่ 2-8)	-

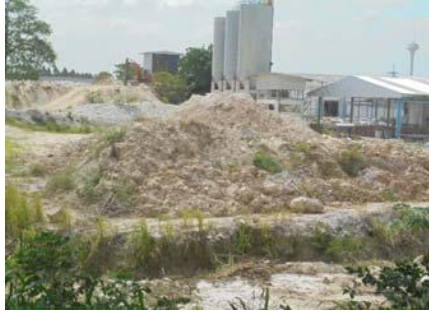
รูปที่ 2-9: พื้นที่เก็บกองตะกอนจากการขุดลอก

4. ทางโครงการต้องดูแลรักษาสภาพพื้นที่เก็บกองตะกอนจากการขุดลอก (D) รวมทั้งบ่อดักตะกอนล้อมรอบพื้นที่ดังกล่าวเพื่อรวบรวมน้ำซึมขึ้นจากโรงคัดหินอ่อนให้ตกตะกอนเป็นน้ำใสก่อนที่จะปั้มน้ำดังกล่าวไปใช้ได้อีก และให้ขุดลอกบ่อดักตะกอนอย่างน้อยเดือนละ 1 ครั้ง	- ทางโครงการดูแลและปรับแต่งพื้นที่เก็บกองตะกอนจากการขุดลอก (D) อยู่เสมอ พร้อมทั้งมีการขุดลอกบ่อดักตะกอนที่อยู่ใกล้เคียงออกเก็บกองไว้บริเวณเก็บกองอยู่เสมอ (รูปที่ 2-9)	-

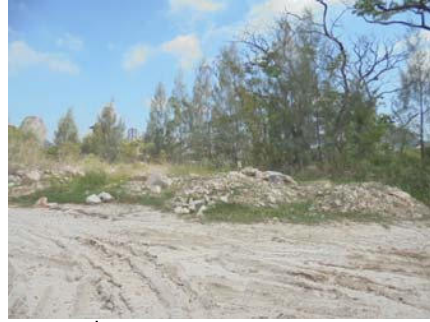
รูปที่ 2-10: ลานกองเศษแร่หินอ่อน

5. เศษแร่หินอ่อนที่เกิดจากการตัดหินบล็อกเป็นหินแผ่นใหญ่ และจากการตัดหินแผ่นใหญ่เป็นหินแผ่นเล็กบริเวณโรงงาน ในกรณีที่ไม่สามารถนำไปดัดเป็นแคลเซียมคาร์บอเนตได้ ให้ทางโครงการนำไปเก็บกองยังบริเวณที่เก็บกองเศษแร่หินอ่อน “ร” ที่จัดเตรียมไว้แล้วในระยะเตรียมการทำเหมือง	- โครงการได้มีการนำเศษแร่หินอ่อนที่เกิดขึ้นไปเก็บกองไว้บริเวณที่เก็บกองเศษแร่หินอ่อน “ร” ซึ่งอยู่ทางด้านทิศเหนือของโรงงานคัดหินอ่อนของโครงการ (รูปที่ 2-10)	-

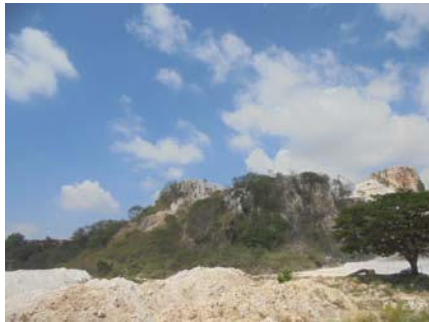
รูปที่ 2-11: พื้นที่เว้นไม้ทำเหมืองจากขอบประทานบัตร

มาตรการป้องกัน และแก้ไขผลกระทบสิ่งแวดล้อม	รายละเอียดของการปฏิบัติ	เหตุผลที่ไม่ปฏิบัติ/ปฏิบัติไม่ครบ/ เปลี่ยนแปลงการปฏิบัติ และข้อเสนอแนะ
6. ทางโครงการจะต้องเว้นแนวเขตไม่ทำเหมือง ห่างจากขอบแปลงไม่น้อยกว่า 10 เมตร และ ห่างจากแนวถนนสาธารณะตามแผนผังกำหนด ประมาณ 50 เมตร	- โครงการได้มีการเว้นเขตไม่ทำเหมืองห่างจาก ขอบแปลงประทานบัตร และห่างจากแนวถนน สาธารณะตามแผนผังกำหนด (รูปที่ 2-11 และ รูปที่ 2-12)	-

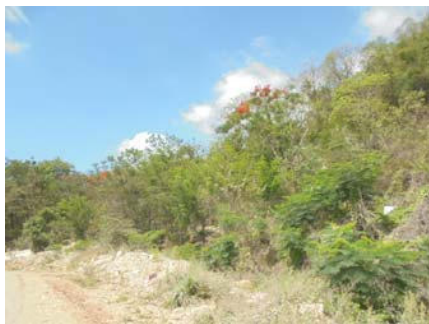
รูปที่ 2-13: การรักษาสภาพพื้นที่ที่ไม่เกี่ยวข้องกับการทำเหมือง

7. บริเวณใดที่ไม่เกี่ยวข้องกับการดำเนินการ ทำเหมืองของโครงการหรือไม่เปิดทำเหมืองให้ รักษาสภาพเดิมไว้ให้มากที่สุด	- ทางโครงการได้มีการรักษาสภาพพื้นที่ที่ไม่ เกี่ยวข้องกับการทำเหมืองและพื้นที่ที่ยังเปิด หน้าเหมืองไปไม่ถึง ให้อยู่ตามสภาพธรรมชาติ เดิมให้มากที่สุด (รูปที่ 2-13)	-

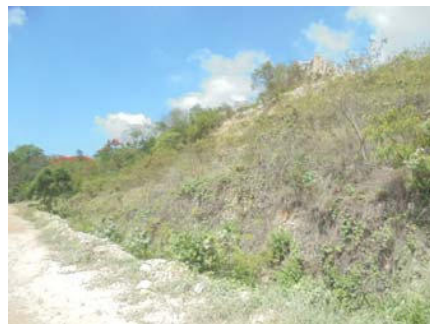
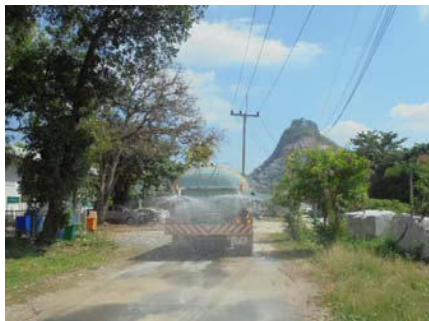
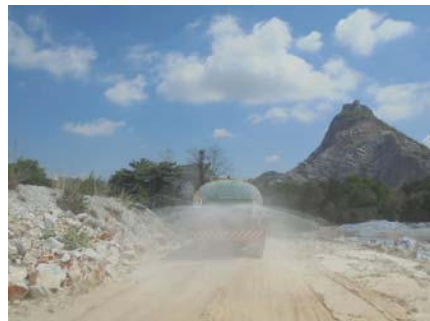
รูปที่ 2-14: การฉีดพรมน้ำบริเวณหน้าเหมืองและเส้นทางลำเลียงแร่

1.2 คุณภาพอากาศและเสียง		
1.2.1 คุณภาพอากาศ		
1. คัดพรมน้ำบนหน้าเหมือง และเส้นทางขนส่งแร่ ในเขตพื้นที่โครงการเป็นระยะ โดยในช่วงฤดูแล้ง ควรฉีดพรม ประมาณวันละ 3-4 ครั้ง ส่วนฤดูฝน อาจฉีดพรม วันละ 1 ครั้ง หรือไม่จำเป็นต้อง ฉีดพรมหากฝนตกสม่ำเสมอ	- โครงการได้มีการฉีดพรมน้ำบริเวณหน้าเหมือง รวมถึงบนเส้นทางลำเลียงแร่จากบริเวณหน้า เหมืองลงมายังโรงแต่งแร่ เพื่อลดการฟุ้งกระจาย ของฝุ่นละอองอยู่เสมอ (รูปที่ 2-14)	-

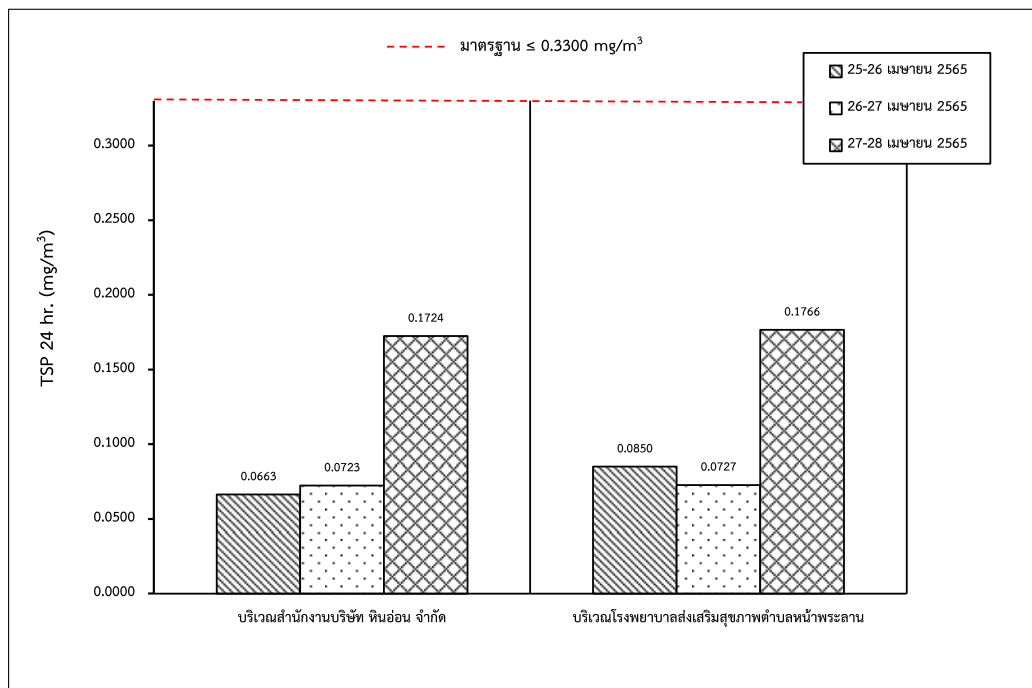
รูปที่ 3-2: กราฟเปรียบเทียบผลการตรวจวัดความเข้มข้นของฝุ่นละอองรวม (TSP) ที่สถานีต่างๆ ในเดือนเมษายน 2565

จากการตรวจวัดความเข้มข้นของฝุ่นละอองรวม (Total Suspended Particulate; TSP) และความเข้มข้นของฝุ่นละอองขนาดเล็กไม่เกิน 10 ไมครอน (PM10) ในเดือนเมษายน 2565 โดยทำการตรวจวัด 3 วันต่อเนื่อง จำนวน 2 สถานี ได้แก่ บริเวณสำนักงานบริษัท หินอ่อน จำกัด และบริเวณโรงพยาบาลส่งเสริมสุขภาพตำบลหน้าพระลาน ดังรูปที่ 3-1 พบว่า ทุกสถานีที่ทำการตรวจวัดมีความเข้มข้นของฝุ่นละอองรวม (Total Suspended Particulate; TSP) และความเข้มข้นของฝุ่นละอองขนาดเล็กไม่เกิน 10 ไมครอน (PM10) อยู่ในเกณฑ์มาตรฐานคุณภาพอากาศโดยทั่วไป ตามประกาศคณะกรรมการสิ่งแวดล้อมแห่งชาติ ฉบับที่ 24 (พ.ศ. 2547) ดังรูปที่ 3-2 และรูปที่ 3-3

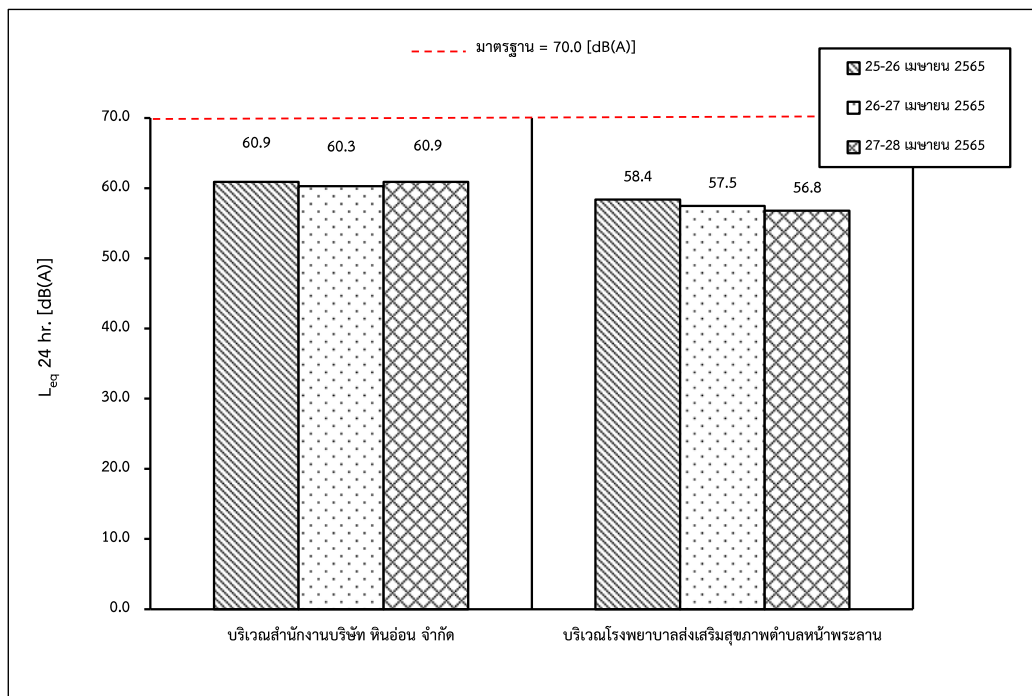
รูปที่ 3-7: กราฟเปรียบเทียบระดับเสียงทั่วไป (L_{eq} 24 hr.) ที่สถานีต่างๆ ในเดือนเมษายน 2565

จากการตรวจวัดระดับเสียงเฉลี่ย 24 ชั่วโมง (L_{eq} 24 hr.) และระดับเสียงสูงสุด (L_{max}) เป็นเวลา 3 วันต่อเนื่อง ในเดือนเมษายน 2565 โดยทำการตรวจวัดระดับเสียง จำนวน 2 สถานี ได้แก่ บริเวณสำนักงานบริษัท หินอ่อน จำกัด และบริเวณโรงพยาบาลส่งเสริมสุขภาพตำบลหน้าพระลาน ดังรูปที่ 3-6 พบว่า ค่าที่ตรวจวัดได้อยู่ในเกณฑ์มาตรฐานระดับเสียงโดยทั่วไป ตามประกาศคณะกรรมการสิ่งแวดล้อมแห่งชาติ ฉบับที่ 15 พ.ศ. 2540 และมาตรฐานควบคุมระดับเสียงและความสั่นสะเทือนจากการทำเหมืองหิน ประกาศกระทรวงทรัพยากรธรรมชาติและสิ่งแวดล้อม ประกาศกิจจานุเบกษา วันที่ 29 ธันวาคม พ.ศ. 2548 ที่กำหนดให้ค่าระดับเสียงเฉลี่ย 24 ชั่วโมง และระดับเสียงสูงสุดต้องมีค่าไม่เกิน 70.0 เดซิเบล (เอ) และ 115 เดซิเบล (เอ) ตามลำดับ ดังรูปที่ 3-7 และ รูปที่ 3-8
