มาตรการป้องกันและแก้ไข ผลกระทบสิ่งแวดล้อมและ มาตรการติดตามตรวจสอบ คุณภาพสิ่งแวดล้อม

มาตรการป้องกันและแก้ไขผลกระทบสิ่งแวดล้อม และมาตรการติดตามตรวจสอบคุณภาพสิ่งแวดล้อม

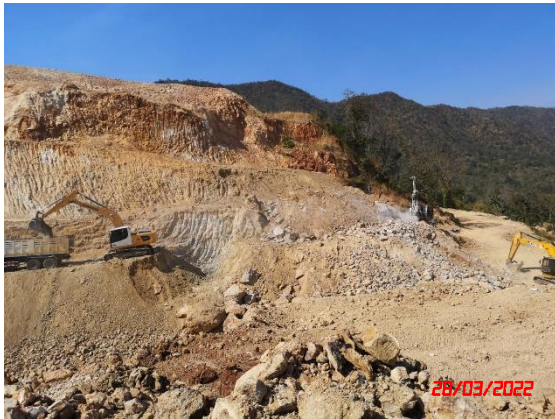
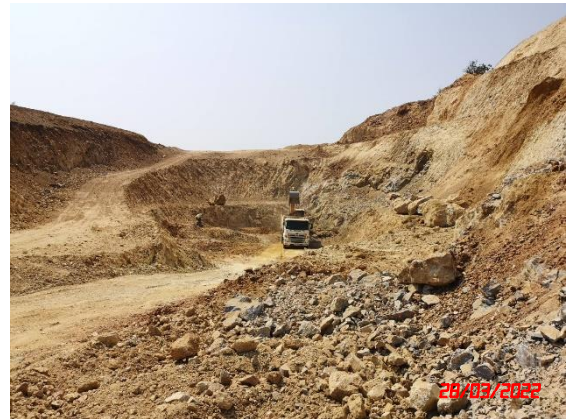
รูปที่ 2-1 พื้นที่หน้าเหมืองปัจจุบัน

เงื่อนไขตามมาตรการ	ผลการปฏิบัติตามมาตรการ	ปัญหาอุปสรรค ที่ไม่สามารถปฏิบัติตามมาตรการ และแนวทางแก้ไข
1. ให้เปิดหน้าเหมืองแบบขั้นบันได โดยมีความสูงไม่เกิน 6 เมตร ความกว้างไม่น้อยกว่า 6 เมตร และความลาดชันของหน้าเหมืองไม่เกิน 45 องศา	<ul style="list-style-type: none"> วิศวกรผู้ควบคุมของโครงการได้วางแผนในการเปิดหน้าเหมืองตามแผนผังโครงการทำเหมือง โดยเปิดหน้าเหมืองในลักษณะขั้นบันได พร้อมทั้งควบคุมความลาดเอียงรวมของหน้าเหมืองไม่เกิน 45 องศา เพื่อป้องกันการพังทลายของหน้าเหมืองดังรูปที่ 2-1 	-

2. ให้เปิดการทำเหมืองเพื่อทำการผลิตแร่ตามแผนผังโครงการทำเหมือง โดยเปิดหน้าเหมืองในลักษณะขั้นบันได มีความสูงไม่เกิน 5 เมตร ความกว้างไม่น้อยกว่า 5 เมตร พร้อมควบคุมความลาดเอียงรวมของหน้าเหมือง (Overall Slope) ไม่เกิน 45 องศา เพื่อป้องกันการพังทลายของหน้าเหมือง	<ul style="list-style-type: none"> วิศวกรผู้ควบคุมของโครงการได้วางแผนในการเปิดหน้าเหมืองตามแผนผังโครงการทำเหมือง โดยเปิดหน้าเหมืองในลักษณะขั้นบันได พร้อมทั้งควบคุมความลาดเอียงรวมของหน้าเหมืองไม่เกิน 45 องศา เพื่อป้องกันการพังทลายของหน้าเหมืองดังรูปที่ 2-1 	-

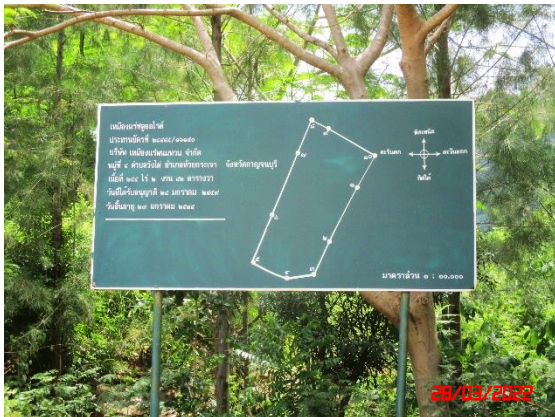
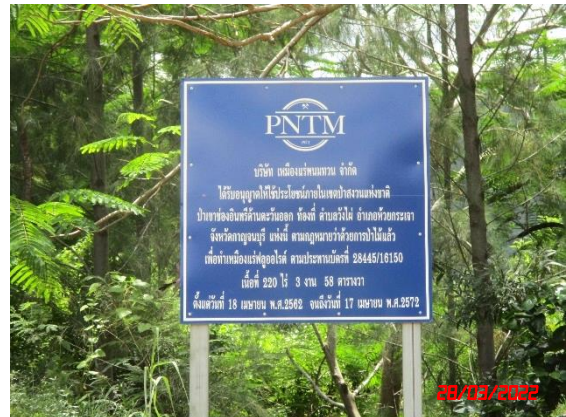
รูปที่ 2-2 ป้ายแสดงเขตพื้นที่การทำเหมือง

เงื่อนไขตามมาตรการ	ผลการปฏิบัติตามมาตรการ	ปัญหาอุปสรรค ที่ไม่สามารถปฏิบัติตามมาตรการ และแนวทางแก้ไข
1. ให้เว้นแนวเขตไม่ทำเหมืองห่างจากขอบพื้นที่คำขอประทานบัตรในระยะไม่น้อยกว่า 10 เมตร และจัดทำป้ายหรือสัญลักษณ์ที่แสดงให้เห็นแนวเขต ที่เว้นไม่มีการทำเหมืองให้มองเห็นชัดเจน พร้อมทั้งปลูกไม้ยืนต้นเพิ่มเติมในบริเวณพื้นที่ที่ไม่มีการทำเหมืองให้มีความหนาแน่น	<ul style="list-style-type: none"> วิศวกรโครงการได้วางแผนและออกแบบการทำเหมืองให้เป็นไปตามแผนผังของโครงการ ได้มีการเว้นพื้นที่ไม่ทำเหมืองเข้าใกล้แนวเขตประทานบัตรทุกด้านในระยะ 10 เมตร และจัดทำป้ายแสดงแนวเขตเว้นไม่ทำเหมืองให้มองเห็นชัดเจน พร้อมดูแลต้นไม้ที่มีอยู่เดิมให้เติบโตได้ดี รวมไปถึงปลูกไม้ยืนต้นและพืชคลุมดินพื้นที่ที่ไม่มีการทำเหมืองให้มีความหนาแน่น เพื่อเป็นแนวกันชนป้องกันผลกระทบด้านฝุ่นละออง เสียงและการปลิวกระเด็นของเศษหินแร่ (Buffer Zone) ดังรูปที่ 2-2 และรูปที่ 2-3 	-

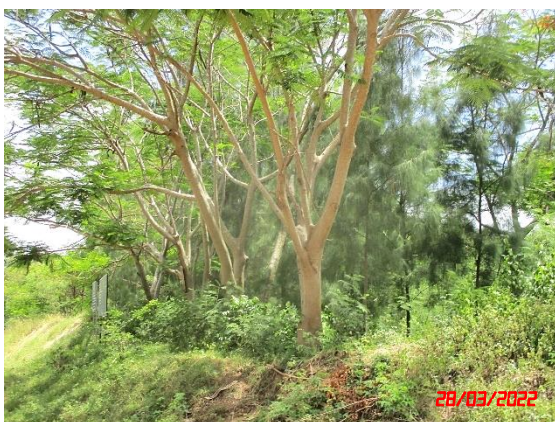
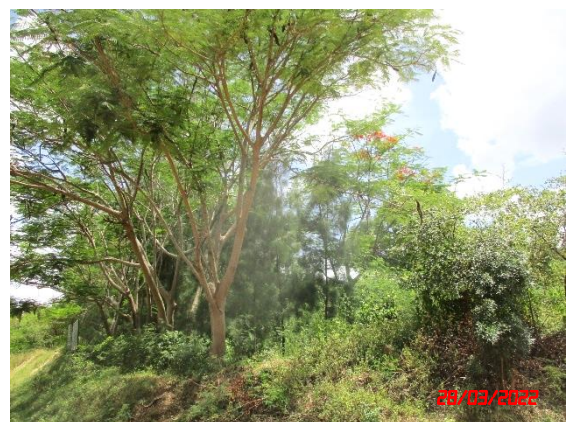
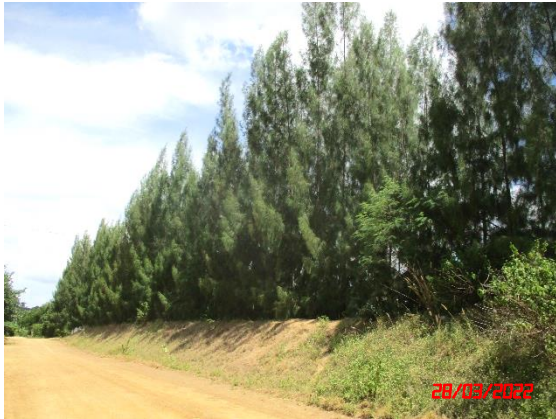
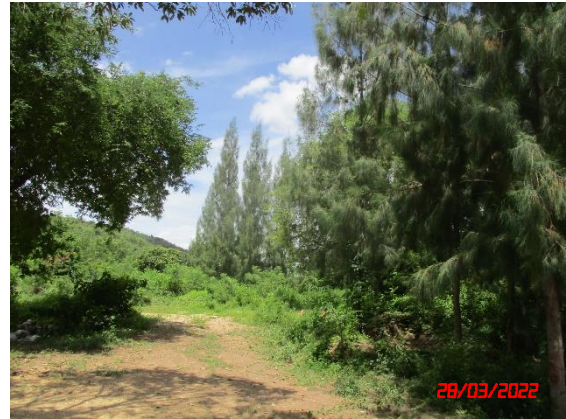
รูปที่ 2-3 พื้นที่เว้นการทำเหมืองแนวต้นไม้โดยรอบโครงการ

2. ให้เว้นระยะไม่ทำเหมืองจากแนวทางน้ำธรรมชาติที่ไหลผ่านพื้นที่คำขอประทานบัตรไม่น้อยกว่า 50 เมตร	<ul style="list-style-type: none"> วิศวกรโครงการได้วางแผนและออกแบบการทำเหมืองให้เป็นไปตามแผนผังของโครงการ ได้มีการเว้นพื้นที่ไม่ทำเหมืองเข้าใกล้แนวเขตประทานบัตรทุกด้านในระยะ 10 เมตร และเว้นระยะไม่ทำเหมืองจากแนวทางน้ำธรรมชาติที่ไหลผ่านพื้นที่ประทานบัตรไม่น้อยกว่า 50 เมตร พร้อมจัดทำป้ายแสดงแนวเขตเว้นไม่ทำเหมืองให้มองเห็นชัดเจน ดังรูปที่ 2-2 พร้อมดูแลต้นไม้ที่มีอยู่เดิมให้เติบโตได้ดี รวมไปถึงปลูกไม้ยืนต้นและพืชคลุมดินพื้นที่ที่ไม่มีการทำเหมืองให้มีความหนาแน่น เพื่อเป็นแนวกันชนป้องกันผลกระทบด้านฝุ่นละออง เสียง และการปลิวกระเด็นของเศษหินแร่ (Buffer Zone) ดังรูปที่ 2-3 	-

เงื่อนไขตามมาตรการ	ผลการปฏิบัติตามมาตรการ	ปัญหาอุปสรรค ที่ไม่สามารถปฏิบัติตามมาตรการ และแนวทางแก้ไข
1. บริเวณพื้นที่คำขอประทานบัตรให้ปลูกต้นไม้ให้เต็มพื้นที่ที่เว้นไว้ทั้งสองด้านของลำห้วย โดยเฉพาะในแปลงคำขอฯ ที่ 32/2539 และ 33/2539 พร้อมทั้งปลูกป่าชดเชยในพื้นที่ที่สามารถดำเนินการได้	<ul style="list-style-type: none"> วิศวกรผู้ควบคุมของโครงการได้มีการเว้นพื้นที่ไม่ทำเหมือง พร้อมดูแลต้นไม้ที่มีอยู่เดิมให้เติบโตได้ดี รวมไปถึงปลูกไม้ยืนต้นและพืชคลุมดินพื้นที่ที่ไม่มีการทำเหมืองให้มีความหนาแน่น เพื่อเป็นแนวกันชนป้องกันผลกระทบด้านฝุ่นละออง เสียงและการปลิวกระเด็นของเศษหินแร่ (Buffer Zone) ดังรูปที่ 2-3 	-

3. ให้ดำเนินการปลูกไม้ยืนต้นโตเร็วภายหลังจากรับประทานบัตรแล้ว (ระยะเตรียมการทำเหมือง) และก่อนที่จะมีการดำเนินโครงการ โดยวิธีการปลูกให้มีระยะ 2x2 เมตร (400 ต้น/ไร่) ในพื้นที่ที่เว้นการทำเหมือง รวมทั้งให้มีการบำรุงรักษาดูแลต้นไม้เหล่านั้นให้มีความเจริญเติบโตที่ดี ทั้งนี้ให้เสนอแผนการปลูกต้นไม้ พร้อมทั้งระบุพันธุ์ไม้ที่ปลูก ให้สำนักงานนโยบายและแผนสิ่งแวดล้อม และกรมป่าไม้ เพื่อพิจารณาความเหมาะสมก่อนดำเนินการ	<ul style="list-style-type: none"> วิศวกรผู้ควบคุมของโครงการได้มีการเว้นพื้นที่ไม่ทำเหมือง พร้อมดูแลต้นไม้ที่มีอยู่เดิมให้เติบโตได้ดี รวมไปถึงปลูกไม้ยืนต้นและพืชคลุมดินพื้นที่ที่ไม่มีการทำเหมืองให้มีความหนาแน่น เพื่อเป็นแนวกันชนป้องกันผลกระทบด้านฝุ่นละออง เสียงและการปลิวกระเด็นของเศษหินแร่ (Buffer Zone) ดังรูปที่ 2-3 	-

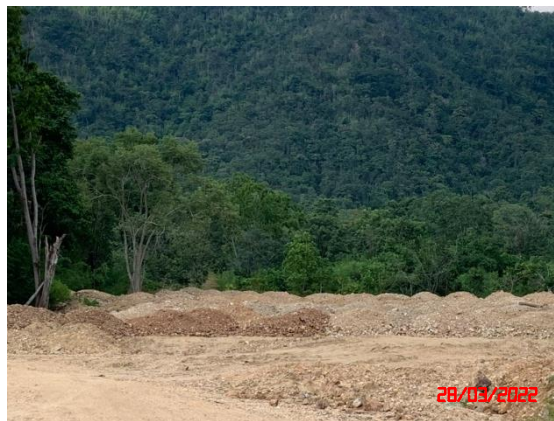
รูปที่ 2-4 พื้นที่เก็บกองแร่

3. พื้นที่คำขอประทานบัตรที่ 32/2539 ให้เตรียมพื้นที่ลานคัดแร่ขนาด 13.5 ไร่ ส่วนพื้นที่คำขอประทานบัตรที่ 33/2539, 34/2539 และ 35/2539 ให้ใช้ลานคัดแร่เดียวกันในเขตพื้นที่คำขอประทานบัตรที่ 34/2539 ขนาดพื้นที่ประมาณ 30 ไร่	<ul style="list-style-type: none"> ผู้ถือประทานบัตรร่วมกับวิศวกรของโครงการ ได้ออกแบบและจัดเตรียมพื้นที่ไว้สำหรับเก็บกองแร่ดังรูปที่ 2-4 ซึ่งแร่ที่ได้จากบริเวณหน้าเหมืองจะถูกนำไปยังโรงแต่งแร่ของโครงการ ซึ่งอยู่นอกเขตพื้นที่ประทานบัตรเพื่อจำหน่ายต่อไป 	-

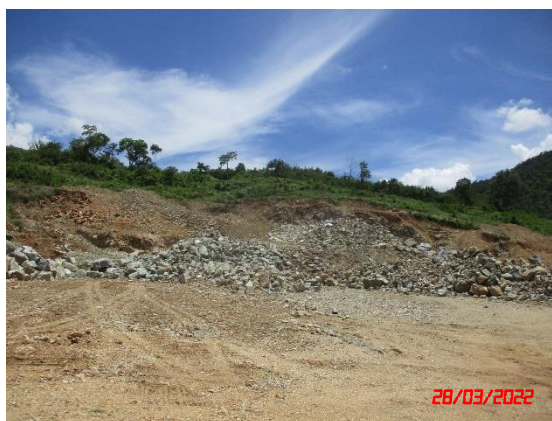
รูปที่ 2-5 พื้นที่เก็บกองเปลือกดิน

เงื่อนไขตามมาตรการ	ผลการปฏิบัติตามมาตรการ	ปัญหาอุปสรรค ที่ไม่สามารถปฏิบัติ ตามมาตรการ และแนวทางแก้ไข
4. พื้นที่คำขอประทานบัตรที่ 32/2539 ให้เตรียมพื้นที่เก็บกองเปลือกดินขนาด 4 ไร่ เก็บกองสูงไม่เกิน 10 เมตร และให้เตรียมพื้นที่เก็บกองเปลือกดินขนาด 6.5 และ 4.5 ไร่ โดยเก็บกองสูงไม่เกิน 10 เมตร ในพื้นที่คำขอประทานบัตรที่ 33/2539, 34/2539 และ 35/2539	<ul style="list-style-type: none"> ● การดำเนินการทำเหมือง ผู้ถือประทานบัตรได้นำเปลือกดินและเศษหินจากการทำเหมืองไปเก็บกองในพื้นที่เก็บกองเปลือกดิน พร้อมควบคุมความลาดชันให้มีความมั่นคงปลอดภัย เพื่อป้องกันการพังทลายดังรูปที่ 2-5 	-

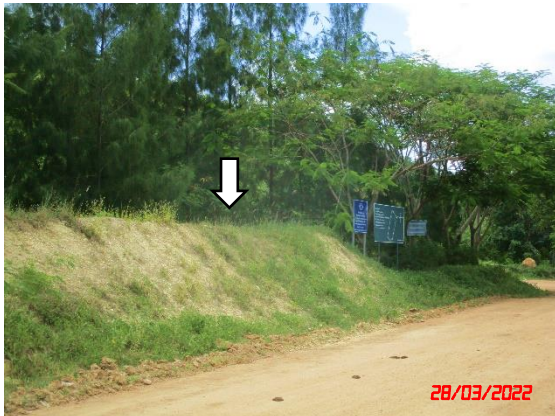
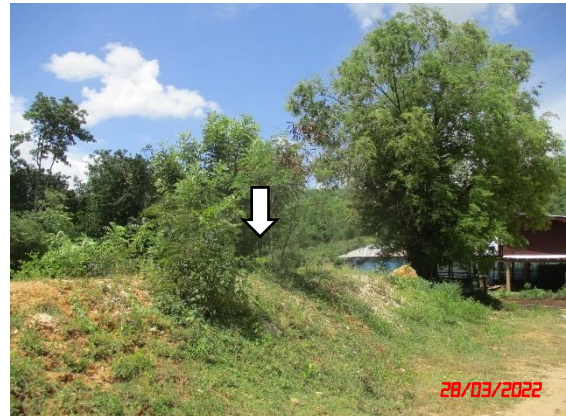
รูปที่ 2-6 ค้นทำนบดิน

5. บริเวณพื้นที่เก็บกองเปลือกดิน ให้สร้างคันทำนบดินอัดแน่นและร่องระบายน้ำให้มีทิศทางทางไหลลงสู่บ่อดักตะกอนขนาด 30x40x5 เมตร ในแปลงคำขอประทานบัตรที่ 32/2539 และขนาด 20x00x5 เมตร จำนวน 2 บ่อ ในแปลงคำขอประทานบัตรที่ 33/2539, 34/2539 และ 35/2539	<ul style="list-style-type: none"> ● ผู้ถือประทานบัตรดำเนินการสร้างคันทำนบดินและชุดระบายน้ำบริเวณพื้นที่เก็บกองเปลือกดินและภายในพื้นที่โครงการ เพื่อรองรับน้ำฝน และน้ำจากกิจกรรมการทำเหมืองให้ไหลลงสู่บ่อดักตะกอน พร้อมทั้งปลูกพืชคลุมดินและไม้ยืนต้นบนคันทำนบ เพื่อป้องกันการพังทลายของหน้าดินและฟื้นฟูสภาพพื้นที่ให้มีความใกล้เคียงกับสภาพแวดล้อมโดยรอบดังรูปที่ 2-6 ถึงรูปที่ 2-8 	-

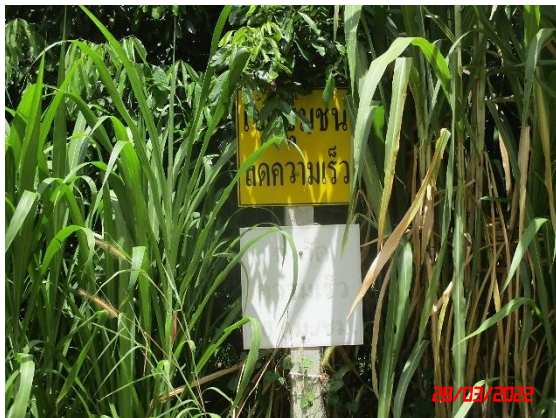
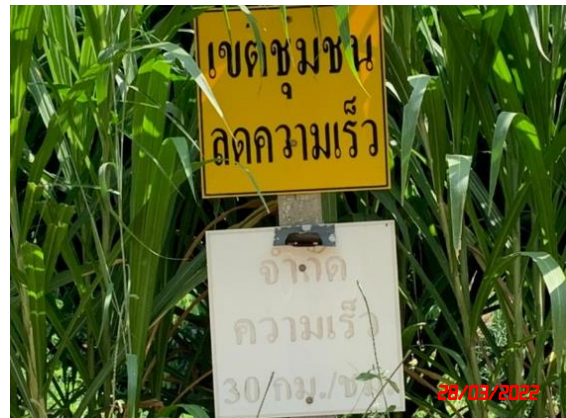
รูปที่ 2-9 ป้ายจำกัดความเร็ว

7. ให้ความเร็วของรถบรรทุกไม่เกิน 30 กิโลเมตร/ชั่วโมง และหลีกเลี่ยงการขนส่งแร่ในช่วงเวลา 7.00-8.30 น. และ 15.00 - 18.00 น. ตลอดจนปรับปรุงซ่อมแซมถนนให้อยู่ในสภาพใช้การได้ดีอยู่เสมอ	<ul style="list-style-type: none"> ● ผู้ถือประทานบัตรได้ออกกฎระเบียบในการขนส่งแร่ เพื่อลดผลกระทบด้านต่างๆ ที่คาดว่าจะเกิดขึ้นกับชุมชนที่อยู่โดยรอบโครงการ ดังนี้ <ul style="list-style-type: none"> - ควบคุมความเร็วของรถบรรทุกไม่เกิน 30 กิโลเมตร/ชั่วโมง ตามที่กฎหมายกำหนด พร้อมติดตั้งป้ายแสดงให้สามารถมองเห็นได้ชัดเจน ดังรูปที่ 2-9 	-

6. ให้จัดทำป้ายสัญญาณเตือนภัย ระวังมีรถบรรทุกเข้า-ออก บริเวณริมเส้นทางสาธารณประโยชน์ ในระยะ 100 เมตร ทั้งสองด้าน เพื่อป้องกันและลดอุบัติเหตุที่อาจเกิดขึ้นแก่ราษฎรในชุมชน โดยป้ายแสดงหรือสัญญาณเตือนภัยจะต้องสามารถมองเห็นได้ชัดเจน	<ul style="list-style-type: none"> ● ผู้ถือประทานบัตรได้จัดสรรงบประมาณในการจัดทำป้ายจราจรต่างๆ ได้แก่ ป้ายระวังมีรถบรรทุกเข้า-ออก ป้ายจำกัดความเร็ว และสัญญาณเตือนภัย โดยติดตั้งไว้บริเวณริมเส้นทางขนส่งแร่ให้สามารถมองเห็นได้ชัดเจน เพื่อป้องกันและลดอุบัติเหตุที่อาจเกิดขึ้นแก่ราษฎรในชุมชน ดังรูปที่ 2-9 และรูปที่ 2-12 	-

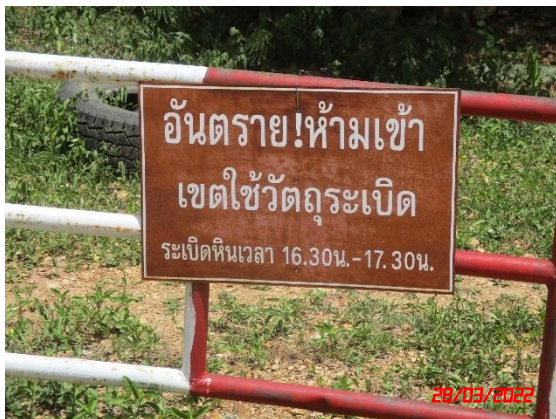
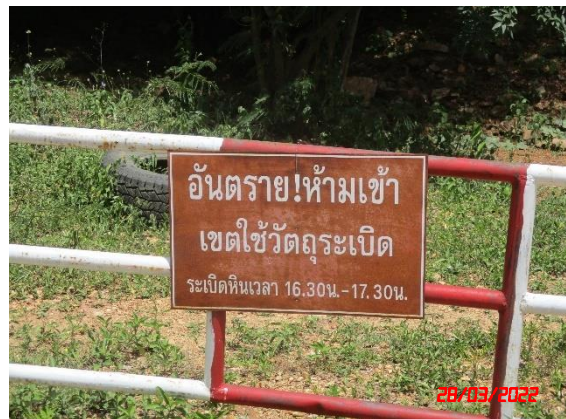
รูปที่ 2-10 ป้ายแสดงเขตการใช้วัดถูระเบิด

8. ในการระเบิดแต่ละครั้งให้ใช้แอมโมเนียมไนเตรทไม่เกิน 175 กิโลกรัม และให้ใช้เก็บไฟฟ้าจางห้วงเบอร์ 0-3 รวมทั้งให้ทำการระเบิดไม่เกินวันละ 1 ครั้ง ในช่วงเวลา 9.00 น. หรือ 16.00 น. เท่านั้น	<ul style="list-style-type: none"> วิศวกรของโครงการได้วางแผนและออกแบบการใช้ปริมาณวัตถุระเบิดเป็นไปตามแผนผังโครงการทำเหมือง โดยทำการระเบิดวันละ 1 ครั้ง ในช่วงเวลา 16.30-17.30 น. และก่อนการระเบิดทุกครั้งได้มีการเปิดสัญญาณเตือนให้ได้ยินในรัศมี 500 เมตร จากจุดที่ระเบิด พร้อมทั้งติดตั้งป้ายแสดงเวลาการระเบิดในบริเวณพื้นที่โครงการและเส้นทางใกล้เคียงให้มองเห็นชัดเจนดังรูปที่ 2-10 	-

3. ให้ออกแบบการใช้ปริมาณวัตถุระเบิดตามแผนผังโครงการทำเหมืองที่กำหนดโดยให้ทำการระเบิดวันละ 1 ครั้ง ในช่วงเวลา 16.00 - 17.00 น. โดยก่อนการระเบิดจะต้องจัดให้มีเจ้าหน้าที่ตรวจสอบพื้นที่โดยรอบในรัศมี 100 เมตร และใช้สัญญาณเตือนให้ได้ยินในรัศมีไม่น้อยกว่า 500 เมตร จากจุดที่ระเบิด พร้อมทั้งมีป้ายแสดงเวลาการระเบิดในบริเวณพื้นที่โครงการและเส้นทางใกล้เคียงให้มองเห็นชัดเจนและห้ามทำเหมืองหรือมีการระเบิดในเวลาากลางคืนโดยเด็ดขาด	<ul style="list-style-type: none"> วิศวกรของโครงการได้วางแผนและออกแบบการใช้ปริมาณวัตถุระเบิดเป็นไปตามแผนผังโครงการทำเหมือง โดยทำการระเบิดวันละ 1 ครั้ง ในช่วงเวลา 16.30-17.30 น. และก่อนการระเบิดทุกครั้งได้มีการเปิดสัญญาณเตือนให้ได้ยินในรัศมี 500 เมตร จากจุดที่ระเบิด พร้อมทั้งติดตั้งป้ายแสดงเวลาการระเบิดในบริเวณพื้นที่โครงการและเส้นทางใกล้เคียงให้มองเห็นชัดเจนดังรูปที่ 2-10 	-

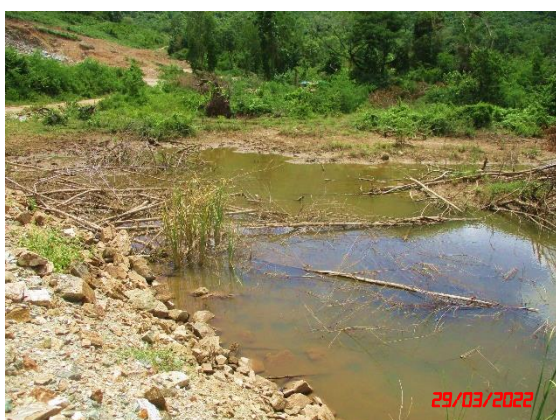
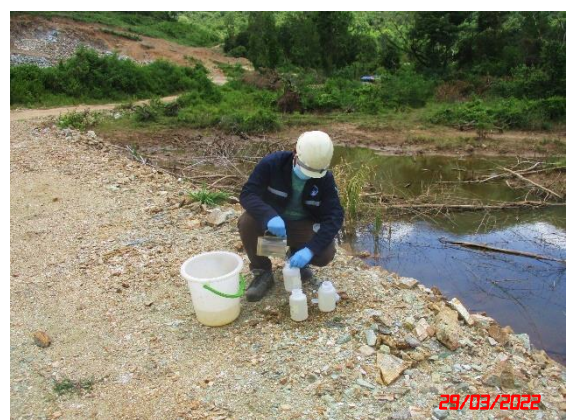
รูปที่ 2-11 การเก็บตัวอย่างน้ำ เมื่อวันที่ 29 มีนาคม 2565

10. ให้ติดตามตรวจสอบคุณภาพน้ำผิวดิน จำนวน 11 สถานี ได้แก่ ทางน้ำเข้าของบ่อดักตะกอน และทางน้ำออกของบ่อดักตะกอน รวม 3 บ่อ ห้วยอ่างหิน ห้วยหนองกระเจา อ่างเก็บน้ำ รพช. (บ้านอ่างหิน) ฝ่ายหน้าเหมือง และหนองนาทะเล เป็นประจำทุกๆ 3 เดือนในช่วงฤดูแล้ว และทุกเดือนในช่วงฤดูฝน โดยวิเคราะห์ค่าฟลูออไรด์ของแข็งแขวนลอย และซัลเฟต พร้อมทั้งรายงานผลการติดตามตรวจสอบให้สำนักงานนโยบายและแผนสิ่งแวดล้อมทราบทุกครั้ง	<ul style="list-style-type: none"> จากผลการพิจารณารายงานมาตรการป้องกันและแก้ไขผลกระทบสิ่งแวดล้อม และมาตรการติดตามตรวจสอบคุณภาพสิ่งแวดล้อม ประจำปีเดือนมกราคม-มิถุนายน 2564 โดยสำนักงานอุตสาหกรรมพื้นฐานและการเหมืองแร่ เขต 7 ราชบุรี ตามหนังสือที่ ออก 0517/821 ลงวันที่ 29 ตุลาคม 2564 (เอกสารแนบ 4) กำหนดให้โครงการปฏิบัติตามมาตรการป้องกันและแก้ไขผลกระทบสิ่งแวดล้อม ตามหนังสือสำนักนโยบายและแผนทรัพยากรธรรมชาติ 	-

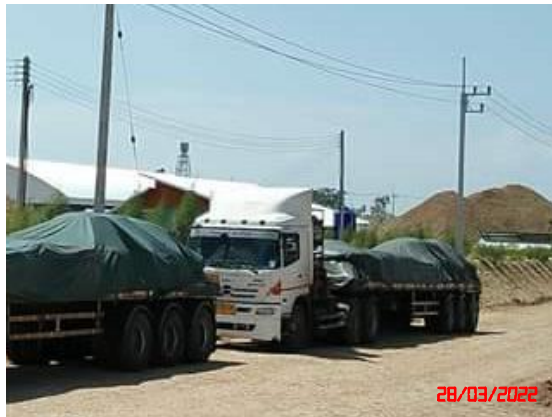
รูปที่ 2-13 การปิดคลุมกระบะรถบรรทุกแร่

เงื่อนไขตามมาตรการ	ผลการปฏิบัติตามมาตรการ	ปัญหาอุปสรรค ที่ไม่สามารถปฏิบัติ ตามมาตรการ และแนวทางแก้ไข
<p>7. ในการขนส่งแร่ออกนอกพื้นที่โครงการจะต้องใช้ผ้าใบปิดคลุมกระบะบรรทุกให้มิดชิด เพื่อลดการฟุ้งกระจายของฝุ่นละออง และให้ควบคุมน้ำหนักบรรทุกและความเร็วของรถบรรทุกแร่โดยเฉพาะช่วงที่ผ่านพื้นที่ชุมชนให้อยู่ในพิกัดที่ทางราชการกำหนดไว้ และห้ามมีการขนส่งแร่ในช่วงเวลา 07.00-08.30 น. และ 15.00-16.00 น. ซึ่งเป็นช่วงที่นักเรียนและประชาชนเดินทางไป-กลับจากโรงเรียนและที่ทำงาน และห้ามมีการขนส่งแร่ในช่วงเวลากลางคืน</p>	<ul style="list-style-type: none"> ● ผู้ถือประทานบัตรได้ออกกฎระเบียบในการขนส่งแร่ เพื่อลดผลกระทบด้านต่างๆ ที่คาดว่าจะเกิดขึ้นกับชุมชนที่อยู่โดยรอบโครงการ ดังนี้ <ul style="list-style-type: none"> - มีการใช้ผ้าใบปิดคลุมกระบะรถบรรทุกทุกคันที่มีการขนส่งแร่ออกนอกพื้นที่โครงการ ดังรูปที่ 2-13 - ควบคุมน้ำหนักบรรทุกและความเร็วของรถบรรทุกแร่ให้อยู่ในพิกัดที่กฎหมายกำหนด - ไม่ให้มีการขนส่งแร่ในช่วงเวลา 07.00-08.30 น. และ 15.00-16.00 น. เพื่อป้องกันการจราจรติดขัด ซึ่งเป็นช่วงเวลาที่เร่งด่วนในการทำงานของประชาชน 	<p>-</p>

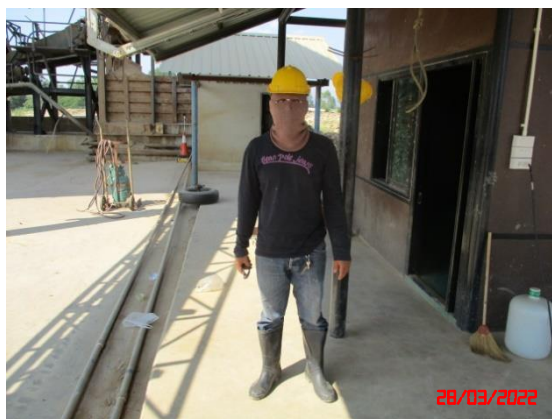
รูปที่ 2-14 อุปกรณ์ป้องกันอันตรายส่วนบุคคล

<p>8. ให้จัดหาและกำชับให้พนักงานสวมใส่อุปกรณ์ป้องกันอันตรายส่วนบุคคล เช่น หน้ากากกันฝุ่น หมวกนิรภัย ปลั๊กอุดหู รองเท้าบูท ฯลฯ ให้เหมาะสมกับสภาพงาน พร้อมทั้งจัดให้มีการตรวจสอบสุขภาพของพนักงาน รวมทั้งให้มีการเอ็กซเรย์ปอด และSilicosis ปีละ 1 ครั้ง</p>	<ul style="list-style-type: none"> ● ผู้ถือประทานบัตรได้จัดเตรียมอุปกรณ์ป้องกันอันตรายส่วนบุคคลให้เหมาะสมกับสภาพงานและเพียงพอต่อจำนวนพนักงาน พร้อมกำชับให้พนักงานสวมใส่ทุกครั้งขณะปฏิบัติงาน เพื่อป้องกันการเกิดอุบัติเหตุ ดังรูปที่ 2-14 พร้อมทั้งจัดให้มีการตรวจสอบสุขภาพพนักงานเป็นประจำ โดยได้ดำเนินการตรวจสอบสุขภาพพนักงานครั้งล่าสุดในปี 2561 ดังเอกสารแนบ 6 เนื่องจากเกิดสถานการณ์โรคระบาดไวรัสสายพันธุ์โคโรนา (Covid-19) โดยมีมาตรการให้หลีกเลี่ยงพื้นที่ที่ผู้คนหนาแน่น และลดการสัมผัสระหว่างบุคคล ดังนั้นทางโครงการจึงยังไม่ได้ดำเนินการตรวจสอบสุขภาพพนักงาน หากสถานการณ์ดังกล่าวดีขึ้น ผู้ถือประทานบัตรจะดำเนินการให้มีการตรวจสอบสุขภาพทันที 	<p>-</p>

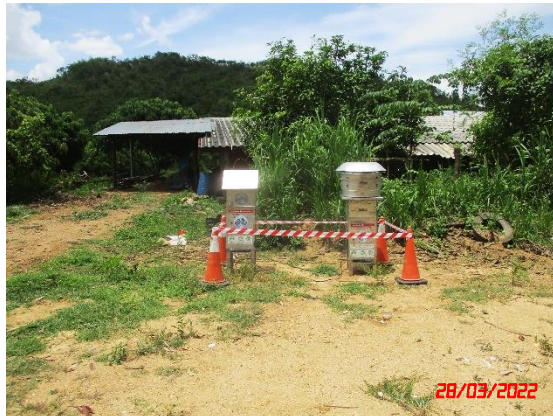
รูปที่ 2-15 การตรวจวัดคุณภาพอากาศ ระหว่างวันที่ 28-29 มีนาคม 2565

การตรวจวัดคุณภาพอากาศในรูปปริมาณฝุ่นละอองแขวนลอยรวม (TSP) และปริมาณฝุ่นละอองที่มีขนาดเล็กกว่า 10 ไมครอน (PM-10) โดยทำการตรวจวัดบริเวณชุมชนบ้านเหมืองแร่ ระหว่างวันที่ 28-29 มีนาคม 2565 ผลการตรวจวัดแสดงดังตารางที่ 2-4 หนังสือรับรองผลการวิเคราะห์ห้องปฏิบัติการดังเอกสารแนบ 11 เอกสารสอบเทียบเครื่องมือดังเอกสารแนบ 12 และเอกสารอนุญาตขึ้นทะเบียนห้องปฏิบัติการวิเคราะห์ดังเอกสารแนบ 13

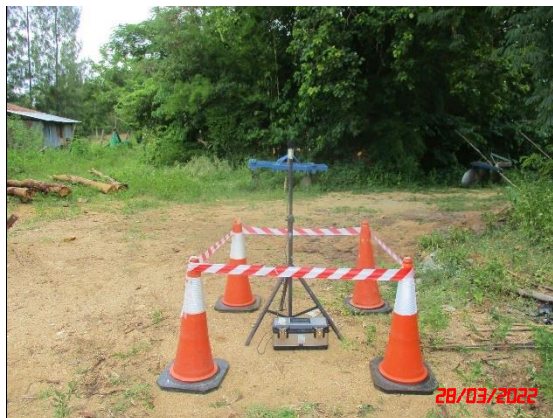
รูปที่ 2-16 การตรวจวัดระดับเสียง ระหว่างวันที่ 28-29 มีนาคม 2565

การตรวจวัดระดับเสียงในรูปของระดับเสียงเฉลี่ย 24 ชั่วโมง (Leq 24 hrs.) และระดับเสียงสูงสุด (L_{max}) โดยทำการตรวจวัดบริเวณชุมชนบ้านเหมืองแร่ ระหว่างวันที่ 28-29 มีนาคม 2565 แสดงผลตรวจวัดดังตารางที่ 2-5 หนังสือรับรองผลการวิเคราะห์ทางห้องปฏิบัติการดังเอกสารแนบ 11 เอกสารสอบเทียบเครื่องมือดังเอกสารแนบ 12 และเอกสารอนุญาตขึ้นทะเบียนห้องปฏิบัติการวิเคราะห์ดังเอกสารแนบ 13

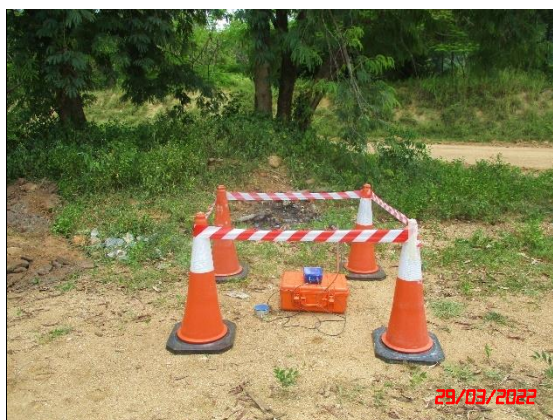
รูปที่ 2-17 การตรวจวัดค่าความสั่นสะเทือน เมื่อวันที่ 29 มีนาคม 2565

การตรวจวัดค่าความสั่นสะเทือนจากการระเบิดหน้าเหมือง โดยจะทำการตรวจวัดบริเวณชุมชนบ้านเหมืองแร่ เมื่อวันที่ 29 มีนาคม 2565 ผลตรวจวัดแสดงได้ดังตารางที่ 2-6 หนังสือรับรองผลการวิเคราะห์ทางห้องปฏิบัติการดังเอกสารแนบ 11 เอกสารสอบเทียบเครื่องมือดังเอกสารแนบ 12 และเอกสารขึ้นทะเบียนห้องปฏิบัติการวิเคราะห์ดังเอกสารแนบ 13

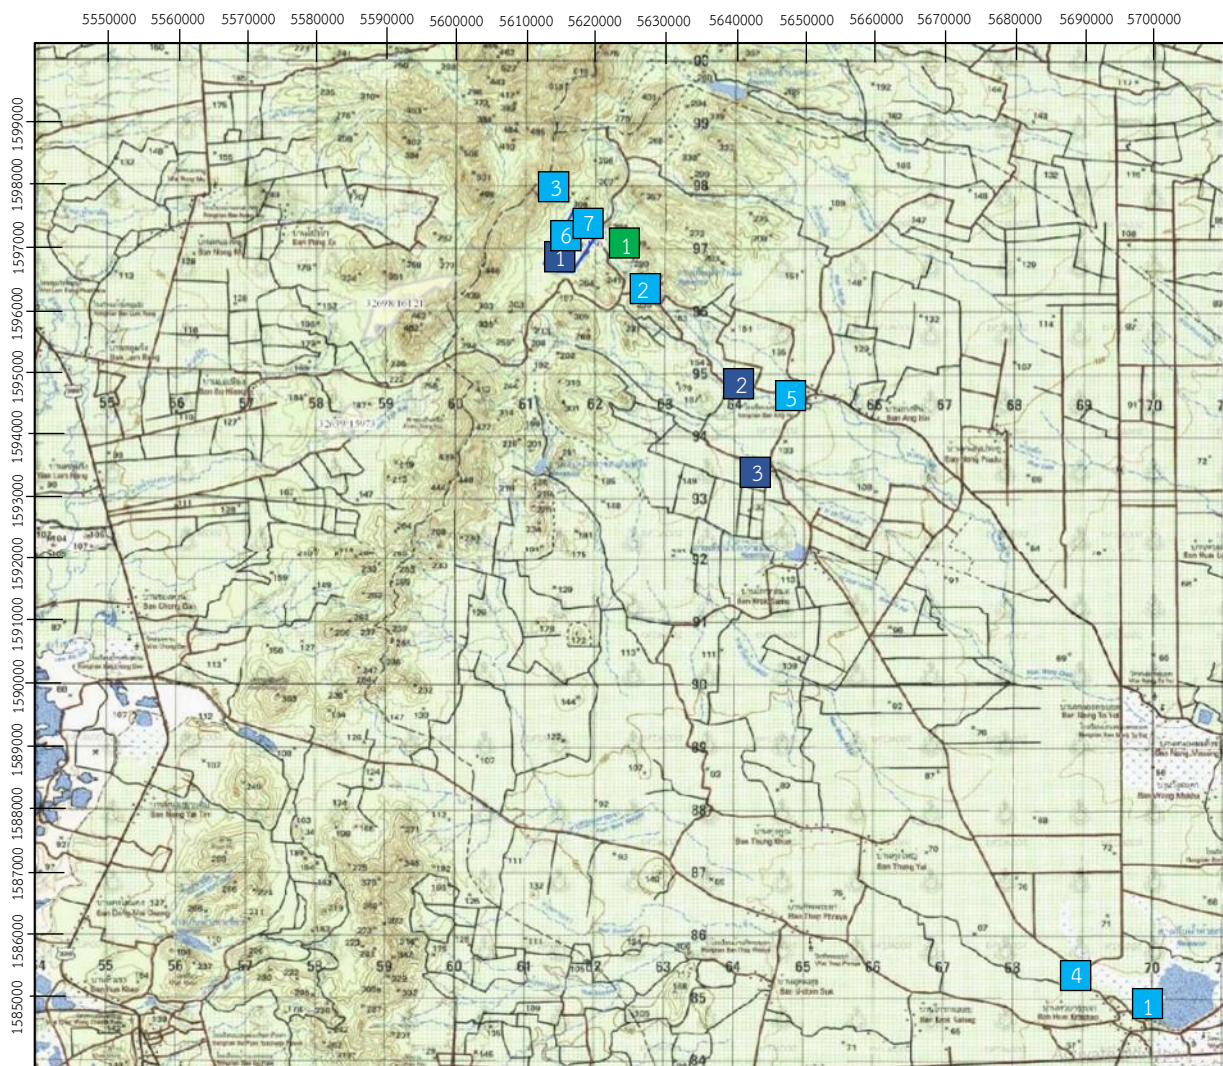
รูปที่ 2-18 แสดงตำแหน่งตรวจวัดคุณภาพสิ่งแวดล้อม

*** จุดตรวจวัดคุณภาพน้ำผิวดิน (หมายเลขที่ 8-11)
จากการสำรวจพื้นที่โครงการ พบว่า ปัจจุบันได้มีการ
ปรับถมพื้นที่บริเวณบ่อดักตะกอนดังกล่าวไปแล้ว
ดังนั้น ภายในพื้นที่โครงการคงเหลือบ่อดักตะกอนเพียง
1 บ่อ

ตำแหน่งสถานีตรวจวัดคุณภาพอากาศแสดงดังรูปที่ 2-18 โดยมีรายละเอียดดังนี้

ตำแหน่งสถานีตรวจวัดแสดงดังรูปที่ 2-18 รายละเอียดดังต่อไปนี้
