บทที่ 3

ผลการติดตามตรวจสอบคุณภาพสิ่งแวดล้อม

การติดตามตรวจสอบคุณภาพสิ่งแวดล้อมของ โครงการ เดอะพาร์คแลนด์ ศรีนครินทร์ เลคไซด์ (เดอะพาร์คแลนด์ ศรีนครินทร์ 2) (ระยะดำเนินการ) บริษัท นayarara จำกัด ดำเนินการจัดจ้าง บริษัท เอส.พี.เจ.ไซแอนติฟิก จำกัด โดยทำการตรวจวัดคุณภาพน้ำทิ้ง บริเวณพื้นที่โครงการ ระหว่างเดือนมกราคม – มิถุนายน พ.ศ.2565

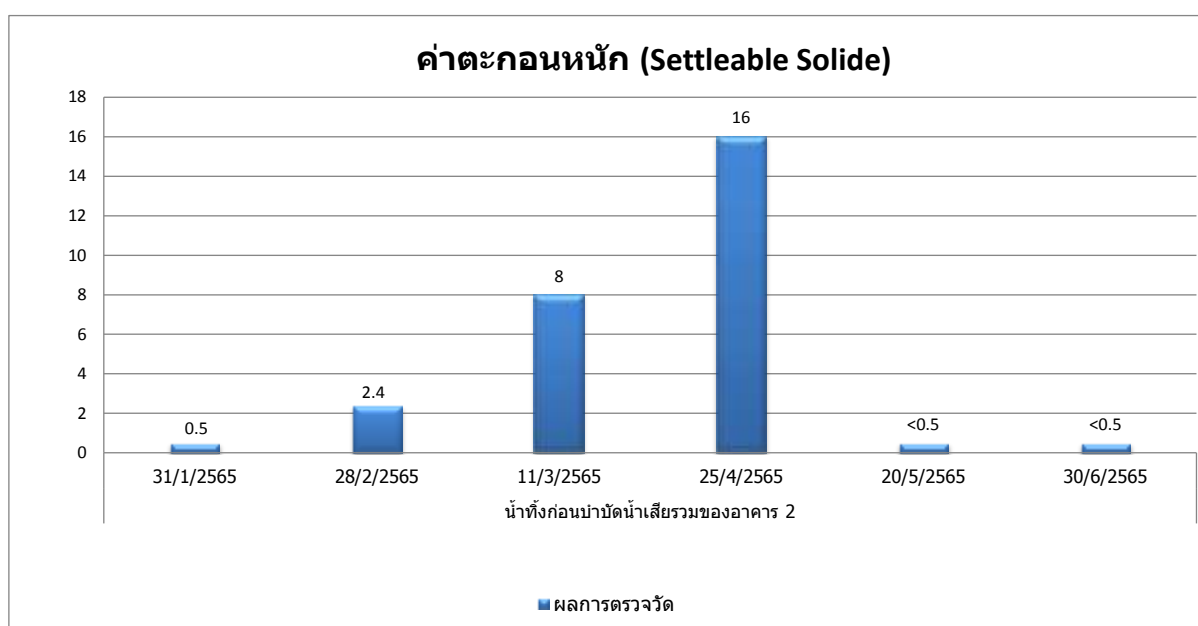
กราฟที่ 3.1-17 กราฟเปรียบเทียบผลการตรวจวัดปริมาณตะกอนหนัก(Settleable Solids)
จากบ่อบำบัดน้ำทิ้งก่อนบำบัดน้ำเสียรวมของอาคาร 2 เดือนมกราคม-มิถุนายน พ.ศ.2565

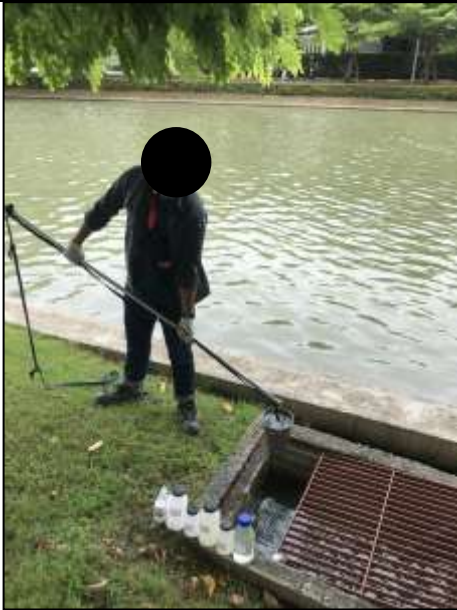
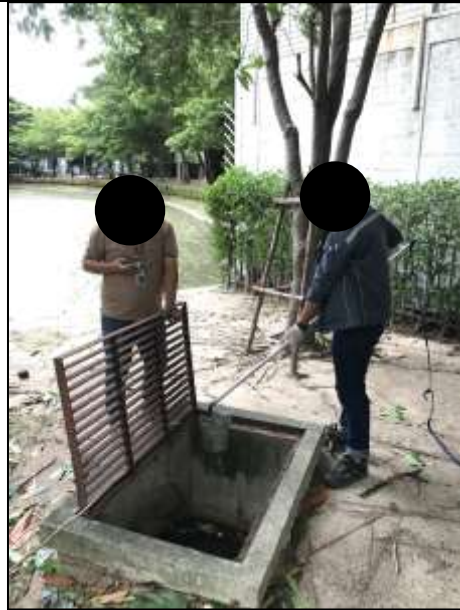
รูปที่ 3-1(ต่อ) จุดตรวจวัดคุณภาพน้ำของโครงการ เดอะพาร์คแลนด์ ศรีนครินทร์ เลคไซด์
(เดอะพาร์คแลนด์ ศรีนครินทร์ 2) ระหว่างเดือนมกราคม-มิถุนายน พ.ศ.2565

บ่อพักน้ำสุดท้ายของเฟส 2.2 ก่อนระบายออกนอกโครงการ
