# การปฏิบัติตามมาตรการ ติดตามตรวจสอบคุณภาพสิ่งแวดล้อม

## การปฏิบัติตามมาตรการติดตามตรวจสอบผลกระทบสิ่งแวดล้อม

ฉบับประจำเดือนมกราคม - มิถุนายน 2565

รายงานการศึกษาผลกระทบสิ่งแวดล้อมโครงการ NORTH PARK PLACE ได้กำหนดมาตรการติดตามตรวจสอบผลกระทบสิ่งแวดล้อม 6 ดัชนีคุณภาพสิ่งแวดล้อม ประกอบด้วย 1) คุณภาพน้ำ 2) น้ำใช้ 3) มูลฝอย 4) การป้องกันอัคคีภัย 5) ระบบระบายอากาศ 6) คุณภาพชีวิตและพึงพอใจของผู้พักอาศัย

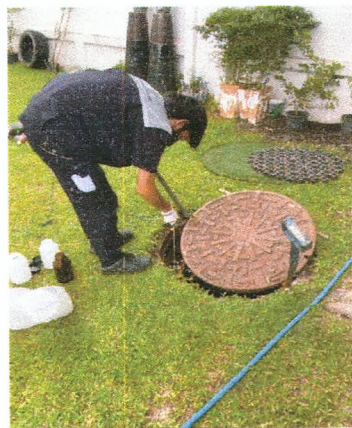
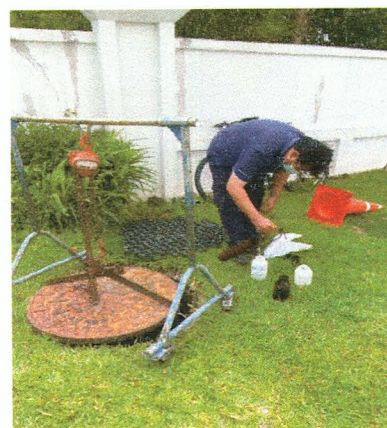
ภาพ 3 - 1 การเก็บตัวอย่างน้ำ

สำหรับดัชนีคุณภาพน้ำ โครงการได้ตรวจวิเคราะห์คุณภาพน้ำ โดยนิติบุคคลอาคารชุด นอร์ท พาร์คเพลส ได้จ้าง บริษัท วิศวกรรมเคมี จำกัด ที่เป็นบริษัทขึ้นทะเบียนห้องปฏิบัติการวิเคราะห์เอกชนกับกรมโรงงานอุตสาหกรรม เลขทะเบียน ว 001 ตามหนังสือกรมโรงงานอุตสาหกรรม ที่ อก 0310(1)/5433 วันที่ 9 พฤษภาคม 2565 หมดอายุ วันที่ 8 เมษายน 2568 (ภาคผนวก 10) เป็นผู้ตรวจวัดและวิเคราะห์ดัชนีคุณภาพสิ่งแวดล้อมและเสนอผลการวิเคราะห์คุณภาพน้ำ

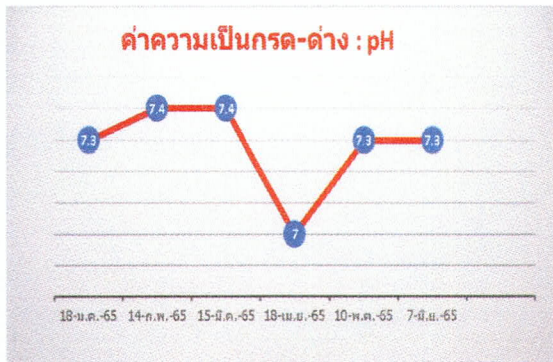
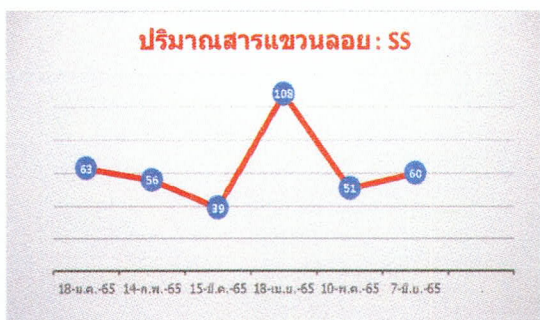
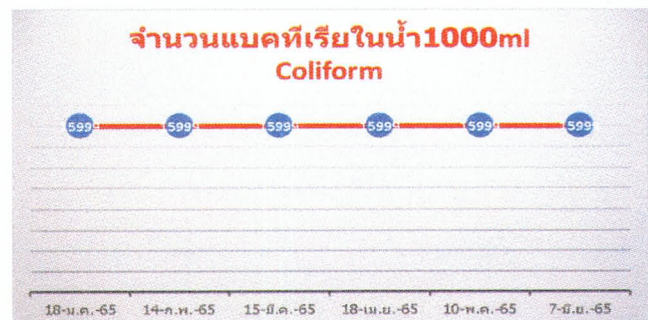
กราฟที่ 1 คุณภาพน้ำก่อนเข้าระบบบำบัด

พารามิเตอร์	หน่วย	ผลการวิเคราะห์					
		บ่อกักน้ำ เข้าระบบบำบัดน้ำเสีย					
		18/1/65	14/2/65	15/3/65	18/4/65	10/5/65	7/6/65
pH	mg/L	7.3	7.4	7.4	7	7.3	7.3
BOD	mg/L	86	153	107	93	43	132
SS	mg/L	63	56	39	108	51	60
Sulfide	mg/L	ND	ND	ND	1.25	0.94	nd
Oil & Grease	mg/L	<5.0	<5.0	<5.0	40	10.43	6.76
Coliform	MPN/100ml	>16000	>16000	>16000	>16000	>16000	>16000
ดัชนีที่มาตรการติดตามฯ ไม่ได้กำหนดให้ตรวจสอบ แต่โครงการให้ตรวจสอบเพิ่มเติม							
TDS	mg/L	487	422	375	390	368	464
Total Kjeldahl Nitrogen	mg/L	49.47	52.78	49.19	44.77	40.35	49.91
Settleable Solids	mg/L	< 0.5	<0.5	< 0.5	< 0.5	< 0.5	2.5
