3.6.2 ผลการติดตามตรวจสอบคุณภาพน้ำผิวดิน

โครงการ: รถไฟฟ้ามหานคร สายเฉลิมรัชมงคล (สายสีน้ำเงินส่วนต่อขยาย ช่วงบางซื่อ-ท่าพระ)

จัดทำรายงานโดย: บริษัท ยูไนเต็ด แอนนาลิสต์ แอนด์ เอ็นจิเนียริง คอนซัลแตนท์ จำกัด

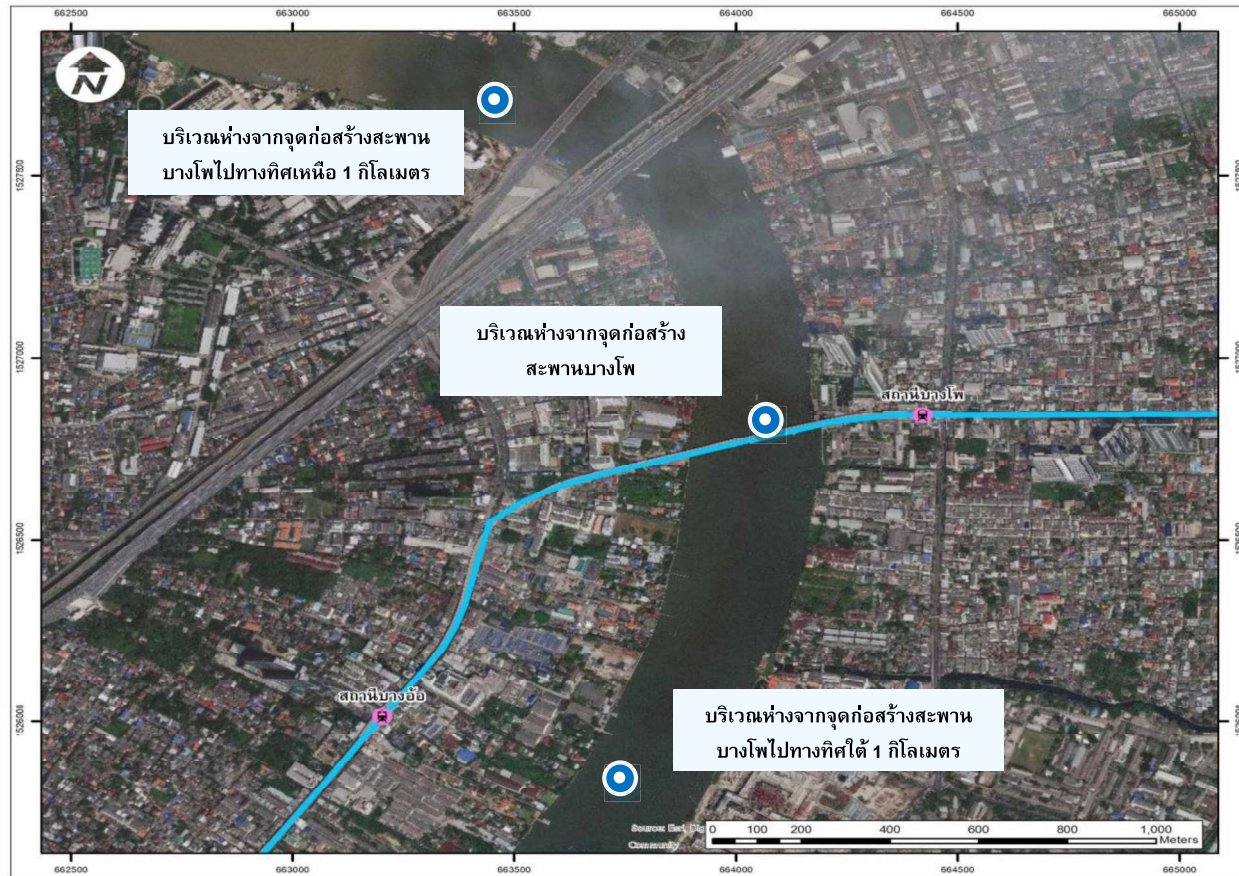
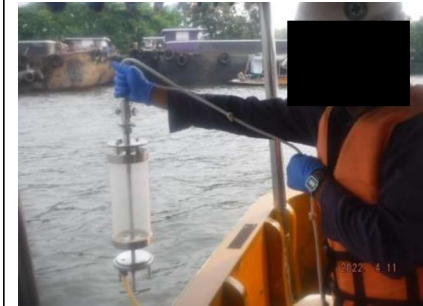
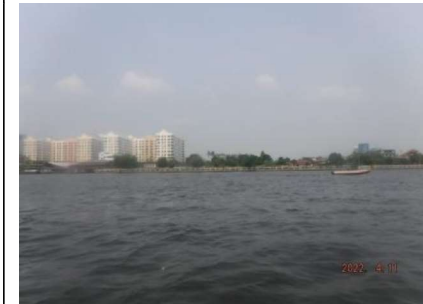
การติดตามตรวจสอบคุณภาพน้ำผิวดินในระยะดำเนินการ รถไฟฟ้ามหานคร สายเฉลิมรัชมงคล (สายสีน้ำเงินส่วนต่อขยาย ช่วงบางซื่อ-ท่าพระ) โดยดำเนินการเก็บตัวอย่างน้ำผิวดินเมื่อวันที่ 11 เมษายน 2565 ดังรูปที่ 3-57 ถึงรูปที่ 3-59 ประกอบด้วยการติดตามความเป็นกรด-ด่าง (pH) ปริมาณออกซิเจนละลายน้ำ (Dissolved Oxygen) ความสกปรกในรูปบีโอดี (Biochemical Oxygen Demand) ของแข็งแขวนลอยทั้งหมด (Total Suspended Solids) น้ำมันและไขมัน (Oil & Grease) โคลิฟอร์มแบคทีเรียทั้งหมด (Total Coliform Bacteria) ไนเตรท (Nitrate) ไนเตรทในหน่วยไนโตรเจน (Nitrate-Nitrogen) ฟอสเฟต (Phosphate) และของแข็งละลายน้ำทั้งหมด (Total Dissolved Solids) จำนวน 3 สถานี (จำนวน 5 จุด) ได้แก่

1. แม่น้ำเจ้าพระยา จำนวน 3 จุด
 - 1) บริเวณห่างจากจุดก่อสร้างสะพานบางโพไปทิศเหนือ 1 กิโลเมตร
 - 2) บริเวณจุดก่อสร้างสะพานบางโพ
 - 3) บริเวณห่างจากจุดก่อสร้างสะพานบางโพไปทิศใต้ 1 กิโลเมตร
2. คลองบางกอกน้อย
3. คลองมอญ

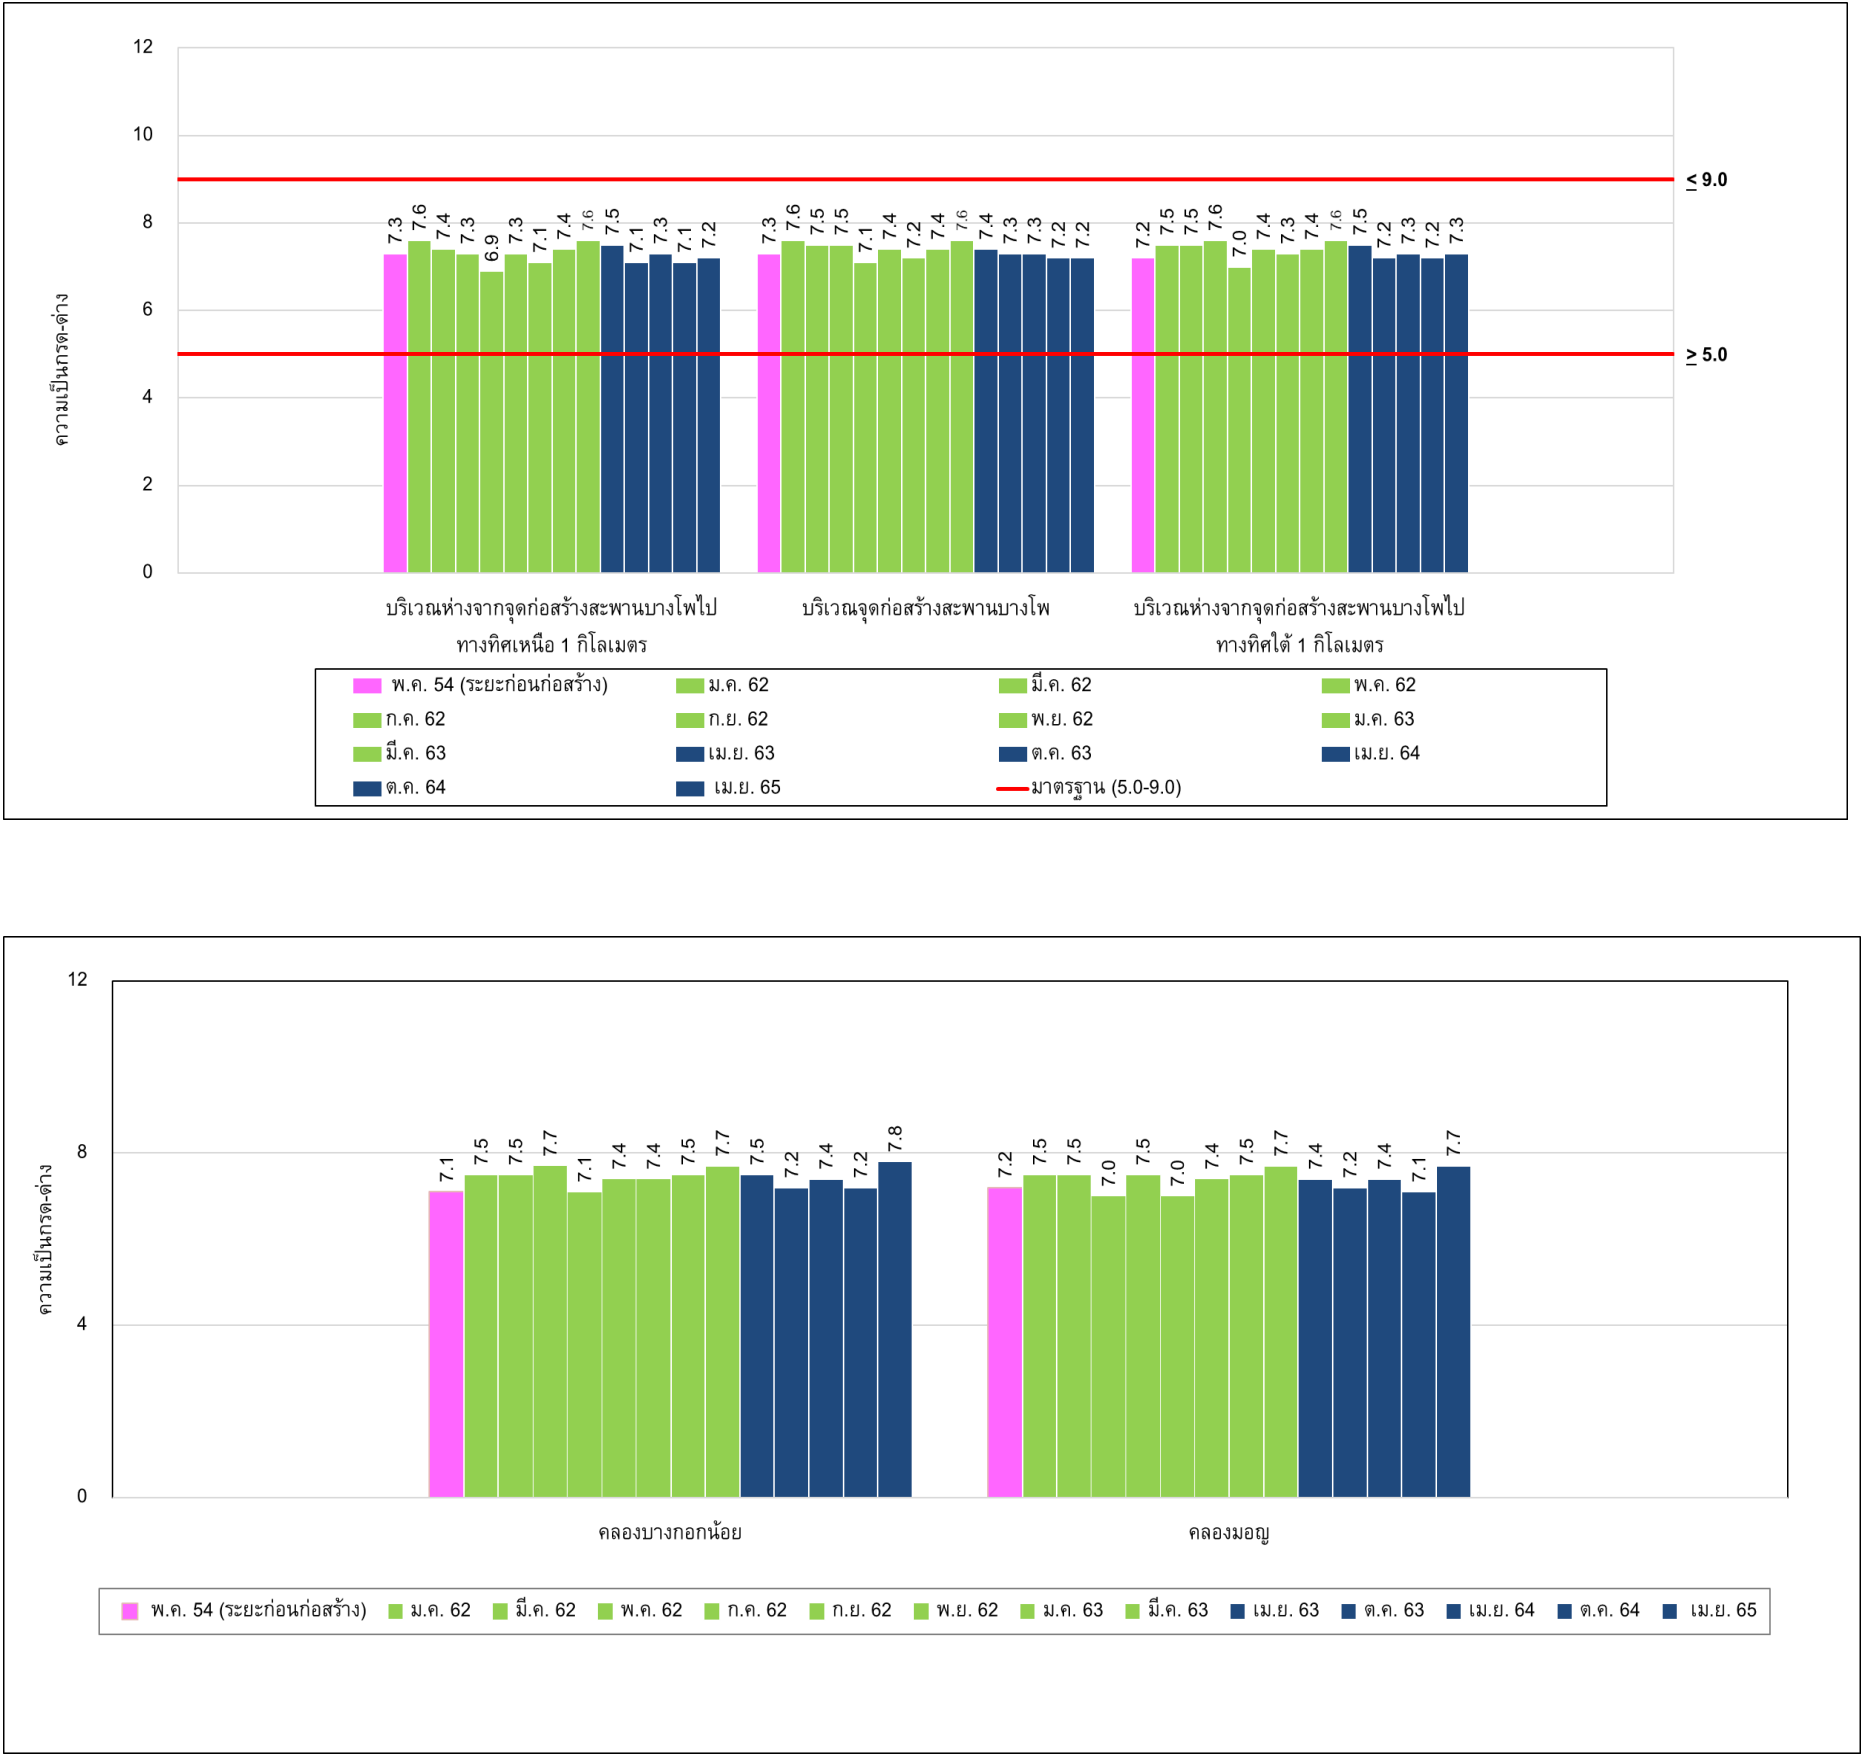
รูปที่ 3-71 เปรียบเทียบผลการติดตามตรวจสอบความเป็นกรด-ด่าง (pH) ของคุณภาพน้ำผิวดิน

ทั้งนี้ จากการติดตามตรวจสอบคุณภาพน้ำผิวดินในระยะดำเนินการ เมื่อวันที่ 11 เมษายน 2565 พบว่า ค่าความเป็นกรด-ด่าง (pH) ปริมาณออกซิเจนที่ละลายน้ำ (Dissolved Oxygen) ความสกปรกในรูปบีโอดี (Biochemical Oxygen Demand) มีค่าอยู่ในเกณฑ์มาตรฐานกำหนด ซึ่งเมื่อนำข้อมูลมาเปรียบเทียบกัน ทั้งระยะก่อนก่อสร้าง ระยะก่อสร้าง และระยะดำเนินการ ย้อนหลัง 3 ปี พบว่าผลการติดตามตรวจสอบมีแนวโน้มที่ไม่แตกต่างกันมากนัก
