บทที่ 2

ผลการดำเนินการตามมาตรการป้องกันและ
แก้ไขผลกระทบสิ่งแวดล้อม

ตารางที่ 2.1-1 มาตรการป้องกันและแก้ไขผลกระทบสิ่งแวดล้อม โครงการ ดี เอ็ดดิเตอร์(ระยะดำเนินการ)

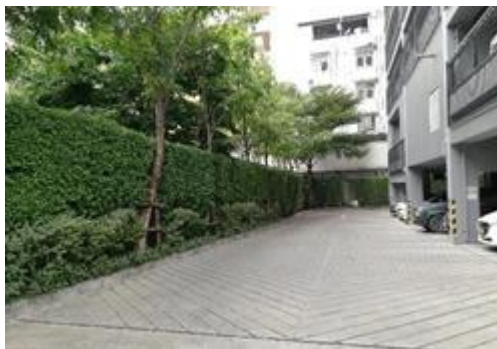
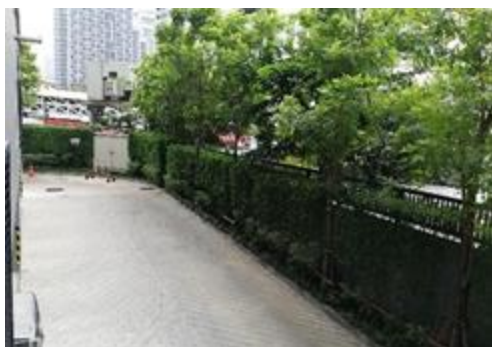
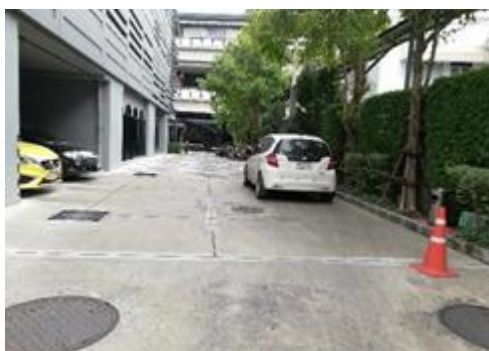
ภาพที่ 2.2-1 แนวรั้วรอบพื้นที่โครงการ

1. ทรัพยากรสิ่งแวดล้อมทางกายภาพ					
1.1 ลักษณะภูมิ ประเทศ	- จัดให้มีรั้วรอบพื้นที่โครงการเพื่อกันขอบเขตพื้นที่และป้องกันการพังทลายของดิน สู่พื้นที่ข้างเคียง	✓	- ทางโครงการมีรั้วรอบพื้นที่โครงการ ตลอดจนปลูกต้นไม้ตาม แนวเขตที่ดิน	-	ภาพที่ 2.2-1 แนวรั้ว รอบพื้นที่โครงการ

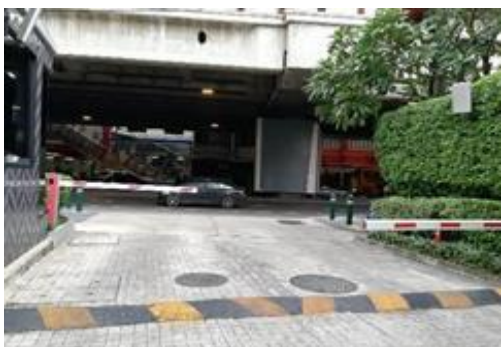
1.2 คุณภาพอากาศ - ฝุ่นละออง	- ควบคุมความเร็วของรถภายในโครงการ เช่น ป้ายจำกัดความเร็ว สันนุลลด ความเร็ว เพื่อไม่ให้เกิดการฟุ้งกระจายของฝุ่นบนผิวถนน	✓	- ทางโครงการมีสันนุลลดความเร็ว เพื่อไม่ให้เกิดการฟุ้ง กระจาย	-	ภาพที่ 2.2-3 ป้ายและ สัญลักษณ์จราจร

เส้นนรลดความเร็ว

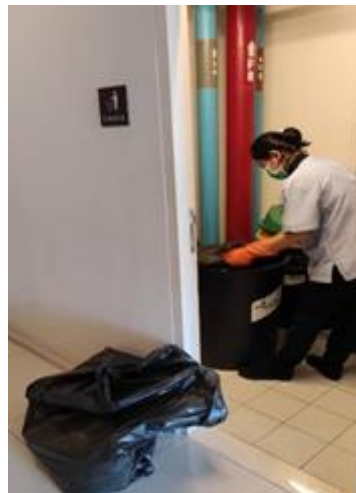
ทำความสะอาดห้องพักขยะ
ภาพที่ 2.2-4 เจ้าหน้าที่ดูแลความสะอาด

- ดูแลรักษาความสะอาดถนนภายในโครงการ โดยฉีดล้างถนนเป็นประจำสม่ำเสมอ	✓	- ทางโครงการว่าจ้างบริษัท จอห์นสัน เอเซีย คลีนนิ่ง จำกัด ในการดูแลบริการทำความสะอาด	-	ภาพที่ 2.2-4 เจ้าหน้าที่ ดูแลความสะอาด ภาคผนวก ค-1 สัญญา ทำความสะอาด

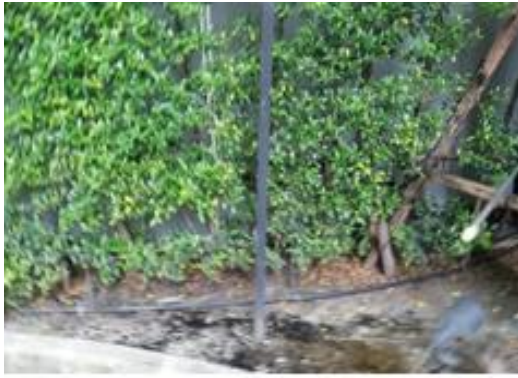
พื้นที่บำบัดก๊าซมีเทน

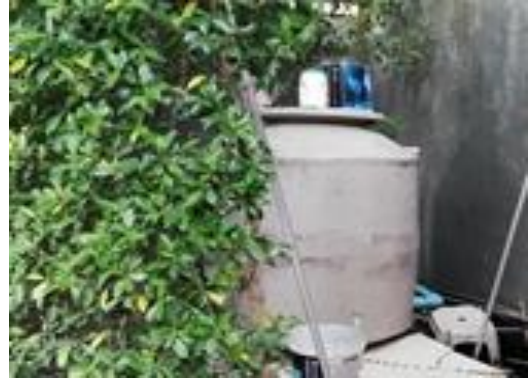
ถังบำบัด Aerosol

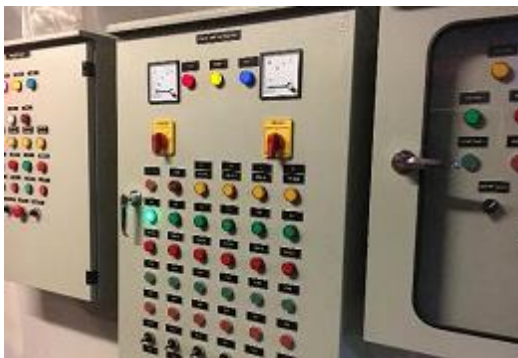
ตู้ควบคุมน้ำเสีย

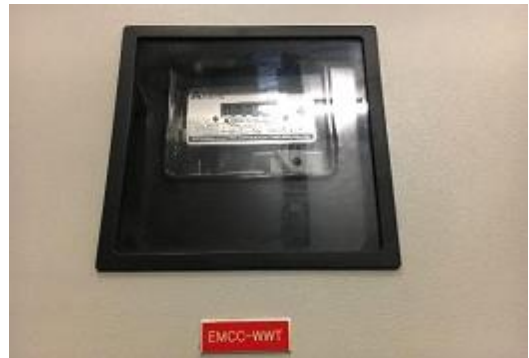
-จัดให้มีระบบมิเตอร์ไฟฟ้าสำหรับระบบบำบัดน้ำเสียของโครงการ โดยเฉพาะ แยกจากระบบไฟฟ้าอื่น	✓	-ทางโครงการทำการติดตั้งมิเตอร์ไฟฟ้าสำหรับระบบบำบัดน้ำเสียแยกออกมาต่างหากจากระบบไฟฟ้าอื่น ๆ	ภาพที่ 2.2-7 ระบบบำบัดน้ำเสียของโครงการ

มิเตอร์ไฟฟ้าน้ำเสีย

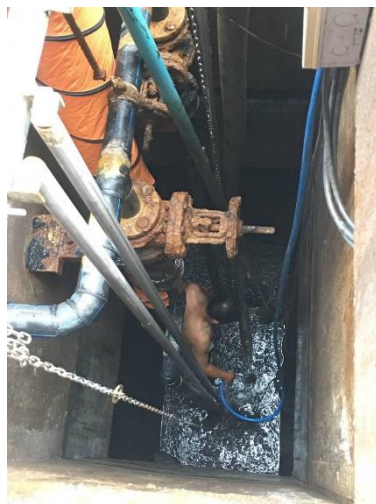
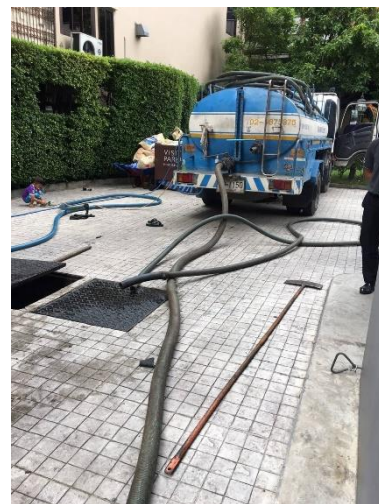
ภาพที่ 2.2-8 การสูบน้ำและตัดไขมัน

-ประสานให้สำนักงานเขตพญาไทสูบตะกอนในช่วงเวลาบ่ายของวันจันทร์ถึงวันศุกร์ ซึ่งจะมีผู้พักอาศัยน้อยที่สุดโดยในการสูบล้างปฏิภูลรสูบล้างปฏิภูลสามารถจอดรถได้ริมทางวิ่งรถยนต์และลากสายสูบล้างไปยังฝาบ่อตกตะกอนได้ทั้งนี้ นิติบุคคลอาคารชุดจะต้องประชาสัมพันธ์ให้ผู้พักอาศัยรับทราบวัน เวลา ที่แน่นอนในการเข้าสูบล้างปฏิภูล ซึ่งโดยปกติใช้เวลาประมาณไม่เกิน 1 ชั่วโมง เพื่อหลีกเลี่ยงการเข้าออกของรถ	✓	-ทางโครงการมีการประสานงานให้สำนักงานเขตพญาไทเข้ามาสูบน้ำตกตะกอน อย่างน้อยปีละ 1 ครั้ง โดยรถสูบล้างปฏิภูลสามารถจอดรถได้ริมทางวิ่งรถยนต์ และมีการแจ้งให้ผู้พักอาศัยทราบทุกครั้ง	-	ภาพที่ 2.2-8 การสูบน้ำตกตะกอนและตกไขมัน

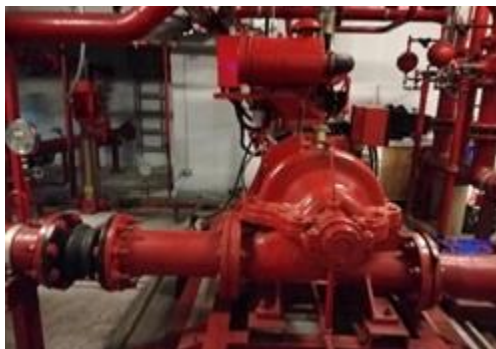
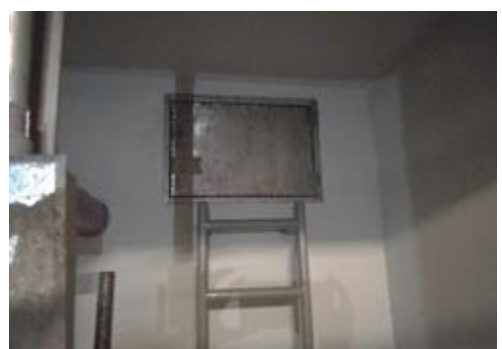
ปั๊ม และถังเก็บน้ำสำรองเพื่อการอุปโภค-บริโภค และเพื่อการดับเพลิงชั้นใต้ดิน

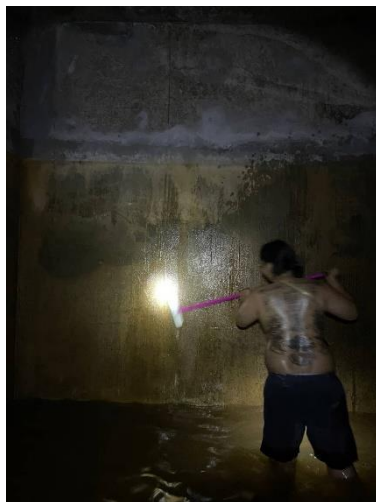
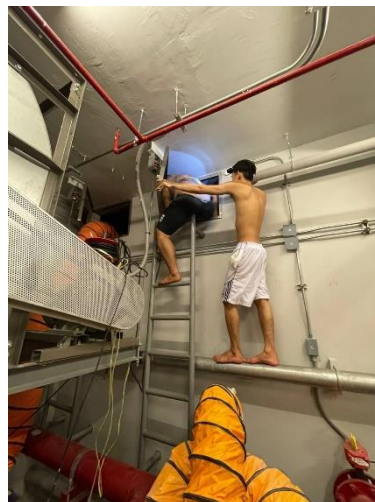
ภาพที่ 2.2-13 ทำความสะอาดถังเก็บน้ำประปา

3.1 การใช้น้ำ (ต่อ)	-กำหนดให้พนักงานใช้ภาชนะรองน้ำและซักล้างอุปกรณ์ในภาชนะก่อนที่จะนำไปเช็ดถู ซึ่งจะใช้น้ำน้อยกว่าการใช้สายยางฉีดล้างทำความสะอาดโดยตรง	✓	-พนักงานมีการใช้ภาชนะรองน้ำซักล้างก่อนนำไปเช็ดถู	-	-
	-จัดให้มีช่างซ่อมบำรุงซึ่งทำหน้าที่ตรวจสอบรอยรั่วของอุปกรณ์ที่ใช้อย่างสม่ำเสมอเป็นประจำทุกเดือน หากพบการรั่วซึมให้รีบซ่อมแซมทันที	✓	-ทางโครงการมีช่างซ่อมบำรุง เพื่อดูแลอุปกรณ์ทุกอย่างในโครงการ	-	ภาคผนวก ค -3 Check Sheet ที่เกี่ยวข้องกับการดูแลระบบสาธารณูปโภคและระบบสุขาภิบาล
	-กำหนดให้พนักงานฝ่ายช่างทำการล้างถังปีละ 2 ครั้ง (6 เดือน 1 ครั้ง) โดยในการทำความสะอาด ทางผู้ปฏิบัติงานต้องสูบน้ำออกให้หมดก่อน จากนั้นกวาดตะกอน ขัดสนิมหรือคราบที่เกาะตามผนังหรือซอกมุมของถัง น้ำที่ไม่มีการหมุนเวียน โดยใช้แปรงขัด และเครื่องสูบน้ำแรงดันสูงฉีดล้าง ไม่ใช้น้ำยาล้างที่มีสารเคมีซึ่งอาจตกค้าง	✓	-ปัจจุบันทางโครงการมีการมีแผนทำความสะอาดถังสำรองน้ำใช้ปีละ 2 ครั้ง ล่าสุดทำความสะอาดเมื่อวันที่ 15 มีนาคม 2565	-	ภาพที่ 2.2-13 ทำ ความสะอาดถังเก็บน้ำประปา

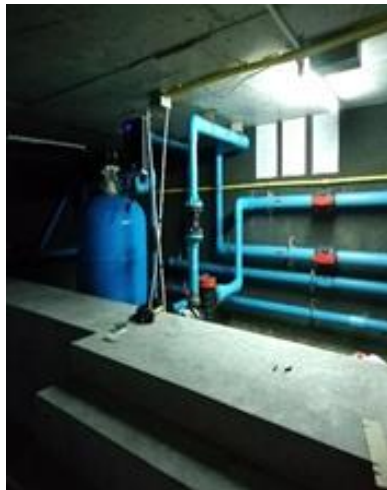
ระบบเครื่องกรองน้ำสระว่ายน้ำ

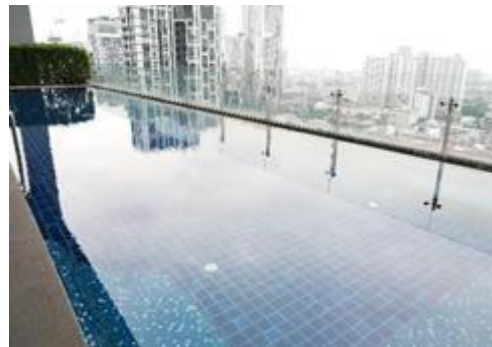
- โครงสร้างและ ความปลอดภัย และ อุบัติเหตุการจมน้ำ	-โครงสร้างของสระว่ายน้ำเป็นคอนกรีตเสริมเหล็ก มีความมั่นคง แข็งแรง น้ำซึมไม่ได้ พ่นเรียบอยู่ในสภาพดี และทำความสะอาดง่าย	✓	-ทางโครงการมีการสร้างสระว่ายน้ำเป็นคอนกรีตเสริม เหล็ก มีความมั่นคง แข็งแรง	-	ภาพที่ 2.2-15 สระว่ายน้ำโครงการ
	-จัดให้มีรางระบายน้ำล้น มีฝาปิดรอบสระว่ายน้ำ ความกว้าง 30-40 เซนติเมตร ไม่เป็นสนิม แข็งแรง ทำความสะอาดง่าย อยู่ในสภาพดี และไม่ มีน้ำล้นออกจากราง	✓	-ทางโครงการมีรางระบายน้ำล้นรอบสระว่ายน้ำ	-	ภาพที่ 2.2-15 สระว่ายน้ำโครงการ
	-จัดให้มีอุปกรณ์ เครื่องมือสำหรับใช้ทำความสะอาดสระว่ายน้ำ ได้แก่ เครื่องดูดตะกอน แปรงขัดสระชนิดลวดทองเหลืองและพลาสติก รวมทั้ง ตะแกรงข้อนวัสตูแขวนลอย	✓	-ทางโครงการมีอุปกรณ์ เครื่องมือในการใช้ทำความสะอาด สระว่ายน้ำ	-	ภาพที่ 2.2-14 ดูแลสระว่ายน้ำ
	-จัดให้มีที่ว่างสำหรับใช้เป็นทางเดินรอบสระว่ายน้ำ มีความกว้างไม่น้อย กว่า 1.20 เมตร ไม่ลื่น ไม่มีขัง และทำความสะอาดง่าย	✓	-ทางเดินรอบสระว่ายน้ำ มีความกว้างมากกว่า 1.20 เมตร และไม่มีน้ำขัง	-	ภาพที่ 2.2-15 สระว่ายน้ำโครงการ

โครงสร้างของสระว่ายน้ำ

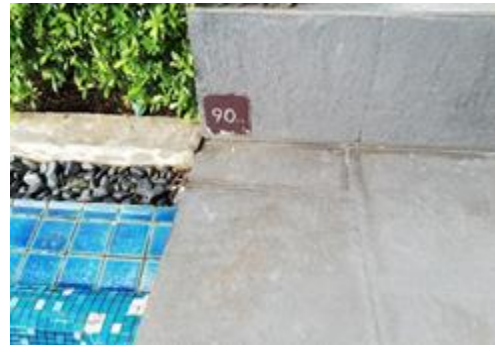
-จัดให้มีป้ายบอกระดับความลึกหรือเลขบอกตัวระดับความลึกที่สามารถ มองเห็นได้ชัดเจน โดยมีตัวเลขแสดงความลึกเป็นระยะ ๆ อย่างน้อย 3 ระยะ	✓	-ทางโครงการมีป้ายบอกระดับความลึกของสระว่ายน้ำ	-	ภาพที่ 2.2-15 สระว่ายน้ำโครงการ
	-จัดให้มีแสงสว่างเพียงพอทั่วบริเวณสระว่ายน้ำ เพื่อให้มองเห็นได้ชัดเจน ในกรณีที่มีการเปิดใช้สระในเวลากลางคืน	✓	-ทางโครงการจัดให้มีแสงสว่างรอบสระว่ายน้ำอย่าง เพียงพอ	-	ภาพที่ 2.2-15 สระว่ายน้ำโครงการ
	-พื้นสระว่ายน้ำ ทำด้วยวัสดุ แข็งแรง เรียบ ไม่แตกร้าวทำความสะอาด ง่าย ไม่ลื่น อยู่ในสภาพดี	✓	-พื้นสระว่ายน้ำของโครงการทำจากวัสดุแข็งแรง เรียบ และอยู่ในสภาพดี	-	ภาพที่ 2.2-15 สระว่ายน้ำโครงการ
	-จัดให้มีการรักษาความสะอาดบริเวณโดยรอบสระว่ายน้ำอย่างสม่ำเสมอ	✓	-ทางโครงการมีการทำความสะอาดสระว่ายน้ำอย่าง สม่ำเสมอ	-	ภาพที่ 2.2-14 ดูแลสระว่ายน้ำ
	-ดูแลมิให้มีการนำสัตว์ทุกชนิดเข้าไปในบริเวณสระว่ายน้ำ	✓	-ทางโครงการมีระเบียบข้อปฏิบัติในการใช้สระว่ายน้ำ	-	ภาพที่ 2.2-15 สระว่ายน้ำโครงการ

ป้ายบอกระดับความลึก

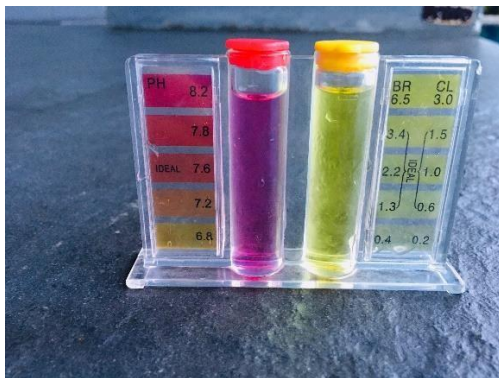
ภาพที่ 2.2-16 ตรวจสอบคุณภาพสระว่ายน้ำ

-ดำเนินการดูดตะกอน ล้างตะไคร่ และตักเศษผง สัปดาห์ละ 1 ครั้ง	✓	-ทางโครงการมีการดูดตะกอน ล้างตะไคร่น้ำสระว่ายน้ำ สัปดาห์ละ 2 ครั้ง	-	ภาพที่ 2.2-14 ดูแลสระว่ายน้ำ
	-จัดให้มีป้ายแสดงกฎข้อปฏิบัติสำหรับผู้ใช้สระว่ายน้ำ โดยมีข้อความอย่างน้อย ดังนี้ -ต้องสวมชุดว่ายน้ำที่สะอาดในการลงใช้สระว่ายน้ำ -จำนวนสูงสุดผู้ใช้สระว่ายน้ำ -ผู้เป็นโรคตาแดง ผื่นหัด หูด หูเป็นน้ำหนวก หรือโรคติดต่ออื่น ๆ ห้ามใช้สระว่ายน้ำ	✓	-ทางโครงการมีข้อปฏิบัติสำหรับผู้ใช้สระว่ายน้ำ	-	ภาพที่ 2.2-15 สระว่ายน้ำโครงการ
	-จัดให้มีผู้มีความรู้ความสามารถดูแลปรับปรุงคุณภาพน้ำในสระว่ายน้ำให้อยู่ในเกณฑ์มาตรฐาน	✓	-ทางโครงการมีเจ้าหน้าที่ตรวจสอบคุณภาพน้ำในสระว่ายน้ำเบื้องต้น	-	ภาพที่ 2.2-16 ตรวจสอบคุณภาพ สระว่ายน้ำ

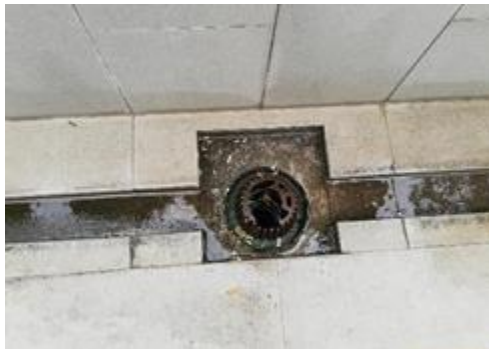
ท่อระบายน้ำฝนจากชั้นหลังคา

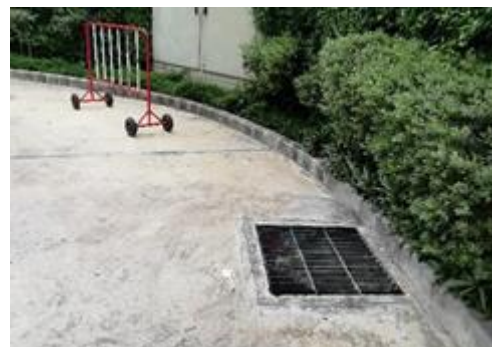
3.4 การระบายน้ำ	-จัดให้มีบ่อหน่วงน้ำ จำนวน 1 บ่อ ความจุ 40 ลูกบาศก์เมตร ซึ่งสามารถรองรับปริมาณน้ำ จำนวน 21 ลูกบาศก์เมตร ที่จะต้องหน่วงได้อย่างเพียงพอ โดยโครงการจะติดตั้งเครื่องสูบน้ำไว้ในบ่อหน่วงน้ำ จำนวน 2 เครื่อง (ใช้งานจริง 1 เครื่อง สำรอง 1 เครื่อง) แต่ละเครื่องมีอัตราการสูบ 0.8 ลูกบาศก์เมตร/นาที่ (0.013 ลูกบาศก์เมตร/วินาที) ที่ TDH 3 เมตร ซึ่งไม่เกินอัตราการระบายน้ำก่อนพัฒนาโครงการ	✓	-ทางโครงการมีบ่อหน่วงน้ำ ซึ่งอยู่ด้านหน้าอาคาร และจะระบายออกนอกโครงการโดยการสูบน้ำออก	-	ภาพที่ 2.2-17 การระบายน้ำของโครงการ

รางระบายน้ำ

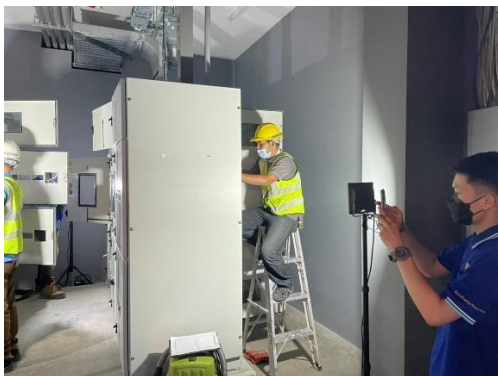
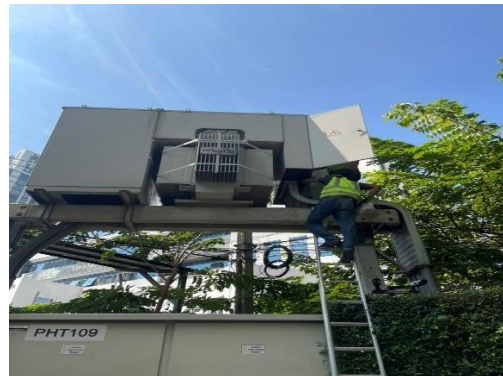
PM ระบบไฟฟ้าประจำปี

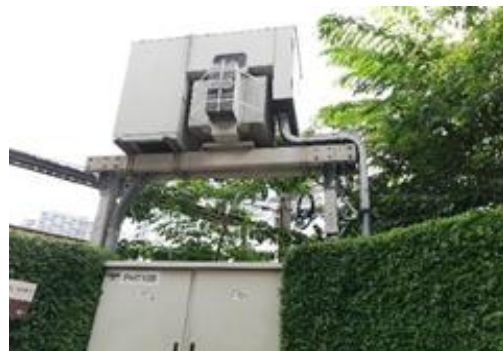
3.7 ระบบไฟฟ้า	- โครงการติดตั้งระบบไฟฟ้า ดังนี้ 1)ระบบไฟฟ้าปกติ โครงการจะรับกระแสไฟฟ้าจากการไฟฟ้านครหลวง เขตสามเสนโดยจำหน่ายไฟฟ้าแรงสูงผ่านหม้อแปลง ชนิด Dry Type ขนาด 1,250 KVA จำนวน 1 ชุด แปลงไฟ 24 KV เป็น 416/240 V เพื่อจ่ายไปยัง เปิดดำเนินการ Load ต่าง ๆ ในภาวะปกติ และโครงการมีความ ต้องการใช้ กำลังไฟฟ้าประมาณ 1,125 KVA กระแสไฟฟ้าเข้าสู่ห้องพักแต่ ละห้องขนาดห้องละ 50 แอมแปร์ 2)ระบบไฟฟ้าฉุกเฉิน ในกรณีไฟฟ้าปกติขัดข้อง โครงการจะติดตั้ง ระบบ ไฟฟ้าส่องสว่างฉุกเฉิน ได้แก่ Batteryขนาด 12-24 V สำรองไฟฟ้าได้ นาน 2 ชั่วโมงและจัดเตรียมเครื่องกำเนิดไฟฟ้าสำรองฉุกเฉิน (Generator) ขนาด150 KVA จำนวน 1 ชุด สามารถสำรองไฟได้นาน 8ชั่วโมง	✓ -ทางโครงการมีการติดตั้งระบบไฟฟ้า 2 แบบ 1.ระบบไฟฟ้าปกติ โดยรับไฟฟ้าจากไฟฟ้านครหลวง แล้วมาผ่านหม้อแปลงไฟฟ้า 2.ระบบไฟฟ้าฉุกเฉิน โดยติดตั้งเครื่องกำเนิดไฟฟ้า ฉุกเฉิน จำนวน 1 ชุด และติดตั้งระบบไฟฟ้าส่องสว่าง ฉุกเฉิน	-	ภาพที่ 2.2-18 ระบบไฟฟ้าโครงการ

ระบบไฟฟ้าหลัก

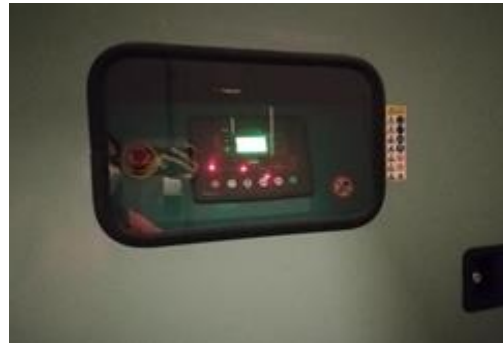
3.5 ผลกระทบด้านน้ำท่วม	-ออกแบบตำแหน่งห้องเครื่องไฟฟ้า และห้องเครื่องกำเนิดไฟฟ้า ตั้งอยู่ในอาคารชั้นที่ 2 ของโครงการ ซึ่งอยู่ที่ระดับ + 3.05 เมตร (คิดเทียบ ± 0.00 เมตร ที่ระดับถนนพหลโยธินบริเวณด้านหน้าโครงการ) จึงคาดว่าจะไม่ได้รับผลกระทบจากการเกิดน้ำท่วม	✓	-ทางโครงการออกแบบให้ห้องกำเนิดไฟฟ้าสำรอง และห้องหม้อแปลงไฟฟ้า อยู่ชั้นที่ 2 ของอาคาร	-	ภาพที่ 2.2-18 ระบบไฟฟ้าของโครงการ

ระบบไฟฟ้าฉุกเฉิน

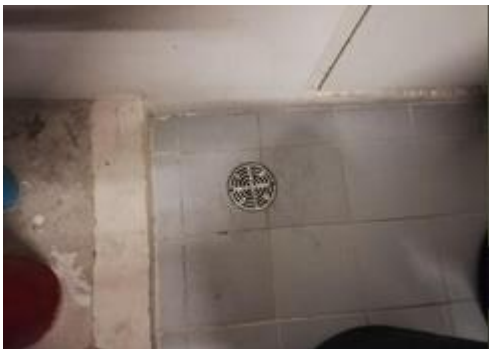
ท่อรวมน้ำล้างขยะ

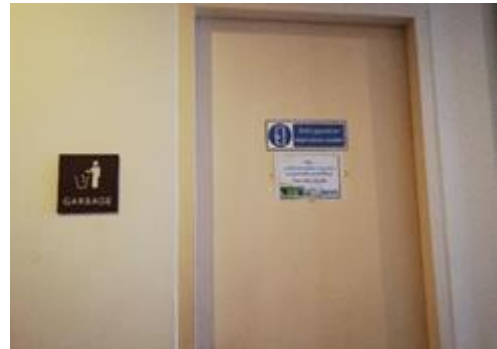
3.6 การจัดการมูลฝอย	-โครงการจัดให้มีห้องพักมูลฝอยประจำชั้นตั้งแต่ชั้นที่ 7 ถึงชั้นที่ 23 จำนวน 1 ห้อง/ชั้น ตั้งอยู่ใกล้กับโรงลิฟต์ โดยมีรายละเอียดดังนี้ 1)ห้องพักมูลฝอยประจำชั้นที่ 7 – 22 มีความกว้าง 1.6 เมตร ความยาว 1.6 เมตร ขนาดพื้นที่ 2.56 ตารางเมตร 2)ห้องพักมูลฝอยประจำชั้นที่ 23 มีความกว้าง 1.7 เมตร ความยาว 1.9 เมตร ขนาดพื้นที่ 3.23 ตารางเมตร โดยภายในห้องพักมูลฝอยประจำชั้น ฝอยขนาด 100 ลิตร ภายในรองด้วยถุงดำอีกชั้นหนึ่งจำนวน 2 ถัง/ชั้น (ถังมูลฝอยแห้ง 1 ถัง และถังเก็บมูลฝอยเปียก 1 ถัง) และถังมูลฝอยขนาด 50 ลิตร ภายในรองด้วยถุงดำอีกชั้นหนึ่ง จำนวน 1 ถัง/ชั้น (ถังมูลฝอยอันตราย) สำหรับในส่วนห้องสำนักงานนิติบุคคลอาคารชุด (ตั้งอยู่ที่ชั้นที่ 1) และชั้นที่ 2) ห้องออกกำลังกาย ห้องสคอกซ์ และห้องอบไอน้ำ (ตั้งอยู่ชั้นที่ 23) โครงการจะตั้งถังมูลฝอยขนาด 50 ลิตร จำนวน 3 ถัง/ห้อง (ถังมูลฝอยแห้ง 1 ถัง ถังมูลฝอยเปียก 1 ถัง และถังมูลฝอยอันตราย 1 ถัง) ไว้ภายในแต่ละห้องดังกล่าว เพื่อเพิ่มประสิทธิภาพในการจัดการมูลฝอย	✓	-ทางโครงการมีห้องขยะประจำชั้นตั้งแต่ชั้น 7-23 จำนวน 1 ห้อง/ชั้น ภายในห้องพักมูลฝอยประจำชั้นแต่ละห้องจะ ตั้งถังมูลฝอย 200 ลิตร ภายในรองด้วยถุงดำอีกชั้นหนึ่งจำนวน 3 ถัง	- ภาพที่ 2.2-19 ห้องพักขยะ

ห้องพักขยะปิดมิดชิด

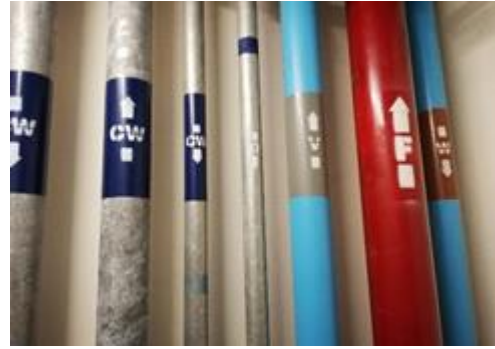
3.9 การป้องกันอัคคีภัย (ต่อ)	<p>ออกแบบที่แรงดันสุทธิ (Total Dynamic Head) 128 เมตรจึงเพียงพอที่จะสูบน้ำดับเพลิงได้อย่างมีประสิทธิภาพ</p> <p>2)ระบบท่อยืน (Stand Pipe) จะจัดให้มีท่อยืน (Stand Pipe) ขนาด เส้นผ่านศูนย์กลาง 6 นิ้ว จำนวน 1 ท่อเพื่อรับน้ำดับเพลิงจากถังเก็บน้ำชั้น ใต้ดินปริมาตร 62 ลูกบาศก์เมตร</p> <p>3)หัวรับน้ำดับเพลิงภายนอกอาคาร (Fire Department Connector:FDC) โครงการจะติดตั้งหัวรับน้ำดับเพลิงภายนอกอาคาร (Fire Department Connector : FDC) ขนาด 4 x 2½ x 2½ นิ้ว จำนวน 2 ชุด พร้อม Check Valve ตั้งอยู่บริเวณด้านทิศใต้ใกล้กับทางเข้า-ออกของ โครงการซึ่งตำแหน่งที่ติดตั้งดังกล่าวมีความสะดวกในการรับน้ำจาก รถดับเพลิงของสถานีดับเพลิงสุทธีสาร โดยมีรายละเอียดดังนี้</p> <p>(1)หัวรับน้ำดับเพลิงสำหรับเติมน้ำเข้าถังเก็บน้ำชั้นใต้ดินของโครงการ จำนวน 1 ชุด จะทำหน้าที่ส่งน้ำดับเพลิงไปยังถังเก็บน้ำเพื่อเข้าสู่ระบบจ่ายน้ำดับเพลิงภายในอาคารต่อไป</p> <p>(2)หัวรับน้ำดับเพลิงสำหรับเติมน้ำเข้าระบบท่อยืนจำนวน 1 ชุด จะทำหน้าที่ส่งน้ำดับเพลิงไปยังท่อยืนโดยตรง และจ่ายไปยังท่อดับเพลิงที่ต่อกับตู้เก็บสายฉีดน้ำดับเพลิงพร้อมอุปกรณ์ (FHC) ภายในอาคาร</p> <p>ตู้เก็บสายฉีดน้ำดับเพลิงพร้อมอุปกรณ์ (Fire Hose Cabinet : FHC) ติดตั้งไว้บริเวณโถงลิฟต์ดับเพลิง และด้านหน้าบันได 1 ตั้งแต่ชั้นที่ 1 ถึงชั้นห้องเครื่อง จำนวนรวม 24 ตู้ นอกจากนี้ โครงการจะจัดให้มีการติดตั้ง</p>	<p>✓ - ทางโครงการจัดให้มีระบบป้องกันอัคคีภัยและเตือนอัคคีภัยมีรายละเอียดคือระบบป้องกันอัคคีภัยได้แก่ เครื่องสูบน้ำดับเพลิง,ระบบท่อยืน,หัวรับน้ำดับเพลิงภายนอกอาคาร,ตู้เก็บสายฉีดน้ำดับเพลิงพร้อมอุปกรณ์,หัวกระจายน้ำดับเพลิงอัตโนมัติ และลิฟต์ดับเพลิง ส่วน ระบบเตือนภัยได้แก่ แผงควบคุม, เครื่องตรวจจับควัน, เครื่องตรวจจับความร้อน,เครื่องแจ้งเหตุโดยใช้มือถือ และ สัญญาณกระดิ่งแจ้งเหตุอัคคีภัย</p>	-	ภาพที่ 2.2-23 ระบบป้องกันและเตือนอัคคีภัย

ระบบท่อ
