## มาตรการป้องกันและแก้ไข ผลกระทบสิ่งแวดล้อมและ มาตรการติดตามตรวจสอบ คุณภาพสิ่งแวดล้อม

# บทที่ 2

## มาตรการป้องกันและแก้ไขผลกระทบสิ่งแวดล้อม และมาตรการติดตามตรวจสอบคุณภาพสิ่งแวดล้อม

### 2.1 มาตรการป้องกันและแก้ไขผลกระทบสิ่งแวดล้อม

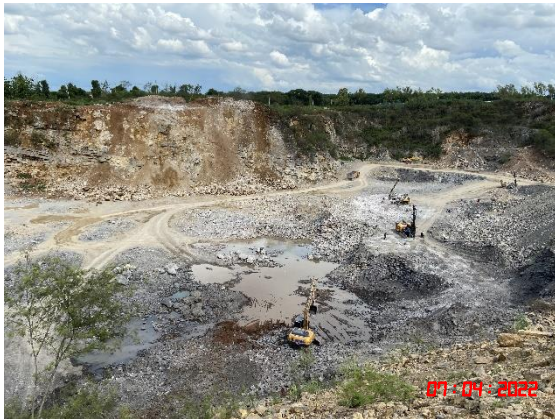
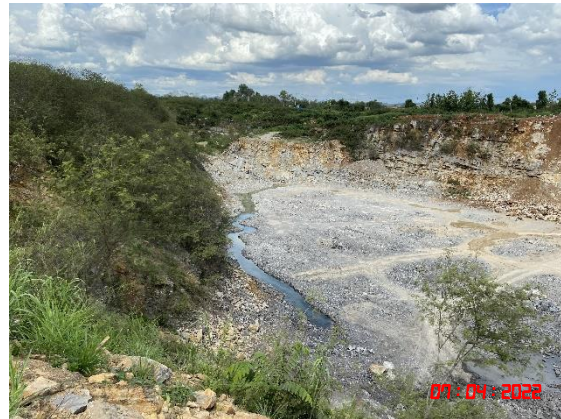
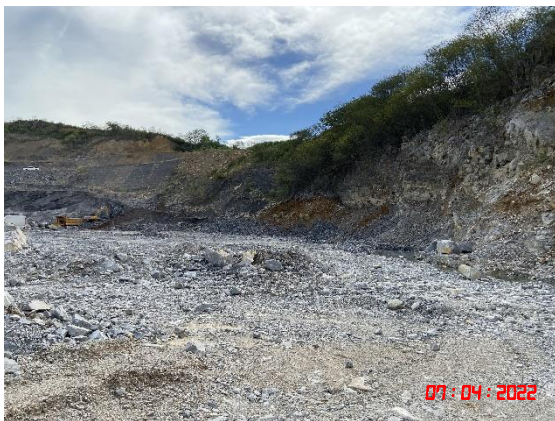
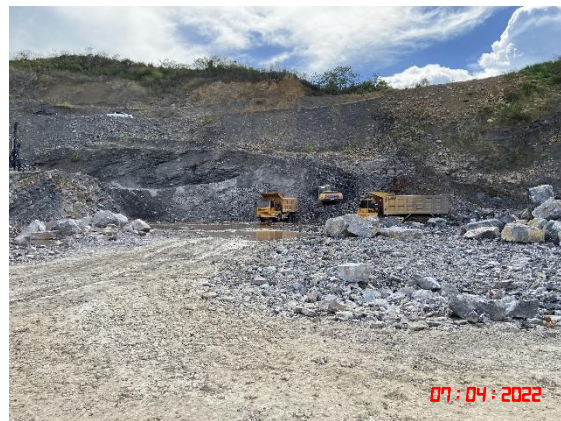
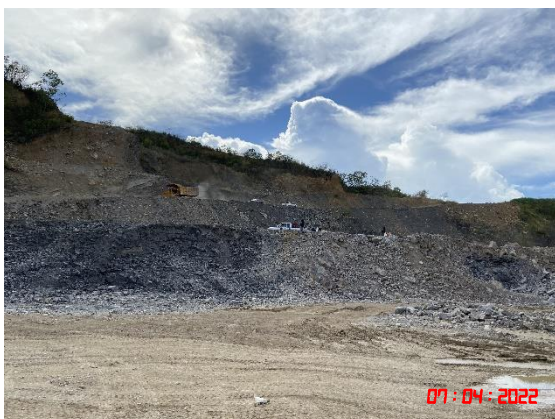
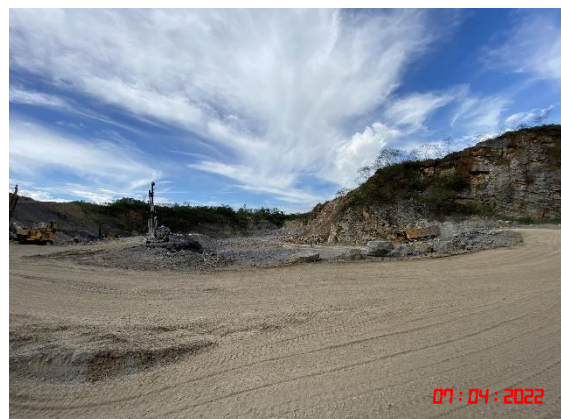
## รูปที่ 2-1 ลักษณะหน้าเหมืองของโครงการในปัจจุบัน

เงื่อนไขตามมาตรการ	ผลการปฏิบัติตามมาตรการ	ปัญหา อุปสรรคที่ไม่สามารถปฏิบัติตามมาตรการ และแนวทางแก้ไข
1. ทำเหมืองด้วยวิธีเหมืองหาบ เปิดทำหน้าเหมืองแบบชันบันได โดยมีความกว้างของแต่ละชั้นไม่น้อยกว่า 10 เมตร ความสูงไม่เกิน 10 เมตร รักษาความลาดชันรวมของบ่อเหมืองไม่เกิน 45 องศา	<ul style="list-style-type: none"> <li>การดำเนินการทำเหมืองของโครงการได้เปิดดำเนินการทำเหมืองด้วยวิธีเหมืองหาบแบบชันบันได โดยควบคุมความสูงของชันบันไดไม่เกิน 10 เมตร ความกว้างของชันบันไดไม่น้อยกว่า 10 เมตร และควบคุมความลาดชันรวมของหน้าเหมืองไม่เกิน 45 องศา ดังรูปที่ 2-1 พร้อมทั้งตรวจสอบความมีเสถียรภาพของหน้าเหมืองให้มีความปลอดภัยจากการพังถล่มอยู่เสมอ</li> </ul>	-

2. กำหนดการเปิดหน้าเหมืองให้มีทิศทางและลำดับขั้นตอน ตลอดจนขอบเขตพื้นที่ทำเหมืองตามแผนผังโดยเคร่งครัด โดยให้ทำเหมืองในลักษณะขั้นบันได มีความสูงของขั้นบันไดไม่เกิน 10 เมตร ความกว้าง และควบคุมความลาดชันของหน้าเหมืองโดยรวมไม่เกิน 45 องศา และกำหนดให้ชั้นบันไดบนสุดของบ่อเหมืองมีความสูงไม่เกิน 5 เมตร มีความกว้างไม่น้อยกว่า 8 เมตร	<ul style="list-style-type: none"> <li>● วิศวกรผู้ควบคุมการทำเหมืองของโครงการได้วางแผนและเปิดดำเนินการทำเหมืองให้มีทิศทางและลำดับขั้นตอน ตลอดจนขอบเขตพื้นที่ทำเหมืองตามแผนผังอย่างเคร่งครัด โดยเปิดดำเนินการทำเหมืองด้วยวิธีเหมืองهابแบบขั้นบันได ควบคุมความสูงของขั้นบันไดไม่เกิน 10 เมตร ความกว้างของขั้นบันไดไม่น้อยกว่า 10 เมตร และควบคุมความลาดชันรวมของหน้าเหมืองไม่ให้เกิน 45 องศา ดังรูปที่ 2-1 พร้อมทั้งตรวจสอบความมีเสถียรภาพของหน้าเหมืองให้มีความปลอดภัยจากการพังถล่มอยู่เสมอ</li> </ul>	-

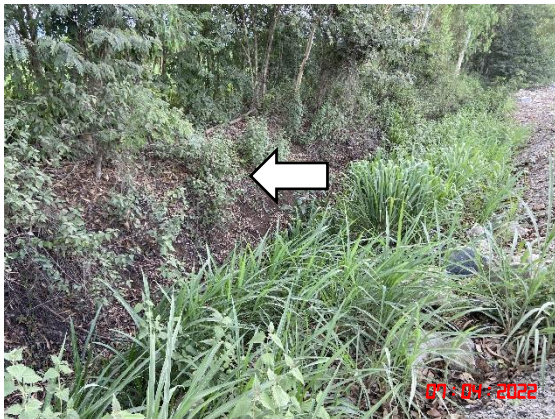
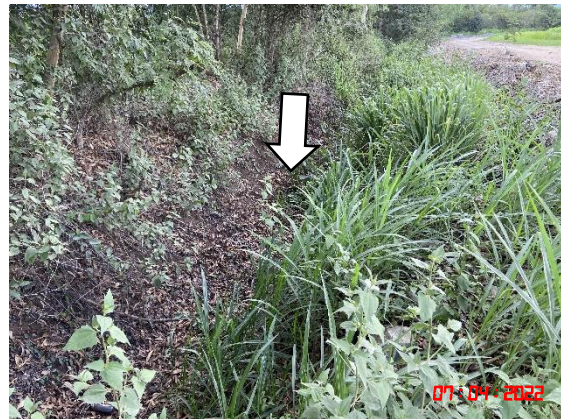
### รูปที่ 2-2 แนวคันทำนบดินและคูระบายน้ำ

แนวคันทำนบดิน

คูระบายน้ำ

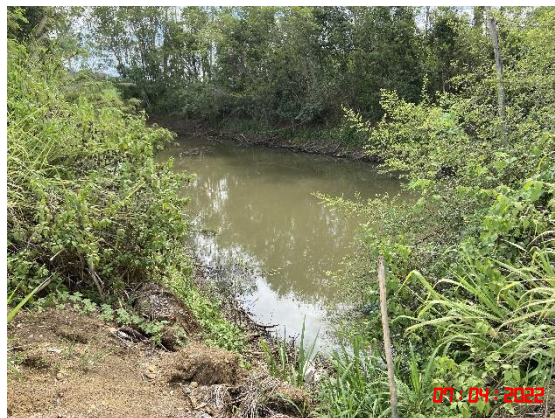
### รูปที่ 2-3 บ่อตกตะกอนของโครงการ

2. จัดสร้างคันทำนบและคุระบายน้ำล้อมรอบบริเวณพื้นที่โครงการคันทำนบมีความกว้างฐาน 2 เมตร ความกว้างของสันคันทำนบ 1 เมตร สูง 1.5 เมตร ส่วนคุระบายน้ำมีขนาดกว้าง 1.5 เมตร ลึก 1 เมตร และเบี่ยงเบนลงสู่บ่อดักตะกอนที่อยู่ทางด้านทิศเหนือของพื้นที่โครงการ โดยมีขนาดความกว้าง 80 เมตร ยาว 100 เมตร ลึก 2 เมตร	<ul style="list-style-type: none"> <li>ผู้ถือประทานบัตรได้จัดสร้างแนวคันทำนบดินร่วมกับคุระบายน้ำไว้โดยรอบพื้นที่ประทานบัตร ดังรูปที่ 2-2 เพื่อควบคุมน้ำไหลบ่าหน้าเหมืองและน้ำไหลบ่าในพื้นที่โครงการให้ไหลลงสู่บ่อดักตะกอน ดังรูปที่ 2-3</li> </ul>	-

3. ให้จัดทำแนวเขตหรือคันทำนบกั้น ขนาดฐานกว้างประมาณ 2 เมตร ความสูง 1.5 เมตร สันบนกว้าง 1 เมตร ร่วมกับร่องระบายน้ำความกว้างด้านบน 1.5 เมตร ลึก 1 เมตร บริเวณหมู่ที่ 2-6 พร้อมทั้งปลูกพืชคลุมดิน และไถย่นดินท้องถื่นหรือไถไถเร่งบนคันทำนบกั้น เพื่อป้องกันการชะล้างพังทลาย พร้อมทั้งดูแลคันทำนบกั้น และขุดลอกระบายน้ำหากพบว่า มีตะกอนสะสม	<ul style="list-style-type: none"> <li>● ผู้ถือประทานบัตรได้จัดสร้างแนวคันทำนบกั้นร่วมกับคูระบายน้ำไว้โดยรอบพื้นที่ประทานบัตร ดังรูปที่ 2-2 เพื่อควบคุมน้ำไหลบ่าหน้าเหมืองและน้ำไหลบ่าในพื้นที่โครงการให้ไหลลงสู่บ่อดักตะกอน ดังรูปที่ 2-3</li> </ul>	-

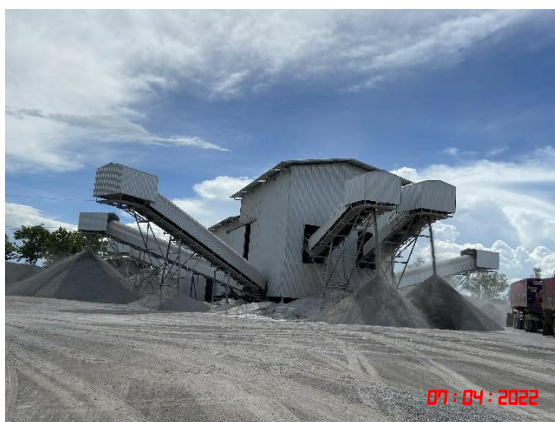
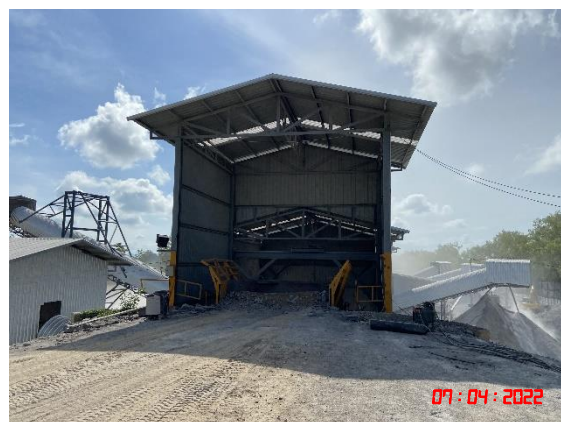
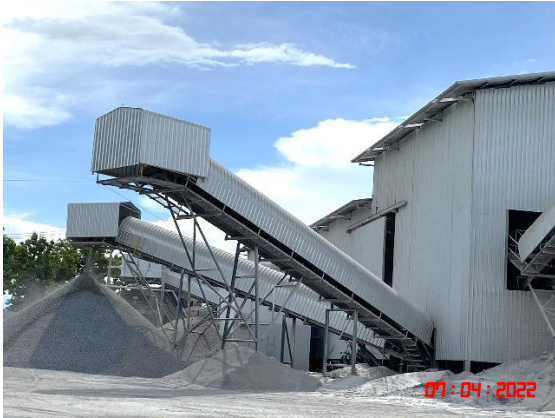
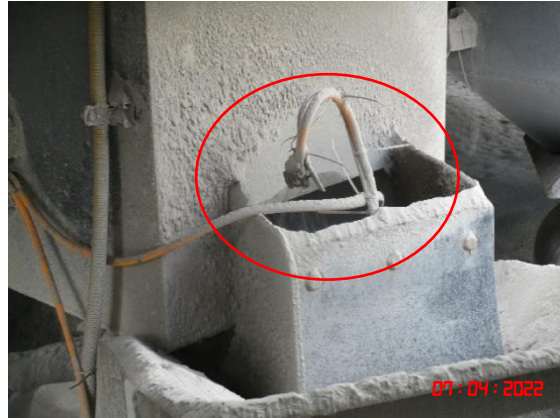
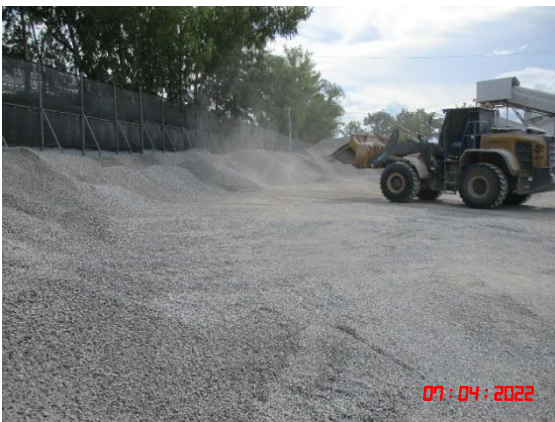
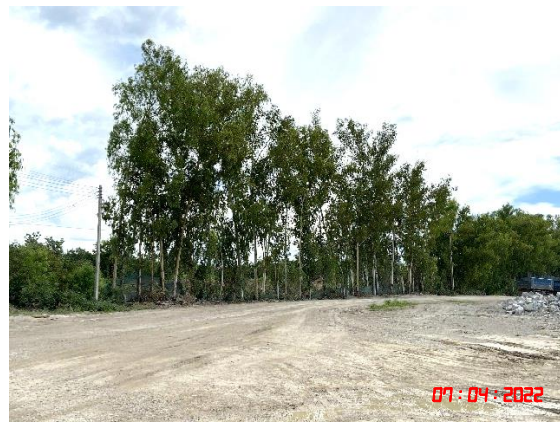
### รูปที่ 2-4 ระบบป้องกันและกำจัดฝุ่นละอองบริเวณโรงโม่หิน

4. โรงโม่หินต้องจัดทำเป็นระบบปิด คือ สร้างอาคารปิดคลุม 3 ด้าน และหลังคาสำหรับเครื่องบดชุดแรก (Primary Crusher) ยุ้งรับหินใหญ่ (Hopper) และตะแกรงร่อนคัดขนาด (Vibrating Screen) พร้อมทั้งติดตั้งเครื่องฉีดสเปรย์น้ำตามจุดต่างๆ ที่เกิดฝุ่น	<ul style="list-style-type: none"> <li>● ผู้ถือประทานบัตรได้จัดสร้างและปรับปรุงโรงโม่หินของโครงการให้มีระบบป้องกันและลดผลกระทบสิ่งแวดล้อมครบถ้วนและมีประสิทธิภาพ ตามประกาศของกรมอุตสาหกรรมพื้นฐานและการเหมืองแร่ ลงวันที่ 12 มกราคม 2548 และให้มีการดูแลบำรุงรักษาและใช้ระบบป้องกันและลดผลกระทบสิ่งแวดล้อมในขณะทำการผลิตแร่อย่างสม่ำเสมอ โดยเฉพาะระบบป้องกันและลดการแพร่กระจายของฝุ่นละออง ดังรูปที่ 2-4</li> </ul>	-

อาคารปิดคลุมโรงโม่หิน

อาคารปิดคลุมยังรับหินใหญ่

หลังคาปิดคลุมสายพานลำเลียง

ระบบสเปรย์น้ำ

ลานเก็บกองหินที่ไม่บดแล้ว

แนวต้นไม้บริเวณโรงโม่หิน

เงื่อนไขตามมาตรการ	ผลการปฏิบัติตามมาตรการ	ปัญหา อุปสรรค ที่ไม่สามารถปฏิบัติตามมาตรการ และแนวทางแก้ไข
1. ให้ดำเนินการปรับปรุงโรงโม่หินของโครงการให้เป็นไปตามระเบียบของกรมทรัพยากรธรณีให้เรียบร้อยก่อนจะมีการอนุญาตเปิดการทำเหมืองในอายุประทานบัตรต่อไป พร้อมทั้งแจ้งให้สำนักงานนโยบายและแผนทรัพยากรธรรมชาติและสิ่งแวดล้อม (เดิมสำนักงานนโยบายและแผนสิ่งแวดล้อม) ทราบก่อนมีการดำเนินการ	<ul style="list-style-type: none"> <li>ผู้ถือประทานบัตรได้จัดสร้างและปรับปรุงโรงโม่หินของโครงการให้มีระบบป้องกันและลดผลกระทบสิ่งแวดล้อมครบถ้วนและมีประสิทธิภาพ ตามประกาศของกรมอุตสาหกรรมพื้นฐานและการเหมืองแร่ ลงวันที่ 12 มกราคม 2548 และให้มีการดูแลบำรุงรักษาและใช้ระบบป้องกันและลดผลกระทบสิ่งแวดล้อมในขณะทำการผลิตแร่อย่างสม่ำเสมอ โดยเฉพาะระบบป้องกันและลดการแพร่กระจายของฝุ่นละออง ดังรูปที่ 2-4</li> </ul>	-

9. ให้ปรับปรุงโรงโม่หินให้มีระบบป้องกันและลดผลกระทบสิ่งแวดล้อม ครบถ้วนและมีประสิทธิภาพ ตามประกาศของกรมอุตสาหกรรม พื้นฐานและการเหมืองแร่ ลงวันที่ 12 มกราคม 2548 และให้มีการ ดูแลบำรุงรักษาและใช้ระบบป้องกันและลดผลกระทบสิ่งแวดล้อม ในขณะทำการผลิตแร่อย่างสม่ำเสมอ โดยเฉพาะระบบป้องกันและ ลดการแพร่กระจายของฝุ่นละออง	<ul style="list-style-type: none"> <li>ผู้ถือประทานบัตรได้จัดสร้างและปรับปรุงโรงโม่หินของโครงการ ให้มีระบบป้องกันและลดผลกระทบสิ่งแวดล้อมครบถ้วนและมี ประสิทธิภาพ ตามประกาศของกรมอุตสาหกรรมพื้นฐานและการ เหมืองแร่ ลงวันที่ 12 มกราคม 2548 และให้มีการดูแลบำรุงรักษา และใช้ระบบป้องกันและลดผลกระทบสิ่งแวดล้อมในขณะทำการ ผลิตแร่อย่างสม่ำเสมอ โดยเฉพาะระบบป้องกันและลดการ แพร่กระจายของฝุ่นละออง ดังรูปที่ 2-4</li> </ul>	-

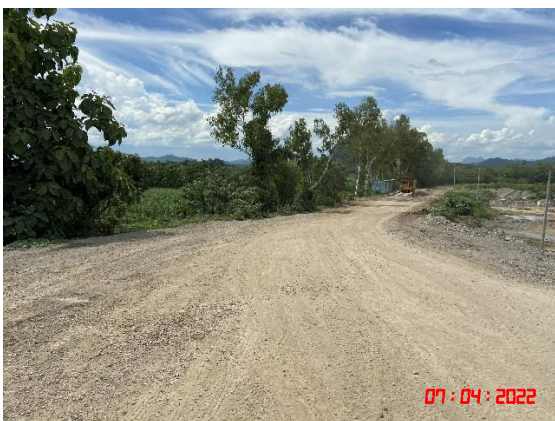
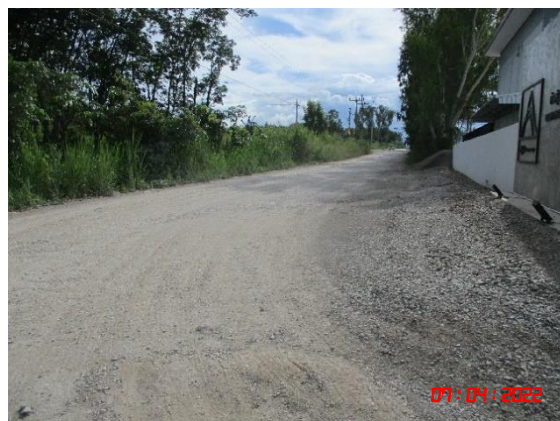
### รูปที่ 2-5 เส้นทางขนส่งลำเลียงแร่ของโครงการ

เงื่อนไขตามมาตรการ	ผลการปฏิบัติตามมาตรการ	ปัญหา อุปสรรคที่ไม่สามารถปฏิบัติตามมาตรการ และแนวทางแก้ไข
9. ทำการปรับปรุงสภาพผิวจราจรในเส้นทางสาธารณะด้านทิศใต้ก่อนออกสู่ทางหลวงหมายเลข 210 ให้ใช้งานได้ดีทุกฤดูกาล	<ul style="list-style-type: none"> <li>ผู้ถือประทานบัตรได้มีการปรับปรุงและซ่อมแซมเส้นทางขนส่งลำเลียงแร่ของโครงการ รวมถึงเส้นทางสาธารณะด้านทิศใต้ก่อนออกสู่ทางหลวงหมายเลข 210 ให้อยู่ในสภาพที่สามารถใช้งานได้ดีอยู่เสมอ ดังรูปที่ 2-5</li> </ul>	-

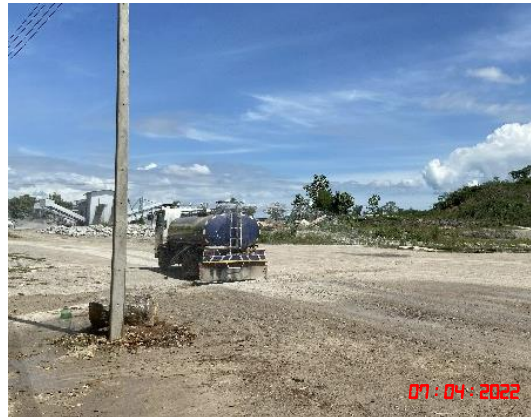
## รูปที่ 2-6 การฉีดพรมน้ำเพื่อลดการฟุ้งกระจายของฝุ่นละออง

6. เส้นทางขนส่งช่วงที่เป็นถนนลูกรังหรือทางลำนองต้องปรับปรุงแก้ไขให้เป็นถนนที่มีผิวจราจรที่ไม่ก่อให้เกิดฝุ่นฟุ้งกระจายมาก และฉีดพรมน้ำบนเส้นทางขนส่งแร่วันละ 3-4 ครั้งต่อวัน หรือตามสภาพภูมิอากาศ	<ul style="list-style-type: none"> <li>● ผู้ถือประทานบัตรได้มีการปรับปรุงและซ่อมแซมเส้นทางขนส่งลำเลียงแร่ของโครงการ รวมถึงเส้นทางสาธารณะด้านทิศใต้ก่อนออกสู่ทางหลวงหมายเลข 210 ให้อยู่ในสภาพที่สามารถใช้งานได้ดียู่เสมอ ดังรูปที่ 2-5 พร้อมทั้งฉีดพรมน้ำตามเส้นทางขนส่งแร่และบริเวณต่างๆ ที่ก่อให้เกิดฝุ่นละออง วันละ 3-4 ครั้ง หรือตามความเหมาะสมของสภาพภูมิอากาศในแต่ละวัน ดังรูปที่ 2-6</li> </ul>	-

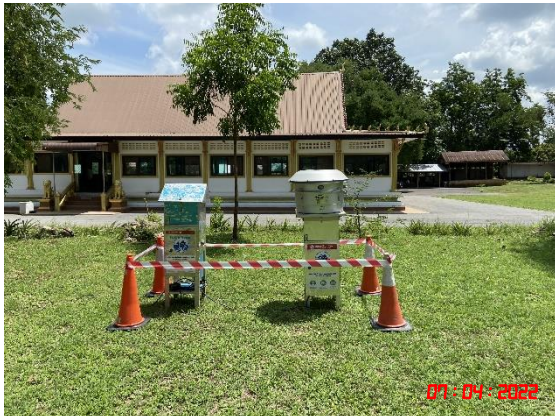
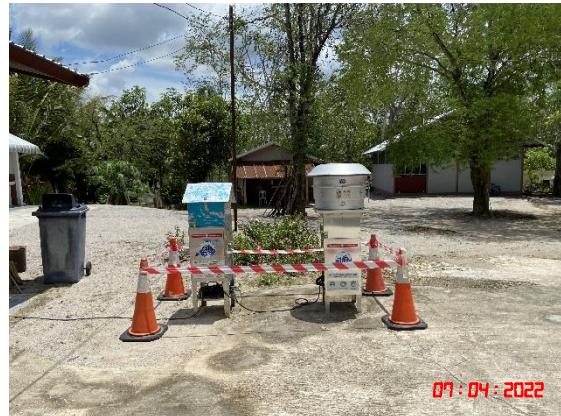
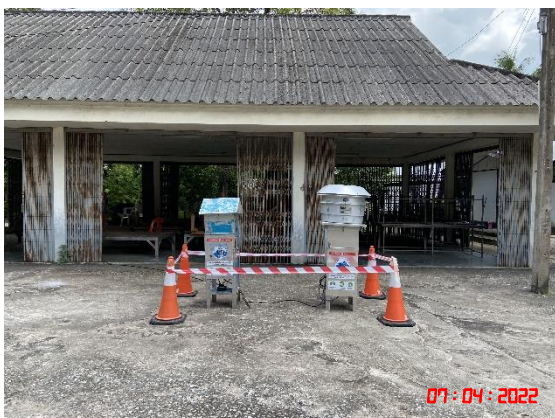
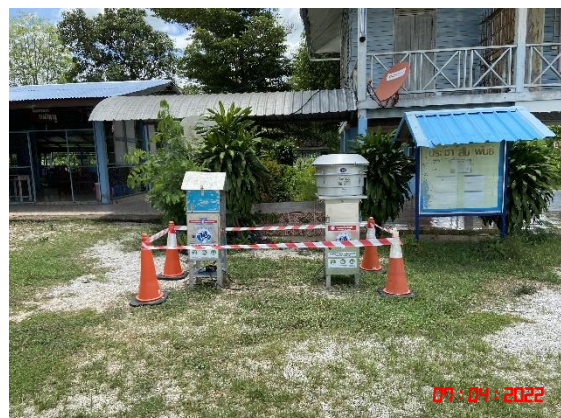
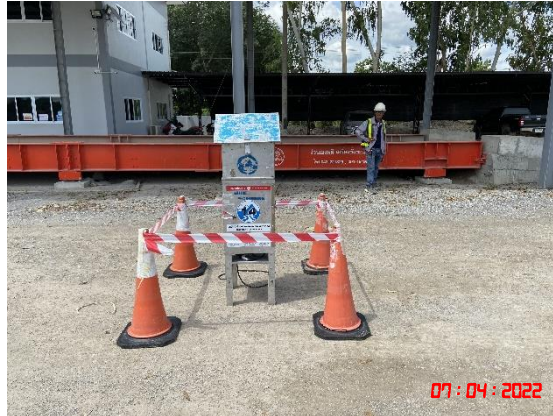
## รูปที่ 2-7 การตรวจวัดคุณภาพอากาศ ระหว่างวันที่ 7-8 เมษายน 2565

ฝุ่นละอองแขวนลอยรวม (TSP) ซึ่งแขวนลอยอยู่ในอากาศจะถูกดูดผ่านกระดาด مخروطชนิดกลาสไฟเบอร์ที่ผ่านการอบ-ซัง อย่างน้อย 24 ชั่วโมง ด้วยอัตราการไหลของอากาศในช่วง 40-60 ลูกบาศก์ฟุตต่อนาที ตลอดระยะเวลา 24 ชั่วโมง จากนั้นนำกระดาด مخروطไปอบ-ซังอีกครั้ง เพื่อให้ทราบน้ำหนักของฝุ่นละออง แล้วนำมาคำนวณค่าความเข้มข้นของฝุ่นละอองรวมเฉลี่ย 24 ชั่วโมง

ฝุ่นละอองขนาดเล็กกว่า 10 ไมครอน (PM-10) จะถูกดูดผ่านหัวคัดขนาดซึ่งมีลักษณะเป็น Acceleration Jet ผ่านลงไปที่กระดาด مخروطชนิดกลาสไฟเบอร์ที่ผ่านการอบ-ซังแล้ว ด้วยอัตราการไหล 40 ลูกบาศก์ฟุตต่อนาที ตลอดระยะเวลา 24 ชั่วโมง จากนั้นนำกระดาด مخروطชนิดกลาสไฟเบอร์ที่เก็บตัวอย่างแล้วไปอบ-ซัง (Equilibrate) อีกครั้ง เพื่อหาน้ำหนักฝุ่นละอองเพิ่มขึ้น แล้วนำมาคำนวณค่าความเข้มข้นของฝุ่นละอองขนาดเล็กเฉลี่ย 24 ชั่วโมง

**ตารางที่ 2-4** ผลการตรวจวัดปริมาณฝุ่นละอองแขวนลอยรวม (TSP) ระหว่างวันที่ 7-8 เมษายน 2565

สถานีตรวจวัด	วันที่ตรวจวัด	ผลการตรวจวัด (มิลลิกรัมต่อลูกบาศก์เมตร)
		ปริมาณฝุ่นละอองแขวนลอยรวม : TSP
วัดดอยวิเวก (บ้านผาน้อย)	7-8/04/2565	0.033
วัดโนนศรีชมพู (บ้านศรีสงคราม)	7-8/04/2565	0.041
วัดป่าโคกมน (บ้านโคกมน)	7-8/04/2565	0.028
บ้านหนองขาม	7-8/04/2565	0.024
สำนักงานโรงโม่หินของโครงการ	7-8/04/2565	0.073
ค่ามาตรฐาน <sup>1)</sup>		0.330

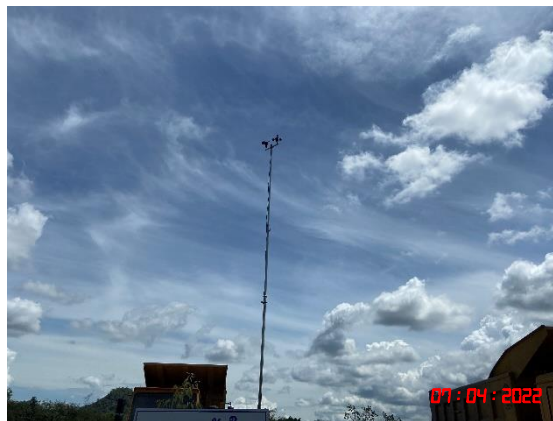
รูปที่ 2-9 การตรวจวัดความเร็วและทิศทางลม ระหว่างวันที่ 7-8 เมษายน 2565

ข้อสรุป : ทิศทางลมส่วนใหญ่พัดมาจากทิศ : ทิศใต้  
ความเร็วลมส่วนใหญ่ มีค่าระหว่าง : 0.4-1.8 m/s

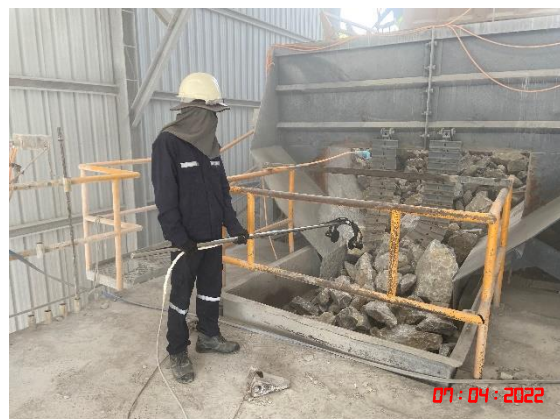
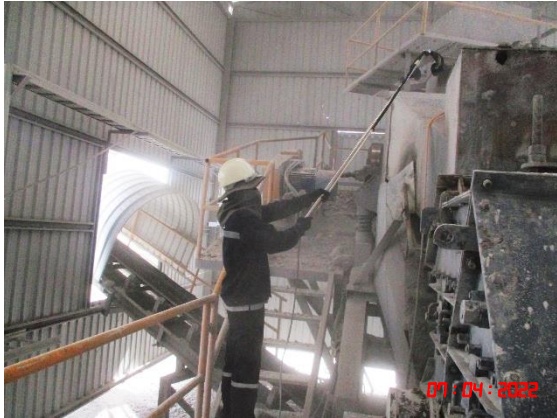
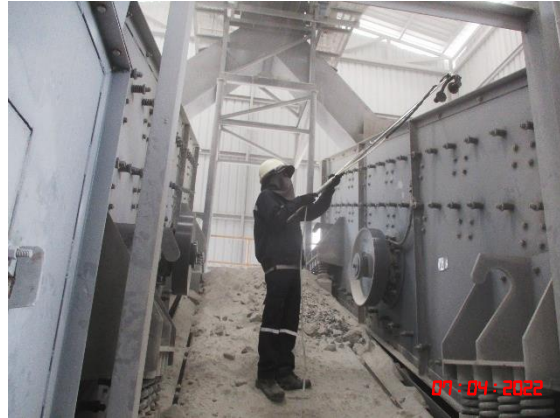
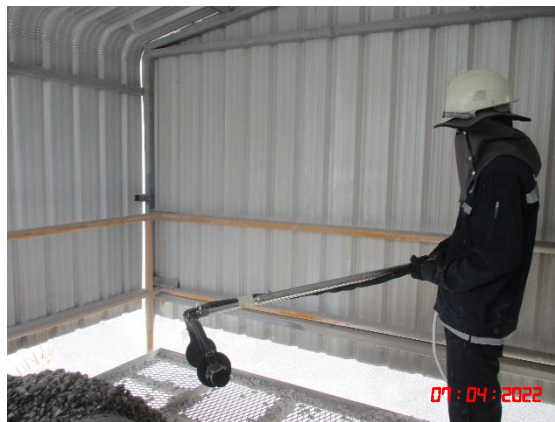
รูปที่ 2-10 การตรวจวัดค่าความทึบแสง (Opacity) ในวันที่ 7 เมษายน 2565

ตำแหน่งที่ตรวจวัด	ค่าเฉลี่ยผลการตรวจวัดค่าความทึบแสง (เปอร์เซ็นต์)	ค่ามาตรฐาน <sup>1)</sup> (เปอร์เซ็นต์)
บริเวณยู่รับหิน	2.60	20
บริเวณปากโม่หินใหญ่	2.60	
บริเวณปากโม่ชั้นที่ 2	3.40	
บริเวณตะแกรงคัดขนาด	4.40	
บริเวณปลายสายพานลำเลียง	2.30

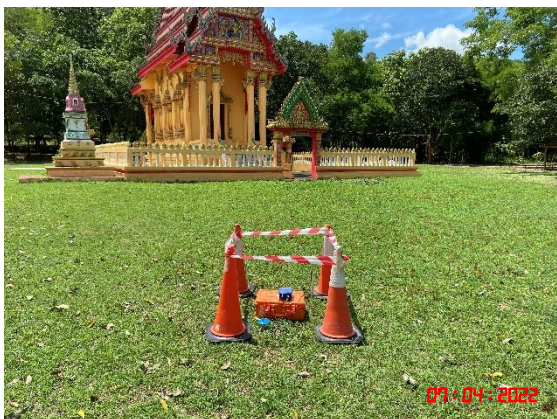
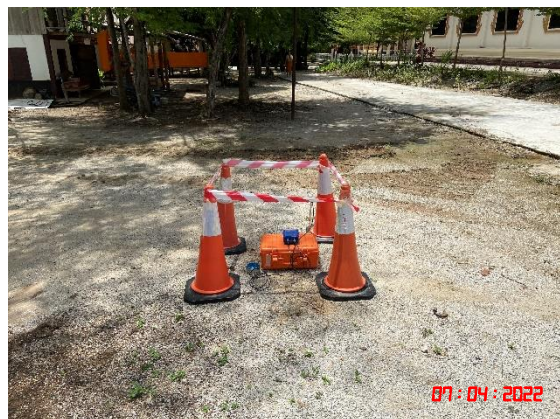
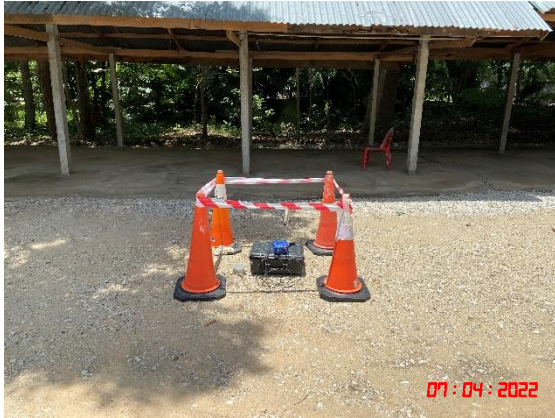
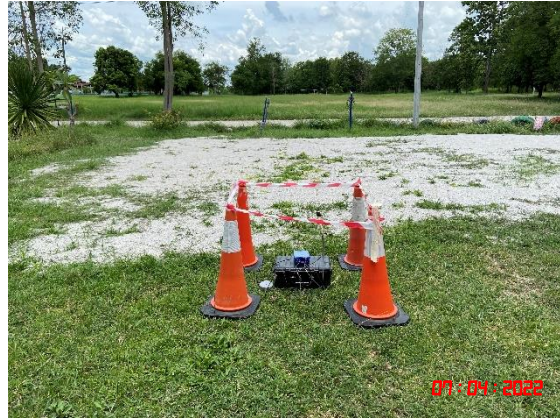
รูปที่ 2-11 การตรวจวัดค่าความสั่นสะเทือนจากการระเบิดหน้าเหมือง ในวันที่ 7 เมษายน 2565

- ตรวจสอบแรงสั่นสะเทือนจากการใช้วัตถุระเบิด จำนวน 4 สถานี ได้แก่ วัดดอยวิเวก (บ้านผาน้อย) วัดโนนศรีชมพู (บ้านศรีสงคราม) วัดป่าโคกมน (บ้านโคกมน) และบ้านหนองขาม	- ดำเนินการตรวจวัดค่าความสั่นสะเทือนจากการระเบิดหน้าเหมือง จำนวน 4 สถานี ได้แก่ วัดดอยวิเวก (บ้านผาน้อย) วัดโนนศรีชมพู (บ้านศรีสงคราม) วัดป่าโคกมน (บ้านโคกมน) และบ้านหนองขาม ในวันที่ 7 เมษายน 2565 ดังรูปที่ 2-11 พบว่า ผลการตรวจวัดค่าความสั่นสะเทือนมีค่าต่ำกว่าขีดความสามารถที่เครื่องตรวจวัดความสั่นสะเทือนจะตรวจวัดได้ คือ มีค่าความถี่น้อยกว่า 1 เฮิรตซ์ ค่าความเร็วอนุภาคสูงสุดน้อยกว่า 0.130 มิลลิเมตรต่อวินาที และการขจัดน้อยกว่า 0 มิลลิเมตร	-

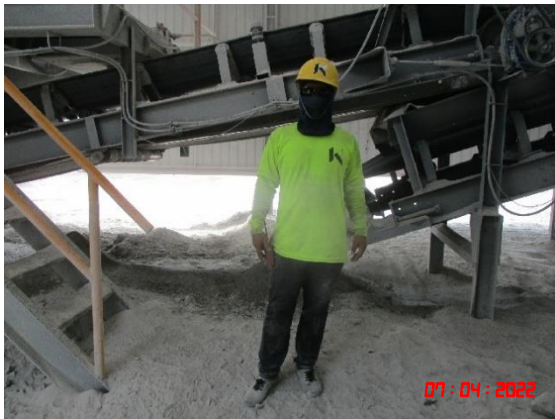
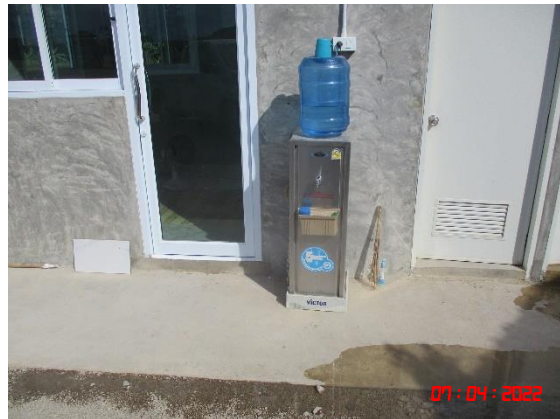
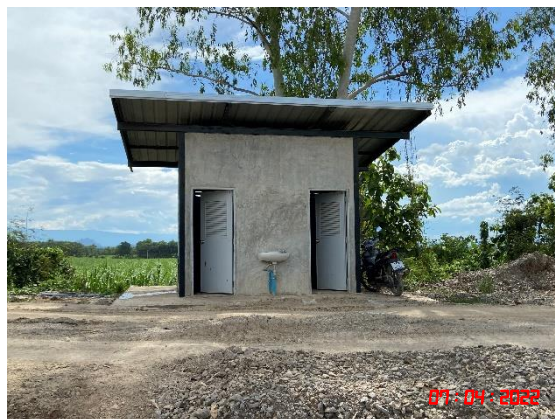
รูปที่ 2-12 การสวมใส่อุปกรณ์ป้องกันอันตรายส่วนบุคคล และสิ่งอำนวยความสะดวกสำหรับพนักงาน

10. จัดหาอุปกรณ์ป้องกันอันตรายส่วนบุคคลให้คนงานสวมใส่ให้เหมาะสมกับประเภทของงาน เช่น หมวกนิรภัย รองเท้านิรภัย เครื่องป้องกันเสียง หน้ากากกันฝุ่น เป็นต้น	<ul style="list-style-type: none"> <li>ผู้ถือประทานบัตรได้จัดเตรียมอุปกรณ์ป้องกันอันตรายส่วนบุคคลที่เหมาะสมกับลักษณะของงานที่ปฏิบัติให้พนักงานของโครงการ และควบคุมดูแลให้พนักงานสวมใส่ตลอดระยะเวลาที่ปฏิบัติงาน นอกจากนี้ยังได้จัดเตรียมน้ำดื่มสะอาด และห้องสุขาไว้บริการพนักงานอย่างเพียงพอ ดังรูปที่ 2-12</li> </ul>	-

การสวมใส่อุปกรณ์ป้องกันอันตรายส่วนบุคคล

น้ำดื่มสะอาด

ห้องสุขา

<p>8. จัดหาและกำชับให้พนักงานสวมใส่อุปกรณ์ป้องกันอันตรายส่วนบุคคล เช่น หมวกนิรภัย รองเท้านิรภัย ถุงมือนิรภัย หน้ากากกันฝุ่น เครื่องป้องกันตาและหู ฯลฯ ตามความเหมาะสมของลักษณะงานอย่างสม่ำเสมอ และจัดให้มีน้ำดื่ม น้ำใช้ ที่พักอาศัย ส้วมที่ถูกสุขลักษณะในเขตเหมืองแร่ และจัดให้มีการตรวจสอบสุขภาพของพนักงานอย่างน้อยปีละ 1 ครั้ง โดยการตรวจสอบร่างกาย ได้แก่ ตรวจ</p>	<ul style="list-style-type: none"> <li>● ผู้ถือประทานบัตรได้จัดเตรียมอุปกรณ์ป้องกันอันตรายส่วนบุคคลที่เหมาะสมกับลักษณะของงานที่ปฏิบัติให้พนักงานของโครงการ และควบคุมดูแลให้พนักงานสวมใส่ตลอดระยะเวลาที่ปฏิบัติงาน นอกจากนี้ยังได้จัดเตรียมน้ำดื่มสะอาด และห้องสุขาไว้บริการพนักงานอย่างเพียงพอ ดังรูปที่ 2-12</li> </ul>	<p>-</p>

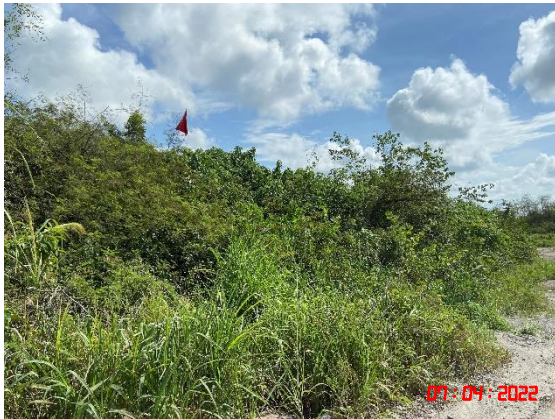
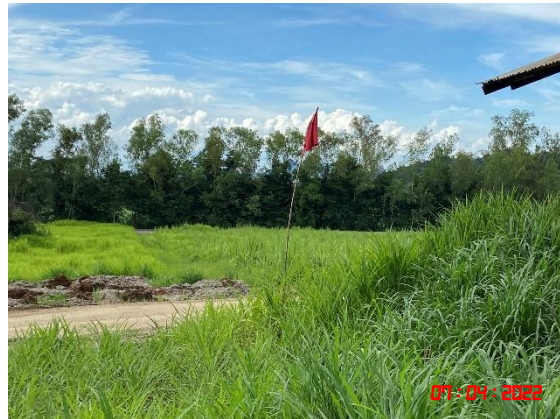
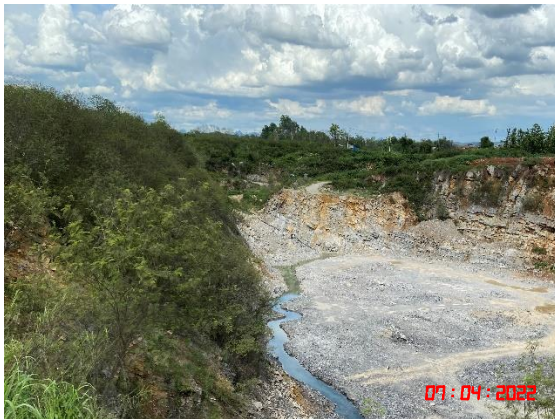
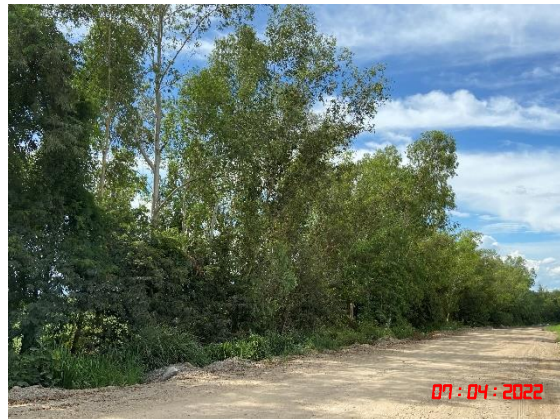
รูปที่ 2-13 แนวต้นไม้บริเวณพื้นที่เวนคืนการทำเหมืองและบริเวณโดยรอบพื้นที่โครงการ

12. ทำการปลูกไม้ยืนต้นโตเร็วบริเวณโดยรอบพื้นที่ประทานบัตรอย่างน้อยจำนวน 3 แถว ในลักษณะสลับฟันปลา โดยมีระยะห่างระหว่างต้นและแถว 2x2 เมตร	<ul style="list-style-type: none"> <li>ผู้ถือประทานบัตรได้ดำเนินการปลูกไม้ยืนต้นบริเวณโดยรอบพื้นที่ประทานบัตร บริเวณพื้นที่เว้นการทำเหมือง และบริเวณพื้นที่ว่างที่สามารถดำเนินการได้ พร้อมทั้งดูแลต้นไม้ที่ปลูกไว้ให้มีการเจริญเติบโตที่ดีอยู่เสมอ ดังรูปที่ 2-13</li> </ul>	-

3. ให้ดำเนินการปลูกไม้ยืนต้นโตเร็วภายหลังจากรับประทานบัตรแล้ว (ระยะเตรียมการทำเหมือง) และก่อนที่จะมีการดำเนินโครงการ โดยวิธีการปลูกให้มีระยะ 2x2 เมตร (400 ต้นต่อไร่) ในพื้นที่ที่เว้นการทำเหมือง รวมทั้งให้มีการบำรุงรักษาดูแลต้นไม้เหล่านั้นให้มีความเจริญเติบโตที่ดี ทั้งนี้ ให้เสนอแผนการปลูกต้นไม้ พร้อมทั้งระบุพันธุ์ไม้ พื้นที่ปลูก ให้สำนักงานนโยบายและแผนทรัพยากรธรรมชาติและสิ่งแวดล้อม และกรมป่าไม้ เพื่อพิจารณาความเหมาะสมก่อนดำเนินการ	<ul style="list-style-type: none"> <li>ผู้ถือประทานบัตรได้ดำเนินการปลูกไม้ยืนต้นโตเร็วในช่วงระยะเตรียมการทำเหมืองไว้บริเวณโดยรอบพื้นที่ประทานบัตร บริเวณพื้นที่เว้นการทำเหมือง และบริเวณพื้นที่ว่างที่สามารถดำเนินการได้ พร้อมทั้งดูแลต้นไม้ที่ปลูกไว้ให้มีการเจริญเติบโตที่ดีอยู่เสมอ ดังรูปที่ 2-13</li> </ul>	-

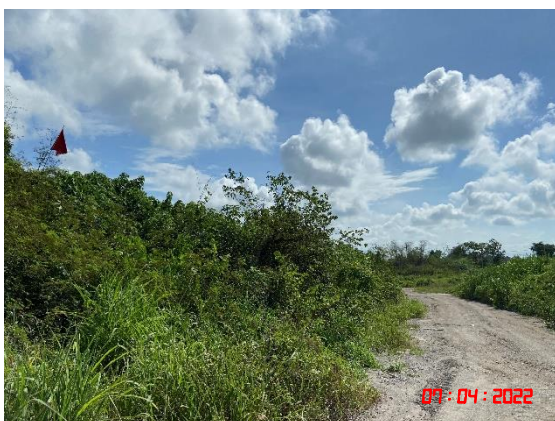
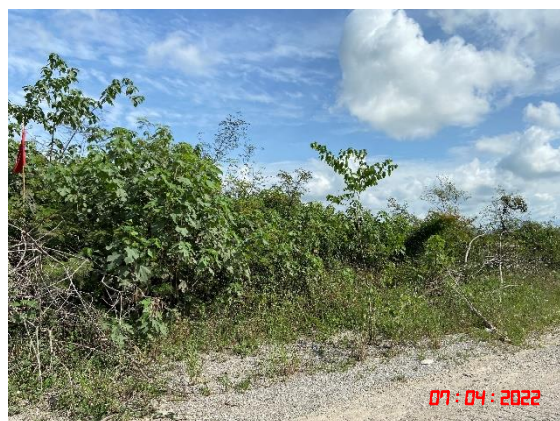
รูปที่ 2-14 แนวเว้นพื้นที่ทำเหมืองจากขอบเขตประทานบัตรในระยะ 10 เมตร

เงื่อนไขตามมาตรการ	ผลการปฏิบัติตามมาตรการ	ปัญหา อุปสรรคที่ไม่สามารถปฏิบัติ ตามมาตรการ และแนวทางแก้ไข
1. ให้เว้นพื้นที่ไม่ทำเหมืองหรือกิจกรรมอื่นๆ จากแนวเขตประทานบัตร โดยรอบเป็นระยะอย่างน้อย 10 เมตร	<ul style="list-style-type: none"> <li>● การดำเนินการทำเหมืองของโครงการได้กำหนดขอบเขตพื้นที่เปิดทำเหมือง และพื้นที่เว้นการทำเหมืองให้เป็นไปตามแผนผังโครงการกำหนด โดยเว้นพื้นที่ไม่ทำเหมืองจากแนวเขตประทานบัตรโดยรอบเป็นระยะ 10 เมตร ดังรูปที่ 2-14</li> </ul>	-

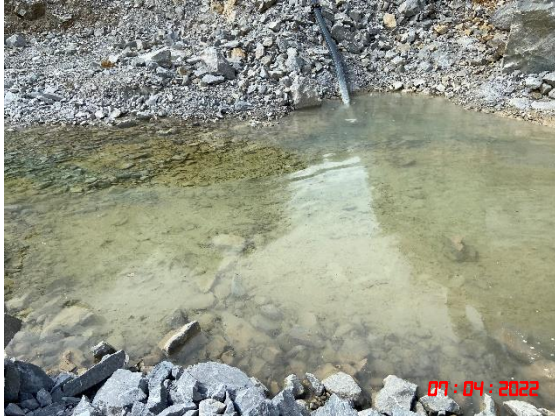
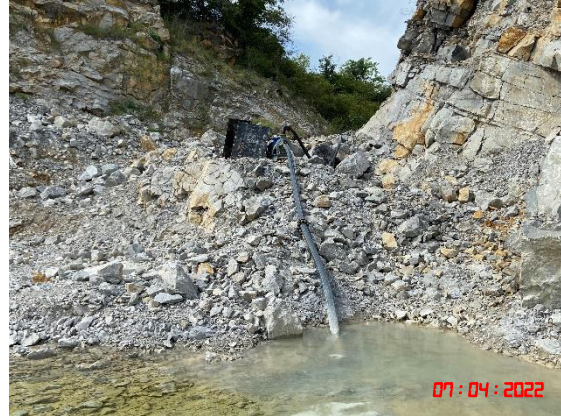
รูปที่ 2-15 บ่อรับน้ำ (Sump) ขุมเหมือง และเครื่องสูบน้ำ

<p>5. ออกแบบให้มีบ่อรับน้ำ (Sump) บริเวณต่ำสุดของพื้นที่โครงการเพื่อรวบรวมน้ำไหลบ่าจากพื้นที่หน้าเหมือง และติดตั้งเครื่องสูบน้ำจากบ่อไปใช้ในกิจกรรมต่างๆ</p>	<ul style="list-style-type: none"> <li>● วิศวกรผู้ควบคุมการทำเหมืองของโครงการได้ออกแบบให้มีการใช้พื้นที่บริเวณจุดต่ำสุดของการทำเหมืองในแต่ละช่วงเวลาเป็นบ่อรับน้ำ (Sump) ขุมเหมือง เพื่อรวบรวมน้ำไหลบ่าจากพื้นที่หน้าเหมือง พร้อมทั้งติดตั้งเครื่องสูบน้ำจากบ่อไปใช้ในกิจกรรมต่างๆ ดังรูปที่ 2-15</li> </ul>	<p>-</p>

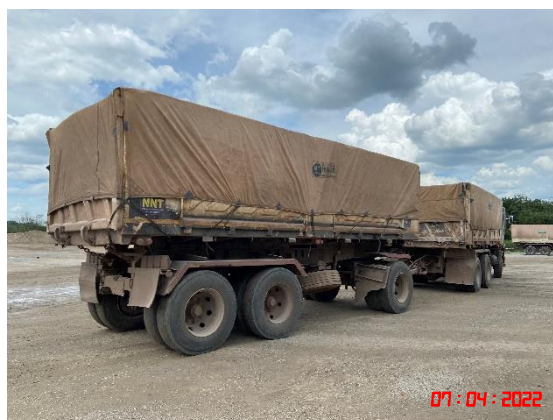
รูปที่ 2-17 การปิดคลุมผ้าใบรถบรรทุก

เงื่อนไขตามมาตรการ	ผลการปฏิบัติตามมาตรการ	ปัญหา อุปสรรคที่ไม่สามารถปฏิบัติ ตามมาตรการ และแนวทางแก้ไข
<p>6. ให้น้ำจากบ่อรับน้ำ (Sump) หรือแหล่งน้ำอื่นฉีดพรมบริเวณพื้นที่โครงการ โดยรอบโรงโม่หิน เส้นทางขนส่งแร่ ตลอดจนเส้นทางขนส่งแร่จากพื้นที่โครงการสู่พื้นที่ภายนอกอย่างน้อยวันละ 3-4 ครั้ง หรือตามความเหมาะสมกับสภาพภูมิอากาศ เพื่อลดการฟุ้งกระจายของฝุ่นละออง พร้อมทั้งปรับปรุงเส้นทางสาธารณะที่ใช้ในการขนส่งแร่ให้มีสภาพใช้งานได้ดีและปลอดภัยอยู่เสมอ</p>	<ul style="list-style-type: none"> <li>● การดำเนินโครงการมีมาตรการในการลดผลกระทบด้านฝุ่นละออง โดยการฉีดพรมน้ำบริเวณพื้นที่โครงการและเส้นทางขนส่งแร่ วันละ 3-4 ครั้ง หรือตามความเหมาะสมของสภาพอากาศในแต่ละวัน ดังรูปที่ 2-6</li> </ul>	<p>-</p>
<p>7. การขนส่งแร่จะต้องควบคุมความเร็วและน้ำหนักของรถบรรทุกให้เป็นไปตามที่ทางราชการกำหนด และใช้ความเร็วไม่เกิน 25 กิโลเมตรต่อชั่วโมง ในช่วงที่ผ่านชุมชน และให้ปิดคลุมกระบะบรรทุกให้มิดชิดก่อนออกนอกพื้นที่โรงโม่หิน ทั้งนี้ ห้ามมีการขนส่งแร่ในช่วงเวลานักเรียนและราษฎรเดินทางไป-กลับโรงเรียนและที่ทำงาน ในช่วงเวลา 07.00-08.00 นาฬิกา และ 15.30-16.30 นาฬิกา</p>	<ul style="list-style-type: none"> <li>● ผู้ถือประทานบัตรได้ออกกฎระเบียบในการขนส่งแร่ออกสู่ภายนอกพื้นที่โครงการ ดังนี้ <ul style="list-style-type: none"> <li>- ควบคุมความเร็วให้ใช้ความเร็วในการขนส่งไม่เกิน 25 กิโลเมตรต่อชั่วโมง</li> <li>- ควบคุมน้ำหนักรถบรรทุกให้เป็นไปตามที่ทางราชการกำหนด โดยจัดเตรียมจุดซังน้ำหนักรถบรรทุกและควบคุมให้มีการซังน้ำหนักรถบรรทุกทุกครั้งก่อนขนส่งแร่ออกสู่ภายนอก ดังรูปที่ 2-16</li> <li>- ควบคุมให้มีการปิดคลุมกระบะบรรทุกให้มิดชิดก่อนออกนอกพื้นที่โรงโม่หิน ดังรูปที่ 2-17</li> </ul> </li> </ul>	<p>-</p>

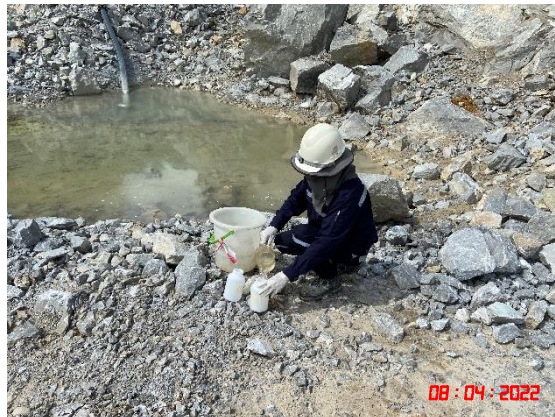
### รูปที่ 2-18 การเก็บตัวอย่างน้ำผิวดิน ในวันที่ 8 เมษายน 2565

- ตรวจวัดคุณภาพน้ำในบ่อรับน้ำ (Suump) ได้แก่ ความเป็นกรดและด่าง ของแข็งแขวนลอยทั้งหมด ปริมาณของแข็งละลายทั้งหมด ความกระด้าง และความขุ่น	- ดำเนินการเก็บตัวอย่างน้ำผิวดิน จำนวน 1 สถานี ได้แก่ บ่อรับน้ำ (Suump) ในวันที่ 8 เมษายน 2565 ดังรูปที่ 2-18 พบว่า ผลการวิเคราะห์คุณภาพน้ำผิวดินมีค่าอยู่ในเกณฑ์มาตรฐาน	-

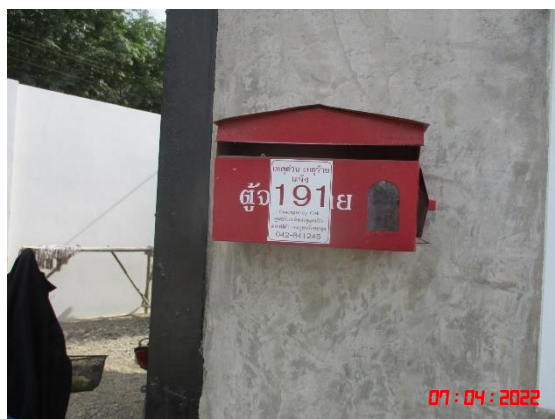
### รูปที่ 2-19 กล่องรับเรื่องราวร้องทุกข์

18. หากได้รับการร้องเรียนจากราษฎรในบริเวณใกล้เคียงว่าได้รับความเดือดร้อนรำคาญจากการดำเนินโครงการ หรือสาธารณสมบัติได้รับความเสียหายจากการทำเหมืองและกิจกรรมที่เกี่ยวข้องและทาง ราชการได้ตรวจพบว่า ไม่ปฏิบัติตามมาตรการที่ดักำกหนดไว้ ผู้ถือ ประทานบัตรจะต้องยุติการทำเหมืองตามคำสั่งของทางราชการ แล้วแก้ไขเหตุแห่งความเดือดร้อนให้เสร็จสิ้นก่อนที่จะดำเนินการ ต่อไป	<ul style="list-style-type: none"> <li>ในกรณีที่ได้รับการร้องเรียนจากราษฎรในบริเวณใกล้เคียงว่าได้รับ ความเดือดร้อนรำคาญจากการดำเนินโครงการ ผู้ถือประทานบัตร จะยุติการทำเหมืองตามคำสั่งของทางราชการแล้วแก้ไขเหตุแห่ง ความเดือดร้อนให้เสร็จสิ้นก่อนจะดำเนินการต่อไป ทั้งนี้ ผู้ถือ ประทานบัตรได้ดำเนินการติดตั้งกล่องรับเรื่องร้องเรียนไว้บริเวณ สำนักงานโครงการ ดังรูปที่ 2-19</li> </ul>	-
