บทที่ 2

ผลการดำเนินการตามมาตรการลดผลกระทบสิ่งแวดล้อม

ตารางที่ 2.1 **สรุปผลการดำเนินการตามมาตรการลดผลกระทบสิ่งแวดล้อม โครงการ Amari Residences Hua Hin (ชื่อเดิม โครงการ อมารี หัวหิน (อาคารชุดพักอาศัย))**
ของบริษัท ศักดิ์สินประสิทธิ์ จำกัด ประจำเดือนมกราคม – มิถุนายน 2565

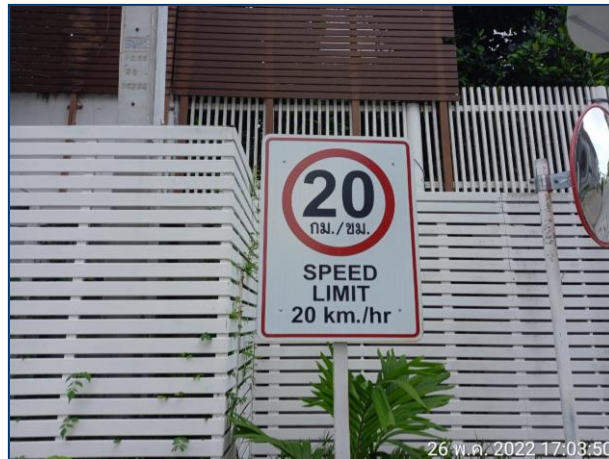
รูปที่ 2.1 ป้ายจำกัดความเร็ว

มาตรการป้องกันและ แก้ไขผลกระทบสิ่งแวดล้อม	รายละเอียดผลการปฏิบัติตามมาตรการ และประสิทธิภาพของการดำเนินการ	ปัญหา อุปสรรค และแนวทางการแก้ไข
1. ทรัพยากรสิ่งแวดล้อมทางกายภาพ 1.1 สภาพภูมิประเทศ 1.2 คุณภาพอากาศ 1.2.1 ฝุ่นละออง (1) ควบคุมความเร็วของรถภายในโครงการ เช่นป้ายจำกัดความเร็ว สันนูน เพื่อลดความเร็ว ไม่ให้เกิดการฟุ้งกระจายของฝุ่นบริเวณผิวถนน (2) หมั่นดูแลรักษาความสะอาดบริเวณถนน โดยฉีดล้างถนนเป็นครั้งคราว 1.2.2 มลพิษทางอากาศ (1) จัดให้มีที่จอดรถภายนอกอาคารที่มีลักษณะเปิดโล่งไม่ปิดทึบ มีลมพัดผ่านอยู่ตลอดเวลา รวมทั้งที่จอดรถบริเวณชั้นใต้ดินมีการระบายอากาศแบบธรรมชาติ สามารถพัดผ่านได้อย่างสะดวก (2) ติดตั้งป้ายห้ามติดเครื่องยนต์ทิ้งไว้ภายในบริเวณลานจอดรถให้สามารถสังเกตเห็นได้อย่างชัดเจนและทั่วถึง (3) เลือกปลูกพันธุ์ไม้ที่มีคุณสมบัติในการดูดซับคาร์บอนมอนนอกไซด์ที่เกิดจากยานพาหนะของโครงการได้ทั้งหมด	- โครงการได้ควบคุมความเร็วความเร็วของรถที่เข้าภายในโครงการโดยการติดตั้งป้ายจำกัดความเร็ว และมีสันนูนเพื่อชะลอความเร็ว (รูปที่ 2.1-2.2) - โครงการได้มีการดูแลความสะอาดบริเวณถนนโดยการฉีดล้างถนนเป็นประจำเพื่อลดการฟุ้งกระจายของฝุ่นละออง - ที่จอดรถของโครงการภายนอกอาคารเป็นที่โล่งไม่ปิดทึบ ทั้งนี้ ที่จอดรถอีกจุดหนึ่งคือบริเวณชั้นใต้ดิน มีการระบายอากาศแบบธรรมชาติ (รูปที่ 2.4) - โครงการมีการติดตั้งป้ายดับเครื่องยนต์บริเวณลานจอดรถ ทั้งบริเวณภายนอกอาคารและชั้นใต้ดิน รวมถึงบริเวณที่มีรถขนส่งของเข้ามาภายในโครงการ (รูปที่ 2.5) - โครงการมีพื้นที่สีเขียวจำนวนมาก โดยเลือกพันธุ์ไม้ที่สามารถดูดซับก๊าซคาร์บอนมอนนอกไซด์ที่เกิดจากยานพาหนะได้ โดยในเดือนกรกฎาคม – ธันวาคม 2564 โครงการได้มาการปลูกเพิ่มพื้นที่สีเขียวขึ้นด้วย (รูปที่ 2.6)

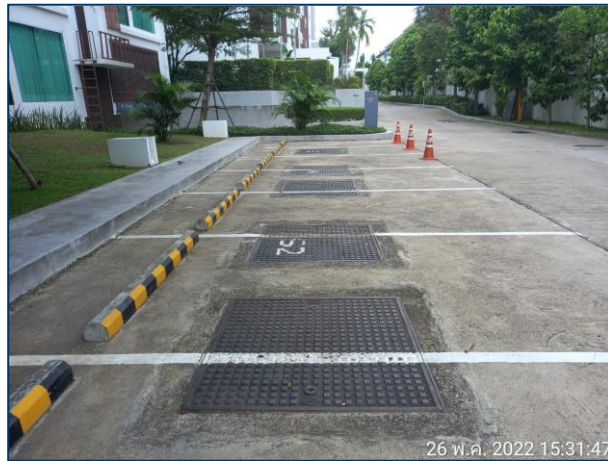
รูปที่ 2.13 บ่อหนองน้ำ

มาตรการป้องกันและ แก้ไขผลกระทบสิ่งแวดล้อม	รายละเอียดผลการปฏิบัติตามมาตรการ และประสิทธิภาพของการดำเนินการ	ปัญหา อุปสรรค และแนวทางการแก้ไข
<p>3.3 การระบายน้ำ</p> <p>(1) จัดให้มีบ่อหน่วงน้ำจำนวน 2 บ่อ ตั้งอยู่ทางด้านทิศเหนือของอาคารคอนโด 1 และทิศใต้ของอาคารคอนโด 2 มีลักษณะเหมือนกันทุกประการ โดยแต่ละแห่งมีบ่อหน่วงน้ำจำนวน 2 บ่อ (เชื่อมต่อกัน) รวม 2 บ่อ ความจุประมาณ 105 ลบ.ม. ดังนั้น บ่อหน่วงน้ำจำนวน 2 แห่ง มีความจุรวม 210 ลบ.ม. โดยโครงการติดตั้งเครื่องสูบน้ำสำหรับบ่อหน่วงน้ำแต่ละแห่งไว้จำนวน 2 เครื่อง (ใช้งานจริง 1 เครื่อง สำรอง 1 เครื่อง) อัตราการสูบน้ำเครื่องละ 2.82 ลบ.ม./นาทิต (0.047 ลบ.ม./วินาที) ซึ่งไม่เกินอัตราการระบายน้ำก่อนพัฒนาโครงการ</p>	<p>- โครงการมีบ่อหน่วงน้ำจำนวน 2 แห่งคือ ตั้งทางทิศเหนือของอาคารคอนโด 1 และทิศใต้ของอาคารคอนโด 2 โดยแต่ละบ่อมีบ่อหน่วงน้ำจำนวน 1 บ่อ ความจุประมาณ 105 ลบ.ม. ดังนั้นบ่อหน่วงน้ำ 2 แห่งจุรวม 210 ลบ.ม. (รูปที่ 2.13)</p>	
<p>3.4 การจัดการขยะมูลฝอย</p> <p>(1) จัดให้มีห้องพักมูลฝอยประจำชั้นสำหรับแต่ละอาคาร จำนวน 1 ห้อง/ชั้น พื้นที่ประมาณ 3.3 ตร.ม. ตั้งอยู่บริเวณโถงบันได ST-2 ภายในตึ้งถึงมูลฝอยขนาด 100 ล. จำนวน 2 ถึง/ชั้น (ถึงมูลฝอยแห้งและถึงมูลฝอยเปียก 1 ถึง) โดยในแต่ละวันจะมีพนักงานรวบรวมมูลฝอยจากแต่ละชั้นไปยังห้องพักมูลฝอยรวมของแต่ละอาคาร</p> <p>(2) การเก็บมูลฝอยในถุงต้องไม่ให้มีปริมาณ หรือน้ำหนักมากเกินไป ซึ่งบรรจุปริมาณมูลฝอยประมาณ 3 ใน 4 ถุง</p> <p>(3) ก่อนรวบรวมมูลฝอยจากจุดต่างไป ไปยังห้องพักมูลฝอยรวมของโครงการแต่ละอาคารต้องมัดปากถุงให้แน่น เพื่อป้องกันมูลฝอยกระจัดกระจายและสะดวกต่อการขนย้าย</p>	<p>- โครงการมีห้องพักมูลฝอยประจำโครงการในแต่ละชั้น จำนวน 1 ห้อง โดยมีพื้นที่ประมาณ 3.3 ตร.ม. อยู่บริเวณโถงบันได ภายในมีถังขยะขนาด 100 ล. จำนวน 2 ถึง ระบุเป็นถึงมูลฝอยแห้งและมูลฝอยเปียก โดยในแต่ละวันจะมีเจ้าหน้าที่เข้ามาเก็บขนขยะไปรวมไว้ยังห้องพักมูลฝอยรวมแต่ละอาคาร ทุกวัน (รูปที่ 2.14)</p> <p>- แม่บ้านจะเก็บมูลฝอยใส่ถุง โดยมูลฝอยในถุงอยู่ประมาณ 3 ใน 4 ของถุง (2.18)</p> <p>- แม่บ้านเก็บมัดปากถุงให้แน่น เพื่อป้องกันมูลฝอยกระจัดกระจายออกนอกถุงในขณะขนย้าย</p>

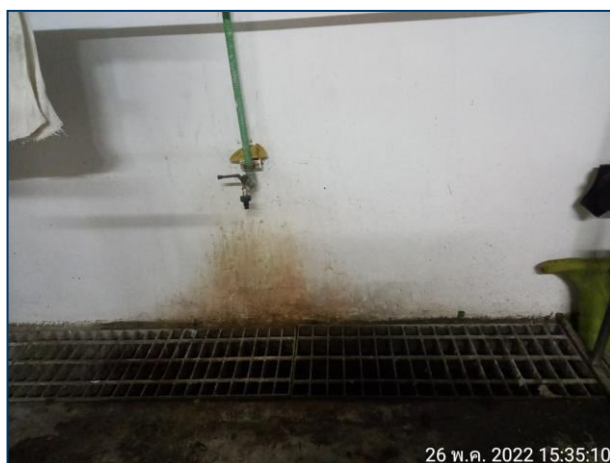
รูปที่ 2.16 ท่อระบายน้ำเสียหายจากการล้างห้องพักขยะ

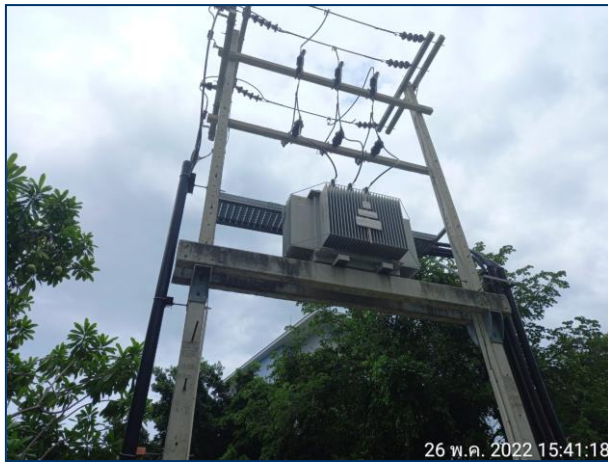
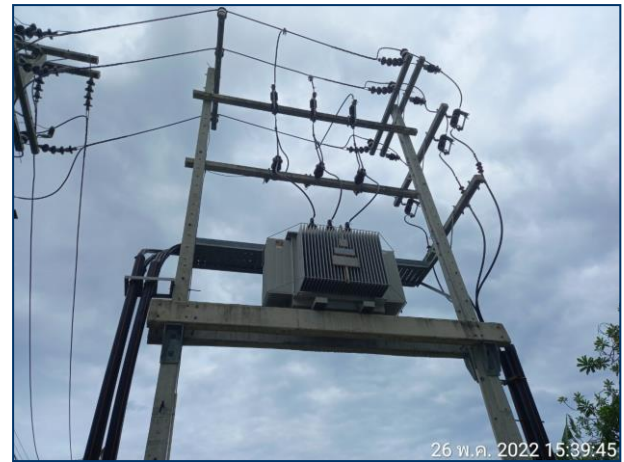
รูปที่ 2.19 หม้อแปลงไฟฟ้า

มาตรการป้องกันและ แก้ไขผลกระทบสิ่งแวดล้อม	รายละเอียดผลการปฏิบัติตามมาตรการ และประสิทธิภาพของการดำเนินการ	ปัญหา อุปสรรค และแนวทางการแก้ไข
3.5 การใช้ไฟฟ้า (1) จัดให้มีระบบไฟฟ้าปกติโดยใช้ Transformer ชนิด Dry Type Cast Resin ขนาด 1,600 KVA จำนวน 1 ชุด/อาคาร (2) จัดให้มีระบบไฟฟ้าฉุกเฉิน โดยติดตั้งเครื่องกำเนิดไฟฟ้าฉุกเฉิน (Generator) ขนาด 300 KVA จำนวน 1 ชุด/อาคาร สามารถสำรองไฟได้นาน 8 ชม. (3) รมรณรงค์ให้ผู้มาใช้บริการภายในโครงการ ใช้ไฟอย่างประหยัด	- โครงการมีหม้อแปลงชนิดแห้ง ขนาด 1,600 KVA จำนวน 1 ชุดต่ออาคาร (รูปที่ 2.19) - โครงการมีระบบไฟฟ้าฉุกเฉินโดยมีการติดตั้งเครื่อง generator ขนาด 300 KVA จำนวน 1 ชุด/อาคาร (รูปที่ 2.20) - โครงการมีการติดตั้งป้ายรณรงค์ประหยัดพลังงานทั่วบริเวณโครงการ (รูปที่ 2.21)

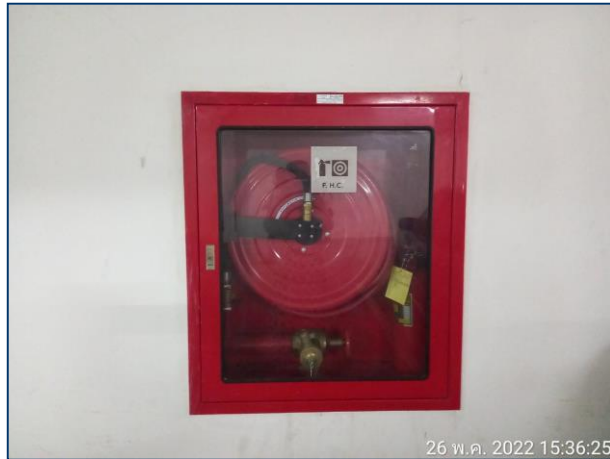
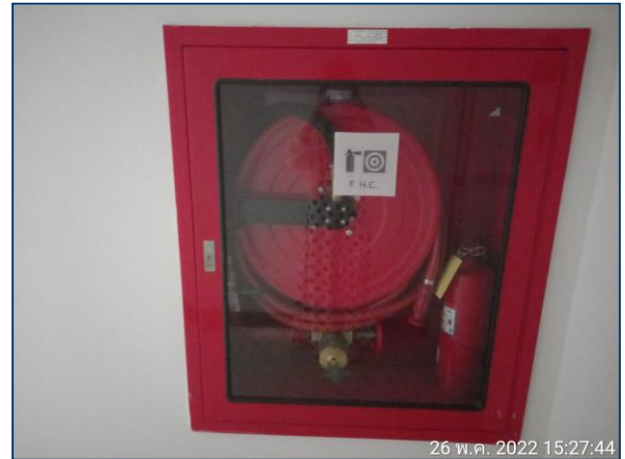
รูปที่ 2.22 ตู้ FHC

3.6 การป้องกันอัคคีภัย (1) จัดให้มีระบบป้องกันและเตือนอัคคีภัย โดยมีรายละเอียดดังนี้ ระบบป้องกันอัคคีภัย 1) จัดให้มีน้ำสำรองเพื่อการดับเพลิงปริมาณ 57 ลบ.ม./อาคาร ไว้ในถังเก็บน้ำชั้นหลังคาแต่ละอาคาร 2) จัดให้มีท่อขึ้น ขนาดเส้นผ่านศูนย์กลาง 4 นิ้ว จำนวน 1 ท่อ/อาคาร โดยรับน้ำดับเพลิงจากถังเก็บน้ำชั้นหลังคาของแต่ละอาคาร และรับน้ำดับเพลิงจากรดับเพลิงเทศบาลเมืองหัวหิน 3) จัดให้มีตู้เก็บสายน้ำฉีดดับเพลิงพร้อมอุปกรณ์ (FHC) จำนวน 16 ตู้/อาคาร 4) จัดให้มีถังดับเพลิงเคมีชนิดมือถือ ABC ขนาด 15 ปอนด์ โดยติดตั้งไว้ภายในตู้ FHC ทุกตู้	- โครงการใช้ถังน้ำชั้นคาดฟ้าเป็นถังน้ำสำรองดับเพลิง โดยมีปริมาณ 100 ลบ.ม. - โครงการจัดให้มีท่อขึ้นขนาดเส้นผ่านศูนย์กลาง 4 นิ้ว จำนวน 1 ท่อ/อาคาร โดยรับน้ำจากถังเก็บน้ำชั้นคาดฟ้า หรือรับน้ำจากรดับเพลิงเทศบาลเมืองหัวหิน - โครงการมีการติดตั้งตู้ FHC จำนวน 16 ตู้/อาคาร (รูปที่ 2.22) - โครงการมีการติดตั้งถังดับเพลิงชนิดเคมีแห้ง โดยมีการติดตั้งภายในตู้ FHC แต่บริเวณภายในอาคารด้วย (รูปที่ 2.23)

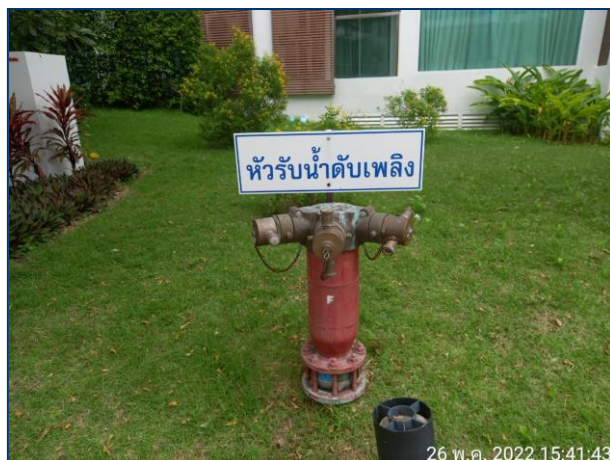
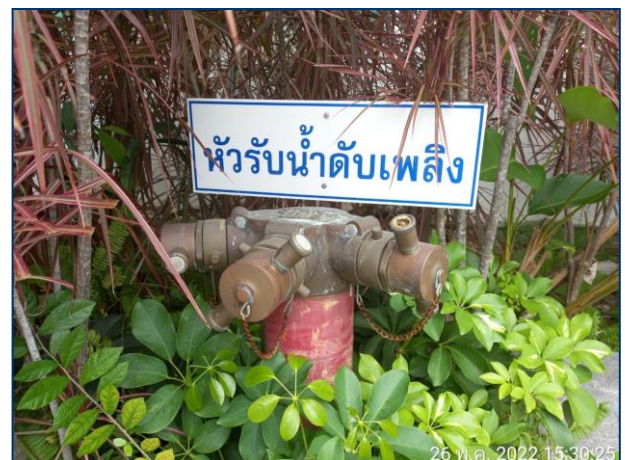
รูปที่ 2.24 หัวรับน้ำดับเพลิงภายนอก

มาตรการป้องกันและ แก้ไขผลกระทบสิ่งแวดล้อม	รายละเอียดผลการปฏิบัติตามมาตรการ และประสิทธิภาพของการดำเนินการ	ปัญหา อุปสรรค และแนวทางการแก้ไข
<p>5) จัดให้มีหัวรับน้ำดับเพลิงภายนอกอาคาร ขนาด 4x2.5x2.5 นิ้ว ไว้บริเวณ ด้านหน้าแต่ละอาคาร จำนวน 1 ชุด พร้อม Check valve เพื่อส่งน้ำดับเพลิงไปตาม ท่อขึ้น</p> <p>6) จัดให้มีบันไดหนีไฟ 2 แห่ง ได้แก่</p> <ul style="list-style-type: none"> - บันไดหลัก ST-2 ขนาดกว้าง 1.5 เมตร - บันไดหนีไฟ ST-1 ขนาดความกว้าง 0.9 เมตร <p>ระบบเตือนอัคคีภัย</p> <p>1) Fire Alarm Control Panel : FPC เป็นจุดศูนย์รวมการรับ-ส่งสัญญาณ เพื่อแจ้ง เหตุให้ทราบทั่วทั้งอาคาร</p> <p>2) เครื่องตรวจจับควัน (Smoke detector) ดังนี้</p> <ul style="list-style-type: none"> - อาคารคอนโด 1 ติดตั้งไว้บริเวณห้องชุดพักอาศัย โถงลิฟต์ ห้องพักมูลฝอย ประจำชั้น บริเวณทางเดินทั้งทั้งอาคาร 317 จุด - อาคารคอนโด 2 ติดตั้งไว้บริเวณห้องชุดพักอาศัย โถงลิฟต์ ห้องพักมูลฝอย ประจำชั้น บริเวณทางเดินทั้งทั้งอาคาร 315 จุด <p>3) เครื่องตรวจจับความร้อน (Heat Detector) ดังนี้</p> <ul style="list-style-type: none"> - อาคารคอนโด 1 ติดตั้งไว้บริเวณห้องน้ำ และบริเวณทางเดินเข้า-ออกห้องชุดพัก อาศัย จำนวน 262 จุด - อาคารคอนโด 2 ติดตั้งไว้บริเวณห้องน้ำ และบริเวณทางเดินเข้า-ออกห้องชุดพัก อาศัย จำนวน 260 จุด 	<ul style="list-style-type: none"> - โครงการมีหัวรับน้ำดับเพลิงภายนอกแต่ละอาคาร ขนาด 4x2.5x2.5 นิ้ว บริเวณด้านหน้าของอาคาร (รูปที่ 2.24) - โครงการจัดให้มีบันไดหลักและบันไดหนีไฟประจำแต่ละโครงการ (รูป ที่ 2.25) - โครงการมีการติดตั้ง FPC ซึ่งเป็นจุดศูนย์รวมการรับ-ส่งสัญญาณ เพื่อแจ้ง เหตุให้ทราบทั่วทั้งอาคารบริเวณห้องสำนักงาน (รูปที่ 2.26) - โครงการมีการติดตั้งเครื่องตรวจจับควันไว้บริเวณทุกชั้นภายในแต่ละ อาคาร รวมทั้งห้องสำนักงานและห้องต่างๆ (รูปที่ 2.27) -โครงการมีการติดตั้งเครื่องจับความร้อน บริเวณห้องน้ำ ทางเข้า-ออกห้อง ชุด รวมถึงลานจอดรถ (รูปที่ 2.28)

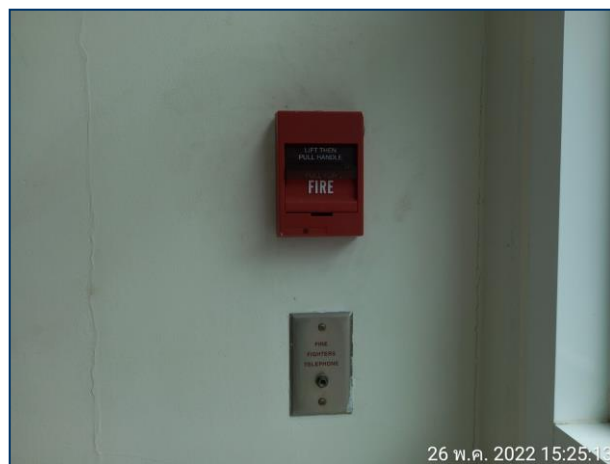
รูปที่ 2.29 Fire Alarm

มาตรการป้องกันและ แก้ไขผลกระทบสิ่งแวดล้อม	รายละเอียดผลการปฏิบัติตามมาตรการ และประสิทธิภาพของการดำเนินการ	ปัญหา อุปสรรค และแนวทางการแก้ไข
<p>4) เครื่องแจ้งเหตุโดยใช้มือดึง (Fire Alarm manual Station) ติดตั้งบริเวณทางเข้า-ออกอาคาร ด้านหน้าบันได ลิฟต์ และด้านหน้าห้องน้ำ โดยอาคารคอนโด 1 มีจำนวน 22 จุด และอาคารคอนโด 2 มีจำนวน 16 จุด</p> <p>5) กริ่งสัญญาณเตือนภัย (Alarm bell) ติดตั้งอยู่บริเวณเดียวกับ Fire Alarm Manual Station</p> <p>(2) จัดให้มีจุดรวมคนเบื้องต้นภายในโครงการ บริเวณพื้นที่ทางเดินระหว่างอาคาร ขนาดพื้นที่ประมาณ 315 ตร.ม. โดย คน ใช้พื้นที่ขึ้นประมาณ 0.25ตร.ม. ดังนั้น สามารถรองรับจำนวนคนได้ประมาณ 1,260 คน ซึ่งเพียงพอต่อผู้พักอาศัยภายในโครงการที่มีจำนวน 1,250 คน</p> <p>(3) จัดให้มีระบบ ป้องกันและเตือนอัคคีภัยให้สามารถใช้งานได้เสมอ หากพบว่ามี การเสียหายหรือใช้การไม่ได้ให้รีบดำเนินการแก้ไขทันที</p> <p>(4) ติดป้ายแนะนำวิธีการใช้อุปกรณ์แต่ละตัวไว้บริเวณที่มีอุปกรณ์ติดตั้งอยู่เพื่อให้ผู้ อยู่ใกล้ที่เกิดเหตุสามารถใช้งานได้ทันที</p> <p>(5) จัดทำผังเส้นทางอพยพหนีไฟ ไปยังจุดรวมคนเบื้องต้น ติดไว้บริเวณทางออกสู่ บันไดทุกๆ ชั้นของในแต่ละอาคาร</p> <p>(6) จัดให้มีการฝึกซ้อมอพยพหนีไฟ เป็นประจำอย่างน้อยปีละ 2 ครั้ง โดยประสาน ให้วิทยากรจากสถานีดับเพลิงเทศบาลเมืองหัวหินมาฝึกอบรมเป็นประจำ</p>	<p>- โครงการมีการติดตั้ง Fire Alarm manual Station บริเวณทางเข้า-ออก โครงการและ บริเวณโถงหน้าลิฟต์ ด้านหน้าห้องน้ำ ทั้ง 2 อาคาร (รูปที่ 2.29)</p> <p>- และมีการติดตั้ง Alarm bell คู่กับ Fire Alarm manual Station (รูปที่ 2.30)</p> <p>- โครงการจัดให้มีจุด รวมพล 2 จุดซึ่ง มี 1 จุดต่อ 1 อาคาร (รูปที่ 2.31)</p> <p>- โครงการมีเจ้าหน้าที่แผนกช่างเป็นผู้ตรวจสอบระบบป้องกันและเตือน อัคคีภัยเป็นประจำ หากมีการเสียหายจะรีบดำเนินการแก้ไขทันที</p> <p>- โครงการมีการติดป้ายแนะนำวิธีการใช้อุปกรณ์ดังกล่าวเพื่อให้ผู้ใช้สามารถ ใช้งานได้สะดวก (รูปที่ 2.32)</p> <p>- โครงการมีการติดตั้งแผนผังแสดงเส้นทางอพยพไปยังจุดรวมพล บริเวณ บันไดทุกชั้นของอาคาร (รูปที่ 2.33)</p> <p>- ในปี 2564 โครงการมีแผนซ้อมดับเพลิงวันที่ 29 พฤศจิกายน 2564 (ภาคผนวกที่ 13)</p>
