ผลการปฏิบัติตามมาตรการป้องกันและแก้ไขผลกระทบสิ่งแวดล้อม

ตารางที่ 2.2-1 ผลการปฏิบัติตามมาตรการป้องกันและแก้ไขผลกระทบสิ่งแวดล้อม โครงการโรงงานผลิตเลเทกซ์สังเคราะห์ (ระยะดำเนินการ)

ของบริษัท สยามเลเทกซ์สังเคราะห์ จำกัด ระหว่างเดือนมกราคม ถึงมิถุนายน พ.ศ. 2565

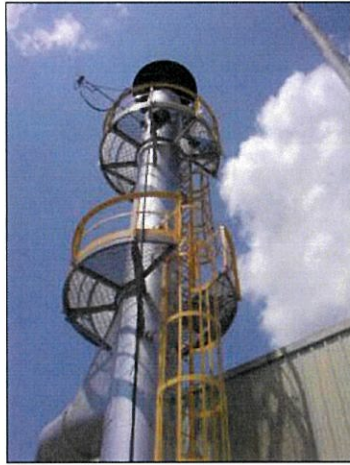
ภาพที่ 2.2-1 ปล่องหม้อไอน้ำ (Boiler)

1. คุณภาพอากาศ	<ul style="list-style-type: none"> ควบคุมค่าความเข้มข้นมลสารที่ระบายออกให้มีค่าอยู่ในเกณฑ์ที่กำหนด ดังนี้ <ul style="list-style-type: none"> ออกไซด์ของไนโตรเจน < 200 mg/Nm³ ฝุ่น < 100 mg/Nm³ 	- หม้อไอน้ำ	<ul style="list-style-type: none"> โครงการดำเนินการตรวจวัดค่าความเข้มข้นของมลสารที่ระบายออกจากปล่องหม้อไอน้ำ ปีละ 2 ครั้ง โดยบริษัท เอแอลเอส แลบบอราทอรี กรุ๊ป (ประเทศไทย) จำกัด สำหรับรายงานฉบับที่ 1/2565 ได้ทำการตรวจวัดเมื่อวันที่ 22 มีนาคม 2565 พบว่า ปริมาณความเข้มข้นของมลสารที่ระบายออกมีค่าอยู่ในเกณฑ์ที่กำหนด ดังนี้ <ul style="list-style-type: none"> NO_x (คิดที่ actual O₂) = 105.17 mg/Nm³ หรือ 55.9 ppm TSP (คิดที่ actual O₂) = 0.7 mg/Nm³ 	-	<p>ภาคผนวก ค-1</p> <p>ผลการวิเคราะห์คุณภาพอากาศจากแหล่งกำเนิด</p> <p>ภาพที่ 2.2-1</p> <p>ปล่องหม้อไอน้ำ (Boiler)</p>
	<ul style="list-style-type: none"> ติดตั้งเครื่องควบแน่น (Condenser) อากาศเสียจากกระบวนการผลิต เพื่อแยกสารประกอบอินทรีย์ทั้งในรูปของก๊าซและของเหลวออกจากน้ำ และนำกลับไปใช้เป็นเชื้อเพลิงที่หม้อไอน้ำ 	- หม้อไอน้ำ	<ul style="list-style-type: none"> โครงการได้ติดตั้งเครื่องควบแน่น (Condenser) เพื่อใช้แยกสารประกอบอินทรีย์ ทั้งในรูปของก๊าซและของเหลว โดยก๊าซจะส่งไปเผาที่หม้อไอน้ำ ส่วนของเหลวจะนำไปผ่านกระบวนการแยกของเหลวออกจากน้ำและนำน้ำกลับไปใช้ใหม่ในกระบวนการผลิต ส่วนของเหลวจะถูกนำไปใช้เป็นเชื้อเพลิงที่หม้อไอน้ำ 	-	<p>ภาพที่ 2.2-2</p> <p>เครื่องควบแน่น (Condenser)</p>

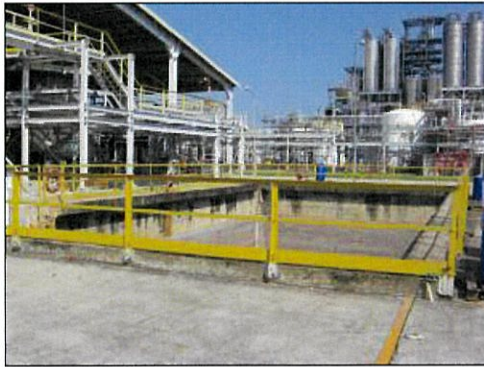
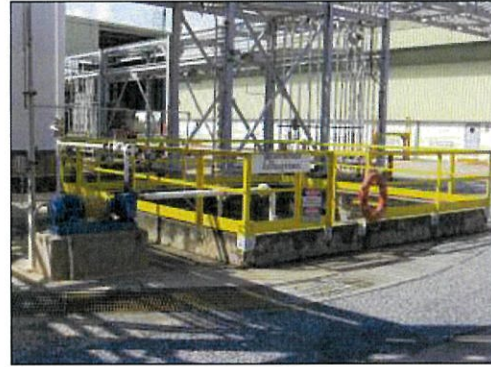
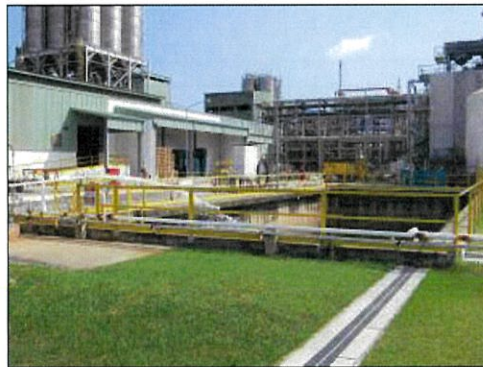
2. คุณภาพน้ำ	- ระบายน้ำจากการดับเพลิงและน้ำฝนปนเปื้อนส่งไปยังบ่อพักน้ำทิ้ง เพื่อตรวจสอบคุณภาพให้ได้ตามมาตรฐานน้ำทิ้งของกรมควบคุมมลพิษก่อนระบายออก	- ภายในพื้นที่โครงการ	- โครงการมีระบบจัดการกับน้ำทิ้งต่างๆ อย่างเหมาะสม ดังนี้ <ul style="list-style-type: none"> • น้ำทิ้งที่มาจาก การดับเพลิงหรือน้ำฝนที่ปนเปื้อนจากกระบวนการผลิตจะส่งไปยังบ่อพักน้ำทิ้ง H-306 และจะทำการบันทึกปริมาณและวิเคราะห์คุณภาพน้ำทุกครั้ง ก่อนส่งต่อไปยังบ่อพักน้ำทิ้งสุดท้าย H-304 • น้ำทิ้งที่มาจากลานเก็บวัตถุดิบ และลานเก็บผลิตภัณฑ์ของโครงการ (Tank Farm) จะส่งไปยังบ่อพักน้ำทิ้ง H-307 และจะทำการบันทึกปริมาณและวิเคราะห์คุณภาพน้ำทุกครั้ง ก่อนส่งต่อไปยังบ่อพักน้ำทิ้งสุดท้าย H-304 • น้ำทิ้งที่มาจากลานถังเก็บวัตถุดิบไวไฟจะถูกกักอยู่ในบ่อพักน้ำทิ้งสุดท้าย H-304 • พื้นที่ที่มีหลังคาคลุมและไม่มีการปนเปื้อนจะระบายน้ำฝนออกนอกโรงงานโดยตรง 	-	ภาคผนวก ค-3 ผลการวิเคราะห์คุณภาพน้ำ ภาคผนวก ข-3 บันทึกปริมาณของน้ำทิ้ง ภาพที่ 2.2-3 บ่อรวบรวมน้ำเสีย (H-306, H-307 และ H-304)

2. คุณภาพน้ำ (ต่อ)	- ควบคุมน้ำระบายทิ้งจากระบบหล่อเย็นให้มี คุณภาพตามมาตรฐานน้ำทิ้งของกรมควบคุม มลพิษ	- ระบบน้ำ หล่อเย็น	- โครงการมีการควบคุมน้ำทิ้งจากระบบน้ำหล่อเย็นโดยจะ ส่งไปยังบ่อบำบัดน้ำทิ้ง H-306 และทำการบันทึกปริมาณและ ตรวจวิเคราะห์ คุณภาพน้ำทุกครั้งก่อนส่งต่อไปยังบ่อบำบัดน้ำ ทิ้งสุดท้าย H-304 พบว่า ผลการวิเคราะห์คุณภาพน้ำทิ้ง จากบ่อ H-306 และ H-304 ระหว่างเดือนมกราคม ถึง มิถุนายน พ.ศ. 2565 มีค่าอยู่ในเกณฑ์มาตรฐานกำหนด	-	ภาคผนวก ค-3 ผลการวิเคราะห์คุณภาพน้ำ ภาคผนวก ข-3 บันทึกปริมาณของน้ำทิ้ง ภาพที่ 2.2-3 บ่อบำบัดน้ำเสีย (H-306, H-307 และ H-304)

- ควบคุมน้ำระบายทิ้งจากหม้อไอน้ำให้มีคุณภาพ ตามมาตรฐานน้ำทิ้งของกรมควบคุมมลพิษ	- หม้อไอน้ำ	- โครงการมีการควบคุมน้ำทิ้งจากหม้อไอน้ำโดยจะส่งไปยัง บ่อบำบัดน้ำทิ้ง H-306 และทำการวิเคราะห์คุณภาพน้ำ ทุกครั้งก่อนส่งต่อไปยังบ่อบำบัดน้ำทิ้งสุดท้าย H-304 พบว่า ผลการวิเคราะห์คุณภาพน้ำทิ้งจากบ่อ H-306 และ H-304 ระหว่างเดือนมกราคม ถึงมิถุนายน พ.ศ. 2565 มีค่าอยู่ใน เกณฑ์มาตรฐานกำหนด	-	ภาคผนวก ค-3 ผลการวิเคราะห์คุณภาพน้ำ ภาคผนวก ข-3 บันทึกปริมาณของน้ำทิ้ง ภาพที่ 2.2-3 บ่อบำบัดน้ำเสีย (H-306, H-307 และ H-304)

2. คุณภาพน้ำ (ต่อ)	<p>- ควบคุมคุณภาพน้ำทิ้งที่ผ่านการบำบัดแล้วให้มีคุณภาพตามคุณภาพน้ำทิ้งของ กรมควบคุมมลพิษ ดังนี้</p> <ul style="list-style-type: none"> • BOD < 20 มิลลิกรัม/ลิตร • COD < 120 มิลลิกรัม/ลิตร • SS < 50 มิลลิกรัม/ลิตร (จากค่า TDS ในแหล่งรองรับน้ำทิ้ง) • Oil & Grease < 5 มิลลิกรัม/ลิตร • TOC < 50 ส่วนในล้านส่วน • pH 5.5-9 	<p>- จุดปล่อยน้ำทิ้งจากบ่อพักน้ำทิ้ง (Sump) H-306, H-307 และ H-304</p>	<p>- โครงการมีการตรวจสอบคุณภาพน้ำทิ้งจากบ่อพักน้ำทิ้ง H-306 และ H-307 ตามเกณฑ์คุณภาพน้ำทิ้งที่กำหนด ดังนี้</p> <ul style="list-style-type: none"> • มีการบันทึกปริมาตรของน้ำทิ้งที่ได้จากการคำนวณ ทุกครั้งที่มีการส่งไปยังบ่อพักน้ำทิ้งสุดท้าย H-304 • ตรวจสอบค่า pH และ TOC ทุกครั้งก่อนการส่งไปยังบ่อพักน้ำทิ้งสุดท้าย H-304 • ตรวจสอบค่า BOD, COD, SS, TDS, Oil & Grease, TOC, pH, สี และอุณหภูมิ ทุก 3 เดือน <p>- น้ำทิ้งจากบ่อพักน้ำทิ้งสุดท้าย H-304 จะตรวจวิเคราะห์คุณภาพน้ำตามเกณฑ์คุณภาพน้ำทิ้งที่กำหนด ดังนี้</p> <ul style="list-style-type: none"> • บันทึกปริมาณน้ำที่ระบายออก BOD, COD, SS, TDS, Oil & Grease, TOC, pH, สี และอุณหภูมิ โดยตรวจสอบเป็นประจำทุกเดือน 	-	<p>ภาคผนวก ค-3 ผลการวิเคราะห์คุณภาพน้ำ ภาคผนวก ข-3 บันทึกปริมาตรของน้ำทิ้ง</p> <p>ภาพที่ 2.2-3 บ่อรวบรวมน้ำเสีย (H-306, H-307 และ H-304)</p>

บ่อรวบรวมน้ำเสีย H-306

บ่อรวบรวมน้ำเสีย H-307

บ่อรวบรวมน้ำเสีย H-304

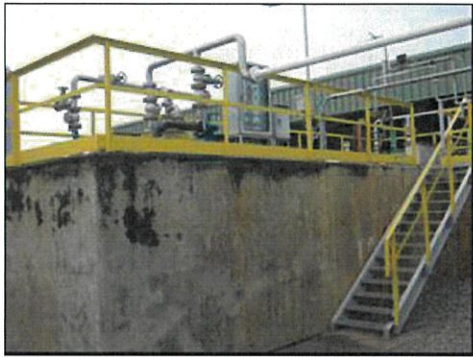
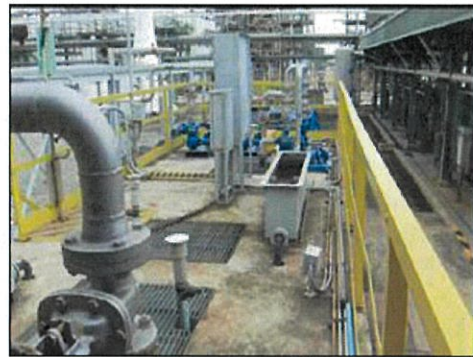
2. คุณภาพน้ำ (ต่อ)	- รวบรวมน้ำเสียจากอาคารสำนักงานไปบำบัดในระบบบำบัดน้ำเสียส่วนกลาง (Domestic)	- ระบบบำบัดน้ำเสียส่วนกลาง (Domestic Wastewater Treatment Plant)	- โครงการได้รวมน้ำทั้งจากอาคารสำนักงานและกิจกรรมของพนักงานไว้ในบ่อรวมน้ำเสีย แล้วส่งไปบำบัดในระบบบำบัดน้ำเสียส่วนกลางของกลุ่มบริษัทร่วมทุนฯ - น้ำทิ้งจากโรงอาหารจะถูกบำบัดเบื้องต้นโดยบ่อดักไขมัน ก่อนส่งไปบำบัดในระบบบำบัดน้ำเสียส่วนกลางของกลุ่มบริษัทร่วมทุนฯ	-	ภาพที่ 2.2-4 ระบบบำบัดน้ำเสียส่วนกลางของกลุ่มบริษัทร่วมทุนฯ

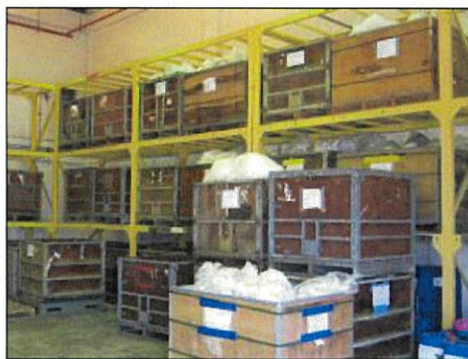
ภาพที่ 2.2-5 จุกรวบรวมของเสีย

3. การจัดการกากของเสีย 3.1 กากของเสียจากกระบวนการผลิต เช่น ของเสียจากห้องปฏิบัติการ, Maintenance Solvent, น้ำมัน และไขมัน, ถูบรรจุวัตถุ, ถังเปล่า, วัสดุที่นำกลับมาใช้ใหม่ไม่ได้	- รวบรวมของเสียทั้งของเหลวและของแข็งส่งไปเผาในเตาเผาส่วนกลางของกลุ่มบริษัทฯ หรือนำส่งกำจัดเตาโดยหน่วยงานที่ได้รับอนุญาตจากหน่วยราชการที่เกี่ยวข้องก่อนดำเนินการทุกครั้ง	- พื้นที่ส่วนผลิต	- ของเสียจากห้องปฏิบัติการที่เป็นของเหลว จะถูกรวบรวมไว้และรอส่งไปกำจัดยังหน่วยงานที่ได้รับอนุญาตจากทางราชการ เช่น บริษัท เอส ซี ไอ อีโค เซอร์วิส เซส จำกัด - สำหรับของเสียที่เป็นกระดาษ ขวดพลาสติก และถุงบรรจุวัตถุ จะถูกรวบรวมไว้และรอส่งไปกำจัดยังหน่วยงานที่ได้รับอนุญาตจากทางราชการ เช่น บริษัท ถูทอง รีไซเคิล จำกัด เป็นต้น - ของเสียที่มาจากกระบวนการเก็บตัวอย่างวัตถุและผลิตภัณฑ์จะนำกลับมาใช้ใหม่ในกระบวนการผลิต หากไม่สามารถนำกลับมาใช้ใหม่ได้จะส่งกำจัดยังหน่วยงานที่ได้รับอนุญาตจากทางราชการ เช่น บริษัท เอส ซี ไอ อีโค เซอร์วิส เซส จำกัด และ/หรือ บริษัท ปูนซีเมนต์นครหลวง จำกัด (มหาชน) (โรงงาน 3) - วัสดุที่ไม่สามารถนำกลับมาใช้ใหม่ได้ เช่น ซีเมนต์ที่ได้จากการทำความสะอาดหม้อไอน้ำจะถูกรวบรวมใส่ถุงพลาสติกและบรรจุไว้ในถังปิด จากนั้นจะถูกรวบรวมแล้วส่งออกไปกำจัดภายนอก เช่น บริษัท อินทรีย์ อีโคไซเคิล จำกัด		ภาคผนวก ข-2 ใบกำกับกากของเสีย (Manifest) ภาคผนวก ข-4 เอกสารบันทึกชนิดคุณสมบัติ และปริมาณกากของเสีย ภาคผนวก ข-5 หนังสือแจ้งผลการพิจารณาขออนุญาตให้นำสิ่งปฏิกูลหรือวัสดุที่ไม่ใช้แล้วออกนอกบริเวณโรงงาน ภาคผนวก ข-6 แบบตรวจสอบภาพรถขนส่ง ภาพที่ 2.2-5 จุดรวบรวมของเสีย

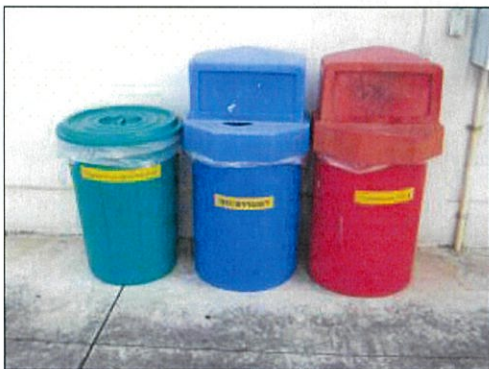
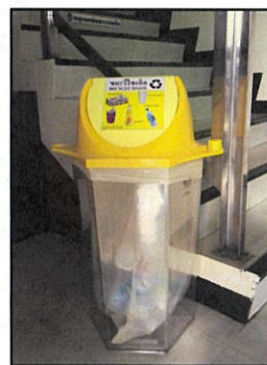
3.2 กากของเสียจากอาคารสำนักงาน	- จัดให้มีถังขยะที่มีฝาปิดมิดชิดเพื่อรวบรวมขยะทั่วไปส่งให้เทศบาลมาตาพุดมารับไปกำจัด	- ภายในพื้นที่โครงการ	- โครงการจัดให้มีถังขยะที่มีฝาปิดมิดชิดรวบรวมไว้ให้เทศบาลเมืองมาตาพุดมารับไปกำจัด	-	ภาพที่ 2.2-6 ถังขยะแยกประเภท

- พัฒนาแผนการลดปริมาณของเสียให้สามารถนำไปปฏิบัติได้ในทุกฝ่าย	- ภายในพื้นที่โครงการ	- โครงการจัดให้มีแผนการลดปริมาณของเสียโดยการแยกขยะประเภทต่างๆ ที่เกิดขึ้นในสำนักงานเพื่อการจัดการที่เหมาะสมต่อไป เช่น แยกกระดาษให้ผู้รับซื้อภายนอกนำไปรีไซเคิลหรือการรณรงค์การใช้ กระดาษ เป็นต้น - สำหรับขยะจากโรงอาหารและเศษขยะที่นำกลับมาใช้ใหม่ไม่ได้ จะรวบรวมไว้ให้เทศบาลเมืองมาตาพุดมารับไปกำจัด	-	ภาพที่ 2.2-6 ถังขยะแยกประเภท ภาพที่ 2.2-7 ป้ายรณรงค์การลดของเสีย

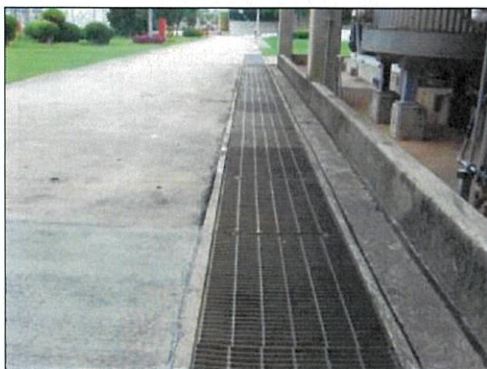
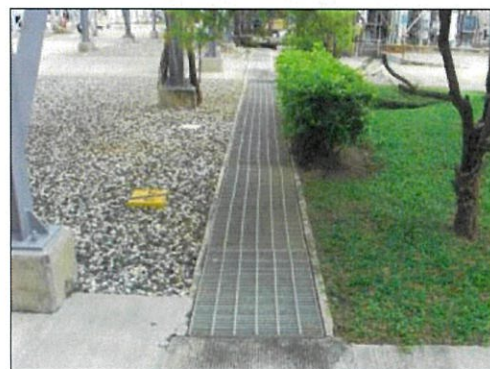
6. การระบายน้ำและป้องกันท่วม	- รวบรวมน้ำฝนที่ไม่มีการปนเปื้อนลงสู่รางระบายแบบเปิดก่อนระบายลงสู่รางระบายน้ำของการนิคมฯ	- พื้นที่การผลิตที่มีหลังคาคลุมอาคารและพื้นที่ไม่มีอุปกรณ์การผลิต	- โครงการมีการระบายน้ำฝนจากพื้นที่การผลิตที่มีหลังคาคลุม อาคารสำนักงาน และพื้นที่ที่ไม่มีอุปกรณ์ที่เกี่ยวข้องกับการผลิตลงสู่รางระบายน้ำแบบเปิดก่อนระบายลงสู่รางระบายน้ำของการนิคมฯ	-	ภาพที่ 2.2-12 รางระบายน้ำฝน

- รวบรวมน้ำฝนปนเปื้อนและน้ำจากการดับเพลิงไปยังบ่อพักเพื่อตรวจสอบและบำบัด (ถ้าจำเป็น) ก่อนระบายสู่รางระบายน้ำของการนิคมฯ	- พื้นที่การผลิตและบริเวณลานถึง	- โครงการจะทำการรวบรวมน้ำฝนที่มีโอกาสปนเปื้อนหรือน้ำจากการดับเพลิงไปยังบ่อพักน้ำทิ้งเพื่อตรวจสอบคุณภาพน้ำให้มีค่าอยู่ในเกณฑ์มาตรฐานก่อนระบายออกสู่รางระบายน้ำของการนิคมฯ ทั้งนี้ ระบบรางระบายน้ำฝนและน้ำเสียของโครงการแยกจากกันอย่างชัดเจน	-	ภาคผนวก ข-10 ผังการระบายน้ำในพื้นที่ ภาพที่ 2.2-3 บ่อรวบรวมน้ำเสีย (H-306, H-307 และ H-304) ภาพที่ 2.2-12 รางระบายน้ำฝน ภาพที่ 2.2-13 รางระบายน้ำเสีย

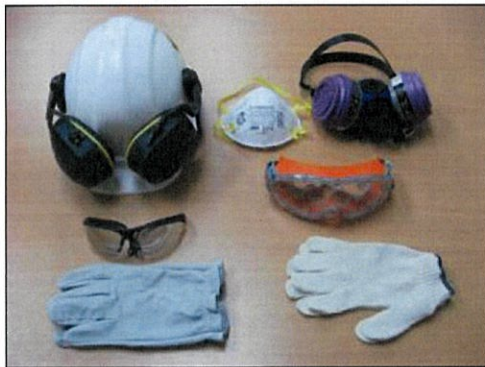
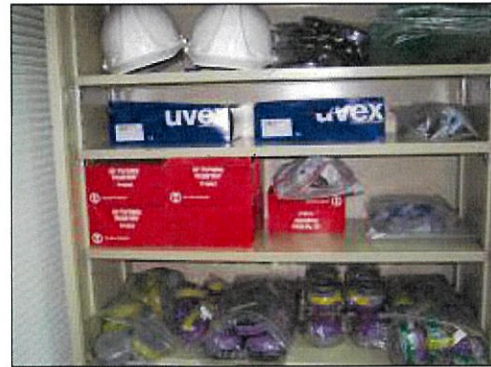
4. เสียง	- จัดให้มีอุปกรณ์ป้องกันอันตรายส่วนบุคคลสำหรับพนักงานที่ปฏิบัติงานในบริเวณที่มีโอกาสได้รับเสียงดัง	- ภายในพื้นที่โครงการ	- โครงการจัดให้มีอุปกรณ์ป้องกันอันตรายส่วนบุคคล และมีการติดเส้นสีน้ำเงินล้อมรอบเครื่องจักรที่มีเสียงดังเกิน 85 เดซิเบล(เอ) และติดตั้งป้ายเตือนให้พนักงานสวมใส่อุปกรณ์ป้องกันเสียง เช่น Ear Plug และ/หรือ Ear Muff ซึ่งโครงการจัดเตรียมให้พนักงานอย่างเพียงพอ รวมถึงติดตั้งอุปกรณ์ลดเสียงในบริเวณปฏิบัติงานที่มีเสียงดังเกินกว่า 85 เดซิเบล(เอ) เช่น บริเวณ MRU ซึ่งมีการติดตั้ง Insulation เพื่อลดระดับเสียงลง เป็นต้น พร้อมทั้งมีการตรวจวัดระดับเสียงในพื้นที่ทำงาน พบว่ามีค่าเป็นไปตามมาตรฐานกำหนด (ผลการตรวจวัดแสดงในบทที่ 3) อย่างไรก็ตาม โครงการจัดให้พนักงานทำงานในห้องควบคุมส่วนกลางเป็นหลัก ดังนั้นผลกระทบจากเสียงดังจึงอยู่ในระดับต่ำ	-	ภาพที่ 2.2-8 ป้ายเตือนในพื้นที่ปฏิบัติงานที่มีเสียงดัง ภาพที่ 2.2-9 อุปกรณ์ลดเสียงจากแหล่งกำเนิด (บริเวณ MRU) ภาพที่ 2.2-10 พนักงานสวมอุปกรณ์ป้องกันอันตรายส่วนบุคคล ภาพที่ 2.2-14 อุปกรณ์ป้องกันอันตรายส่วนบุคคล

- จัดเตรียมอุปกรณ์ป้องกันอันตรายส่วนบุคคลให้เพียงพอกับพนักงาน เช่น ที่ครอบหูลดเสียง แว่นตา รองเท้านิรภัย หมวกนิรภัย หน้ากากถุงมือ เสื้อคลุม และชุดปฐมพยาบาล	- ภายในพื้นที่โครงการ	- โครงการได้จัดเตรียมอุปกรณ์ป้องกันอันตรายส่วนบุคคลให้กับพนักงานในส่วนต่างๆ อย่างเพียงพอ โดยชนิดของอุปกรณ์ขึ้นอยู่กับพื้นที่ที่ใช้งาน โดยจะกำหนดอยู่ใน PPE grid ของโครงการยกตัวอย่างเช่น <ul style="list-style-type: none"> • เมื่อเข้าสู่โครงการให้สวมหมวกนิรภัย แว่นตานิรภัย รองเท้านิรภัย • การเก็บตัวอย่าง/การขนถ่ายสารเคมีที่เป็นอันตรายแต่ไม่มีไอระเหย (เช่น Caustic) จะใช้หมวกแข็ง แว่นนิรภัย หรือกระบังหน้า (Face Shield) หรือหน้ากากป้องกันสารเคมีที่กรองสารอินทรีย์ (Full-Face Respirator หรือ Half-Face Respirator) ชุดป้องกันสารเคมี (Saranax Suit) ถุงมือ และรองเท้านิรภัย • การเก็บตัวอย่าง/การขนถ่ายสารเคมีที่เป็นอันตรายและมีไอระเหย จะใช้เครื่องช่วยหายใจแบบเต็มหน้าชนิดที่มีที่กรองสารอินทรีย์ (Full-Face Respirator with Organic Cartridge) ชุดป้องกันสารเคมี (Saranax Suit) ถุงมือ และรองเท้านิรภัย 	-	ภาคผนวก ข-16 เอกสาร PPE grid ภาพที่ 2.2-10 พนักงานสวมอุปกรณ์ป้องกัน อันตรายส่วนบุคคล ภาพที่ 2.2-14 อุปกรณ์ป้องกันอันตราย ส่วนบุคคล

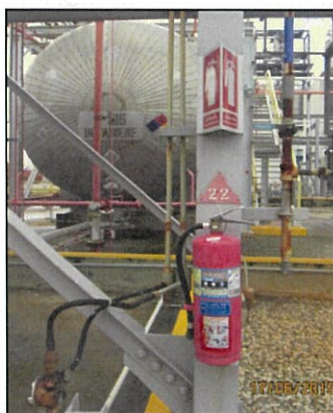
10. การศึกษาอันตรายร้ายแรง	- จัดเตรียมระบบ/อุปกรณ์สำหรับดับเพลิง ได้แก่ <ul style="list-style-type: none"> • ระบบกระจายน้ำดับเพลิง • Hydrants และปืนฉีดน้ำ • ถังดับเพลิง • ระบบสัญญาณเตือนภัย • ระบบจ่ายโฟม 	- ภายในพื้นที่โครงการ	- โครงการมีการจัดเตรียมระบบและอุปกรณ์ดับเพลิงประกอบด้วย <ul style="list-style-type: none"> • ถังเก็บน้ำความจุ 12,000 ลบ.ม. และปั๊ม 3 ตัว สามารถจ่ายน้ำได้อย่างเพียงพอภายในโครงการ คือ 800 ลบ.ม./ชม./เครื่อง ซึ่งถังเก็บน้ำ และปั๊มสูบน้ำดับเพลิงนี้จะใช้ร่วมกับโครงการอื่นๆ ในกลุ่มบริษัทรวมทุนฯ ที่ได้มีการออกแบบให้สามารถรองรับกรณีเกิดเหตุฉุกเฉินที่รุนแรงที่สุดแล้ว • มีอุปกรณ์ในการดับเพลิงต่างๆ ครบถ้วน ได้แก่ ระบบหัวฉีดน้ำ (Monitor gun) ระบบฉีดพ่นน้ำ (Water Spray & Deluge System) ถังดับเพลิงชนิดผงเคมีแห้ง และคาร์บอนไดออกไซด์สำหรับห้องควบคุม และห้อง MCC ระบบสัญญาณเตือนภัย และระบบจ่ายโฟม ทั้งนี้ มีการทดสอบการทำงานตามระยะเวลาที่กำหนดเป็นประจำ 	-	ภาคผนวก ข-23 ตัวอย่างเอกสารการตรวจสอบการทำงานของอุปกรณ์ด้านความปลอดภัย ภาพที่ 2.2-20 ระบบและอุปกรณ์ดับเพลิง

ถังดับเพลิง บริเวณถังเก็บวัตถุดิบ

ถังดับเพลิง บริเวณพื้นที่ผลิต

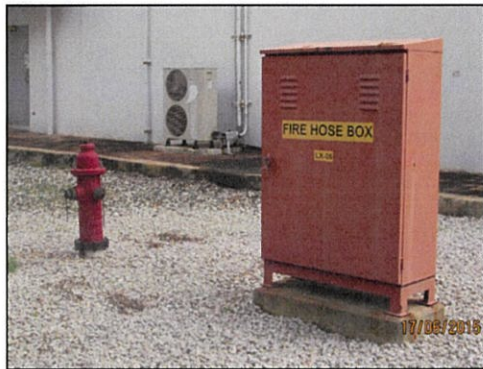
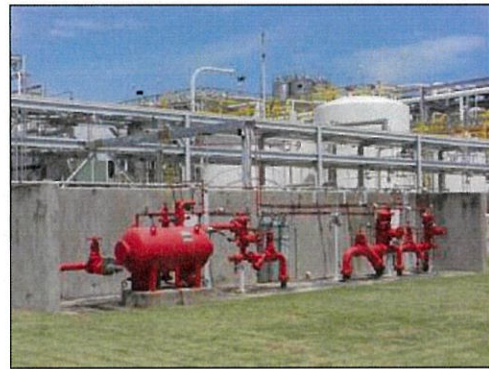
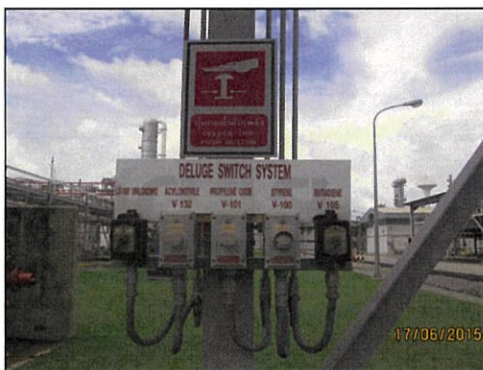
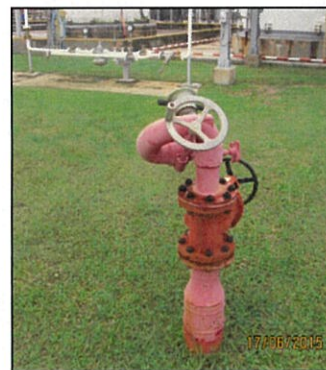
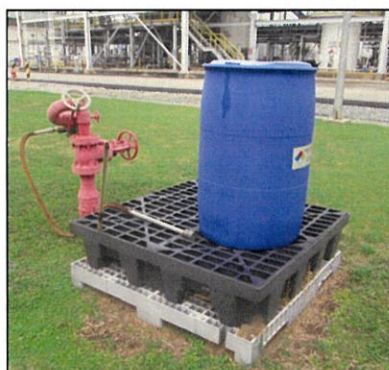
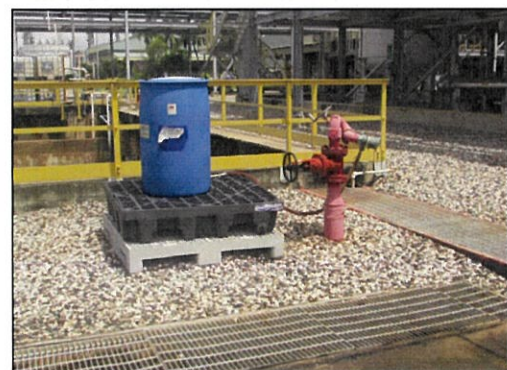
ภาพที่ 2.2-20 (ต่อ) ระบบและอุปกรณ์ดับเพลิง

สายดับเพลิง บริเวณพื้นที่ผลิต

ถังเก็บโฟมและระบบจ่ายโฟม

ปุ่มกดน้ำดับเพลิง บริเวณถังเก็บวัตถุดิบ

ปืนฉีดน้ำดับเพลิง บริเวณถังเก็บวัตถุดิบ

ปืนฉีดน้ำดับเพลิง และโฟมดับเพลิง บริเวณถังเก็บวัตถุดิบ

ฉีดน้ำดับเพลิง และโฟมดับเพลิง บริเวณอาคารเก็บวัตถุดิบ

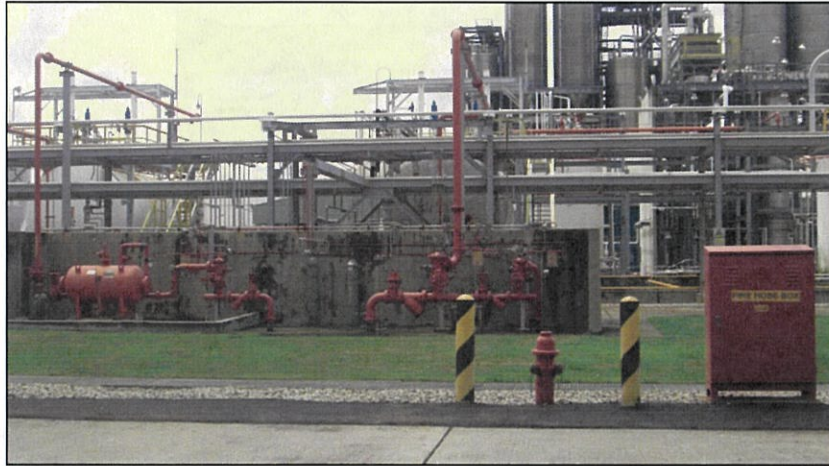
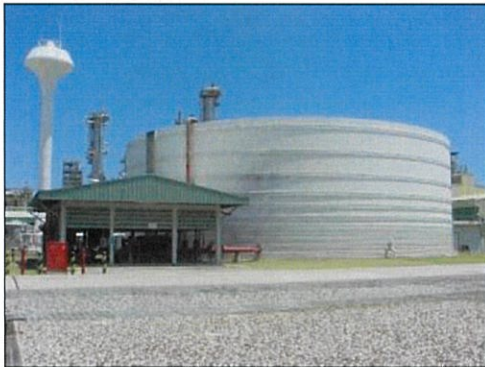
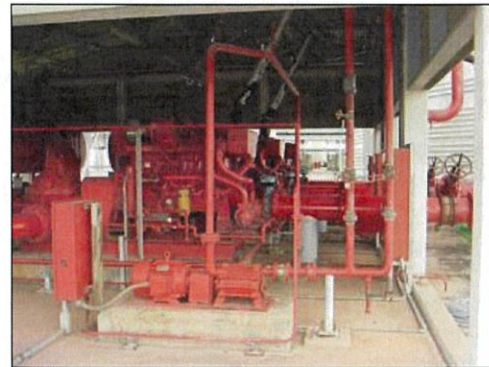
ภาพที่ 2.2-20 (ต่อ) ระบบและอุปกรณ์ดับเพลิง

ระบบไพม์ดับเพลิง และสายดับเพลิง บริเวณถังเก็บวัตถุดิบ

ถังเก็บน้ำดับเพลิง

ปั้มน้ำดับเพลิง

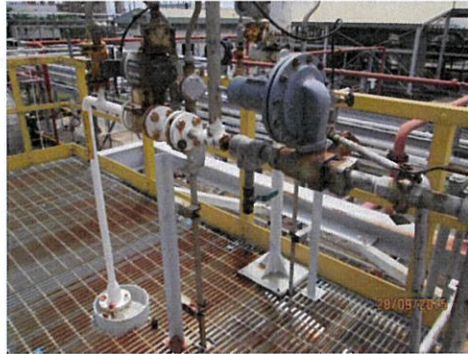
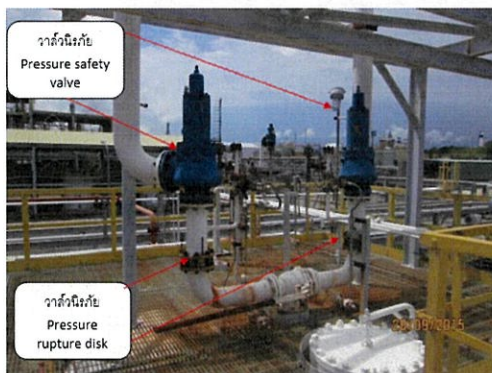
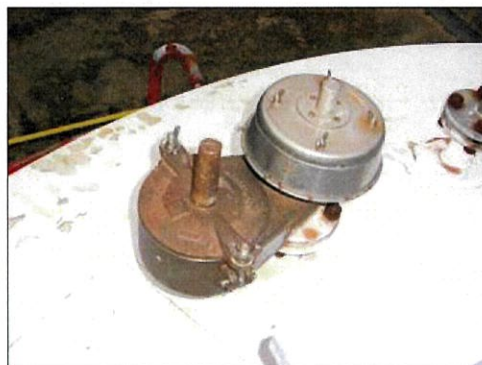
- จัดให้มีอุปกรณ์ความปลอดภัยและอุปกรณ์ควบคุม ที่เหมาะสม	- ภายในพื้นที่ โครงการ	- โครงการจัดให้มีอุปกรณ์ควบคุมความปลอดภัย โดยมีการ ออกแบบรายละเอียดโครงการในด้านความปลอดภัย ดังนี้ <ul style="list-style-type: none"> ใช้ระบบควบคุมอัตโนมัติจากส่วนกลางทำให้การผลิต เป็นไปอย่างคงที่ โดยระบบจะแจ้งเตือนพนักงานและ หยุดกระบวนการผลิต หากเกิดเหตุการณ์ฉุกเฉิน การติดตั้งอุปกรณ์ควบคุมหรือตรวจสอบตัวแปรต่างๆ เช่น ความดันอุณหภูมิ ระดับก๊าซไวไฟ ซึ่งจะติดตั้งสำรอง เผื่อไว้เสมอ เพื่อให้แน่ใจว่าจะสามารถควบคุมและ ตรวจสอบได้ตลอดเวลา และอุปกรณ์ทางอิเล็กทรอนิกส์ ต่างๆ จะถูกติดตามผลโดยคอมพิวเตอร์ควบคุมส่วนกลาง ติดตั้งวาล์วตัดแยกระบบ (Block Valve) ที่ภาชนะบรรจุ สารเคมีที่เป็นอันตรายทุกชนิด - ติดตั้ง Safety Relief Valve หรือ Rupture Disc ที่ภาชนะ บรรจุสารเคมีที่เป็นอันตราย ทั้งนี้เพื่อป้องกันมิให้เกิดกรณี ความดันในภาชนะสูงเกินปกติ นอกจากนั้นยังมีการ ตรวจสอบและปรับหรือเปลี่ยนตามระยะเวลาที่กำหนด		ภาคผนวก ข-23 ตัวอย่างเอกสาร การตรวจสอบการทำงานของ อุปกรณ์ด้านความปลอดภัย ภาพที่ 2.2-21 อุปกรณ์ความปลอดภัย และอุปกรณ์ควบคุม ด้านความปลอดภัย

10. การศึกษาอันตรายร้ายแรง (ต่อ)	- (ต่อ) จัดให้มีอุปกรณ์ความปลอดภัยและอุปกรณ์ควบคุมที่เหมาะสม	- ภายในพื้นที่โครงการ	- ออกแบบระยะห่างระหว่างอาคารหรือหน่วยผลิตต่างๆ ให้มีระยะห่างอย่างน้อย ดังนี้ <ul style="list-style-type: none"> • Reactor ห่างจากอาคารปฏิบัติงาน 26 เมตร • ถังเก็บสารเคมีไวไฟ ห่างจากอาคารปฏิบัติงาน 60 เมตร • ถังเก็บสารเคมีไวไฟ ห่างจาก Reactor 60 เมตร • Reactor ห่างจาก Utilities 50 เมตร - เลือกอุปกรณ์และเครื่องมือโดยคำนึงถึงหลักความปลอดภัย - จัดเตรียมอุปกรณ์เพื่อความปลอดภัยภายในโครงการ โดยเฉพาะพื้นที่ที่อาจเป็นอันตราย เช่น จัดเตรียมฝักบัวและอ่างล้างตาฉุกเฉิน ถังดับเพลิง และอุปกรณ์ช่วยหายใจ เป็นต้น	-	ภาพที่ 2.2-20 ระบบและอุปกรณ์ดับเพลิง ภาพที่ 2.2-21 อุปกรณ์ความปลอดภัยและอุปกรณ์ควบคุมด้านความปลอดภัย

วาล์วควบคุมความดัน Pressure Control Valve

วาล์วนิรภัย และอุปกรณ์ระบายความดัน (Rupture Disc) ป้องกันระบบถังปฏิกรณ์

วาล์วตัดแยกระบบในกรณีฉุกเฉิน (Emergency Block Valve)

วาล์วระบายความดันและป้องกันการเกิดสุญญากาศ (Pressure-Vacuum Relief Valve) สำหรับถังเก็บสารเคมี
