ผลการปฏิบัติตามมาตรการป้องกัน
และแก้ไขผลกระทบสิ่งแวดล้อม

ตารางที่ 2.2-1 สรุปผลการปฏิบัติตามมาตรการป้องกันและแก้ไขผลกระทบสิ่งแวดล้อม โครงการโรงงานผลิตโพลีเอททีลิน (ภายหลังการเปลี่ยนแปลงรายละเอียดโครงการในรายงานการวิเคราะห์
ผลกระทบสิ่งแวดล้อม โครงการโรงงานผลิตโพลีเอททีลิน ครั้งที่ 4) ช่วงดำเนินการ ของบริษัท สยามโพลีเอททีลิน จำกัด ระหว่างเดือนมกราคม - มิถุนายน พ.ศ. 2565

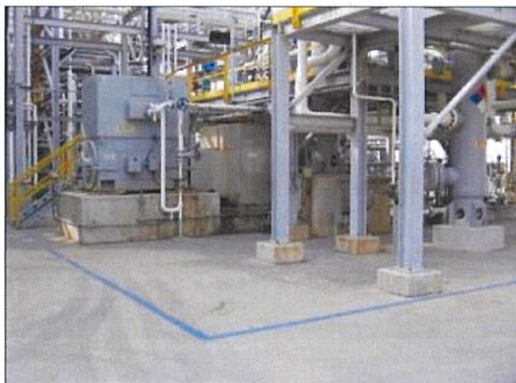
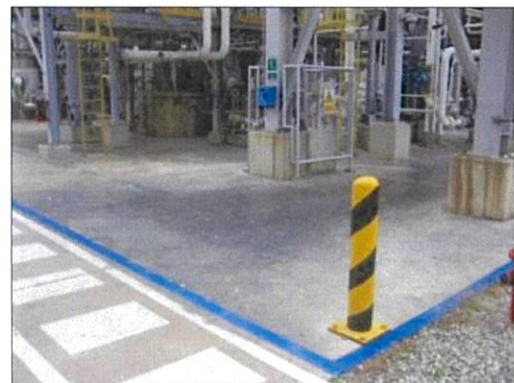
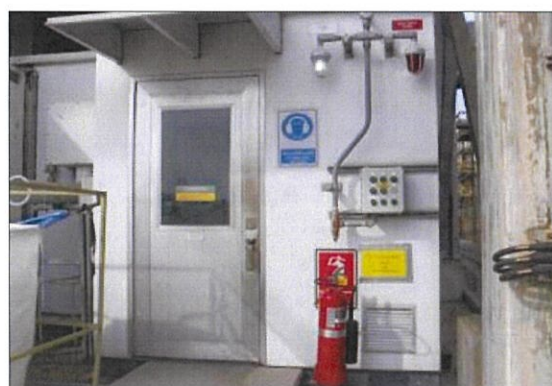
ภาพที่ 2.2-6 อุปกรณ์เก็บตัวอย่างสารไฮโดรคาร์บอน

C-111 Ethylene Feed Compressor

Analyzer House

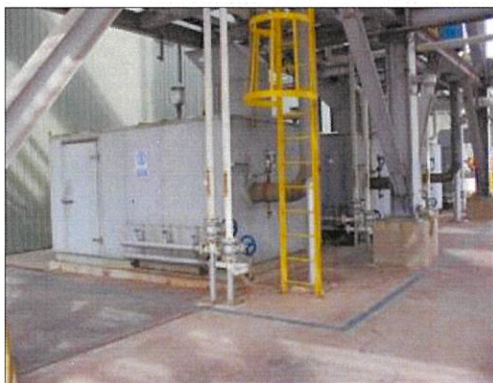
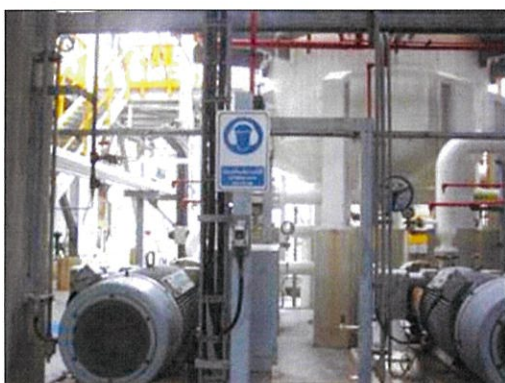
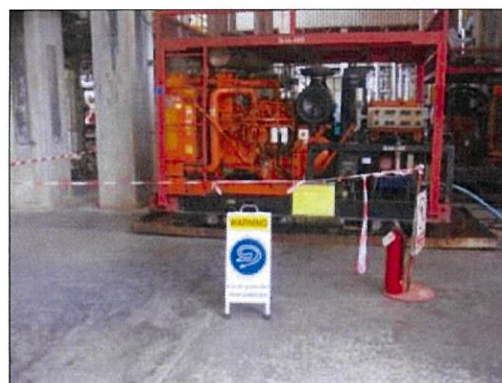
ภาพที่ 2.2-7 (ต่อ) ป้ายเตือนให้พนักงานสวมอุปกรณ์ป้องกันเสียงในบริเวณที่มีเสียงดัง

C-901,901,903 Air Compressor

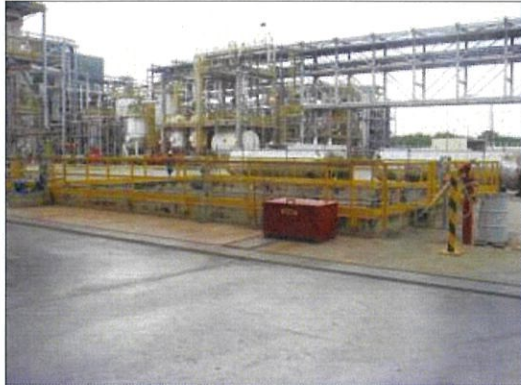
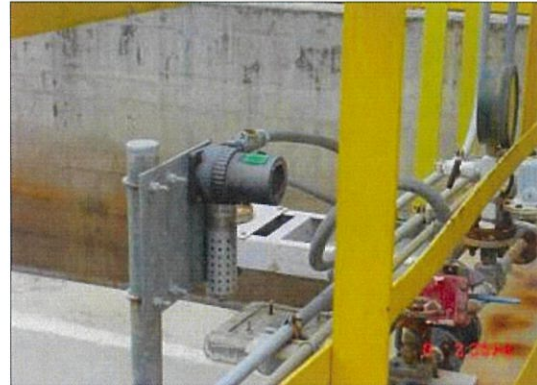
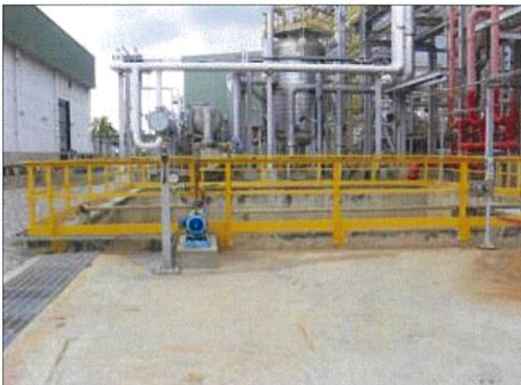
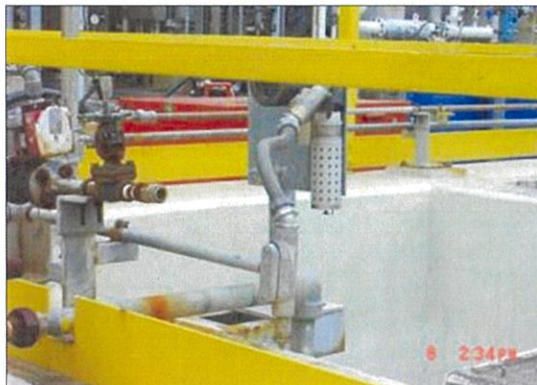
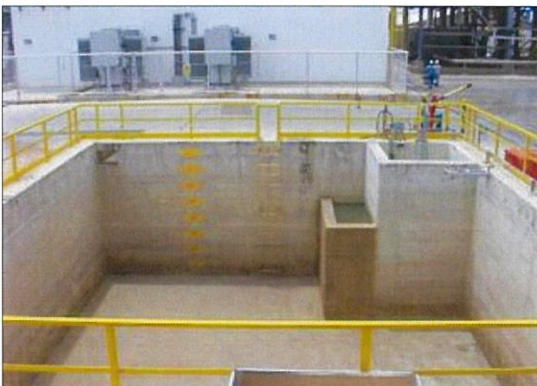
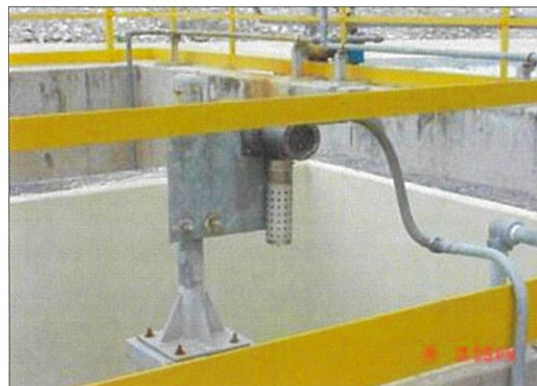
ภาพที่ 2.2-9 บ่อพักน้ำ (Sump) ของโครงการ และเครื่องมือตรวจวัดสารไฮโดรคาร์บอนบริเวณบ่อพักน้ำ

บ่อพักน้ำ ES-1070

บ่อพักน้ำ ES-1071

บ่อพักน้ำ ES-1072

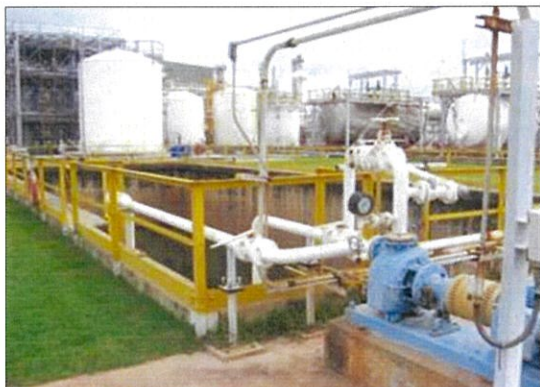
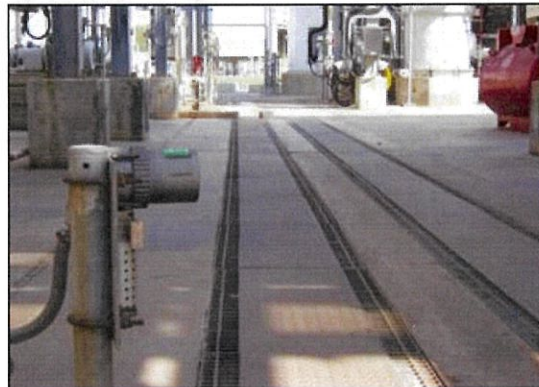
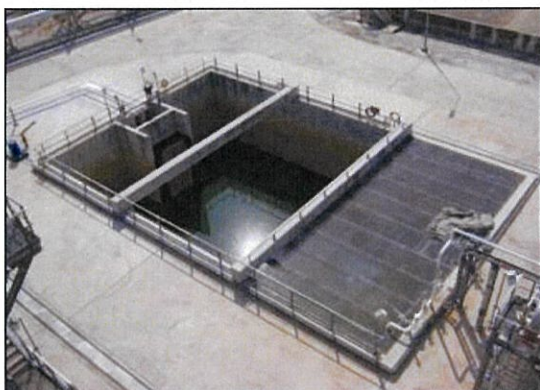
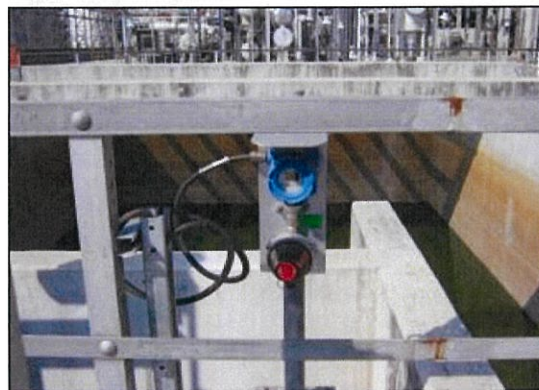
ภาพที่ 2.2-9 (ต่อ) บ่อพักน้ำ (Sump) ของโครงการ และเครื่องมือตรวจวัดสารไฮโดรคาร์บอนบริเวณบ่อพักน้ำ

บ่อพักน้ำ H-304

บ่อพักน้ำ ES-2060

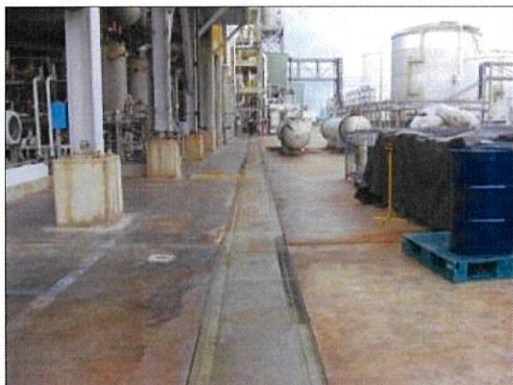
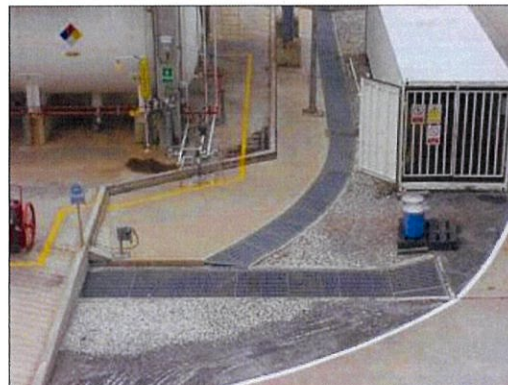
ภาพที่ 2.2-13 รางระบายน้ำเสีย และรางระบายน้ำฝนของโครงการ

รางระบายน้ำเสีย

รางระบายน้ำฝน

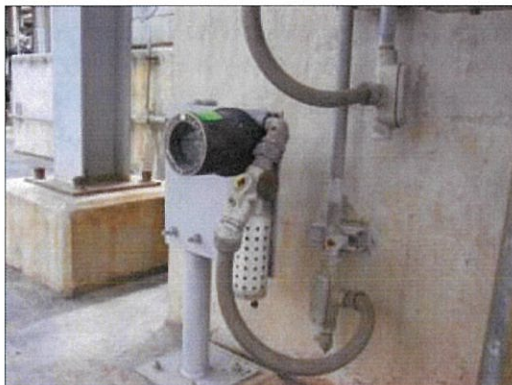
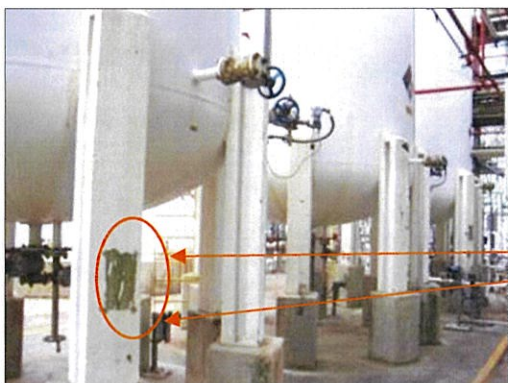
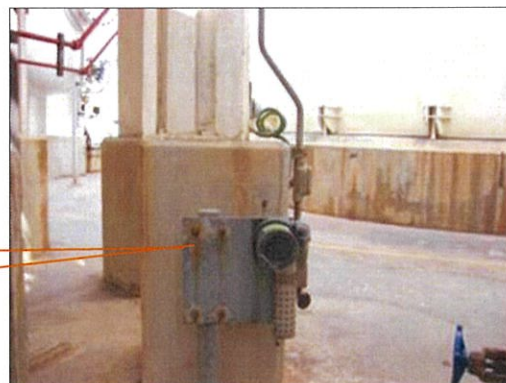
ภาพที่ 2.2-15 ระบบตรวจจับและเตือนด้านความปลอดภัยบริเวณพื้นที่เก็บสารเคมี และเขตการผลิต

อุปกรณ์ตรวจสอบการรั่วไหลของก๊าซ (Gas Detector)

Gas Detector บริเวณที่เก็บสารเคมี

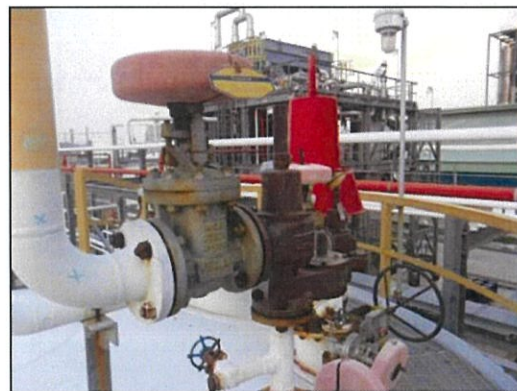
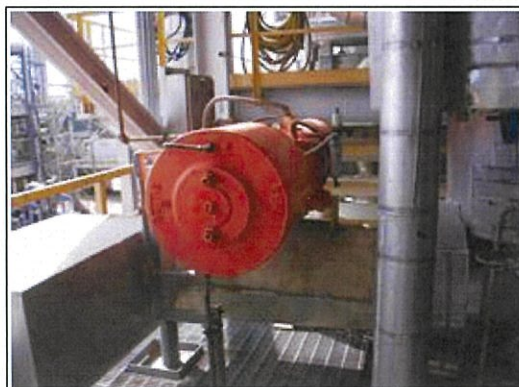
ภาพที่ 2.2-16 อุปกรณ์ตรวจสอบการทำงานอัตโนมัติ อุปกรณ์ป้องกันด้านความปลอดภัย

Pressure Vacuum Relief Valve

วาล์วปิดระบบอัตโนมัติ

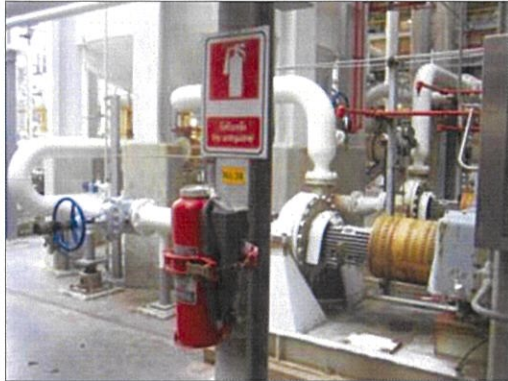
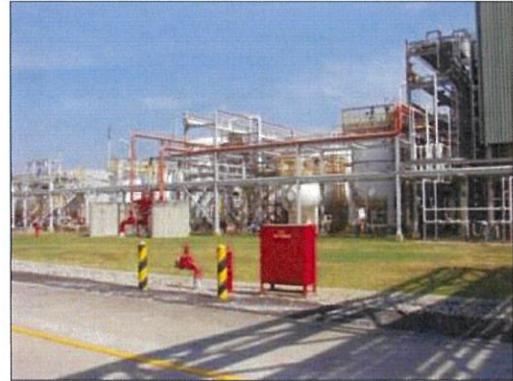
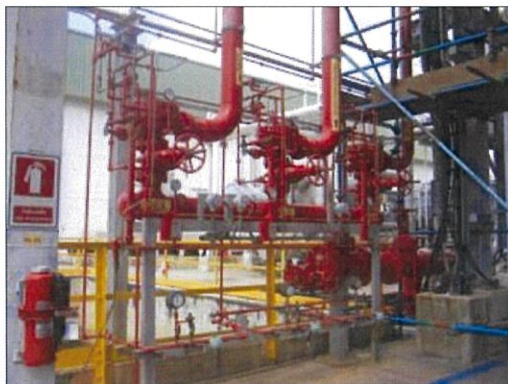
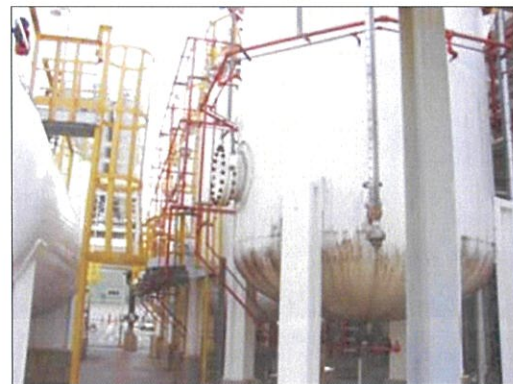
ภาพที่ 2.2-20 ระบบดับเพลิงประเภทต่างๆ ในพื้นที่โครงการ

ถังดับเพลิง และระบบดับเพลิงบริเวณเขตการผลิต

ระบบดับเพลิง Deluge System ในพื้นที่เก็บสารเคมี

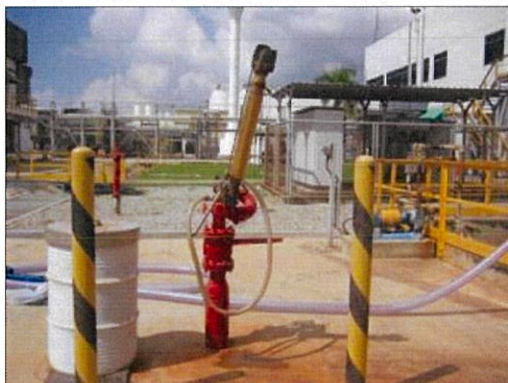
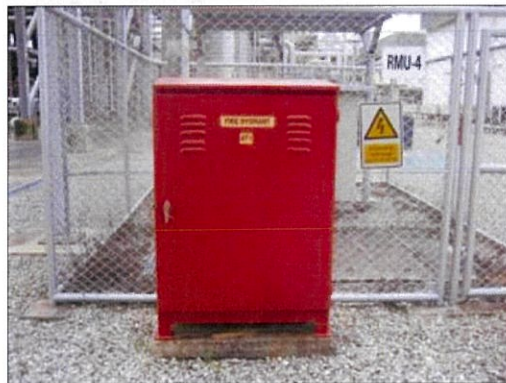
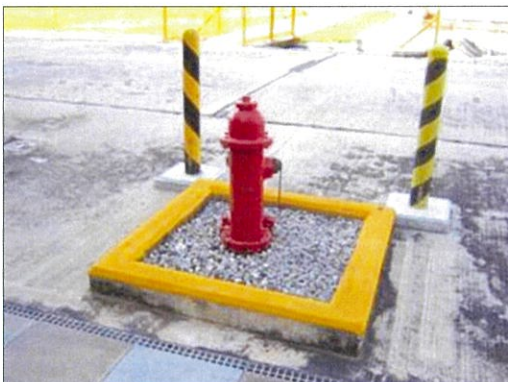
ภาพที่ 2.2-20 (ต่อ) ระบบดับเพลิงประเภทต่างๆ ในพื้นที่โครงการ

Monitor Gun และถังน้ำยาโฟมดับเพลิง

ตู้เก็บสายน้ำดับเพลิง

หัวจ่ายน้ำดับเพลิง

ถังน้ำดับเพลิง

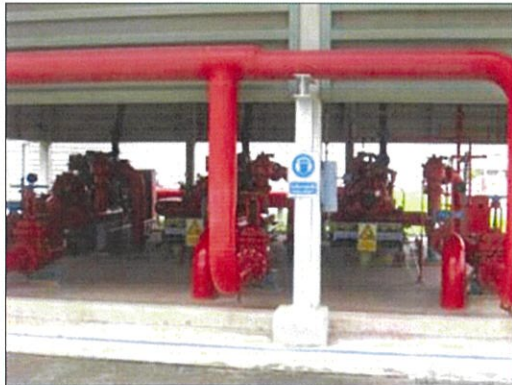
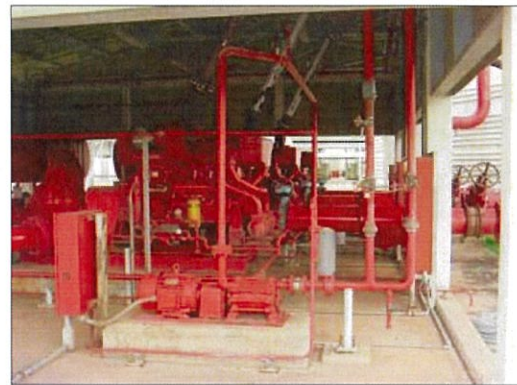
ภาพที่ 2.2-20 (ต่อ) ระบบดับเพลิงประเภทต่างๆ ในพื้นที่โครงการ

ปั้มน้ำดับเพลิงของโครงการ

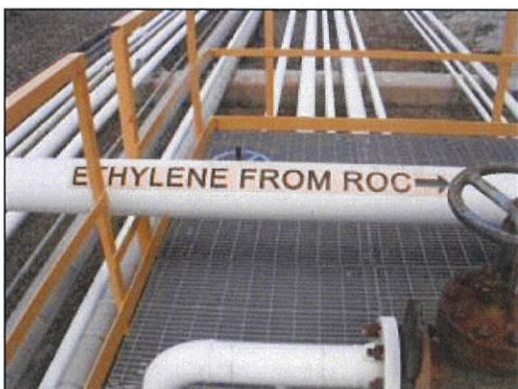
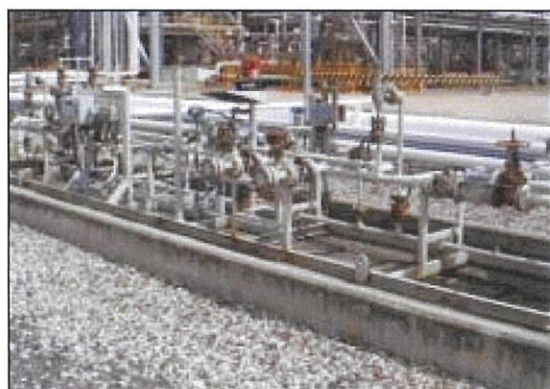
ท่อเอททีลีน

ท่อบิวทีน
