## ผลการปฏิบัติตามมาตรการติดตามตรวจสอบผลกระทบสิ่งแวดล้อม

### 3.1 การปฏิบัติตามมาตรการติดตามตรวจสอบผลกระทบสิ่งแวดล้อม

โครงการ The Capital เป็นอาคารชุดพักอาศัยคอนกรีตเสริมเหล็กสูง 33 ชั้น จำนวน 1 อาคาร ดำเนินการบนพื้นที่ 2 ไร่ 3 งาน 57 ตารางวา หรือ 4,628 ตารางเมตร มีห้องชุดพักอาศัย จำนวน 537 ห้อง ห้องชุดเพื่อการพาณิชย์ จำนวน 3 ห้อง และที่จอดรถจำนวน 215 คัน พร้อมสิ่งอำนวยความสะดวกต่างๆ ในด้านสิ่งแวดล้อม โครงการ The Capital ได้ผ่านมติเห็นชอบรายงานการประเมินผลกระทบสิ่งแวดล้อมตามหนังสือเลขที่ ทส 1009.5/900 ลงวันที่ 30 มกราคม พ.ศ.2555 และได้มีการจัดทำรายงานการเปลี่ยนแปลงรายละเอียดโครงการ The Capital เพิ่มเติม โดยผ่านความเห็นชอบเลขที่ ทส 1009.5/2933 ลงวันที่ 18 มีนาคม พ.ศ.2557 (แต่สืบค้นรายงานการเปลี่ยนแปลงรายละเอียดโครงการ The Capital จากฐานข้อมูลของ สผ.ไม่พบ พบเพียงแต่หนังสือเห็นชอบ รายงานการเปลี่ยนแปลงดังกล่าวเท่านั้น) ทั้งนี้ ตามหนังสือฉบับดังกล่าวได้กำหนดให้ทางโครงการปฏิบัติตามมาตรการป้องกันและแก้ไขผลกระทบสิ่งแวดล้อมและมาตรการติดตามตรวจสอบผลกระทบสิ่งแวดล้อมที่เสนอไว้ในรายงานการประเมินผลกระทบสิ่งแวดล้อมและรายงานการขอเปลี่ยนแปลงรายละเอียดโครงการ The Capital อย่างเคร่งครัด และจัดทำรายงานผลการปฏิบัติตามมาตรการป้องกันและแก้ไขผลกระทบสิ่งแวดล้อมและมาตรการติดตามตรวจสอบผลกระทบสิ่งแวดล้อม เสน

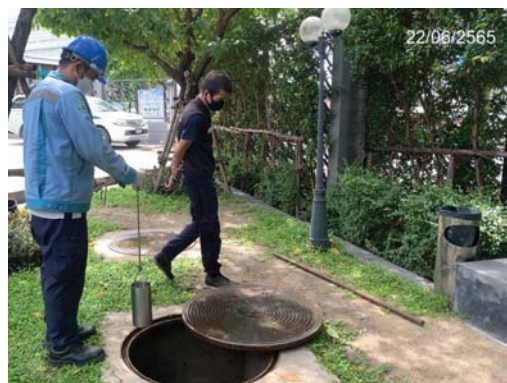
จุดระบายน้ำออกจากระบบ

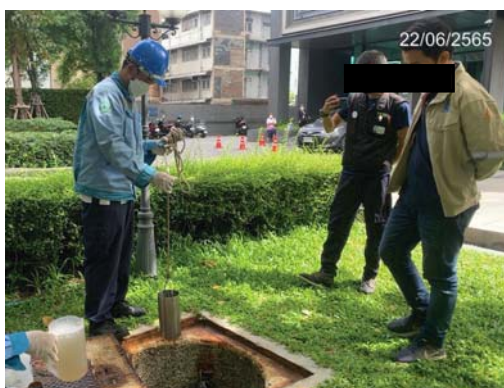
ภาพที่ 3.5.3-1 แสดงจุดเก็บและวิธีเก็บตัวอย่างน้ำทิ้ง

ตามมาตรการติดตามตรวจสอบผลกระทบสิ่งแวดล้อมโครงการ The Capital กำหนดให้โครงการต้องเก็บตัวอย่างและตรวจวิเคราะห์คุณภาพคุณภาพน้ำทิ้ง จำนวน 3 จุด ได้แก่ จุดรวบรวมน้ำเสียของอาคารชุด 1 จุด จุดระบายน้ำออกจากระบบของอาคาร 1 จุด และบ่อกักน้ำสุดท้ายก่อนระบายออกท่อสาธารณะของอาคาร 1 จุด ในพารามิเตอร์ ความเป็นกรดและด่าง (pH), บีโอดี (BOD), สารแขวนลอย (Suspended Solids; SS), สารที่ละลายน้ำได้ทั้งหมด (Total Dissolve Solids; TDS), ซัลไฟด์ (Sulfide), ทีเคเอ็น (TKN), น้ำมันและไขมัน (Fat Oil and Grease) และตะกอนหนัก (Settleable Solids) ความถี่ เดือนละ 1 ครั้ง ตลอดระยะเวลาดำเนินการ โดยปัจจุบันโครงการได้จัดให้มีการตรวจวิเคราะห์คุณภาพน้ำทิ้ง จำนวน 3 จุด (ภาพที่ 3.5.3-1) ความถี่เดือนละ 1 ครั้ง ทั้งหมด 8 พารามิเตอร์ ตามที่ได้ระบุไว้ในมาตรการฯ

บ่อกักน้ำสุดท้ายก่อนระบายออกท่อสาธารณะ
